平成 28 年台風 10 号豪雨により北海道十勝地方で発生した土砂流出に関する
調査（速報）

砂防学会では、平成 28 年台風 10 号豪雨により北海道十勝地方で発生した土砂流出
に対して、土砂流出の実態・施設効果等について、現地・ヘリ調査を実施しました。

日時：現地調査 平成 28 年 9 月 5 日（月）、ヘリ調査 9 月 7 日（水）

調査箇所：現地調査 北海道清水町 十勝川水系ペケレベツ川

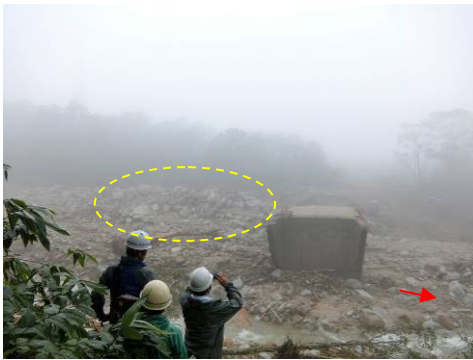
・旧日勝スキー場に向かうボックスカルバート橋（標高 490m 付近）では、左岸側に土石流によると思われる 2~3m 程の巨礫の堆積が見られた。旧日勝スキー場に向かう兩岸の道路への土砂流出があることから、ボックスカルバートが一旦閉塞したのち、ボックスカルバート側部の側岸侵食、及び、後続流によって土砂が下流へ流出したものと考えられる。河床勾配は 7~8° 程度。（写真 1, 2）

写真1 旧日勝スキー場に向かう橋
(黄色点線囲みが巨礫の堆積)

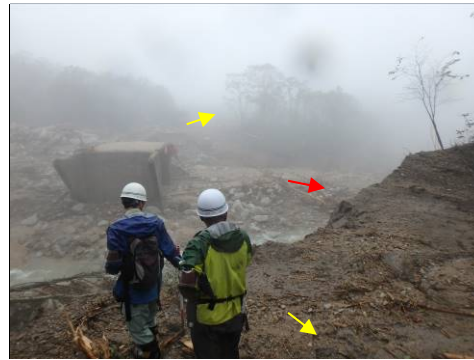
写真2 旧日勝スキー場に向かう道路への土砂流出
(黄色矢印が土砂流出の方向)

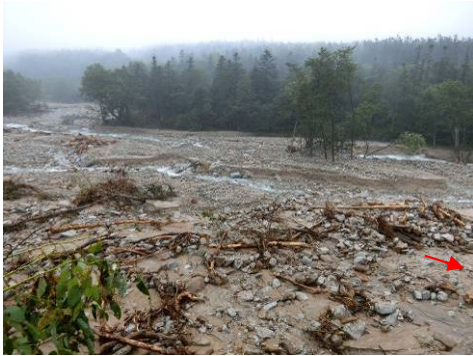
・1号砂防ダム（北海道施工，S41 完成）（標高 370m 付近）においては、最大礫径を 1~2m 程度とする花崗岩質の礫、マサ土、流木の堆積が見られた。土砂は勾配 3~4° 程度で堆積している。最大礫径 1~2m 程度の礫及び流木の堆積は 1号砂防ダム下流においても見られる。（写真 3, 4）

写真3 1号砂防ダムの土砂・流木の堆積状況

・ 出水前に1号砂防ダムに約 10 万 m³, 2号砂防ダムに約 30 万 m³ の空き容量があり、2基の砂防堰堤により、計約 40 万 m³（25m プール約 1,100 個分）の土砂を捕捉しており、下流の被害を軽減したと考えられる。

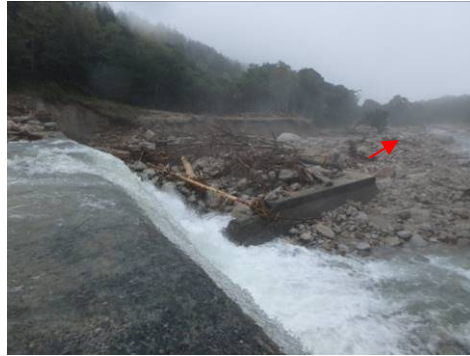
・1号砂防ダムの左岸袖部の欠損、下流の魚道の埋塞が見られる。また、1号砂防ダム上下流において側岸侵食が見られる。（写真 4, 5）

写真4 1号砂防ダム下流の礫・流木の堆積
左岸袖部の欠損, 魚道の埋塞
左岸下流部の側岸侵食とその上部の流木堆積

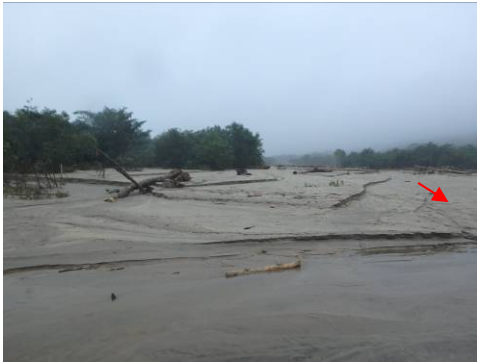
・ 2号砂防ダム（北海道施工, H5 完成）（標高 270m 付近）においては、マサ土及び流木の堆積が見られた。マサ土には 10cm 程度の花崗岩質の礫が含まれているのを見ることが出来る。土砂は勾配 1° 程度の緩やかな勾配で堆積している。（写真 6, 7）

・ 2号砂防ダムの堆砂状況から、溪流源頭部からの巨礫は、1号砂防ダムと2号砂防ダムの間より上流において停止しているものと考えられる。

写真6 2号砂防ダムの土砂・流木の堆積状況

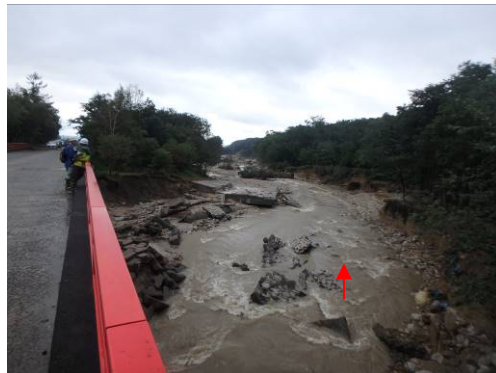
・溪流保全工から下流については、側岸侵食が生じている。（写真9）

写真9 溪流保全工下流の側岸侵食

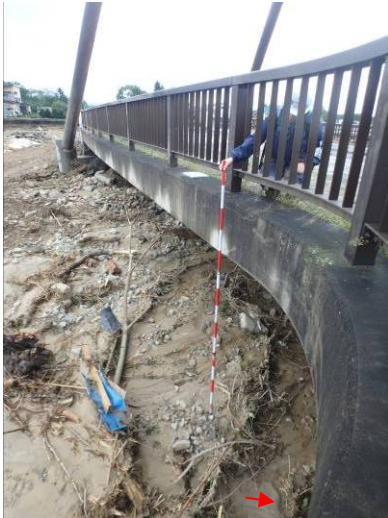
・石山橋（標高 180m 付近）においては、橋桁の下約 2m まで土砂の堆積による河床上昇が見られた。最大礫径 50cm 程度の花崗岩質の礫、マサ土、流木が堆積している。河床上昇及び流木による橋梁の閉塞により河積が減少し、両岸の側岸侵食が発生したものと考えられる。左岸側では住宅地への侵食が生じ、住宅が流亡している。（写真10~12）

写真10 石山橋での土砂・流木の堆積状況

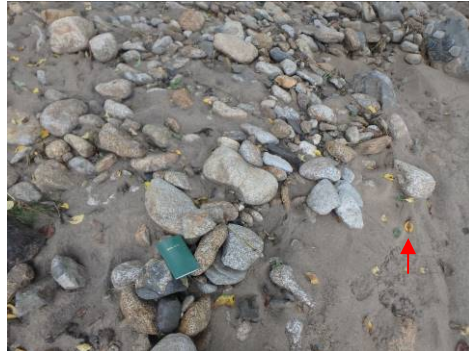
写真11 石山橋付近での礫径

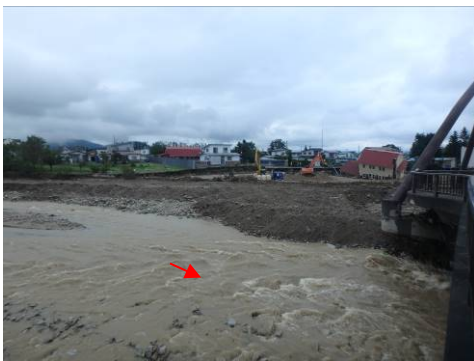
写真12 石山橋上流での左岸側の側岸侵食

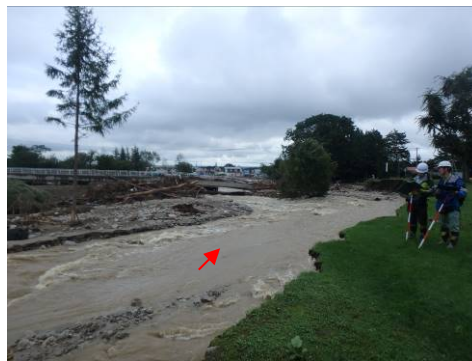
・石山橋の下流のペケレベツ橋（下流）（標高 180m 付近）においても、河床上昇及び流木による橋梁の閉塞により河積が減少し、両岸への側岸侵食が発生したものと考えられる。右岸側の側岸侵食により、橋台下流側下部が侵食され落橋している。（写真13）

写真13 石山橋下流での右岸側の側岸侵食、石山橋の下流のペケレベツ橋（下流）の落橋

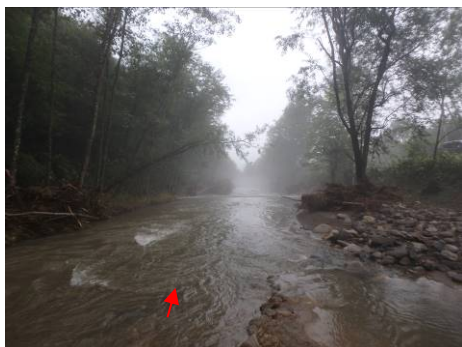
・パンケ新得川の本川中～下流部では、顕著な土砂流出は見られなかった。(写真14)

写真14 パンケ新得川中流部

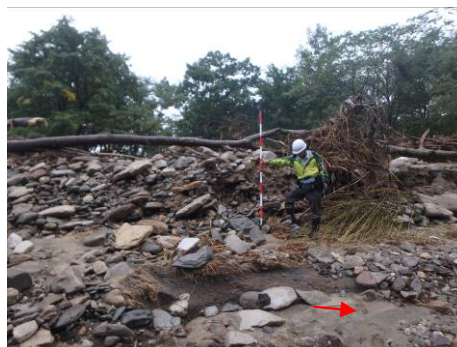
・パンケ新得川支溪の九号川上流部では、橋脚の上流部に、最大礫径を1m程度とする花崗岩質の礫、マサ土、流木の堆積が見られる箇所があった。(写真15)

写真15 九号川上流部の土砂堆積状況

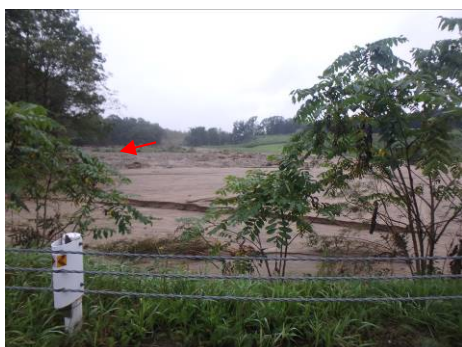
・九号川とパンケ新得川の合流点付近では、道道橋（北広内橋）を通過した地点の南西側丘陵斜面にマサ土が広く堆積していた。また、合流点において、九号川から流出したマサ土の堆積が見られたものの、パンケ新得川から流出した土砂の堆積は見られなかった。（写真16, 17）

写真16 道道の南西側丘陵斜面のマサ土の堆積

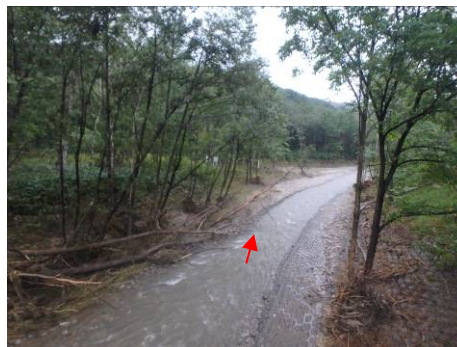
写真17 パンケ新得川と九号川の合流点
(写真中央が九号川,
写真左からパンケ新得川が合流,
北広内橋から撮影)

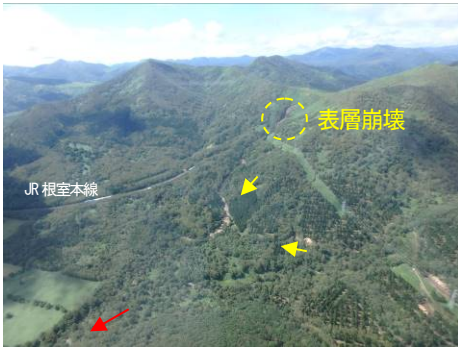
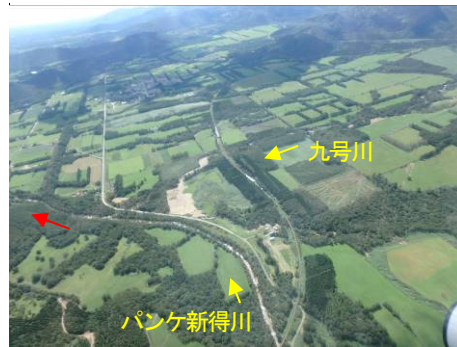
・パンケ新得川本川上流においては，表層崩壊に起因する小規模な土石流が発生しているものの，土石流は長距離流下せず，河道内で停止している。（写真 a）

・九号川とパンケ新得川の合流点付近では，道道の盛土の上流側に土石流に起因すると考えられるマサ土が広く堆積していた。（写真 b）

写真 a パンケ新得川本川上流の表層崩壊と 写真 b 九号川とパンケ新得川の合流点
土石流

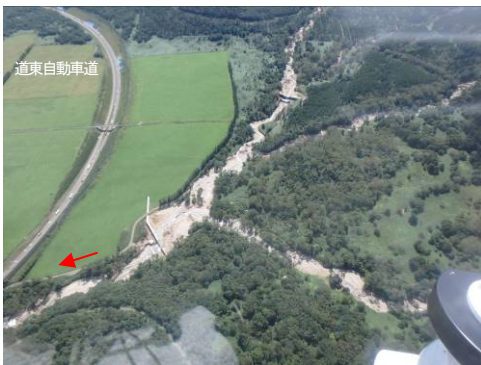
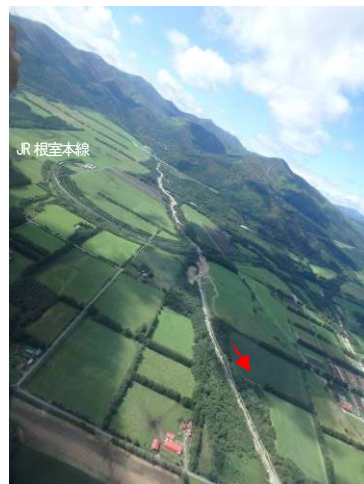
・砂防堰堤により土石流の捕捉・土砂の調節が行われている状況が見られる。また，砂防堰堤下流の溪流保全工の設置された区間では，顕著な流路の蛇行及び埋塞・側岸侵食は見られない。（写真 c, d）

写真 c 砂防堰堤の土石流捕捉・土砂の調節状況 写真 d 下流の溪流保全工の状況
(道東自動車道広内第二橋上流)

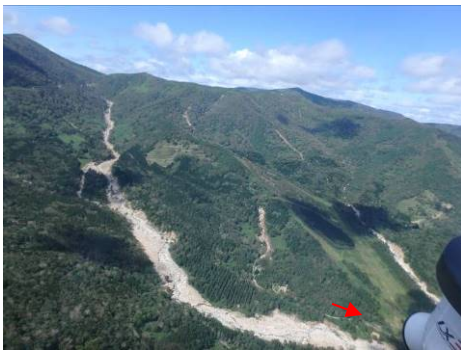
・複数の溪流から土石流が発生している。（写真 e）

・溪流の最上流部で発生した土石流の規模は小規模であるが、土石流が流下の過程で、大量の水とともに、河床洗掘・側岸侵食によって花崗岩の礫・花崗岩が風化した細かいマサ土・溪畔林の立木を下流へ大量に運搬した可能性がある。（写真 e, f）

写真 e ペケレベツ川上流域の土石流発生状況

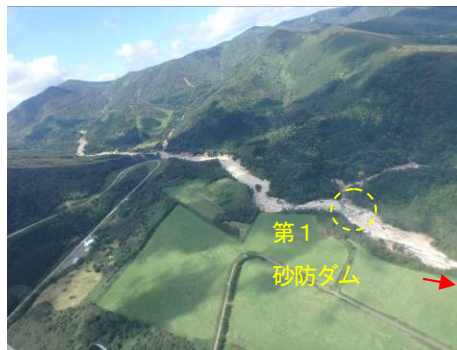
・砂防堰堤により土石流の捕捉・土砂の調節が行われている状況が見られる。また、砂防堰堤下流の溪流保全工の設置された区間では、顕著な流路の蛇行及び埋塞・側岸侵食は見られない。（写真 f, g）

写真 f ペケレベツ川上流域の土砂流出状況、砂防堰堤による土石流の捕捉・土砂の調節

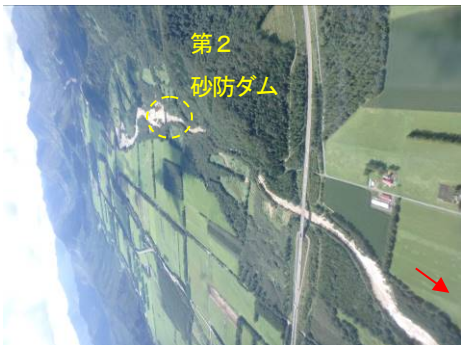
写真 g 砂防堰堤による土石流の捕捉・土砂の調節、下流の溪流保全工の状況

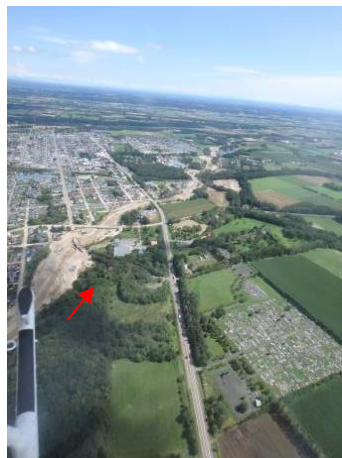
・溪流の下流にある清水町市街地においては、河積の減少による氾濫、蛇行による側岸侵食が発生している箇所が多くあり、佐幌川合流点近くまで影響が及んでいる。（写真 h）

写真 h 清水町市街地における河積の減少による氾濫、蛇行による側岸侵食

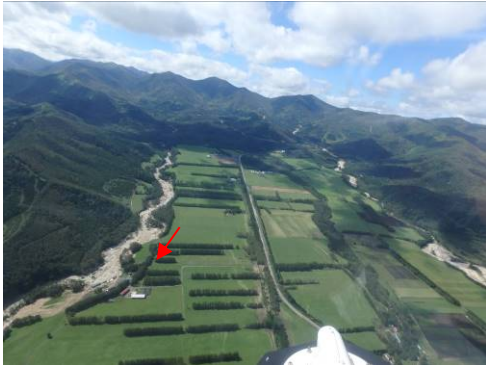
- ・蛇行による側岸侵食が見られる。また、流路の屈曲部で氾濫が見られる。（写真 i）

写真 i 小林川の蛇行による側岸侵食・
屈曲部での氾濫
（写真左側が小林川，右側はペケレベツ川）

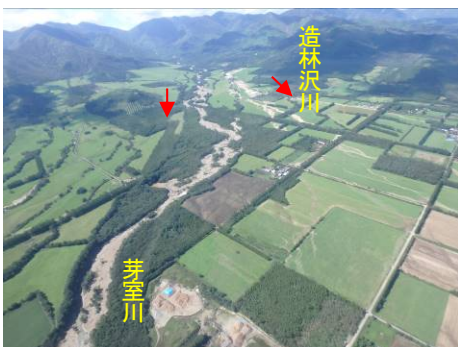
- ・芽室川及び左支溪の造林沢川において土石流が発生している。町営育成牧場の緩斜面部に造林沢川からの土石流の流下が見られる。（写真 j）

- ・芽室川では、蛇行による側岸侵食が見られ、国道 38 号線付近まで影響が及んでいる。（写真 j, k）

写真 j 芽室川の蛇行による側岸侵食
と造林沢川の土石流の氾濫
（上羽帯地区付近）

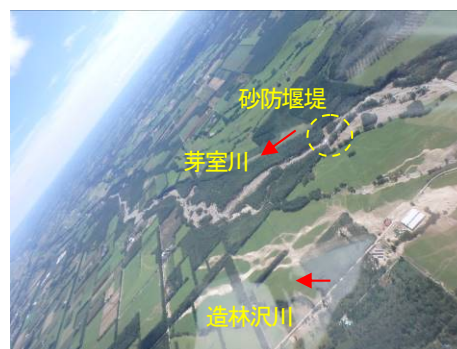
- ・芽室川では、砂防堰堤により土石流の捕捉・土砂の調節が行われている状況が見られる。また、砂防堰堤による流路の規制（流路の拡散防止）が見られる。（写真 k）

写真 k 砂防堰堤による土石流の捕捉
・土砂の調節・流路の規制（流路の拡散防止）

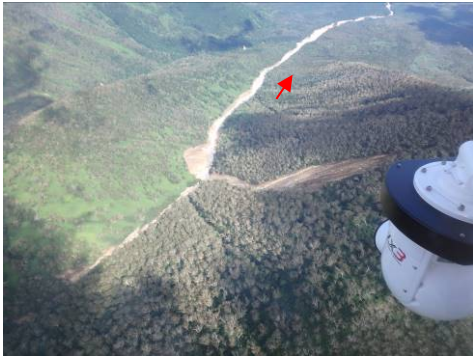
・久山川では表層崩壊に起因する土石流が発生しており，平野部で氾濫が見られる。
（写真 l, m）

写真 l 久山川現頭部の表層崩壊

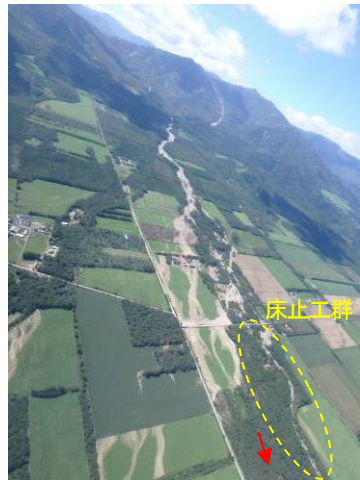
・床止工群の設置された区間では，顕著な流路の蛇行及び埋塞・側岸侵食は見られない。床止工群の設置されない上下流の区間では蛇行による側岸侵食が見られる。（写真 m, n）

写真 m 久山川の平野部における氾濫
（剣山地区付近）

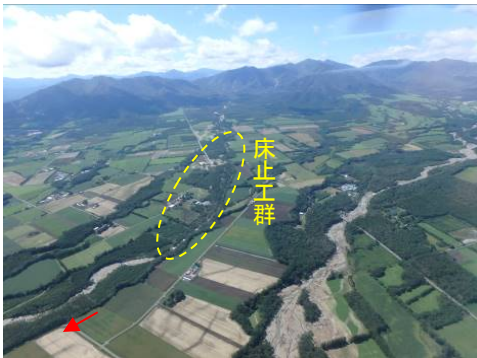
写真 n 久山川の床止工群
（写真左が久山川，右は芽室川）

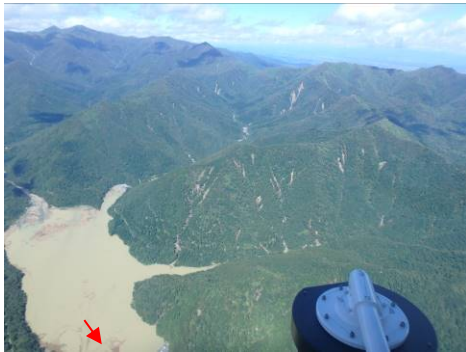
- ・美生川上流域では、谷形状を呈す地形において、集中的に崩壊・土石流が生じている小流域が一部にある。（写真o）
- ・美生川下流域では、蛇行による側岸侵食が見られる。（写真p）

写真o 美生川上流域の小流域における集中的な崩壊・土石流の発生

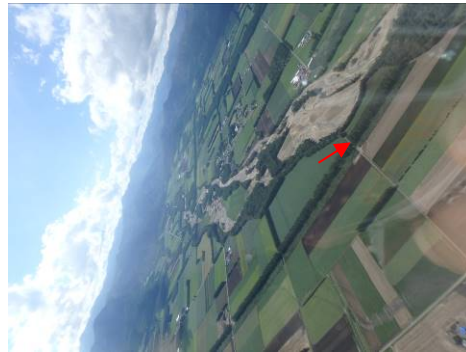
写真p 美生川下流域の蛇行による側岸侵食（上美生地区付近）

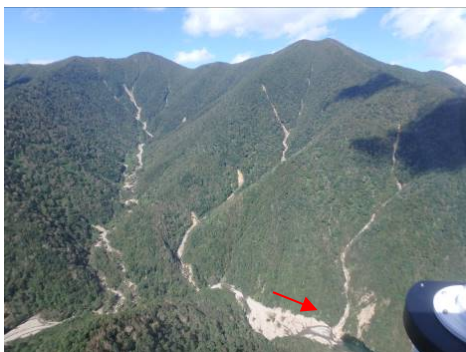
- ・第8砂防堰堤上流の伏美岳南側の六ノ沢・七ノ沢等において、規模の大きい土石流が複数発生しているものの、土石流は砂防堰堤の上流で停止しており、第8砂防堰堤が満砂している状況は見られなかった。（写真q）
- ・トッタベツヒュッテ下流の右支溪から規模の大きい土石流が発生し、戸蔦別川本川に流入したと見られるものの、戸蔦別川本川は埋塞していない。（写真r）
- ・下流の溪流保全工の区間においては、顕著な流路の蛇行及び埋塞・側岸侵食は見られない。（写真s）

写真q 戸蔦別川第8砂防堰堤上流の土石流

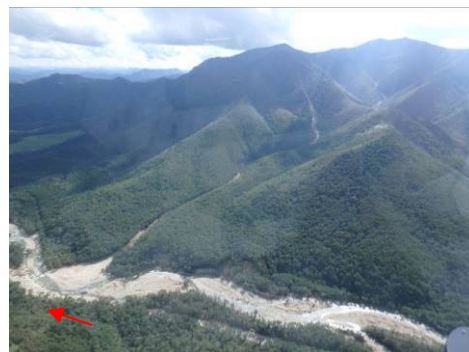
写真r 右支溪流からの土石流

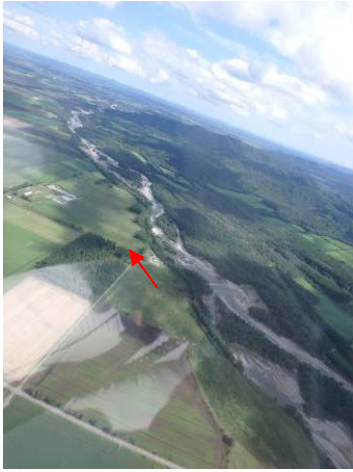
写真 s 戸蔦別川下流の溪流保全工
(八千代地区 三十四号付近)
