台風第 10 号に伴う十勝川中流部右岸支流域での土砂流出現場現地調査
開発局へりからの観察結果概要

北海道大学大学院農学研究院 国土保全学研究室 小山内信智
同 流域砂防研究室 古市剛久

飛行日時：2016 年 9 月 12 日（月）11:50-13:55

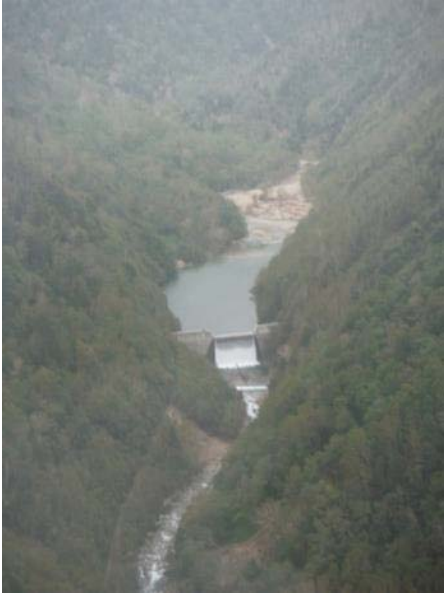
写真 1-1. 第 8 号堰堤

最上流の戸蔦別川第 8 号砂防堰堤（以下、「第 8 号堰堤」という）よりも上流で、複数の土石流が発生していることは 9 月 7 日のへり調査で確認できているが、それらは第 8 号堰堤堆砂敷の上流側までに停止しており、第 8 号堰堤にはまだ若干のポケット容量が残っている（写真 1-1）。第 8 号堰堤直下流の溪流は殆ど荒れておらず、第 8 号堰堤が上流からの土石流（写真 1-2）を完全に捕捉・処理した状況である。

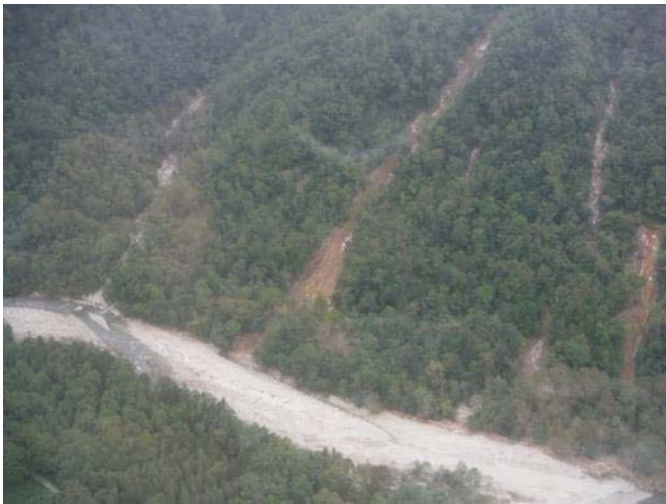
写真 1-3. 本流に面した斜面での表層崩壊

第 8 号堰堤よりも下流側でも左岸、右岸双方のやや大きな支溪流の沢筋で土石流が発生しており、また戸蔦別川本川に面した斜面からも表層崩壊による土砂供給が多数見られる（写真 1-3）。しかしながら、本川に設置された砂防堰堤等によって、側方から供給された土砂はその都度捕捉・短期的貯留がなされ堰堤下流側の側岸侵食は限定的になったと考えられ、本川では戸蔦別川第 1 号砂防堰堤までは砂防設備の機能が十分に発揮されたと言える。

左岸、右岸双方の沢筋で発生した土石流の全てに源頭部での崩壊が関わっているかの詳細は確認できていないが、特にオピリネツプ沢及びピリカペタヌ沢は激しく荒れており（写真 1-4）、両沢が本川に対する主要な土砂供給源であったと推定される。本流に面した斜面（三角末端面を含む）での小・中規模の表層崩壊も認められたが（写真 1-3）、土砂量の寄与は沢筋からの流出に比べ限定的であろう。なお、崩壊頭部の位置は河床からの比高 20-30 m から 100 m を超えるものまで多様であり、崩壊地の分布は垂直方向の地質構造（配列）に規制されたものではないと考えられる。

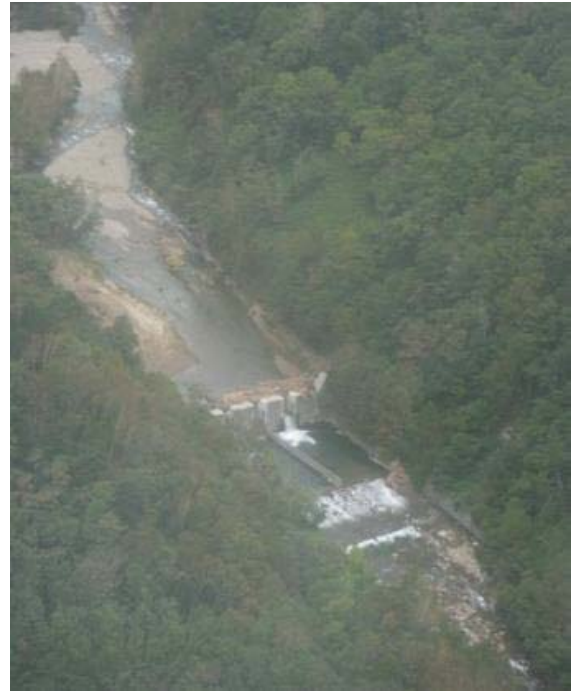
写真 1-6. 第 7 号堰堤

また、戸蔦別川第 7 号砂防堰堤（以下「第 7 号堰堤」という）ではスリット部で多量の流木を捕捉している（写真 1-6）。

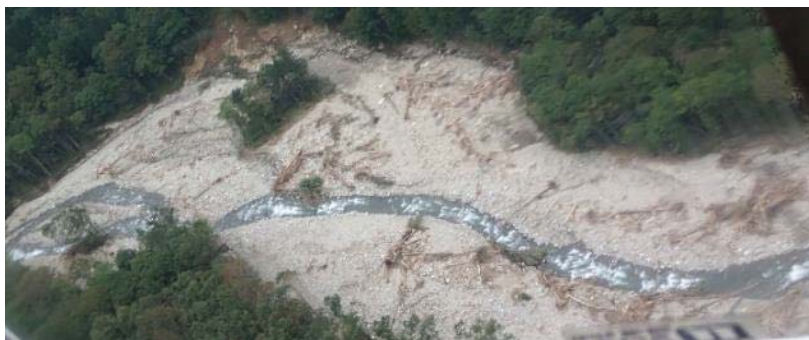
写真 1-7. 中流部での河床砂礫と流木

中流～下流部では、洪水流による大量の土砂礫（観察では巨礫は狭窄部まで）の（再移動、流木の生産・運搬が認められた（写真 1-7）。この区間では主に現況河床範囲内での流路変更が起こったが、砂礫堆が大きくなった区間では滞筋の蛇行も大きくなり、現況河道の側岸侵食や、低位段丘までの蛇行の拡大（氾濫）が発生したと考えられる（写真 1-8）。

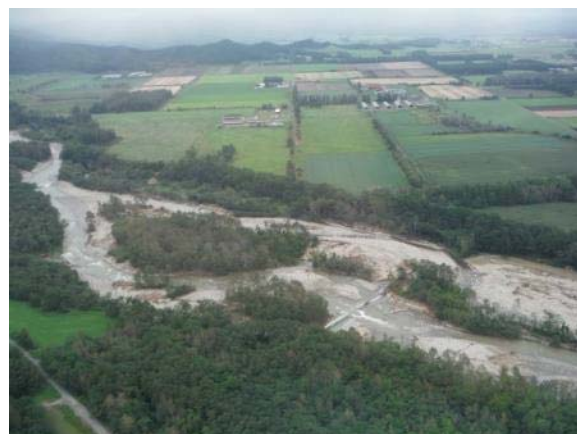
写真 1-9. 下流部での砂礫堆と中州残存植生

現河床の中洲に繁茂していた樹木の一部は倒され流下したと考えられる一方で、一部は残存している（写真 1-9）。

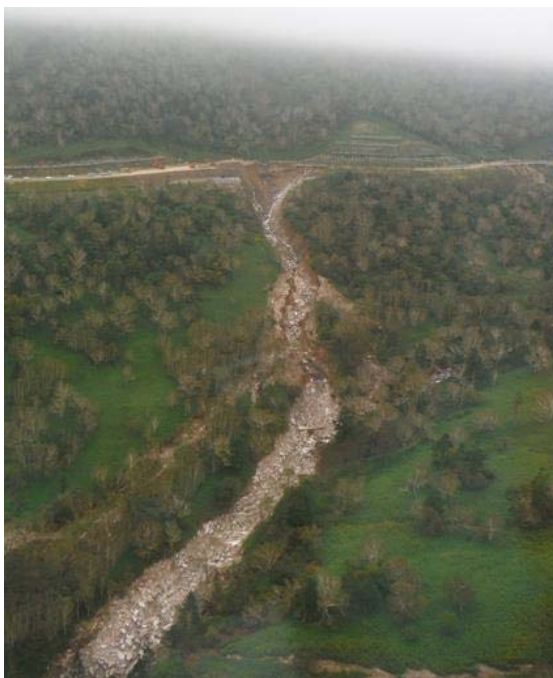
写真 2-1. R274 日勝峠崩落箇所

戸蔦別川などと同様に幾つかの大きな支溪流からも複数の土石流が発生しているが、主要なものは、①ペケレベツ川本川（日勝スキー場右溪流側）最上流からのもの、②本川分水嶺から 1km 程度下流に合流する右支溪（国道 274 号崩落部起因；写真 2-1）からのもの、および③日勝スキー場を挟む左支溪からのものの 3 つと見られる（写真 2-2）。

上記②の土石流は、国道 274 号の路盤を含む脚部の崩壊起因で、流下に伴い溪床・溪岸を侵食して拡大している。

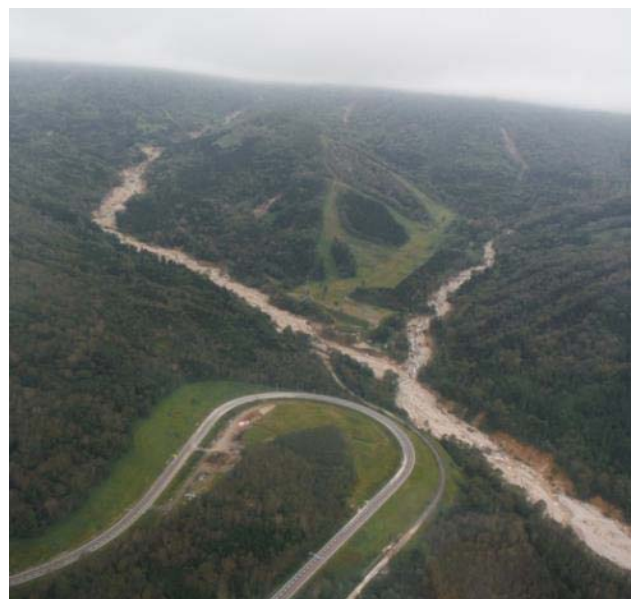
写真 2-2. 日勝スキー場付近（左が本川）

標高 490m 付近で日勝スキー場へ渡河するボックスカルバートが溪流中央に残っているが、この場所での土石流の通過幅は災害前の溪流幅の 5～10 倍程度であったと推察される。

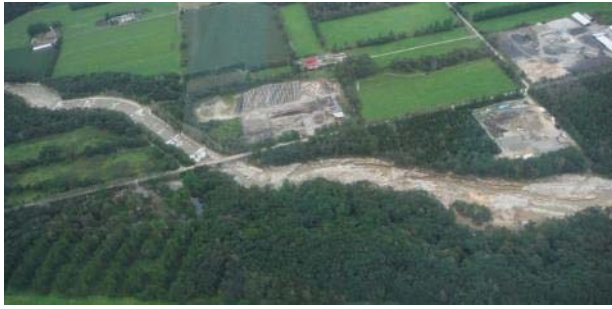
写真 2-6. 溪流保全工区間とその下流

第 2 号砂防ダムから下流 1 km 程度の区間は、護岸と床固工群による溪流保全工が施工されており（写真 2-6）、この区間では殆ど土砂の堆積や側岸侵食は見られず、今回のような大規模出水においても完全に流路が安定していたことが判る。

一方で、この溪流保全工区間の下流側の、河床勾配がもっと緩いはずの河川区間に入ると、河道は第 2 号砂防ダム堆砂敷き上流側と同様の侵食・堆積・蛇行を再度開始している。

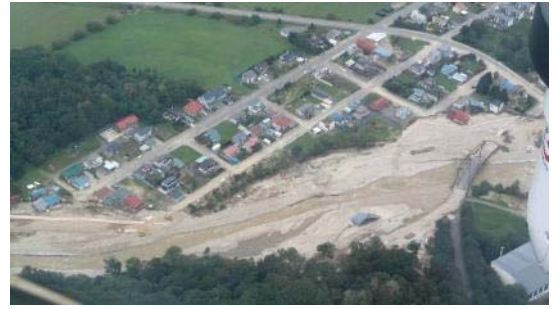
写真 2-7. 清水町市街での氾濫

清水町市街においては氾濫により橋梁への被害や家屋の倒壊が見られた（写真 2-7）。

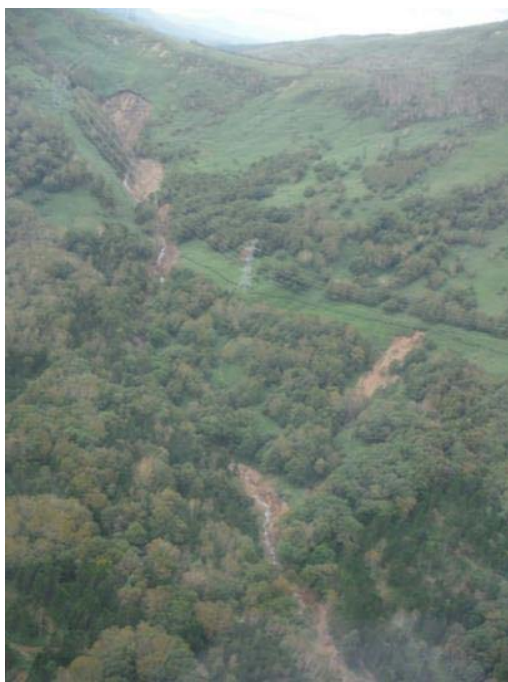
写真 3-1. 尾根部に近い斜面での崩壊

尾根部に近い斜面で3～4か所程度の表層崩壊があり(写真 3-1)、これらが土石流ないしは土砂流の発生源となっている。

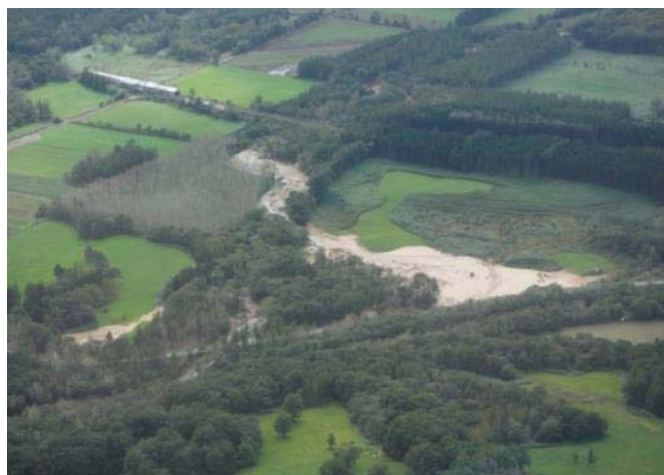
写真 3-2. 溪流谷地形出口より下流(橋梁部)での氾濫

上流部に砂防施設はないが、流下してきた土砂は、西七線等の農道が溪流を渡河する橋の部分などで閉塞し、周辺に土砂を拡散・堆積させている(写真 3-2)。標高 300 m 付近よりも下流の溪流には大量の土砂は供給されていないようである。

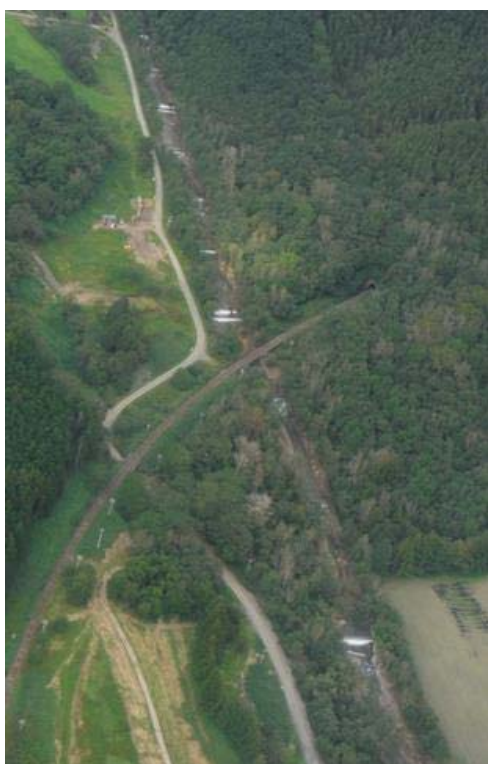
写真 3-3. 落差工と護岸による溪流保全工

標高 300m 付近から下流、市街地の upstream 付近までは落差工と護岸による溪流保全工が整備されており(写真 3-3)、この区間での被害はほぼ皆無である。

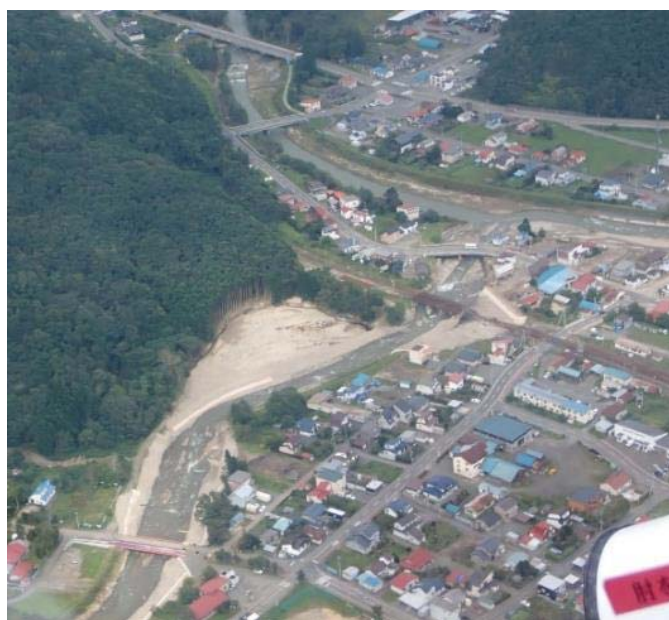
写真 3-4. 新得駅付近での氾濫

JR 新得駅の北側の橋梁直上流で氾濫が発生しているが(写真 3-4)、これは橋梁部分が狭窄部となっており、ピアも複数入っていたため堰上げ湛水が発生したものであり、その水が橋梁南側の地盤を侵食したものと考えられる。
