災害報告

2016年8月30日台風10号による岩手県岩泉町及び宮古市における土砂災害 Sediment disasters caused by Typhoon No. 10 on August 30, 2016 in Iwaizumi town and Miyako city, Iwate

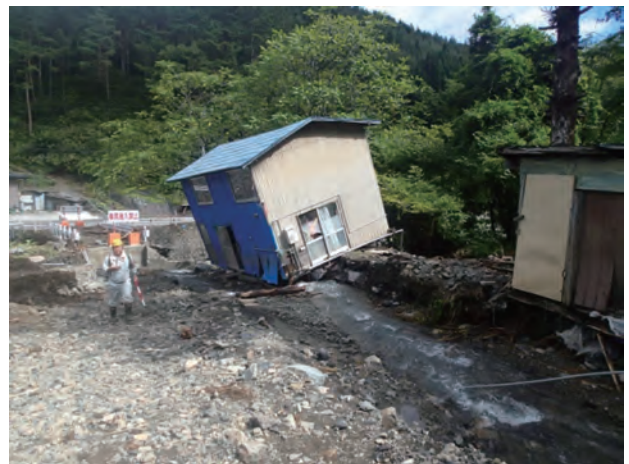
溪流は、谷出口から直線的に流下しており、谷出口付近は大きく侵食されている。土砂流出発生後の溪流は、カルバートは土砂と流木による閉塞されている。谷出口付近には、侵食により基礎を失った倉庫が傾いているが、倉庫は原型をとどめている(写真-1)。倉庫の溪流側面には、高さ1m程度まで流水の痕跡が認められた。谷出口付近では、溪岸侵食が顕著である。既往の水路から高さ1m程度の溪岸侵食が認められた。谷出口よりも上流側では、土砂の堆積が認められる。堆積している土砂はφ1cm以下の砂岩および泥岩の細粒土砂が主体である。最大礫径は、30cm程度である(写真-2)。小規模な複数の段丘面を形成していることから、複数の段丘面を形成していることから侵食が複数回にわたり段階的に生じたためと考えられる。土砂の痕跡から水深は最大でも80cm程度と推測される。河道内の樹木は、多少樹皮が剥がれているが、流出していない。巨礫が先頭に集中するような土石流形態ではなく、土砂流に近い流れであった可能性が考えられた。

写真-1 侵食により傾斜した倉庫(合流点付近)

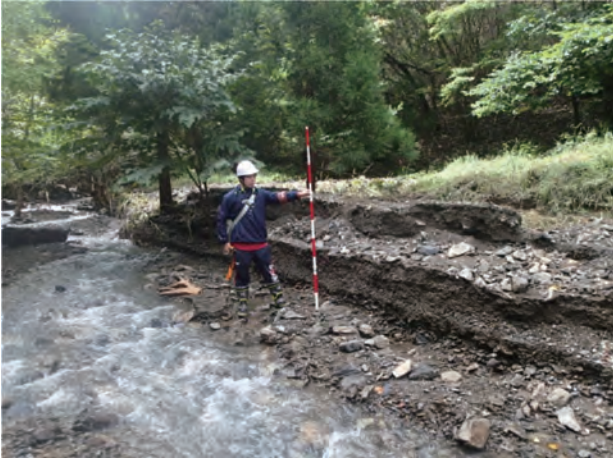
写真-2 土砂堆積状況 (谷出口上流側)

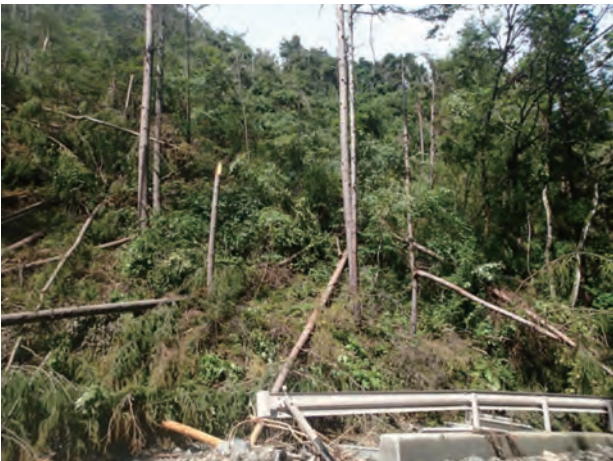
まで水深が上昇した痕跡は認められない。中流域では、風による影響と考えられる倒木が多く確認できるが、崩壊地は認められない (写真-3)。中流域の河道内には、倒木が多く、今後の融雪期や梅雨・台風などの出水時に影響を与える可能性があるため、注意が必要である (写真-4)。中流域までの区間を調査した結果は、渓岸侵食が認められるが、崩壊地は認められなかった。そのため、

写真-3 風倒木の状況 (中流域)

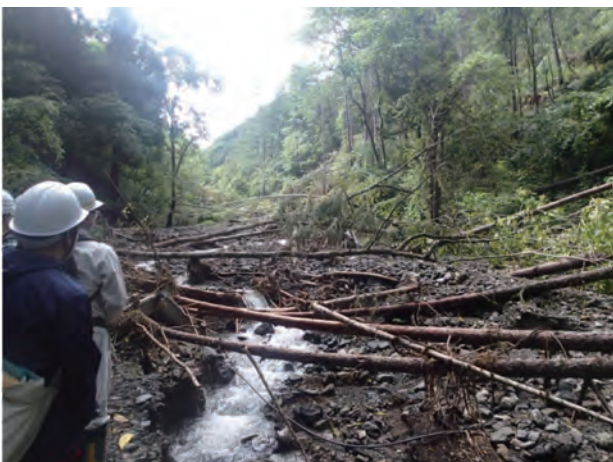
写真-4 渓流内の倒木の状況 (中流域)

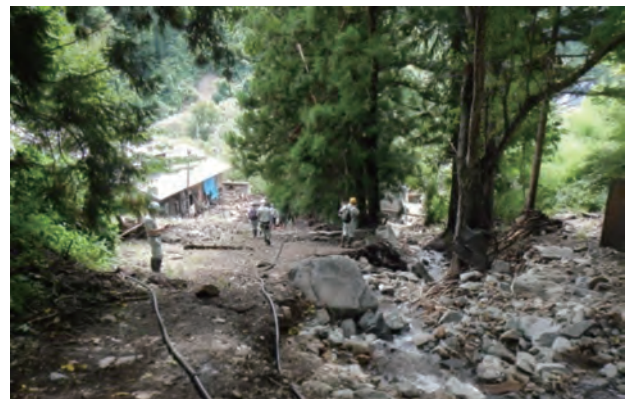
大川合流点から上流 200 m 区間を調査した。対象溪流から流出した土砂は、民家裏の谷出口で土砂が氾濫し、県道を越えて大川まで達している。民家の背面から側面にかけては土砂が 1~2 m 堆積するが、家屋の破壊等は見られない (写真-6)。民家から上流は谷幅 10~15 m

写真-6 家屋への土砂氾濫状況 (谷出口氾濫開始点付近)

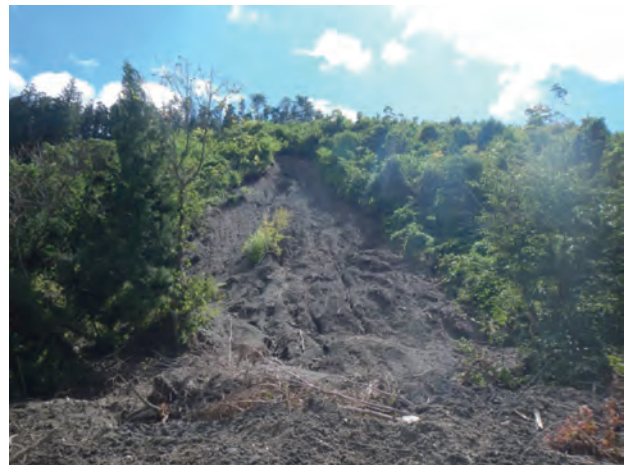
4.2で述べた本川本町地区の大川を挟んで対岸の同地区の集落で、家屋の裏山の表層崩壊が発生した(写真-5)。崩壊規模は長さ60m、幅20m、崩壊深1m、傾斜≒40°程度で、斜面の中腹から下方には土砂が残留している(写真-8)。崩壊面には花崗岩が部分的に確認される。崩落土砂は、含水比の高いマサ土からなり、崩壊地下端から20m程度の区間で停止している。崩壊前の空中写真からは、崩壊跡地に残っていた崩壊残土が流出したものと考えられる。崩壊土砂は、崩壊地下の民家を直撃したが、崩壊地下端か人家までに幅20m程度の平坦地があったことから、崩壊土砂の流速や流動深が減衰し、家屋に大きな損傷は無かった(写真-9)。

写真-8 崩壊地の状況

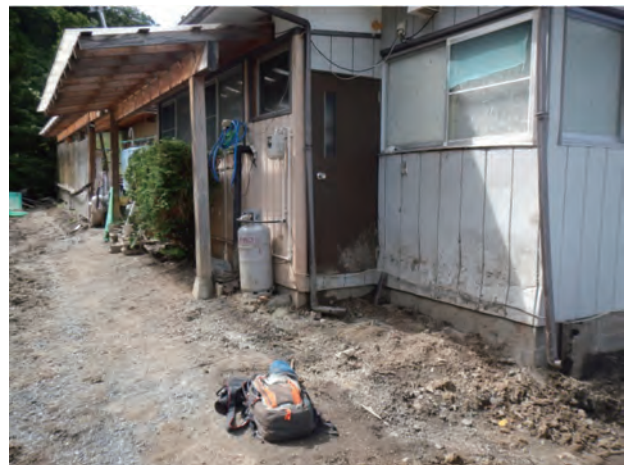
写真-9 崩壊地下の保全対象人家

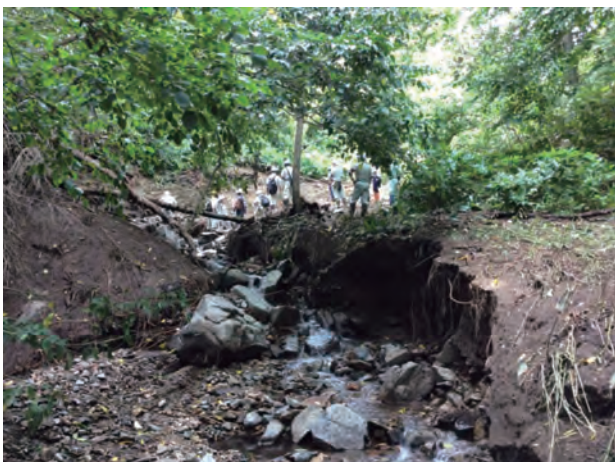
を有するが、堆積土砂はほとんど無く流下～侵食区間に相当する。流末は700mm×800mmのコンクリート水路で、土砂流出時は、コンクリート水路が接続する上流のマスを塞いだり、調査時点には土砂が部分的に撤去され、流水はコンクリート水路により流下している。流出した礫の最大礫径は20cm程度である。谷は本川合流点から上流90m付近で広がり、流出土砂は左右岸に氾濫した。流路は、本川合流点から上流200m付近で大きく湾曲しており、外湾側にあたる右岸側に水位上昇痕跡を確認した。溪床は幅2～4m、深さ1～1.5mの侵食が顕著で、φ50～60cmの礫が目立つ(写真-7)。溪床内に堆積土砂はほとんど見られず、侵食された溪床堆積物のほとんどが、流域外へ流出した物と考えられる。流出土砂は、500～600m³程度。流出した土砂は、道路を埋めたため、緊急的に撤去され、土砂の堆積状況は不明であるが、谷出口の立木に流下痕跡が少ないこと、元地盤に残る流下痕跡(草本をなぎ倒している状況)から、大量の水と共に砂と小礫が流下したものと推定される。

写真-7 県道から約50m上流(左岸に支流)

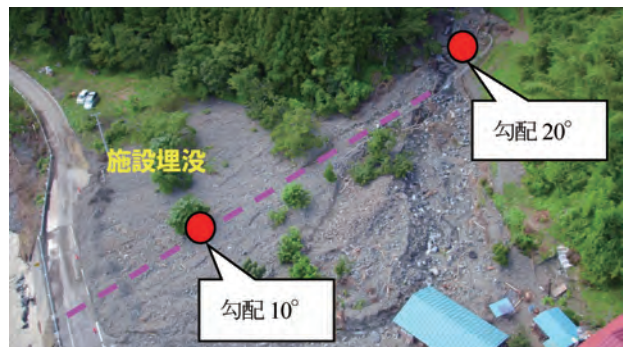
流出後の写真は9月9日にドローンで撮影したものである(写真-10)。本溪流では、山腹崩壊は調査時点では確認されておらず流木も少ない。土石流・土砂流は、溪床に堆積していた土砂の二次移動と、それに伴う溪岸侵食によるものと推定される。氾濫域(下流)には、土砂流により流出した土砂が堆積している。

写真-10 A溪流の土砂流出後の谷出口(H28.9.9撮影)

が40°程度、土砂の堆積開始点上流（取水施設付近）でも20°程度ある。堆積地点下流（被災家屋周辺）の勾配は10°程度である。堆積地では土石流から土砂流となり、作業小屋に被害を及ぼした。流出した土砂は、約5,600 m³（氾濫範囲×堆積深1 m）であり、県道171号を越え大川まで到達した。取水施設の直上流（溪床勾配20°付近）は、谷幅が広がっており、そこに多量の土石が広く氾濫・堆積している。溪床には、礫（角礫～亜角礫）が厚く堆積し、立木で停止した土石流堆積物の痕跡も認められる（写真-10）。この土石流堆積物は、高さ1.4 m、最大礫径0.6 m程度であった。

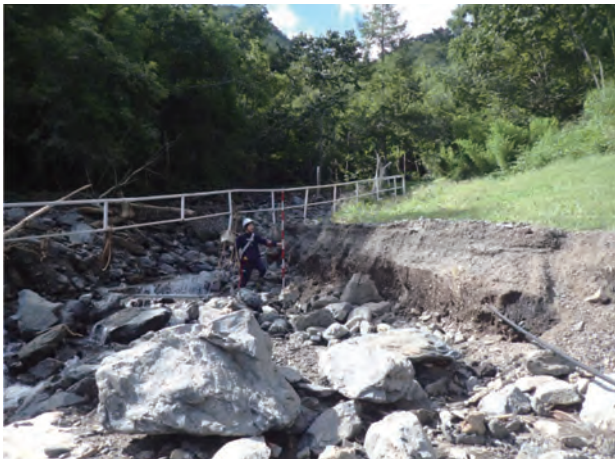
周囲の立木には、木の皮がめくれ土砂が付着した流出痕（根元から1.6 m）が認められた。これらの痕跡より、土石流の流動深は、1.6 m程度はあったものと推測される。左岸側の溪岸は、侵食されており、崩積土が露出している。溪岸に露出した表土層は引きちぎられたような樹木根系が目立った。取水施設（堰と流路工）は土砂により埋設され、廻りを囲っていたフェンスは破壊されている（写真-11）。谷出口付近の作業小屋（木造）は、壁が壊され、室内に土砂（最大礫径0.6 m）や流木が流入し堆積している⁶⁾。被災した状況から、土石流停止直下の比較的粒径の大きな土砂流として家屋に到達したものであると思われる。一方、この建物より約10 m下に建つ家屋（木造2階）には、土砂の到達した痕跡（1 m程度）はあるが、窓ガラスも割れておらず、大きな流体力を受けたような損傷は認められない。家屋に到達した土砂は除去されているが、家屋周辺の氾濫域には砂を多く含む砂礫（最大礫径0.2 m程度）が堆積していることから、土砂流として家屋に到達したものであると思われる。

写真-11 取水施設下流の状況。著しく侵食された溪岸・斜面（左岸側）

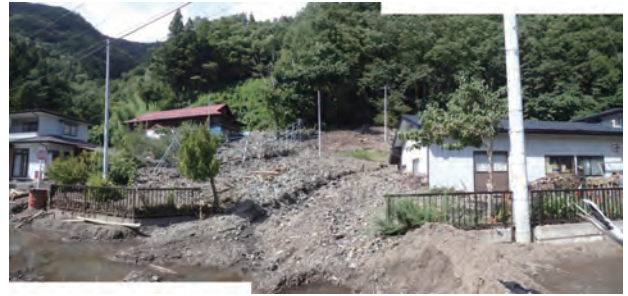
B 溪流は、流域面積0.1 km²、流路長0.6 km、比高差約320 mの溪流である。溪床勾配は急峻であり、氾濫開始点付近で27°程度、被災家屋周辺でも20°程度ある。この溪流では土砂流が発生し、家屋に被害を及ぼした（写真-12）。流出した土砂は、約1,300 m³（氾濫範囲×堆積深1 m）であり、県道171号まで到達した。本溪流は

写真-12 B 溪流における土砂流出後の谷出口

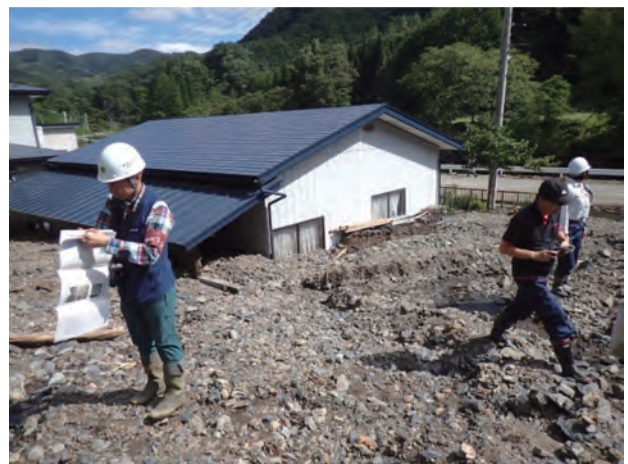
V 次谷を呈し、勾配変化点となる谷出口が土砂の氾濫開始点となり、その下流に土砂が堆積している。最大礫径は0.2 m程度である。堆積厚は0.5 m程度であり、所々、基岩が露岩している。流路沿いに建つ家屋は、山側と流路沿いの外壁に土砂が1 m程度堆積していた。また、山側の軒下には土砂（粒径0.1 m程度）が流入し、1 m程度堆積していた。この土砂は、B 溪流の断面が土砂埋塞したために、山側からではなく、流下方向に対しほぼ垂直な方向から流れ込んだものであった。山側の壁は壊されず、土砂を食い止めている（写真-13）。この被災状況から、巨礫が先頭に集中するような土石流形態ではなく、土砂流に近い流れであった可能性が考えられた。

写真-13 土砂流が到達した家屋

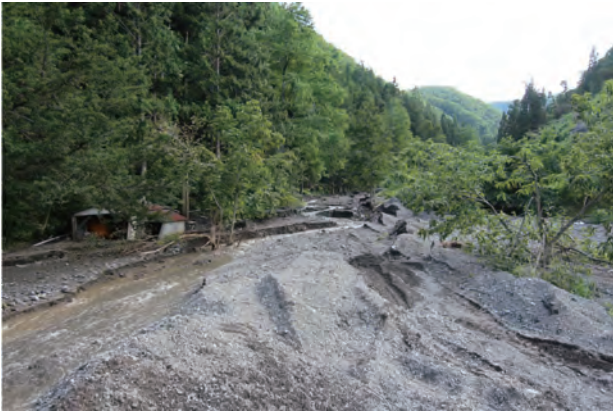
写真-14は流域の谷出口の最上部の家屋から150 m上流の沢の状況である。勾配が約5°の緩い溪流内には砂礫層が約1 mの厚さで堆積し、その後の流水によって再侵食され旧溪床面と思われる礫層が一部露出してい

写真-14 巽綿田畑地区の沢における土砂流出状況

た。堆積土砂の多くは粗砂～細砂からなり、一部に粒径20～30 cmの礫を含んでいた。付近の山腹で斜面崩壊は生じていないことから、流出土砂の材料は沢の溪岸侵食、崩壊による土砂と溪床に堆積していた不安定な土砂であると考えられた。

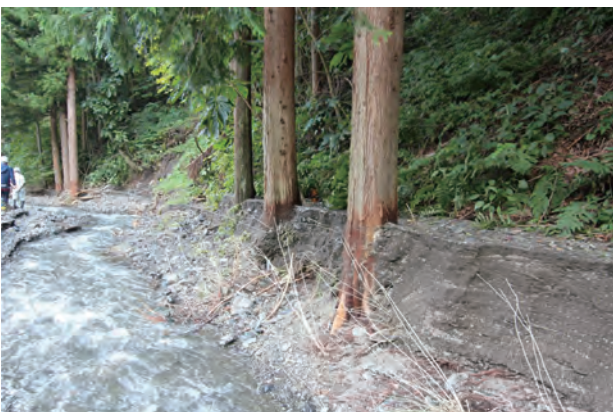
流路にあった樹木は砂礫によって埋積されているものの、樹皮が少し剥がされた程度で倒伏せずに残っているものが多かった(写真-15)。さらに堆積物に巨礫が含まれないことを考慮すれば、破壊力の大きい土石流の流下は無いように思われた。一方で地元住民によれば、土砂流出は時間を隔てて強弱を繰り返したとの証言があることから、沢内で倒木や溪岸崩壊が湛水域を一時的に形成し、その決壊のたびに小規模な泥流が起きていた可能性が考えられた。

写真-15 土砂埋積後の再侵食によって樹幹の一部が露出したスギ(2016年9月9日撮影)
樹幹に大きな損壊がないことから衝撃力の強い土石流は発生していないと考えられる。

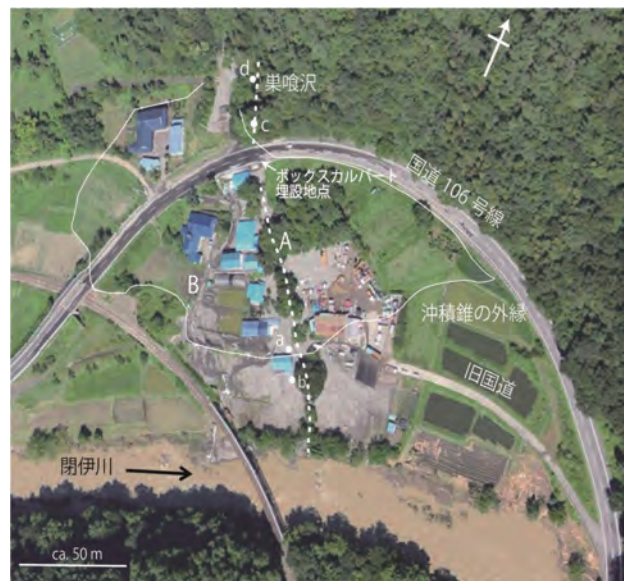
沖積錐の上流端では国道106号線が通っているが、巢喰沢は国道の下に埋設されたボックスカルバートを流れて岡村集落に至り、旧国道にかかる橋梁を経て閉伊川と合流している。災害後に撮影された写真により、巢喰沢は、集落の東側を流れる本来の流路である(A)と、土砂の堆積によって変更された流路である西側の流路(B)を確認することができる(写真-16)。集落の中心部を流下する巢喰沢(A)は、流路から土砂を越流させ扇状に堆積させているのが確認でき、その土砂は閉伊川との合流点まで到達している。Bは、国道付近で越流した流れが住宅の間を流下したものであり、下流側へ筋状に延びる土砂の堆積を生じさせている。また、Bは下流側においてAと合流している。

写真-16 巢喰沢からの土砂流出による人家の被災(岩手県河川課提供)

現地調査および住民への聞き取り結果から、岡村地区での土砂の堆積は次のように考えられる。多量の降水に伴い巢喰沢における流量の増加によって上流からもたらされた土砂が、ボックスカルバートを通過して下流側で河床を上昇させるとともに、旧国道の橋梁で堰き止めが生じ、越流した流れにより民家への土砂流入が生じたと判断される。最終的には、ボックスカルバートも閉塞され、上流側でも土砂の堆積が顕著になり、国道106号線と同じレベルまで土砂の堆積が生じたと考えられる。その後、本流が埋積された巢喰沢は、主たる流路を西側(右岸側)へ移動し、地表面を激しく侵食し、それらの土砂は下流側へ運搬され堆積したものと推定される。巢喰沢上流では大きな崩壊は認められなかったこと、層理の認められる土砂が主体であること、家屋が破壊されるほどの強い流れではなかったことをふまえると、岡本地区にもたらされた大量の土砂は、土石流ではなく、後述する

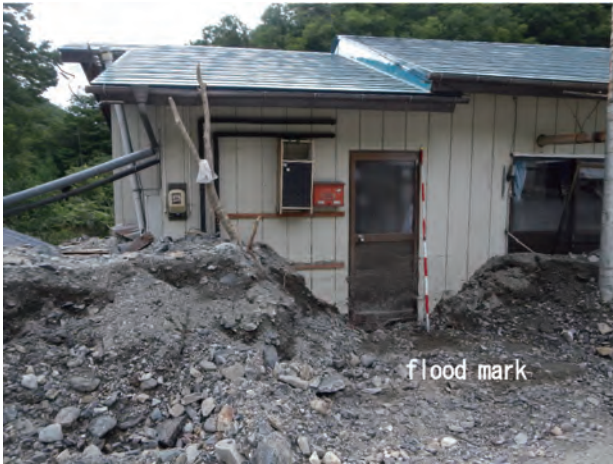
巢喰沢によりもたらされた土砂は、沖積錐の下部に相当する旧国道沿いの橋梁付近では((写真-16 a・b)、層理の発達する礫径数cm～10 cm礫(最大径約30 cm)を主体とする砂礫層であり、地表面から1～1.5 mの厚さで堆積している(写真-17)。通常時には橋梁の高さは約2～3 mとなっているが、災害時にはこれらは完全に埋積され、さらに厚さ1～1.5 mの土砂が堆積したもの

写真-17 地点a (旧国道付近) における土砂と建物の状況

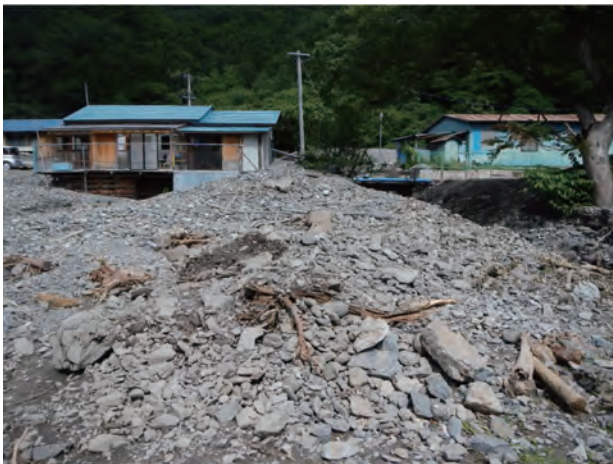
と考えられる。家屋に流入した土砂は、窓ガラス等が破損した場所から流入して屋内に堆積しているが、家屋自体の破壊は少ない(写真-18)。また、浸水高を示す痕跡は、礫層の堆積上面とほぼ同じ高さとなっている。

写真-18 地点b (旧国道付近) における土砂の堆積状況
写真右手が巢喰沢。上流方向を望む。

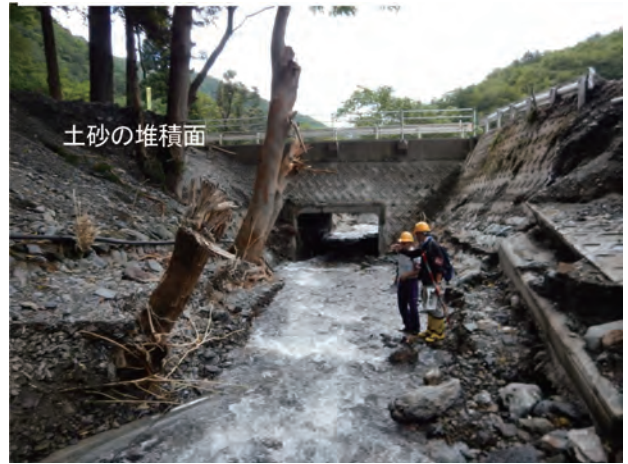
巢喰沢の国道106号線よりも上流側では、層理の発達する礫径数cm~10cm礫を主体とする土砂が厚く堆積している。礫にはインプリケーション(河原の石が川の流れてによって一定方向を向くようになった状態)が発達する部分も見られる。調査時には、ボックスカルバートおよび河床の土砂は浚渫されていたが、樹木の位置、および土砂の堆積上面を考慮すると、国道付近では厚さ約4~5m程度の土砂の堆積が確認できる(写真-19)。また、土砂堆積面は勾配が約2°と、下流側に比較して小さくなっている(写真-20)。

写真-19 国道106号線より上流(地点c)における土砂の堆積状況とボックスカルバート(浚渫後)
河床付近の樹木から左手の高さまで土砂の堆積が生じていたものと推定される。

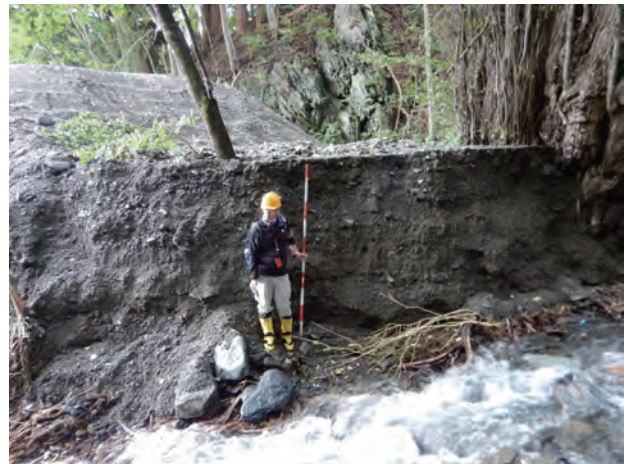
写真-20 上流部(地点d)における土砂の堆積状況
層理の発達する砂礫層の堆積面の勾配は小さい。

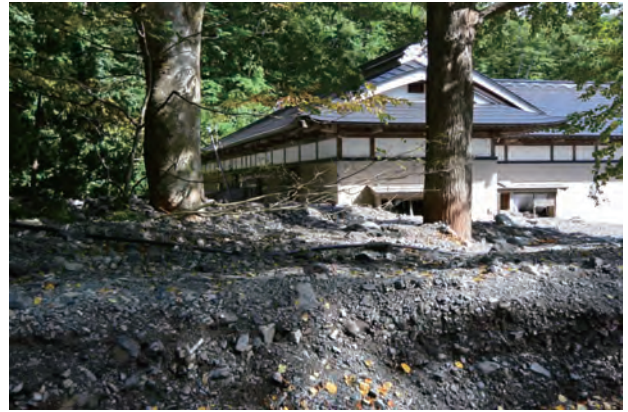
被災人家の約 30 m 下流には坂本川に架かる国道 106 号線の橋梁があり、現地調査時に坂本川の水はそこを流れていた。しかし、橋梁直上流側には、何層かの層状の堆積構造を示す厚さ約 1.5 m の土砂が堆積しており、坂本川の谷出口から広がるように橋梁付近まで扇状地状の土砂堆積面が続いている。このことから、人家被災当時は、坂本川からの土砂で国道橋梁が閉塞されたとみられる。被災人家の周囲には、最大厚さ約 2 m の土砂が堆積し、人家上流側の壁も厚さ約 1 m～1.7 m の土砂に埋没しているが、その上の窓ガラスは割れていない。堆積土砂の礫径もほとんど 30 以下と小さい。また、元の河道に近い位置にあるコンクリート製電柱は鉄筋がむき出しになる破損が生じていたが、扇状地状の土砂堆積面に残った樹木は樹皮が部分的にめくれている程度であった（写真-21）。扇状地状の堆積や地物の損壊状況から、人家被災箇所付近では、流木も多く含んだ巨礫が先頭に集中するような土石流形態ではなく、土砂流に近い流れであった可能性が考えられた。

写真-21 被災人家周囲を覆う礫径の小さい土砂の堆積と建物・樹木の状況

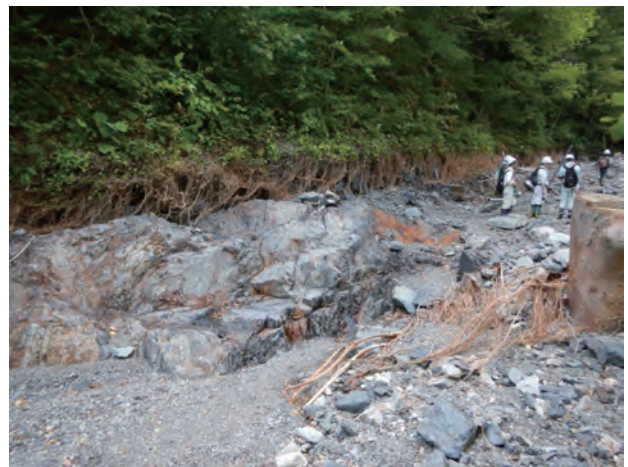
被災地から上流側では、坂本川に沿う溪岸の侵食（写真-22）による河道の拡大や林道の流出が著しい。アプローチ困難で上流域の確認は行っていないが、災害直後の空中写真撮影時も崩壊の集中発生は認められなかった。これらのことから、流出土砂は、硬質岩からなり、比高が大きく急峻な地形をなしている流域で、北上山地東部に集中した降雨によって坂本川の流量が増大し侵食が進んで発生したと推定される。また、坂本川河道沿いは、ほとんどがスギ・カラマツなどの針葉樹や落葉広葉樹の林に覆われていることから、流木も多く発生し、これが橋梁での閉塞を生じさせた可能性もある（写真-22）。

写真-22 坂本川に沿う土砂氾濫と溪岸侵食の状況（流水の侵食でえぐられ、根だけ残った溪岸）
