公益社団法人 砂防学会東北支部

平成 28 年台風 10 号災害における土砂災害緊急調査（速報）

調査箇所：岩手県岩泉町小本川流域、宮古市閉伊川流域

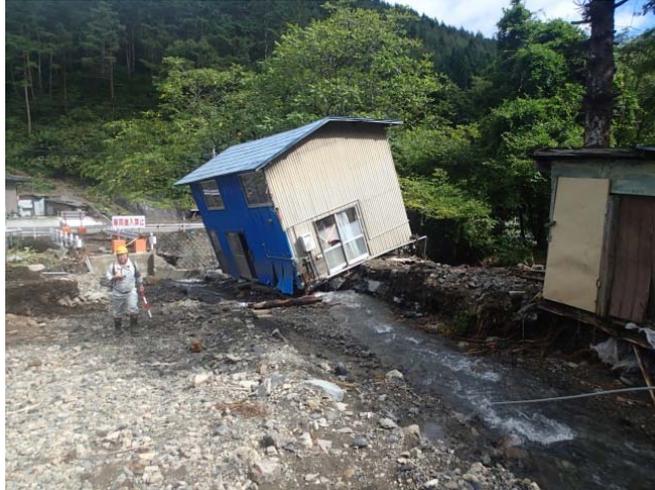
写真1 侵食により傾斜した倉庫（谷出口付近）

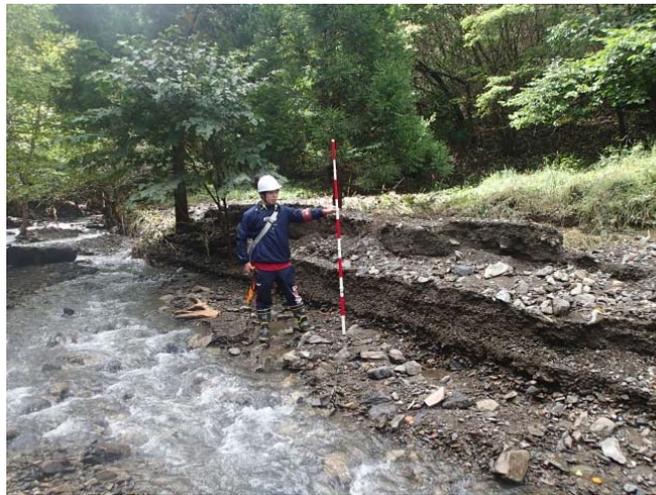
写真2 砂堆積状況（谷出口上流側）

堆積土砂はφ1cm以下の砂岩及び泥岩の細粒土砂が主体。最大礫径30cm程度。

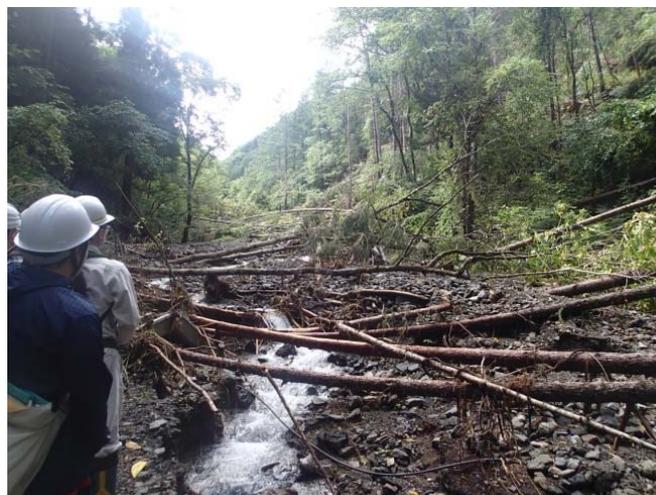
溪流内の状況（中流域）

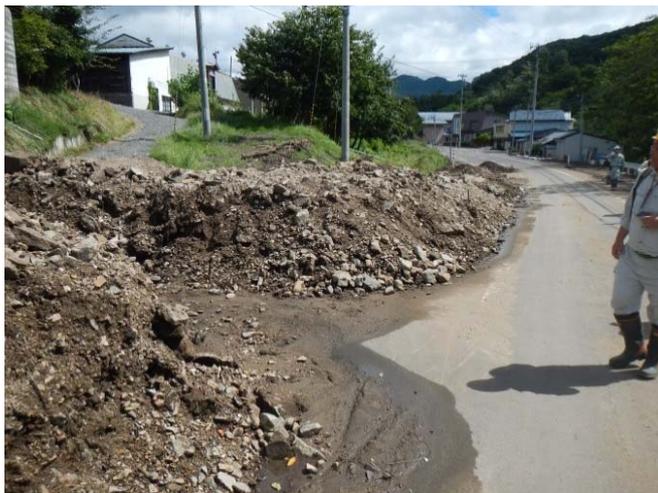
写真3 道路に氾濫した土砂

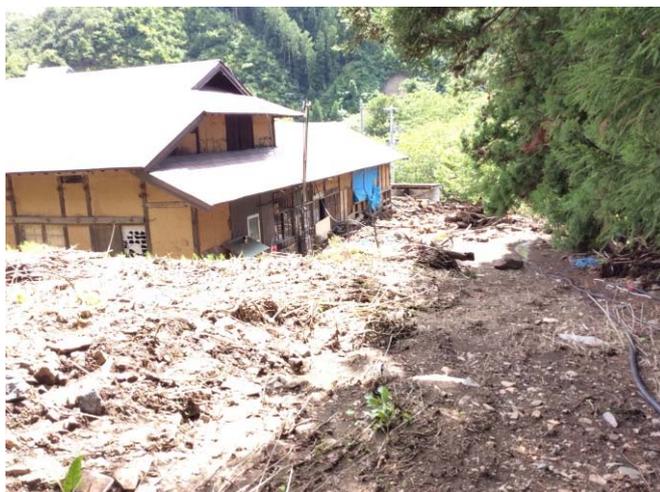
写真4 家屋への土砂氾濫状況

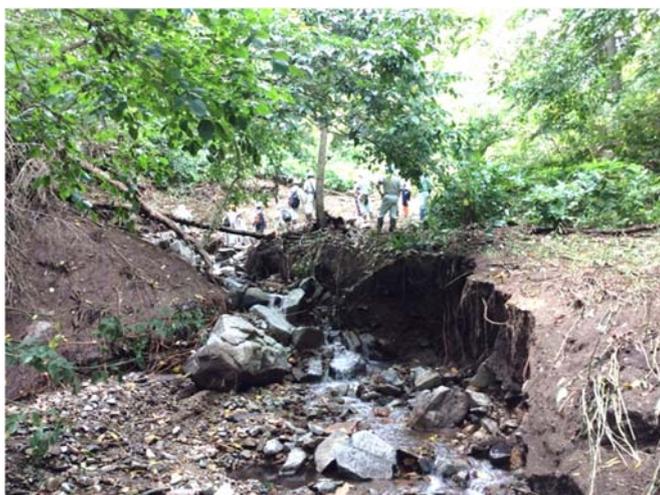
写真5 県道から約70m（侵食が顕著）

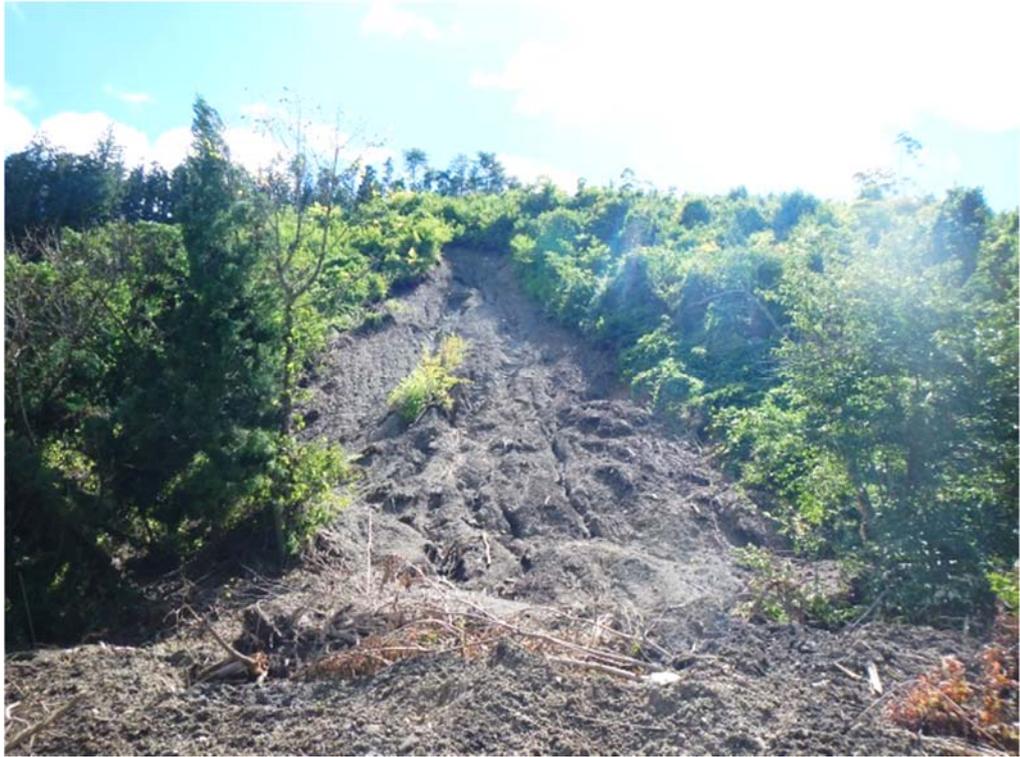
写真6 崩壊規模 L=60m, B=20, 崩壊深 1m, 傾斜 $\approx 40^\circ$

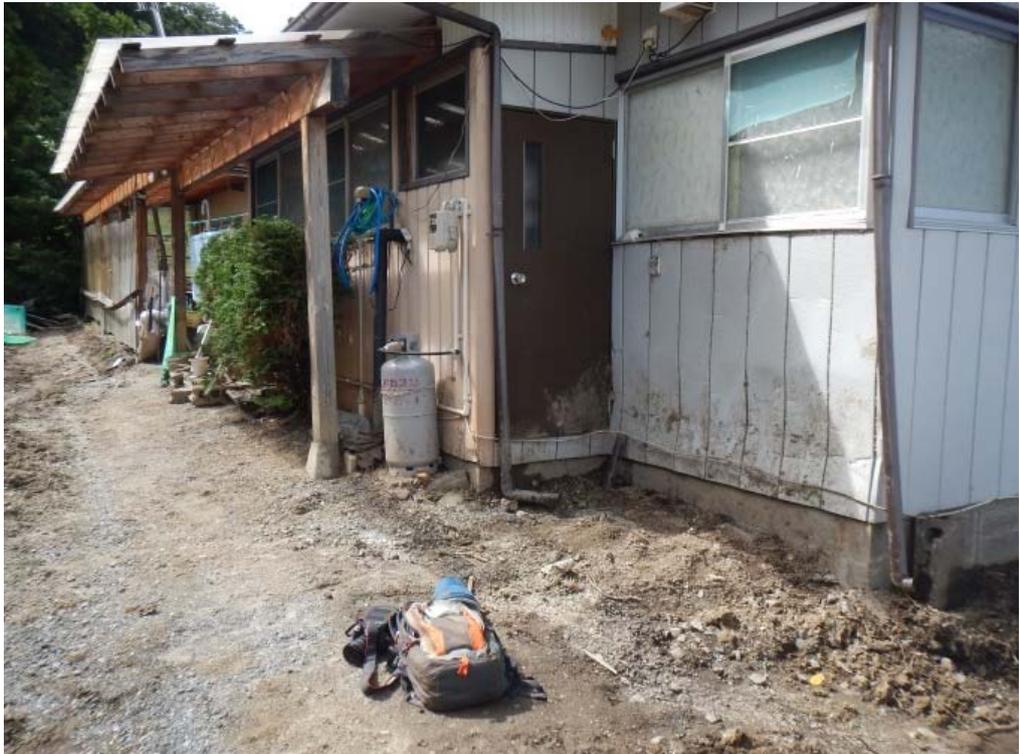
写真7 崩壊地下の保全対象人家

崩壊土砂は、崩壊地下の民家を直撃したが、崩壊地下端か人家までに幅 20m 程度の平坦地があった事から、崩壊土砂の衝撃力は減衰し、家屋に大きな損傷は無かった。

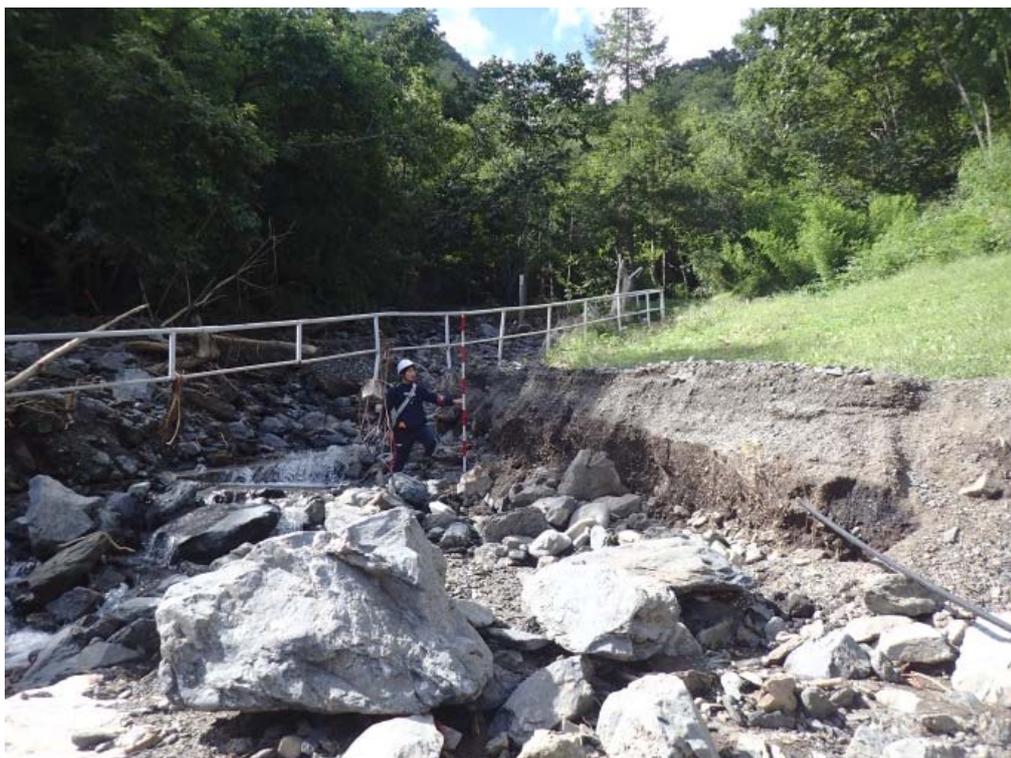
写真8 取水施設下流の状況 著しく侵食された溪岸・斜面(左岸側)

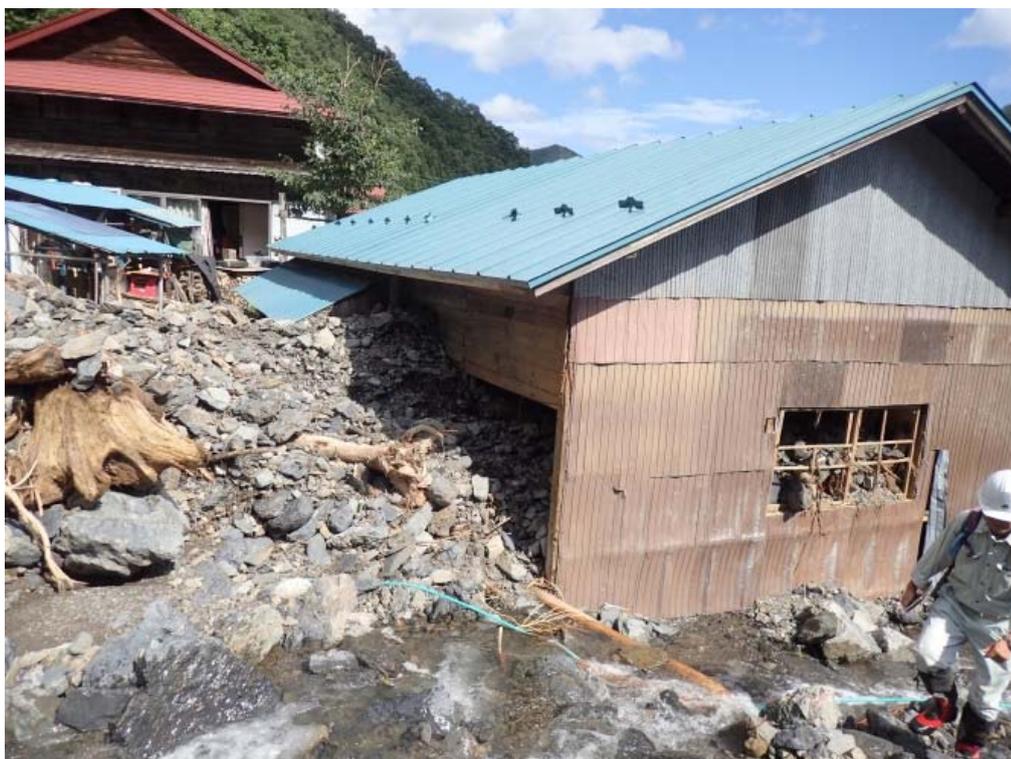
写真9 土石流が流れ込んだ作業小屋

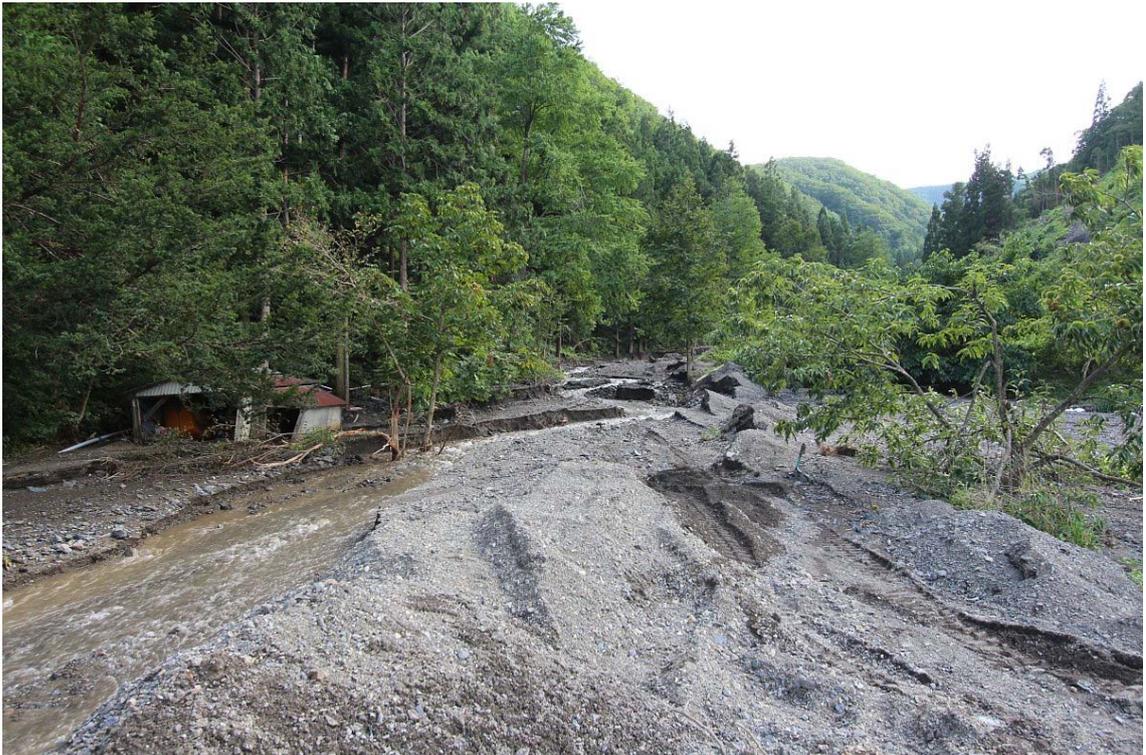
写真10 褒綿（ほろわた）田畑地区の沢における土砂流出状況

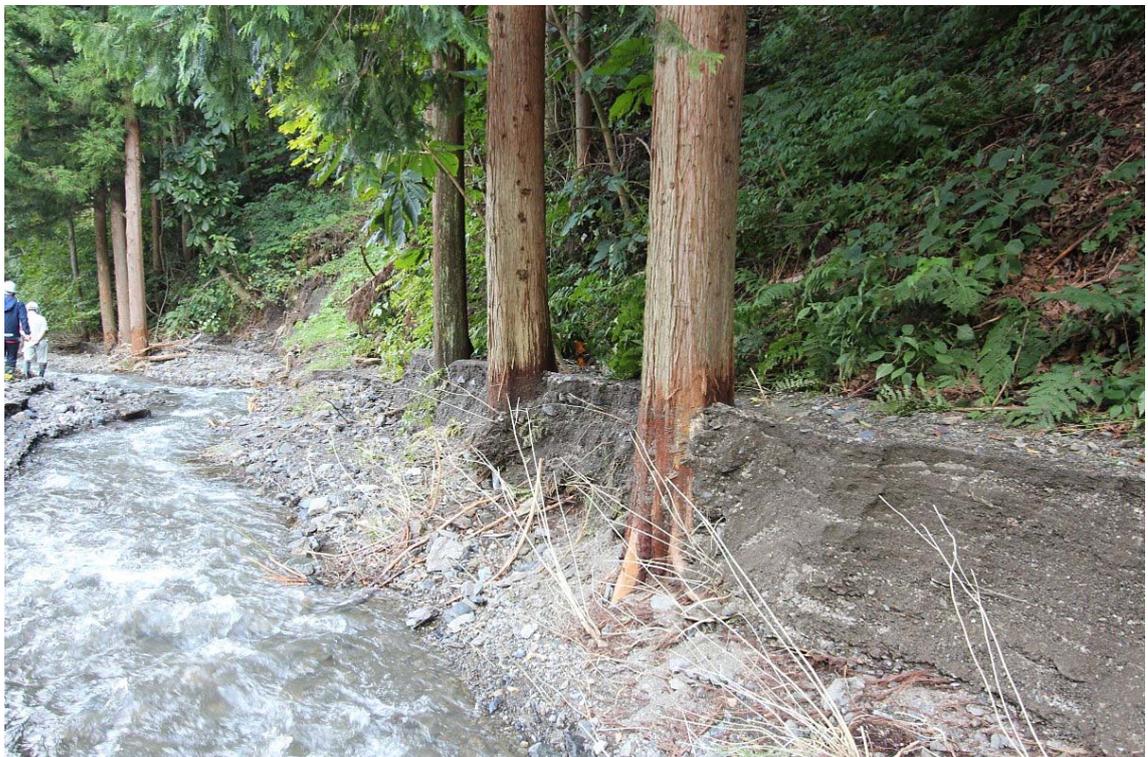
写真11 土砂埋積後の再侵食によって樹幹の一部が露出したスギ。
樹幹に大きな損壊がないことから衝撃力の強い土石流は発生していないと考えられる。

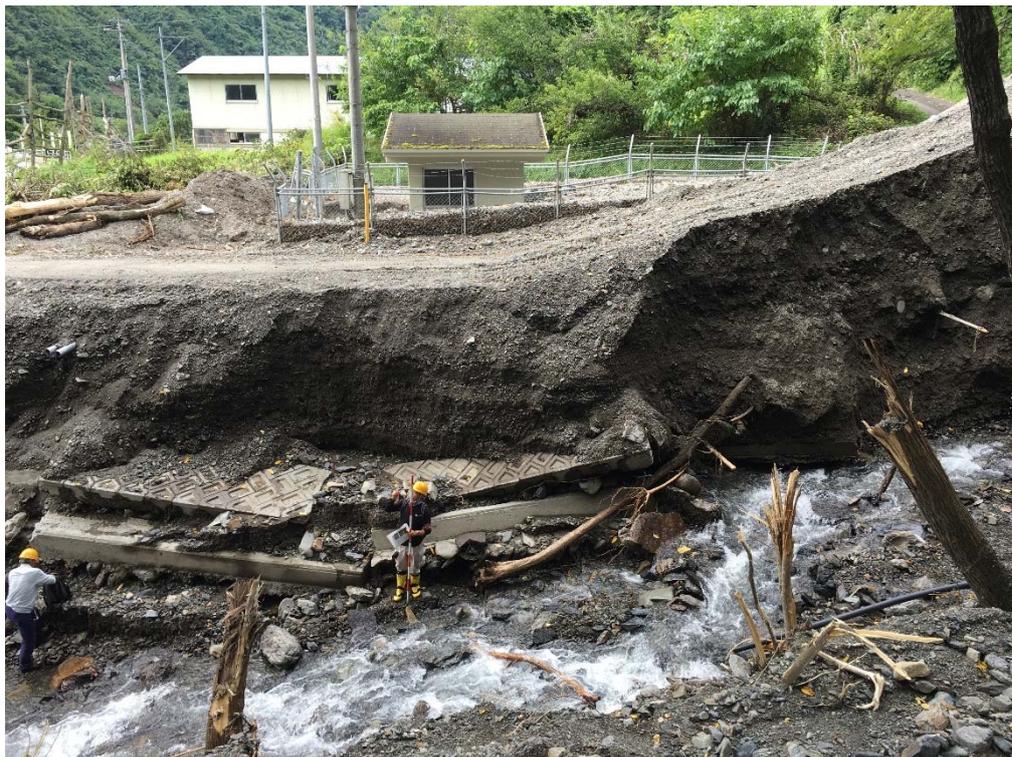
写真12 流出土砂で埋塞した川（堆積土は応急工事で一部除去している）

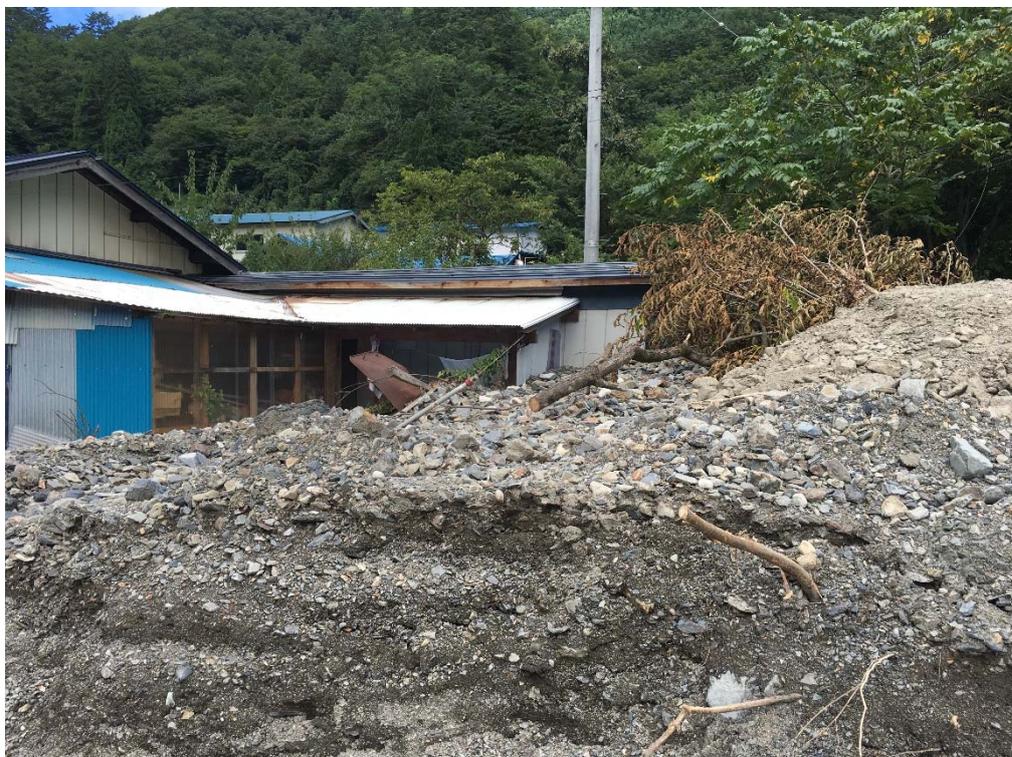
写真13 土砂流が流れ込んだ家屋

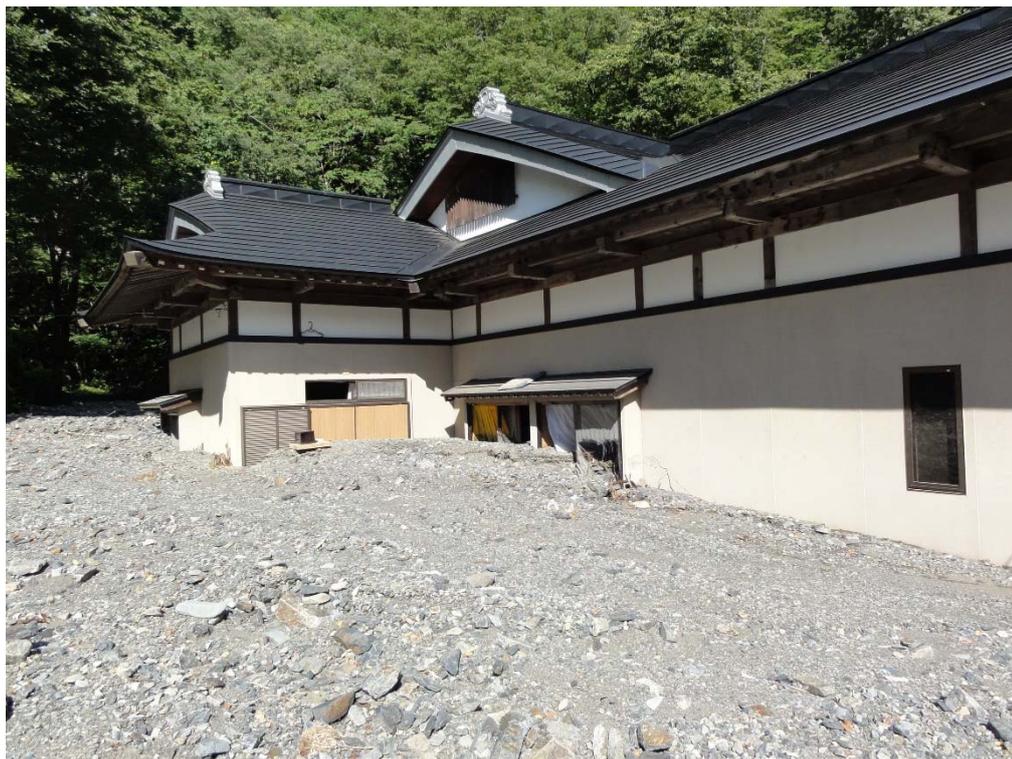
写真14 土石流が流れ込んだ家屋

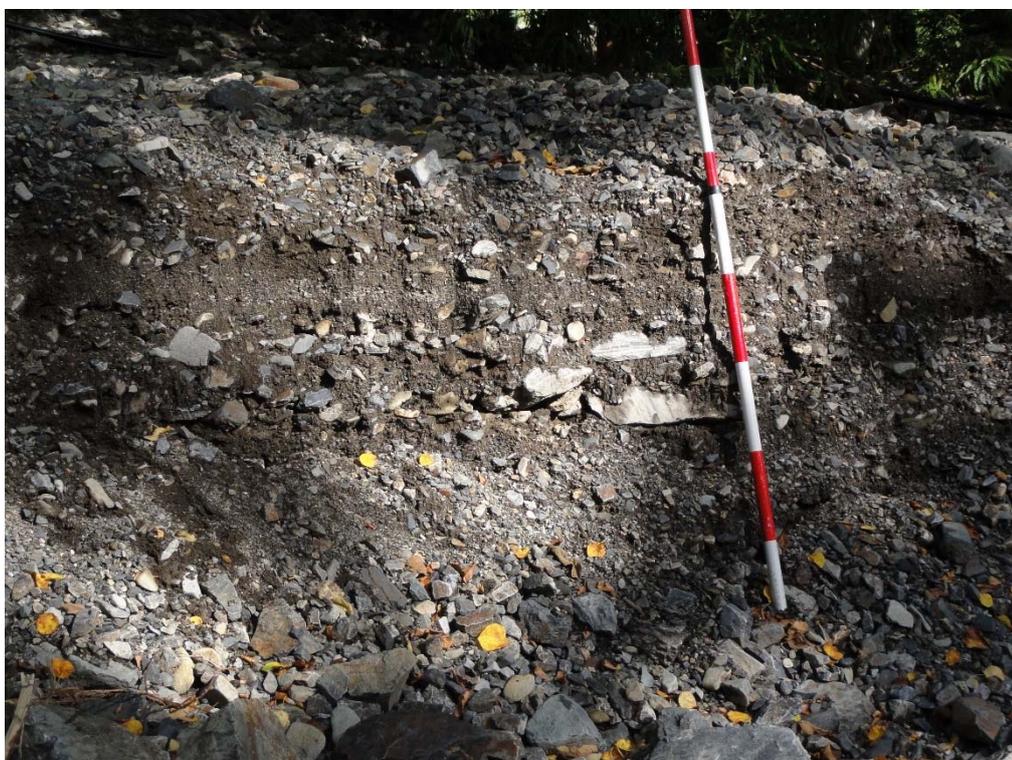
写真15 堆積土砂
