平成18年7月豪雨により岡谷市で発生した土石流について、(社)砂防学会は、7月23日に現地調査を行い、その結果を、このたび、砂防学会誌「新砂防」9月号に掲載する速報版として取り纏めたので、その概要を別紙のとおり発表します。「新砂防」9月号は、9月中に砂防学会員に配布される予定です。

平成 18 年 7 月豪雨による土石流の発生・流下状況について

平成 18 年 9 月 13 日

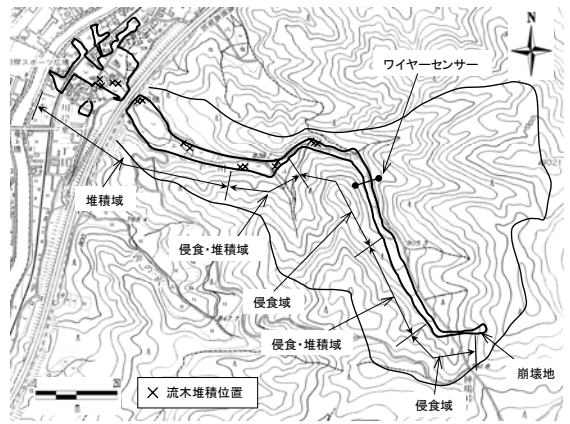
図-4 土石流移動実績図(志平沢川)

- ・ 右支溪の源頭部付近で崩壊(幅 20m, 長さ 40m, 深さ 2.0m)が発生。基盤地質は風化凝灰角礫岩。
- ・ 本川から流下した土石流は, 屈曲部の外湾部に流木を堆積させた後, 左支川合流点付近から谷幅全体に流下。

- ・ 土石流流下域は主として段々畑や耕作地であったため、ここで土石流は堆積し、減勢された。このため、小田井沢川に比べて土石流による下流への流出土砂量は少ない。
- ・ 土石流は中央自動車道の橋脚に衝突しながら、中央自動車道を抜けて住宅密集地を直撃。

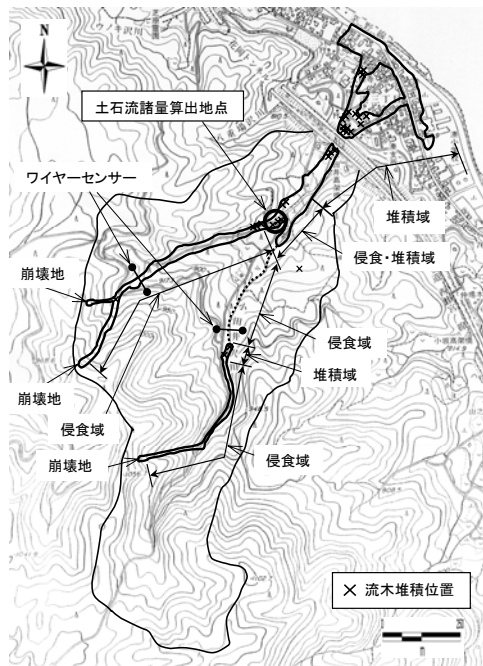
図-2 土石流移動実績図(小田井沢川)

- ・ 本川, 左支川ならびに左々支川の源頭部付近で崩壊(幅 10 数 m、斜長 10 数 m、深さ 1.5m 程度)が発生。基盤地質は風化凝灰角礫岩。崩壊土砂の大部分は崩壊地直下に残存。
- ・ 左支川の土石流は, 上流部で溪床・溪岸を侵食しながら, 立木を巻き込み流下。
- ・ 中流部では溪流保全工から溢れ, 抵抗の少ない道路を流下し, 左岸よりの家屋を破壊。
- ・ 土石流に破壊・巻き込まれた家屋・自動車・流木の一部は, 中央自動車道の橋脚に衝突・堆積。
- ・ 中央自動車道を抜けた後, 左右方向に走る道路に沿って分流・流下し, 住宅密集地を直撃。
- ・ 本川でも源頭部で崩壊が発生し, 左支川合流点の上流 500m までの区間では溪床・溪岸の侵食が確認できるが, 左支川合流部より下流に土砂は流出していない。

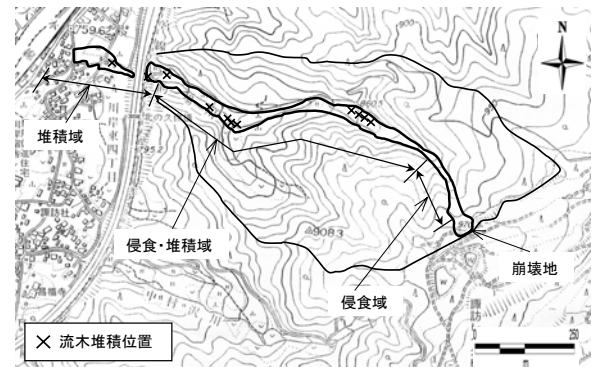
図-6 土石流移動実績図(の場川)

- ・ 源頭部で崩壊(幅 33.8m, 斜長 11.2m, 深さ 4~5m)が発生。崩壊土砂の大部分は崩壊地下流の緩傾斜地点に残存。緩傾斜部の基盤は風化凝灰角礫岩。2 箇所のパイプからの湧水を確認。
- ・ 土石流流下域は主として段々畑と耕作地であったため、ここで土石流は堆積し、減勢された。この耕作地は、志平沢川に比べて幅が広がったことから、小田井沢川や志平川に比べて土石流による下流への流出土砂量は少ない。
- ・ 土石流は、耕作地に土砂と流木を堆積させ、中央自動車道のボックスを抜けて住宅地を拡散しながら流下し、JR 中央本線付近に流下・堆積。

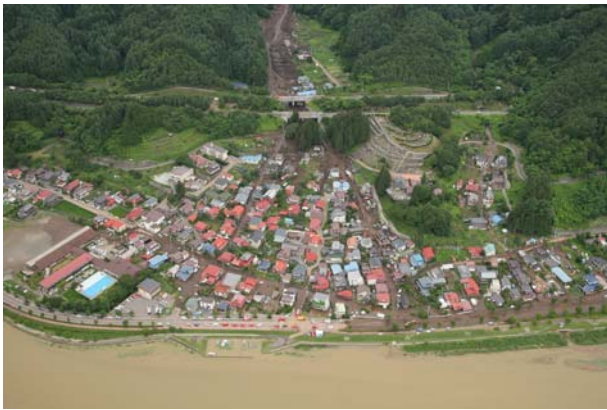
写真1 小田井沢土石流氾濫域
(国際航業株式会社・株式会社パスコ提供)

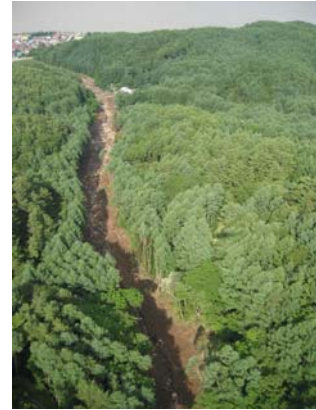
写真2 小田井沢土石流流下状況

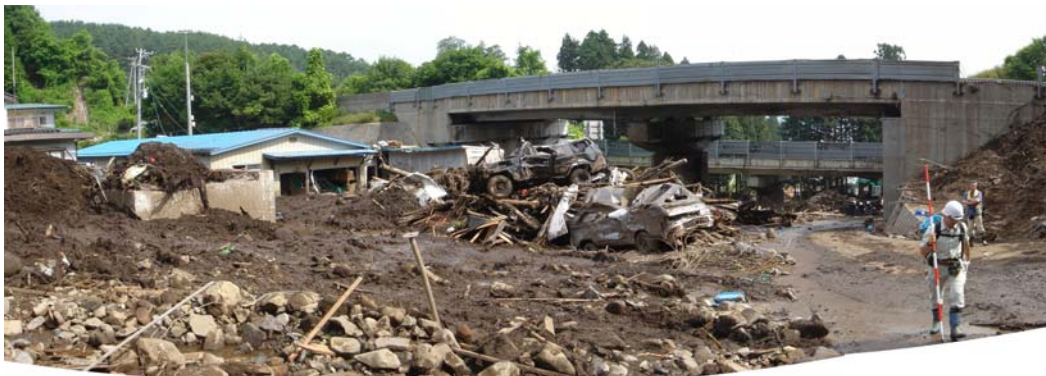
写真3 小田井沢土石流堆積状況

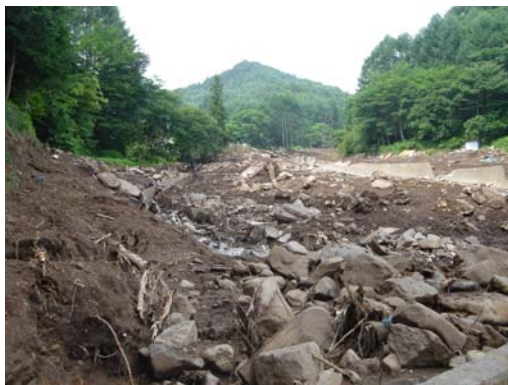
写真4 小田井沢土石流の流下跡

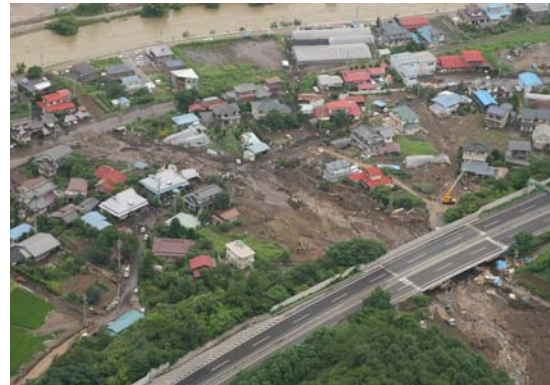
写真5 志平沢川土石流氾濫状況
(国際航業株式会社・株式会社パスコ提供)

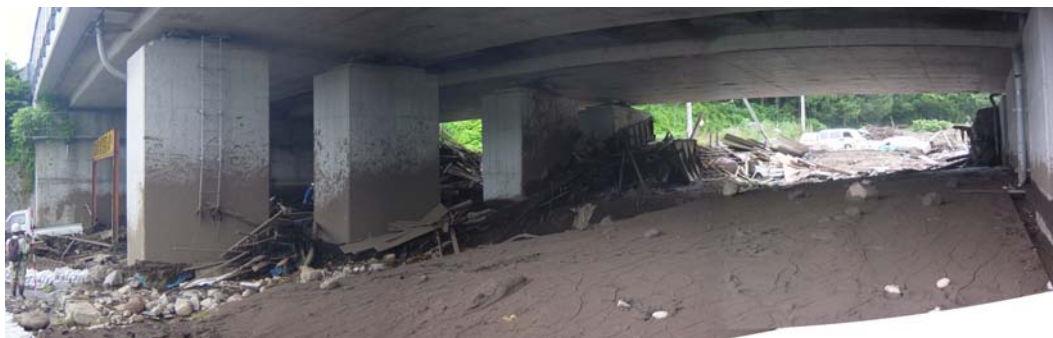
写真5 志平沢川土石流の流下痕跡
