東北地方太平洋沖地震の地震動の特徴と土砂災害

平成24年1月17日
日本大学工学部土木工学科
中村 晋

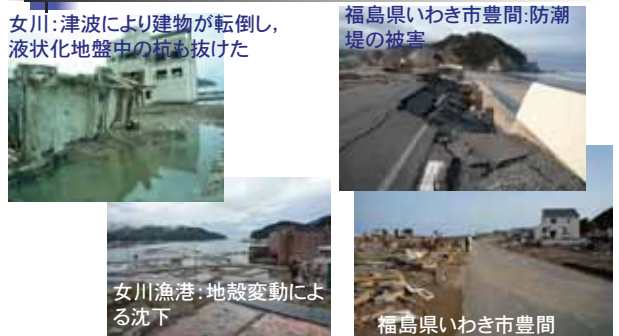
津波による被害: 宮城県女川町, いわき市豊間

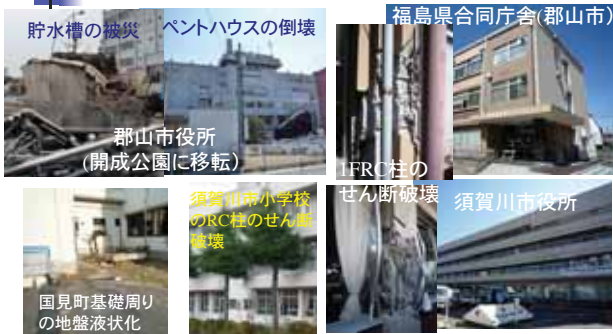
福島県における被害を中心とした地震被害の特徴 被害の特徴:災害拠点施設の被害

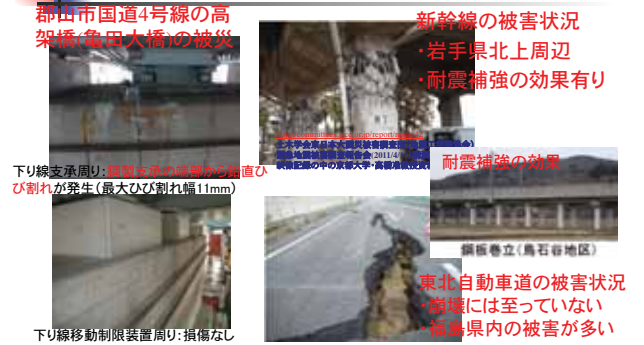
福島県における被害を中心とした地震被害の特徴 社会基盤施設の被害状況:道路・鉄道

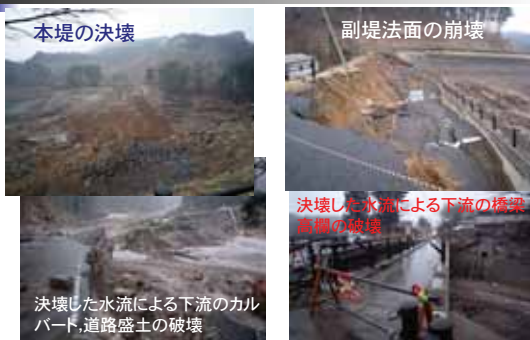
福島県における被害を中心とした地震被害の特徴 フィルダム(藤沼ダム)の崩壊

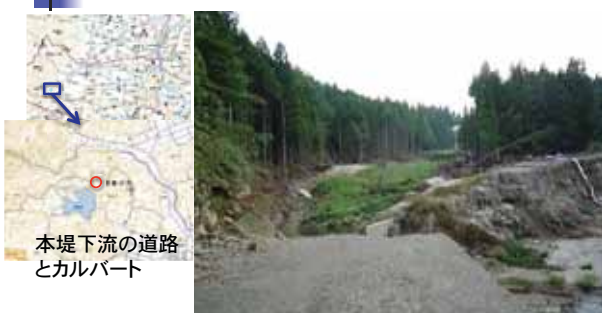
福島県における被害を中心とした地震被害の特徴 フィルダムの崩壊による本堤下流のカ ルバート,盛土の崩壊

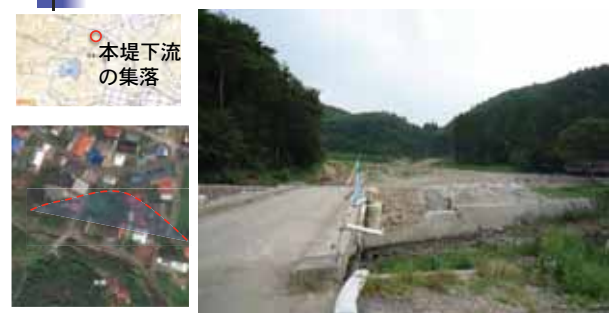
福島県における被害を中心とした地震被害の特徴 フィルダムの崩壊による本堤 下流の集落の被災

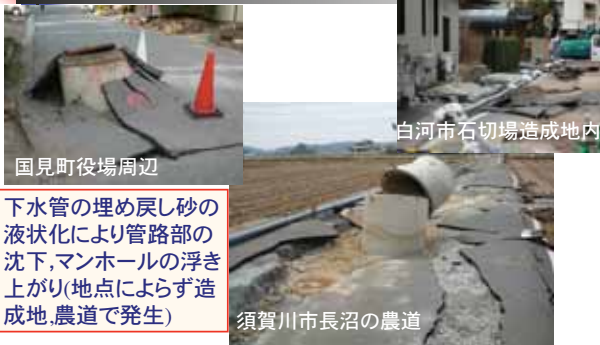
液状化による被害:下水管路の被害例

下水管の埋め戻し砂の液状化により管路部の沈下,マンホールの浮き上がり(地点によらず造成地,農道で発生)

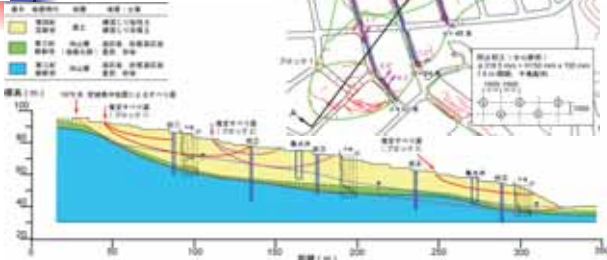
造成地盤の補強効果:
仙台市緑ヶ丘3丁目の
被災状況

盛土のN値: 2~8
 地表面傾斜角: 約8度
