(社)砂防学会

「2003. 5. 26 宮城県沖の地震および 2003. 7. 26 宮城県北部の地震による斜面崩壊調査団」

## 2003 年 7 月 26 日宮城県北部地震災害報告(速報)

2003 年 8 月 11 日

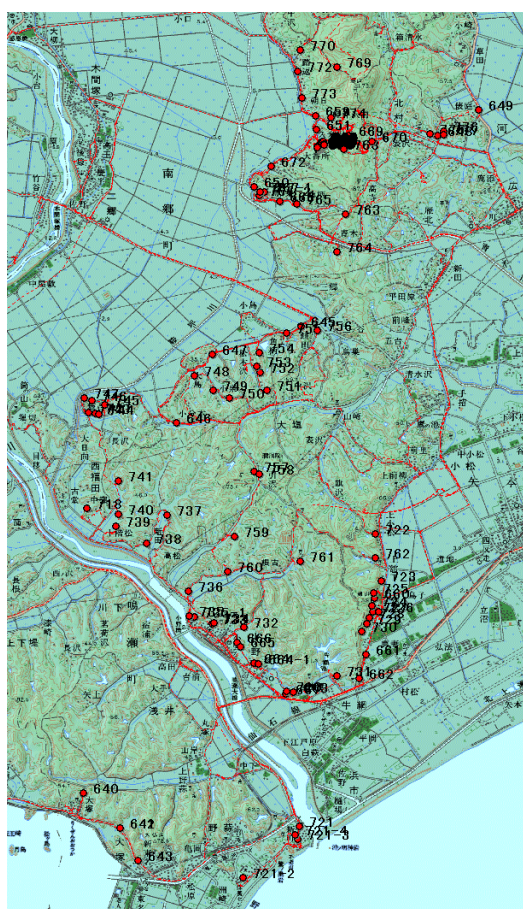
前回の5月26日の地震に比べ、多数の崩壊地(我々が視認しただけでも鳴瀬町、矢本町、河南町で約95箇所程度、図1)が比較的狭い範囲(南北15km、東西5km程度)に分布している。多くの崩壊は、聞き取りの結果では、朝7時13分の地震で発生している。しかし、傾斜地のほとんどで発生というような状況ではない。斜面の高さ・土質・勾配などと地震動特性との関連で崩壊が発生したものと思われる。また、地震当時は降雨があり、こうした降雨の影響も崩壊に起因していると考えられる。詳細な調査は今後に待たれる。今回の地震では多くの崩壊が発生したものの、幸いにも崩壊による死傷者はいない。しかし、たまたま人家にダメージを与えるほどの土砂量でなかったり、土砂崩壊の直撃を免れた人家も多い。本地域は採石、採土場であった場所がかなり多いほか、もともと裸地状態の斜面となっていたところが少なくなく、新規崩壊か、拡大崩壊か、元々あったものかを見分けにくい。また、こうした人為的な造成斜面が崩落を起している個所も多い。特に人為的改変により斜面の安全度を下げている個所に人家等が存在する場合には警戒避難に十分に配慮する必要がある。

図1 調査団が目視で確認した崩壊箇所

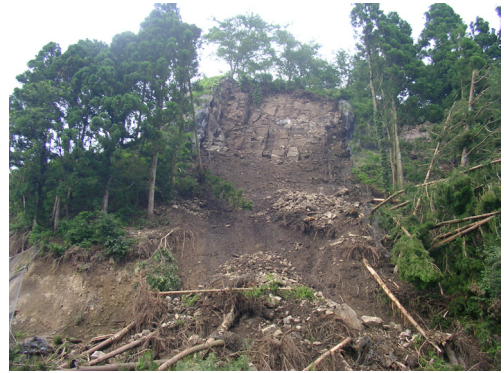
今回の崩壊は平野部と丘陵の境界部分で多く発生している。この地帯は集落が立地しており、斜面の傾斜変換点にもあたる。崩壊は、自然斜面の崖地の「拡大崩壊」によるタイプ(写真1)、「新規崩壊」タイプ(写真2)、人工斜面の「拡大崩壊」タイプ(写真3)の3つに分類できそうである。

矢本町、鳴瀬町の急なげ地では、もともとあった自然斜面の崖地の「拡大崩壊」によるタイプがみられた。このタイプは崩壊の規模が大きい。「新規崩壊」タイプは3町全体にわたって分布しているが、鳴瀬町の鳴瀬川左岸の丘陵地帯に多く分布しているように思われた。規模は小規模なものが多い。人工斜面の「拡大崩壊」タイプは河南町に多く、矢本町が続き、崩壊規模は小規模なものが多い。

写真1 自然斜面の拡大崩壊タイプ

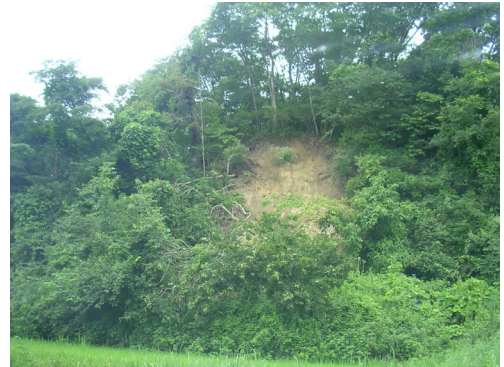
写真2 新規崩壊タイプ

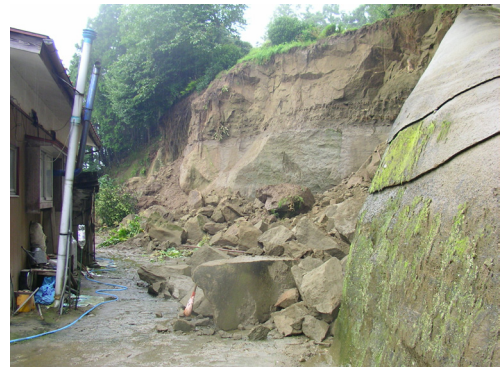
写真3 人工斜面の拡大崩壊タイプ

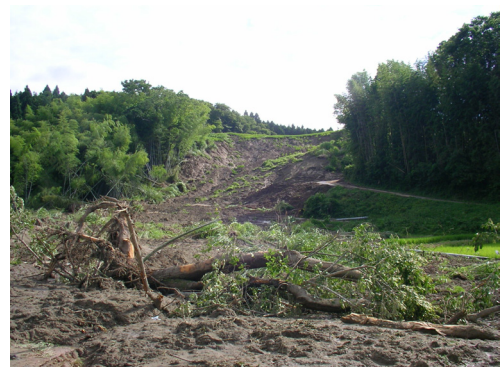
上部に水田がある斜面の崩壊である。7月26日の朝の地震で発生し、長さ135~140m、高さ30mほど、崩壊の深さは源頭部で7m程度である。付近の住民の話によると昭和37年に切土・盛土により水田を造成した人工改変地にあたる。5月26日の地震による築館町の崩壊に似た面がある。傾斜は築館町の崩壊よりもやや急で、崩土端部から源頭部までで約12度、崩壊地下部からで20度程度である。地元住民の聞き取りでは地震発生後2~3分後に崩壊が発生した。

現地調査では、堆積物は発生後1週間を経過しても多量に水を含み、スラリー状の堆積物であった。このことから、地震前の降雨により斜面は軟弱となっており、地震による擾乱を受け地下水位が存在していた地層部などの比較的飽和度の高かった領域がせん断抵抗力を失い、斜面頭部が流出したものと推測される。この地域の土層が均質なものもこうした脆弱化を助長したと考えられる。また、最初の地震による水田面の亀裂の形成による斜面への地下水の供給もあったのかもしれない。

写真4 河南町北村の地すべり性崩壊

地震時の緩傾斜地での土石流、地すべりは、頻度こそ少ないが、地震による崩壊に関わる特徴的な現象である。1949年の今市地震では、 $10^{\circ}$ ~ $20^{\circ}$ の緩やかな山腹上で地すべり性の崩壊がいくつか発生している。また、1984年の長野県西部地震では、御岳高原の約 $17^{\circ}$ の緩傾斜面で地すべりが発生している。このような勾配が $15^{\circ}$ ~ $20^{\circ}$ にも満たない斜面は、土砂災害危険箇所の抽出のための調査の対象外になってしまうというのが現状であり、当然住民も土砂災害の危険性を認識していないと思われる。このような状況下に置かれた土地は、当該地区固有のものではなく、全国的にも少なからず存在することが予想される。今後は、今回の斜面崩壊事例を教訓とし、土地改変前の地形形状をも考慮したきめの細かな土砂災害危険箇所の抽出方法を模索する必要がある。さらに、谷地形を造成してできた土地に対し、その排水施設の有・無や排水処理の方法等を指標として危険度評価を行うのも一考であろう。

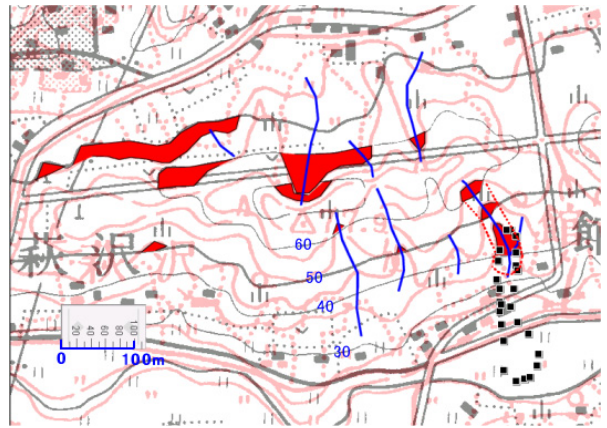
右図は 1:25000 地形図「築館」昭和 43 年測量(以下では「旧」と、同平成 13 年修正測量(以下では「新」)をオーバーレイし、盛土部(赤)および旧地形図では読み取れて新地形図では読み取れない谷(青線)を示したものである。一見して、新地形図のほうが斜面がなだらかなかつ凹凸が少ないことがわかる。また、この付近だけで少なくとも 8 本程度の谷が埋められていることが読み取れる。■で示したのは、GPS で簡易測位した地すべりの縁辺部位置である。このような簡単な方法でも、埋められた谷などを抽出することができ、潜在的な危険箇所を知ることができる可能性がある。(牛山原図)

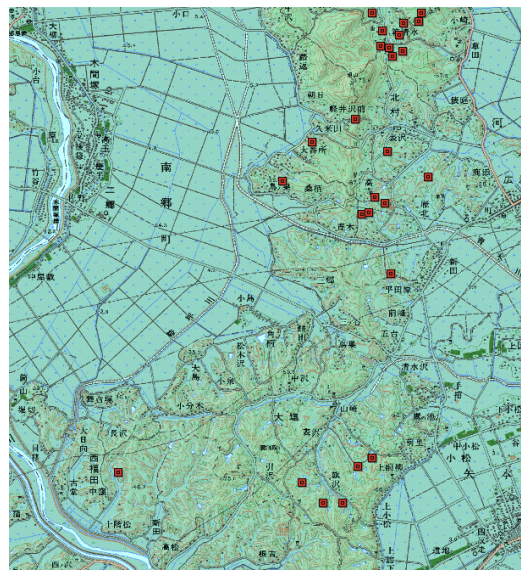
本地域では標高 10~20m くらいまでが戦前からの水田でそれより高い場所にあるのは戦後、すなわち大規模な土木工事が行われるようになって以降の水田である。このような水田は、河南町、矢本町、鳴瀬町に少なくとも 30 箇所程度抽出された(図 2)。抽出された水田のうち、比較的面積の大きい箇所を選び、原地形のおよその勾配を、1:25000 地形図から推定したところ、次のようになった。

1.は前述の地すべり性崩壊の発生した箇所である。5.では、1.ほどの規模ではないが、地すべり性崩壊が発生していた(源頭部の幅約 39m、流動の水平長さ約 41m)。2.3.4.は現地を確認したが、特に目立った崩壊は発生していなかった。事例数がわずかであるので断言はできないが、原地形勾配が急な(盛土厚さもおそらく大)新規開田箇所、地すべり性崩壊が発生しやすかったという可能性もある。

図 2 戦後の開田位置

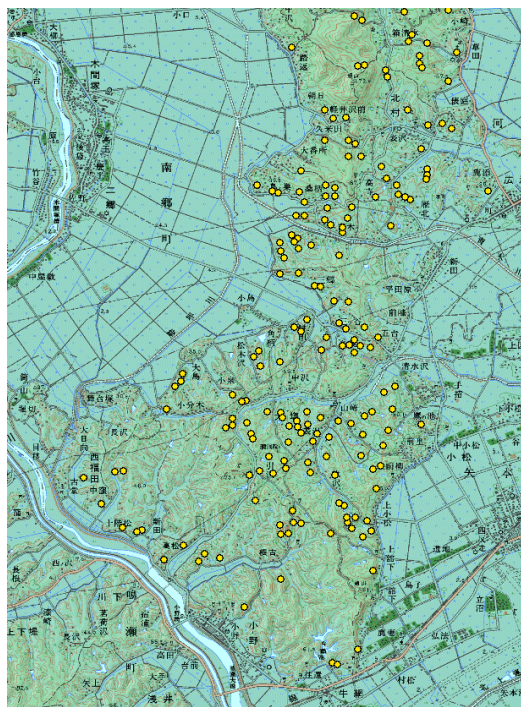
図 3 1970 年頃以降に形成された崖の位置

このような光景が見られるようになったのは、それほど昔のことではないようである。1960年代後半の地形図と、現在の地形図を対比し、旧地形図に存在せず、現地形図に存在する「がけ(土)」記号の位置をプロットしたのが図3であり、182箇所が抽出された。個人宅裏の斜面などはこの方法ではほとんど抽出されないで、実際の切り土斜面の数はこれより遙かに多い。

これら切り土斜面が、今回の地震で部分的に崩壊したケースが少なくない。採土場跡と思われる大規模な斜面では、数十m程度の規模で崩壊しているケースは目にすることがなかったが、崖の上端部の一部が崩れ落ちているケースは目に付いた。個人宅などの小規模な切り土斜面の場合は、全層にわたって崩れ落ちているケースも見られた。個人宅で造成した切り土斜面は、傾斜も急で、管理も十分なされていないように思われる箇所も少なくない、今後このような斜面の管理方法にも注意を払う必要があろう。

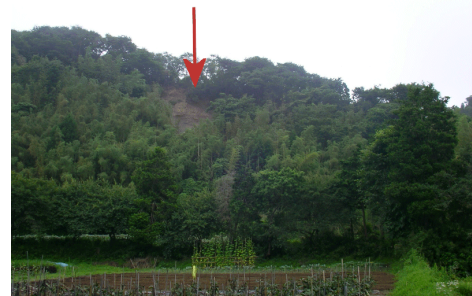
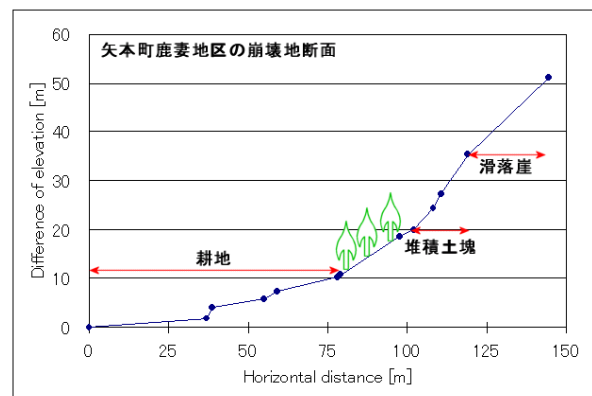
一方、崩壊箇所が斜面下部まで完全に落ちきっておらず、斜面途中で崩落土塊が残留している個所も見られる(図4)。一方、森林地内での発見できない亀裂も想定される。前回の5月26日の地震では気仙沼市において岩崩落(大きさは高さ・長さとも5~6m程度)が地震発生後から5日後に降雨により発生していることから、今後の降雨や余震などで崩壊や流出の危険が指摘されるので、十分な警戒が必要である。

図4 山腹に崩土が滞留している例

このような二次災害の危険性は当然ながら、集落や道路などの近傍で危険性が高いので、危険箇所を確認し早急な対策が必要である。不安定なため個人での伐採が困難なケースも目立っており、専門技術者による支援体制を用意することが求められる。

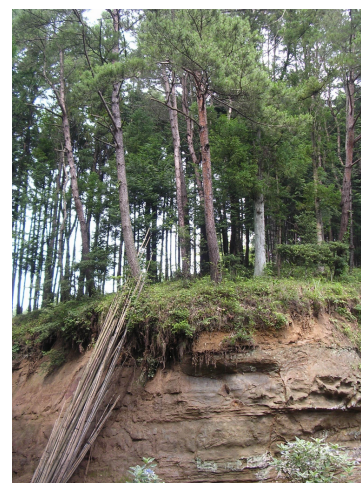
また、樹木の倒壊の危険性を指摘したい。今回の崩落崖で斜面上部に樹木が残っている場合は、今後の降雨や余震などで樹木を支える土砂が流亡し、ついには倒木にいたる危険性が高い(写真5)。同様に崩壊斜面中に取り残されている樹木もそうである。また風で樹木が揺さぶられることによる倒木の危険性があげられる。

写真5 崩壊斜面上部で倒れかかっている木

推測される。ただし、降雨や余震により、斜面上に残った樹林は安定度を失っており、人家や道路等をさえぎる樹林は早急の撤去が必要である。

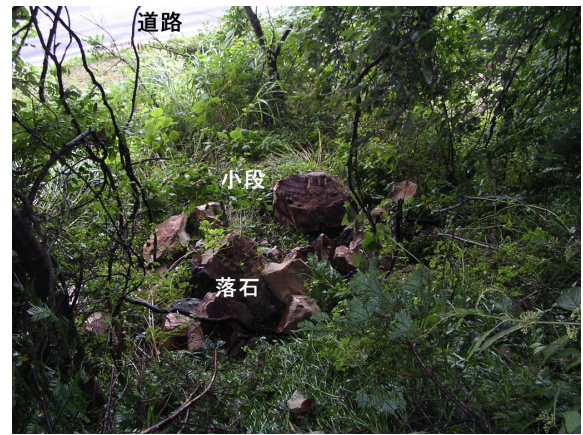
一方、鳴瀬町小野の崩壊地などでは樹林が「落石」を食いとめていた例も見られた。また、斜面に小段を設ければ相乗的に落石を防止する効果はある程度はあるものと推測される。実際に樹林と小段の組み合わせで効果を発揮していた個所もあった(写真6)。もちろん、食いとめられる土砂量には限界があり、5)で指摘したように、土砂や倒木を含む多量の崩壊土塊を、樹林だけで恒久的に止めておくことは期待できない。土木構造物的手法を組み合わせることは必要である。本地域は人家と斜面とが極めて近接した地区が多く、空間的にこうした樹林と小段の組み合わせがとれる場所についてはこうした空間づくり(バッファゾーン)を指摘したい。

写真6 盛土された小段が落石を止めた例

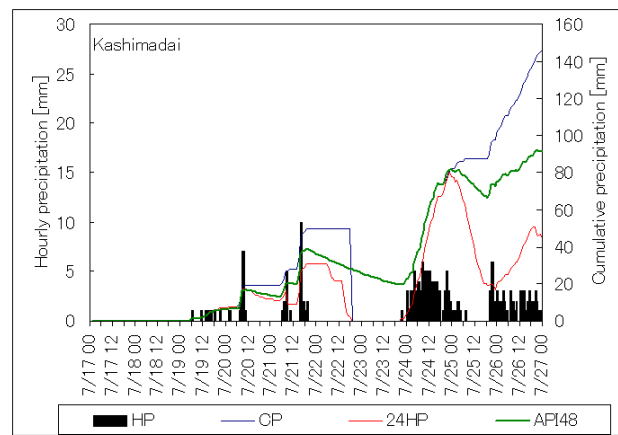
まず、平年値と2003年の記録を対比してみた。4月から6月下旬にかけては、平年より少ない状態が続いたが、6月下旬からまとまった降水が何回か記録され、地震発生日の7月26日の31日間降水量は、平年の倍程度の値となった。31日間降水量で見ると、かなり多くの降水が記録されていたことになる。一般的な斜面崩壊などの土砂災害の発生には、より短期の降水量が関係することが多い。7/26 07:13の地震の際の積算降水量(7時)は、7月23日21時(24時間以上の降水中断後)から起算すると114mm、24時間降水量27mm、半減期48時間実効雨量80mmであった(図5)。鹿島台の24時間降水量最大値(1979年以降)は268mm、半減期48時間実効雨量最大値は244mmであり、過去の記録と比べて特に大きな値ではない。

図5 地震前後の鹿島台の降水状況

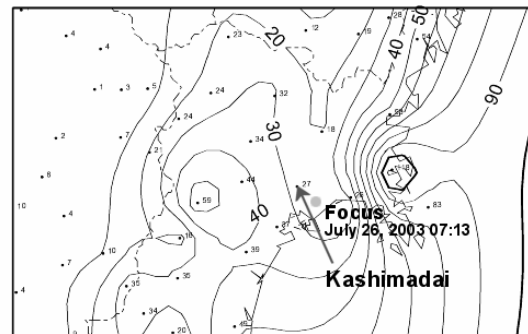
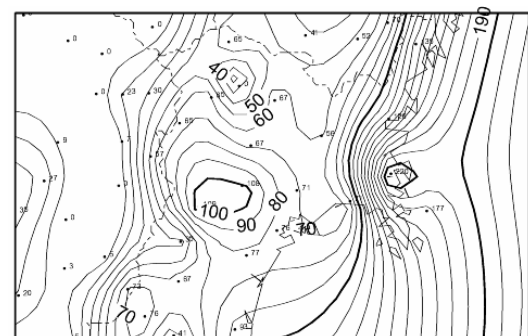
7月26日7時の降水分布を見ると(図6)、鹿島台は27mmと非常に少ないが、沿岸部の雄勝では118mmとまとまった降水になっている。また、内陸部にも60mm程度の雨域がある。半減期48時間実効雨量の分布も同様な特徴である。今回の地震では、同時にかなり強い雨が記録されていたという印象があるが、強い雨域は沿岸部で記録されたものであり、震源域付近ではそれほど多くはなかったように思われる。降水量と崩壊の関係には、無論

図6 24時間降水量・半減期48時間実効雨量分布
