2.2.2 宮城県内の土砂災害発生状況

2.2.2.3 斜面変動特性と分布の特徴

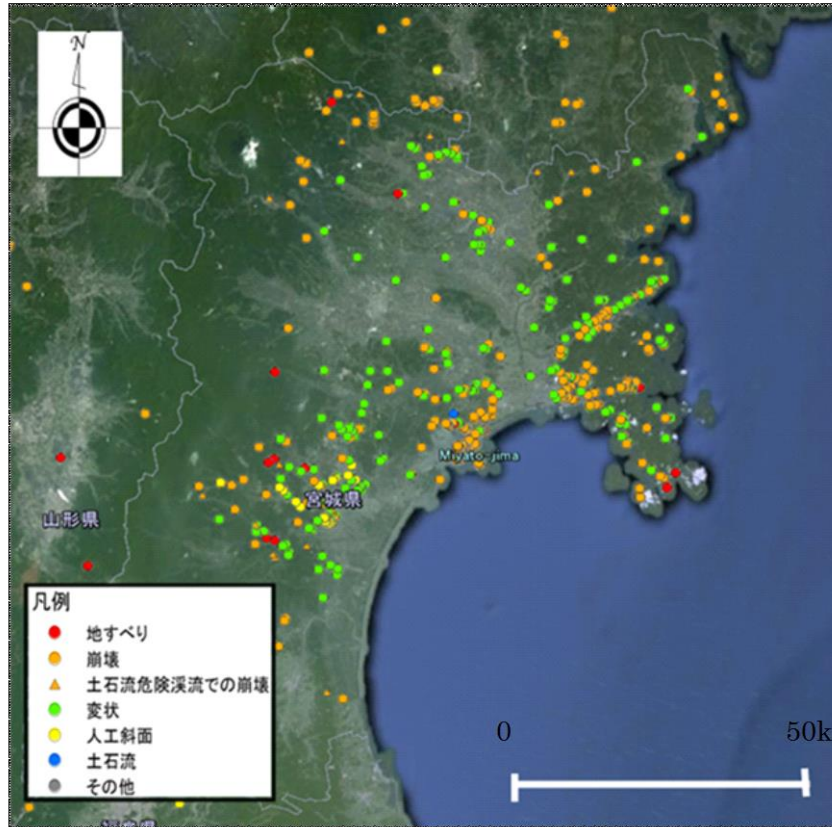
以上のデータから、宮城県内の斜面変動発生箇所(本震と余震の区別はできていない)516箇所を認めた(図-2-1)((社)日本地すべり学会, 2012)。内訳は、地すべり19箇所、崩壊259箇所、土石流危険渓流での崩壊17箇所、変状204箇所、人工斜面(丘陵造成宅地)22箇所、土石流1箇所が確認された。このように、宮城県内で発生した斜面変動は大半が崩壊であった。森林整備課による県内61箇所については崩壊面積のデータがあり、すべて1ha未満で最大0.56ha、平均0.14haであった(図-2-2)。

図-2-1 宮城県内の斜面変動分布（背景は Google earth）

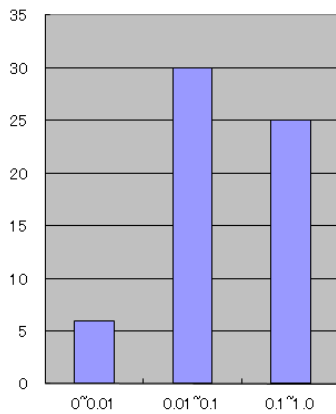
図-2-2 宮城県内の崩壊(森林整備課報告分)の面積頻度分布

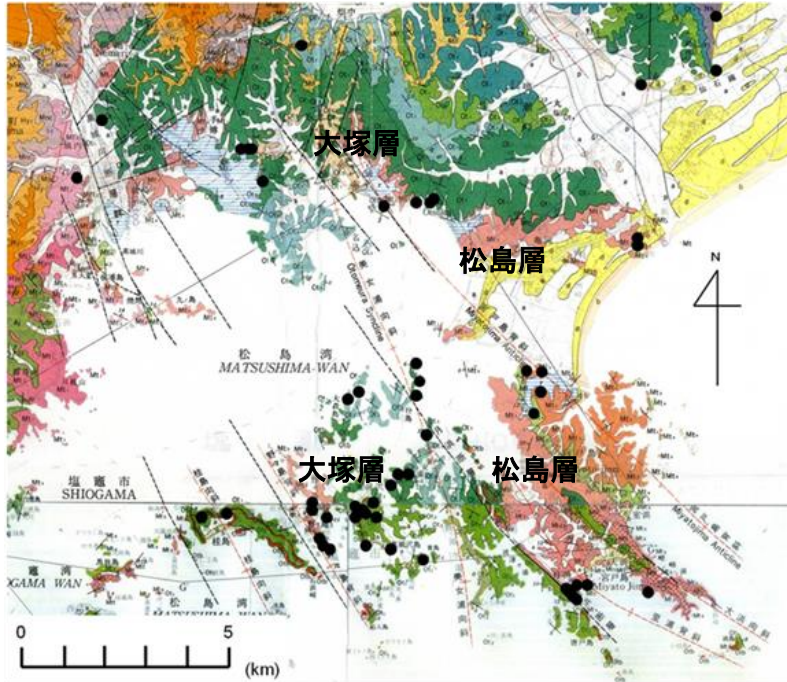
崩壊が多発しているのは約 10km 四方の範囲であり、今回の地震（本震，最大余震（4 月 7 日）のいずれかで発生したかは特定できず）で発生したとみられる 76 箇所（図-2-5、写真-2-1～2-3）の斜面変動を確認した（図-2-5、写真-2-1～2-3）。

図-2-5 松島湾周辺の地質と崩壊箇所分布(黒丸)
 (松島層：桃色系 大塚層：緑色系)

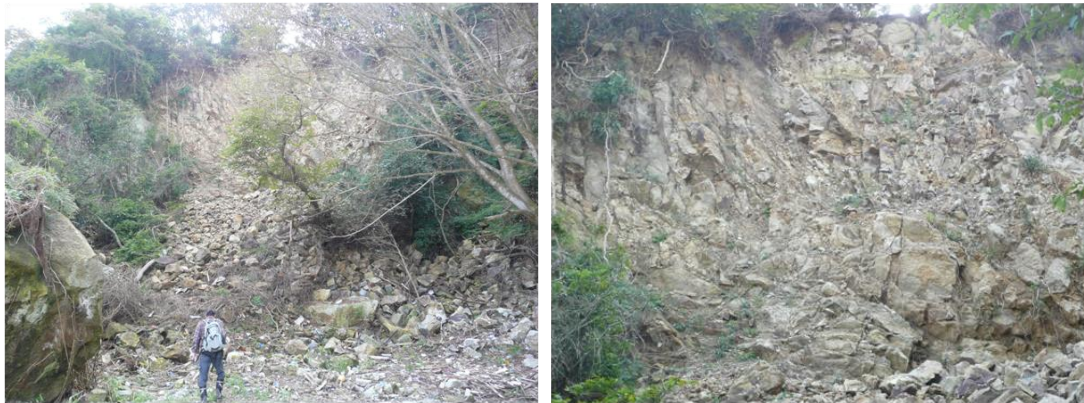
写真-2-1 大塚層・シルト岩部層の露頭 (右写真は左写真の斜面上部の拡大)

松島湾周辺地域は、侵食されやすい新第三紀中新世の大塚層・松島層堆積岩(凝灰岩に富み、軟質岩)が分布しており、多数の節理・層理・断層を伴っている。このため風化剥離、海食によって急崖を作り易く、島嶼部さらには沿岸近くの内陸部でも海進時に形成された海食崖がみられる(写真-2-1, 2-2)。また松島湾周辺の発達する丘陵地は概ね 100m以内の標高しかなく開析が進んでいる。

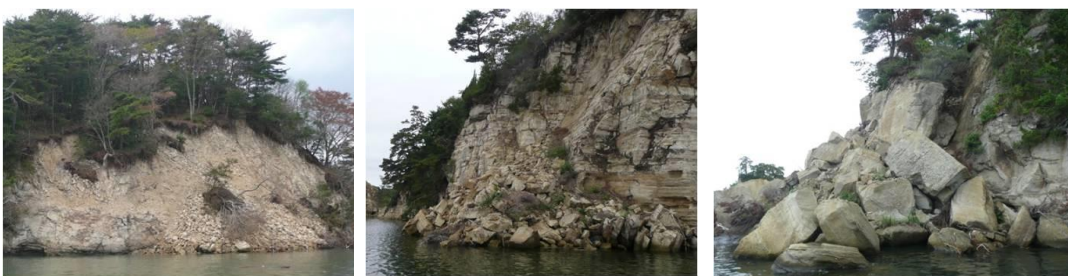
写真-2-2 大塚層・シルト岩部層の海食崖における割れ目間隔に規制された崩壊
 (左：著しく破碎された崩積土 中：径数十 cm の崩壊岩塊 右：巨大崩壊岩)

また、斜面崩壊範囲の大きさは、3章で述べた崩壊と同程度である、崩壊が多いのは、大塚層のシルト岩主体で層理・節理面や亀裂の発達ที่著しい所である。同じくこの地域に多い塊状の軽石凝灰岩類 (松島層) では斜面崩壊は少ないが、これを石材として切り出したり、洞穴を人為的に拡大・利用していた場所では、それが潰れる被害が各所で出ている。塊状のため節理が発達しにくく、大きな岩塊で崩壊を起こす。このため、長い揺れでシルト岩に比べ崩壊範囲が拡大することはなく崩壊地規は小さい。

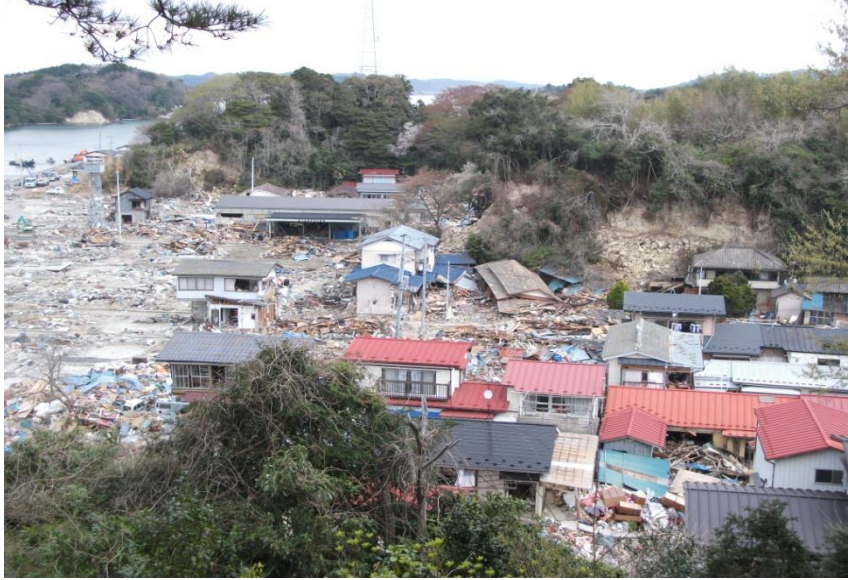
写真-2-3 寒風沢島での津波（写真左から）とがけ崩れ
による人家破壊

塩釜市内の寒風沢島・野ノ島・宮戸島や松島町手樽・大塚地区、東松島市野蒜や小野地区では、急斜面(ほとんどが海食崖に相当)下に古くからの集落が立地し、また新たな住宅地となっている箇所もあり、今回の地震により崩壊土砂が人家を破壊したり農地を埋没させる被害がみられる。被災から9カ月たった時点でも、応急対策もなされていないところも多く、崩壊地だけでなくその周辺斜面には崩壊に至らないまでもキレツやはらみ出しが生じている斜面もみられる。この地域に

は、津波による甚大な被災を受けて避難生活を送っている住民もおり、復旧・復興において早急な危険斜面調査・監視が必要である。

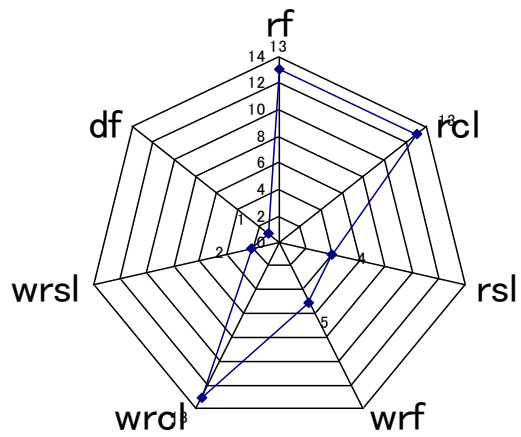
斜面崩壊の運動タイプは岩屑崩落、岩盤崩壊のタイプが多い(図-2-6)。また、層理面をすべり面とする岩盤すべりも認められた。また、崩壊発生場の斜面特徴を把握する為に、崩壊が起こったのが斜面の山腹(frank)か、尾根(crest)かに分け、さらに山腹における斜面の横断形が凸型(convex)、凹型(concave)、直線斜面(straight, 以下 st)かに分け、全部で5種類に分類した(図-2-7)。

図-2-6 運動タイプ別発生箇所数

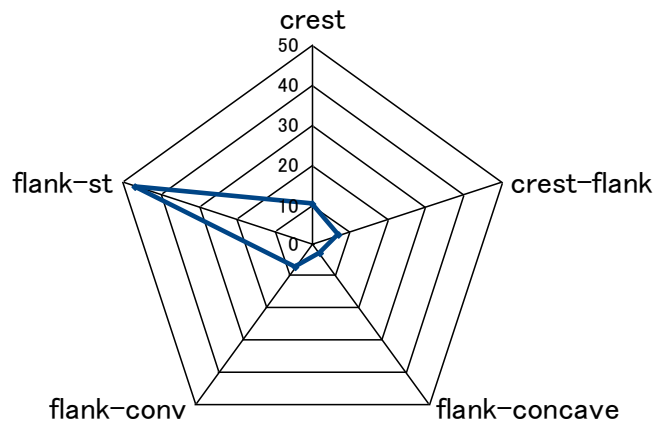
図-2-7 斜面形状の分布

その結果、発生源はほとんどが現在または過去の海食崖からなる比高 10-30m 前後の急斜面で、山腹の直線斜面 (frank-st) が圧倒的に多く、次いで尾根または尾根斜面から山腹直線斜面の境界部 (凸状斜面) に認められ、凹型斜面にはほとんど発生していない。

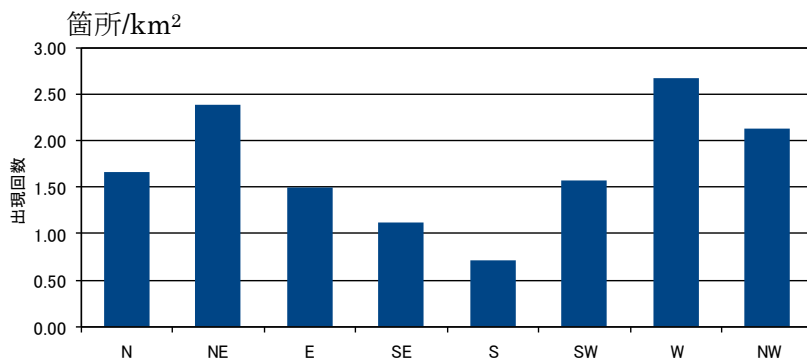
図-2-8 崩壊地の斜面方位別発生密度(箇所/km²)

一方、崩壊地の発生斜面の方向は N, NE, W, NW に多い (図-2-8) なお、この斜面方位ごとの崩壊発生密度

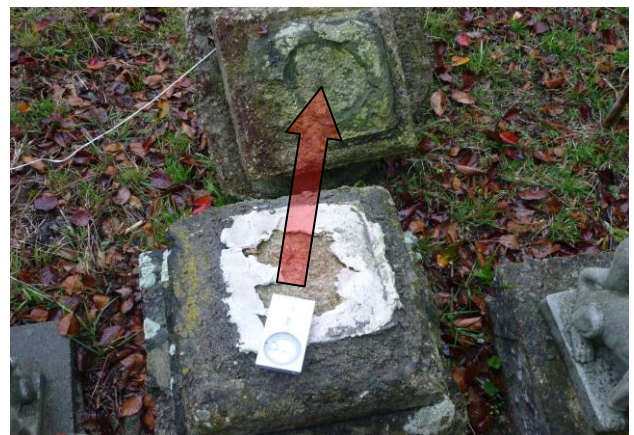
写真-2-4 東松島市牛綱の石灯籠の転倒 (矢印は転倒方向 S40W)

布の偏りの影響を取り除いている ((社) 日本地すべり学会, 2012)。この地域の幾つかの灯籠や石仏の飛躍方向や落石の方向からは強い地震力が NE から E 方向から

働いたと推定される（写真-2-4）。

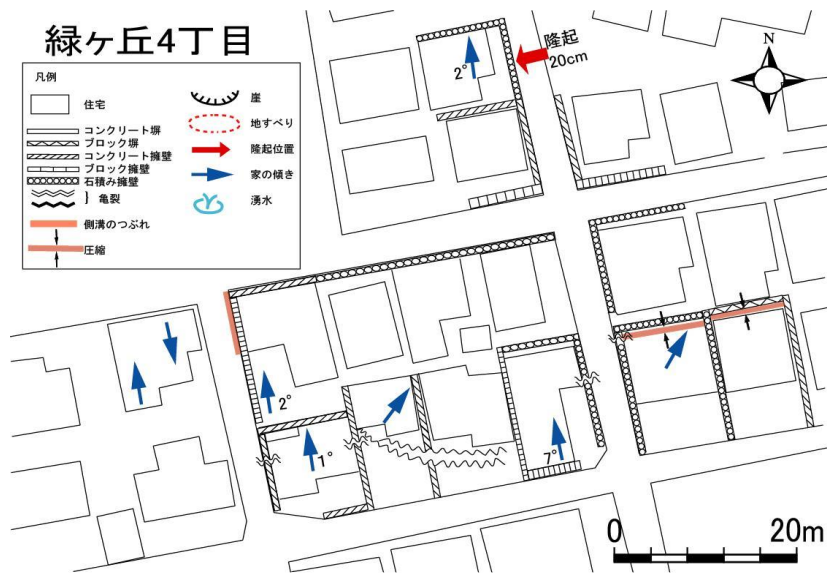
この背後には、NW-SE方向に断続して盛土部の宅地や道路にキレツ・段差が生じた(図-2-9)。一方、緑ヶ丘4丁目でもNW-SE方向にのびる斜面と東向き斜面の盛土部に斜面変状が生じた(図-2-9)。これらの箇所を断続する開口キレツや大きな段差を頭部、隆起を末端部とみなして変動範囲と方向を調べると、全体として北東方向に動いているが、1~数軒の宅盤単位で変動が生じ、その方向も一定していないと考えられた。青山2丁目では、地すべり背後の宅盤にある歪計で4/7余震後に変動が見られない(仙台市・復建技術コンサル

図-2-9 青山2丁目(上)、緑ヶ丘4丁目(下)の斜面変状

タント（株），2011）のに、その背後の宅盤ではキレツが拡大したことから、両地区の変動範囲は、動きの異なるいくつかの斜面変動範囲の集合体と言える。また、南光台2丁目で幅40m、長さ30mの範囲が1.4m移動した箇所では、その範囲の両側部に断続するせん断キレツは認められない。また、どの地区でも多くの宅盤で沈下が現れた。これらのことから、宅地斜面変状は、長時間の強い揺れで、凝灰質砂質盛土が沈下したり、小ブロック単位で同一方向でなく塑性変形で移動したものの集合体であり、やや急な斜面で変位が大きい場合に地すべりになったと推定される。

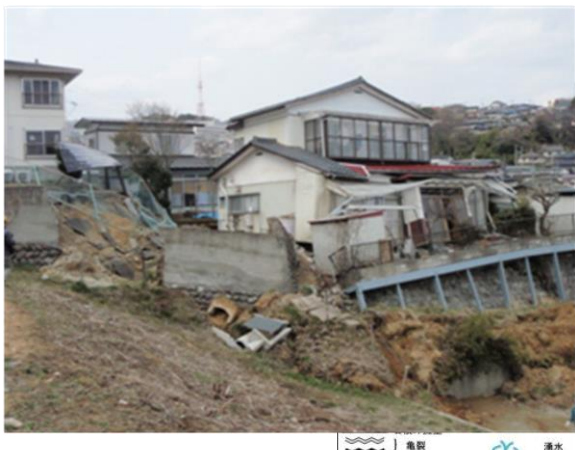
青山2丁目では、幅20m、長さ40m(平均傾斜10°)

のゆるい尾根状斜面が3m斜面傾斜(北東)方向に地すべりを生じ住宅3棟が全半壊した(写真-2-5)。

写真-2-5 青山2丁目の盛土宅地のすべり
