2.2.3 茨城県の土砂災害の実態

2.2.3.1 茨城県の土砂災害

2.2.3.2 茨城県の主な災害事例

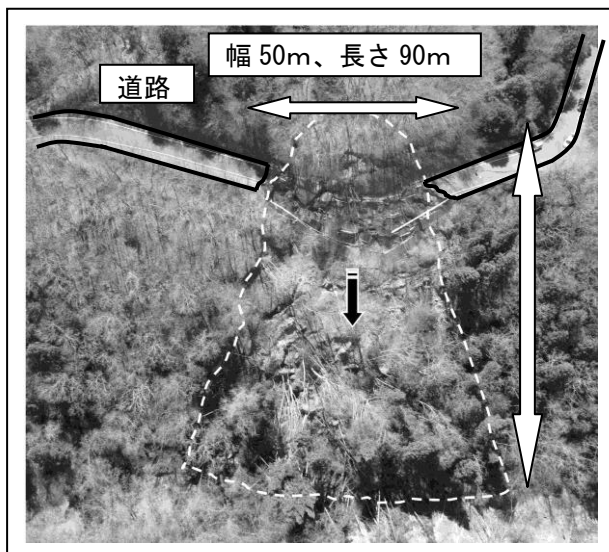
写真-2.3.1 被災箇所全景写真 (H23.4.4撮影)

茨城県道249号山方水府線は、常陸大宮市と常陸太田市を結ぶ一般県道である。地震によって、盛土からなる道路が、延長約50mに渡ってブロック積み擁壁、ガードレール、水路工と共に被災し、県道は通行不能となった(写真-2.3.1)。

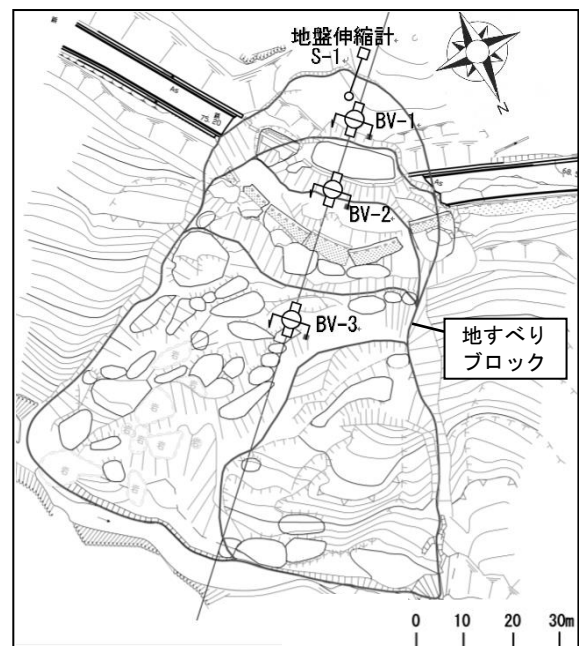
図-2.3.2 平面図

地すべりブロックの規模は幅約50m、長さ約90m、厚さ約10m、移動土塊量約45000m³である(図-2.3.2)。

地すべり頭部付近では、破損した路面やブロック積み擁壁が散在している。ブロック積み擁壁は、斜面下方に引きずられる形で破損しており、土塊が抜け落ちたスペースに落ち込むように移動したと考えられる。ブロック内の移動土塊はバラバラに分裂しており、山側、谷側に倒れこんでいる。また、二次的な陥没帯や緩斜面が見られる。また、複数の崖面が認められ、段階的に地すべりが発生したと考えられる。

調査ボーリングをブロック頭部(BV-1:L=19m)、道路法肩部(BV-2:L=15m)、ブロック中腹部(BV-3:L=20m)で実施した。GL-6~7m付近の中風化岩の下面がすべり面と推定される。

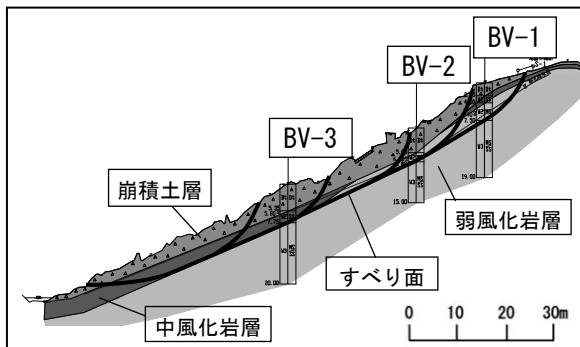
図-2.3.3 断面図

・被災前は、道路山側は法面、道路谷側はブロック積み擁壁が施工されている。(被災した路面には、亀裂を上塗りした箇所も見られたため、地震前から緩慢な路面変状が発生していたと推定)。

道路面から下方の斜面が、ある程度大きな土塊として滑動。擁壁の下部で崖面が形成。

擁壁の下部土塊が抜け落ちたことで、盛土部が不安定化。道路山側部に亀裂が発生し、斜面下に引きずられる形で滑動。

斜面下の地すべり土塊の北西部の土塊が、斜面下方へ滑動。末端部では河川に土砂が流出。(すべり2、3の順序は不明)

すべり2により、上方斜面が不安定化し、法肩部に亀裂が発生、斜面下に引きずられる形で滑動。

すべり1の土塊は、すべり3の土塊が抜け落ちたことで分裂し、斜面下方と北西方向へ滑動した。

すべり4で法肩部の土塊が崩壊したことにより、上方斜面が不安定化し、頭部を巻くような開口亀裂が形成。

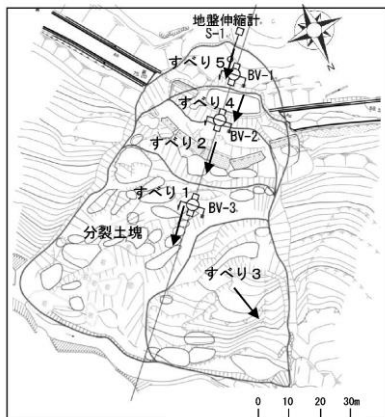
図-2.3.4 地すべり滑動順序平面図

被災箇所周辺は、第三紀の地質が卓越し、流れ盤構造の地すべり地形が発達している。当該地すべりは、強い地震により、斜面及び道路が揺さぶられ、段階的な滑動を伴う地質構造に規制された地すべりと推察される。

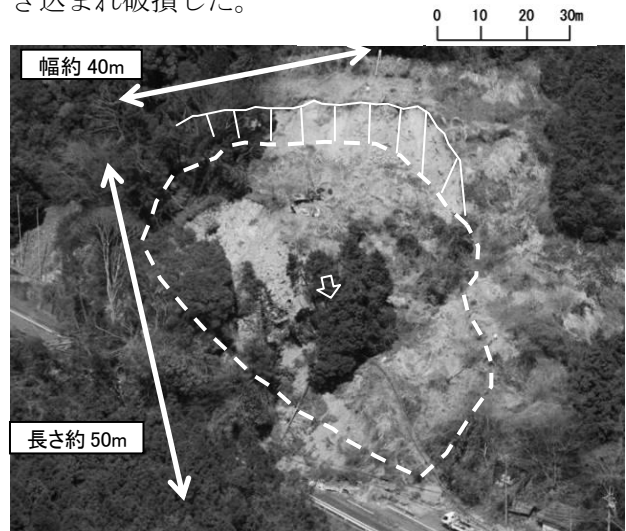
写真-2.3.3 被災箇所全景写真(H23.4.5撮影)

被災箇所周辺では震度6弱が観測され、幅約40m、長さ約50m、最大層厚約10mの地すべりが発生した(写真-2.3.3参照)。道路上に延長約70mに渡って地すべり移動土塊とそれに伴う崩壊土砂が流出した。通行中の自動車1台の他、ブロック積擁壁・ガードレール・路面・水路工などが巻き込まれ破損した。

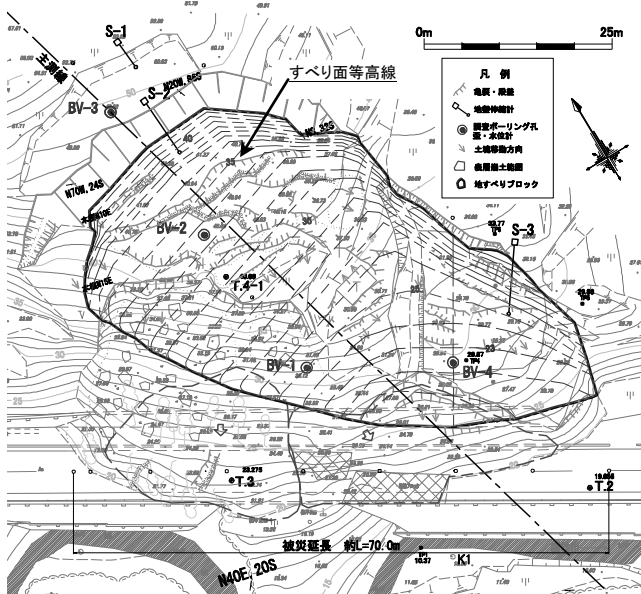
図-2.3.5 調査平面図 (1:1,000)

- ①地すべり規模は、幅約 40m、長さ約 50m、最大層厚約 10m、移動土量約 20,000m³である。
- ②周辺の露頭では、N40° W, 20° S、の堆積構造が認められた。
- ③西側の県道上方斜面では、比高差約 20m、幅約 30m、滑落崖高さ約 1mの崩壊が発生している。
- ③頭部平坦面は旧耕作地で、クレバス状の亀裂・段差が無数に存在し、頭部陥没帯を形成している。
- ④頭部陥没帯と滑落崖は概ね SE の傾斜方向を示す。

各種調査結果より、すべり面深度を推定した。作成したすべり面等高線(図-2.3.5参照)は、概ね SE の傾斜方向を示しており、頭部陥没帯と滑落崖の傾斜方向と調和的であるといえる。

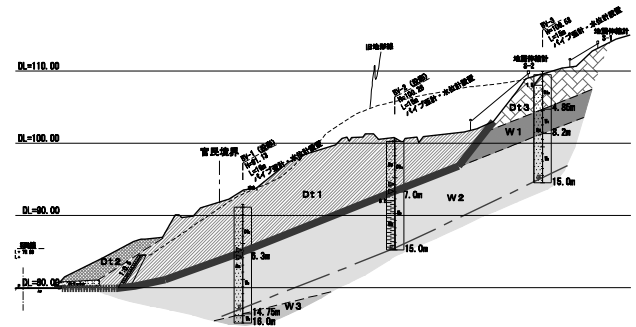
図-2.3.6 調査断面図 (1:1,000)

中風化岩層 (W2) の上面ではコアが乱れており、一部では、礫混じり粘土状の破碎されたコアが確認された。中風化岩層 (W2) との境界において、擦痕が認められる箇所が存在した。

末端部ブロック積擁壁の上方斜面で表層崩壊発生。転落防止柵を巻き込みながら土塊が道路上に流出。

ブロック積擁壁から標高 110m 付近までが一連の大きな土塊として斜面下に向かって滑動した。その際に、ブロック積擁壁が道路上に流出した転落防止柵を巻き込みながら一連の土塊として移動した。

一連の土塊の滑動に伴い、地すべりブロックの末端崩壊が発生。ブロック西側でさらに小規模な土塊が流出した。これにより、山側の地すべり土塊がさらに不安定化。道路、擁壁、ガードレール、水路工破損。通行中の自動車が埋没。この時点でほぼ道路は閉塞されたものと推察される。

土塊が抜け落ちたことにより、上方斜面が不安定化し、節理の発達した風化岩がφ数 10cm~数 m 四方程度の岩塊に分裂し、表層崩壊に至った。崩壊土砂が末端部崩壊土塊の上位に位置することから、表層崩壊が最後に発生したと推察される。

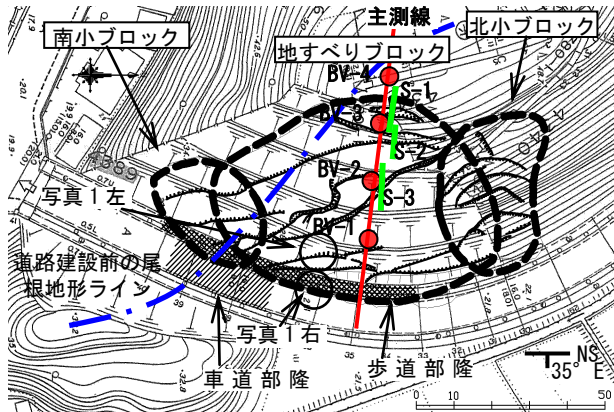
図-2.3.7 平面図

対象箇所において、幅 140m、高さ 30m、地すべり層厚 10m、地すべり土塊約 30,000m³の地すべりが発生した。市道への土砂流出は僅かであったが、路面に隆起が生じ、一時通行止めとなった。

- ① 頭部には、滑落崖(H=5m、L=70m)と陥没帯(幅 10m)が形成され、滑落崖の走向傾斜は N30W70NE である。
- ② 滑落崖には、NS35° E の層理面が認められた。
- ③ 地すべり地内には、逆勾配の段差地形(写真-2.3.3 左)や開口亀裂が多く発生し、その発生方向は NS~N30W であり、概ね滑落崖の走行と調和する。
- ④ 道路や歩道には、最大で約 40cm の隆起(写真-2.3.3 右)が発生している。
- ⑤ 両サイドには小崩壊な崩壊が認められ、南小ブロックは岩盤崩壊の形態であり、北小ブロックは土砂崩壊の形態である。

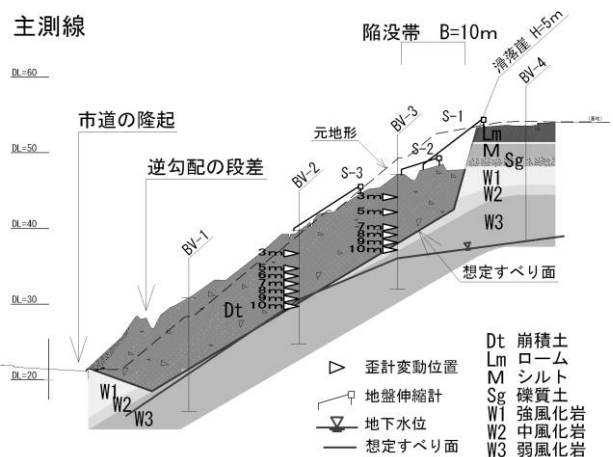
図-2.3.8 想定地質断面図

- ① 地震により強制的に揺さぶられたため、凸型地形を呈していた法面末端部が、流れ盤の層理面(NS35E)や節理面(N30W70NE)に規制され、崩壊した(法高さ 7~10m 程度の一次すべり)。
- ② 法面末端部の崩壊による緩みや、更なる地震動により、流れ盤の層理面(W2 と W3 の境界)に規制され、上方法面が崩壊した(二次すべり)。
- ③ 二次すべりの土塊が一次すべりの土塊を上方から押し潰し、一次すべりの土塊が路面方向へ押し出されたことにより、市道に隆起が発生した。
- ④ 二次すべりの影響により、地すべりブロックの両サイドに小規模な崩壊が発生した。

当地区の地形・地質の特徴として、①凸地形(尾根地形)を呈していた、②地質構造が流れ盤(NS35E)、③高角度(60~70°)及び低角度(10~20°)の節理面が発達していた、等があげられる。このような条件の法面(斜面)では、地すべり

ブロックが一体となって滑動するのではなく、まず、層理面や節理面に規制された小規模なブロックで破壊が発生し、この破壊により地山バランスの均衡が崩れ、地すべりに至ると推察される。
