## 2.2.4 栃木県内の土砂災害

#### 2.2.4.4.1 茨城県久慈郡大子町「浅川地区」の地すべり

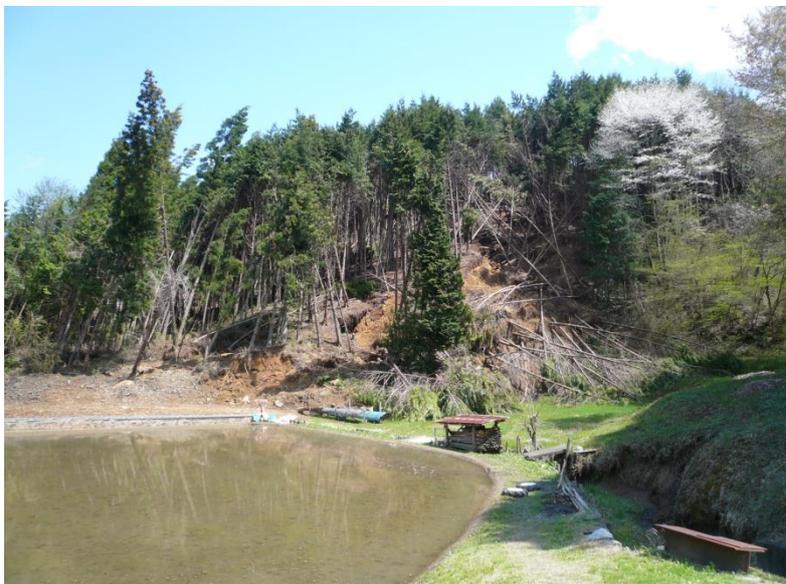
調査地は茨城県久慈郡大子町の中心市街地から北へ約 1km の田園地帯の久慈川支川の小河川の上流部に位置する。地質は新第三紀中新世三浦層群の砂岩・泥岩の互層からなる。地形的には小丘陵地に位置し、斜面の下部は水田で上部は比高約 30m の山林である。斜面の勾配は約 25° であり、地震により幅約 100m、斜面長約 90m にわたり地すべりが発生し

た（写真-2.4.1）。地すべり土塊のほとんどは斜面上にとどまっており、土塊全体の移動量は数mである。地すべりを起こした斜面は以前にも地すべりが発生しており、古い滑落崖が認められた（写真-2.4.2）。地すべり部の砂岩・泥岩は風化が激しく、強度の低下と強い震動により再活動したものと考えられる。

写真-2.4.1 浅川地区地すべり全体写真（下部から上部を望む）

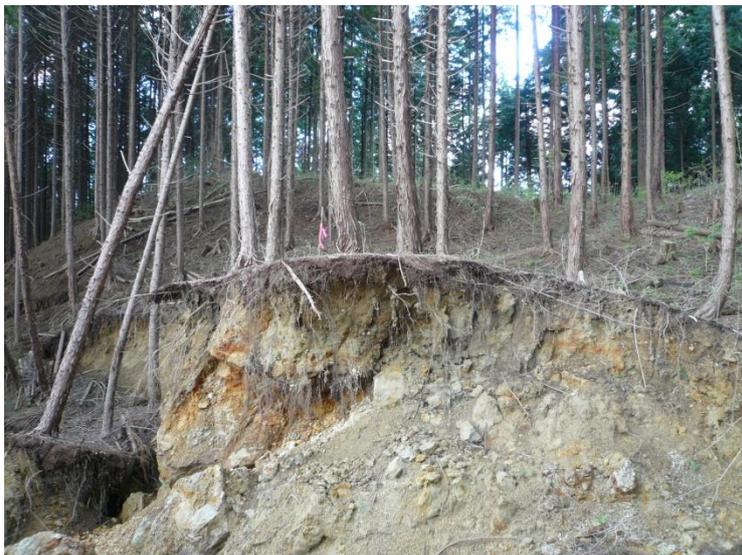
写真-2.4.2 浅川地区地すべり滑落崖（下部から上部を望む）  
古い地すべりの滑落崖があり、その少し下部で再活動した。

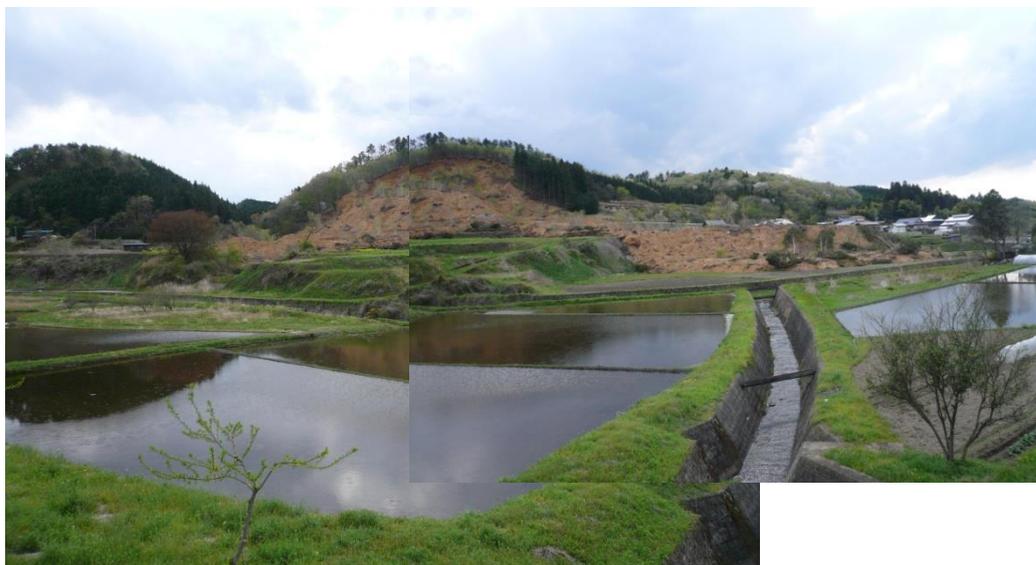
調査地は栃木県那須郡那賀川町の押野地区で那珂川の小支川に沿った小丘陵地帯に位置する。地質は斜面の下部（基盤部）は石炭～ジュラ系の砂岩・泥岩の互層であり、上部（表層部）は火山砕屑物（主としてローム）層からなる。崩壊したのは主として上部（表層部）の火山砕屑物（主としてローム）層である。地形的には斜面の下部は緩勾配の畑地であり、上部は山林で、比高は約 70m、斜面の勾配は約 30° である。地震により幅約 60～160m、斜面長約 140m にわたり崩壊した。崩土は斜面下部から約 200m 流下して畑地に広く堆積

した。崩壊した土砂は主として火山砕屑物（主としてローム）層からなり流動性に富んでいた（写真-2.4.3,4）。

写真-2.4.3 押野地区の崩壊全景、崩土は流動化して約 200m 押し出している。

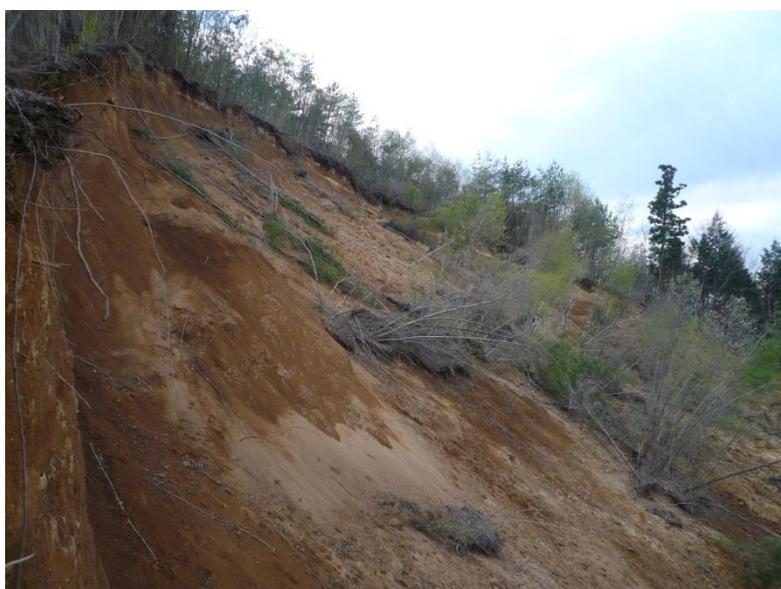
写真-2.4.4 押野地区の崩壊の頭部、地質は火山砕屑物（主としてローム）

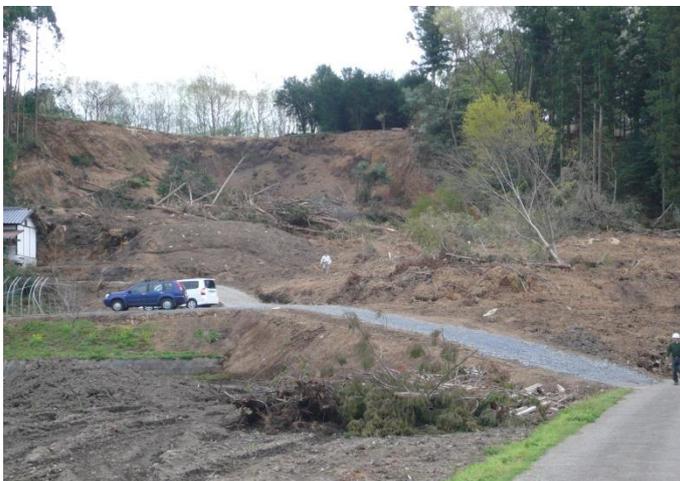
写真-2.4.5 八ヶ代地区の崩壊地全景、

調査地は栃木県那須烏山市の八ヶ代地区で鬼怒川の小支川に沿った段丘地帯に位置する。地質は第四紀更新世の上総層群であり、表層部は火山砕屑物（主としてローム）層からなる。崩壊したのは主として表層部の火山砕屑物（主としてローム）層である。地形的には斜面の下部は緩勾配の畑地であり、上部段丘上は畑地で、比高は約 30m、斜面の勾配は約 30° である。地震により幅約 70m、斜面長約 70m にわたり崩壊した。崩土は斜面下部から

約 100m 流下して畑地に広く堆積した。崩壊した土砂は主として火山砕屑物（主としてローム）層からなり流動性に富んでいた（写真-2.4.5,6）。なお、崩壊地頭部には台地上部に畑を造成した時に切土を盛ったと考えられる黒色の腐植土層が認められる（写真-2.4.6）。

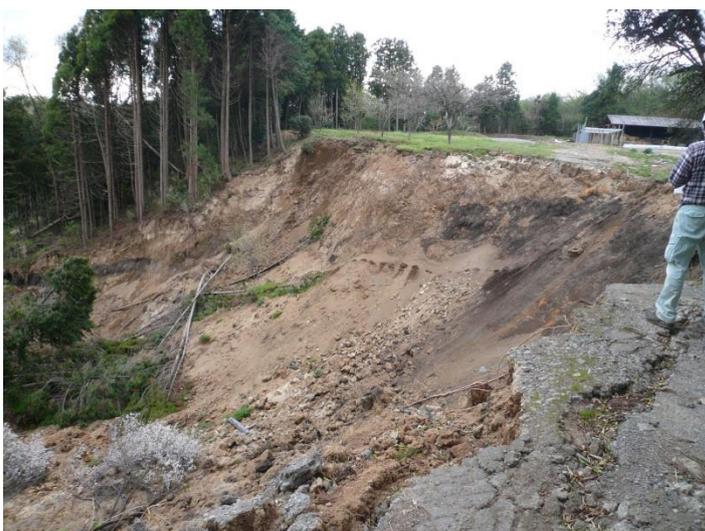
写真-2.4.6 八ヶ代地区の崩壊地の頭部、崖の上部は畑地で盛土部となっている。  
（台地上部に畑を造成した時に切土を盛ったと考えられる  
黒色の腐植土層が認められる）

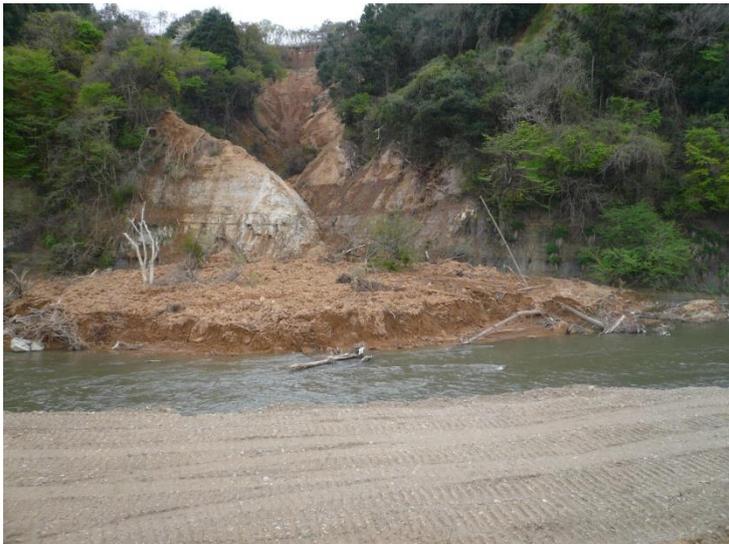
調査地は栃木県那須烏山市の藤田地区で那珂川の支川である荒川右岸の段丘崖に位置する。地質は新第三紀中新世の三浦層群であり、表層部は火山砕屑物（主としてローム）層および溶結凝灰岩からなる。崩壊したのは主として表層部の火山砕屑物（主としてローム）層である。地形的には斜面の直下は荒川の河道であり、上部段丘上は山林で、比高は約 80m、斜面の勾配は約 35° と急である。地震により幅約 150m、斜面長約 100m にわたり崩壊した。崩土は斜面直下の荒川の河道（幅約 100m）を超えてさらに約 50m 流下して水田に堆積した。崩壊した土砂は火山砕屑物（主としてローム）層からなり流動性に富んでいた（写真-2.4.7,8）。なお、崩壊箇所は荒川の湾曲部の攻撃斜面に当たる。

写真-2.4.7 藤田地区の崩壊地全景、河川の攻撃斜面、崩土は主として河道部に堆積したが大きな被害はなかった。

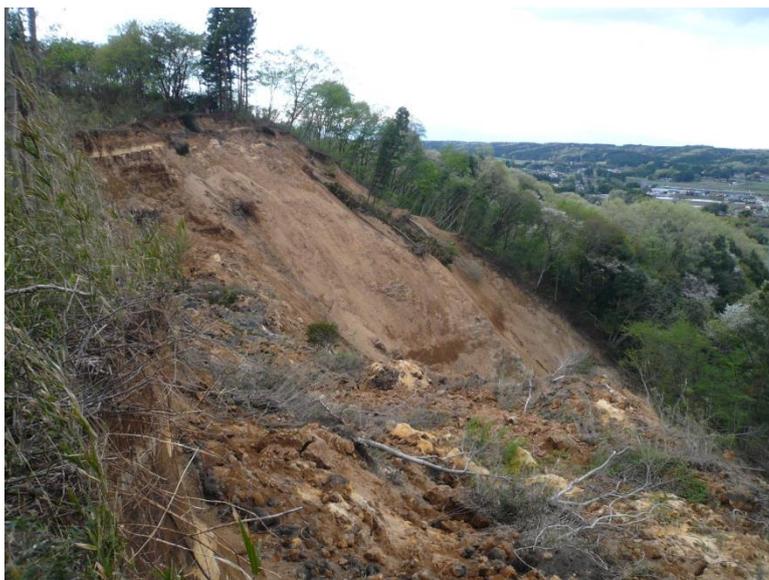
写真-2.4.8 藤田地区の崩壊頭部、表層の地質は火山砕屑物（主としてローム）  
白色の層状堆積部はパミス層

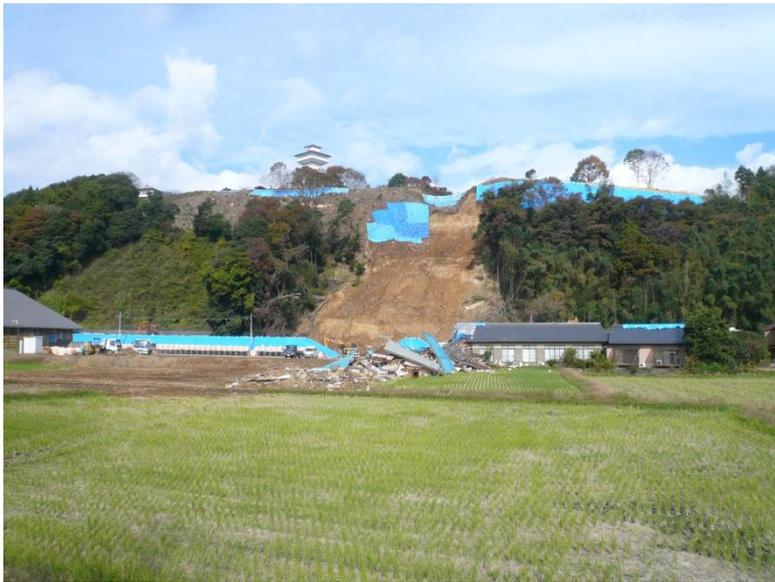
調査地は栃木県さくら市喜連川のお丸山公園地区で那珂川の支川である荒川左岸の段丘崖に位置する。地質は第四紀更新世中期の火山砕屑物（主としてローム）層が厚く堆積した箇所である。地形的には斜面の下部は水田であり、上部段丘上は公園地・緑地で、比高は約 60m、斜面の勾配は約 40° と急で一部は急傾斜地崩壊危険区域に指定されている。地震により崖の上部に沿って約 600m の長さで断続的に亀裂が発生し、一部で幅約 10m、斜面長約 70m にわたり崩壊した。崩土は斜面直下に堆積した（写真-2.4.9,-10）。地震後の台風 15 号による豪雨の影響により、平成 23 年 9 月 22 日に幅約 60m、斜面長約 70m にわたり崩壊が発生した（写真-2.4.11）。

写真-2.4.11 喜連川、お丸山公園地区における地震後の降雨による崩壊  
 (平成23年9月22日に台風15号による豪雨の影響により発生)  
 斜面全体が火山砕屑物(主としてローム)層

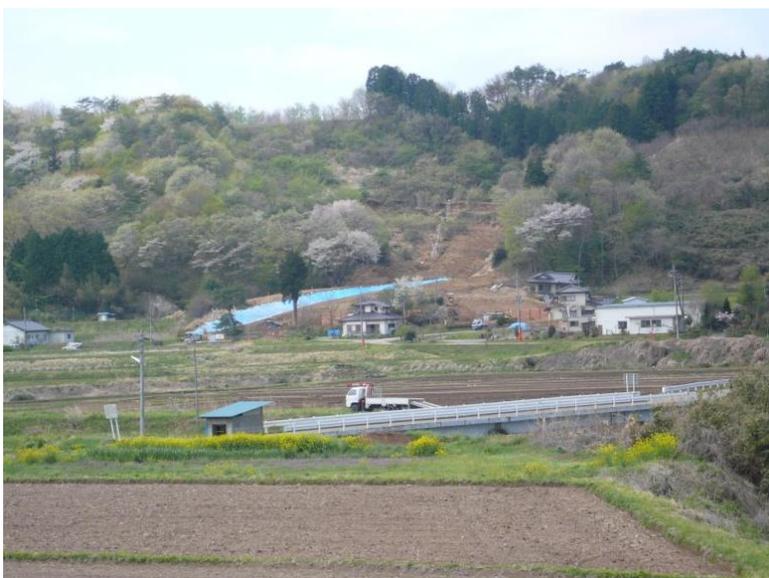
写真-2.4.12 神長地区の地すべり地全景、

調査地は栃木県那須烏山市川西の神長地区で那珂川支川江川右岸に沿った丘陵地帯に位置する。地質は第三紀中新世の三浦層群であり、表層部は第四紀更新世の火山砕屑物(主としてローム)層からなる。崩壊したのは主として表層部の火山砕屑物(主としてローム)層である。地形的には斜面の下部は緩勾配の畑地・水田であり、斜面上部は丘陵部を整地して造られた栗林である。崩壊が発生した部分の斜面および谷部の比高は約50m、斜面および谷部の勾配は約15°と緩勾配である。地震により幅約50m、斜面長約120mにわたり地すべりが発生した。栗林の造成地の一部も崩壊していた。地すべり土塊は斜面下部から約50m流下して住宅3棟に被害を与え畑地に広く堆積した。なお、この地すべりにより2名が犠牲となった。地すべりが発生した部分の土砂は火山砕屑物(主としてローム)層からなり比較的流動性に富んでいた(写真-2.4.12,-13)。

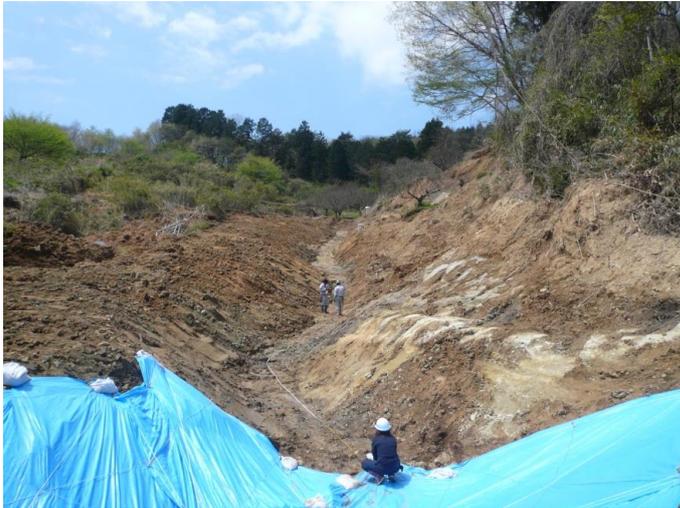
写真-2.4.13 神長地区の地すべり、右は栗の果樹園造成地、谷地形部で地すべりが発生した
