2.2.5 2011年3月12日長野県北部地震による栄村・中条川上流の土砂移動実態

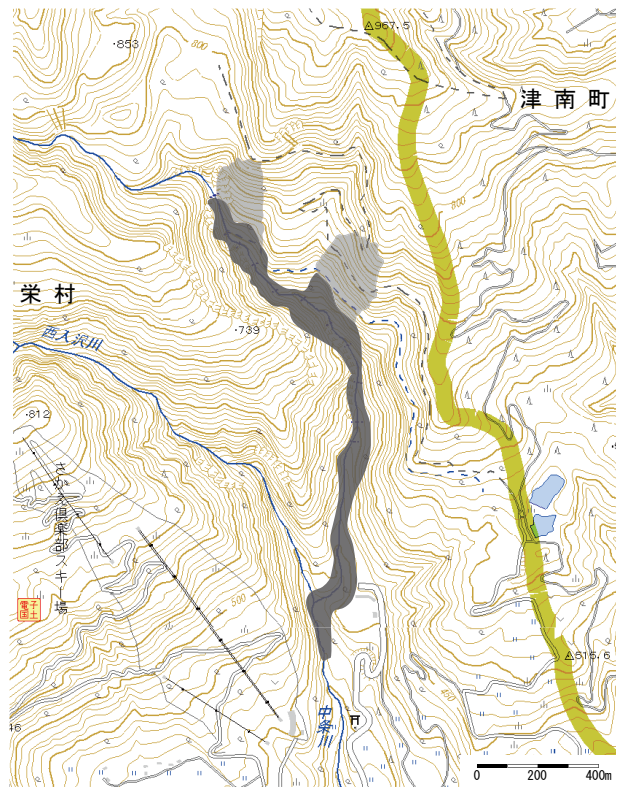
図-2.5.3 地震によって発生した東入沢川沿いの崩壊と堆積域の分布 (電子国土地図に加筆)

地震によって発生した崩壊地と土砂の堆積の状況を図-2.5.3に示す。東入沢川（千曲川水系中条川支流）下流の写真-2.5.1に示す左岸斜面の2箇所（上流側：幅180m，長さ300m，下流側：幅220m，長さ350m）が発生し，移動土塊が直下の東入沢川河床に堆積した。地震発生時には2～3mの積雪があり，土砂の一部は，積雪を巻き込んで河道を流下し，右支川の西入沢川との合流点から約200m下流まで達した。上流側崩壊地の崩壊土砂量は約243千m³，下流崩壊地の崩壊土量は約1,072千m³，埋塞部の土砂量は約1,546千m³，下流部へ流下・堆積した土砂量は約499千m³と見積もられた。その後，融雪および降雨による土砂流出が発生し，2011年10月時点で1,493千m³の不安定土砂が流域内堆積しているものと推定されている（写真-2.5.2）。下流側崩壊による埋塞部の高さは，約60mに達する。移動土塊が一挙に河道を流下しなかった要因として，崩壊地直下流の河道が狭窄部になっていたことが挙げられる。

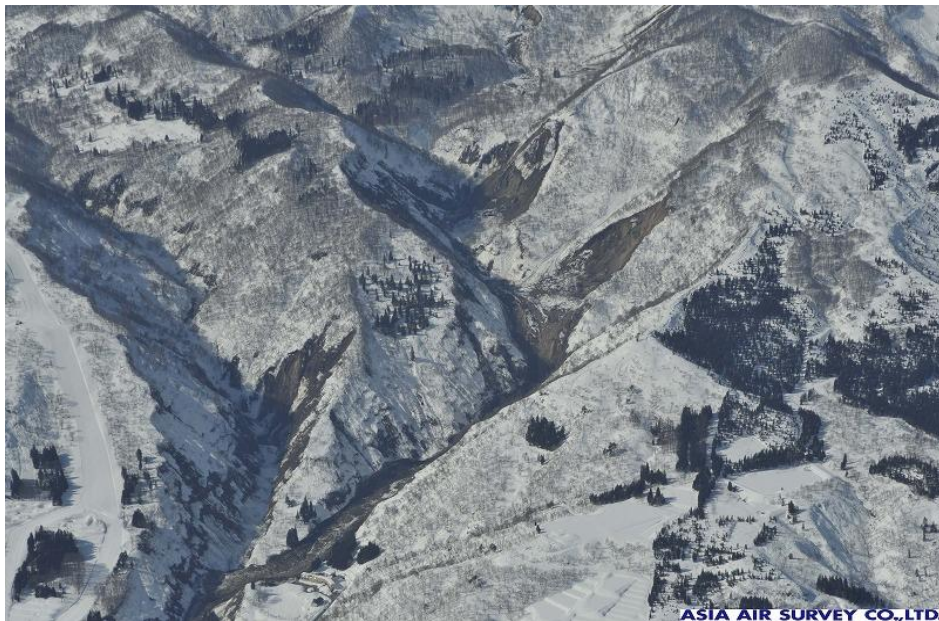
写真-2.5.1 中条川合流点から東入沢川崩壊地 (2011年3月13日撮影)
<http://www.ajiko.co.jp/bousai/touhoku2011/touhoku.htm>

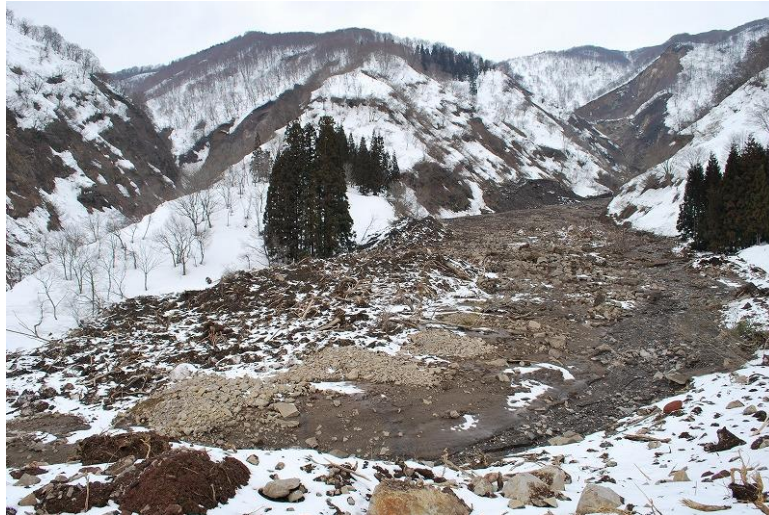
写真-2.5.2 東入沢川下流から見た下流側崩壊地（向かって右）と河床に堆積した土砂（2011年3月25日撮影）

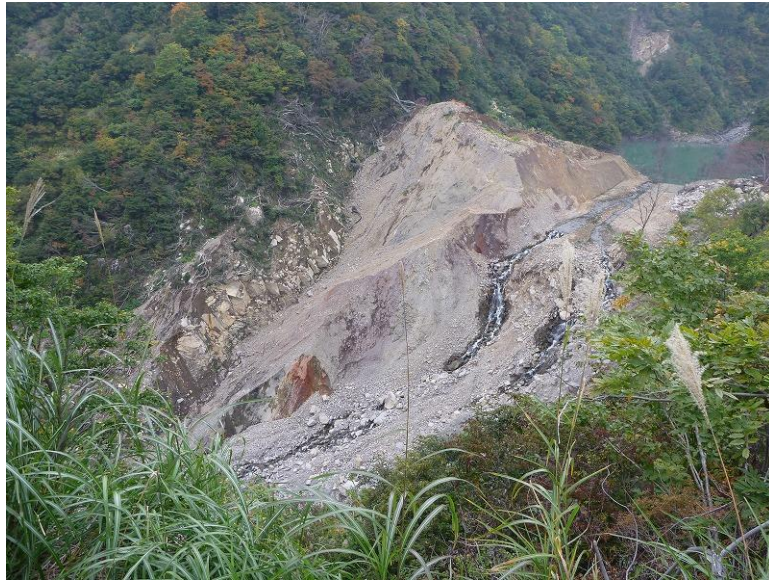
写真-2.5.3 東入沢川 下流側崩壊地の湛水部と開削状況
(2011年10月15日撮影)

3月12日の地震発生後，直ちに被害状況の調査が行われ，栄村全村（秋山地区を除く）に避難指示が出された。同日，栄村を対象に土砂災害警戒情報の暫定基準（通常基準の6割）による運用が開始された（11月11日運用廃止）。応急対策として，土砂流出の危険性がある場合に速やかに避難させるため，3月26日には，土石流センサーや監視カメラ，サイレン，回転灯が設置され，警戒避難体制が整備された。さらに，4月5日には，土石流による氾濫被害の防止を目的として，土砂流出の危険性がある中条川下流に，緊急的に大型土のうによる仮設導流堤が設置された。5月9日には，流下断面を確保するため，東入沢下流（トマトの国付近）の河道堆積土砂が開削された。多量の崩壊土砂の堆積による湛水池の規模縮小を図るため，9月2日には，下流側崩壊土砂によって生じた湛水池の開削と湛水池の河床が整理された(写真-2.5.3)。これにより湛水池の水位が約 2.5m 低下した。今後行われる恒久対策工事は上流に不安定土砂が残る状態での施工となるため，施工中の

安全対策として土石流減勢工（鋼製セルダム）が施工された。

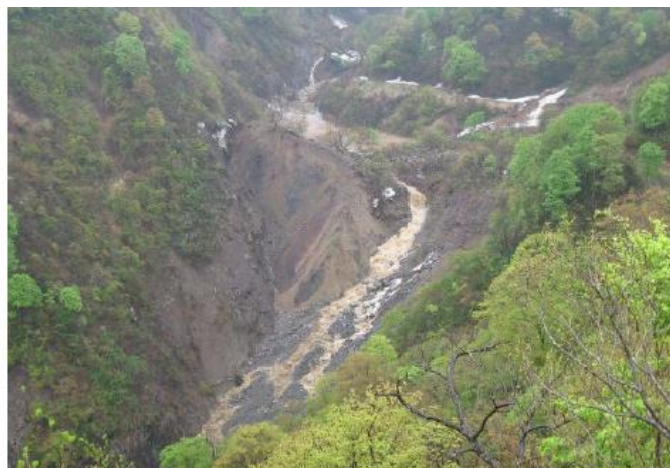
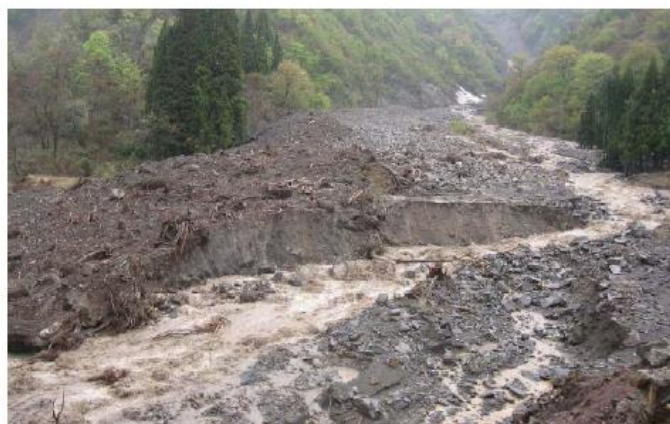
地震発生時の崩壊および土石流以降、4月4日と5月10日に土石流が発生した。4月4日には、ワイヤーセンサーの切断にともない、警報が発令された。土石流は東入沢川が西入沢川と合流する付近（トマトの国横）で停止した。この時、降雨や地震は観測されていなかったが、3月27日ごろから融雪が進み、河道堆積土砂の下流側表面が崩落したことによると考えられる。5月10日には、融雪と降雨（連続雨量84mm）にともなって、河道堆積土砂の左岸側から越流した。このとき発生した土石流は、中条川の貝立橋付近まで土砂が堆積した(写真-2.5.4)。

写真-2.5.4 2011年5月10日の下流側埋塞部における越流状況（上）と東入沢川下流の状況（下）

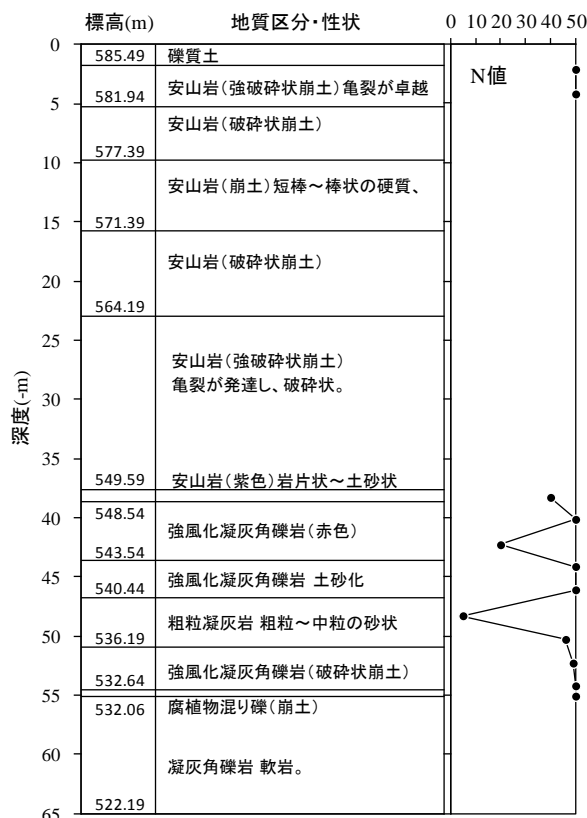
図-2.5.4 堆積土砂(ボーリング孔)の地質区分と N 値深度分布

下流側崩壊地直下の河床に堆積した土砂の状況を確認し、堆積土砂の安定性を検討するために、堆積した土塊の中央部でボーリング調査を実施した。孔口標高は 587.19m、掘削深度は GL-65.0m である。深さ 55m 付近では腐植物混じりの河床礫が見られ、その上下でコアの性状が明らかに異なっていることから、当該深度が移動土塊と旧来地盤との境界と判断された。したがってボーリング地点での崩積土の厚さは 54.5m 程度と考えられる。堆積土砂(ボーリング孔)の地質区分と N 値深度分布を示す図-2.5.4 より、上位(地表から GL-38.6m まで)は硬質かつ亀裂に富んだ安山岩溶岩から成り、下位(GL-38.6~-54.5m)は粗粒凝灰岩や凝灰角礫岩からなるやや固結度の低い層準から成り立っていることがわかる。これは、下流側崩壊地の滑落崖で観察される層序とほぼ一致しており、崩壊した土塊がその地質構成を維持した状態で河床に堆積したものと考えられた。
