2.3.2 いわき市上釜戸（初生地すべり）

地震後に発生した地すべり被災事例として、福島県いわき市上釜戸地区の調査成果を以下に示す。

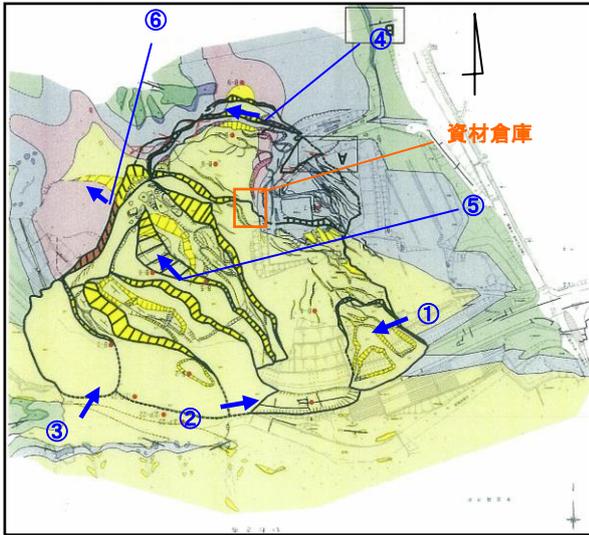
図 3.2.4 地質平面図¹⁾修正引用

第三紀中新世中山層群のシルト岩・砂岩互層に中新世高久層群の砂岩が不整合の関係で重なる。走向はほぼ南西で約10°南傾斜を示す。東西方向に小断層、南北方向の節理が発達する(図3.2.4)。

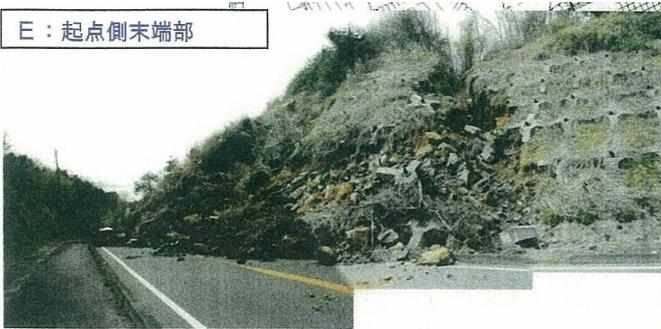
地すべり土塊は延長約270mにわたって南方向に移動した。これにより路面が隆起し、崩積土が道路を埋積した(写真①, ②, ③)。

写真 3.2.1 崩積土の道路埋積状況¹⁾①
(撮影日: 2011 年 4 月)

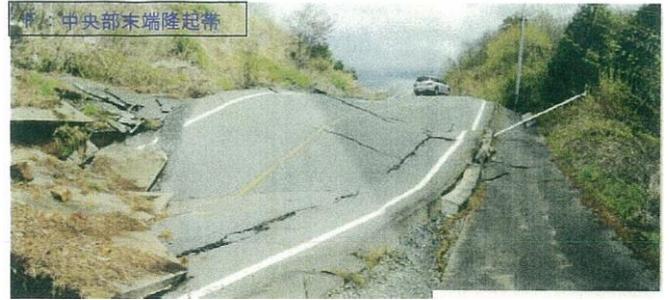
東側の道路法面(①付近)のアンカーが破断し、道路面は隆起した。アンカーのずれから地すべりは南南西の方向に約 4m 変位したと推定される。西側法面(図 2.2.3(3)の③地点付近)の作業道付近は、南南西の方向に約 50m 変位したと推定される¹⁾。

写真 3.2.2 道路面の隆起状況¹⁾②
(撮影日: 2011 年 4 月)

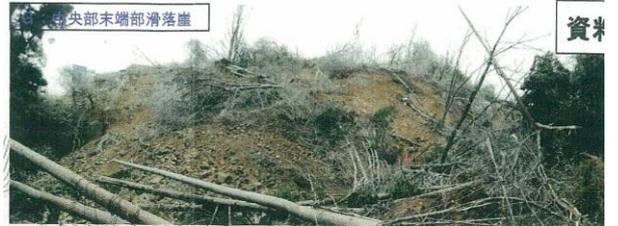
写真 3.2.3 地すべり中央部末端部滑落崖の状況¹⁾③
(撮影日: 2011 年 4 月)

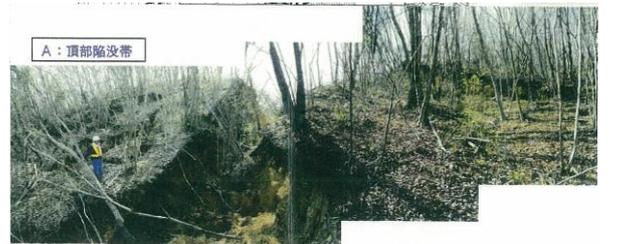
地すべり土塊の頭部、中央部、側部に陥没帯が形成されている(写真④、⑤、⑥)。中央部(図 2.2.3(3)⑤地点付近)の陥没帯の幅が中央部と側部に比べて広い。

写真 3.2.4 地すべり頂部陥没帯の状況。滑落崖はほぼ南西方向に伸びる¹⁾。④
(撮影日: 2011 年 4 月)

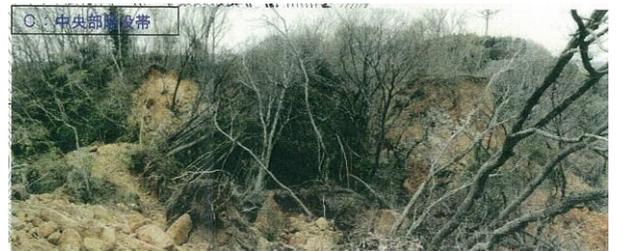
写真 3.2.5 すべり中央部陥没帯の状況¹⁾⑤
(撮影日: 2011 年 4 月)

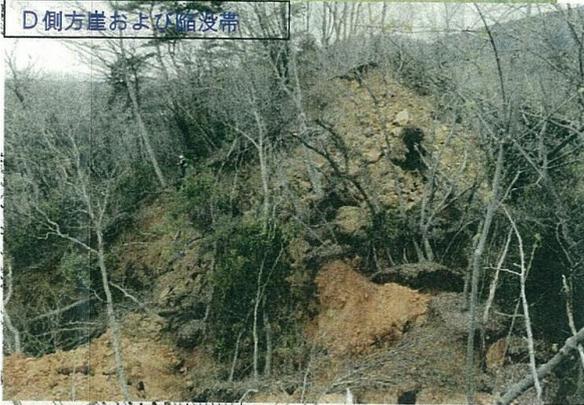
写真 3.2.6 地すべり中央部陥没帯の状況¹⁾⑥
(撮影日：2011年4月)

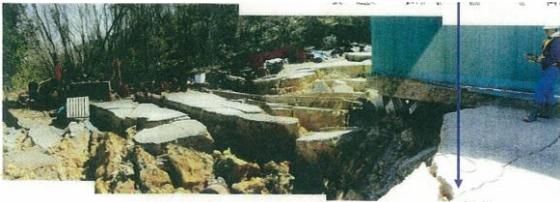
写真 3.2.7 北西-南東方向の段差クラックの状況¹⁾⑦(撮影日：2011年4月)

東側の道路法面上方にあった資材倉庫の宅盤には多数の北西-南東方向の段差クラック(地割れ)が確認できる(写真⑦)。2箇所ある排水路のずれにより、南南西方向に約2~3m変位したと推定される¹⁾。

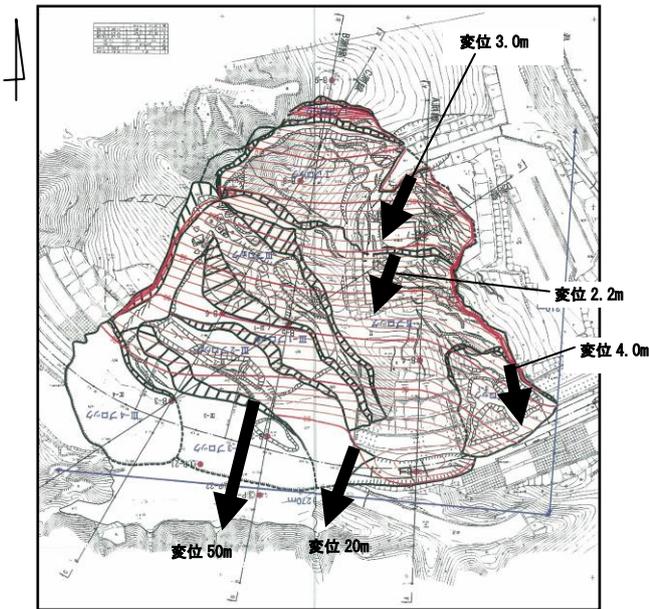
図 3.2.6 地すべり変位¹⁾ 修正引用

構造物および沢の状況から見ると、地すべりは南南西の方向に上部尾根および東側で5~7m、西側中央部から末端までで50m以上の変位があったと推定される(図3.2.6)¹⁾。

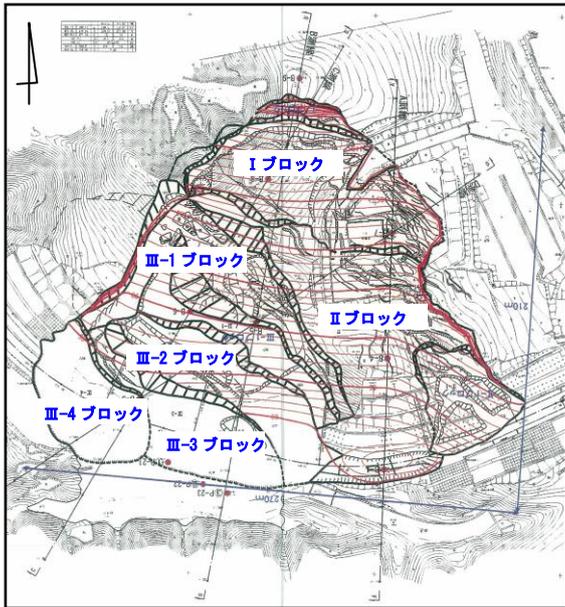
図 3.2.8 地すべりコンター図¹⁾

地すべりブロックは、尾根付近の比較的変位量が少ない「Iブロック」、「IIブロック」と、幅の広い中央部の陥没帯を頭部とする移動体の「IIIブロック」に大別される。IIIブロックは、さらに滑落崖・陥没帯を頭部とするIII-1~III-4

2011年4月11日の地震によってIIIブロックが変位し、背後の尾根部に位置するIブロックとIIブロックが滑動したと考えられる。

IIIブロックの南西方向での変位量が大きいの、南西方向に土塊を遮る地形的要素がないためであり、より動きやすい方向に移動したためと考えられる。

地すべりの素因は低角度の層面断層、高角度の東西走向の小断層・節理、高角度南北走向の節理と考えられる。

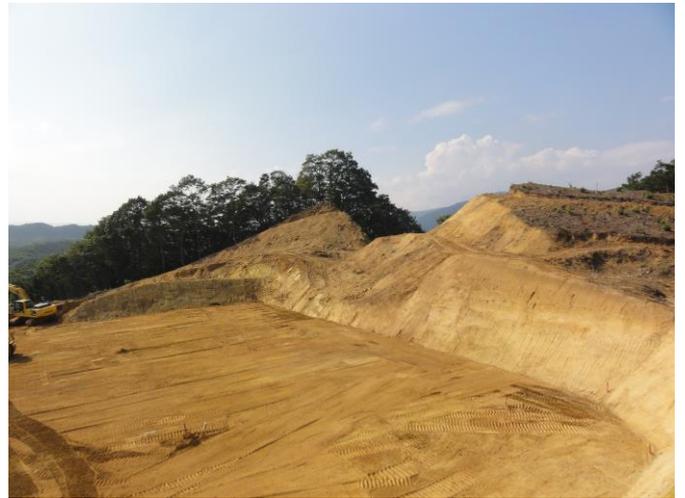
写真 3.2.8 III-1, III-2ブロック付近の状況。土塊が除石されている。東側から西側を望む。(撮影日:2011年9月10日)

地すべり発生の約6ヶ月後の2011年9月10日には、地すべりIIIブロック付近は除石されていた(写真3.2.8)。被災した主要地方道いわき石川線も土塊が除石され、仮復旧されている(写真3.2.9, 写真3.2.10)。

不安定土塊が除石されたことで再移動する土塊量は少なくなったものの地すべり土塊が再移動する可能性はあることから、今後も降雨量と土塊の変位量、地下水位の時系列変化を把握しながら土塊の変位状況をモニタリングするとともに、主要地方道への土砂流出防止のために現在裸地となっている範囲の表面浸食防止対策を行うことが望まれる。

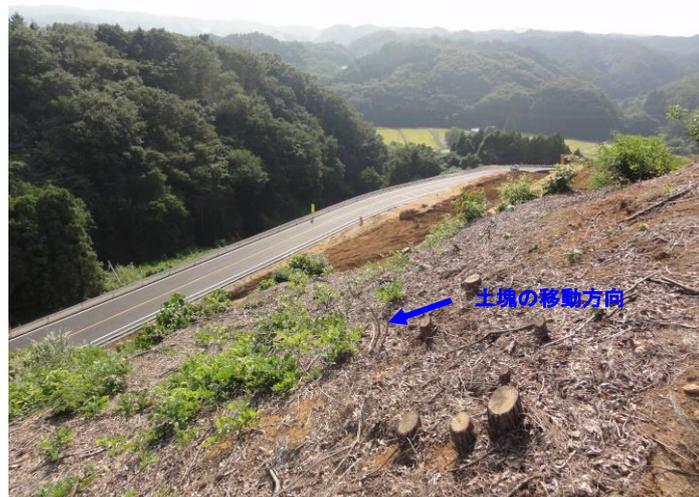
写真 3.2.9 道路の仮復旧状況(押し出された土塊は除石されている。)(撮影日:2011年9月10日)

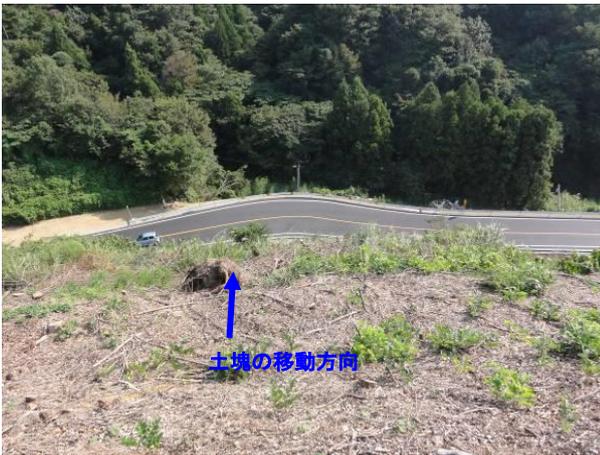
写真 3.2.10 道路の仮復旧状況（押し出された土塊上に道路が仮復旧されている。）（撮影日：2011年9月10日）
