2.3.3 いわき市才鉢地区地すべりの実態

(地震断層周辺)

県道いわき石川線の才鉢地区では、東北地方太平洋沖地震(2011/3/11)の余震(2011/4/11, 古殿:震度 6 弱)によって斜面災害(地すべり 1 箇所・斜面崩壊等 2 箇所)が発生した。また、地すべり斜面の起点側では、余震によって断層崖が形成され、4/14 に斜面崩壊が新たに発生している。

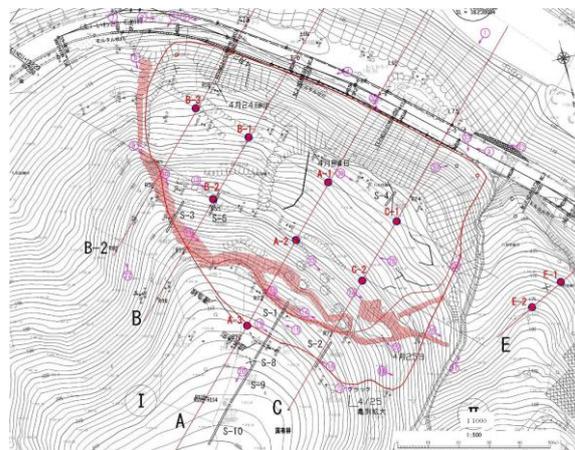
図-3.3.2 地すべり地区被災状況平面図

4 月 11 日の地震により地すべりが発生した。地すべり移動土塊は県道を埋没させ、人的被害を引き起こした。発生した地すべりの規模は、幅 120m、奥行き 85m である。以下に踏査結果概要を示す。また、現地状況図を図-3.3.2 に示す

① 地すべり頭部

- ・標高 205m 付近に高さ 1~4m の滑落崖が発生した。
- ・滑落崖の山側には A 測線から起点側へ亀裂が延びており、4 月中旬当初の段差が約 0.4m 生じたが、徐々に拡大し 4 月下旬には約 0.6m となった。
- ・頭部の亀裂は A 測線から起点側へは伸張していないが、段差地形や遷急線が連続する。

②地すべり側部

- ・起点側は、尾根地形に沿って、高さ1～2mの側部滑落崖が道路まで連続している。
- ・終点側では、凸状地形部に沿って、高さ3mの側部滑落崖が沢部まで連続する。4月25日に山側へ後退した。
- ・終点側部付近の溪床では全面露岩する溪流があり、標高160m以下の斜面では地すべり移動土塊が押し出し、溪流を一部閉塞した。

③地すべり末端部

- ・埋没車両の救助作業時に地すべり末端部を切土掘削したところ、道路のり尻位置に既設のり面の痕跡が確認され、B測線付近ではモルタル吹付が残存していた。モルタルは県道へ約1m押し出した。
- ・起点側部の道路面、および終点側のブロック積擁壁には変状は無い。
- ・湧水が認められ斜面下方で地下水位が高いことを示している。

④移動土塊内部

- ・移動土塊は激しく攪乱されており、開口亀裂が多数形成されている。
- ・立木は山側に傾動しており、地すべり変位の大きさを示している。

⑤滑落崖の周辺斜面

- ・滑落崖山側は緩勾配の尾根地形が連続しており、明瞭な地すべり変状は無い。

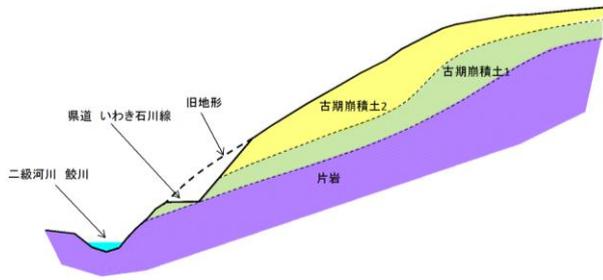
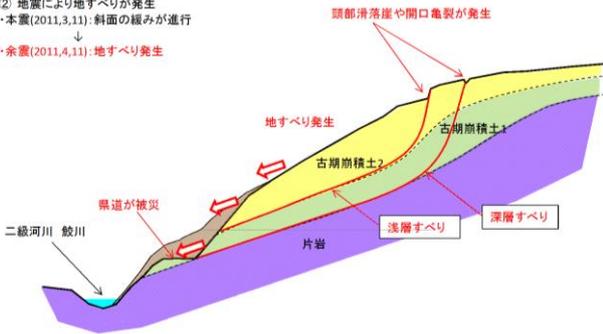
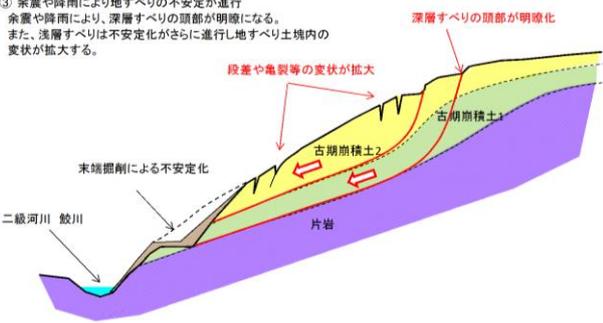
図-3.3.3 地すべり発生模式図

- ・応力解放で緩んだ道路のり面が崩壊したことにより斜面のバランスが崩れ、古期崩積土2層を移動土塊とする浅層すべりが急速に滑動し、県道を埋没させた。
- ・同時に基盤岩上面においてすべり面が形成され深層すべりが滑動した。

- ・救助活動において地すべり末端部を切土掘削したことで、移動土塊の抵抗部が失われ地すべりの安定性が低下した。
- ・浸透した降水および周辺斜面から流入した地下水により、間隙水圧が上昇し地すべりが不安定化し活発に滑動した。
- ・地すべりが活発に滑動を続けたことで深層すべりの頭部が明瞭化した。また、上部斜面に緩みが生じた。

①地すべり発生前
・脆弱な崩積土層が斜面に層厚20～30mで厚く分布していた。

②地震により地すべりが発生
・本震(2011,3,11)・斜面の緩みが進行
↓
・余震(2011,4,11)・地すべり発生

③余震や降雨により地すべりの不安定が進行
余震や降雨により、深層すべりの頭部が明確になる。
また、浅層すべりは不安定化がさらに進行し地すべり土体内の変状が拡大する。

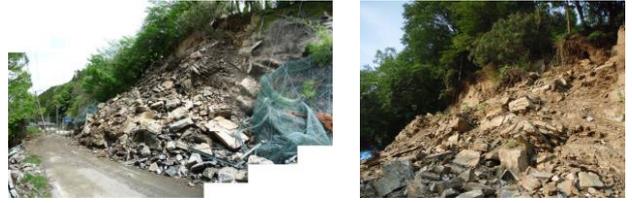
地すべり地区の終点側に隣接する斜面において、のり面が幅約 35m、奥行き約 15m の範囲で崩壊し、モルタル吹付やポケット式落石防護網工が損壊した。

崩壊箇所は、道路山側の勾配 1:0.5 のモルタル吹付のり面である。のり面上には落石対策として、ポケット式落石防護網工が敷設されていた。地震に伴いのり面の岩盤が崩壊し、ポケット式落石防護網工の全延長が損壊した。

写真-3.3.2 岩盤崩壊状況（左）、崩壊面（右）

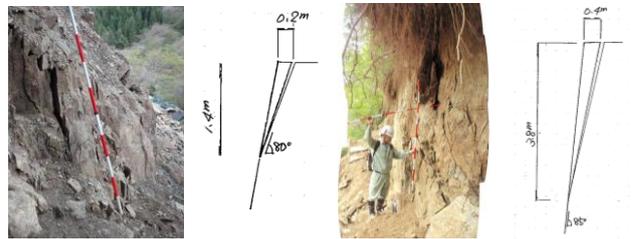
標高 165m 付近に高さ 5m の滑落崖が発生した。滑落崖には硬質・塊状のほぼ直立する急立岩盤が露頭しており、自立性が高く安定的である。急立岩盤の表面には厚さ 30cm の浮石が分布しており、亀裂が開口しており滑落する可能性が高い。

写真-3.3.3 滑落面の多亀裂岩盤（左）と滑落崖の急立岩盤（右）

崩壊の滑落面には、亀裂密度の高い多亀裂岩盤が露頭する。亀裂は開口しており、岩盤の表面に多数の浮石が分布している。浮石はほぼ分離しているため、不安定で道路へ滑落する可能性が高い。

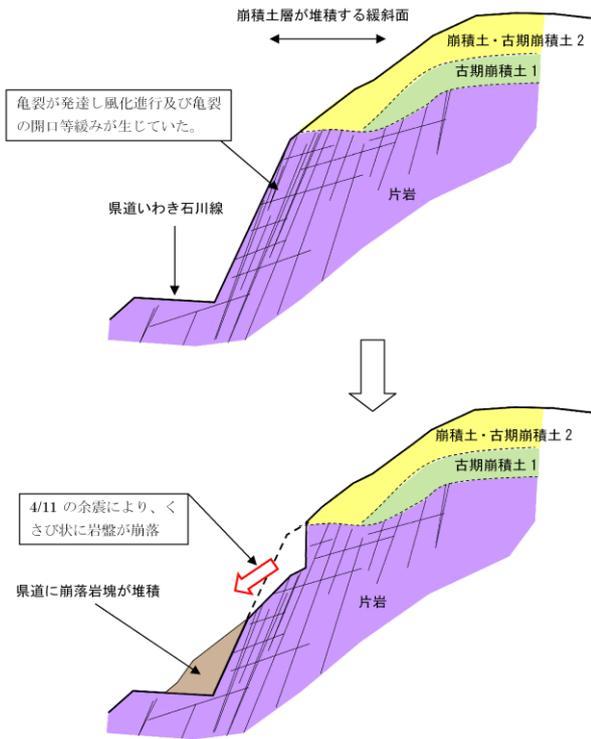
図-3.3.4 崩壊機構

道路のり面の岩盤は、河川の下刻作用等により長期的な応力解放と風化により開口亀裂が発達し、岩盤の多亀裂部が形成されていた。ここへ大きな地震動が作用したことで、多亀裂部が崩壊したと推定される。

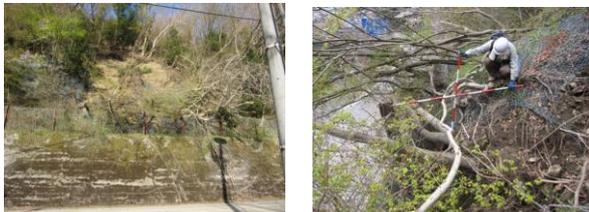
地震に伴う斜面の斜面崩壊により、既設の覆式落石防護網と落石防護柵工が損壊し、落石防護柵の部材が変形した。崩壊の規模は幅 20m×長さ 10m×深さ 2m である。(写真-3.3.4)

滑落崖は急立するため不安定で、段差亀裂が発生している。崩土は斜面上に堆積しており、崩土が道路へ滑落する可能性が高い。また、上部斜面では、古い段差地形等が確認され、表層部の緩みが確認される。ただし、今回の地震によって発生したのではない。

写真-3.3.4 崩壊発生状況（左）落石防護柵の支柱変形状況（右）

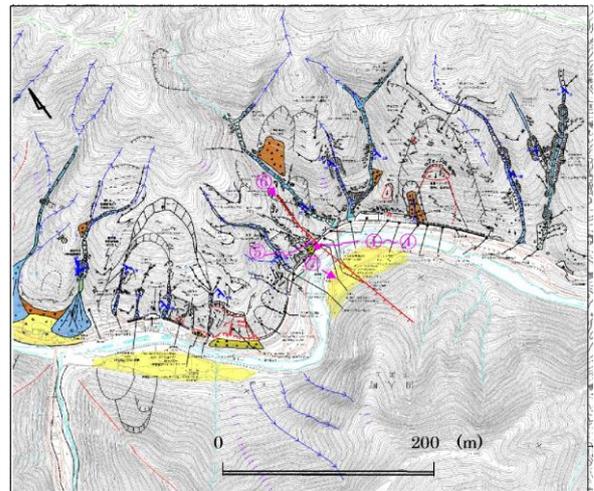
図-3.3.5 地震断層の位置図

才鉢とその周辺の断層位置を図5に表示した。地表地震断層として確認した事象は、赤の実線で示し

た。断層の名称は、東京大学地震研究所（2011）に従い、塩ノ平断層を用いた。

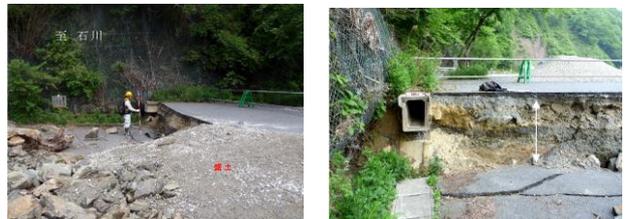
・才鉢下流の県道付近では道路を N10～20W 方向に横断する地表地震断層が確認された。この地震断層の走行は片岩の片理面の走行と一致する。段差は 1.0 m で（側溝の蓋の垂直ずれ量）、西側が低下した。水平ずれ量は右（南）に 4～5cm（蓋のズレ量）、側溝縦断方向のずれは 45cm であった。断層面には薄い断層粘土と不明瞭な条線（右下がり 30 度）が観察された。地震断層面から湧水、異臭はなかった。

写真-3.3.5 県道を横断する地表地震断層（右）と山側水路のズレ（垂直 1m）
