2.3.6 航空LP測量データによる湯ノ岳・井戸

沢地震断層の判読

2.3.6.1 断層調査の経緯と概要

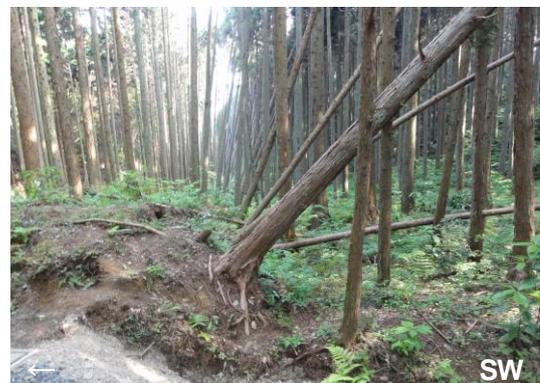
写真-3.6.1 針葉樹林の傾動

空中写真撮影によるオルソ写真図（図 2C）では、図の北側および南側の断層崖が存在すると思われる箇所、針葉樹林の中に線状の空隙が明瞭に確認できる。この箇所の現地調査では、杉の植林地内で地震断層の影響による連続的な樹木の傾動が確認できた（写真-3.6.1）。

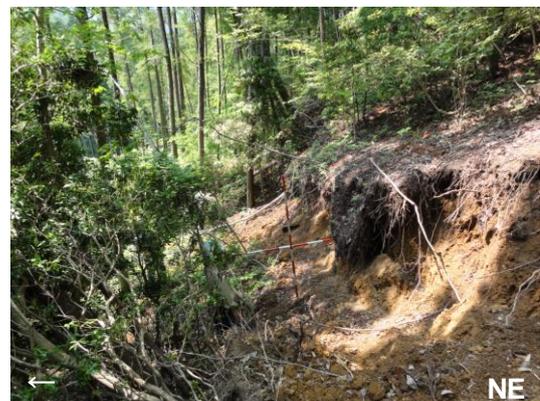
写真-3.6.2 樹林内の断層崖

また、オルソ写真図の中央付近の三方向を道路に囲まれた丘陵地では、針葉樹の傾動は明瞭には見られない。しかし、陰影図、陰陽図では断層崖と思われる明瞭な段差が確認され、航空レーザ計測の特長の一つである樹林下の地盤を取得することにより、空中写真判読では困難な樹林下の断層崖の検出が可能であった。このような樹林下の断層崖の代表的な露頭状況を写真-3.6.2に示す。

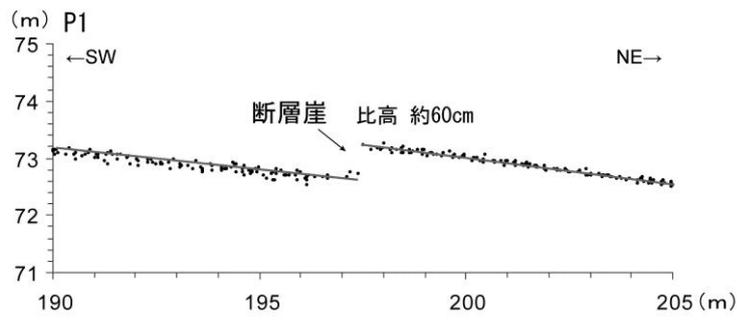
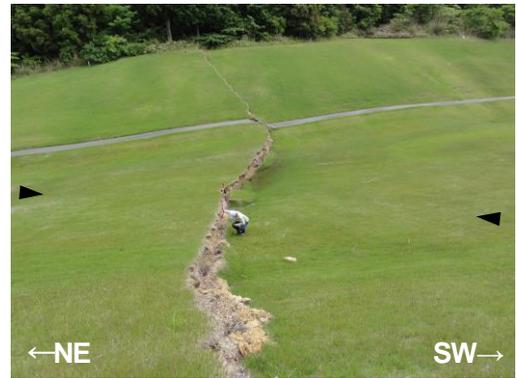
図-3.6.4 断層崖タイプの断面形状と現地写真

図-3.6.4 の P1 断面はいわきゴルフクラブのフェアウェイを横切る断層崖である。現地写真から正断層の引張り応力により垂直方向にせん断された面が明瞭に見られる。航空レーザ計測データの点分布による断面図から約 60cm の比高であることが確認され、不連続箇所の形状についても断層崖状が表現されている。

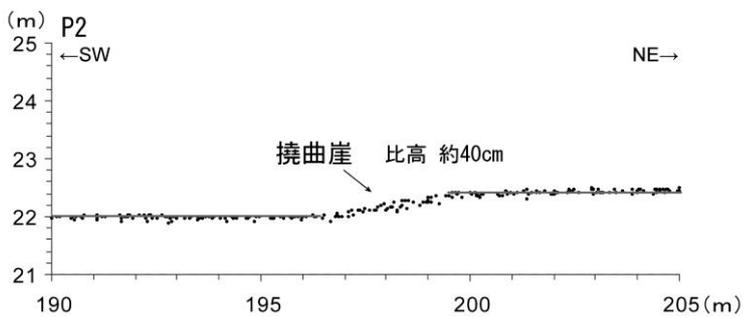
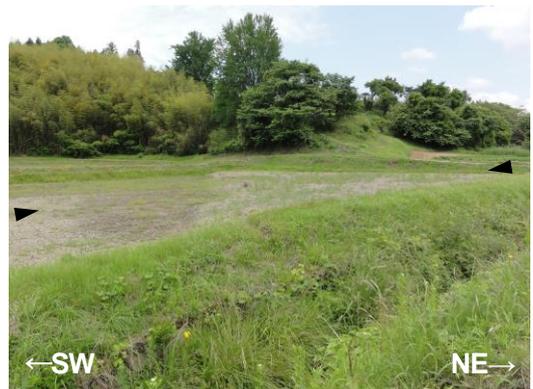
図-3.6.5 撓曲崖タイプの断面形状と現地写真

また、図-3.6.5 の P2 は P1 の南東約 500m の地点に出現した変状地形である。現地写真からは、水田の地表面を緩い傾斜で撓曲崖が形成されているのがわかる。航空レーザ計測データの点分布による断面図では、水平方向に 2~3m 程の幅で比高が約 40cm の緩いスロープ状の地形を形成する。
