2.4 砂防構造物の施設災害実態

2.4.1 はじめに

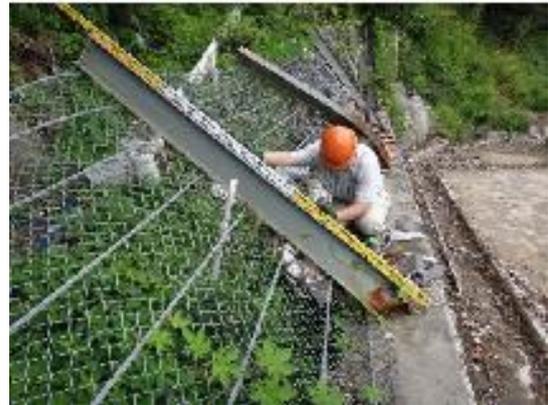
宮城県黒崎地区の急傾斜地施設の被害状況を写真-4.1に示す。山頂付近の遷急線下の急斜面をなす岩盤が崩落している。今回の災害事例では、斜面全体が崩落した施設被害の事例は本件だけである。写真-4.2は、岩手県内で発生した津波による施設被害の状況である。コンクリート擁壁には目立った被害は無いが、上部の落石防護策が破壊されている。岩手県の資料によれば、同様の施設被害が多かったとされている。

写真－4. 2 岩手県湊地区被害状況
津波による落石防護策の被害

津波による施設被害については、東日本大震災による砂防関係施設の被害の特徴の一つである。急傾斜地対策施設は、海岸部の平地と周辺の高台との間に設置される場合が多く、安全な避難ルートを確保できるような構造（例えば、コンクリート構造物と一体となり津波で被災しない階段やスロープなど）とすることなどの工夫は必要と考えられる。

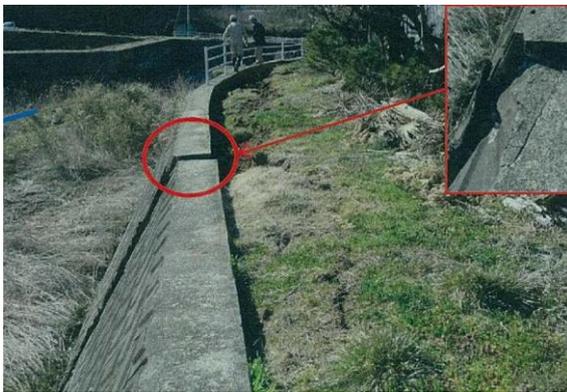
写真－4. 3 福島県原瀬川の被害状況
護岸工継目でズレが生じている

写真一 4. 3は福島県で発生した砂防施設による被害である。急傾斜地の対策施設の被害も、同様な擁壁のズレなどが多い。写真一 4. 4は、茨木県内の急傾斜地で生じた斜面の変状である。この事例と同様な被害（斜面上部に亀裂が現れたもの）も3件報告された。写真一 4. 5は法枠工の背面の地盤が地震動により法枠より剥離した状況である。岩手県においても同様な変状の報告がある。写真一 4. 6は、急傾斜地対策施設として設置されたブロック擁壁に生じたクラックである。施設被害の件数としては、この事例に類似の擁壁の継ぎ目のズレや擁壁のクラックなどの件数が大半であった。

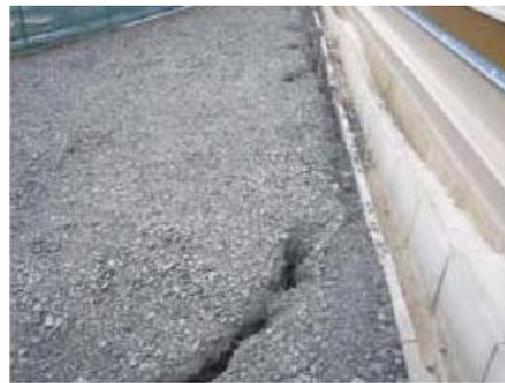
写真－4. 4 茨城県宮町地区の被害状況
斜面上部の地盤に発生したクラック

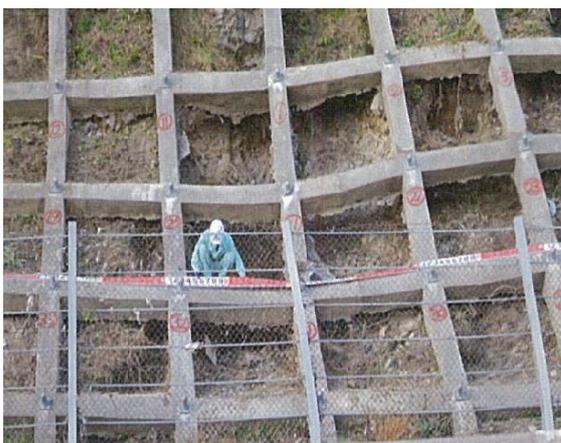
写真－4. 5 宮城県東田地区の被害状況
法枠工の背面の地盤がズレている

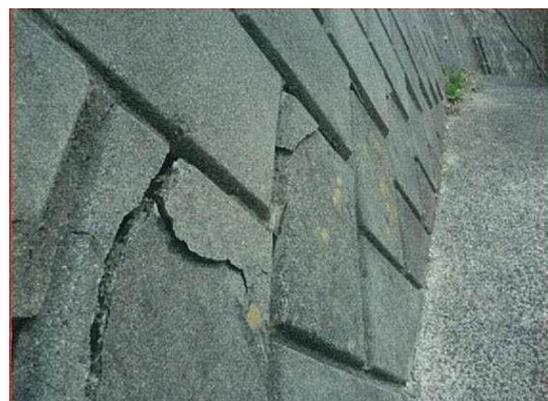
写真－4. 6 福島県大町地区の被害状況
ブロック擁壁に生じたクラック

砂防施設は本来、計画規模の災害を想定して計画・設計が行われる。また、対象とする現象の発生頻度が数十年から数百年に一度程度のまれな現象を扱っているため、施設の老朽化に十分な耐性を備えることが求められる。前述のとおり、本震災における砂防関係施設の被害が軽微な事例が多かったことから、現行の施設が本震災程度の地震動に対して構造的な安全性を確保していることが示されたものと考えられる。また、擁壁の継目のズレやクラックなど、地震により生じやすい施設被害のパターンも確認された。このような施設被害については、今後の設計基準等の改訂などに際して、改善すべき検討課題として取り上げることも有効ではないかと考えられる。
