2011 年台風 12 号による紀伊半島三重県南部，和歌山県東部の土砂災害(速報)

(社)砂防学会研究開発部会

砂防学会研究開発部会では，2011 年台風 12 号による三重県紀宝町，和歌山県東牟婁郡那智勝浦町での土砂災害の実態を明らかにするために，2011 年 9 月 17 日(土)～18 日(日)にかけて現地踏査による概査を実施した。調査には，研究開発部会の山田孝，地頭菌隆，権田豊に加え，石川芳治(砂防学会深層崩壊委員会)，林拙郎(三重大学名誉教授)，沼本晋也(三重大学准教授)が参加した。以下に主な調査箇所についての調査結果を示す。

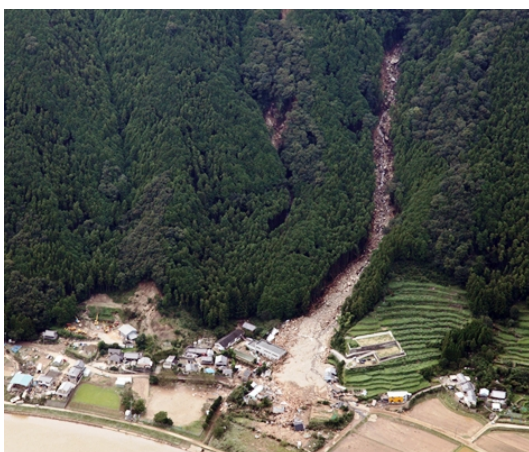
当該地の地質はザクロ石・黒雲母花崗岩が主体とする熊野酸性岩類と堆積岩との境界部である。9 月 4 日に 2 箇所程度の表層崩壊によって石礫型土石流が発生し，勾配 10°～20° 程度程度の谷を流下し(流下区間では，平均数 m の深さまで侵食され基岩が露出している)，谷出口から氾濫・堆積したことによって土砂災害が発生した(午前 4 時頃)。堆積土砂量は数千 m³ で堆積深は最大 4m 程度である。現地住民からのヒアリングによると，約 200 年前にも今回と同じ場所で土石流災害が発生した。

写真-1 土石流の流下・氾濫・堆積区域

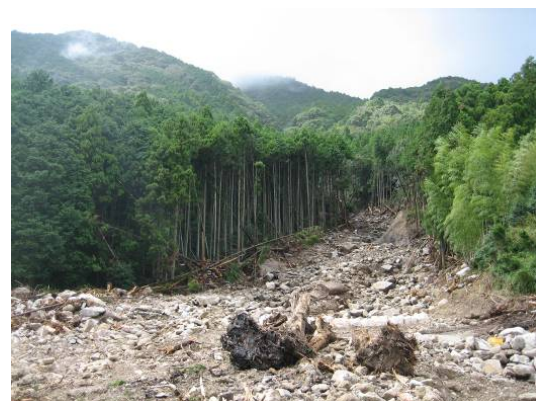
写真-2 土石流の氾濫・堆積による土砂災害状況

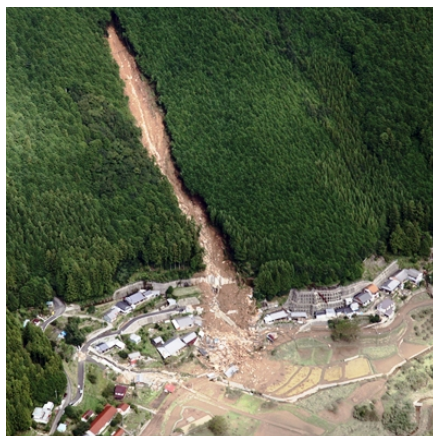
当該地の地質もザクロ石・黒雲母花崗岩が主体である。表層崩壊による崩土が待受け擁壁を乗り越え，落石防護柵を破壊して氾濫・堆積したことにより，土砂災害が発生した。待受け擁壁の捕捉容量を超える崩壊が発生したことが下流に氾濫・堆積した原因であると思われる。

写真-3 崩土の流下・氾濫・堆積区域

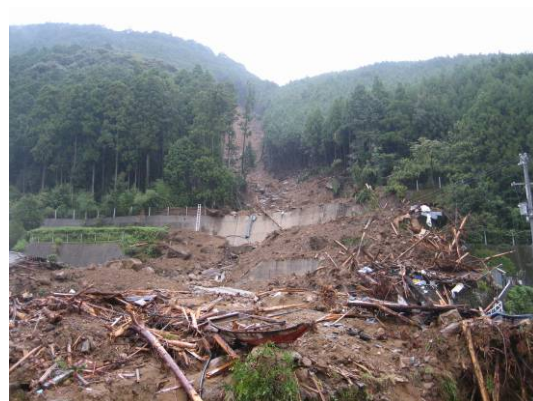
写真-4 待受け擁壁を越流した崩土の氾濫・堆積場の状況

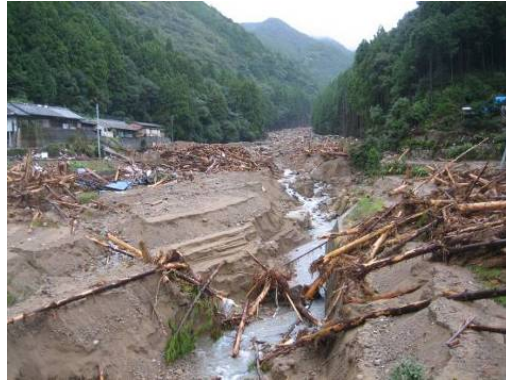
当該地の地質もザクロ石・黒雲母花崗岩が主体である。数箇所程度の表層崩壊によって土石流が発生し、谷出口から氾濫・堆積したことによって土砂災害が発生した。扇頂部に近い溪床勾配 5° 程度のところで大礫(約 0.5m以上)が集中して停止し、それより下流域

写真-5 本川水位の影響を受けたと想定される土石流の停止・堆積場の状況

では砂などの細粒土砂が流下・堆積した。大和田川は熊野川の支川であり、本川水位が高いときに土石流が本川・支川合流点付近に流入し、そのために大礫を含む土石流先頭部はより上流側で停止したと想定される。土石流本体部の停止による河床上昇によって、後続流が高位段丘にまで達し、そこに位置する家屋に被害を与えたと考えられる。流木は土石流先頭部停止箇所より下流に流出して橋梁を閉塞し、後続流の道路周辺への越流をもたらした。

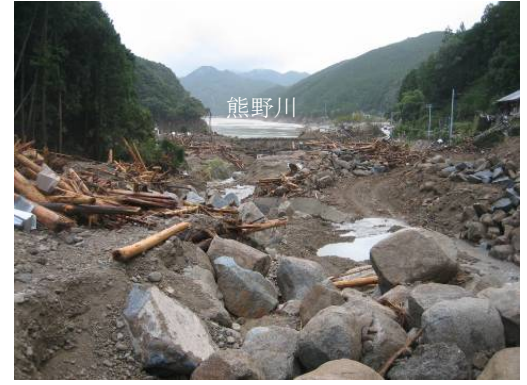
写真-6 土石流フロント停止域と下流熊野川本川への細粒土、流木流出状況

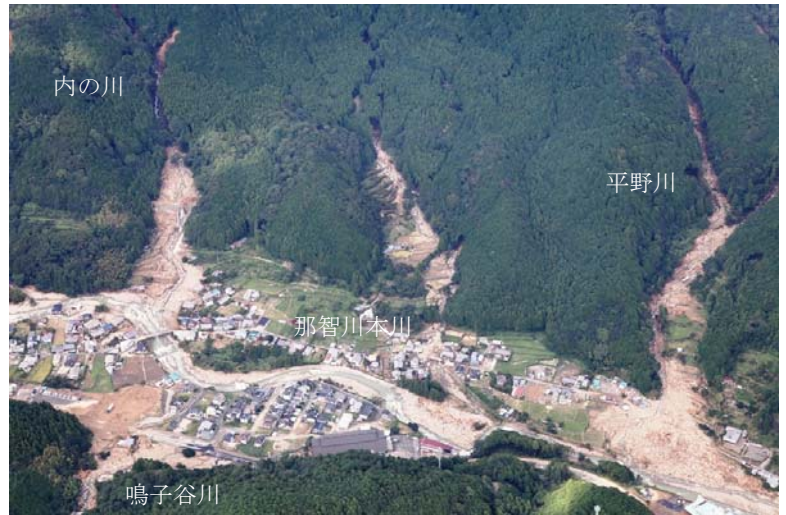
当該地の地質もザクロ石・黒雲母花崗岩が主体である。那智川本川沿いの幾つかの支川では、複数の表層崩壊によって流木を含む土石流が9月4日午前3時頃に発生し、本川・支川合流部付近に氾濫・堆積し、家屋などに被害が生じた。また、本川沿いでは、支川から流木を含む土石流が流入したことによる本川河床の上昇や橋梁の閉塞⇒河道・橋梁からの越流、支川から本川への土砂の押し出しによる本川流向の変化⇒越流・氾濫による家屋の全壊・半壊、道路、護岸の損傷などの甚大な災害が広範囲に発生した。那智川左支川内の川では、不透過型砂防堰堤による十分な土石流捕捉効果は認められるが、那智川右支川の鳴子谷川(写真-7)では流出土砂量が多かったために一部を捕捉したものの堰堤を越流し、氾濫・堆積した。

写真-7 土石流の流下・氾濫・堆積区域 (株式会社パスコ/国際航業株式会社 2011年9月5日撮影)

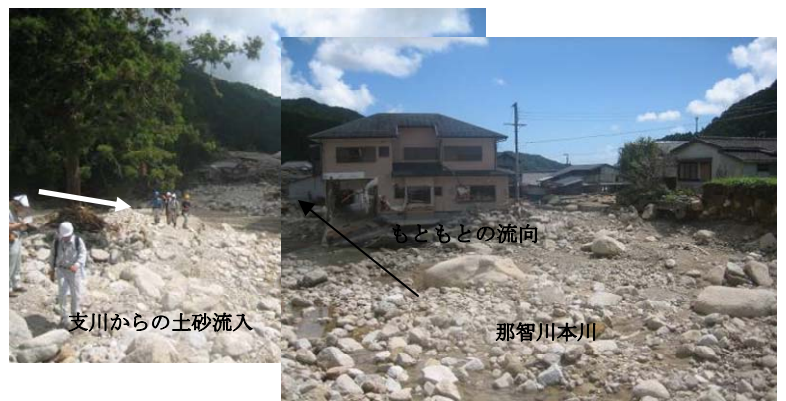
写真-8 支川からの土砂流入による那智川本川の流向変化と土砂災害
