公益社団法人砂防学会 2014年8月広島大規模土砂災害緊急調査団 調査結果に関する速報

(1) 災害の発生した地域と災害の特徴

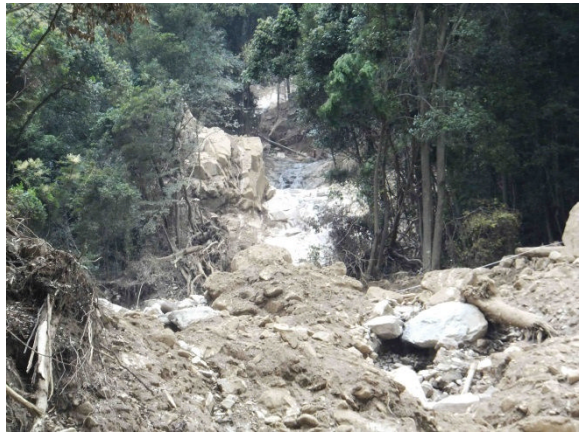
安佐南区八木三丁目県営緑が丘住宅上の土石流流路の状況(住宅地の
上流の谷出口付近．ここまでは勾配が8-10° だが，これより上流は急勾配の露岩した溪床が確認できる．

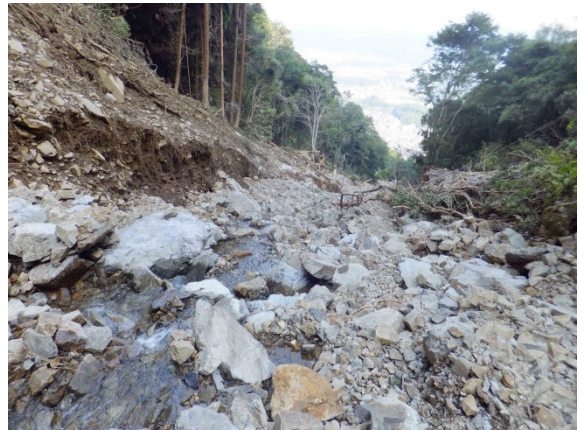
安佐南区八木三丁目阿武の里団地の上の土石流流路の状況(流路勾配24° 前後のところ)．

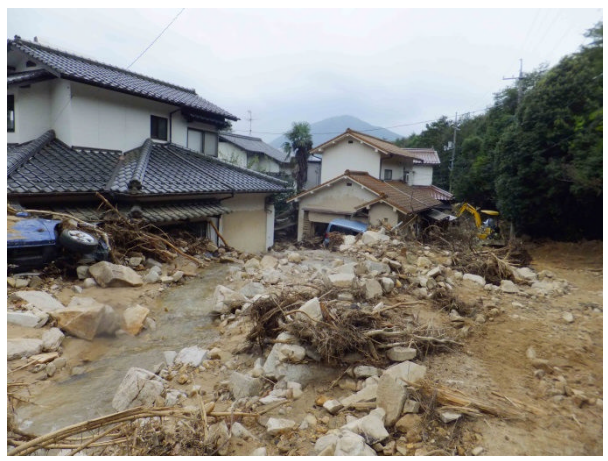
安佐北区可部東6丁目地区の谷すじの家屋の被災状況(この場所は上流の3~4本の小溪流からの土石流が集まって流下した)

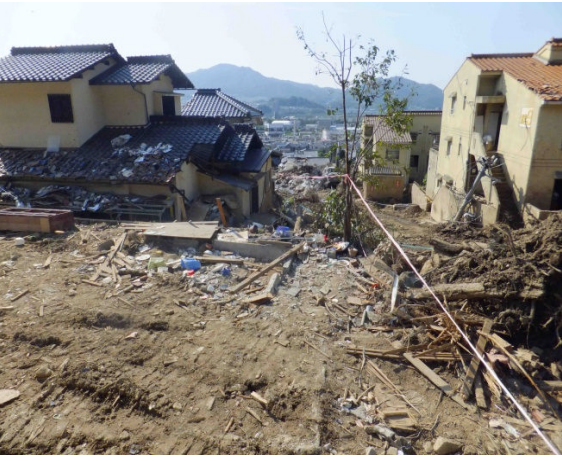
安佐南区八木三丁目県営緑が丘住宅の土石流による被災状況(勾配は8° 程度．花崗岩の巨石と全壊した家屋が確認できる)．

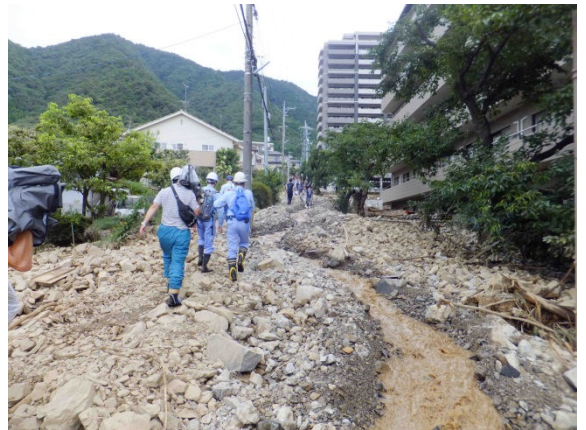
安佐南区八木三丁目阿武の里団地を流下した土石流の堆積物

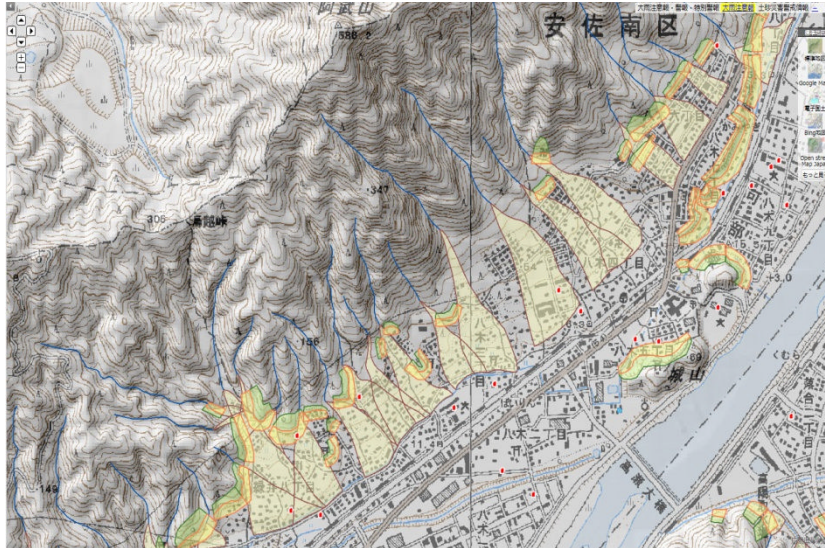
安佐南区八木地区周辺の土砂災害危険区域図
(阿武山の山麓の住宅地ではほぼすべての谷すじに土石流が発生して人家が危険にさらされていることが以前から示されている。)

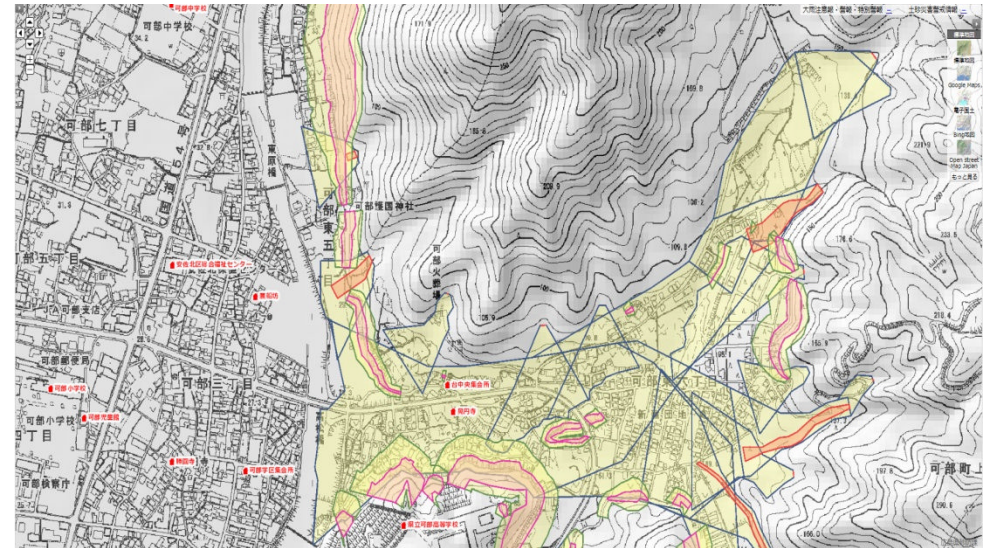
安佐北区可部東6丁目付近の土砂災害防止法に基づく警戒区域指定の状況(谷すじの家屋のほとんどが少なくともイエローゾーン, すなわち, 土砂災害警戒区域に指定されていることがわかる。)

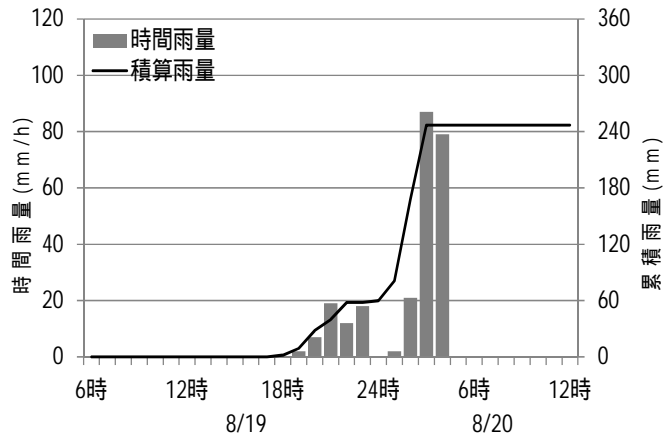
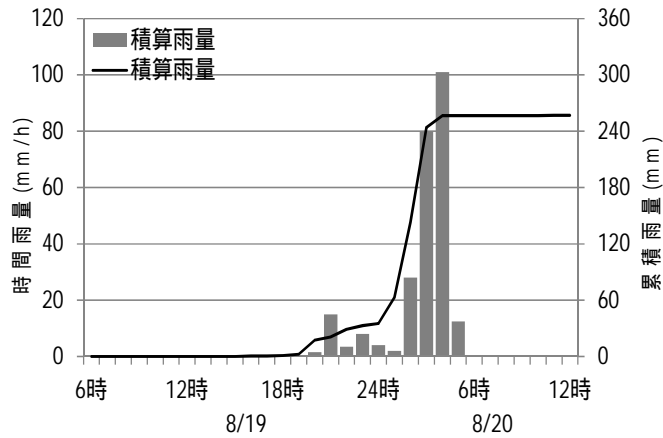
降雨の時間変化
(上図：高瀬(国土交通省)，下図：三入(気象庁))

土石流を発生させた降雨は、 3時間に200ミリ超 となる短時間の豪雨であった。	資料 - 5
降雨量は、数百年に1回程度よりもはるかに少ない確率で発生する規模となっていた。強い降雨の分布域と土石流が多発した範囲は一致した。	
土砂災害警戒情報は、 20日午前1時15分 に発令された。この直後から降雨が急激に強まり、 午前2時からの2時間雨量は被災地周辺では200ミリ前後 にもなる非常に強い降雨であった。このような急激な変化が真夜中に生じていることから、住民等への避難勧告が土砂災害警戒情報の直後に行なわれていたとしても、 安全な避難は不可能であった可能性が高い。

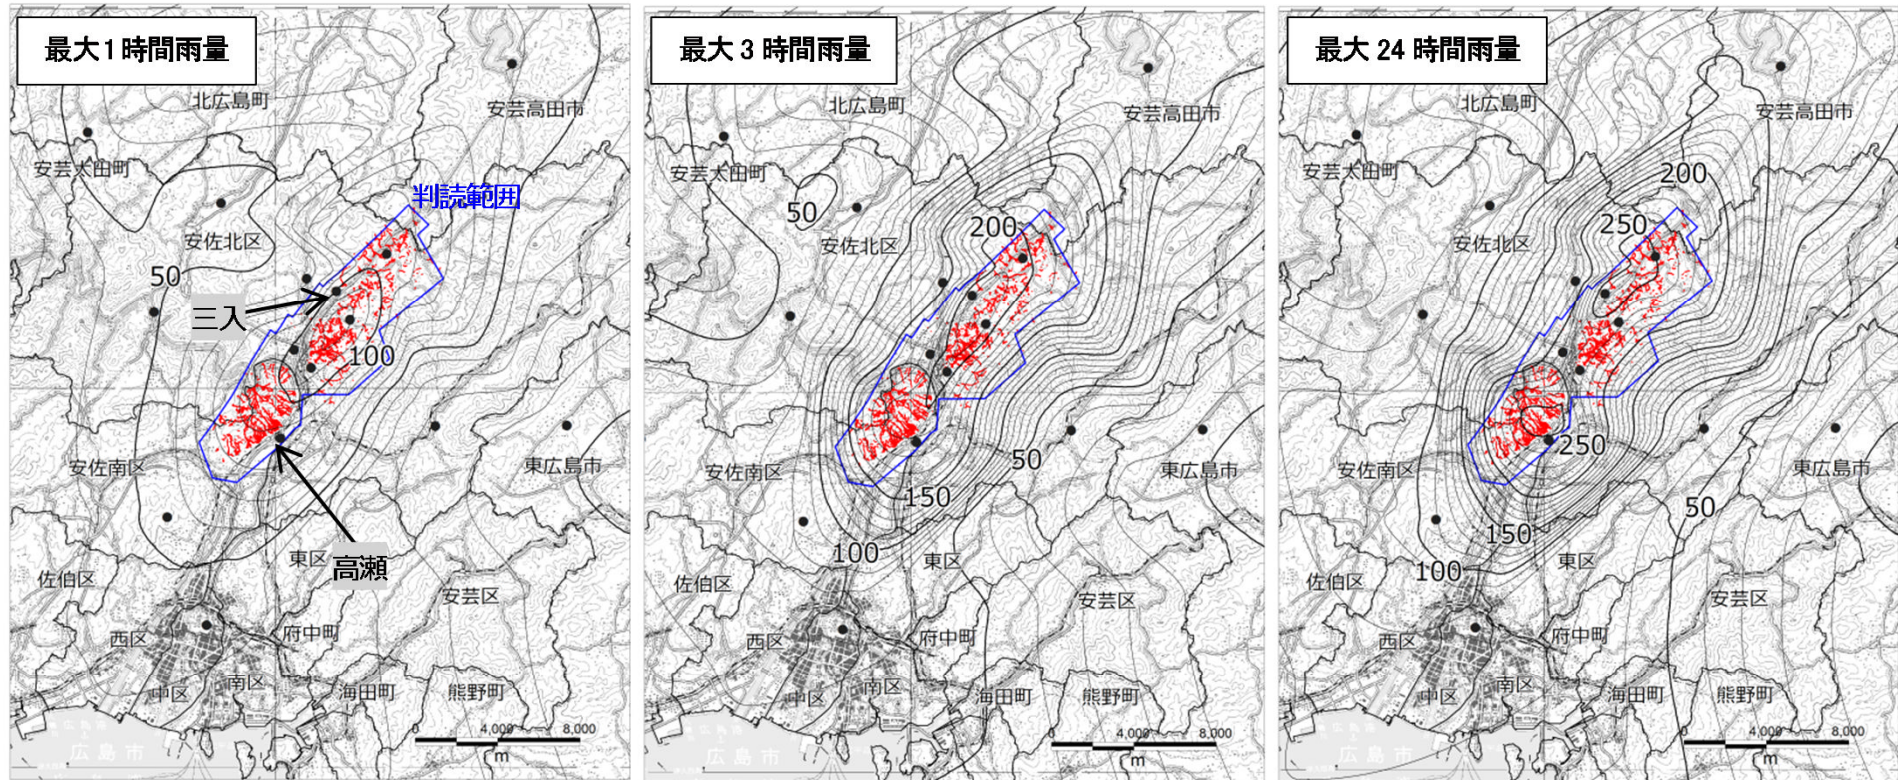
斜面崩壊（土石流発生溪流）と雨域分布

(図中赤色は、崩壊地、土石流侵食範囲、土石流流下範囲、土石流堆積範囲を表している)

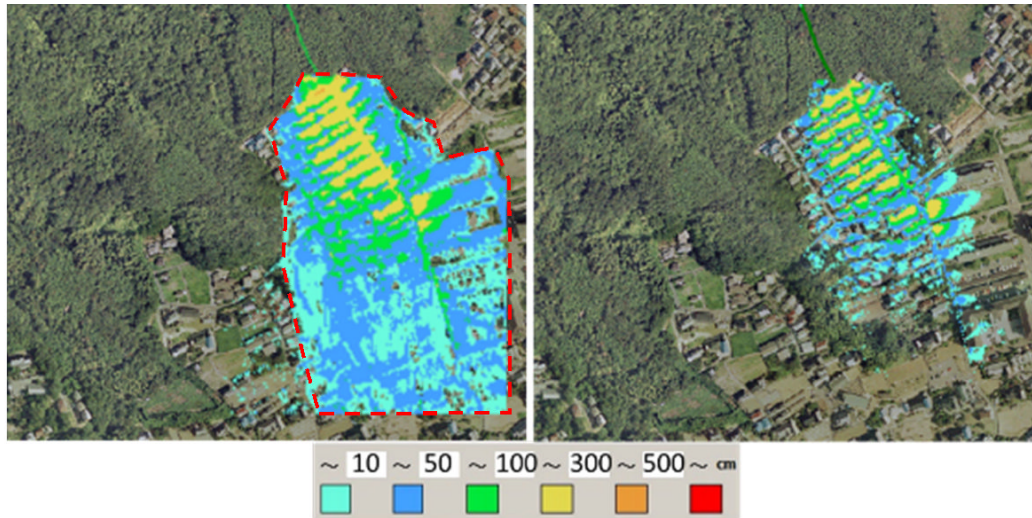
Case1(家屋考慮無し)の計算結果(左図:最大痕跡、右図:計算終了時の堆積厚)

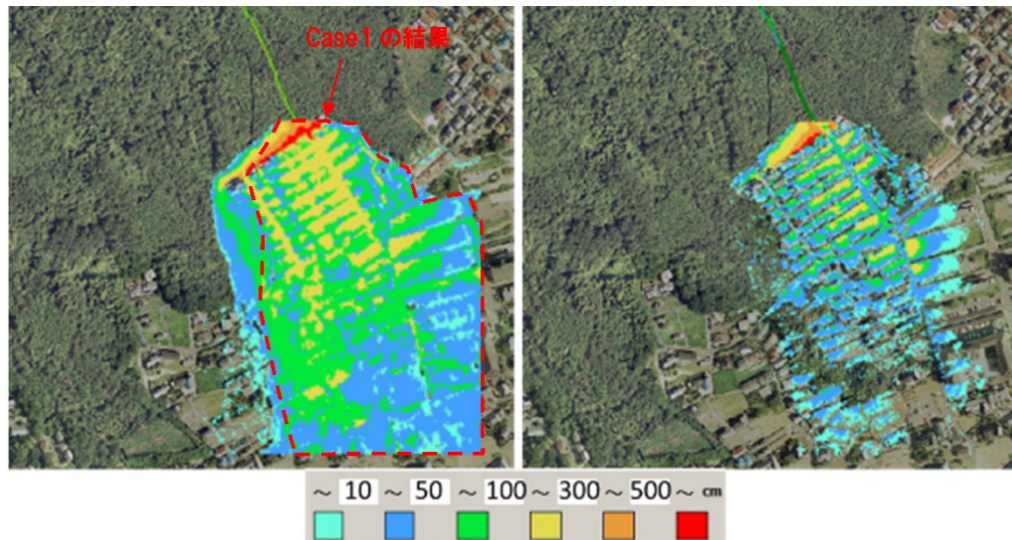
人家等への甚大な被害は、溪流の縦断方向の勾配が 8° を超える区間に集中している。勾配の急な区間に人家等の集中している地区では、今後も同様な被害を受ける可能性が高い。	参考資料
土石流の氾濫した範囲には、多数の建物が立地していた。数値解析による検証作業により、建物によって土石流の流れが影響を受け、流動深や堆積深がより大きくなったことが示唆された。	資料 - 6

Case2(家屋を考慮)の計算結果(左図:最大痕跡、右図:計算終了時の堆積厚)

土石流が建物に及ぼす力の大きさやその範囲を精度高く予測することができれば、今後の対策において重要な情報を提供できることになる。
