平成28年熊本地震に係わる  
土砂災害  
第一次緊急調査団報告会

公益社団法人 砂防学会

# 平成28年熊本地震に関わる土砂災害第一次緊急調査団

現地調査期間：平成28年4月22～24日

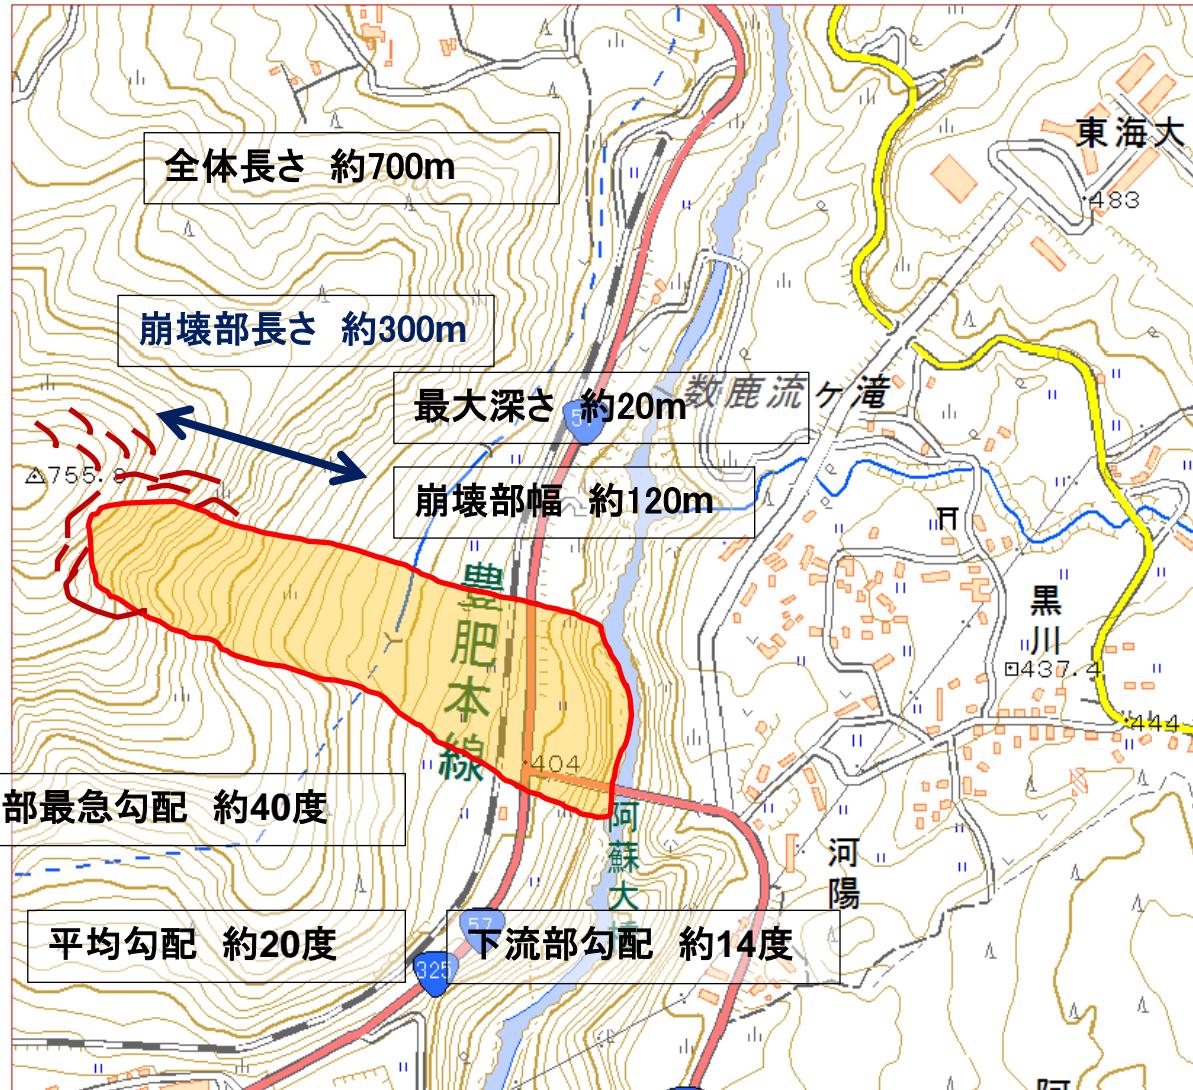
# 大規模な斜面崩壊 (南阿蘇村立野、阿蘇大橋付近)

- ・急勾配(35～40°)で地震動が大きかったことにより崩壊。
- ・火山灰＋風化した溶岩が崩壊した。

- ・工事中の安全管理として、頭部周辺の亀裂において伸縮計等によりモニタリングを行う。
- ・工事中の安全管理として、崩壊地下部に仮設防護ネット等を設置する。

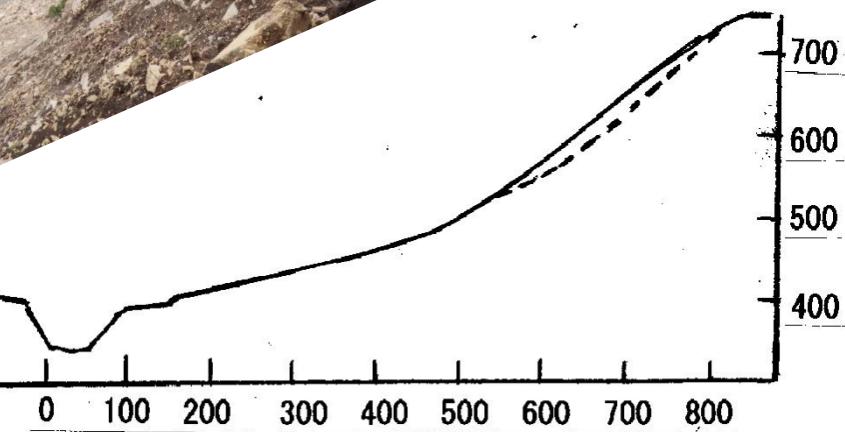
# 大規模斜な面崩壊の崩壊部から下流

表層は黒ボク、降下火山灰層

古い火山体の風化した溶岩

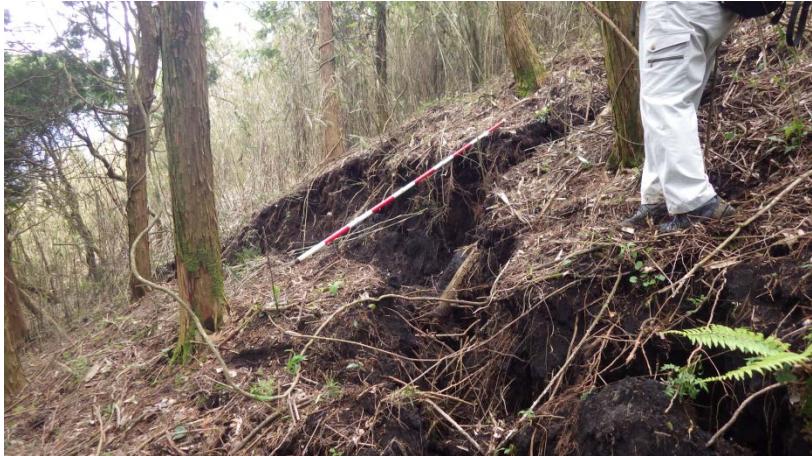
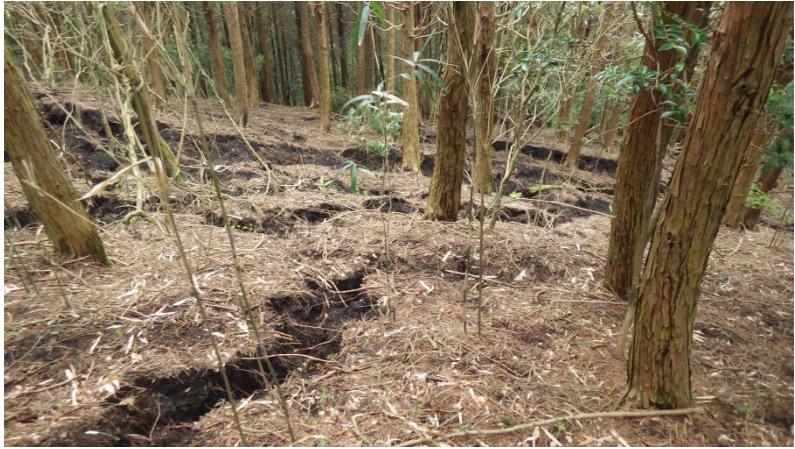
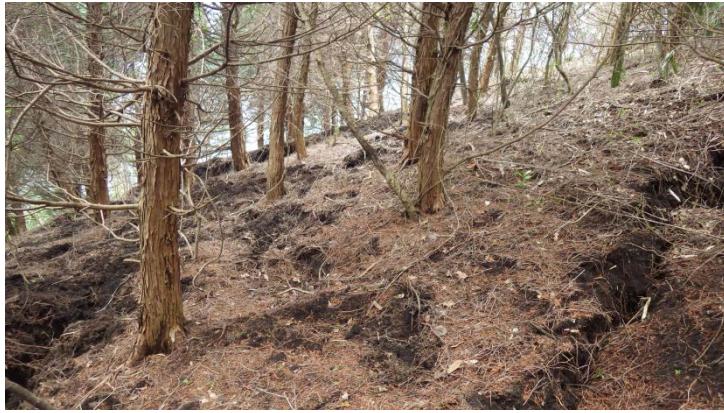
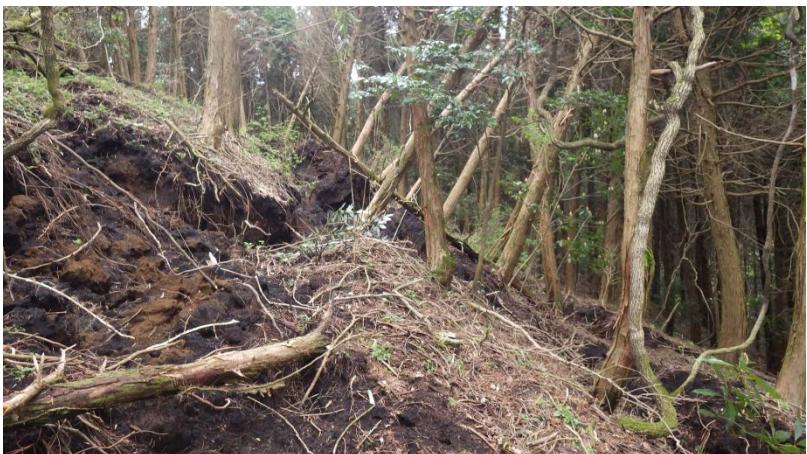
# 大規模な斜面崩壊の崩壊部の 周辺(北側)の亀裂

- ・崩壊頭部周辺には崩壊から約30mの範囲に亀裂(幅約2m)が多数存在する。
- ・今後の強い余震や降雨によりこの部分が拡大崩壊する可能性がある。
- ・崩壊地中部に堆積している土砂が今後の降雨により土石流化する可能性がある。

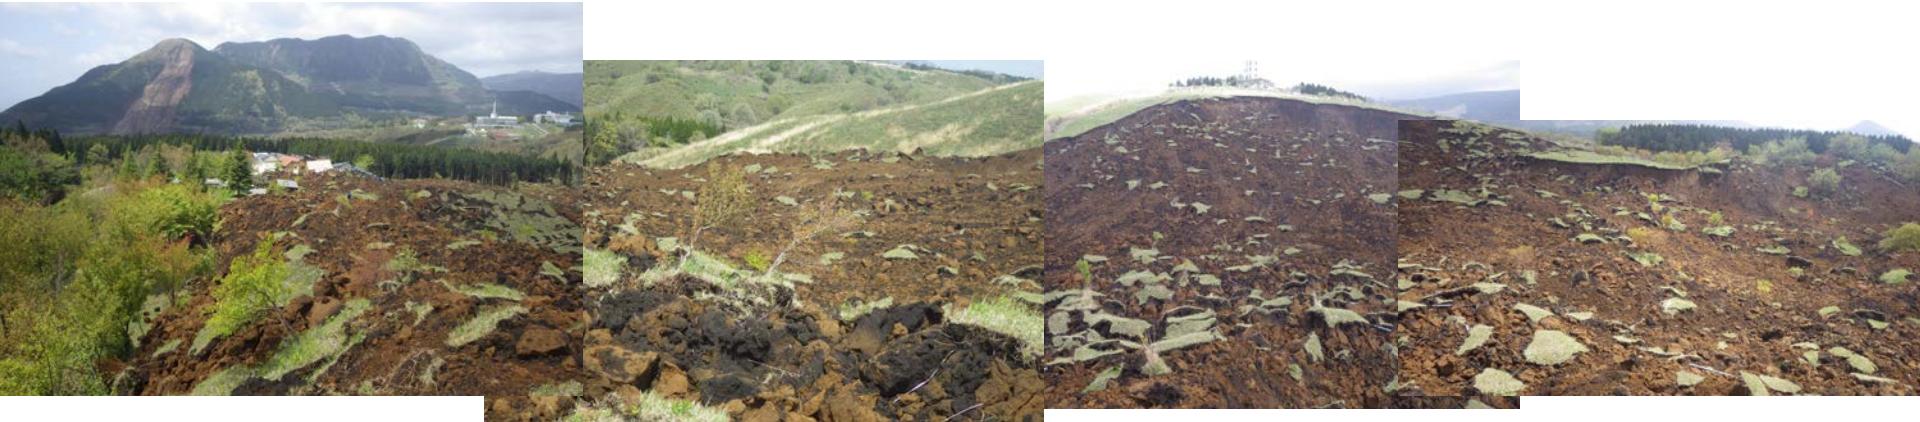
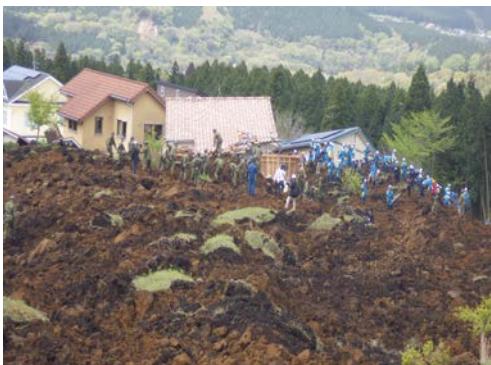
# 地すべり(No.1) (京大火山研究所)

表層は黒ボク

表層の下は降下火山灰

- ・緩勾配(10~20°)の丘の斜面で、黒ボク+火山灰からなる表層土において地すべりが発生した。
- ・地震動が大きかったことの他に多量の地下水が影響していた可能性がある。

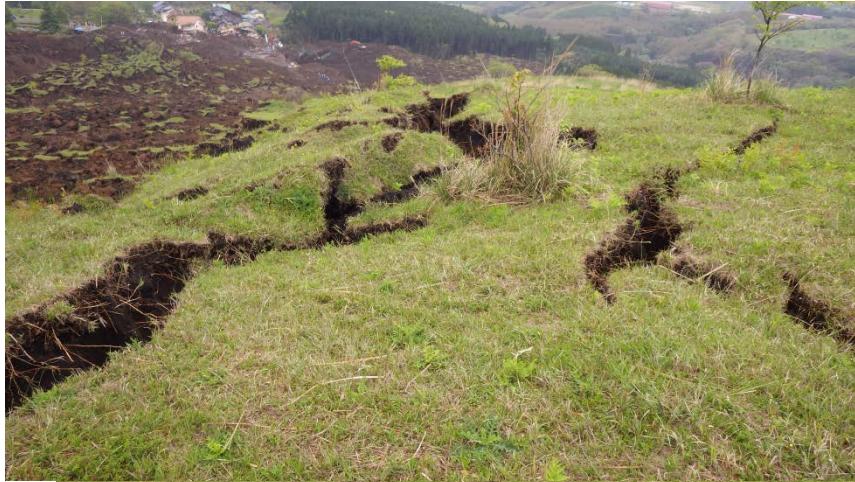
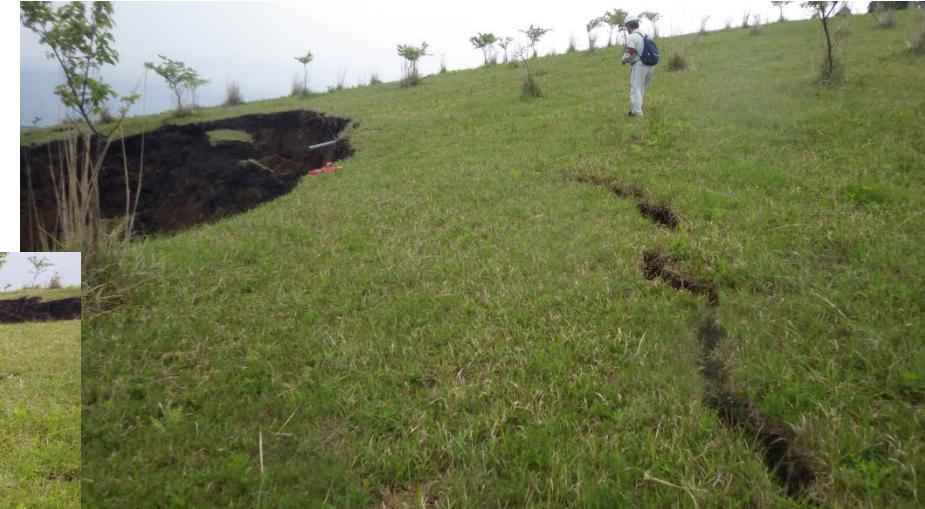
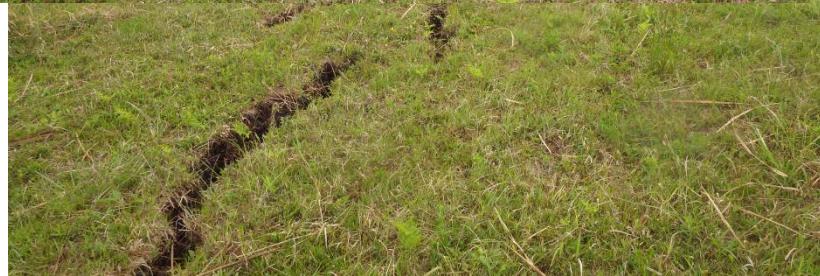
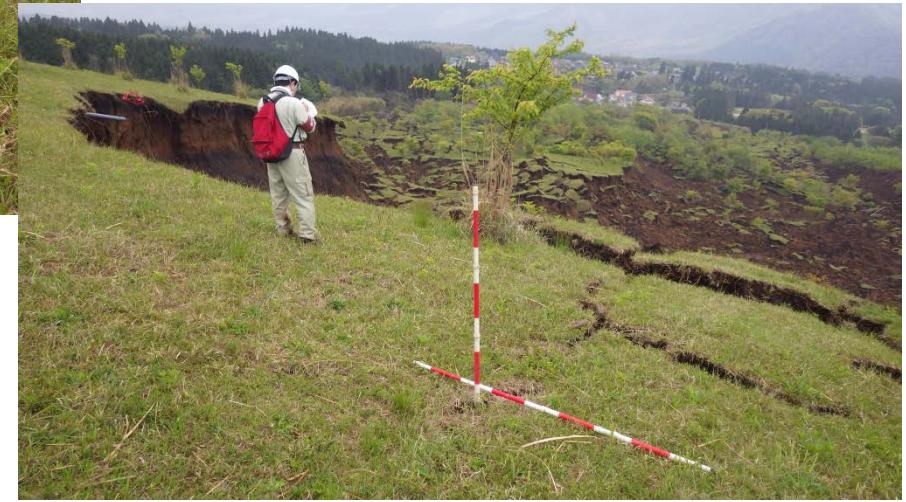
# 地すべり(No.1)頭部周辺の亀裂

- ・地すべり頭部から約10~15mの範囲に亀裂(幅約10~20cm、深さ約1m)が多数存在する。
- ・丘の頂部~周辺の斜面には多数の亀裂が存在する。等高線沿いの亀裂も多い。
- ・今後の強い余震や降雨により地すべりが拡大する可能性がある。

- ・地すべりの拡大が懸念されるため、亀裂において伸縮計等によりモニタリングを行う。
- ・標高560m(遷急線)より下方の斜面の亀裂については今後詳細な調査が必要。

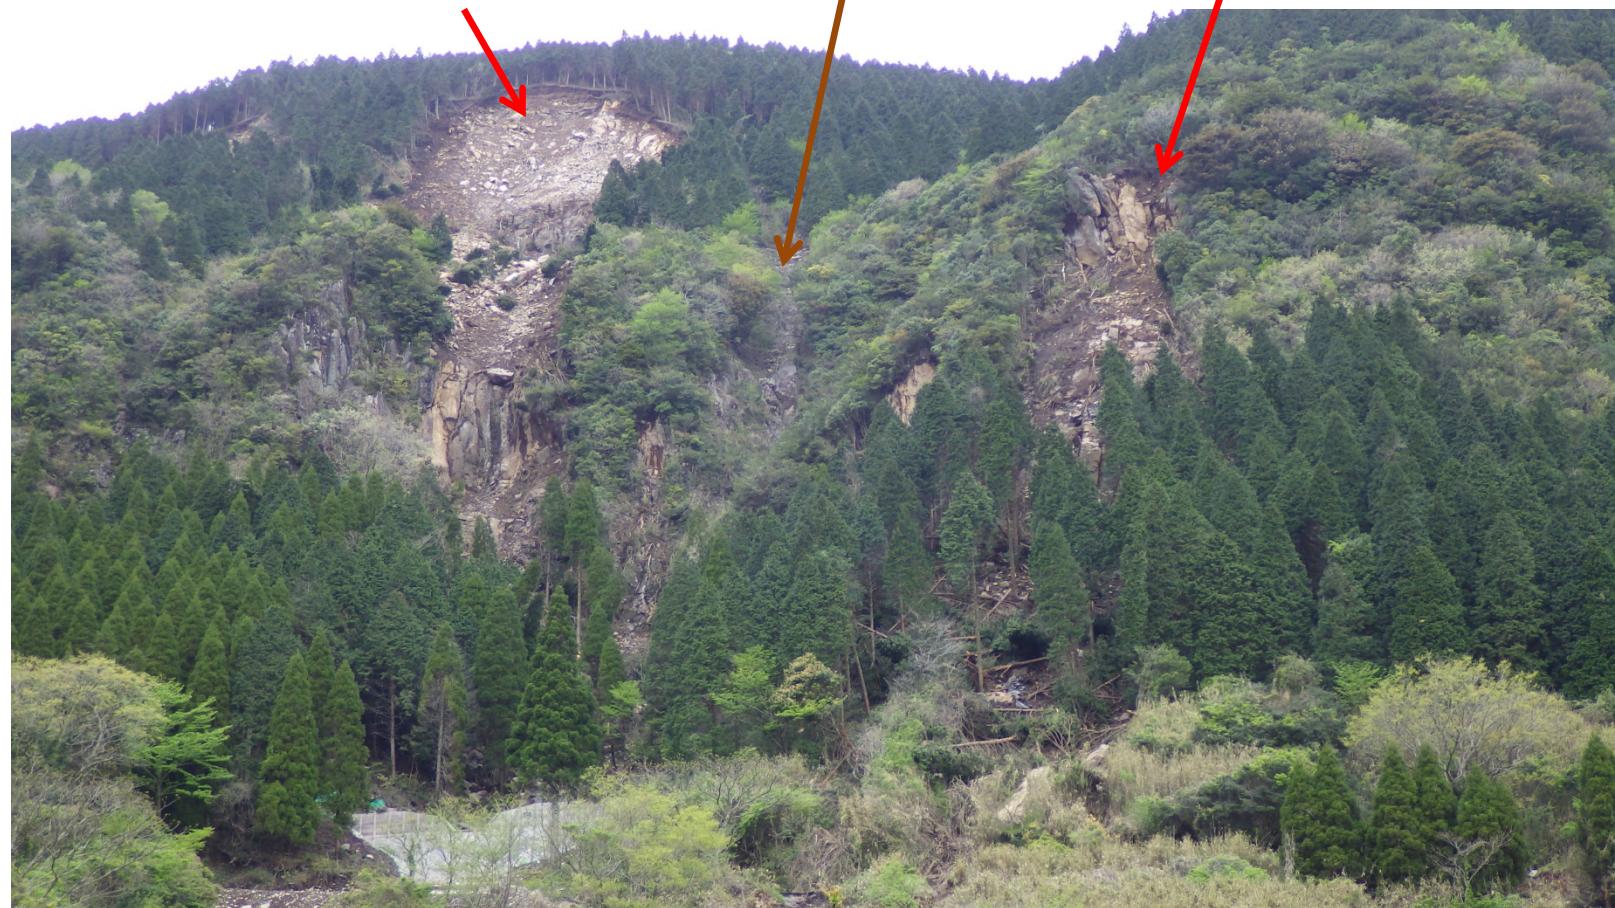
# カルデラ内壁(南阿蘇村)の崩壊

今回の地震による崩壊

2012年7月豪雨による崩壊
