平成28年熊本地震に係る 土砂災害第一次緊急調査団報告会

【 第 2 班 】

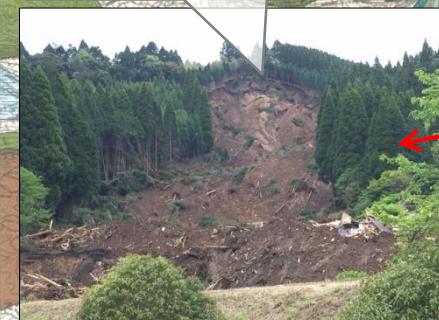
古い火山碎屑岩が強変質により、軟弱化(寒天状)している。

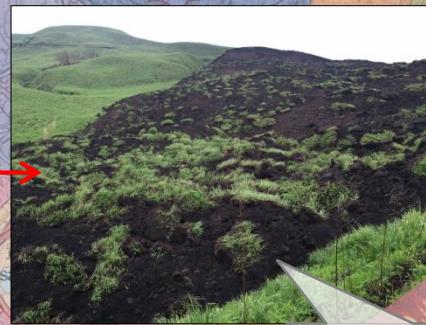
黒ボク土、火山灰(一部溶岩の岩塊)が崩壊、堆積

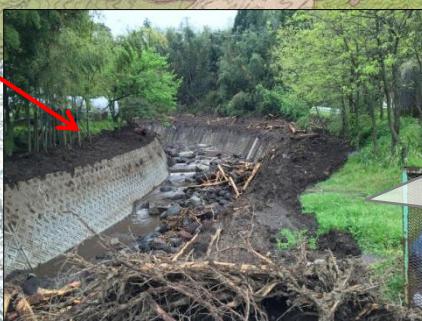
山王谷川地区

火山灰が主に堆積し、安山岩溶岩の巨礫が点在している。(河床の火山灰は流出)

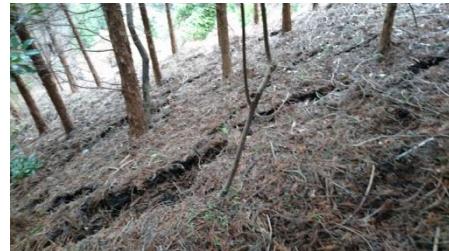
②崩壊地1頭部亀裂

- 崩壊背後の平坦部の亀裂は、隣接の崩壊背後を越えて延びており、拡大の可能性がある。
- 一方、被災したログ山荘火の鳥と下方の道路の間には、水田等の平坦地が数段あり、その下方に人家がある。
- 現状では直ちに下方の人家まで影響が及ぶ状況ではないが、滑落崖背後から大きく拡大する可能性について、伸縮計等によるモニタリングで監視する必要がある。

- 山荘が営業していない現状での危険性はあまり高くないが、応急対策として、堆積している土砂が、降雨によって侵食され、下方の道路へ流出堆積する可能性が高いので、排水路、道路との間の平坦面での土嚢積みの実施が考えられる。
- 恒久対策としては、現状では崩壊斜面のり枠工、横ボーリング、崩壊斜面下端の擁壁なし堰堤と排水路の設置が考えられる。崩壊地周辺の亀裂の今後の状況によっては、伸縮計などによる監視の必要性が生じる可能性がある。

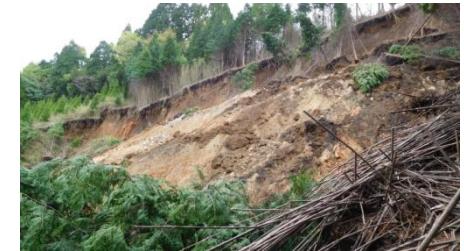
③尾根筋の亀裂

稜線と平行した多数の亀裂
(幅30-50m、深さ50-100m)

尾根筋の亀裂多数

連続的に崩壊地2の背後まで連続的に200m確認

崩壊が発生した箇所だけでなく、崩壊地として認識されていない周辺地域の樹林に覆われた尾根部や稜線部においても亀裂だらけの状況にあり、今後の地震および豪雨に伴う崩壊の拡大が懸念される。

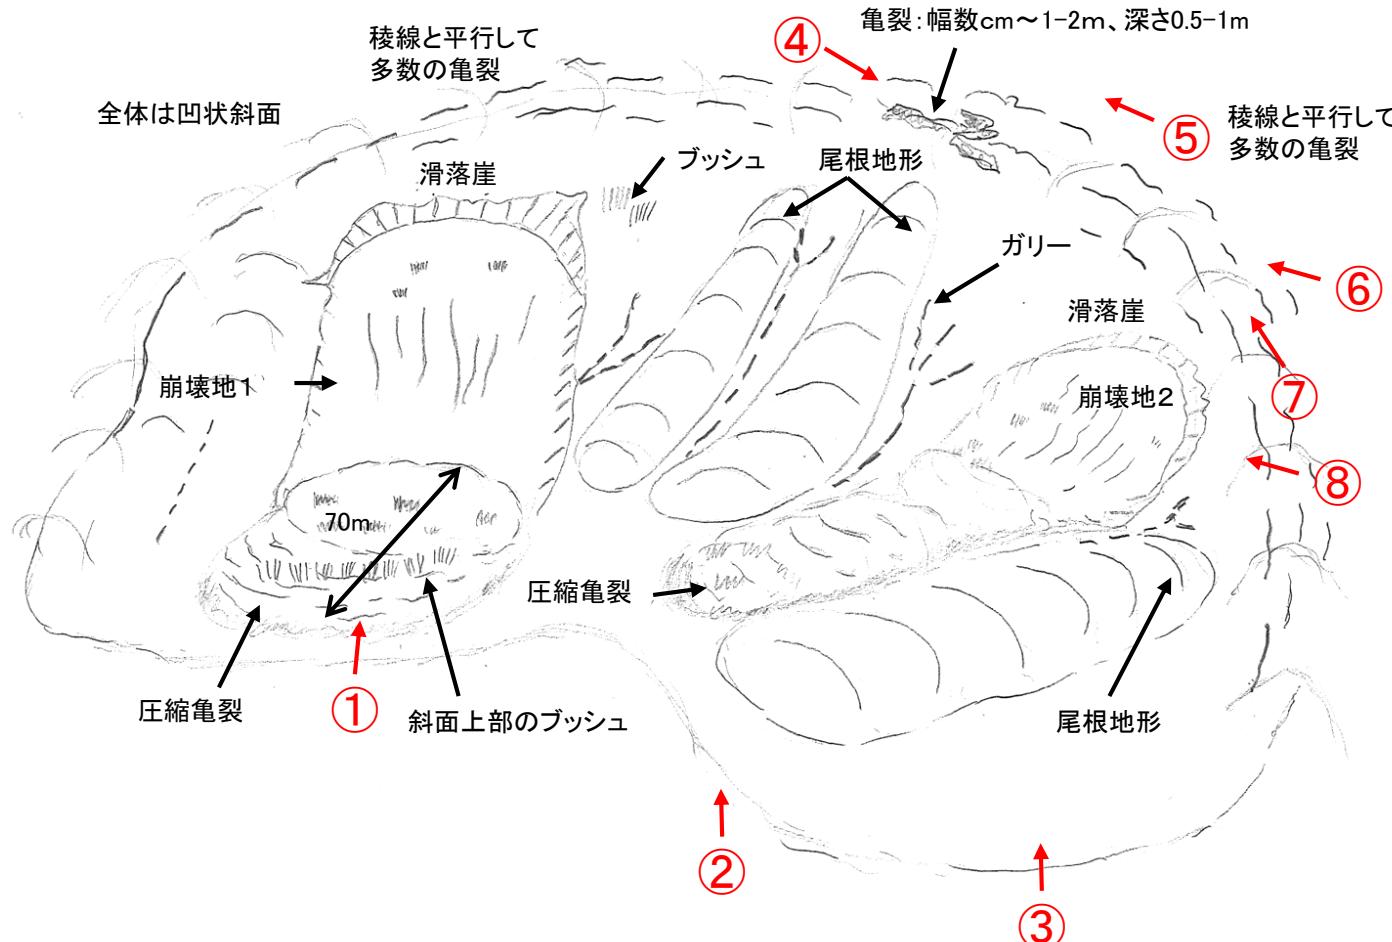
⑧斜面全景

- 遷急線前後と稜線まで亀裂が存在し、また、崩壊していない斜面脚部にも崩壊の前兆と思われる波打ち(皺状の景観)も存在する。
- 今回の崩壊箇所に限らず、それ以外の箇所についても、今後の地震活動や豪雨の際に、さらなる崩壊や、崩壊斜面の侵食等による土砂移動につながる可能性が高いと思われる。

- 保全対象人家等がないことから、人命保護のための緊急的なモニタリングや対策は当地区においては必要ないと考える。
- ただし、急斜面のある火口丘周辺では、当該箇所にかかわらず表層崩壊が多生じており、さらなる崩壊や崩壊斜面の侵食等による道路への土砂流出、放牧、景観等に課題が生じる可能性があり、それらへの対策は必要である。

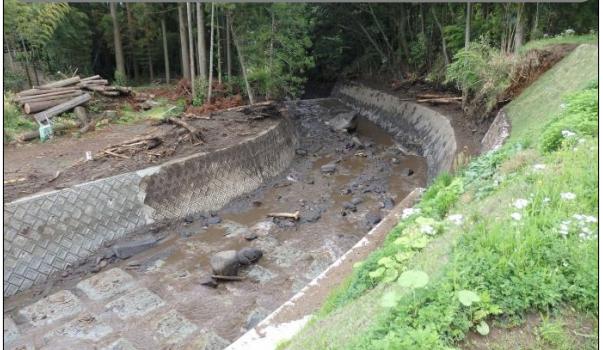
①橋梁下流：細粒土砂の堆積は見られない。

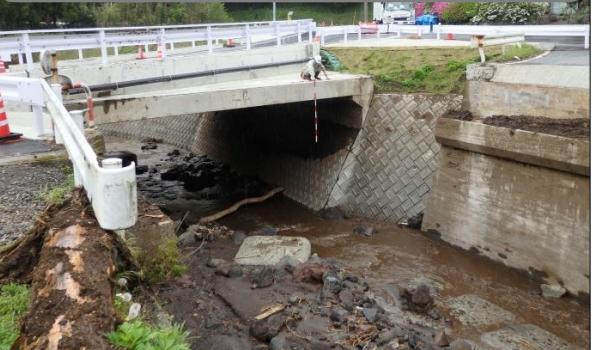
②橋梁部：閉塞し越流した痕跡が見られない。

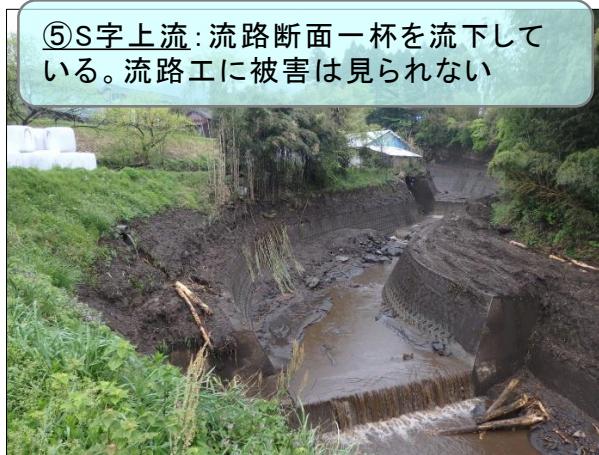
⑤S字上流：流路断面一杯を流下している。流路工に被害は見られない

土石流は、掘り込みの既設流路工区間の流路断面ほぼ一杯になって流下している。

- 今後より大きな土石流の流出が生じた場合には、この区間には家屋が散在し、県道等の橋梁があるため、特に橋梁がネックとなり氾濫し被害が拡大する恐れがある。
- 崩壊源の状況、この区間の上・下流の既に氾濫堆積域している区間の状況、既往施設の設置状況や疎通能力等の現況把握を行い、流下土砂の捕捉対策、必要区間での導流対策など被害軽減対策を実施する必要がある。

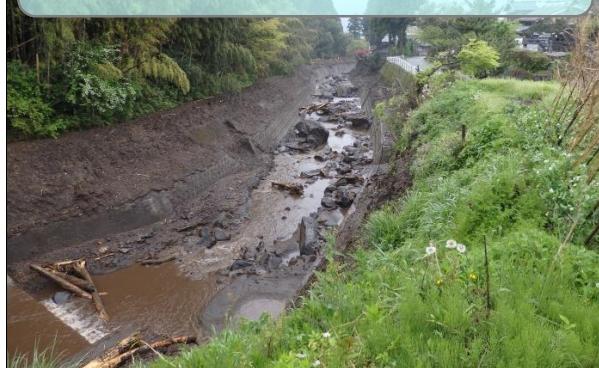
④S字下流：両岸の護岸上部に押しつけられたように土砂が薄く堆積。

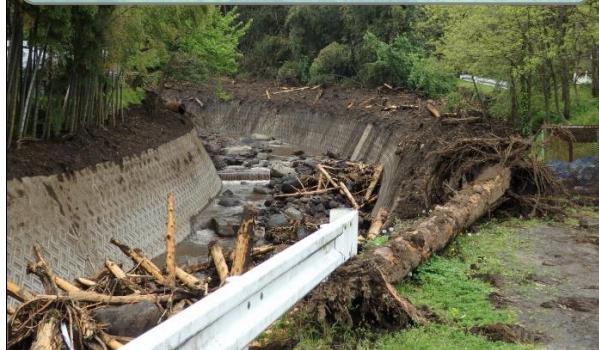
③橋梁上流：内湾・外湾で流下痕跡高さは変わらない。外湾側に流木堆積
