2017 年九州北部豪雨災害

第一次緊急調査報告

平成 29 年 8 月 28 日

公益社団法人砂防学会

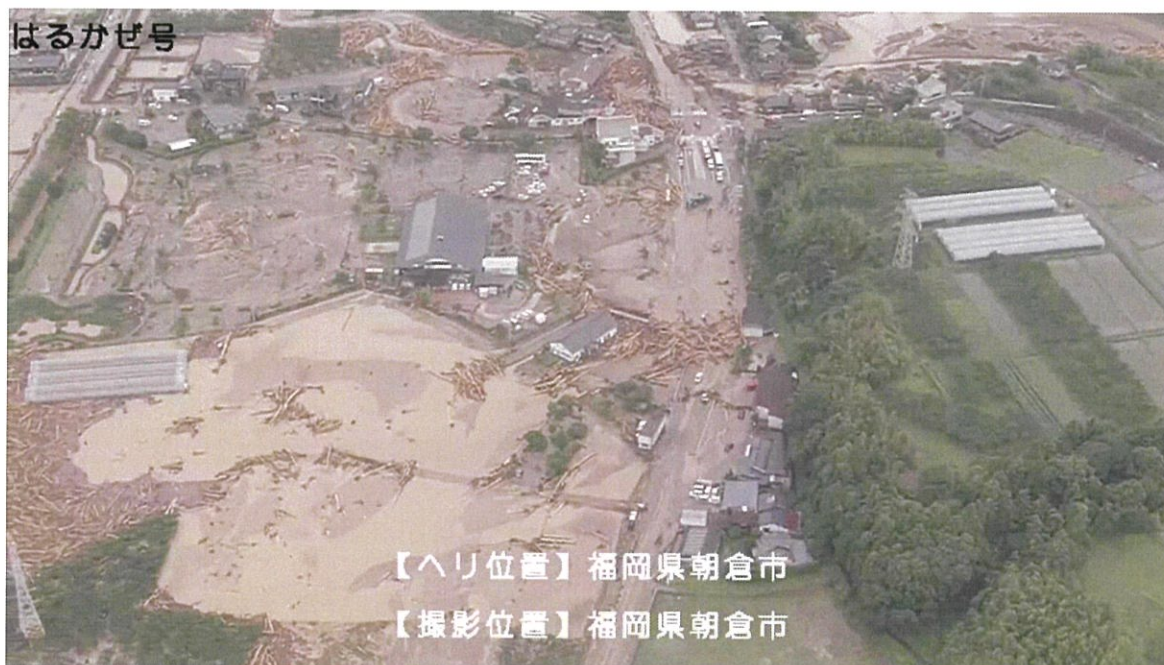
2017年（平成29年）7月5日から6日にかけて、福岡県朝倉市から大分県日田市に及ぶ比較的狭い範囲に、時間雨量100mmを超える豪雨が降った。これにより、当該地域の山間地では多数の表層崩壊が発生し、崩壊した土砂は立木（多くは人工林）とともに流量の増加している溪流に流入し、そのまま下流域へ流出した（写真—1.1）。一方、日田市小野川流域では地すべり地形を呈する山腹斜面の一部が深層から崩壊し、降雨末期に流量の低減した河川を一時的にせき止めた（写真—1.2）。これらにより、朝倉市を中心に福岡・大分両県では死者行方不明者41名、全壊229棟、大規模半壊・半壊700棟と大きな被害が発生した（8月10日現在）。

写真—1.1 防災ヘリ「はるかぜ号」による現地調査—福岡県朝倉市（7/6 13:00）

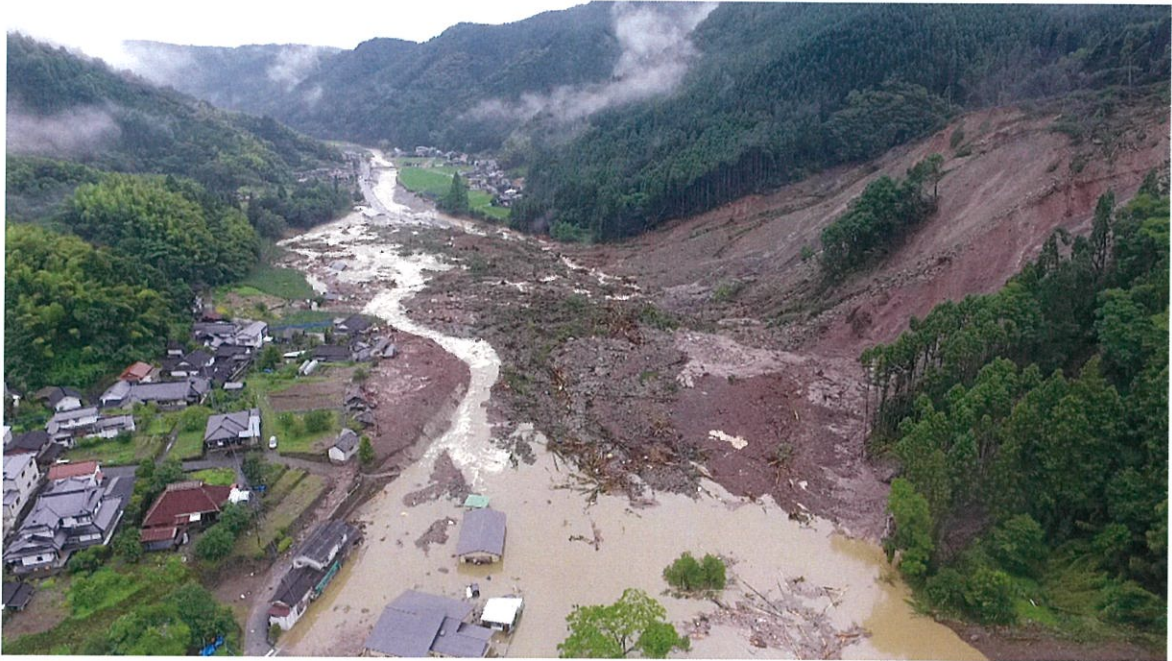
写真－1.2 TEC-FORCE ドローン飛行部隊による現地調査—大分県日田市小野地区（7/7）

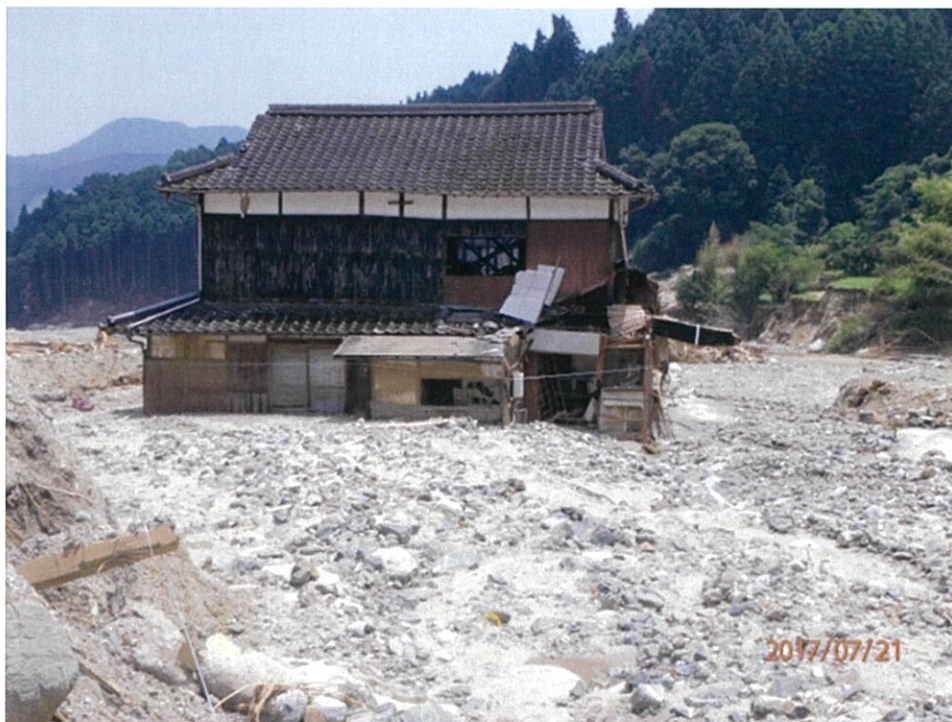
合流点から上流約 3km の区間全体にわたり、谷床の低地が大量の土砂堆積によって平坦に覆われている。堆積域の幅は、合流点から直ぐ上流と中村地区上流の狭窄部では幅 40m 位、最上流の乙石地区では幅 60m～80m、それ以外の大部分では幅 80m～120m である。土砂堆積厚は、堆積域の兩岸端付近での住宅の埋まり方から 1m～2m 程度と推察されるが、堆積域中央付近にあったと思われる元河道ではそれよりも厚いと想定される（写真－3.1）。

堆積面の縦断勾配を実測した結果は、合流点で 2 度、石詰で 2.5 度、中村で 5 度、乙石で 6 度である。堆積土砂は、細粒分のマサ土と、花崗岩および片岩（緑色片岩、泥質片岩）の石礫（径 0.5m～1.5m 程度）からなる。上流に行くにつれて石礫の割合が多くなり、かつ花崗岩の石礫よりも片岩の石礫の割合が高くなっていく。そして、後述する乙石地区直上流左岸の大きな崩壊地の直下では、片岩の石礫および片岩起源の粘土質の土砂が卓越するようになる。

写真－3.1 乙石川・中村地区における土砂堆積状況（上流から下流を見下した写真）

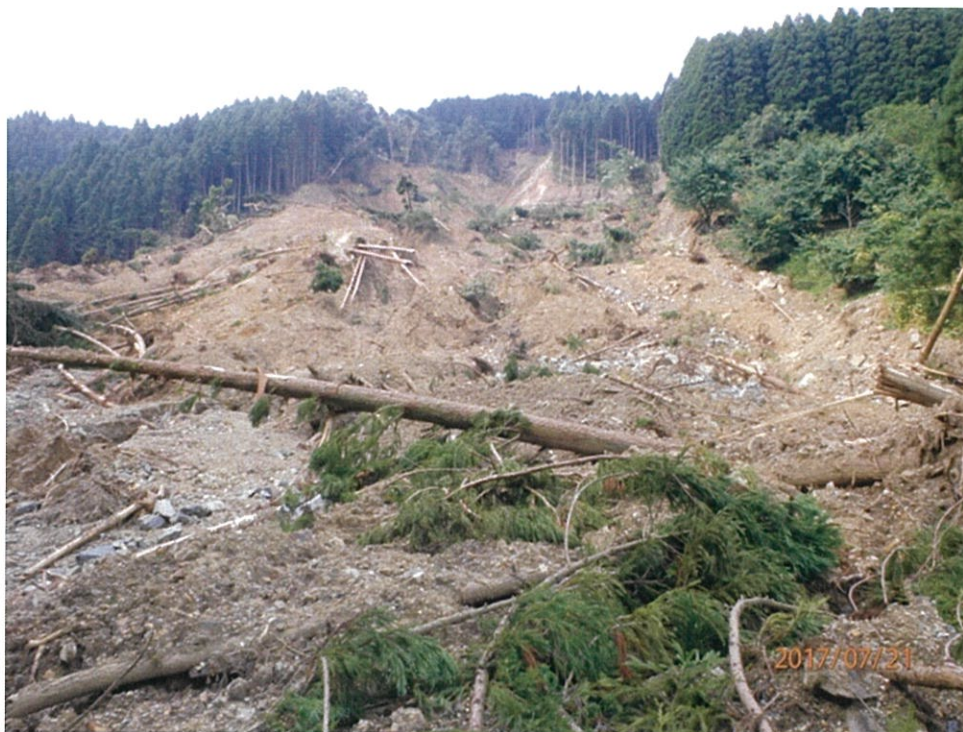
乙石集落の北西側の斜面で、崩壊長さ約 360m、崩壊高さ約 120m の大きな崩壊が発生している（写真－3.2）。崩壊は地形の違いから 3 つに区分され、上部は谷地形を示しやや急傾斜、中段は傾斜がほとんどなく平らで幅は 80m 程度、下部はやや急傾斜で幅は中段よりも広い。崩壊全体の傾斜（下端付近から頂部までの見通し角）は約 20 度と計測された。

崩壊斜面は主として割れ目を多く有する片岩からなる。崩壊土砂は径 10cm～数 10cm の石礫と、水を多く含んだ粘性土からなっていて、大量の崩壊土砂が中段から下部にかけて停止・堆積している。斜面末端の河道は崩壊した土砂で埋められているが（堆積厚は約 20m）、せき止めによる上流の湛水はなく、そこには溪流上流からの細粒土砂が平坦に堆積している。

斜面中腹に停止・堆積している土砂は、今後出水によって崩壊土砂末端の河道埋積部が洗堀された場合には、再移動する可能性が考えられる。

写真－3.2 乙石川・乙石地区直上流左岸の大きな崩壊

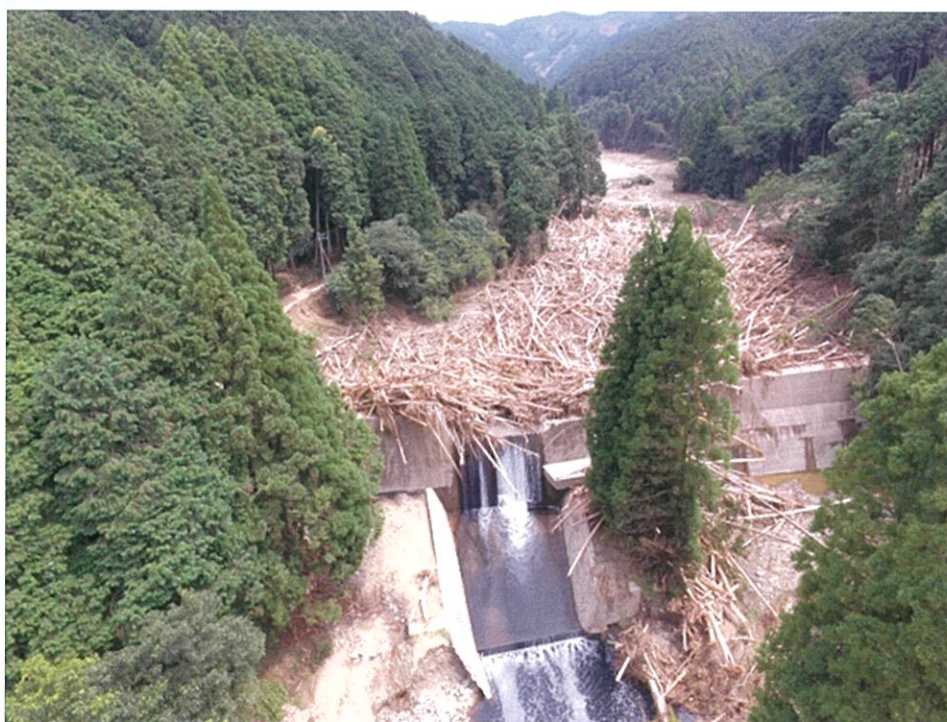
須川第一砂防堰堤は、昭和 53 年 3 月竣工、高さ 7.0m、堤長 74.8m の不透過型堰堤であり、堰堤から上流へ長さ約 100m、幅 50m～70m の範囲に、膨大な量の流木が積み上がるように堆積していた（写真－3.3）。不透過型砂防堰堤が大量の流木を捕捉した記録されるべき事例と思われる。砂防堰堤が受けた被害は、左岸側の袖の一部が直下流に落下していたことと、右岸側の斜面地山への根入れ部分の下流側において露出していたことの 2 点である。前者は流木の袖部への衝突や流木が放水路を一時的に閉塞してせき上げが生じたこと等により、袖部に大きな横向き力が作用した可能性が、後者は右岸袖部を水が越流し、落下水によって埋め戻し土砂が洗掘された可能性がそれぞれ考えられる。

写真－3.3 妙見川・須川第一砂防堰堤における流木堆積状況

これに対する対策として、まず早急にレーザープロファイラによる地形解析を実施し、これに基づいて亀裂やしわなど斜面の変状を抽出することが第一であろう。大きな変状が抽出された場合には、対策工事をする前にまずは斜面下部に遊砂空間を設けるなど安全確保を行うことが必要と思われる。ついで、流木を伴う土砂と洪水流による河岸洗掘や堆積土砂の再浸食を軽減するために、応急的な流下断面の確保も必要となろう。同時に、妙見川での不透過堰堤による流木貯留効果を参考にして、既存の砂防堰堤の応急的かさ上げや流木捕捉ネットの敷設なども効果があるかもしれない。

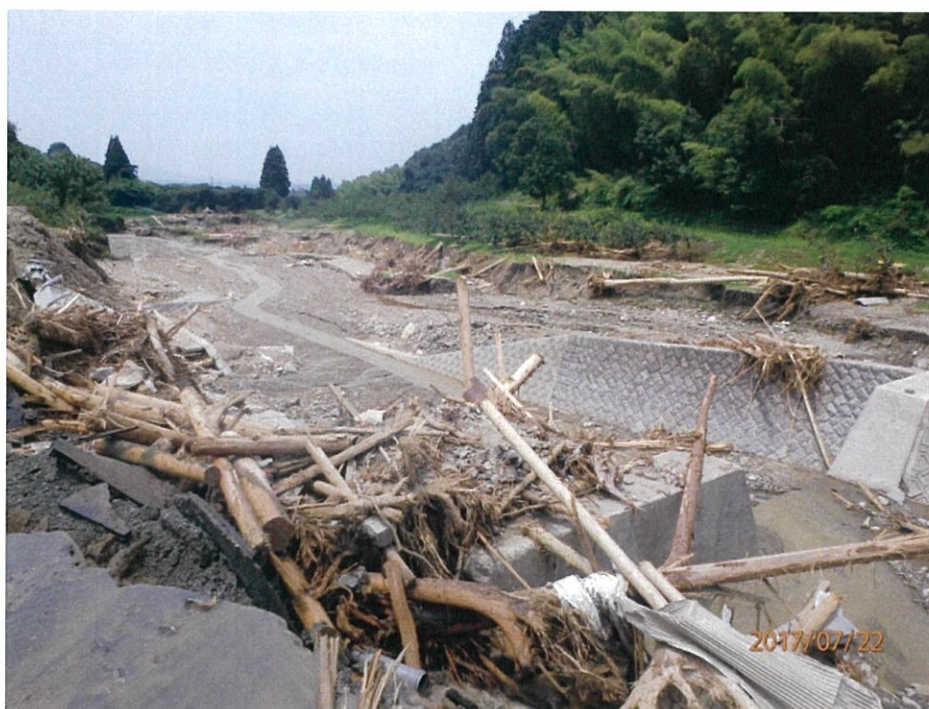
ため池から700m上流付近に大量の流木が堆積しており、また、ため池からここまでの区間では両岸に著しい河岸洗掘が続いている（写真-3.4）。なお、河床堆積土砂は妙見川と同様で、径50cm未満の片岩の石礫と砂～シルトの細粒土砂である。一方、下流のため池は決壊していない。堤体の左岸端に設けられた洪水吐の上流入口には多くの流木が停止・堆積しており、洪水吐を通過して下流へ流下した流木もあったことを示している。

写真-3.4 奈良ヶ谷川・ため池上流区間における河岸洗掘状況（写真奥が下流）

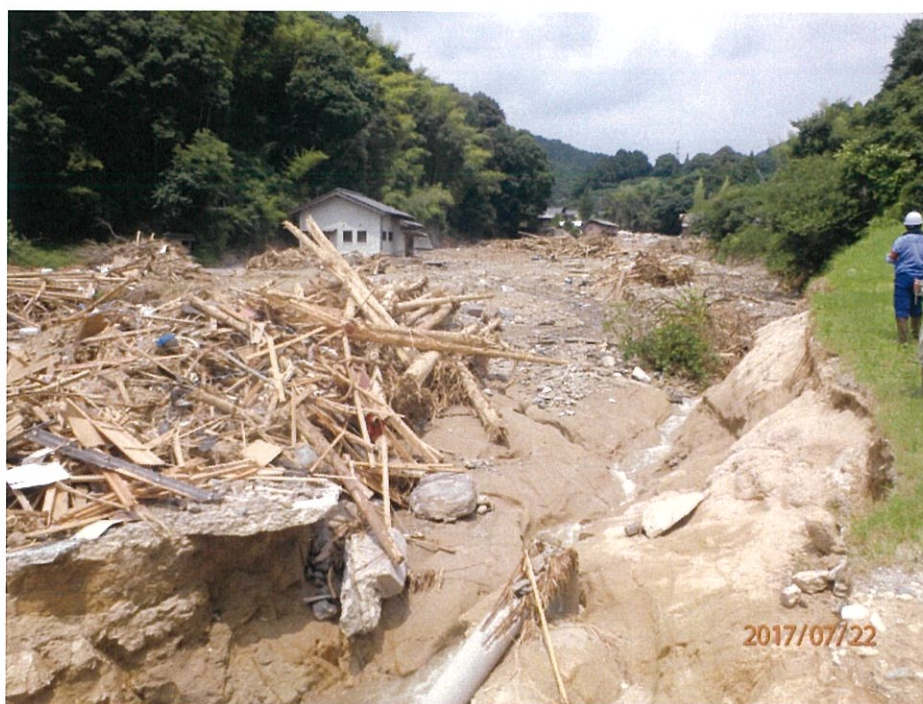
道目木地区は、Google Earth によると災害前には多数の住宅があり、住宅の間を流れる流路の幅は 5m 程度であったが、この災害では幅 30m～40m の谷底全体に氾濫流が及んでおり、兩岸の高台の住宅を残して多くの住宅が流失している（写真－3.5）。

写真－3.5 北川・道目木地区における氾濫による被害状況

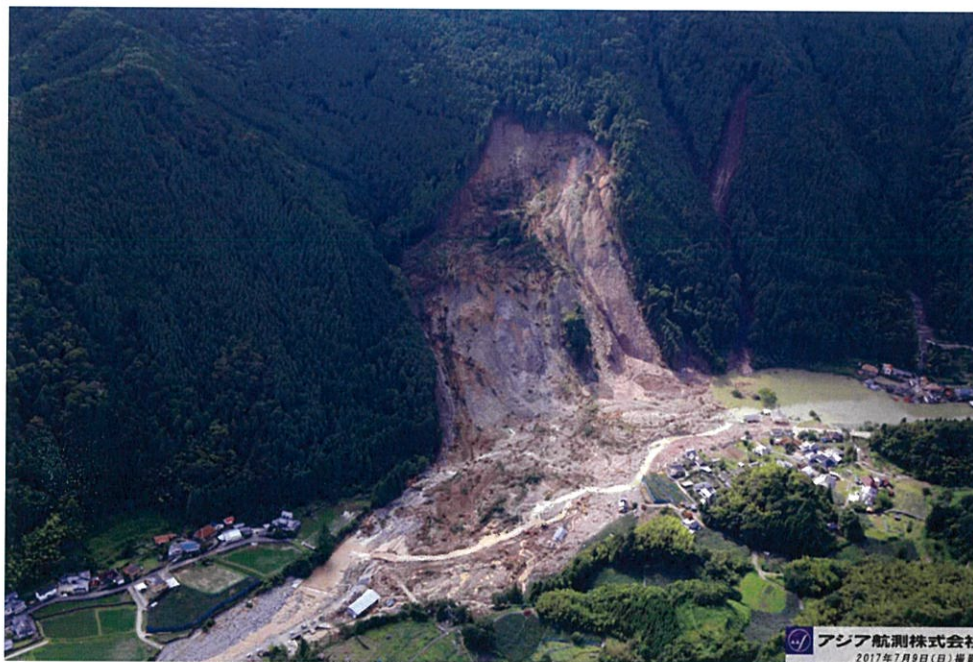
大分県日田市小野柳野（なきの）の小野川右岸において、7月6日10時頃、大規模な崩壊が発生した（写真－4.1）。小野地区の災害地から西に約1kmに位置する大分県の上宮山観測所の雨量データによると、7月5日昼頃から雨が降り始め、19時に最大時間雨量83mmを記録、5日の降り始めから6日10時までの総雨量は583mmに達した（図－4.1）。

写真－4.1 大分県日田市小野地区の災害地全景（アジア航測(株)2017年7月9日撮影）

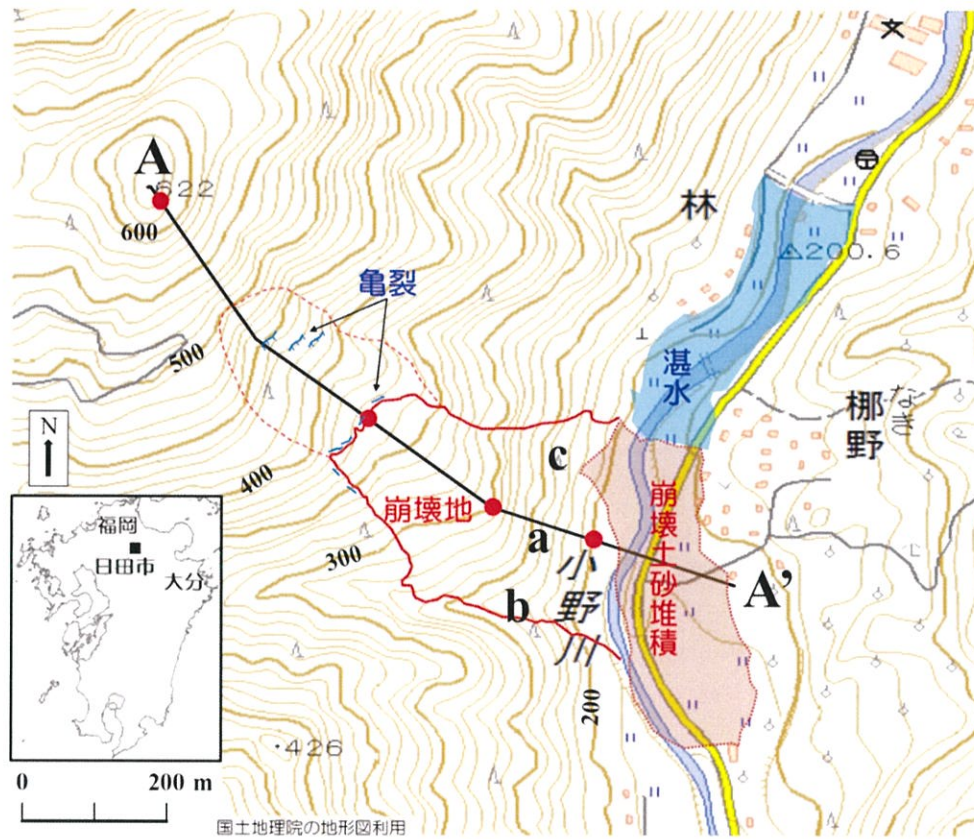
図-4.2 日田市小野地区の大規模崩壊地

大規模な崩壊は、地すべり地形を呈した斜面で発生し、標高 300～370m に厚く発達していた崖錐堆積物が再移動したものである（図-4.2）。図-4.3 は、図-4.2 内の A-A'測線の断面図に崩壊模式図を示したものである。崩壊地の規模は、崩壊長さ約 370m、最大幅約 300m である。

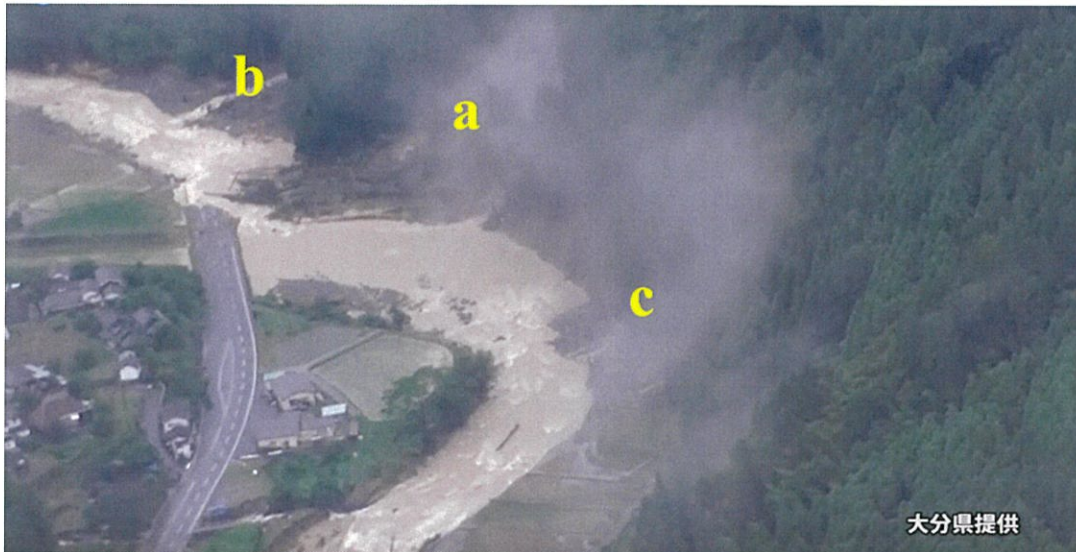
写真-4.2 小野地区を大分県防災ヘリが7月6日早朝に撮影した映像
崩壊地下部の急斜面（図-4.2のa付近）、崩壊地に向かって左側（同b）
および右側（同c）の溪流から土砂が流出している

報道された大分県防災ヘリ撮影映像（7月6日早朝）によると、大規模な崩壊が発生した6日10時より以前に、崩壊地下部の急斜面（写真-4.2のa付近）、崩壊地に向かって左側（同b）および右側（同c）の溪流からの土砂流出が確認でき（写真-4.2）、これらは5日夜の強雨時に発生したものと推測される。なお、a付近の急斜面には災害前から裸地が確認されるが、今回の大規模な崩壊の前兆かについては不明である（写真-4.3）。

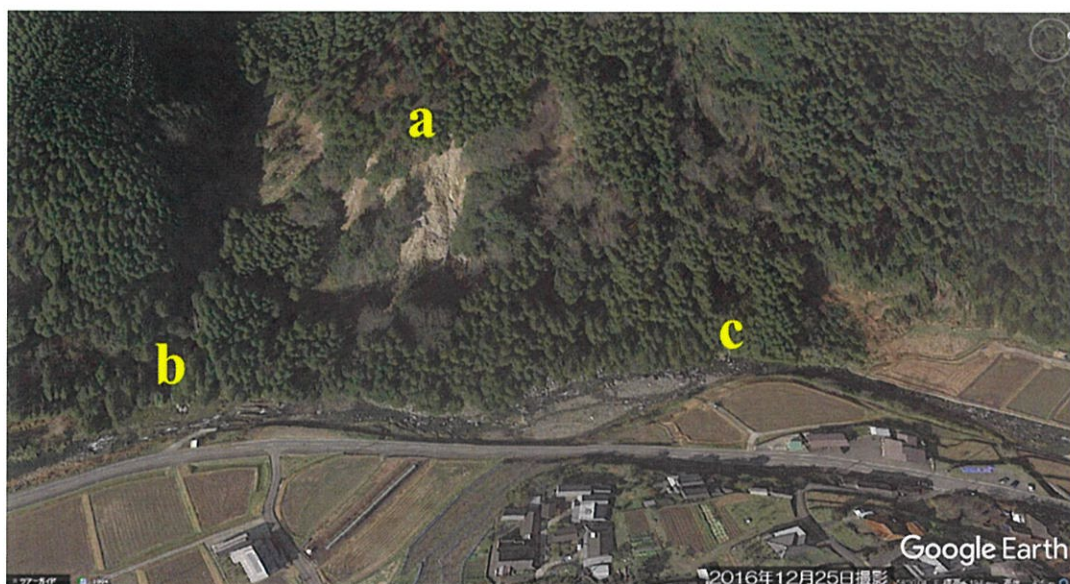
写真-4.3 小野地区の崩壊発生前の状況

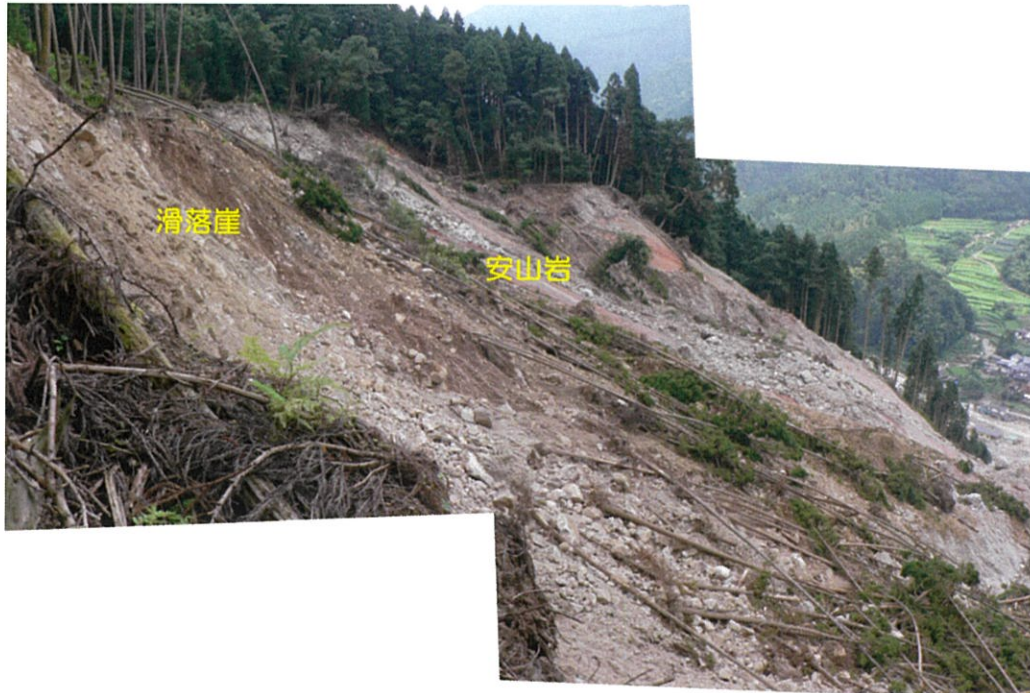
写真－4.4 小野地区の崩壊地の状況

写真－4.4 は、崩壊地内の状況であり、滑落崖には安山岩の岩塊が確認でき、崖錐堆積物の下位の安山岩は風化して赤色を呈している。今回の大雨が崖錐堆積物と安山岩の地層境界を地下水となって流下し、不安定となった崖錐堆積物が安山岩の風化部を削りながら滑落して小野川に堆積したと推定される。崩壊発生直後、崖錐堆積物と安山岩の地層境界から多量の地下水流出が確認されている。滑落した土砂の一部はその上に植わっていたスギとともに崩壊地内に留まっている（写真－4.5）。

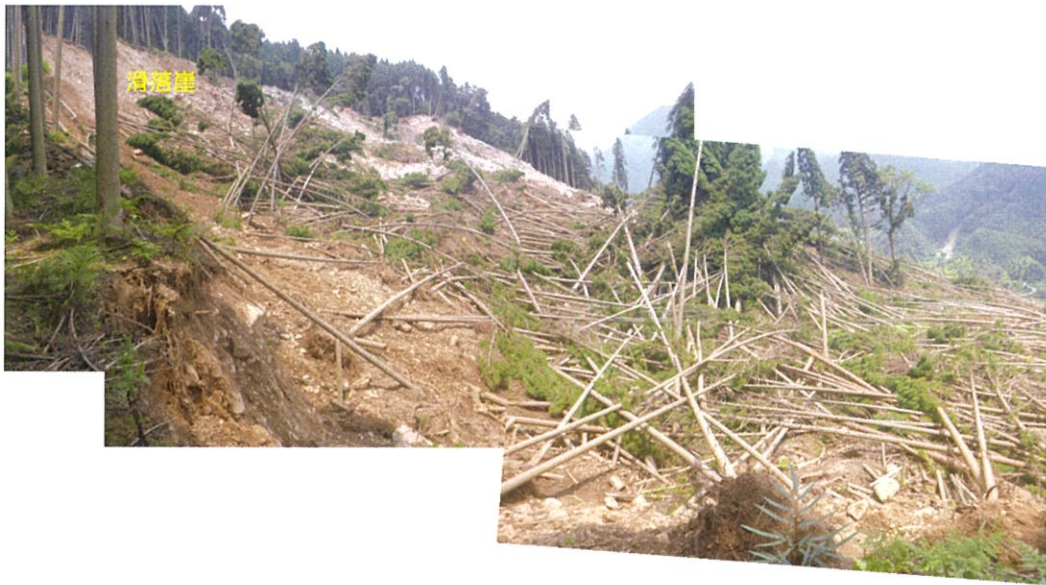
写真－4.5 崩壊地内に残存した崩壊土砂とスギ

これに対する対策として、斜面中腹に停止している土塊の荷重分散（または除去）が必要であろうし、崩壊地滑落崖上部斜面の移動量計測、アンカー固定等が急がれると思われる。上部斜面の移動量計測については、予警報システムを整備し、道路封鎖や早めの避難につなげることが必要である。また、深層の崩壊上流側の斜面の安全性については、現地踏査による斜面変状の抽出を行うとともに、これらにも移動量計測装置を

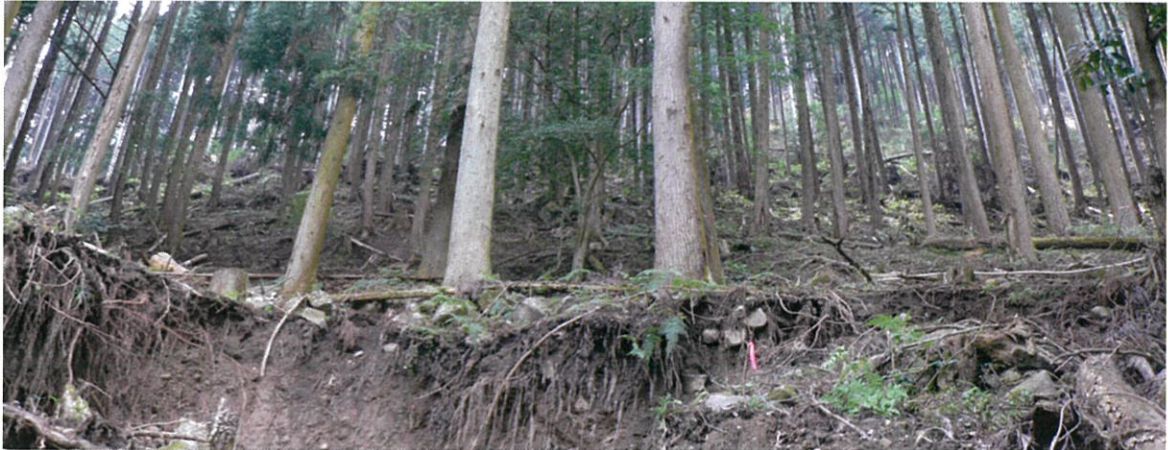
一方、崩壊地上方の標高 370～500m の斜面には崖錐堆積物が残存している（写真－4.6）。この堆積物の

図－4.6 崩壊地の上方斜面の崖錐堆積物

の再移動である。崩壊地の上方斜面には崖錐堆積物が厚く残存しており、現地調査や航空レーザー測量等による堆積物の分布と亀裂、ボーリング等による堆積物の構造を調査し、再移動の危険性を評価する必要がある。

恒久的な対策としては、大規模な崩壊が発生した斜面とその上方斜面について、地すべり対策と同様に、地表水および地下水の排除、不安定土砂の固定あるいは排除等が必要である。

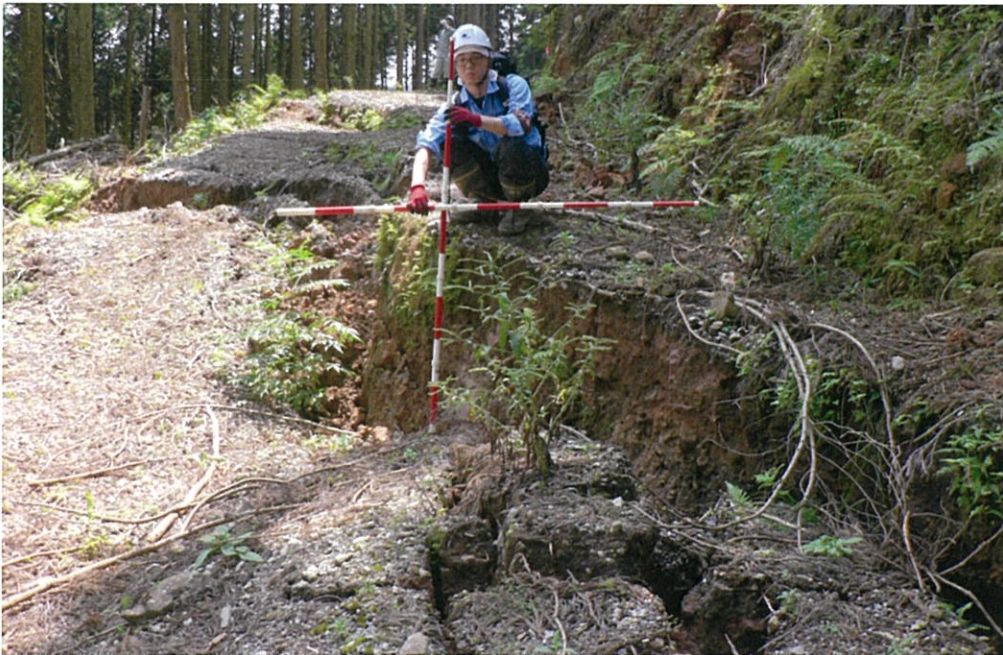
地表面には今回の大雨により亀裂が生じており、また、滑落崖の上部面にも亀裂が確認された（写真－4.7）。

図－4.7 滑落崖の上部面に生じた亀裂
