東広島市黒瀬町国際大学近辺地域

広島県坂町小屋浦地区

第5班

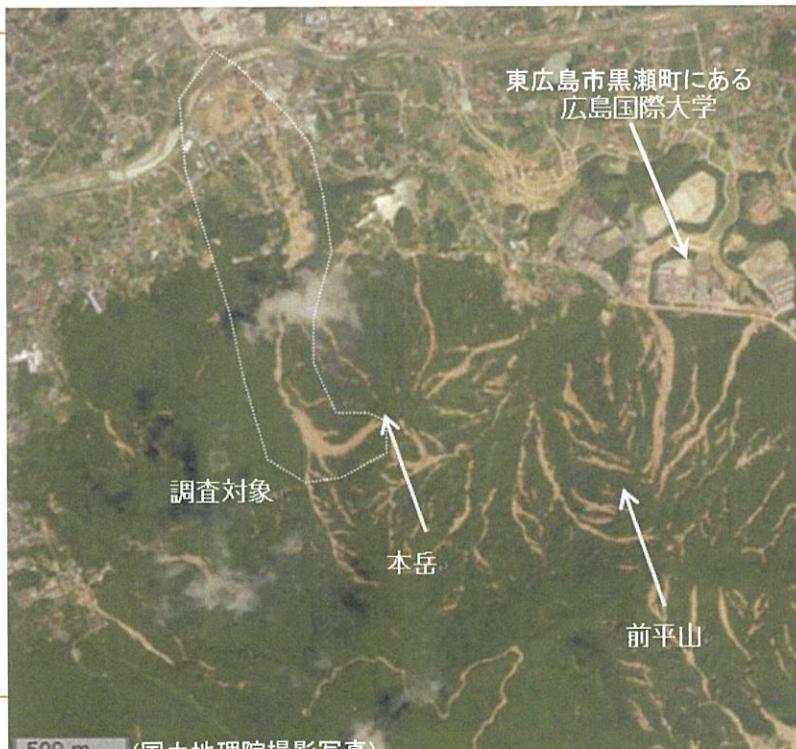
広島国際大学周辺の土砂移動状況と
調査の対象とした渓流(国土地理院写真に加筆)

非常に緩い傾斜地でも発生しており、
流下幅の広いものも目立った

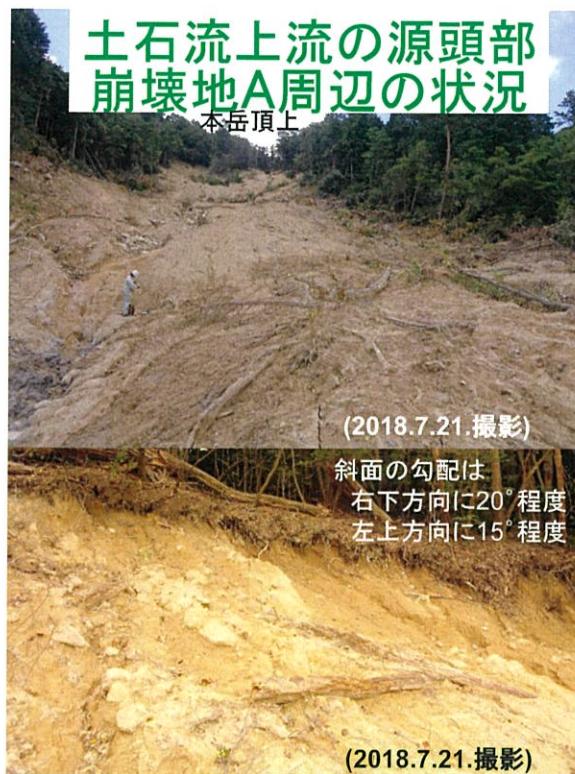
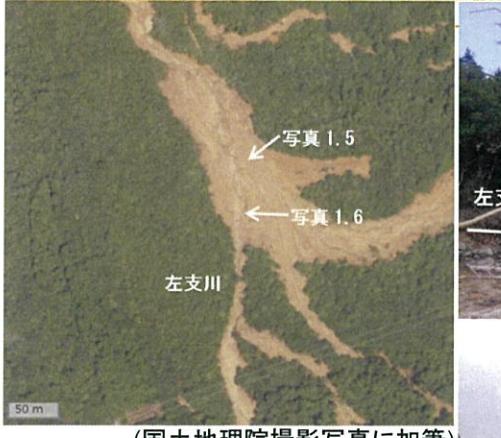
土石流上流の源頭部崩壊地A周辺の状況 本岳頂上

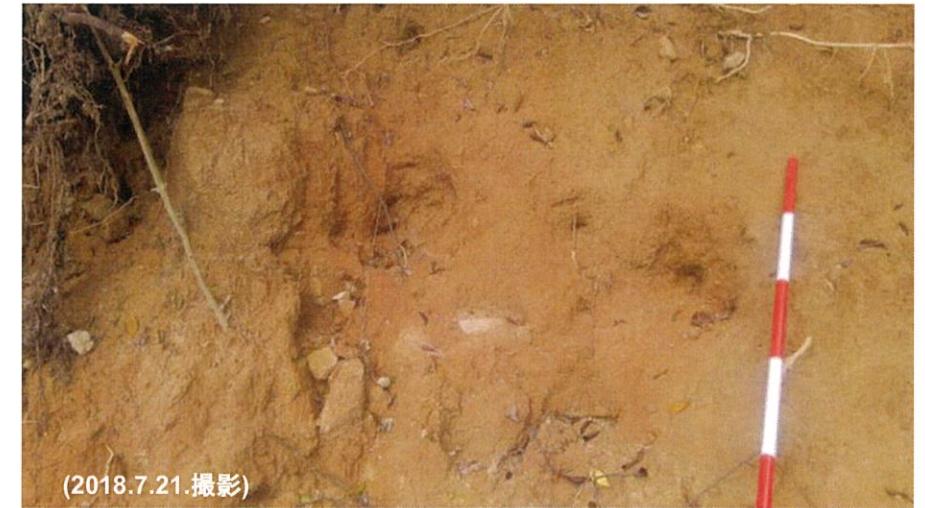
源頭部崩壊Bに見られたパイプ痕跡

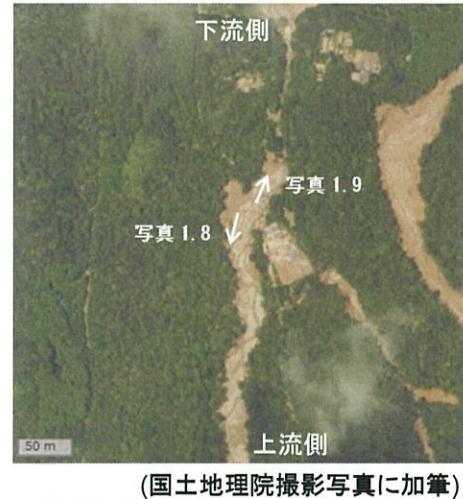
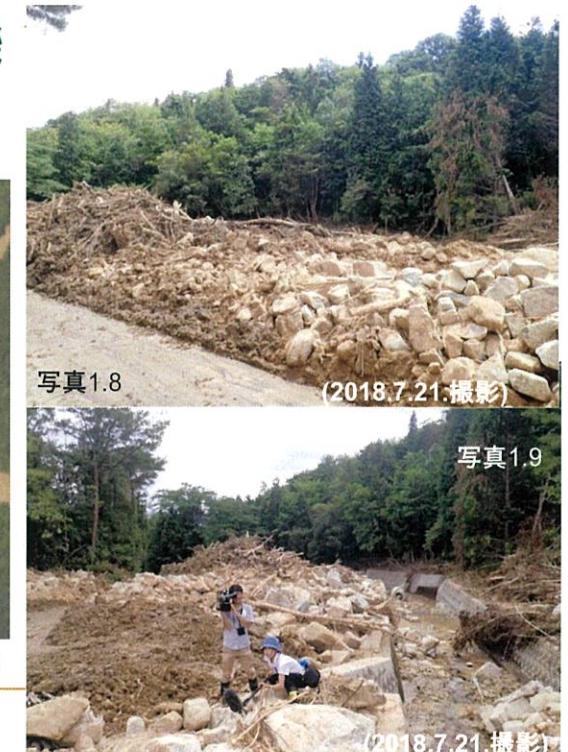
下流における土砂礫堆積状況

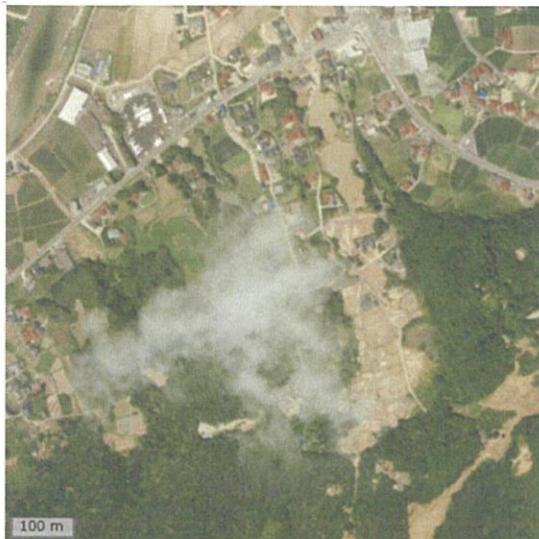
被災した居住エリア周辺の状況

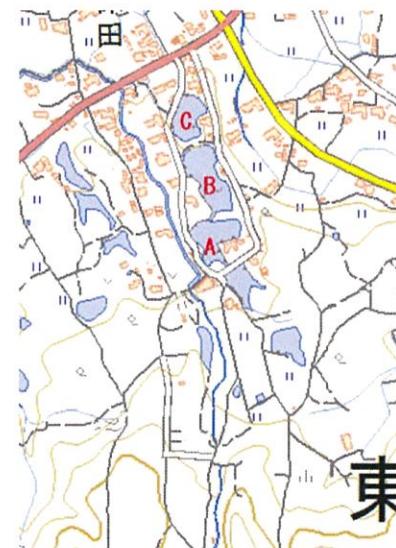
数個のため池が連続しているところに、高濃度に土砂を含む濁流が流れ込んだ状況

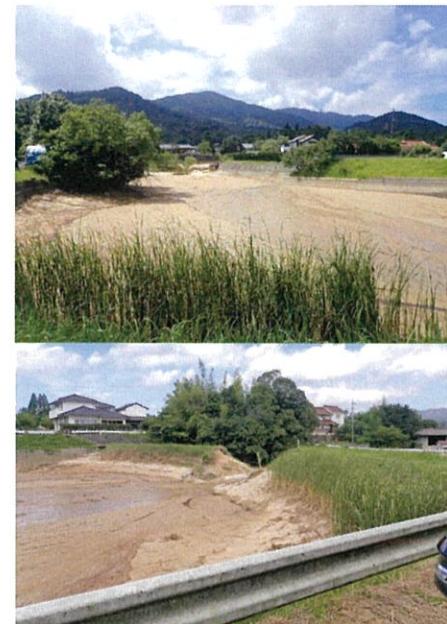
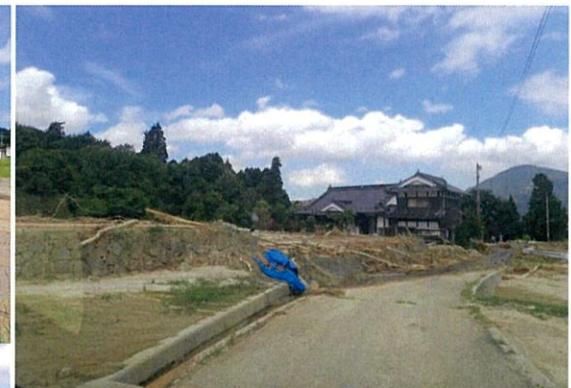
下流の居住エリア周辺の被災状況

土砂流が中心の流れだったと思われるが、水量が非常に多かったと思われ、それによりため池決壊等が起きている。
(3枚とも2018.7.21.撮影)

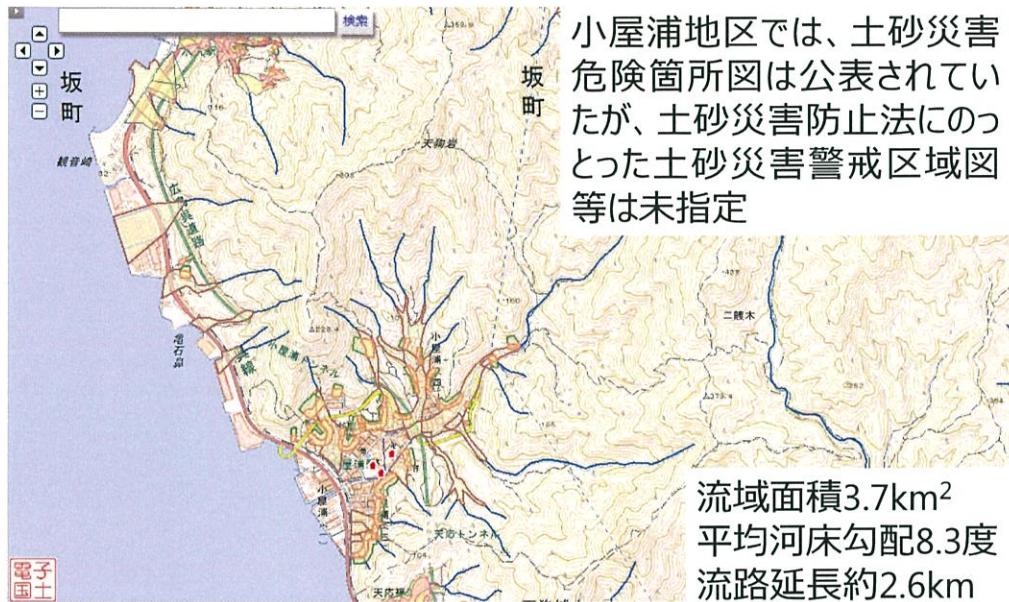
流域概要

小屋浦地区では、土砂災害危険箇所図は公表されていたが、土砂災害防止法にのつとった土砂災害警戒区域図等は未指定

流域面積3.7km²
平均河床勾配8.3度
流路延長約2.6km

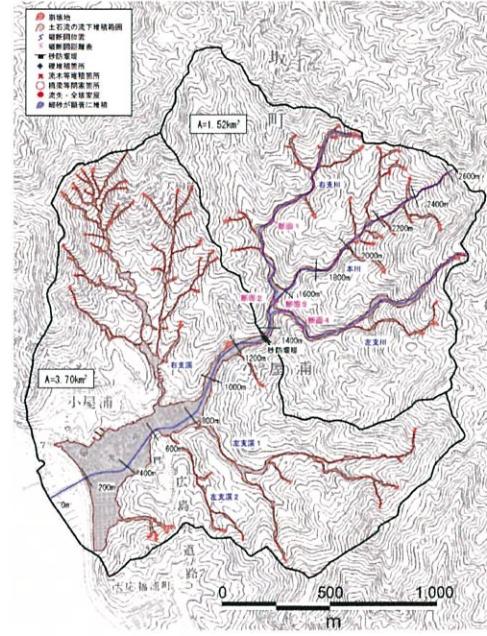
流域概要と特徴

- 手のひらを広げたような流域形態で、多くの支流が今回の豪雨を受けて土石流を発生
- 各支流から流出した土砂が重なるように居住エリアに氾濫・堆積
- 居住エリアの多くが花崗岩類が碎けた土砂で厚さ2m前後で覆われている
- 扇状地地形部においては激しい濁流に襲われたような状況。水量がかなり多いと想定される

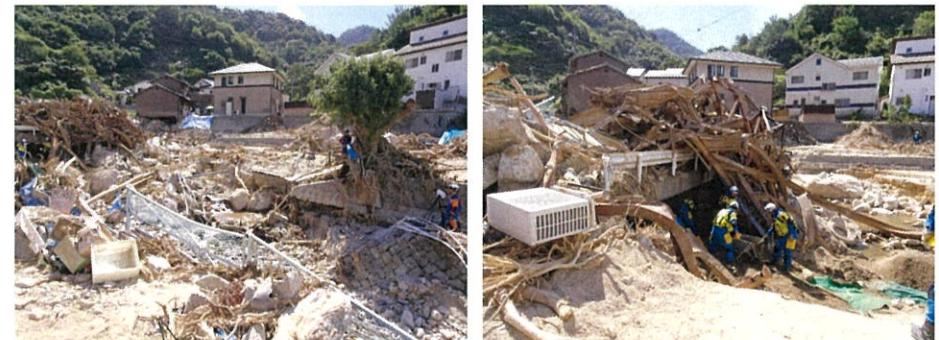
- 橋梁に引っかかって氾濫したとの見方もあるが、河道の流送能力をはるかに超えた流れがあったものと思われる。
- 居住エリアの上流側では大きな石も流出したことがわかる。

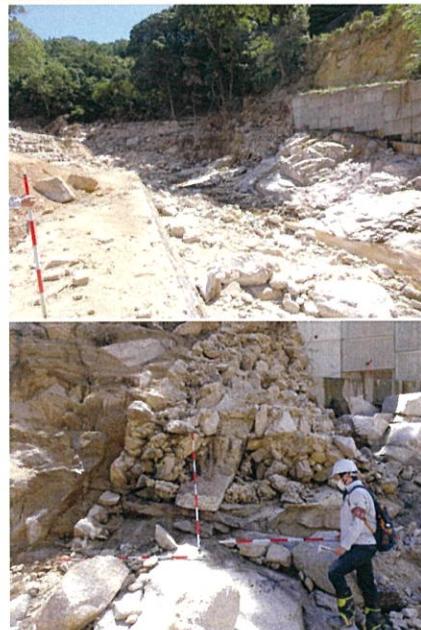
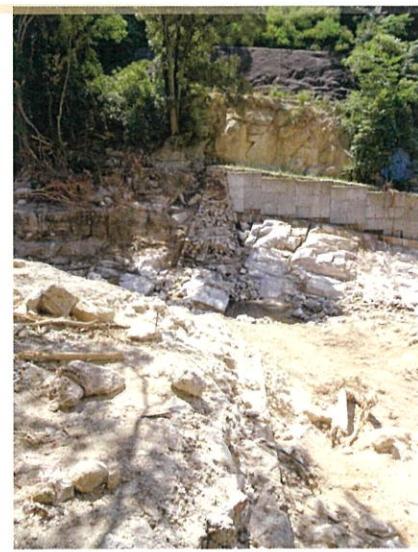
居住エリアの上流にあった石積みの砂防堰堤が破壊

- 当該箇所に存在した石積みの砂防堰堤が、左右岩の袖部を残して基部までを含み流失した。
- 土石流発生前、当該堰堤は未満砂であった。残存する堆積痕跡を確認すると、マサ土が堆積した層と泥が薄く堆積した層が互層になっており、過去に複数回の土砂の流入（推定1,000m³未満）があったことが推測される。
- 本堰堤決壊時の堰堤の堆砂状況は明らかではない。ただし、ダムサイトにおいて本川が右側に屈曲しているため、当該堰堤が満砂して左袖部を越流した場合には、堰堤下流の左岸部にいて流下痕跡が生じると考えられるが、顕著な痕跡は認められない。

- 堰堤右岸部の上流には過去の堆積土砂が残存するが、今回の土石流によると考えられる多量の堆積は認められない。
- 上流の流下痕跡から推計される土石流のピーク流量は最大で200～250m³/s程度であり、水通し部を大幅に超過して全幅で土石流が流下したとは考えにくい。

当該箇所の堰堤は、土石流の流下により未満砂の水通し部あるいは水通し部付近の袖が破損し、石積み堰堤であるがゆえ順次堤体と堰堤上流に堆積した土砂が流出したものと考えられる。

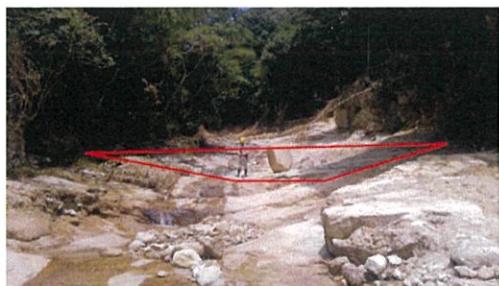
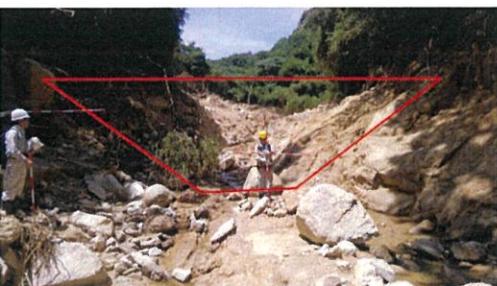
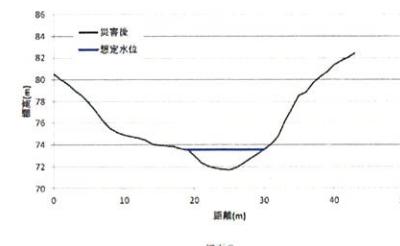
横断測量の結果 1

断面3と4については、石積み砂防堰堤の上流約100m付近で合流する左支川であり、ここからの土砂流出が堰堤の破壊につながった可能性がある。また、付近には5-6m径の巨石も多数存在した。
