鳥取西道路重山地区の地すべりとその対策

**EJEC** 株式会社
エイト日本技術開発

2023年9月26日

今田 真治

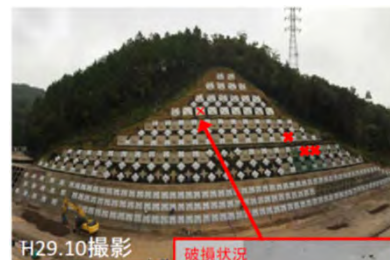
- H29. 8. 下旬最下段切土完了
- H29. 8. 下旬法面アンカーに設置した荷重計の値が上昇
- H29. 9.18 法面アンカー破損1箇所
- H29. 9.28 法面アンカー破損1箇所
- H29.10. 2 法面アンカー破損2箇所

9/17 89.5mm/Dayの降雨
(アメダス湖山)

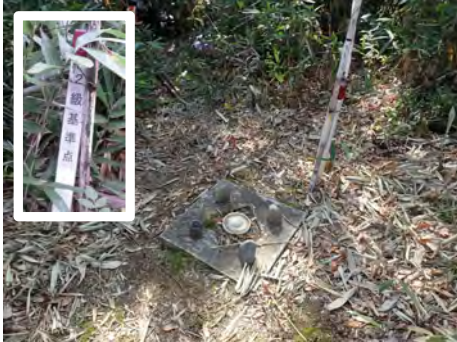
- のり面小段のコンクリートには変状があるが、滑落崖等は確認できず
- のり面背後の基準点約10cm移動
- 境界杭等の再測量を行い移動範囲（地すべりブロック）を設定

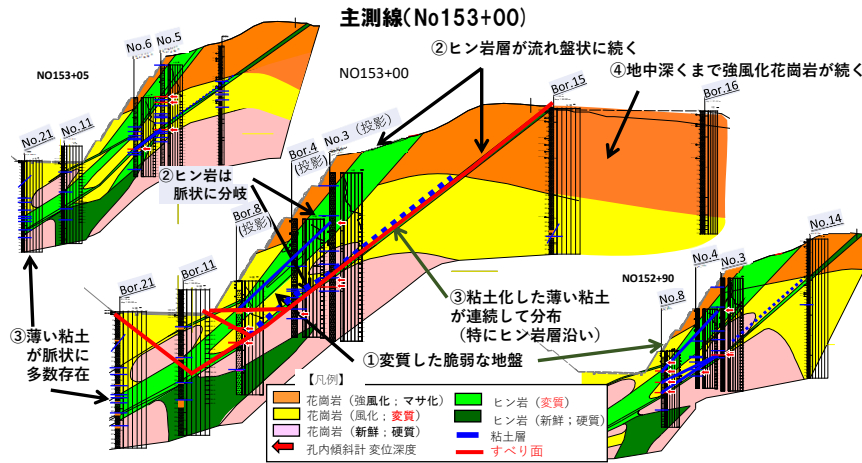
- ① 変質した脆弱なヒン岩および花崗岩の地盤が広く存在している。
- ② ヒン岩は花崗岩中に脈状に分岐して貫入しており、大きく2つのヒン岩が道路本線に対して流れ盤状に連続。またヒン岩の地質境界部は粘土化し膨潤性粘土鉱物も含まれている。
- ③ 熱水変質した地盤には薄い粘土が脈状かつ面的に多数存在し、複数の変状が発生。
- ④ 法面背後では花崗岩が深い所まで強風化しマサ状となっている。

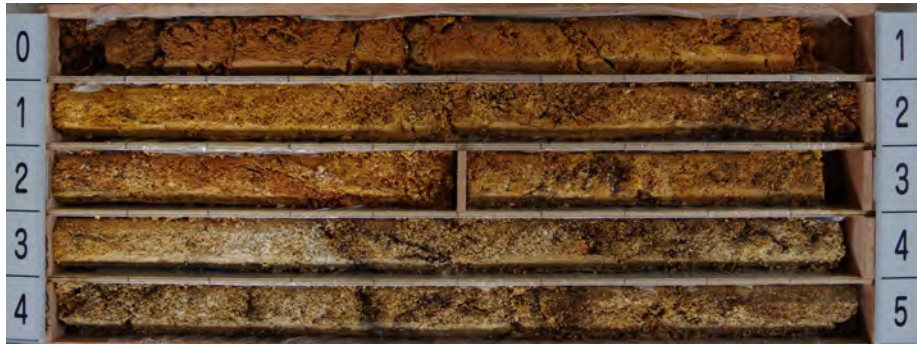
- ・ 強風化した深い花崗岩層に雨水等が浸透。
- のり面背後のボーリングでは花崗岩は最大20m程度と深層まで風化が進行。
- 厚い風化花崗岩に吸収されて変状が地表面へ現れていない可能性(委員会コメント)

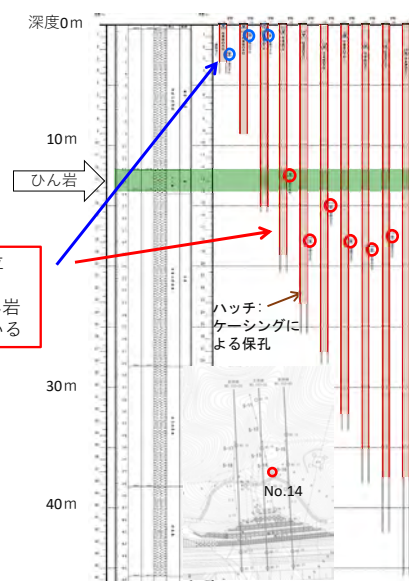
No. 14孔試錐日報解析図
(掘進時水位変動図)

ひん岩を掘り抜いた後、孔内水位(翌朝)が低下
→ひん岩が不透水層となり、ひん岩の上面に地下水が形成されている

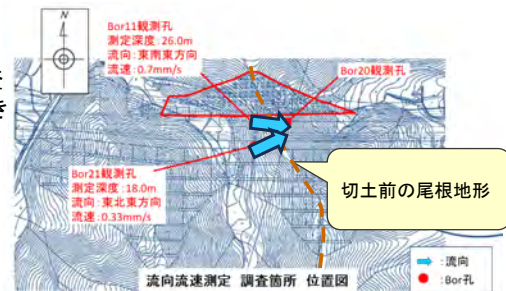
ボーリング孔を利用した流向調査では、元の尾根地形を越え東向き
の地下水流向も確認

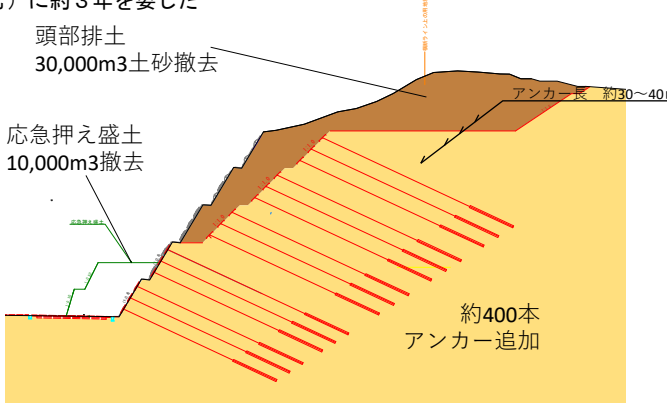
案1 頭部大規模排土+グラウンドアンカー

安全性：法面の排土により、将来的に新たな法面変状が懸念

概要：頭部排土及び法面上段を緩勾配で排土
法面にはグラウンドアンカーを再施工

頭部排土
30,000m³土砂撤去

応急押え盛土
10,000m³撤去

アンカー長 約30~40m

約400本
アンカー追加

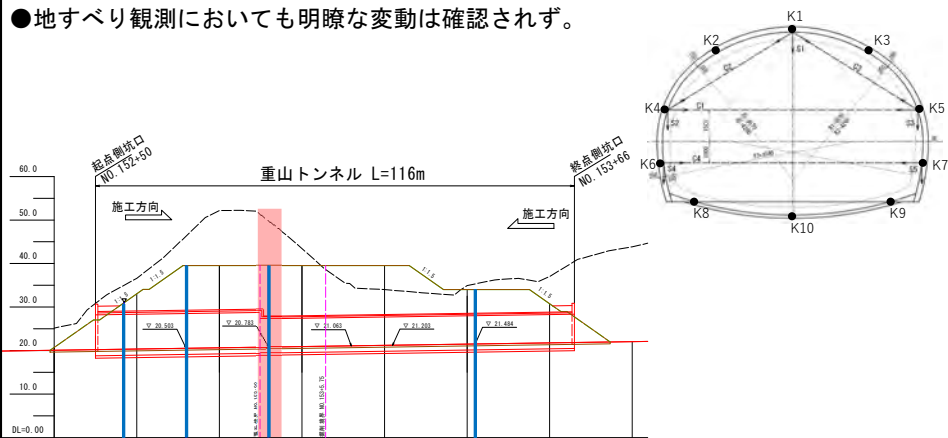
○施工中、内空応力確認として計測Bを実施したが、内空変位は確認されず。

●地すべり観測においても明瞭な変動は確認されず。
