平成 28 年 8 月北海道上川町（層雲峡）で発生した土石流に関する調査（速報）

砂防学会では、平成 28 年 8 月 23 日の台風第 9 号に伴う大雨により北海道上川町（層雲峡）で発生した土石流に対して、北海道での豪雨による土石流発生事例、及び、土砂災害対策の施設整備により被害が出なかった事例であることから、土石流の実態・施設効果等について、現地調査を実施しました。

調査箇所：北海道上川町層雲峡地区 石狩川水系 黒岳沢、小学校の沢

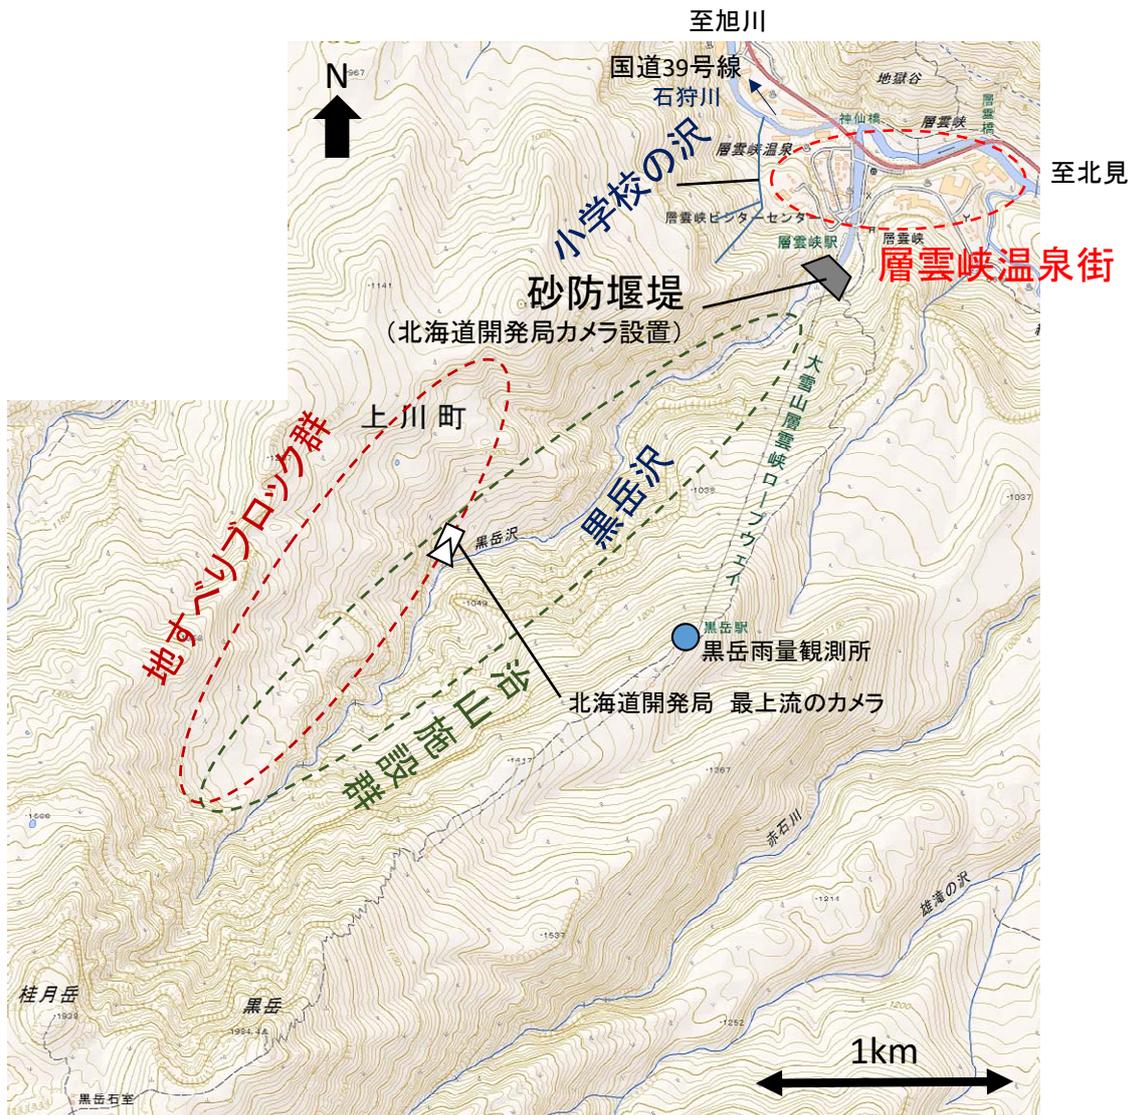
図1 調査対象地

・一方、黒岳沢中流部の左岸山腹には地形的に地すべりブロックが見られ(図1)、今回の降雨では大きな動きはなかったものの、一部滑動している可能性も指摘されている。中長期的な安全度確保を考える上では、この地すべりが崩壊等を発生させた場合などの大規模な土砂移動現象が発生した場合には、現況施設の対応能力を超える土石流の発生が想定され、保全対象及び石狩川本川まで影響が及ぶことも想定する必要がある。そのため、監視カメラによる下流の流水の異常の確認やレーザプロファイラ等による地すべりブロック等のモニタリングなどにより、崩壊等の発生を予知・検知し、地域の迅速な避難対応に結び付けることが望まれるとともに、対策施設の整備に関する調査検討が必要と考えられる。

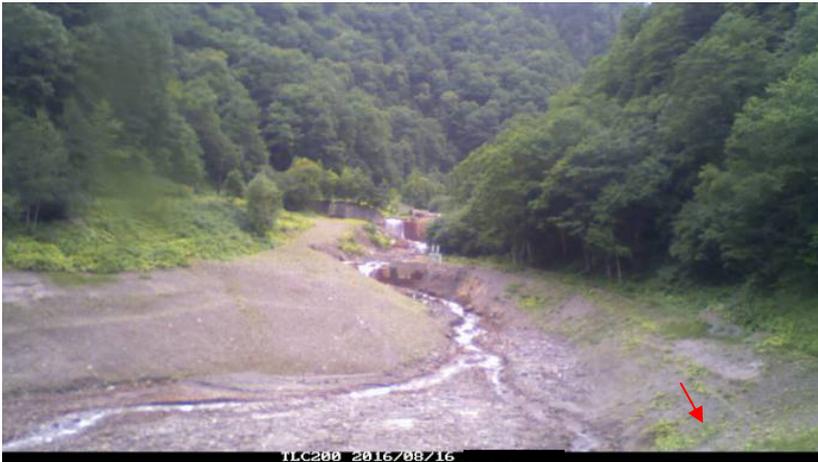
・黒岳沢（図1）では、8月18日、20日、23日に前線・台風に伴う集中的な降雨（図2）があり、現地調査・石狩川合流点から約0.6km上流にある北海道開発局施工の黒岳沢川第1号堰堤（出水前は除石されていた。以下、砂防堰堤）に設置されたカメラ画像から、18日の降雨で土砂流的な流出、23日の降雨で土石流が発生したことが確認された（写真1～4）。23日の土石流の発生時刻は午前7:00ごろ（北海道開発局旭川開発建設部8/23記者発表資料）。

写真1 出水前 (8/16 夕方撮影) (提供：国土交通省北海道開発局)

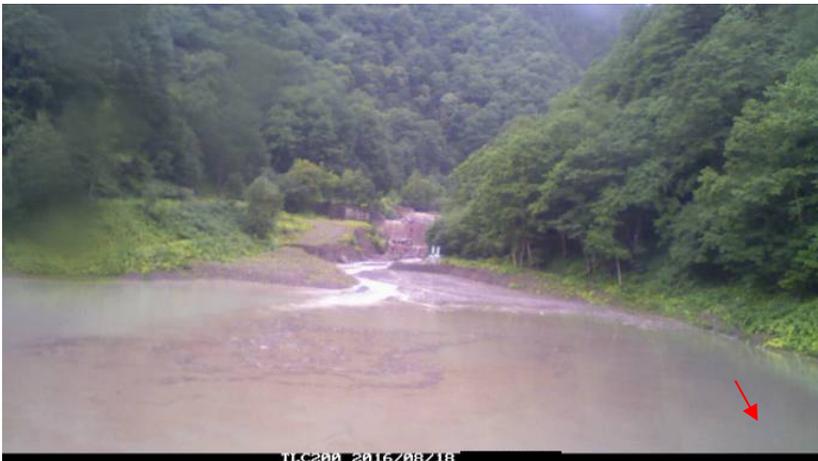
写真2 18日に発生した土砂流出 (8/18 早朝撮影) (提供：国土交通省北海道開発局)

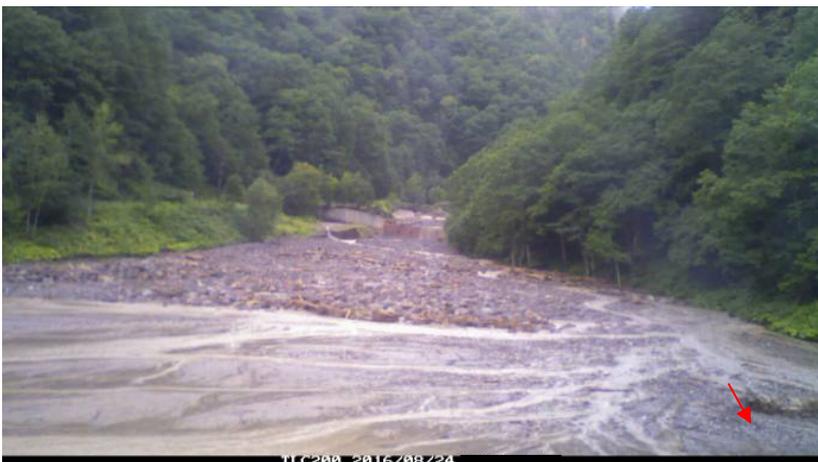
写真3 23日に発生した土石流 (8/24 土石流発生後撮影) (提供：国土交通省北海道開発局)

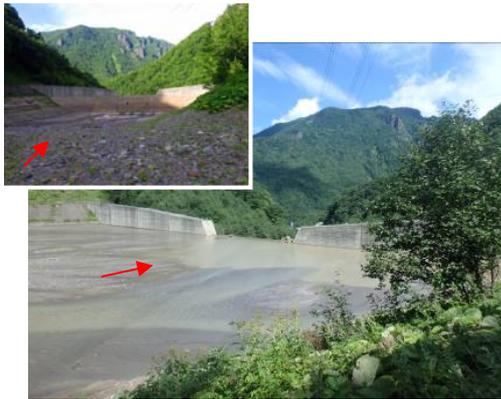
・黒岳沢では、いずれの土砂流出についても、北海道開発局施工の砂防堰堤、上流の治山施設群（床固工群）で土砂が捕捉され、下流の層雲峡温泉での人的・物的被害は発生しなかった。（写真4～7）

・黒岳沢では、保全対象上流の砂防堰堤には、水通しからほぼ水平な面までの堆砂はあるものの、計画規模以下の土石流であれば、次期出水で発生したとしても、砂防堰堤による土砂の捕捉・調節、及び、溪流保全工による下流部への導流により、被害が生じることは考えにくい。また、直上流の治山施設群（床固工群）においても、巨礫等は停止しているものの、堆砂面の緩勾配の状態および構造物による落差が確保されており、ある程度の土砂捕捉・減勢機能は保持されている。（写真4～7、9）

写真4 砂防堰堤による土砂の捕捉
(左上の捕捉前の写真は7/8撮影)

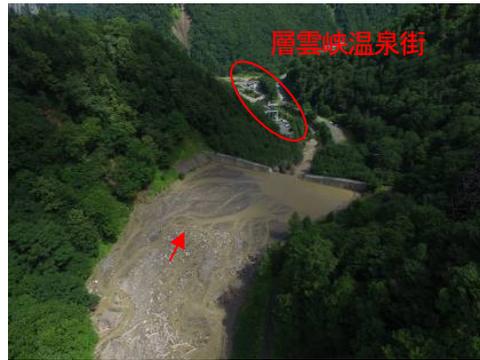
写真5 砂防堰堤による土砂の捕捉 (UAVからの撮影)
(提供：国土交通省北海道開発局)

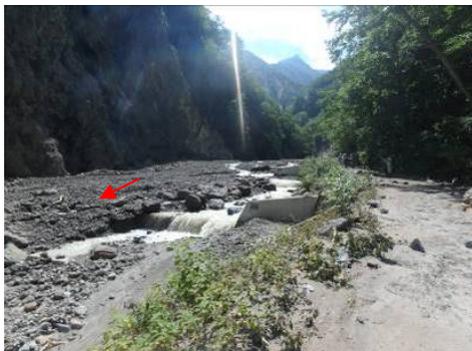
・ただし、中流部の治山施設群（床固工群）においては、施設群を埋没させるくらい的大量の土砂が勾配5～8度程度に堆積しており、一部施設においては袖の破損および流路の横抜けが確認された。（写真6、7）

写真6 治山堰堤による土砂の捕捉

・このように、土石流等の発生により、期待される砂防施設の効果は今回の出水以前と比べて減少している状況にあることから、保全対象地域において豪雨が予測される場合の土砂災害警戒情報による避難の必要性の再確認、及び、鉄筋コンクリート造の建物の2階以上に留まるといった身を守る行動をとることの周知が望ましいと考えられる。

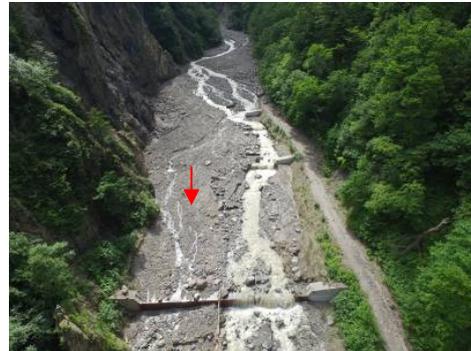
写真7 治山堰堤による土砂の捕捉 (UAVからの撮影)
(提供：国土交通省北海道開発局)

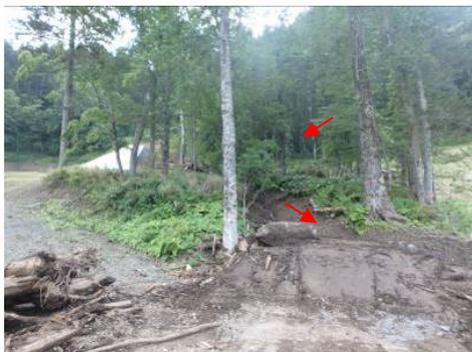
・黒岳沢に隣接する小学校の沢（図1）においても小規模土石流が発生したが、北海道開発局施工の導流堤で、保全対象への土石流直撃が避けられ、人的・物的被害が発生しなかった。（写真8）

写真8 小学校の沢における土石流
(写真左のコンクリート構造物が導流堤)

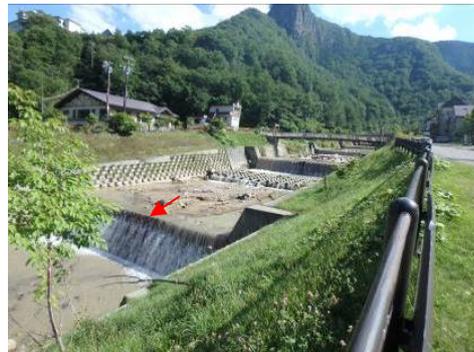
写真9 砂防堰堤下流の溪流保全工
