## 平成 30 年北海道胆振東部地震土砂災害緊急調査団 先遣隊調査報告

日時：平成 30 年 9 月 7 日（金）

調査地：北海道厚真町

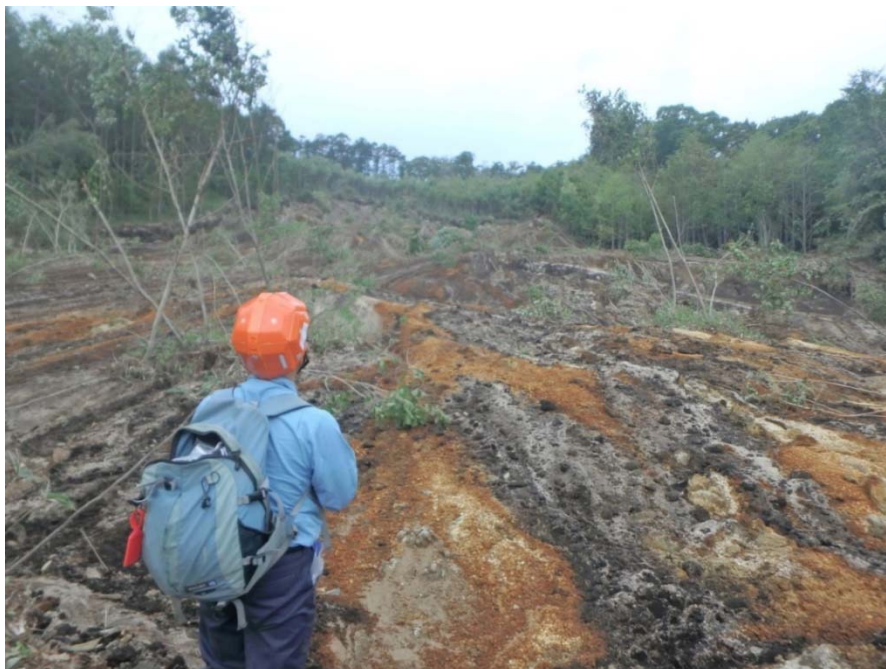
写真－1 桜丘地区の表層崩壊

- ・斜面長約200m、幅約60m、勾配約15°の表層崩壊。
- ・風化した基盤付近に、層状に堆積した降下火砕物の層がすべり面になっているように見える。
- ・崩壊地内に湧水は確認されない。

- ・ 赤橙色の土砂：樽前 d 降下火砕物（Ta-d, 約 9,000 年前）等が分布。最大径 2cm 程度の軽石。
- ・ 崩壊土砂に巨礫は見られない。

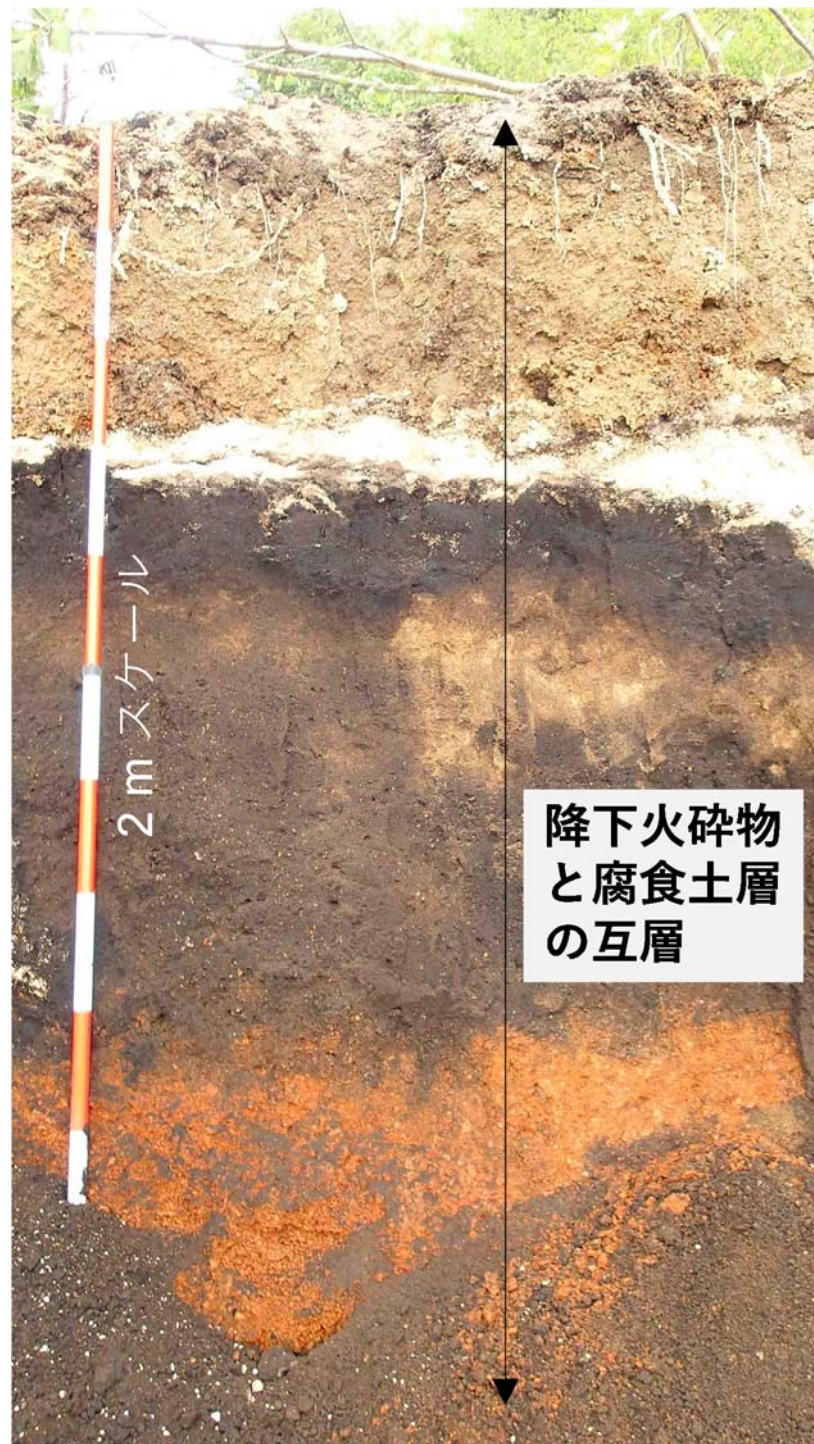
写真－2 桜丘地区の表層崩壊 崩壊地左岸中部露頭

- ・ 樽前山等を起源とする複数の降下火砕物の層や植生起源の腐食土層が互層し、崩壊地左岸斜面中部における全体の層厚は概ね 2.5-3.0 m である。

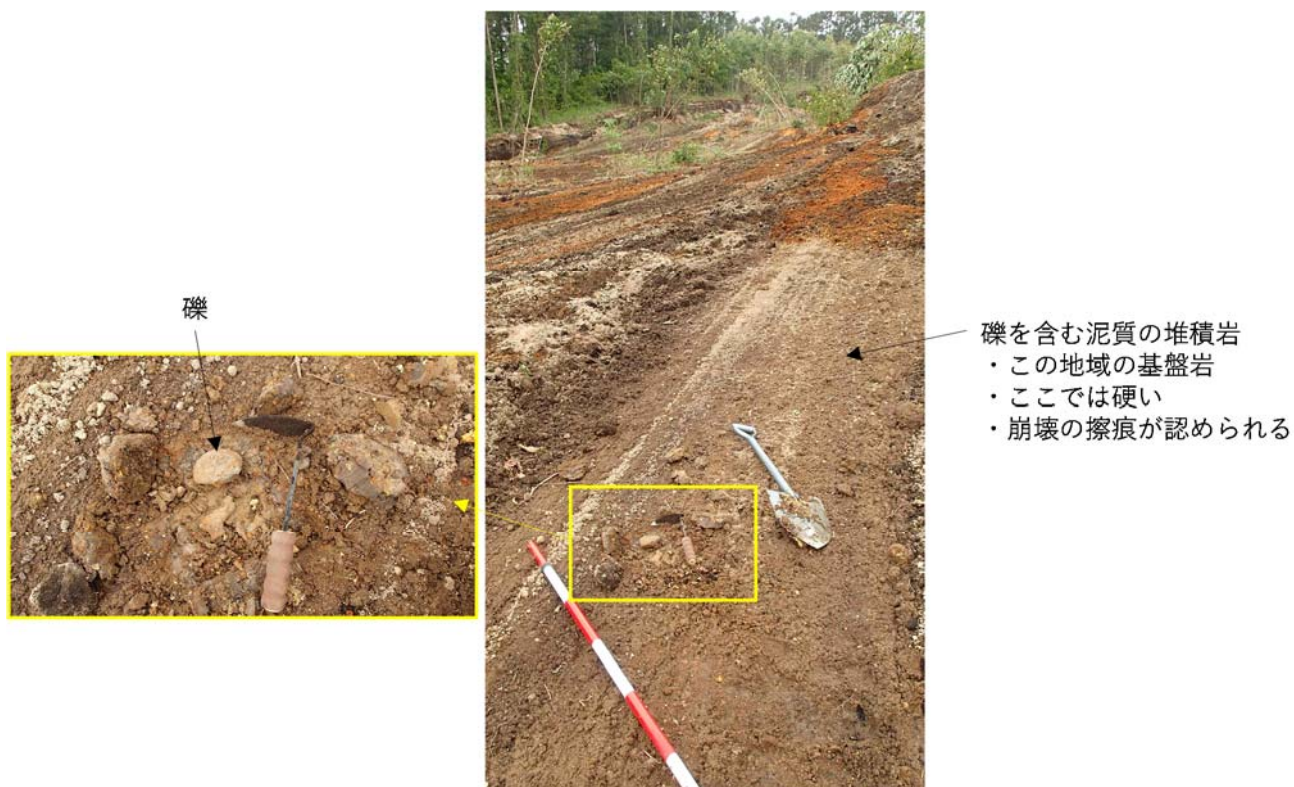
写真－3 桜丘地区の表層崩壊 崩壊地中部～脚部の底部

- ・ 降下火砕物の下位は新第三系の堆積岩であり、この地域の基盤地質を構成している。この堆積岩は上位の降下火砕物に比して有意に硬いと考えられる。

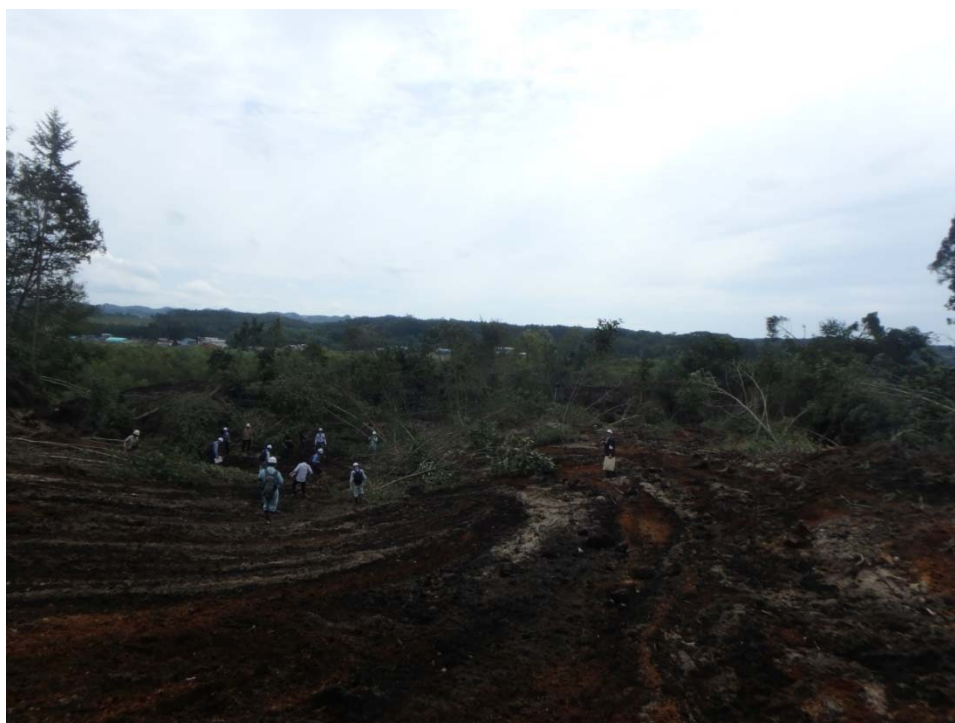
写真－4 崩壊土砂の末端部

- ・ 崩壊土砂の端部には、立木があまりかく乱されずに移動している状況が確認できる。崩壊土砂は層状に移動したものと考えられる。

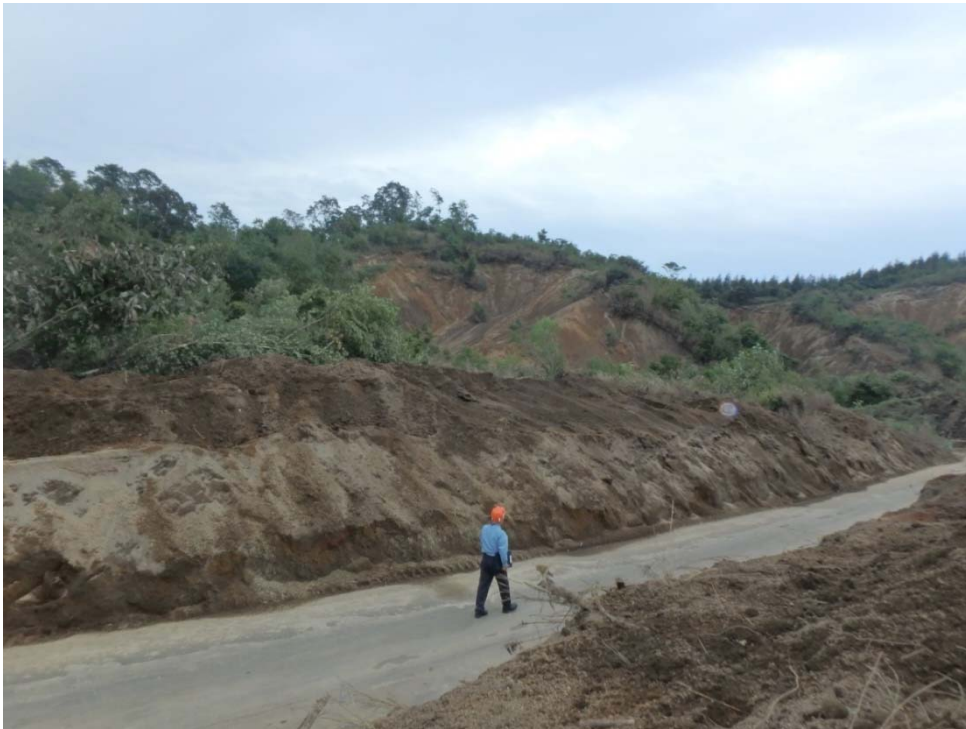
写真－5 東和地区の表層崩壊

・斜面の他，小規模な谷地形の部分も含め，幅約 400mにわたって連続的に崩壊が発生。

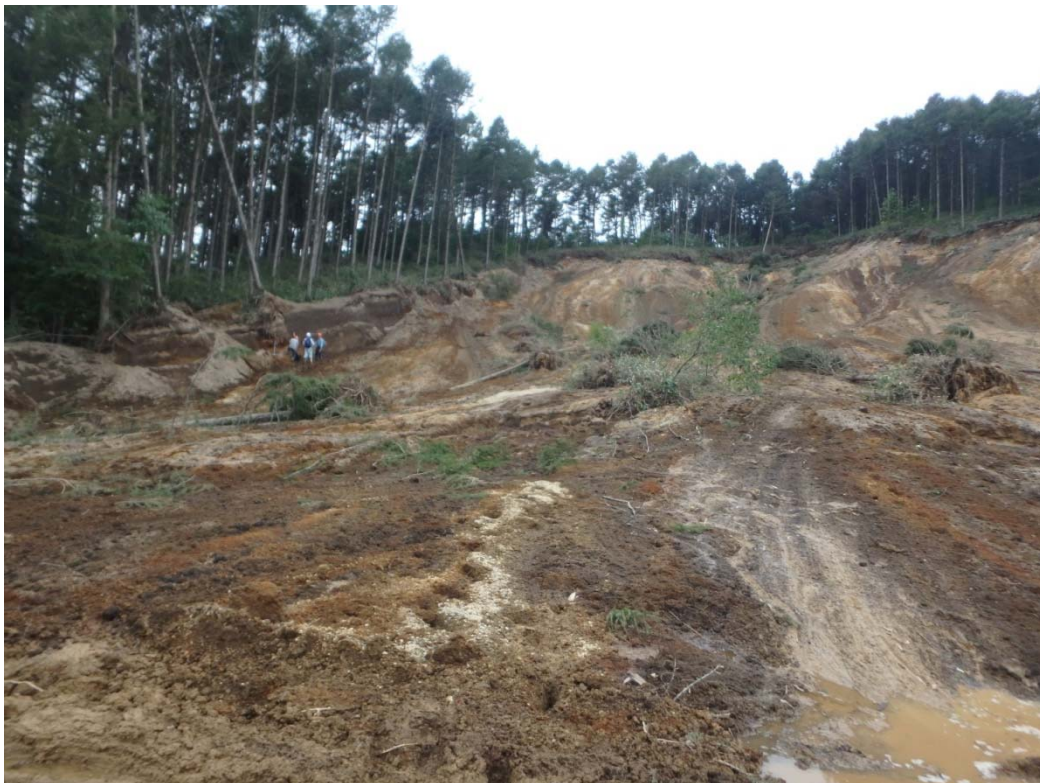
写真－6 近悦府川上流の表層崩壊

・斜面長約 130m，幅約 100m，勾配約 18° の表層崩壊。

- ・すべり面には斜面下方に向かって、擦ったような痕跡が認められる。
- ・崩壊地内に湧水は確認されない。

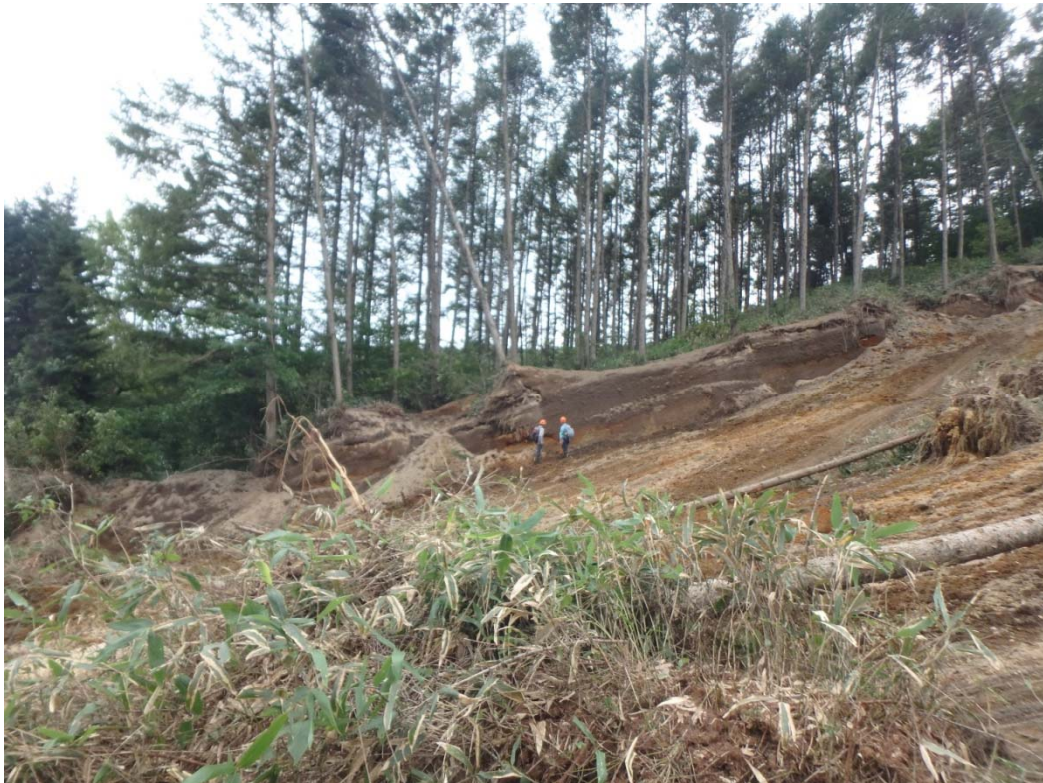
写真－7 近悦府川上流の表層崩壊の側部

- ・崩壊深は約 4m。

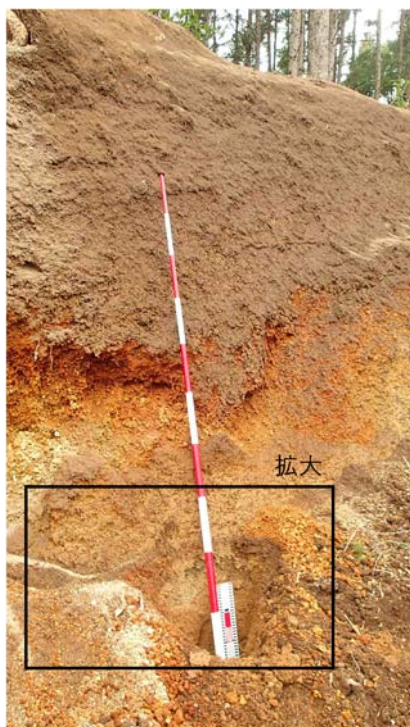
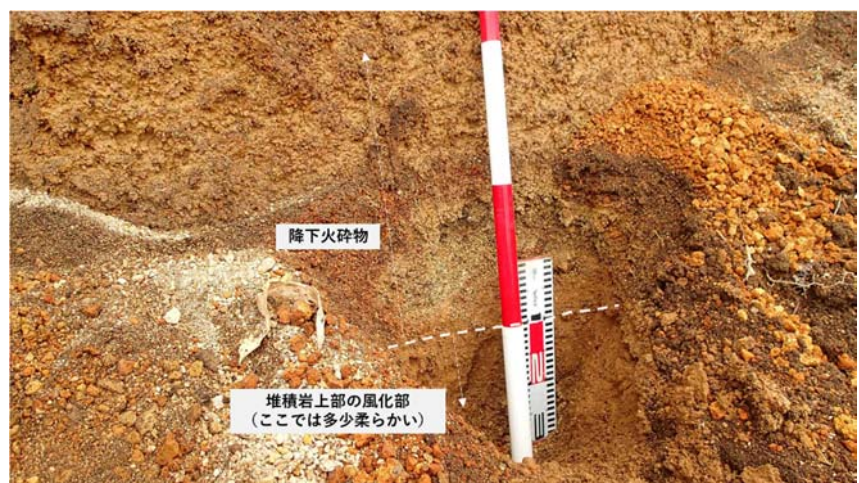
写真－8 近悦府川上流の表層崩壊 崩壊右岸中部露頭

- ・降下火砕物の下位に堆積岩上部の風化部が認められる。

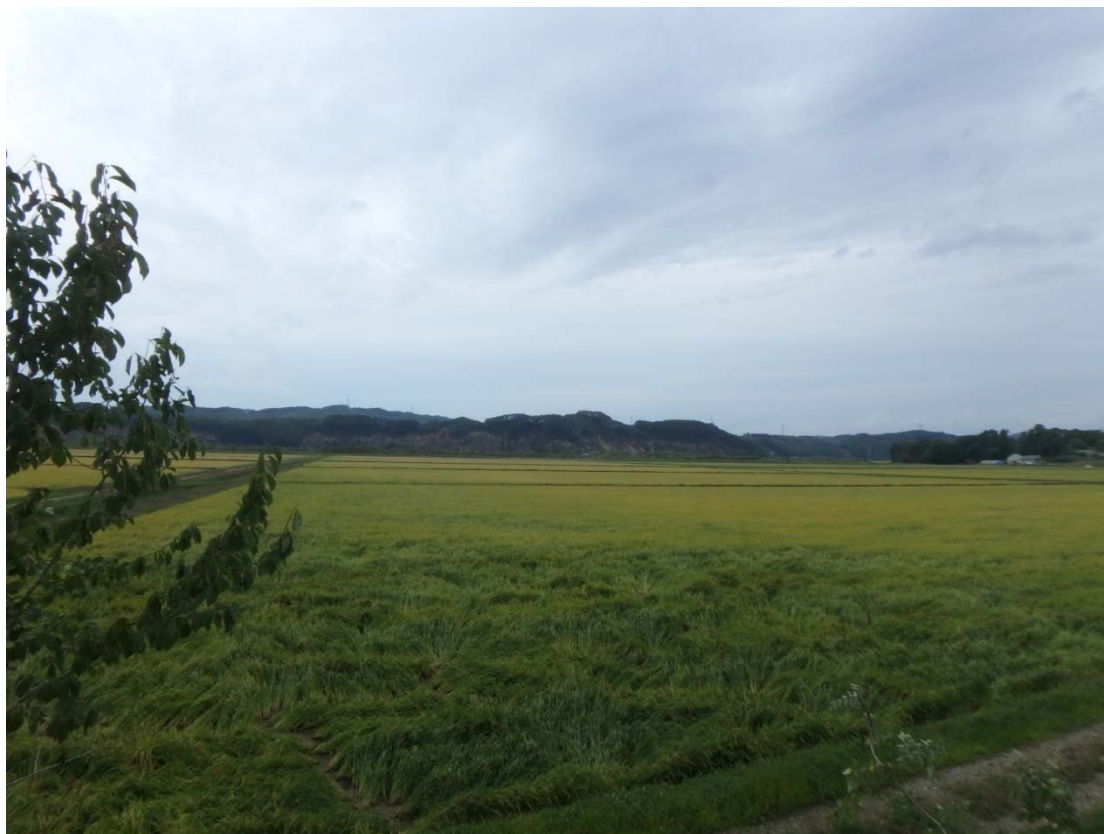
写真－9 吉野地区の崩壊（遠景，東和地区から北東方向を見る）

・定高性丘陵の崖が約 1.5km にわたって連続的に崩壊。

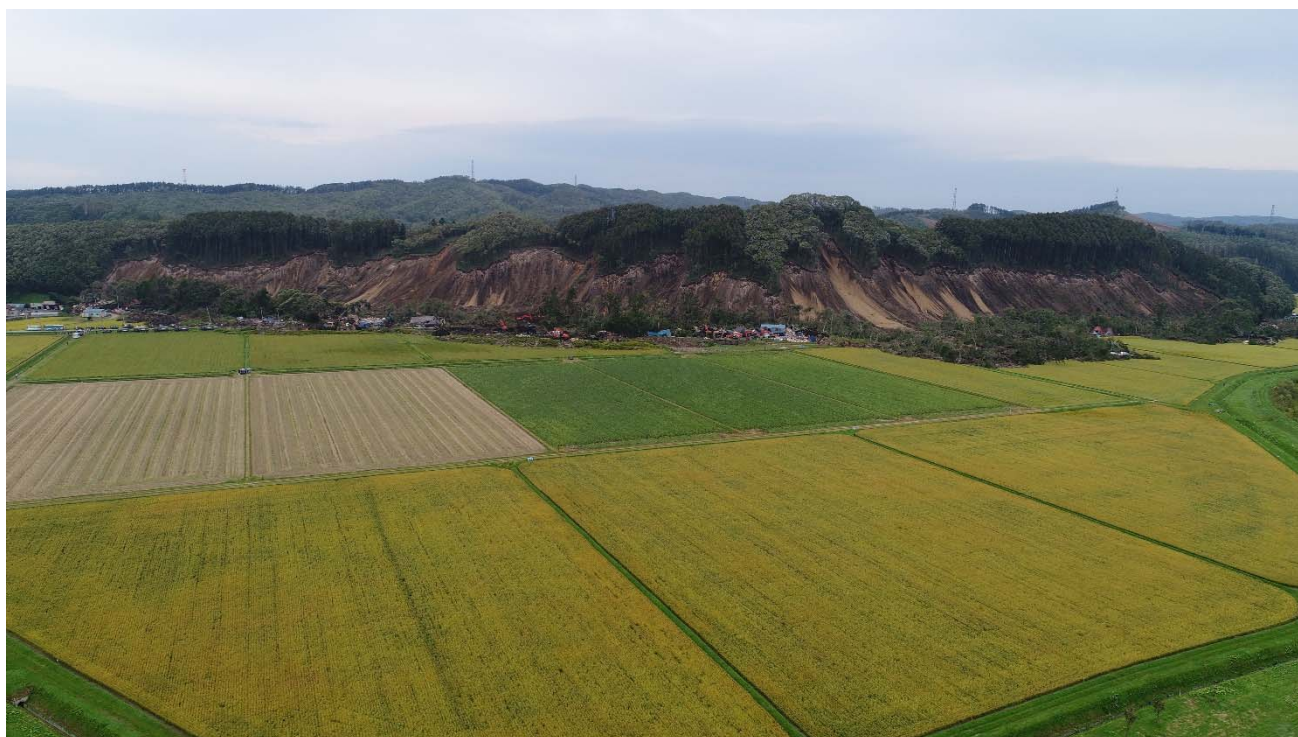
写真－10 吉野地区の崩壊（東和地区から UAV により撮影）

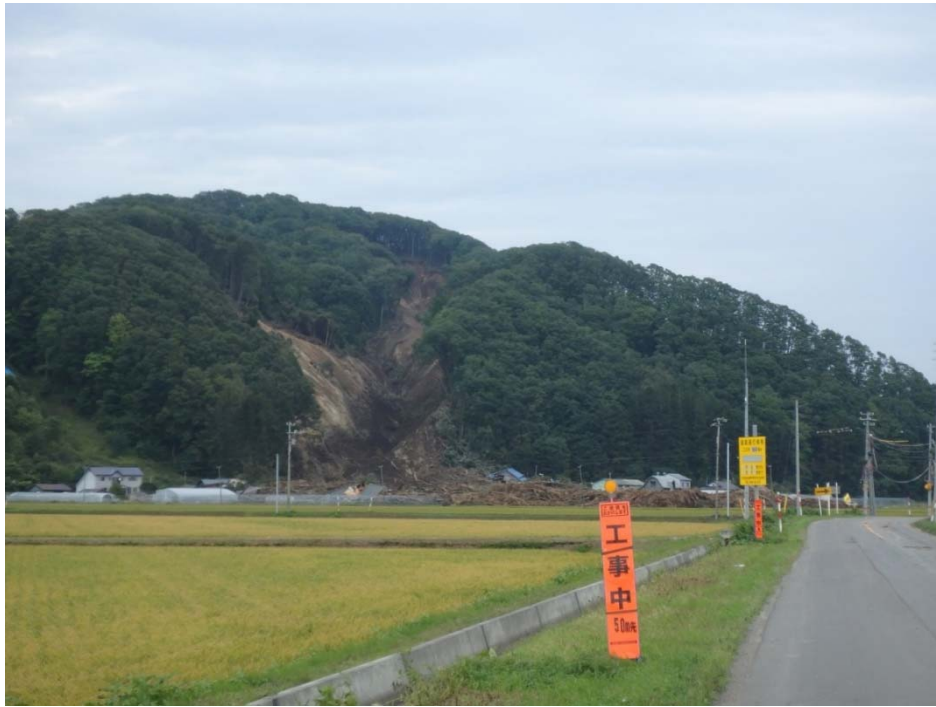
写真－11 富里地区における谷地形での土砂移動現象

- ・谷地形での土砂移動現象。土砂が立木を巻き込み、表層崩壊に比べ長い距離を流動。
- ・崩土があまり攪拌されずに流下、氾濫。
- ・谷地形での土砂移動により、側方斜面の下部が侵食されたことにより表層崩壊が生じている。

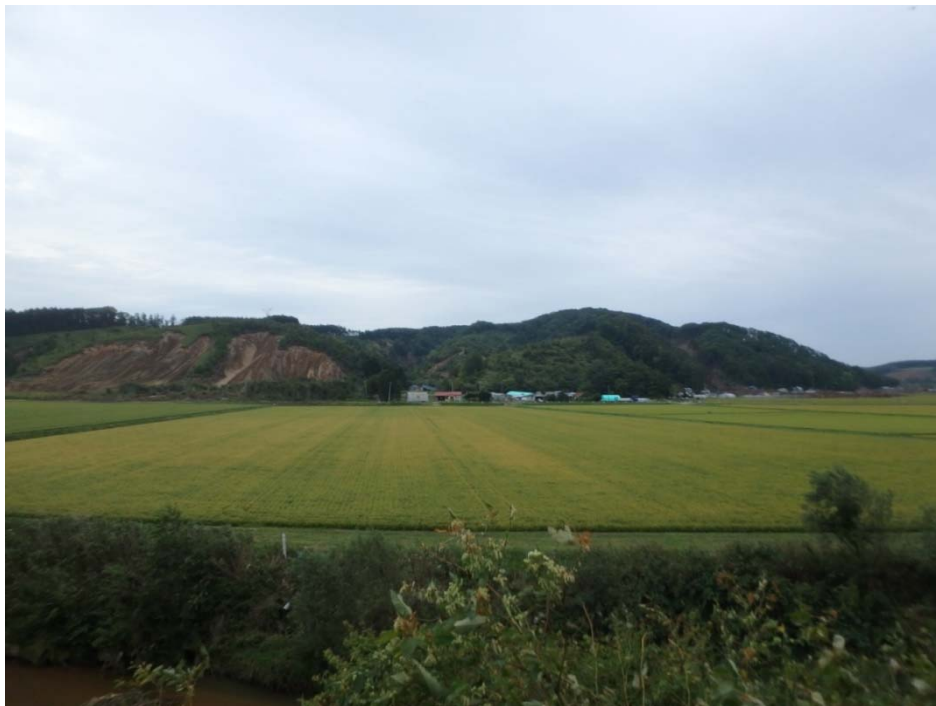
写真－12 富里地区における谷地形での土砂移動現象（右）と表層崩壊（左）

- ・谷地形での土砂移動現象と表層崩壊が近接した山地において発生している。

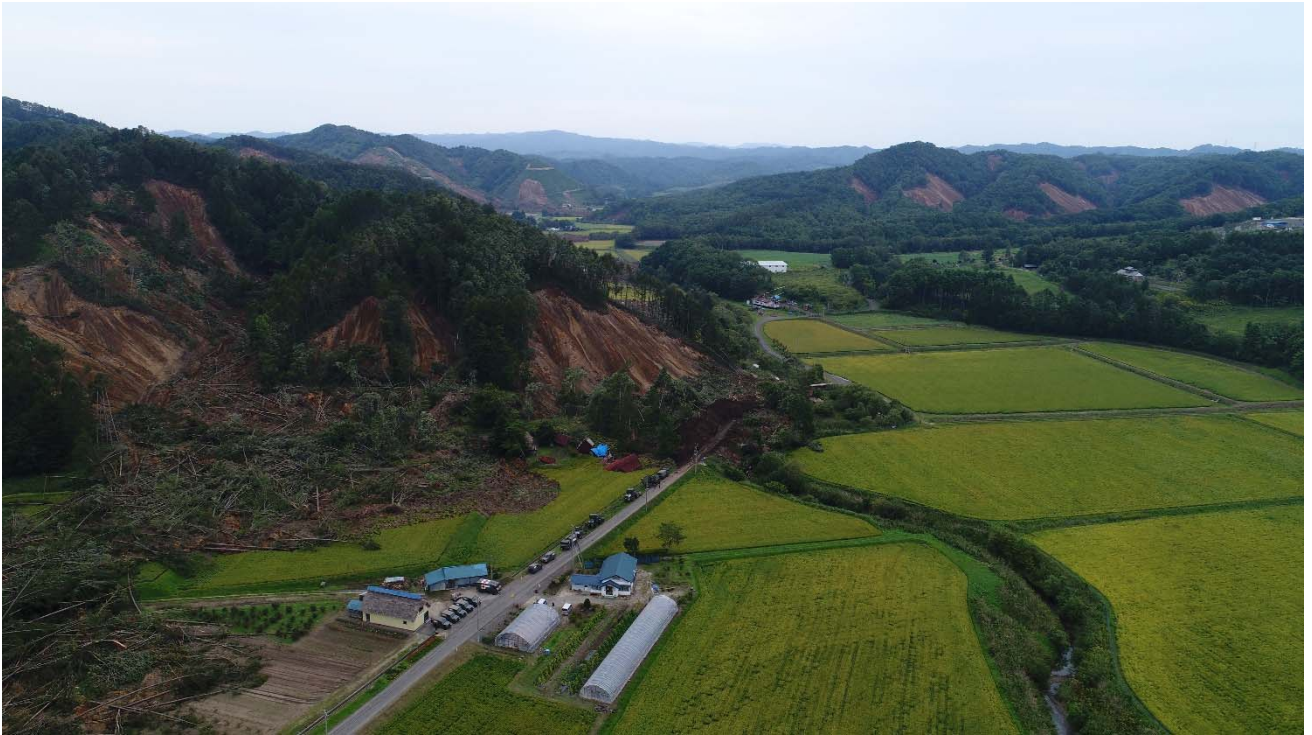
写真－13 高丘地区の山地における集中的な土砂移動現象の発生  
(高丘地区から北東方向を見る, UAVにより撮影)

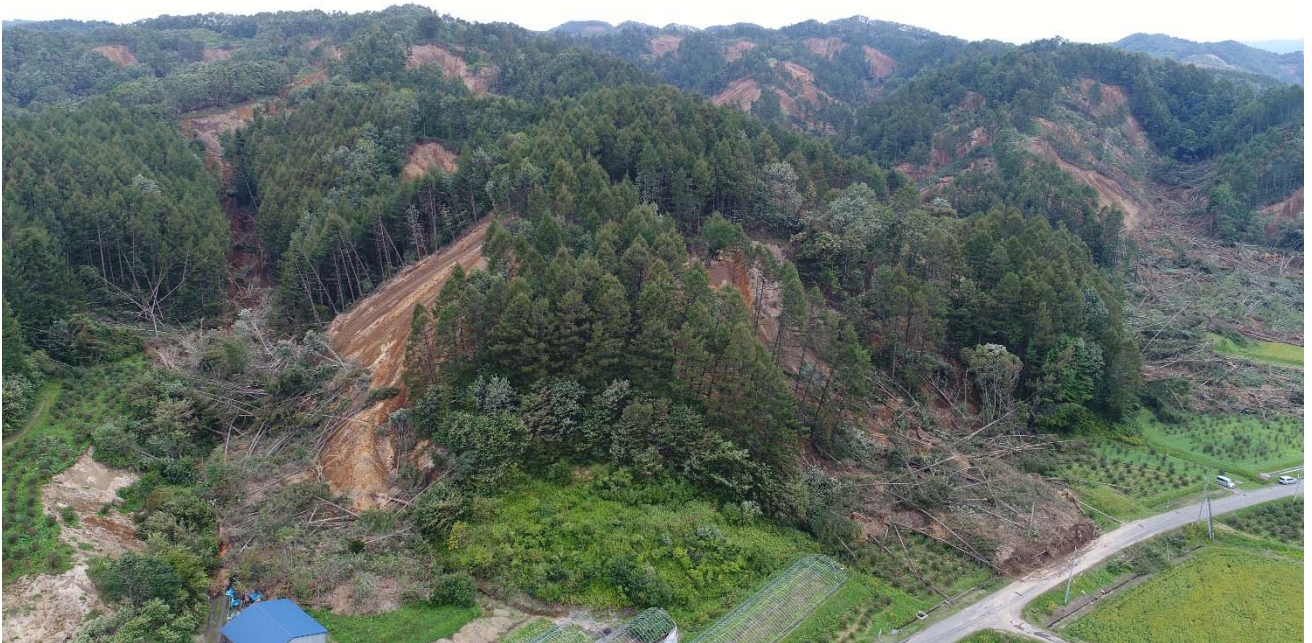
写真－14 高丘地区の山地における集中的な土砂移動現象の発生  
(高丘地区から西方向を見る, UAVにより撮影)  
・周辺の山地に崩壊の多発している様子が見える。
