# 砂防学会 平成30年北海道胆振東部地震土砂災害 第一次緊急調査団(2018年9月13-14日)

## A班: 斜面崩壊1班 報告

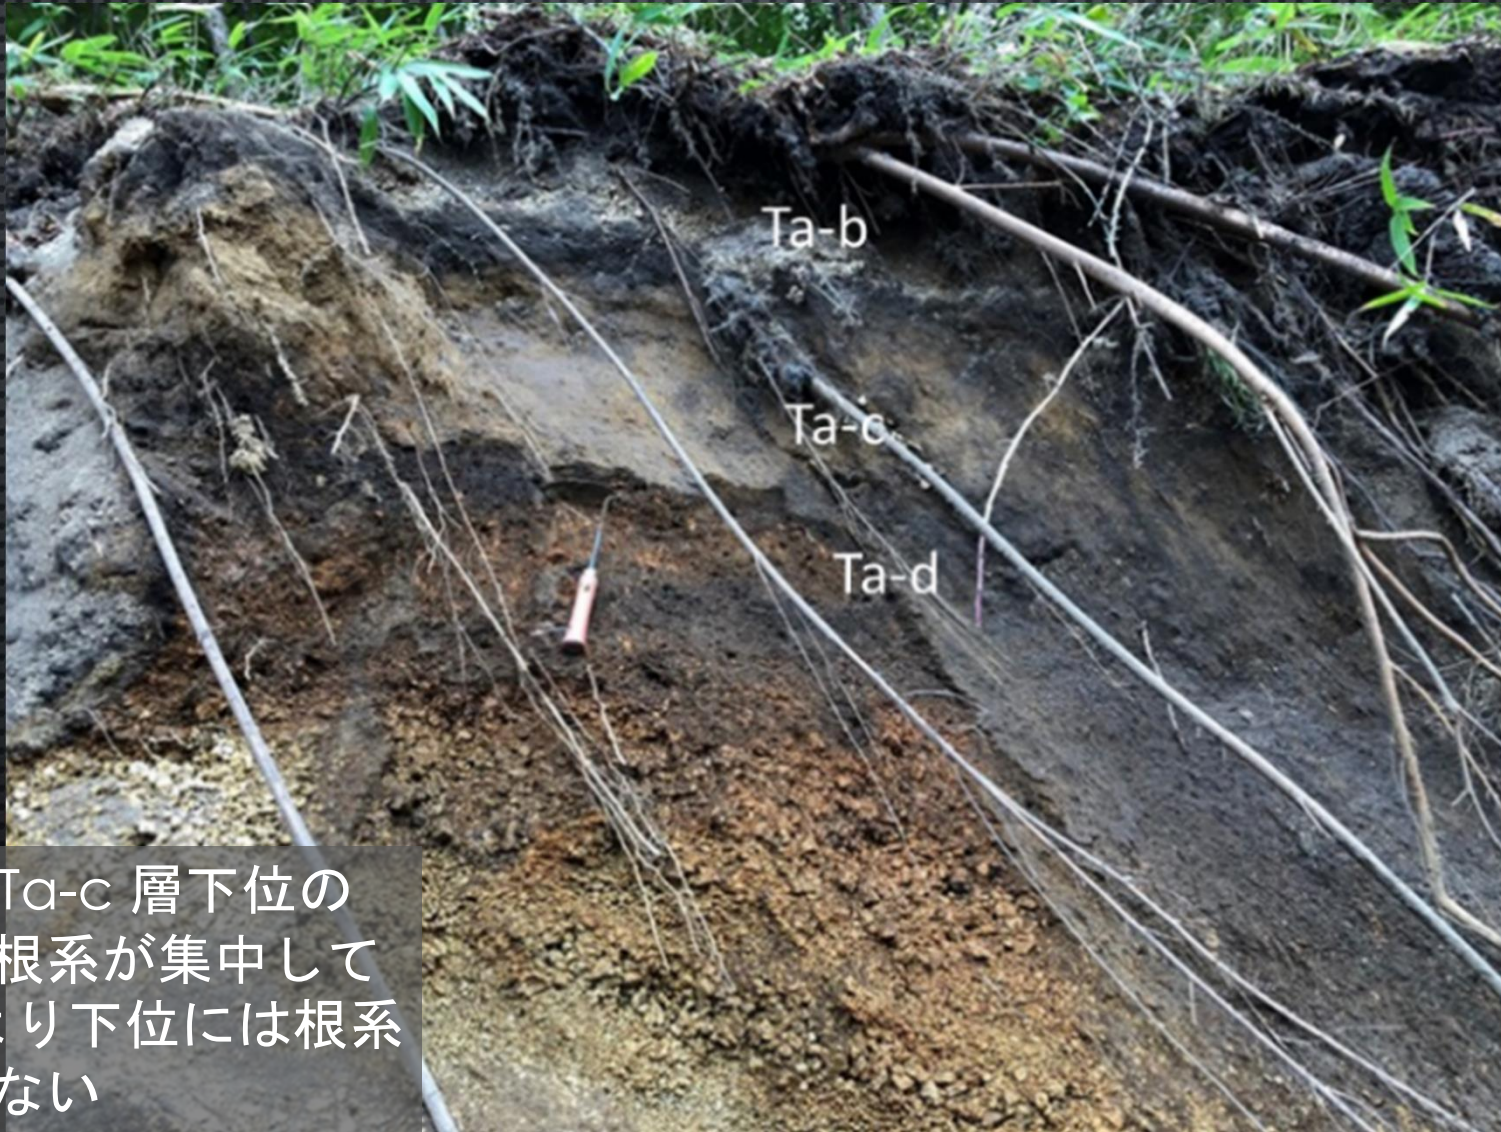
Ta-bもしくはTa-c 層下位の  
埋没腐植層に根系が集中して  
おり、Ta-d より下位には根系  
は分布していない

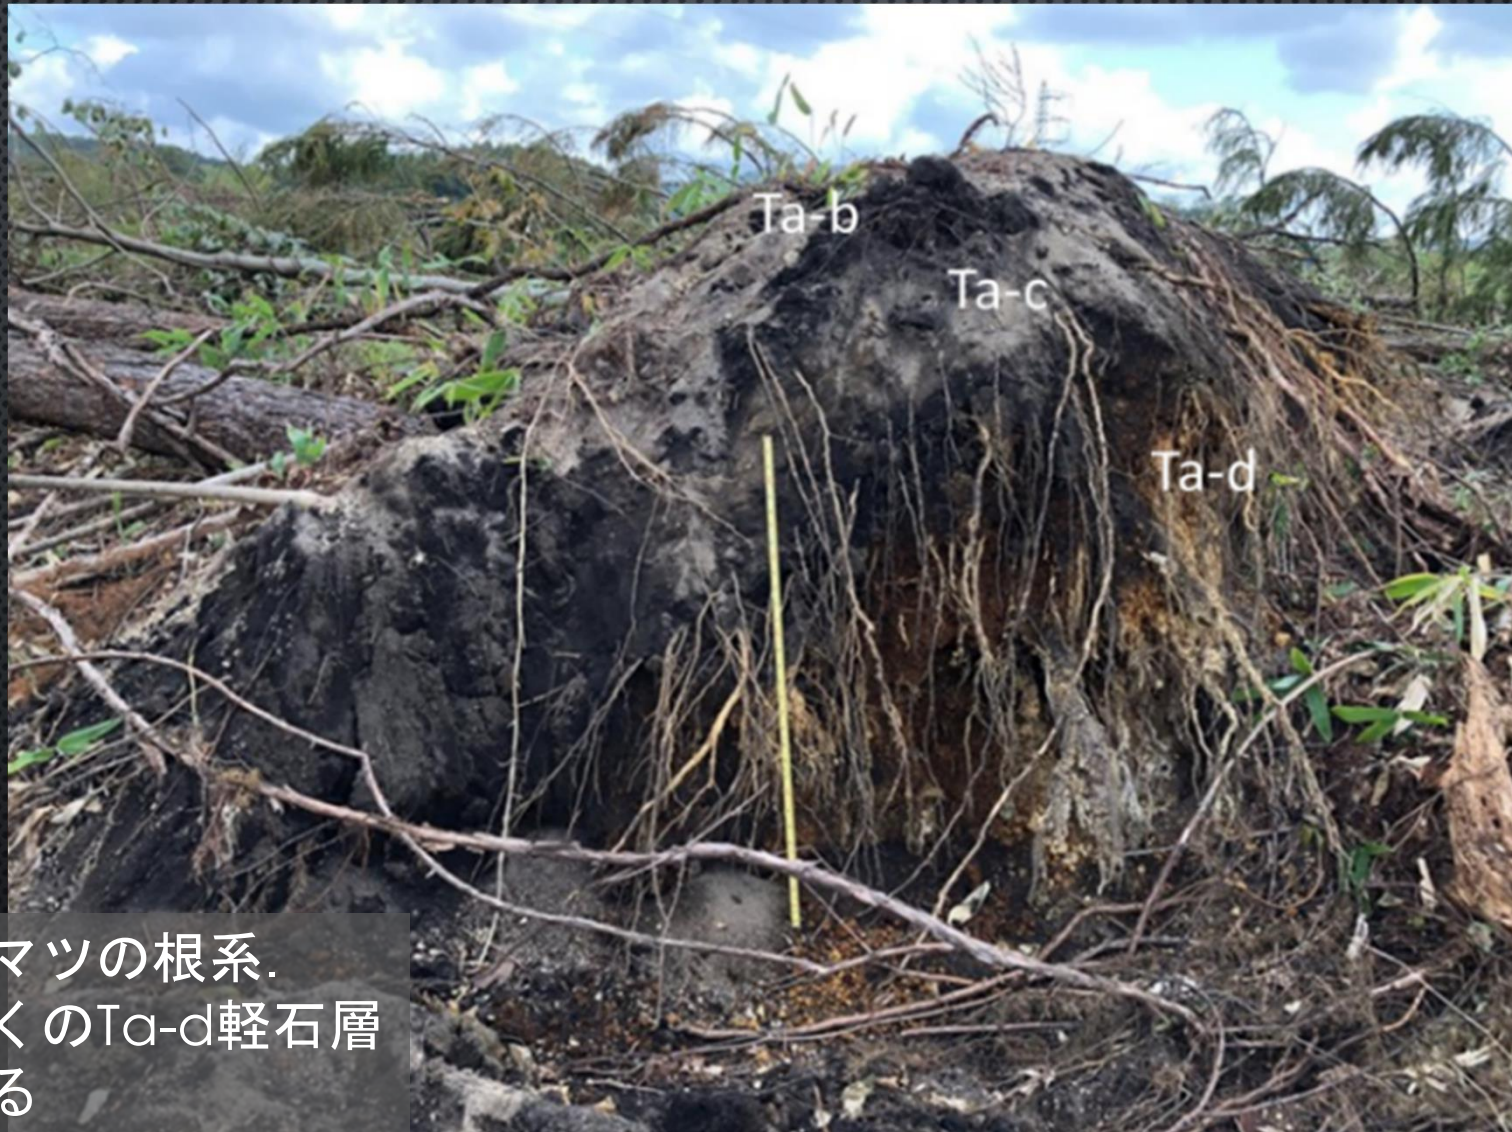
流出したカラマツの根系.  
根の周辺に多くのTa-d軽石層  
が付着している

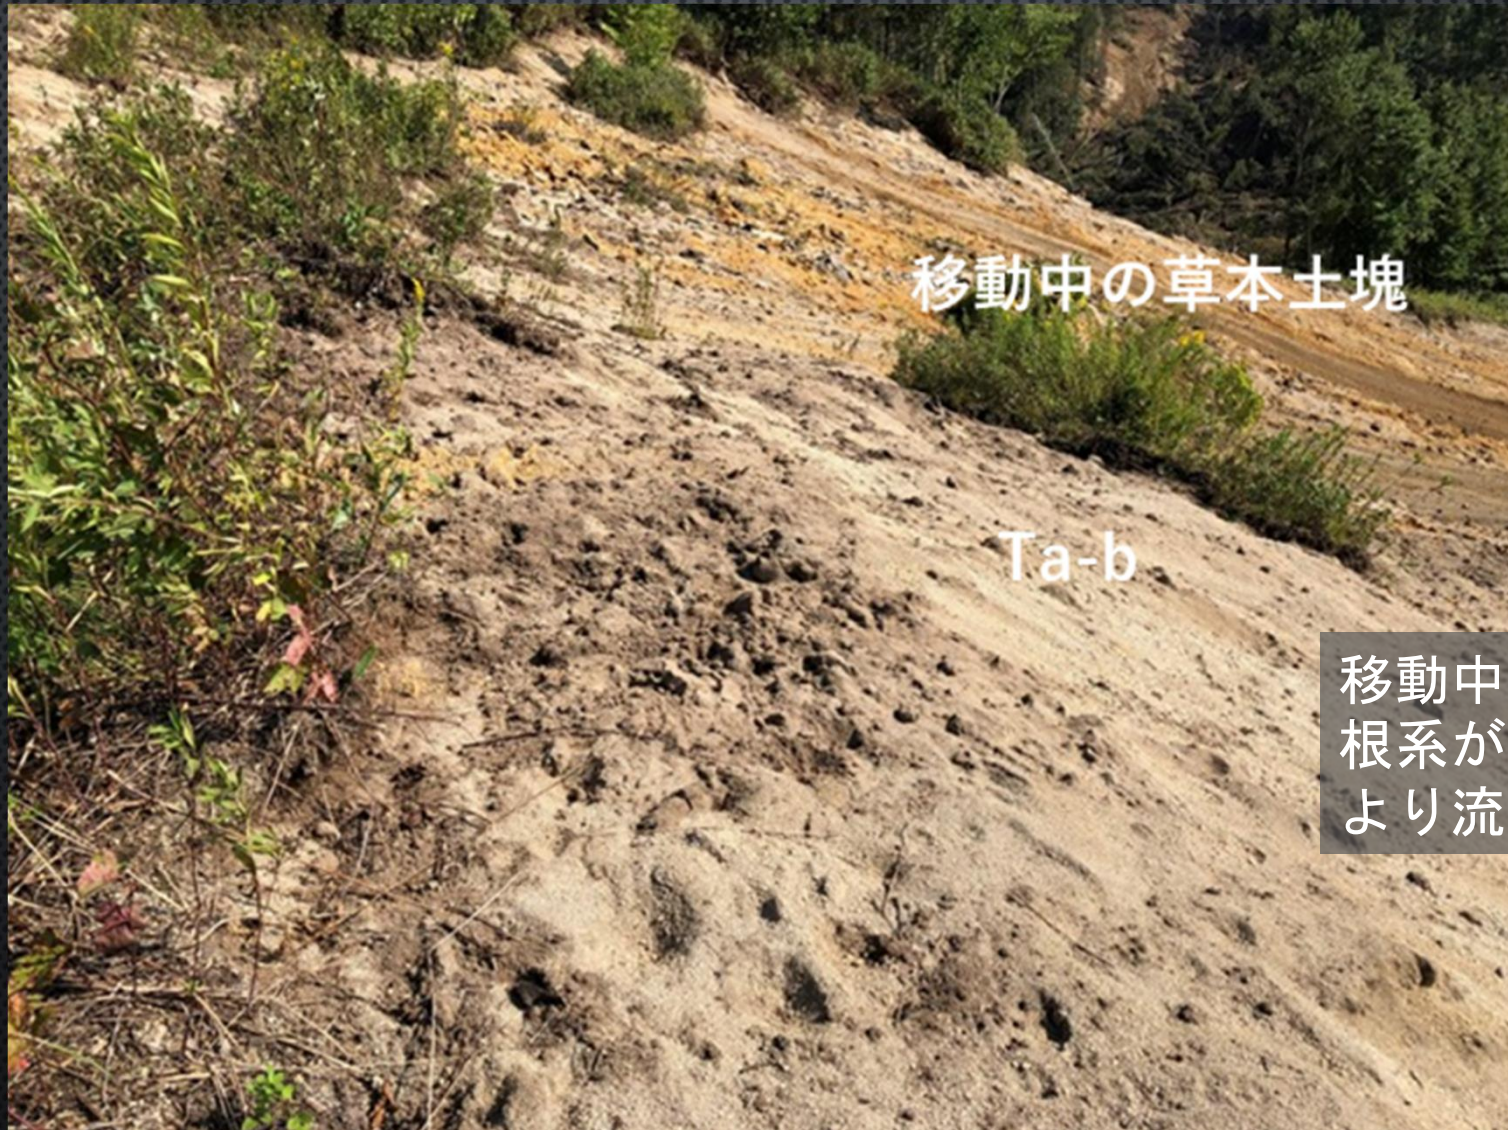
移動中の草本土塊.  
根系が浅く, Ta-b層  
より流出している

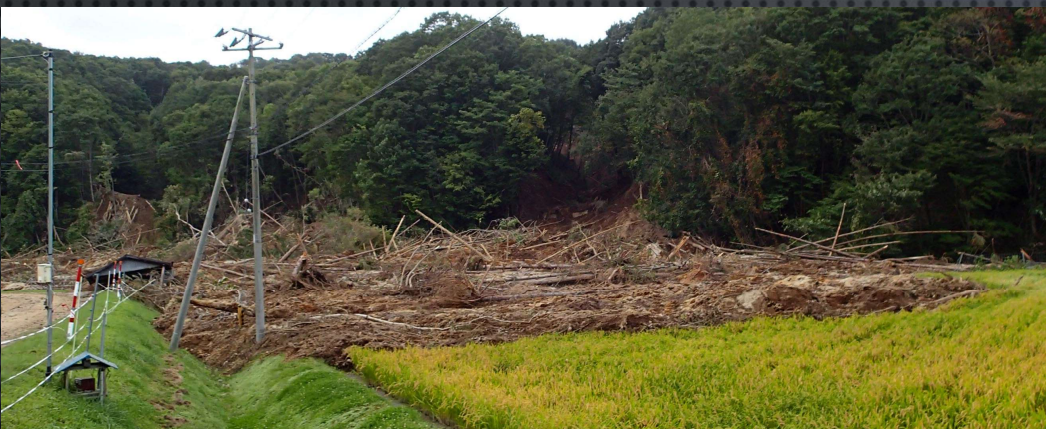
大量の土砂が谷筋に沿って移動し谷底平野に広く氾濫堆積

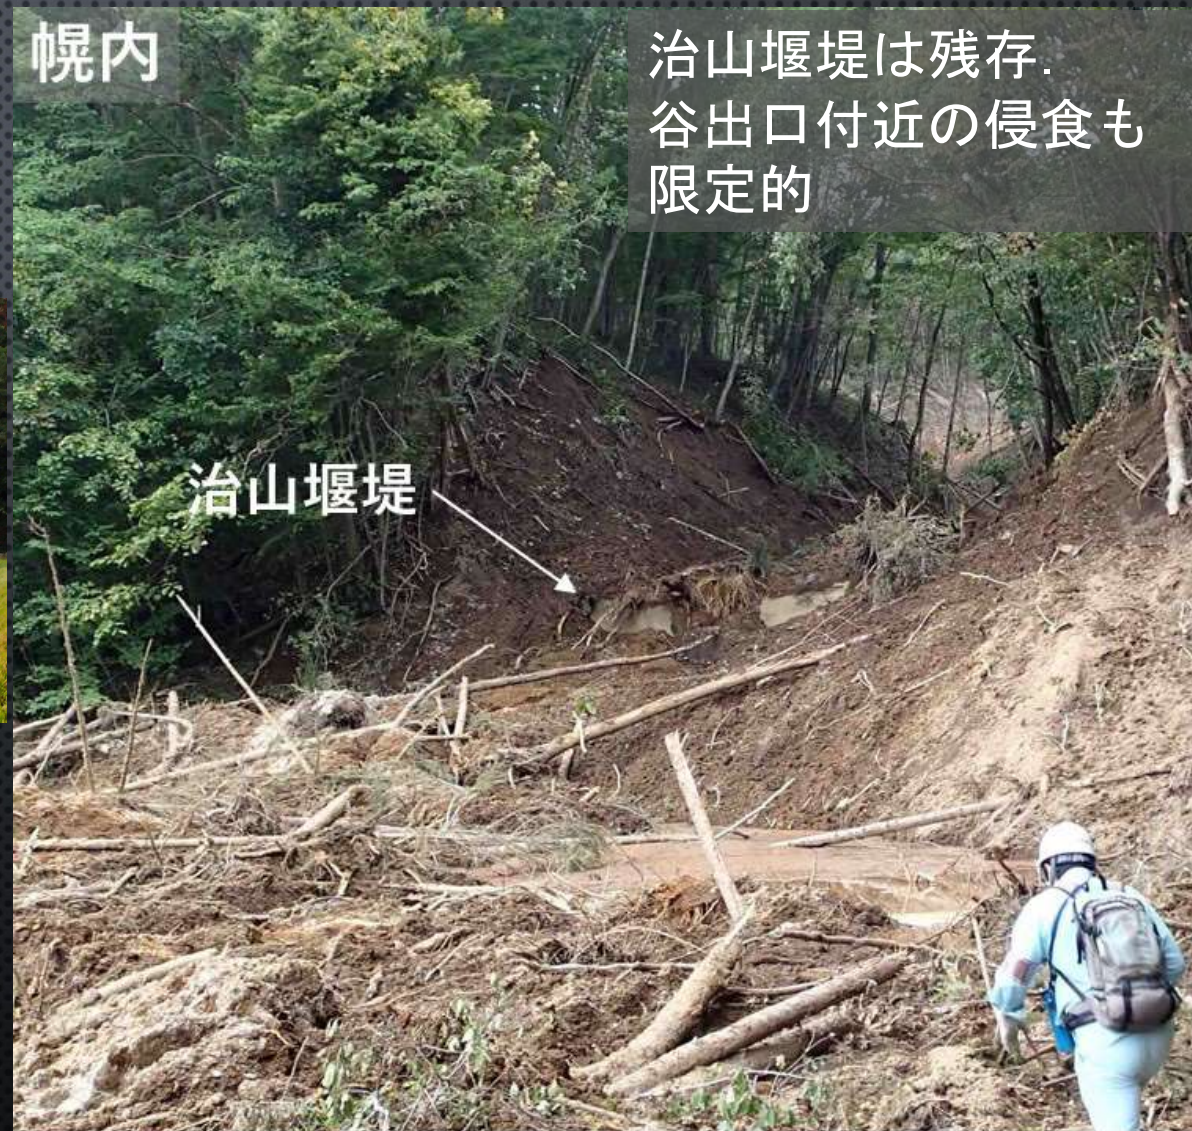
治山堰堤は残存.  
谷出口付近の侵食も限定的
