平成30年北海道胆振東部地震土砂 災害緊急調査団

斜面崩壊2班(B班) 概要報告

平成30年9月28日

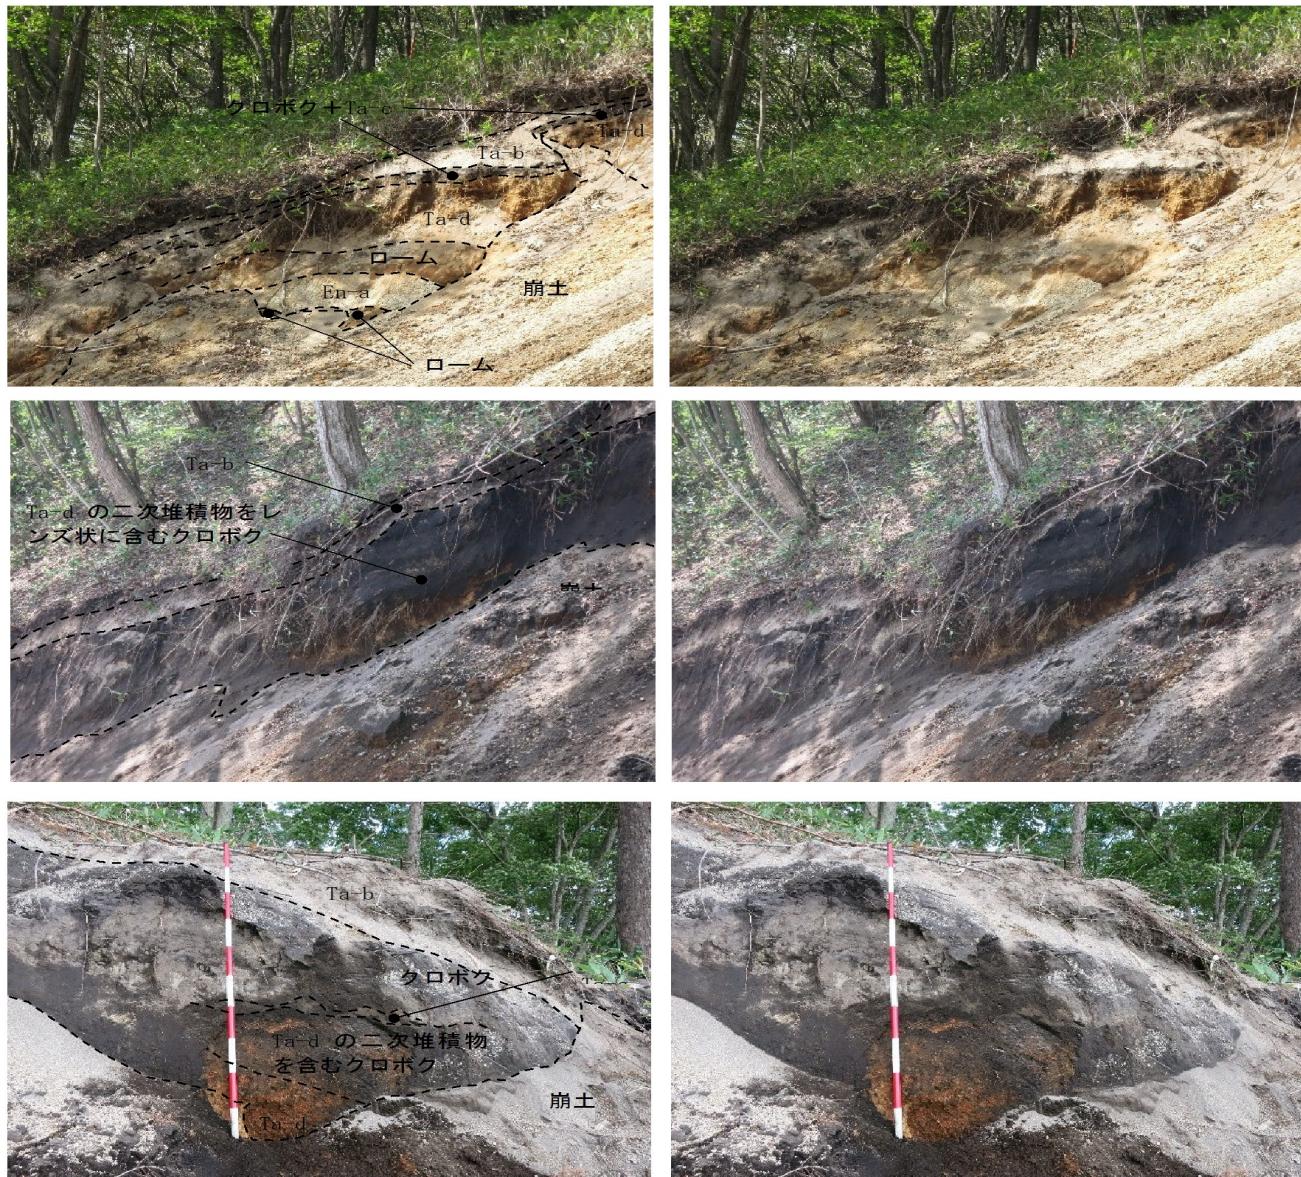
図-4 吉野地区テフラ状況

- 頭部や側部の崖は、高さ1~2mであり、約2万年前のEn-a(恵庭-a)以降の降下火碎物が出現する。基盤はみられない。

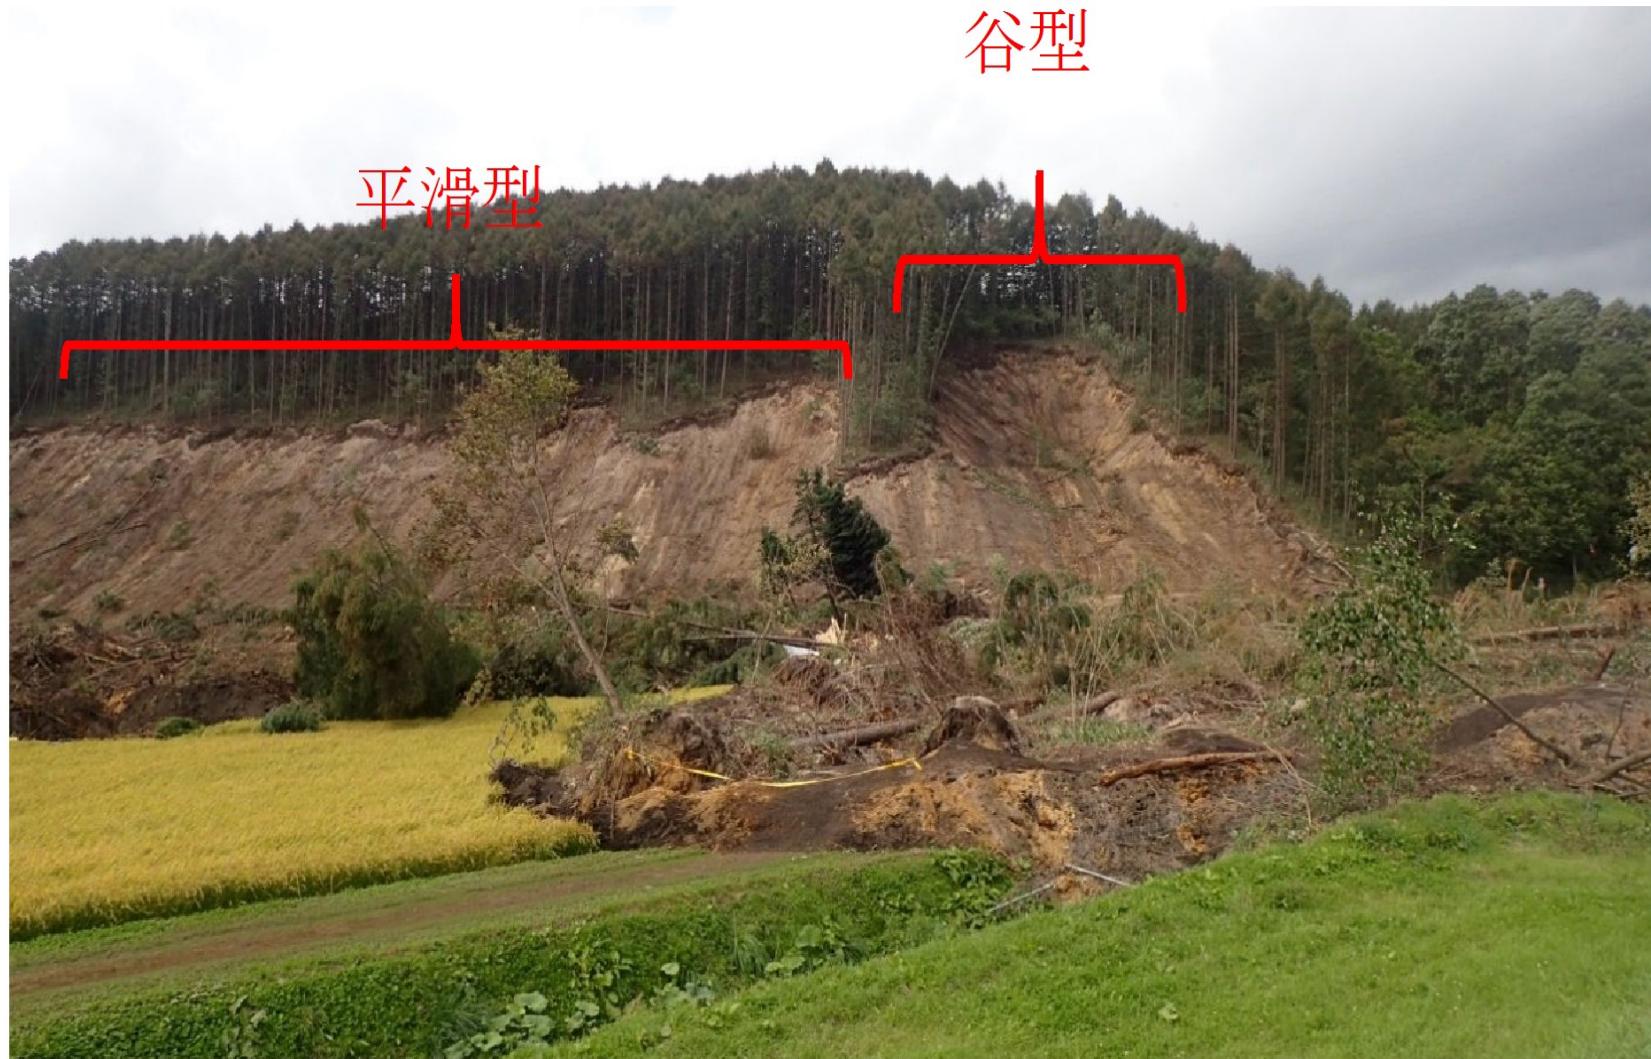
図-6 谷地地形部の崩壊

- 谷型の崩壊土砂は、平滑型と比較し到達距離が長い。

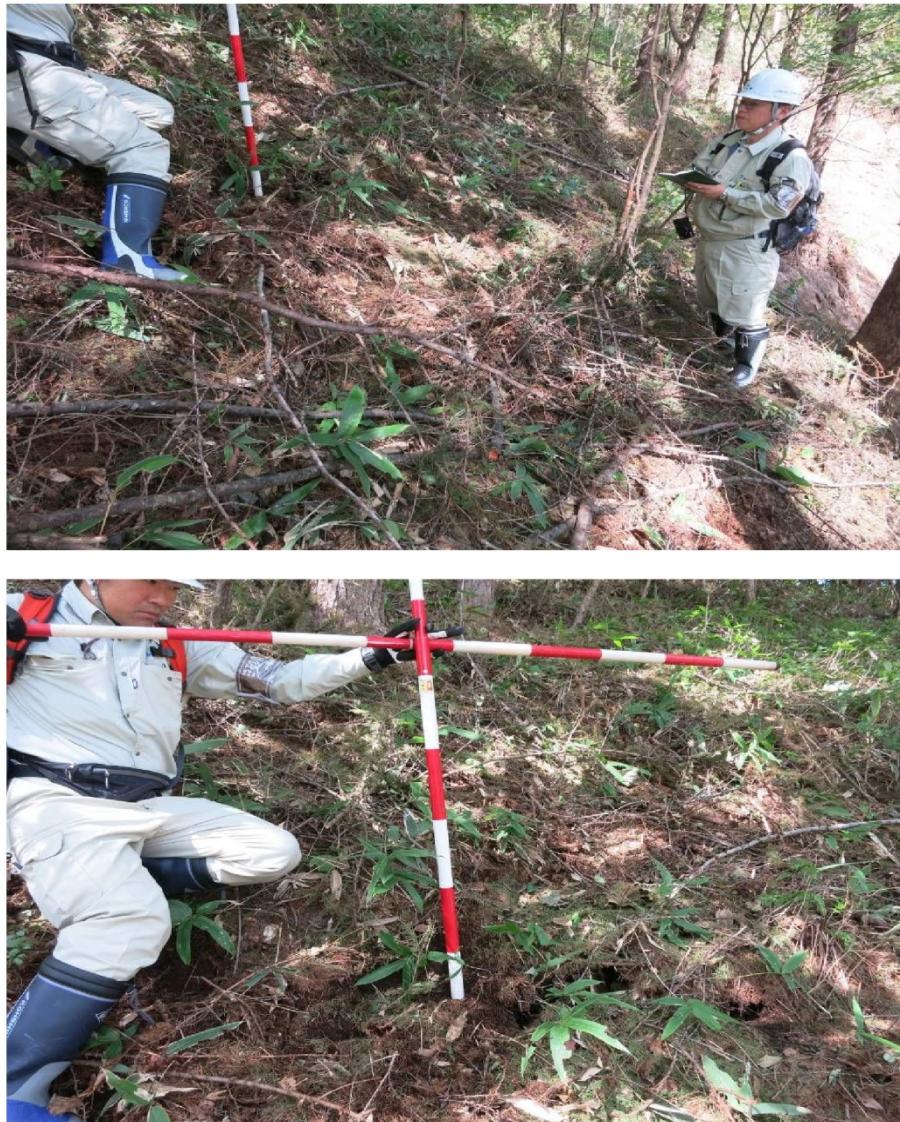
図-8 背後の亀裂

- 崩壊地の背後斜面は、頭部から5m程度までの範囲でクラックが生じているところが数か所で確認できたが、それ以外には見つからなかった。ただし、今回はごく短時間の調査であるため、今後の確認は必要である。

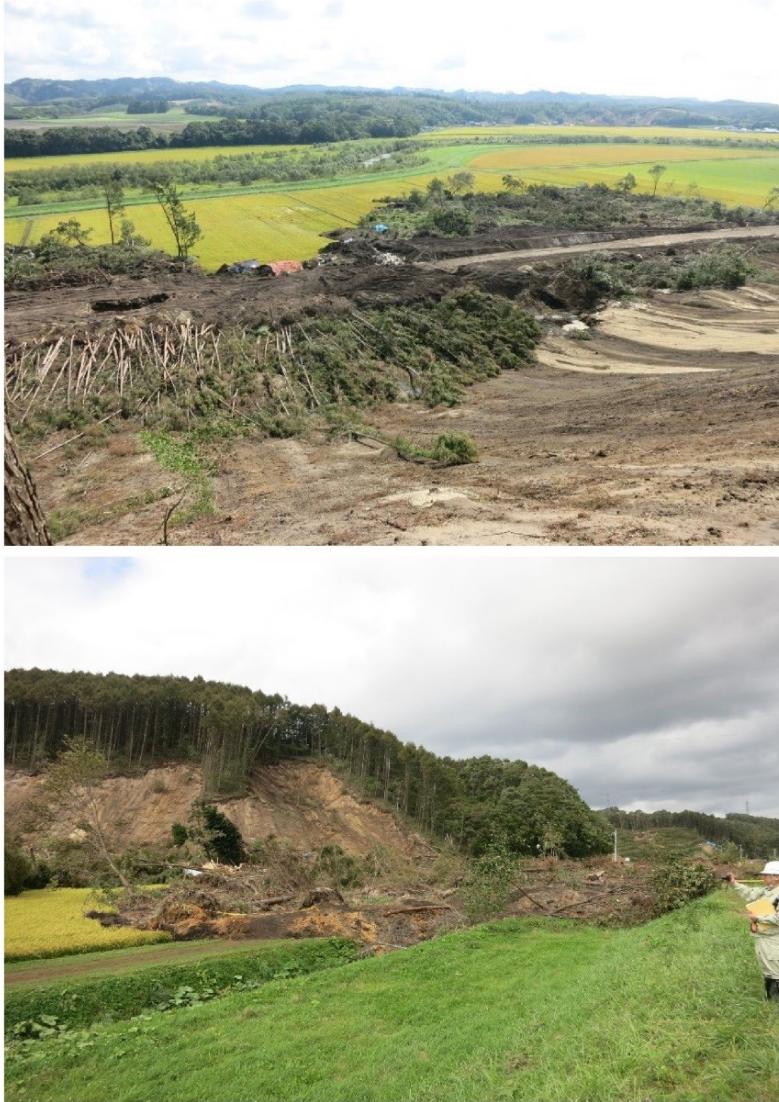
図-9 堆積物の状況

- 崩壊堆積物は、谷型のほうが遠くまで到達する傾向がある。また、崩壊堆積物の到達距離が短い領域では、土砂と一緒に滑り落ちた倒木の幹が一様に斜面上方を向いているのに対し、遠くまで到達した領域では、不規則に見える。¹²

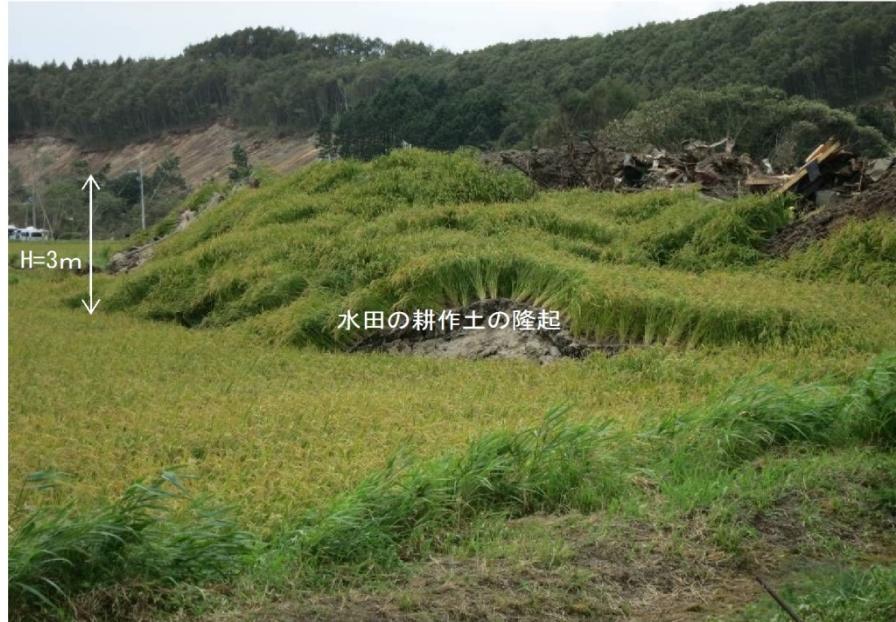
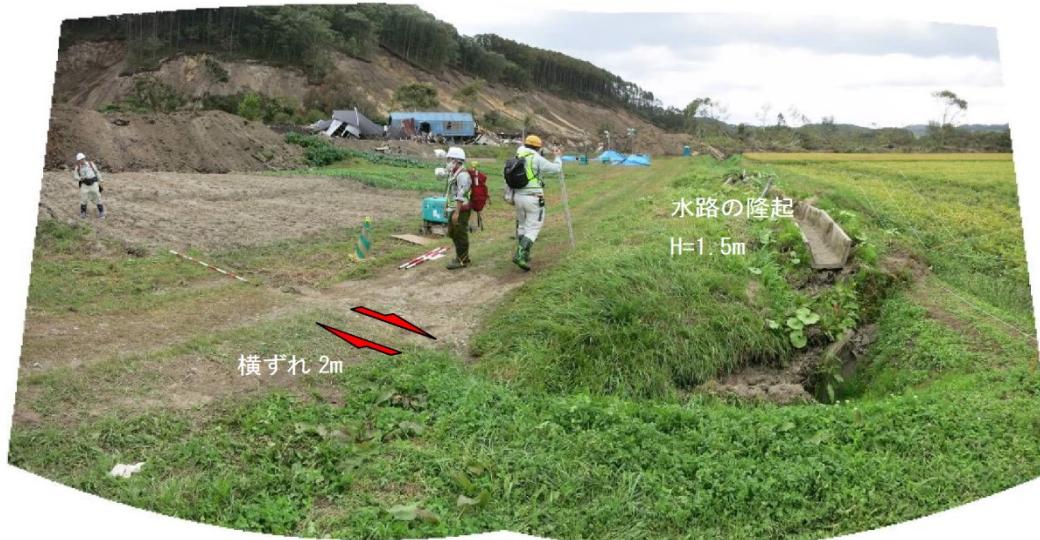
図-12 末端部の隆起

- 土砂が到達した範囲よりも先の10~20mの位置で地盤が隆起（最大高さ3m程度）や横ずれせん断が発生。

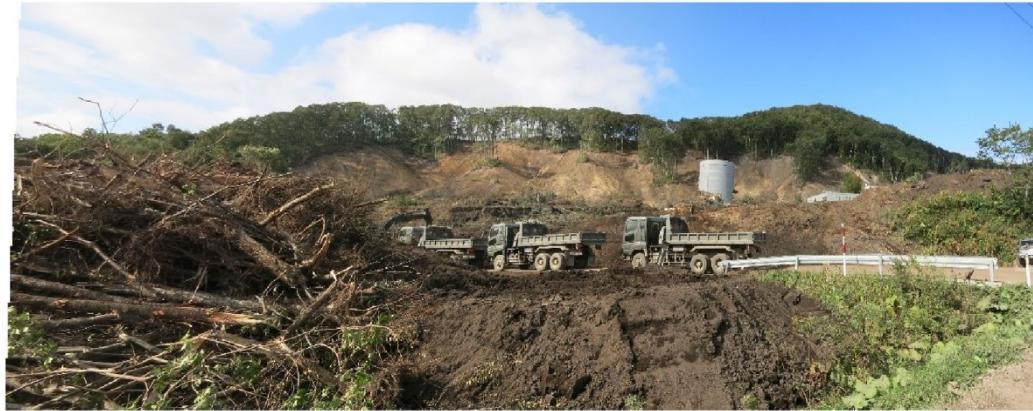
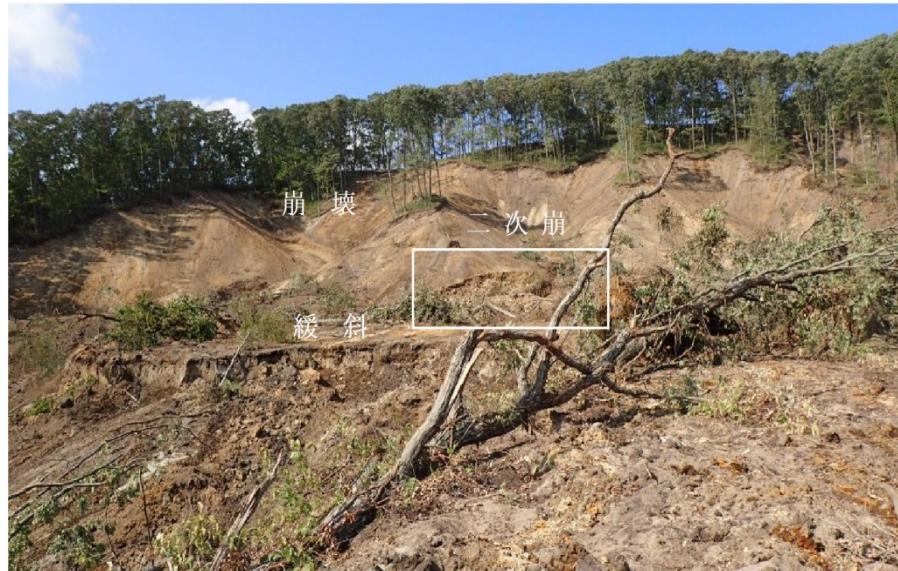
図-15 富里地区状況

- 頭部や側部の小崖の高さは1m程度で、吉野地区よりもやや浅い。
- 崩壊源の下方斜面は、平坦面がほとんどなく、傾斜5~10°程度(測量結果をもって修正する)の緩斜面が厚真川の堤防付近まで続く。
- 崩壊斜面の末端では、小規模な二次崩壊が発生していた。

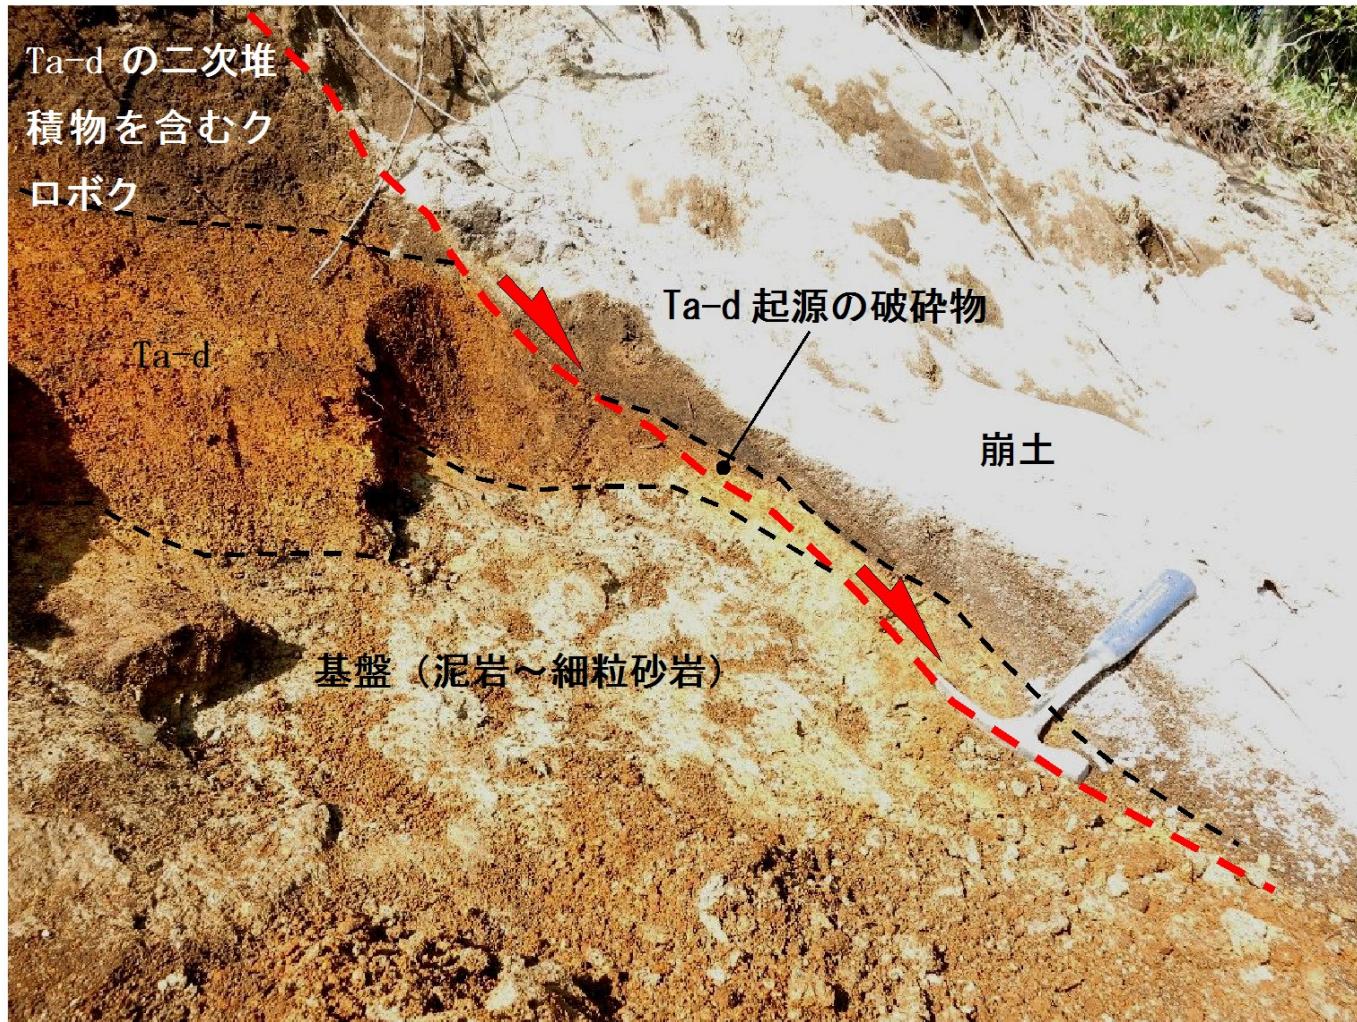
図-16 崩壊地頭部の小崖の地質状況

- 下位から基盤の風化帯、Ta-d、Ta-c混じりのクロボク、Ta-bが堆積しており、Ta-dと基盤との境界付近ですべっている。なお、基盤の傾斜は現地斜面勾配とほぼ同じ。

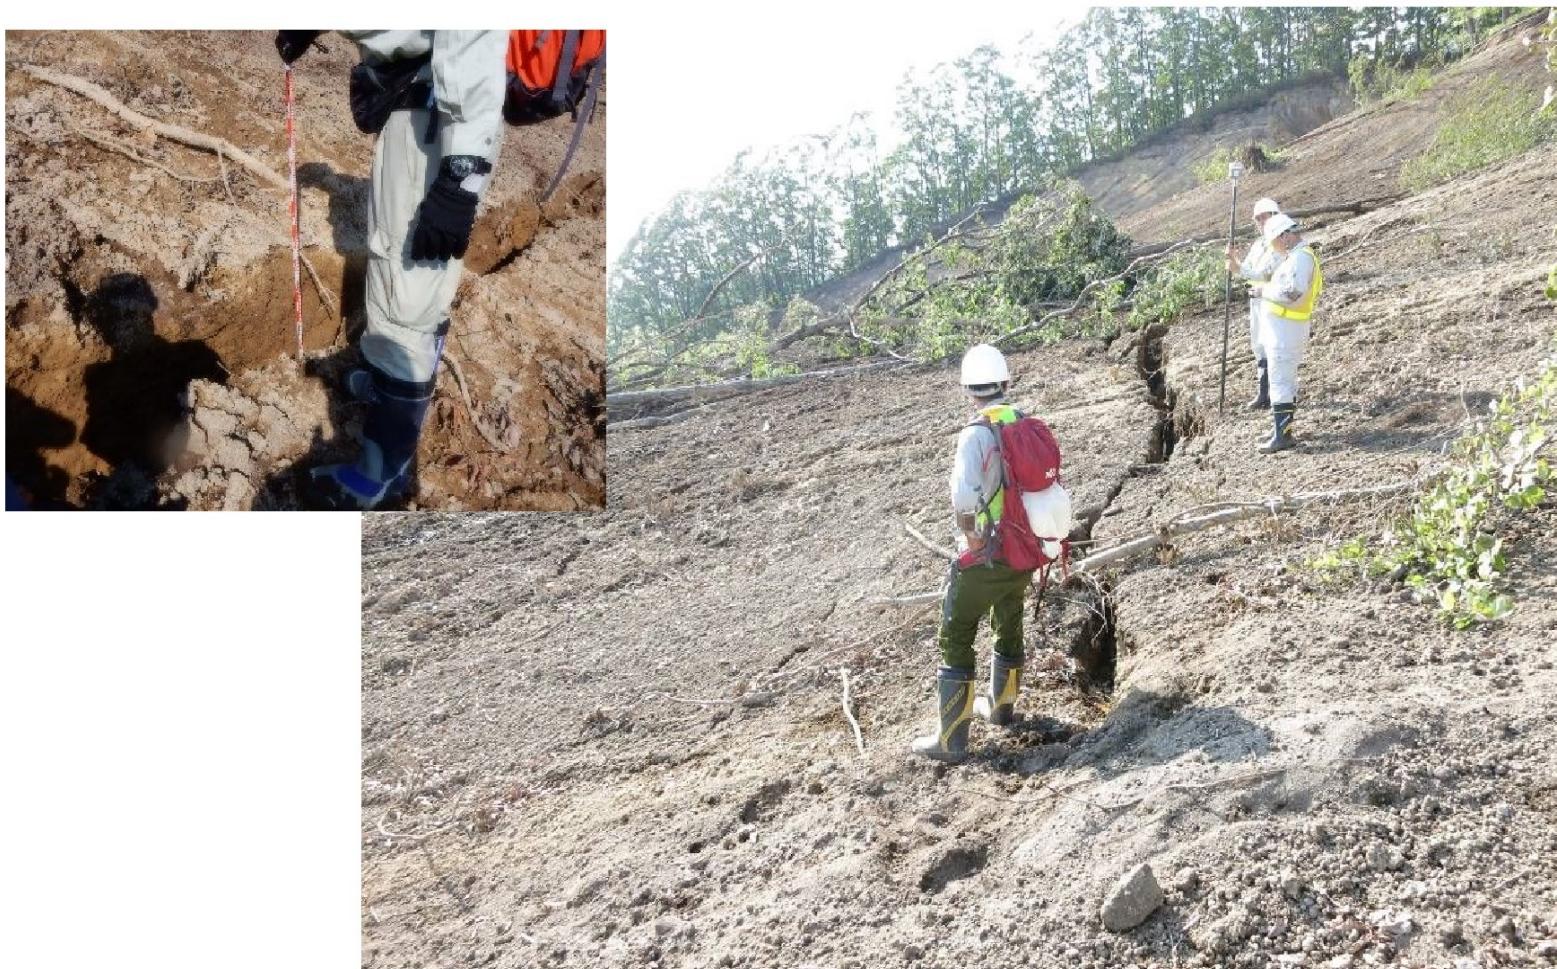
図-17 崩壊地の下の緩斜面上部のクック

- 幅30cm、深さ約1.2m、長さ20m以上にわたり、クラックが発生している。
- クラックの底部は水が溜まっており、クラックの下方斜面からは湧水が認められる。

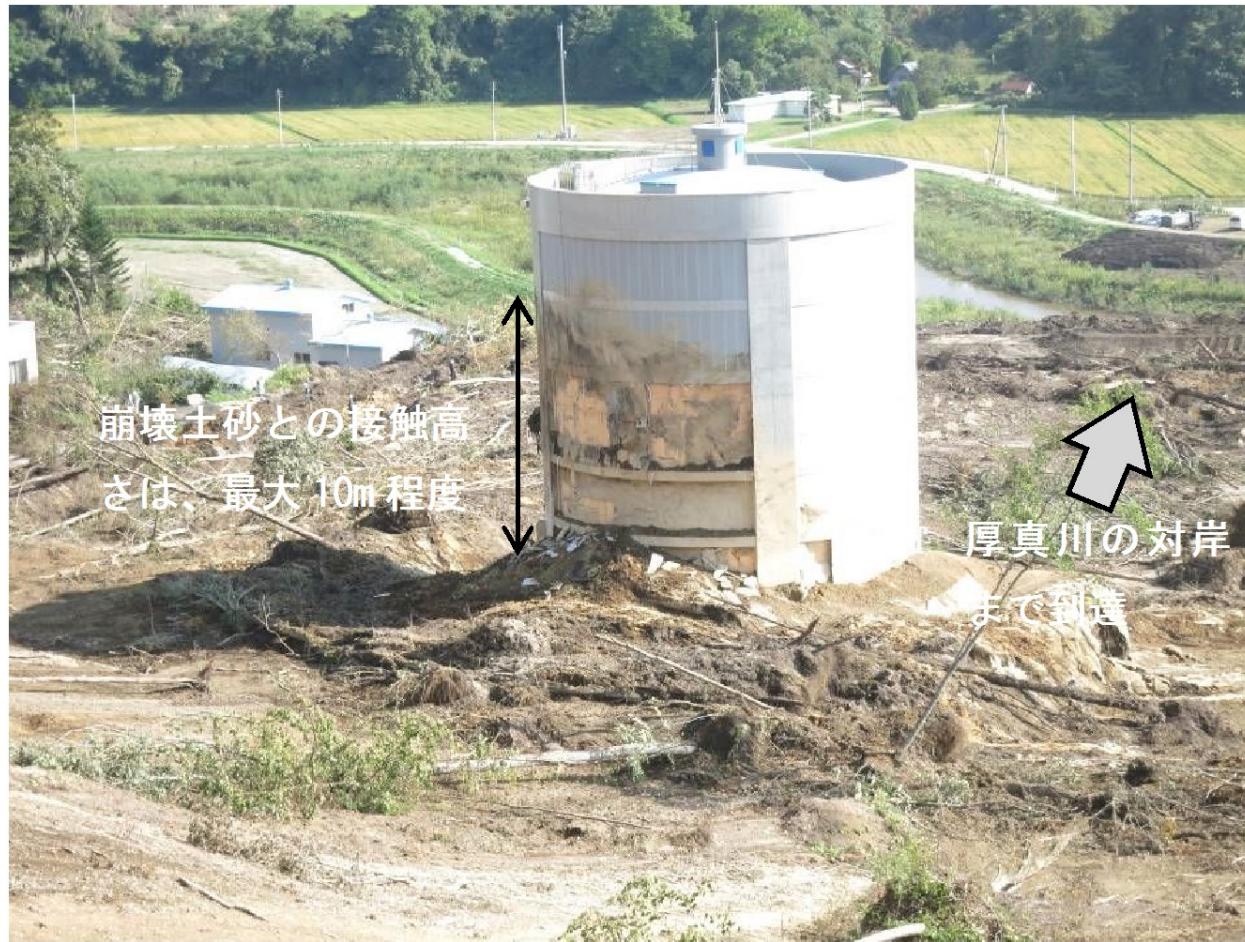
図-18 崩壊地内の浄水タンクの状況

- 浄水場のタンク背後側の崩壊土砂の接触跡は、基礎から10mほどの高さまでついている。崩壊物の移動速度の目安は得られる可能性がある。

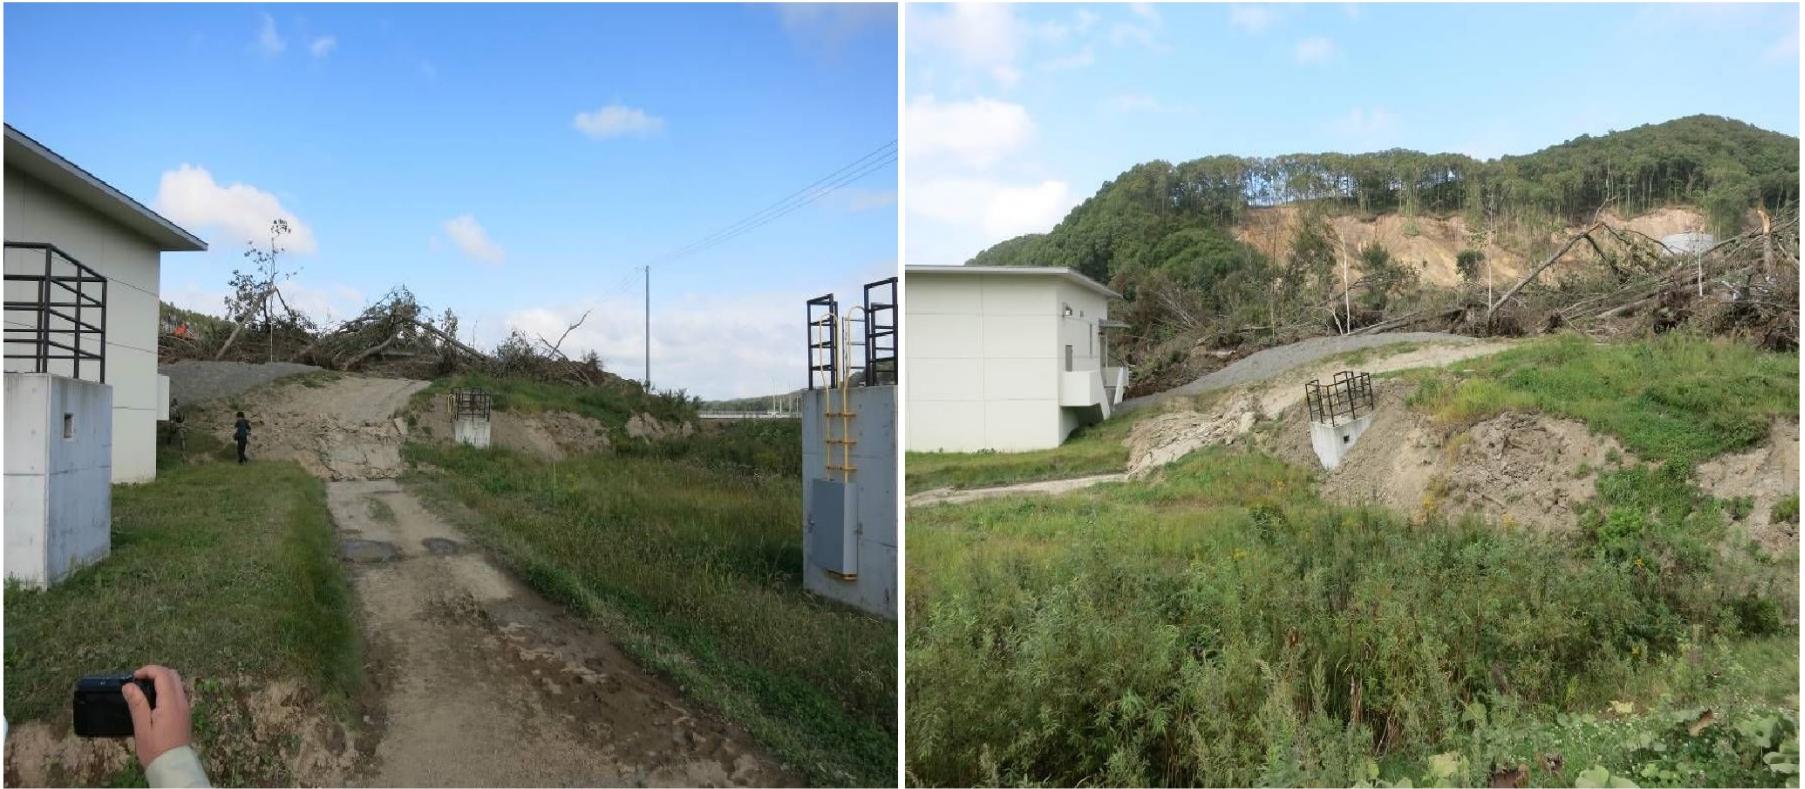
図-19 崩壊土砂堆積域右側末端の隆起帯

- 隆起高さは3m程度。隆起帯の上にも崩壊土砂や倒木が堆積している点が吉野地区と異なっている。浄水場の復旧にあたり、今後の詳細な調査が望まれる。

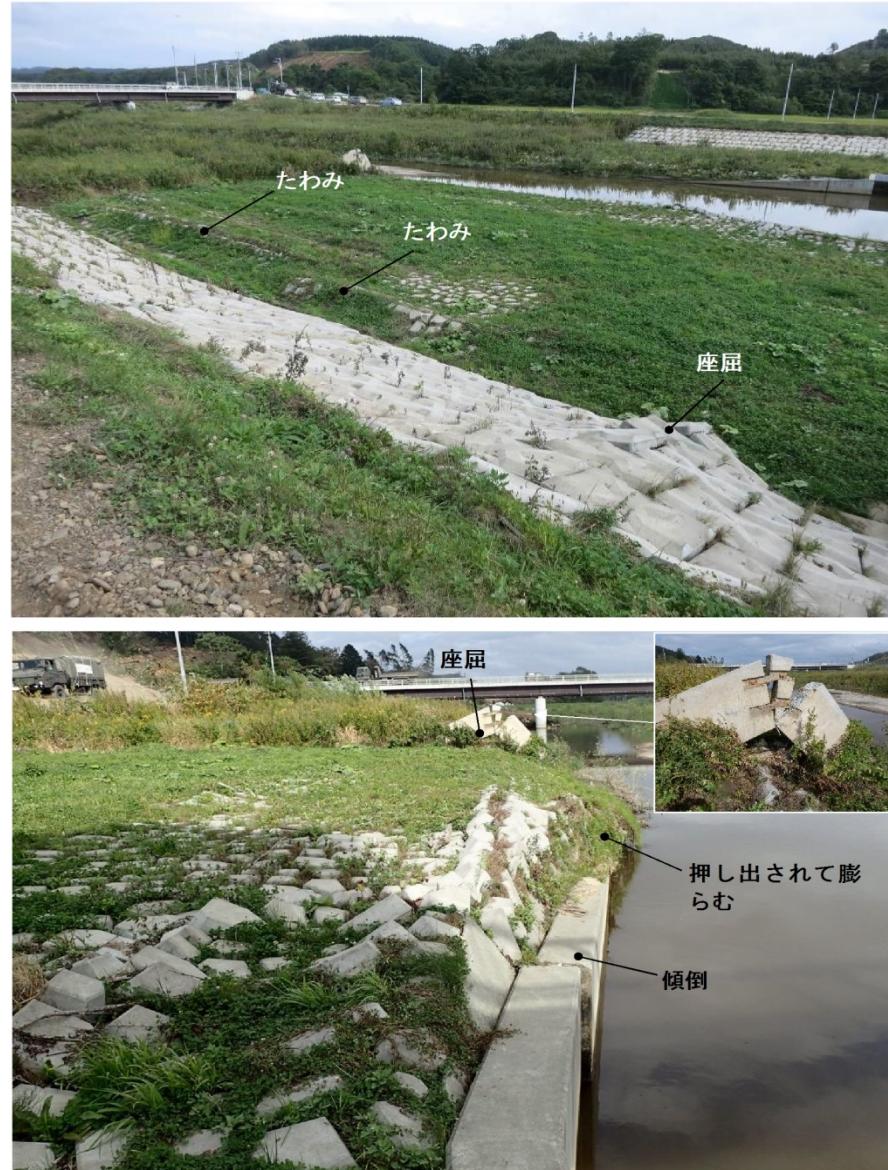
図-20 厚真川右岸の堤防コンクリート状況

- ここでは、堤防のコンクリートブロックの座屈や地盤のたわみが発生し、河岸が川側に押し出されて膨らんでいるほか、コンクリート壁の護岸も川側に傾倒している。
