砂防学会 平成30年度胆振東部地震土砂災害緊急調査団
2018.9.27 札幌会場

D班：崩壊が集中する流域班

調査日：平成30年9月13日（木），14日（金）

調査対象地 東和川（厚真川左支川，流域面積約4.9km²）₁

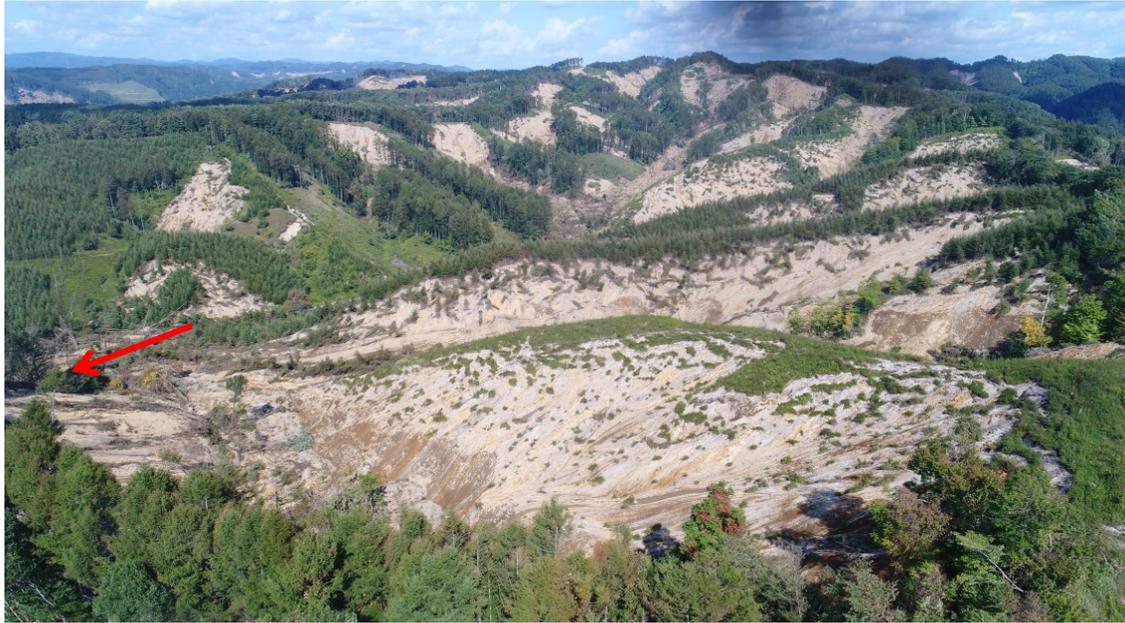
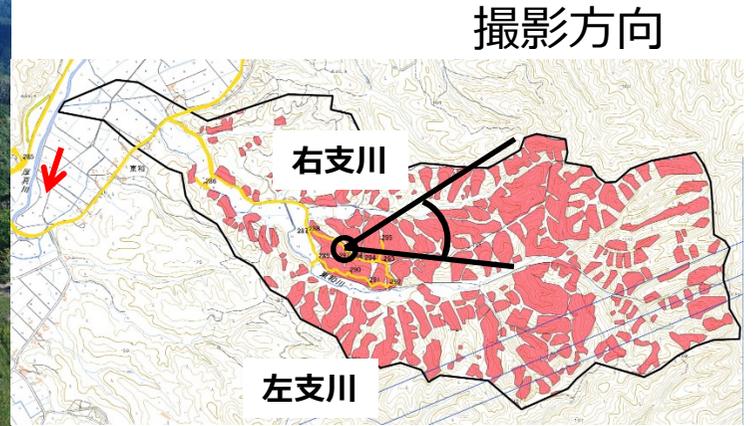
▲右支川の崩壊状況（右支川と左支川の間稜線から上流側をドローンにより撮影）

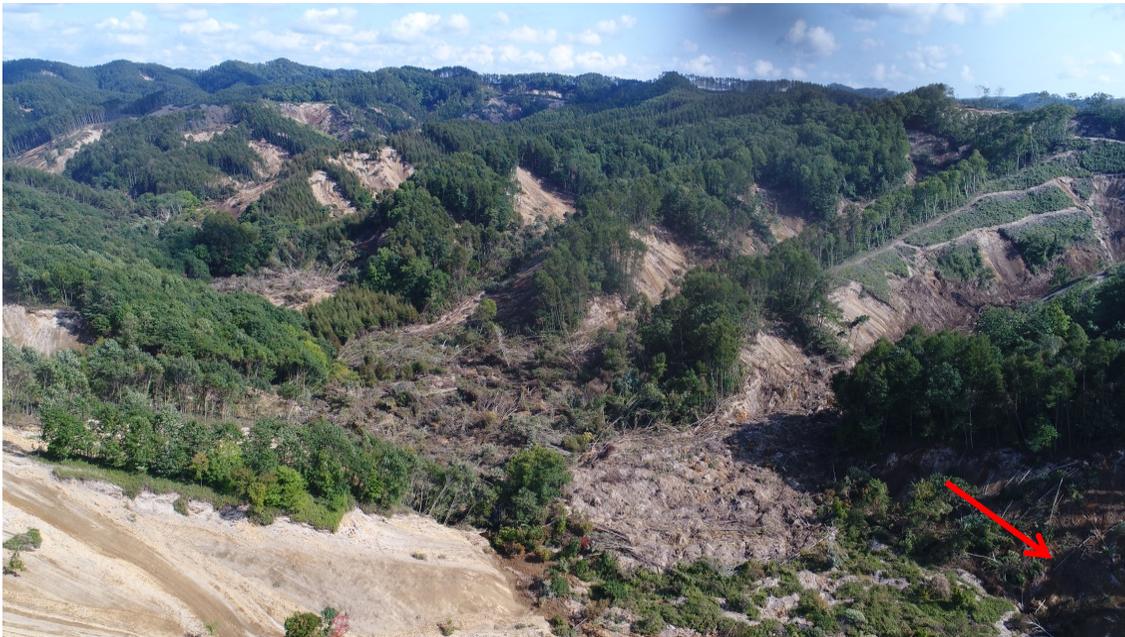
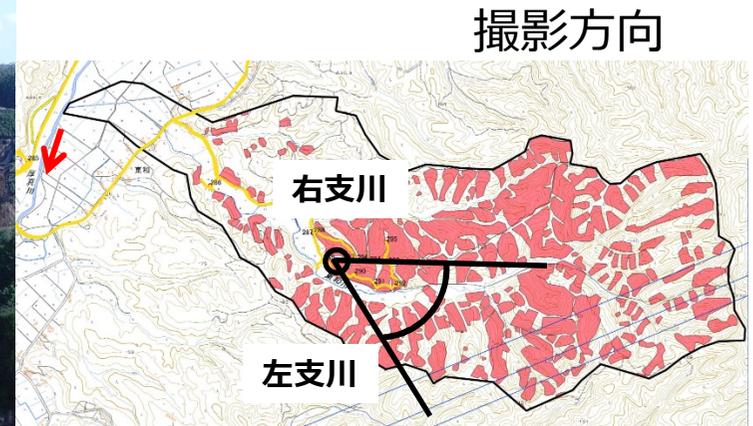
▲左支川の崩壊状況（右支川と左支川の間稜線から上流側をドローンにより撮影）⁴

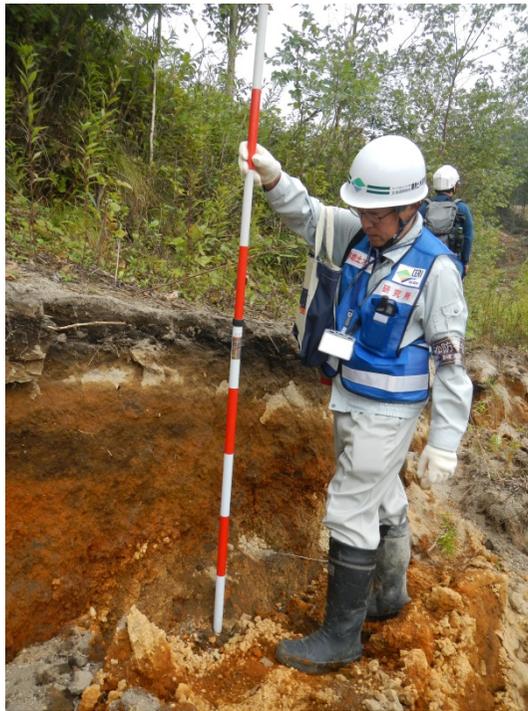
斜面では深さ1m程度（写真左）の浅い崩壊が多くみられ、水を多く含む火山灰の層がすべり面になっている場合が多い（写真右の事例では、9000年前の樽前火山の火山灰である樽前dより上層の火山灰層）。崩壊土砂があまりかく乱されずに移動している。斜面勾配は主として約12～30°の範囲で見られる。崩壊地は幅200m程度のものもみられる。

▲崩壊の深さ

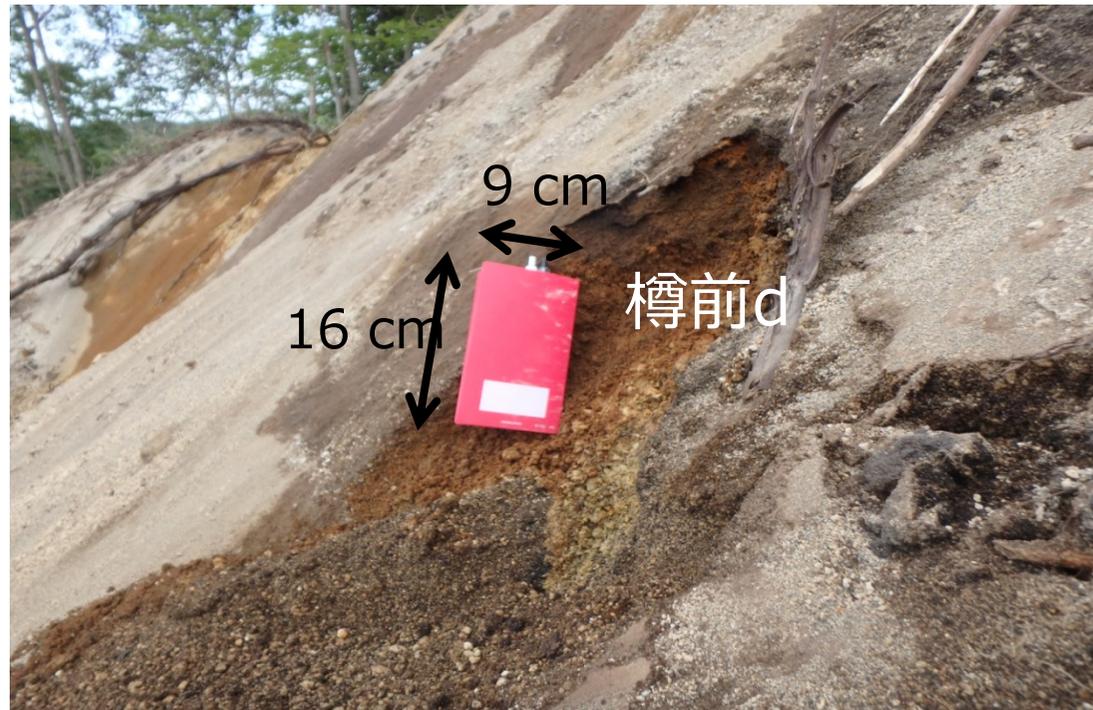
▲樽前dが露出している箇所

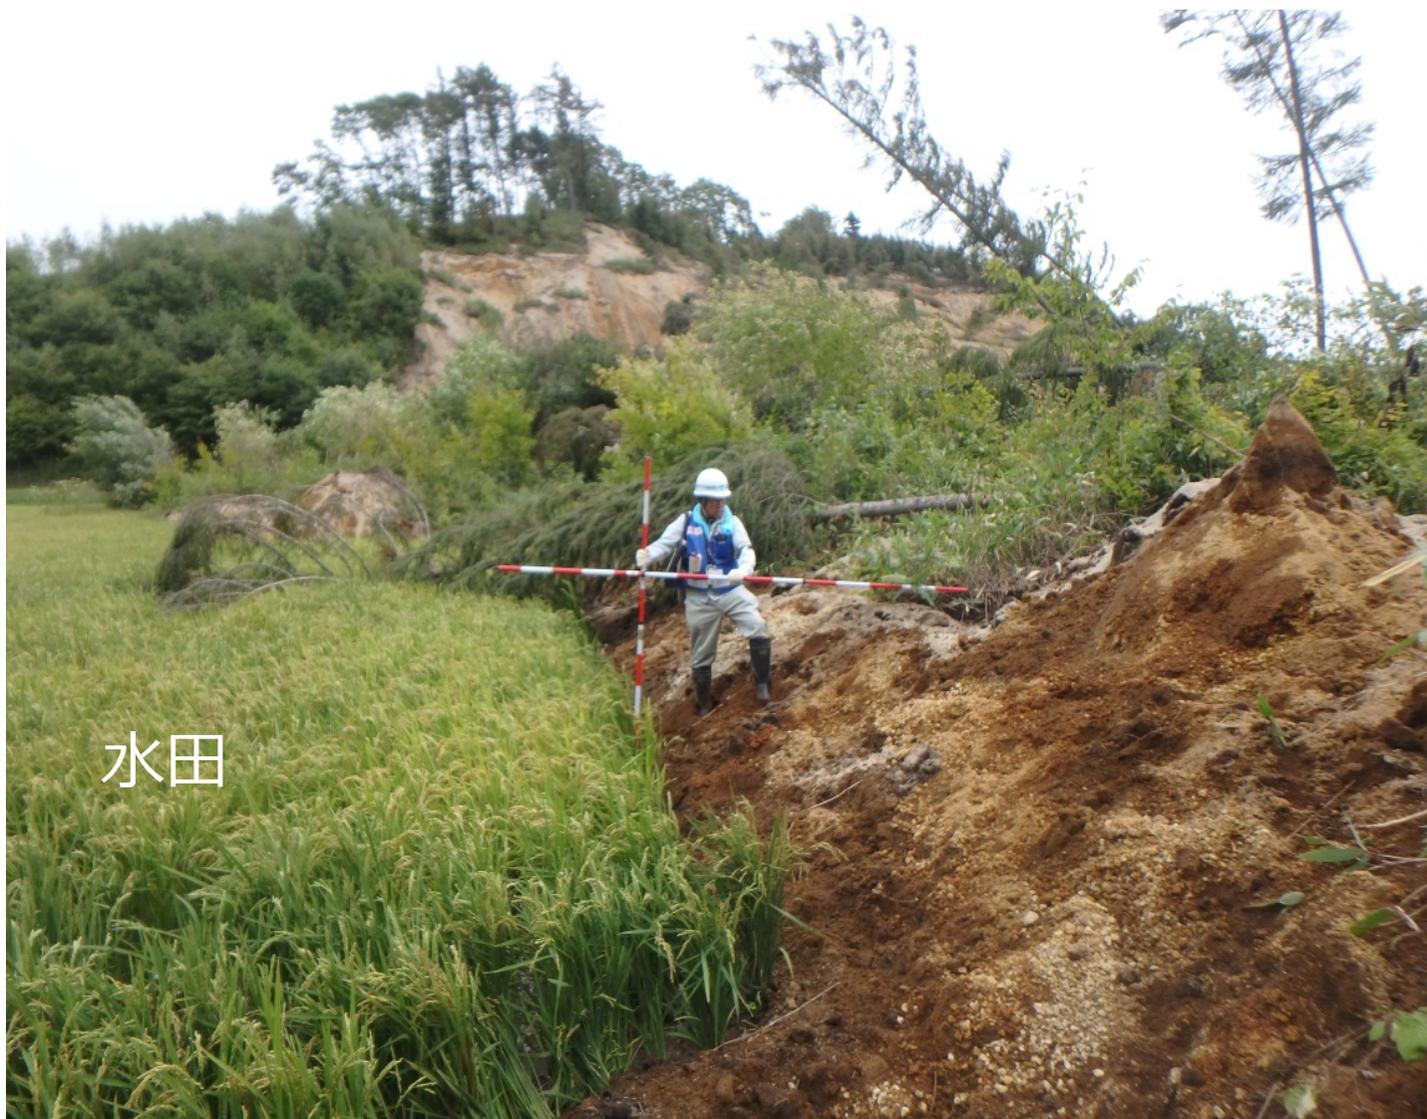
- 上流域の谷底平野は、両側の斜面・谷地形から土砂・立木により覆われている。表層崩壊による土砂移動の層厚は1m～2mであり、谷底平野の土砂の層厚も同程度と考えられる。谷地形での土砂移動は移動距離が長く、谷底平野を完全に閉塞はしないものの、表層崩壊による崩壊土砂の上に、高さ5m程度の堆積厚で横断的に堆積している箇所もある。
- 谷地形からの土砂移動は、崩壊土砂があまりかく乱されず移動しているものと、かく乱があり移動距離の長いものの2種類が見られる。表層崩壊の箇所比べ、崩壊深が深く、崩壊土砂量が多い。
- 左支川内の谷底平野の堆積土砂は勾配1/40程度で堆積しており、土石流のような急激な土砂移動がただちに生じるとは考えにくい。

谷底平野へ移動した土砂の下流末端の状況（左支川）

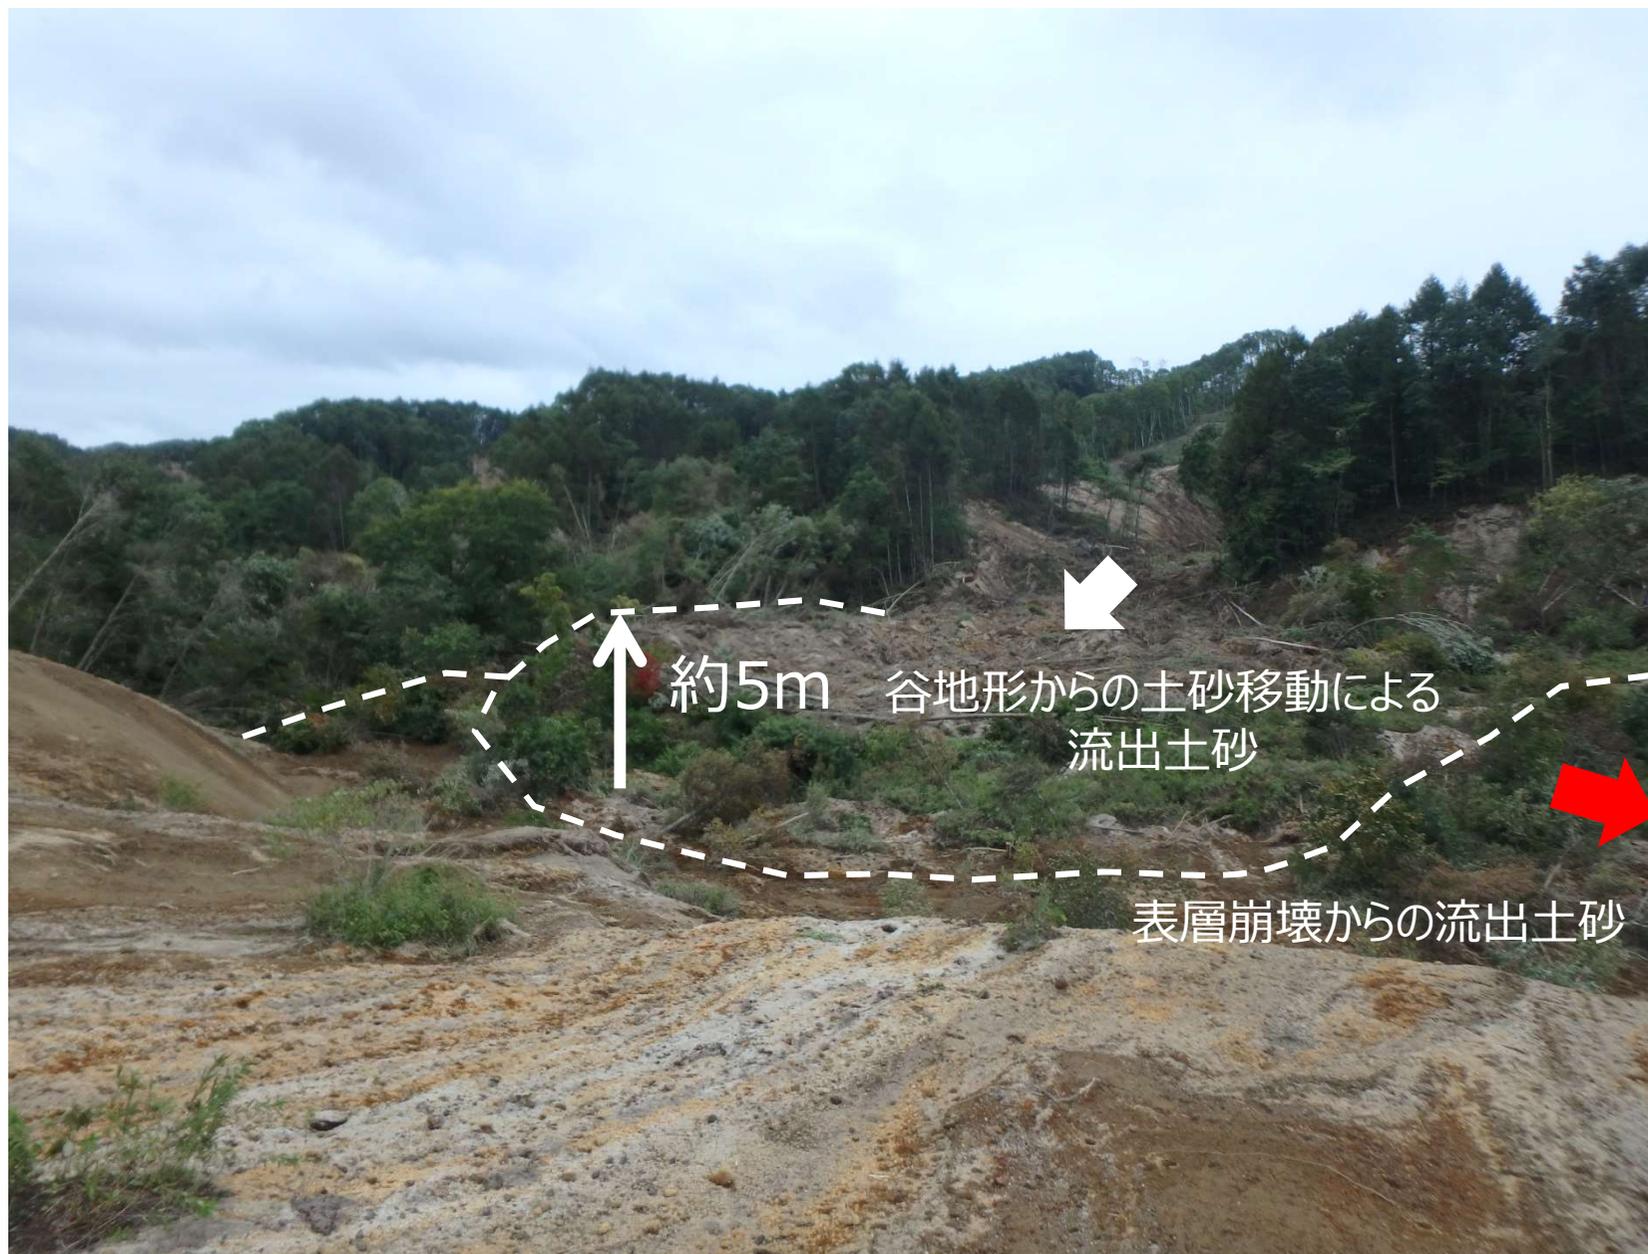
谷底平野へ移動した土砂の状況（左支川）

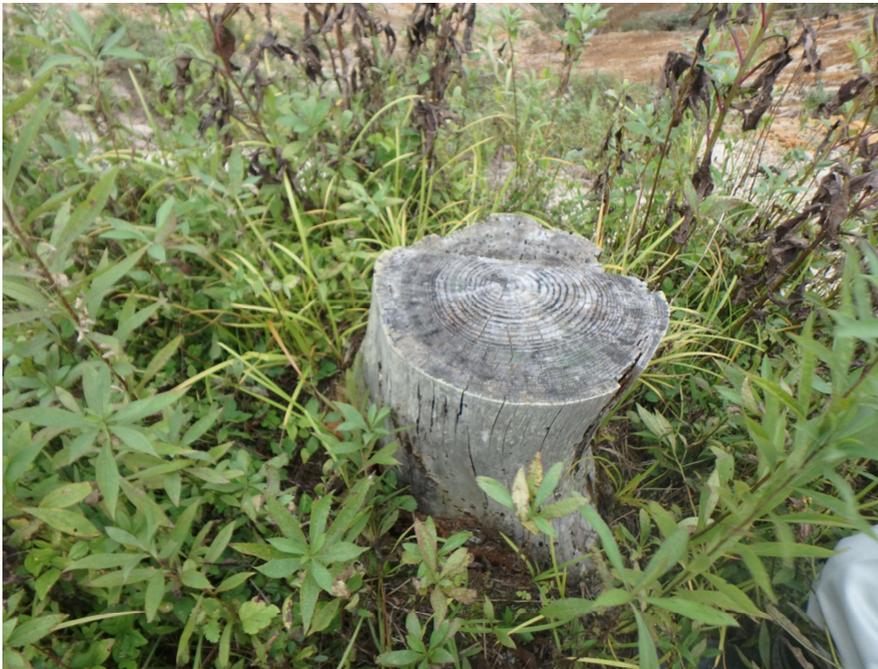
- 残存する切り株からカラマツは20～30年程度で伐採・植栽されていると考えられ，流域の倒木は細いものが多い（写真左）。広葉樹の細い倒木もある。
- 谷底平野内にはところどころ数m程度の大きさの凹地に小池が確認できるものの（写真右），天然ダム状の水だまりは確認できない。

▲カラマツの切り株

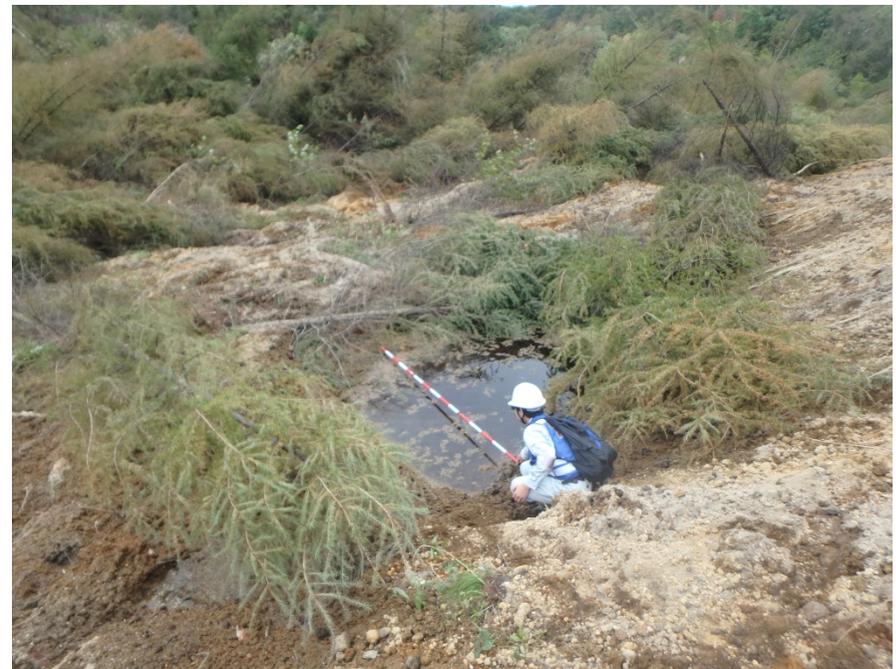
▲凹地にできた小池

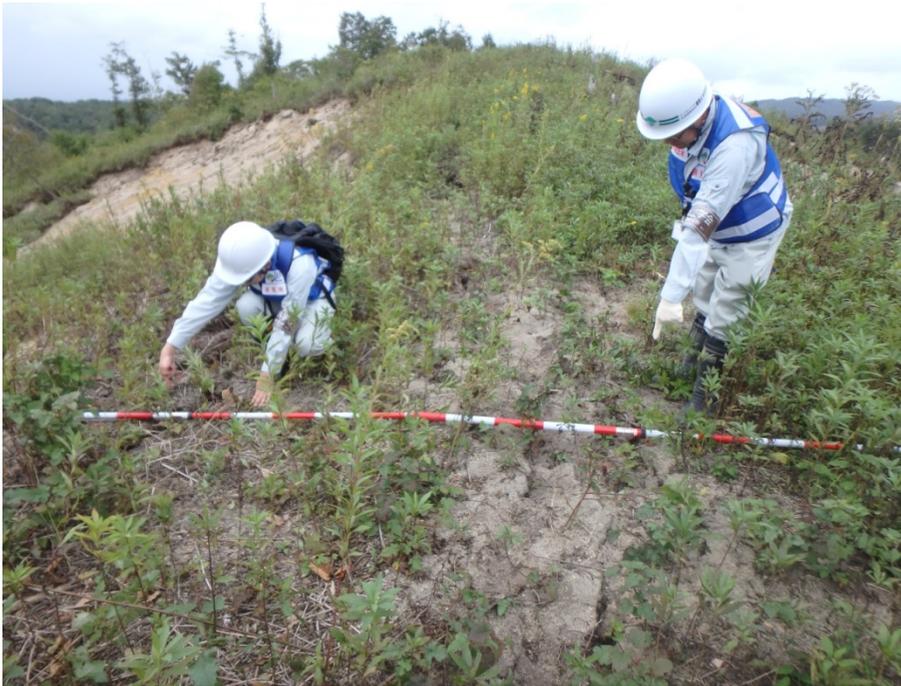
左支川と右支川の間の稜線では，崩壊地の先端部分にひび割れや落ち残った土砂が確認された

▲崩壊地の先端部のひび割れ

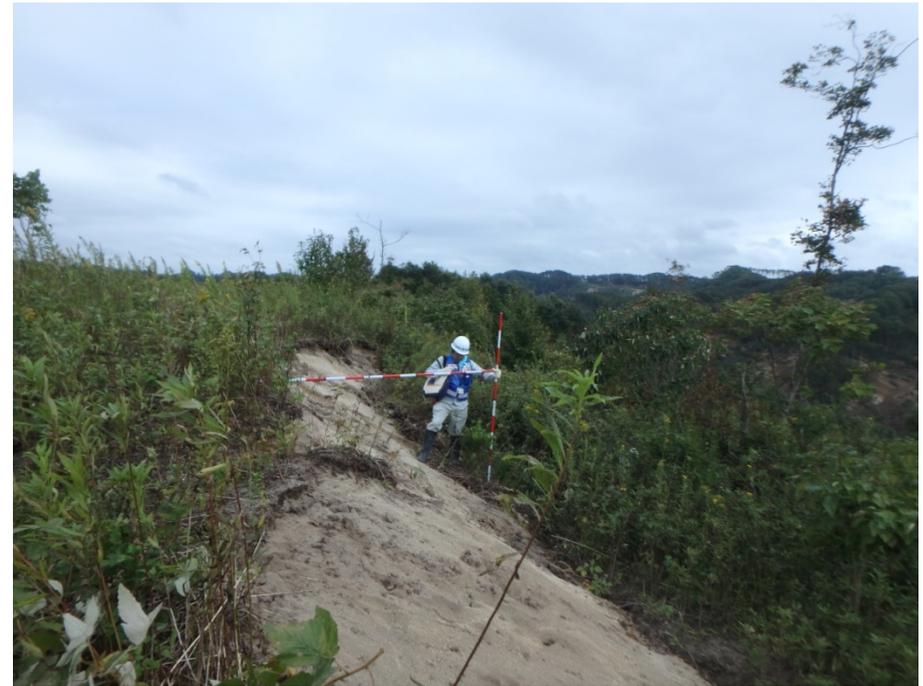
▲落ち残った土砂

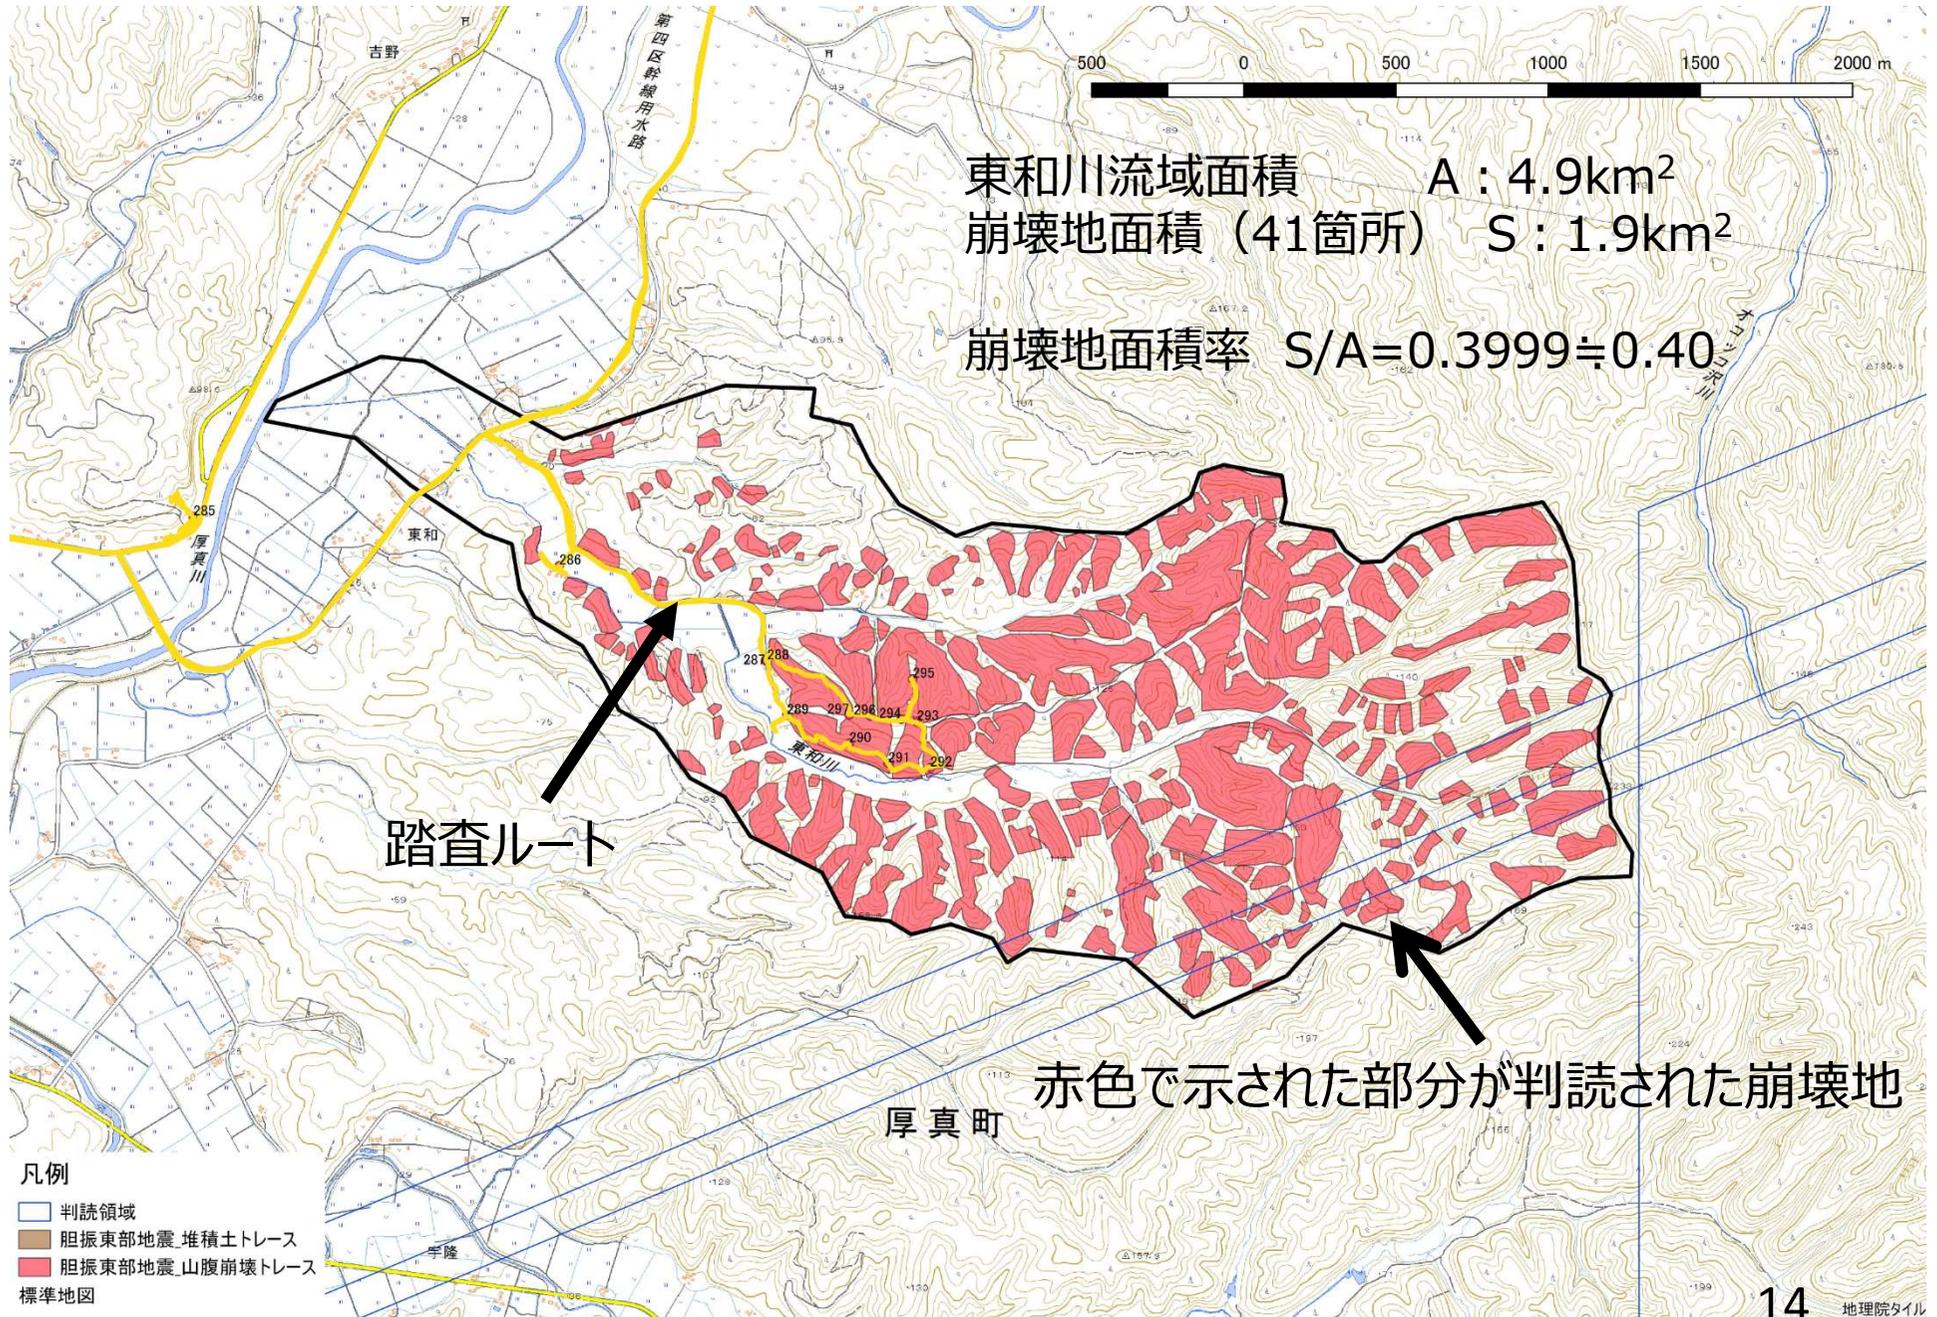
東和川流域の崩壊地面積率の推定

東和川流域の崩壊面積率は約40%と推定される。(過去の崩壊面積率の高い地震災害の事例(日本・台湾)と比較しても、東和川の崩壊面積率は大きな値であると考えられる。(※崩壊面積率は、判読対象面積、判読対象範囲の取り方により、変化しやすい指標であることに留意が必要。))

- 上流域の崩壊面積率も高く、過去の地震被害の例と比較しても、流域は著しく荒廃している状況にあると考えられる。今後の降雨や地震に伴う新規の土砂生産、堆積土砂・倒木の再移動の状況を継続的にモニタリングし、二次災害のリスクの把握を継続的に行う必要があると考えられる。
- 崩壊地の分布状況から、東和川以外にも崩壊が集中する流域が存在しており、東和川と同様の土砂移動現象が生じていることが予測される。そのため、同様の二次災害のリスクがある状態にあることが考えられ、他の崩壊が集中する流域についても迅速な調査が待たれる。

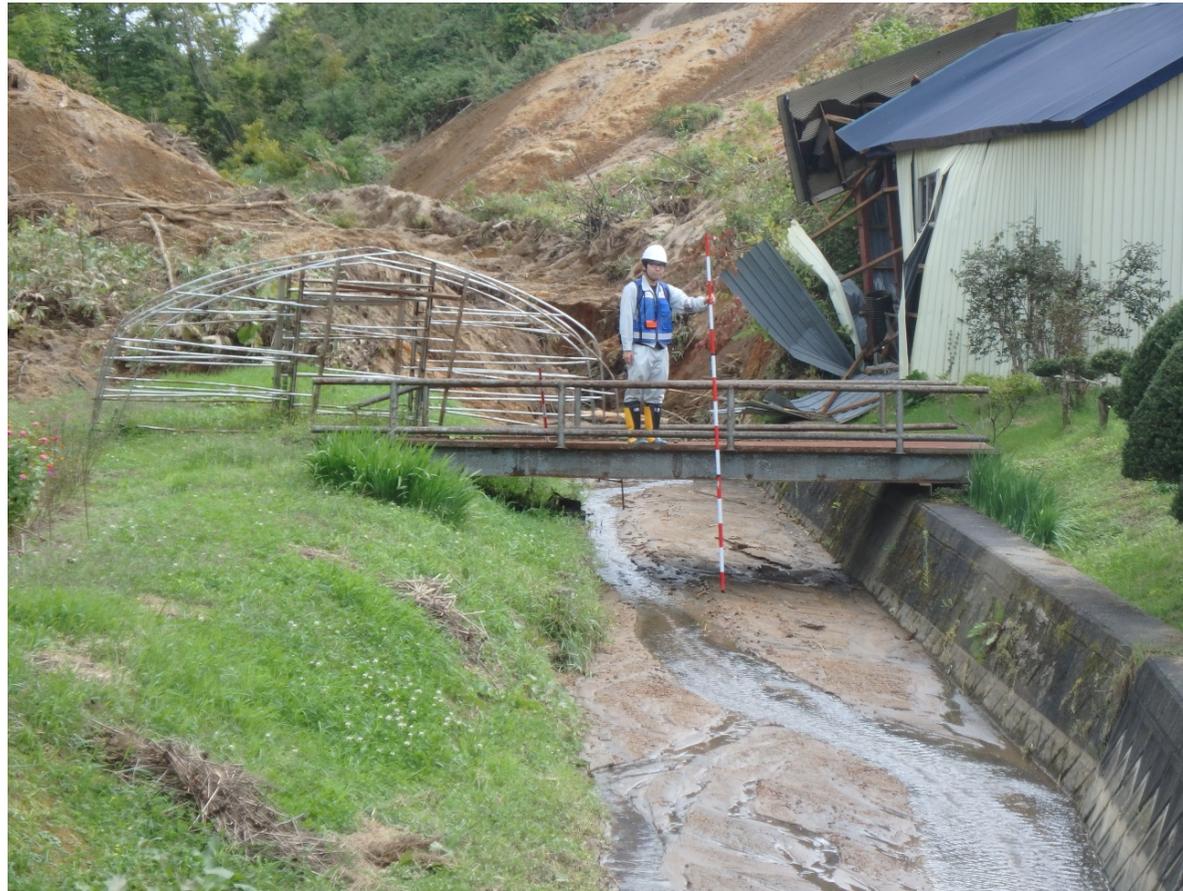
下流部では，人家近くで，粒径の小さい火山灰・軽石等の流出・堆積により，河床が上昇し，人家と河床の差が1.5m程度になっている箇所が見られる。

▲東和川沿いの人家近くの河床上昇

- 上流部の谷底平野の堆積土砂は、勾配1/40程度で堆積しており、土石流のような急激な土砂移動が生じるとは考えにくい。また、谷底平野両岸の谷地形・斜面から土石流・斜面崩壊が生じても、谷底平野の勾配が緩いため、谷底平野内で停止する可能性が高い。
- 下流部では、人家近くで、粒径の小さい火山灰・軽石等の流出・堆積により、河床が上昇している箇所が見られる。今後も、継続的な土砂流出、流木の流出が生じる可能性があり、河道内への土砂の堆積、流木による橋梁などの閉塞による氾濫、濁水の継続が発生する可能性がある。
