平成30年北海道胆振東部地震土砂 災害緊急調査団

斜面崩壊2班(B班) 概要報告

平成30年10月25日

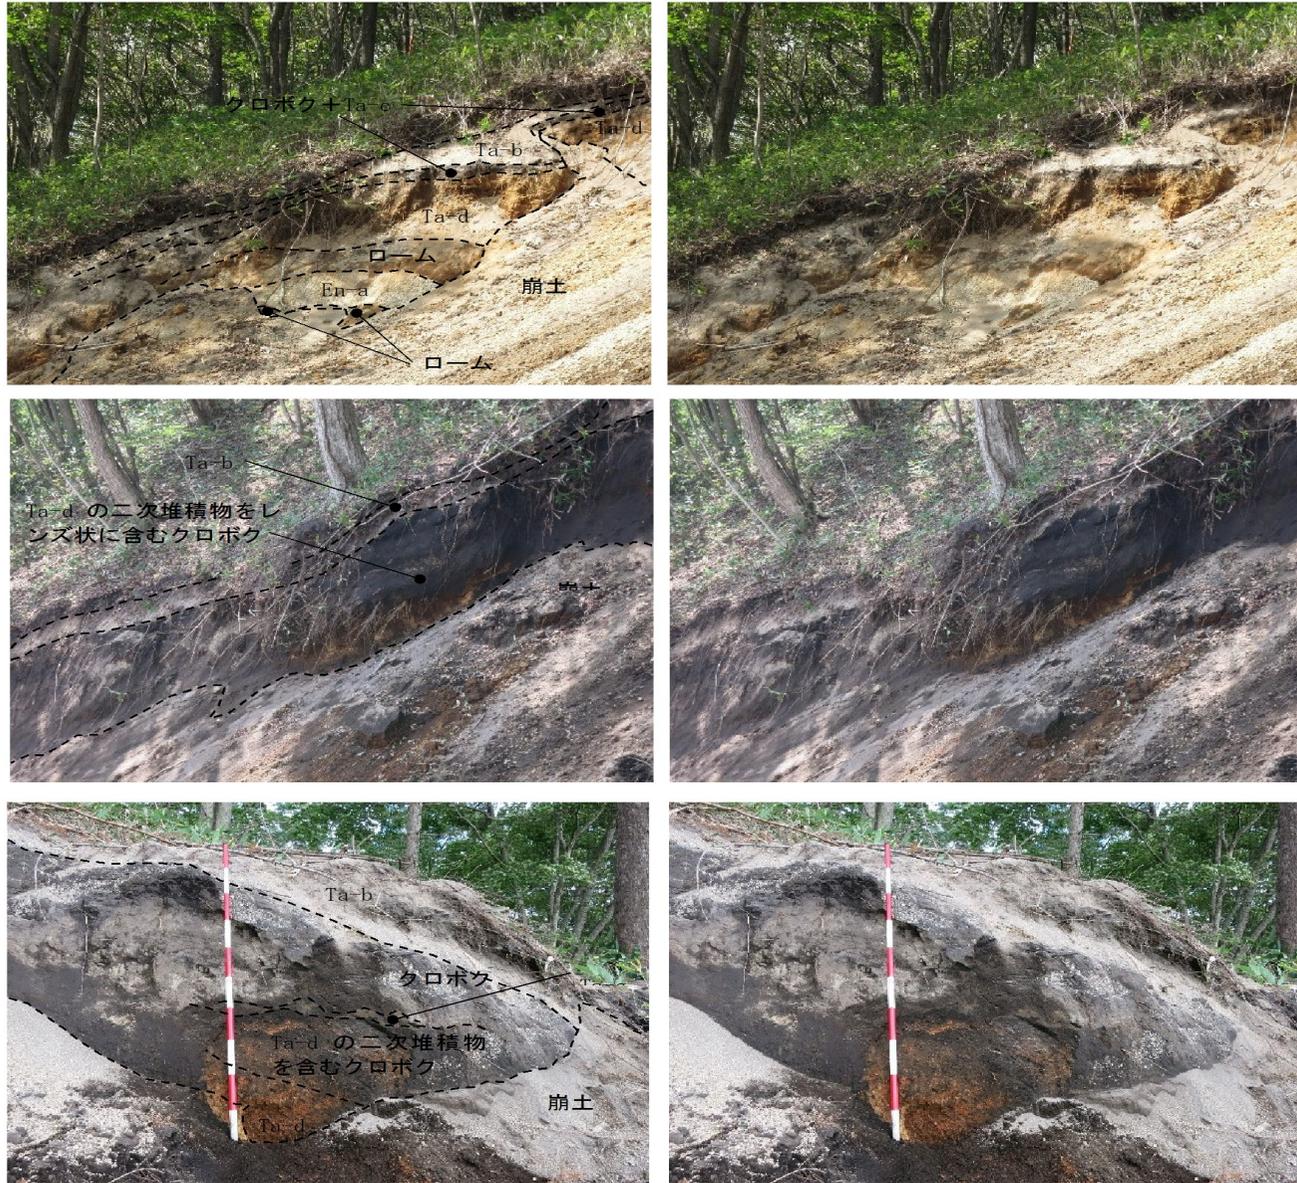
図-4 吉野地区テフラ状況

- 頭部や側部の崖は、高さ1~2mであり、約2万年前のEn-a(恵庭-a)以降の降下火砕物が出現する。基盤はみられない。

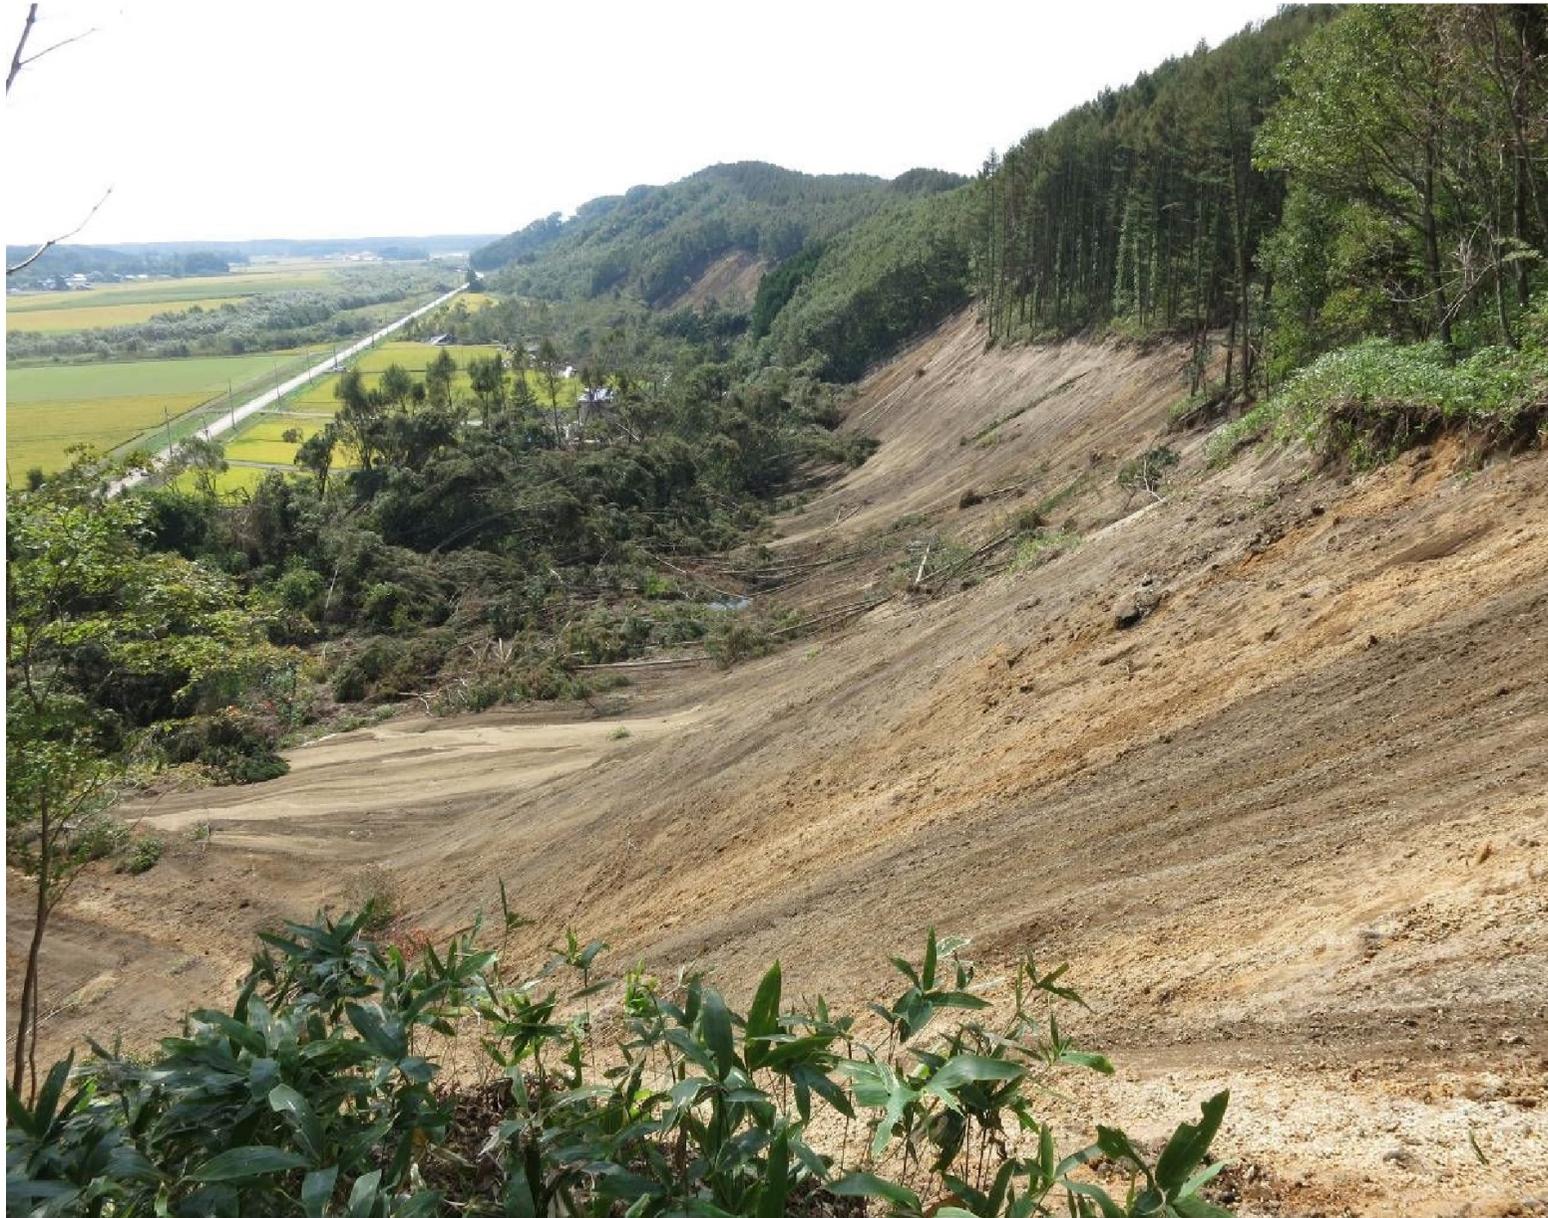
図-5 平滑型の崩壊斜面の傾斜は一様

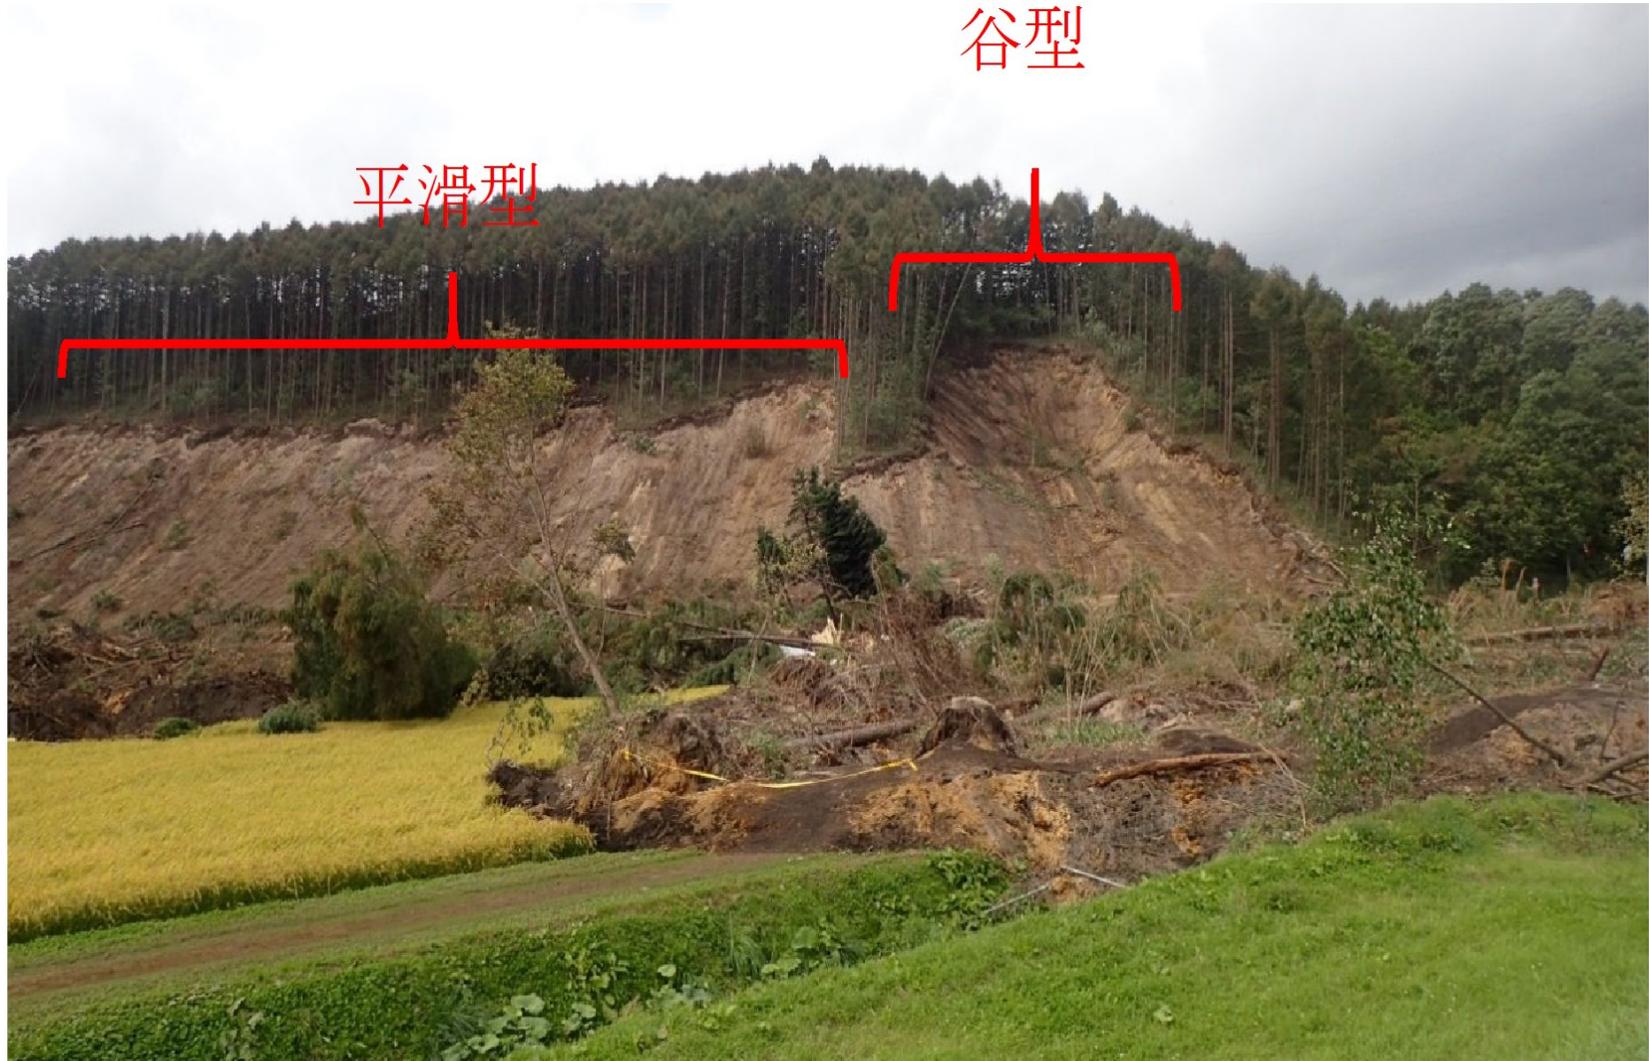
図-6 谷地地形部の崩壊

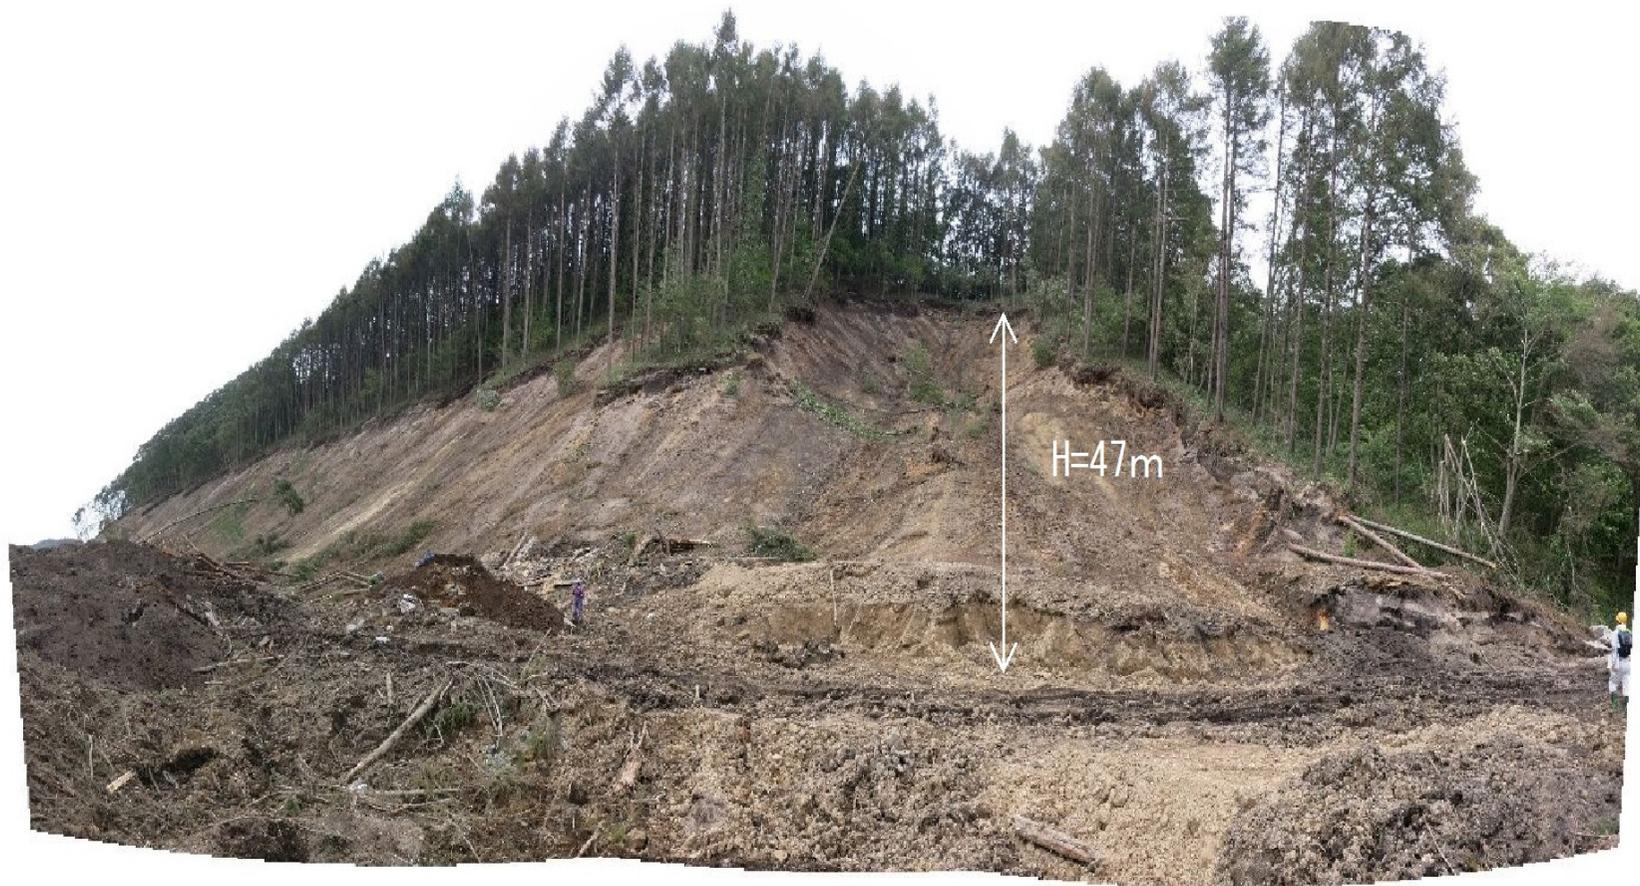
図-7 北東端の谷型の崩壊地

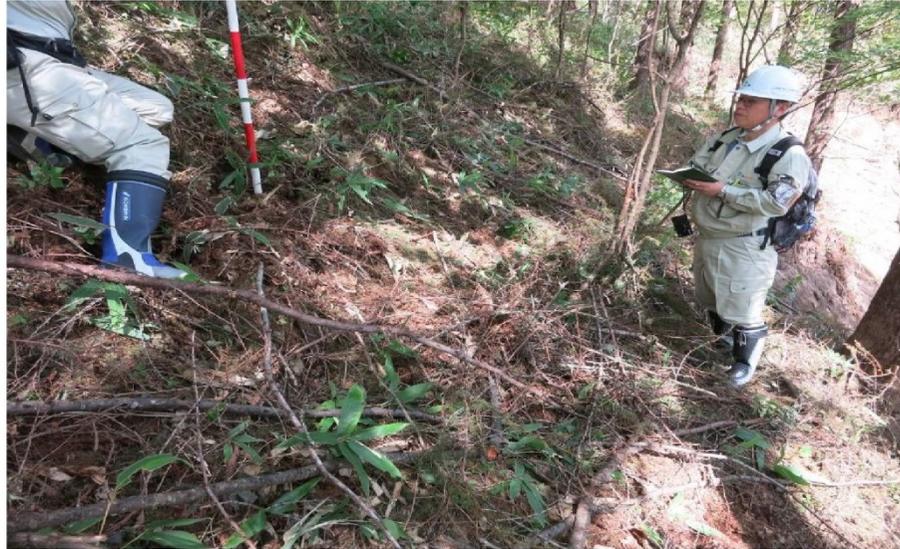
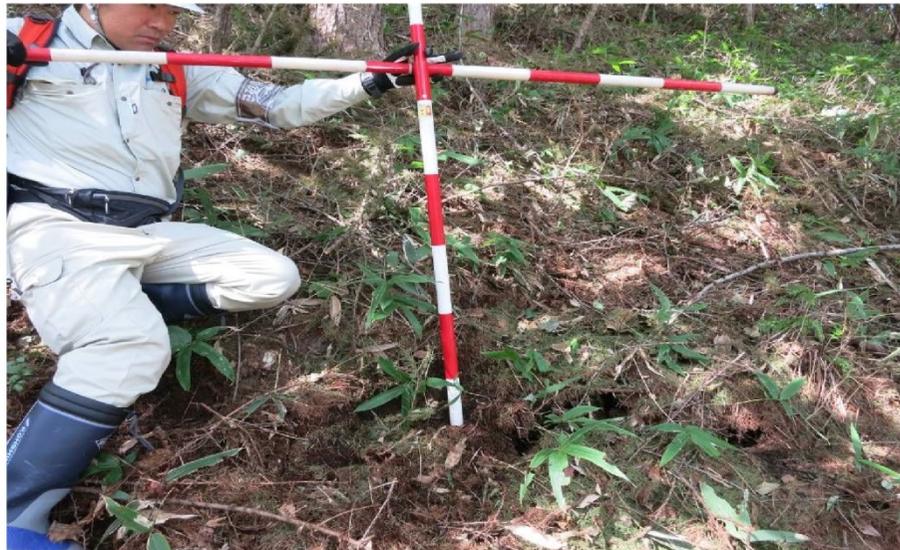
図-8 背後の亀裂

- 崩壊地の背後斜面は、頭部から5m程度までの範囲でクラックが生じているところが数か所で確認できたが、それ以外には見つからなかった。ただし、今回はごく短時間の調査であるため、今後の確認は必要である。

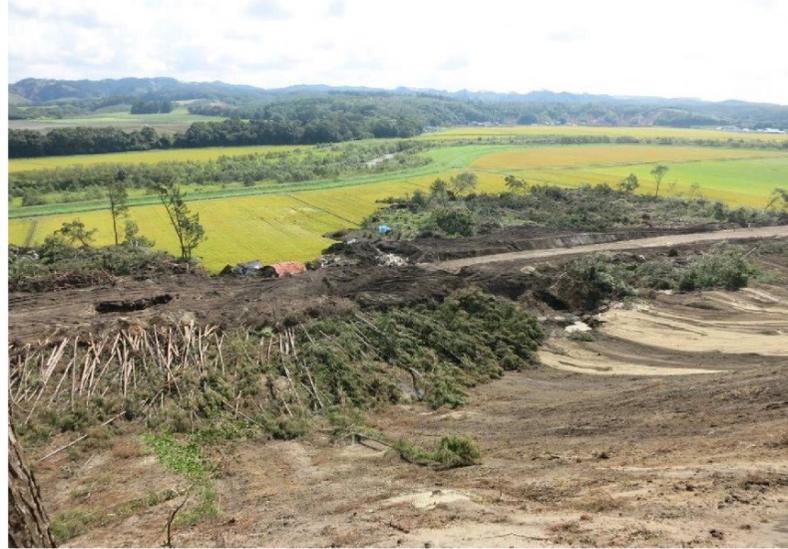
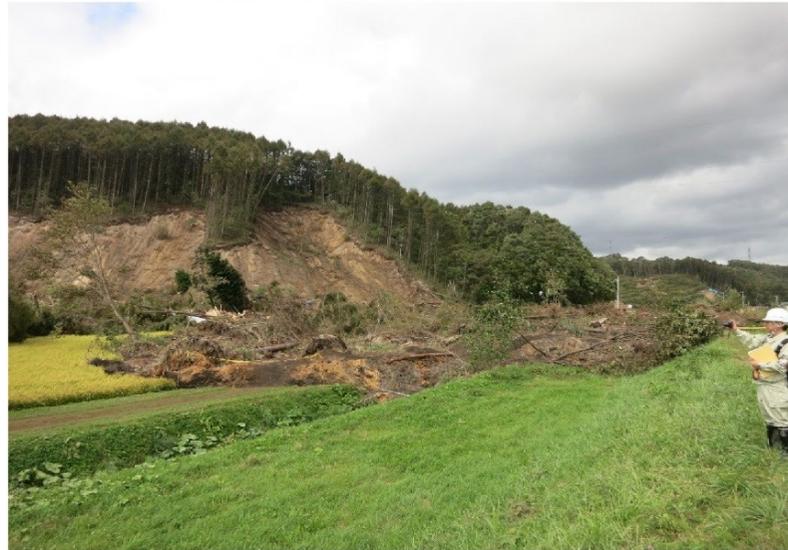
図-9 堆積物の状況

- 崩壊堆積物の到達距離が短い領域では、土砂と一緒に滑り落ちた倒木の幹が一様に斜面上方を向いているのに対し、遠くまで到達した領域では、不規則に見える。

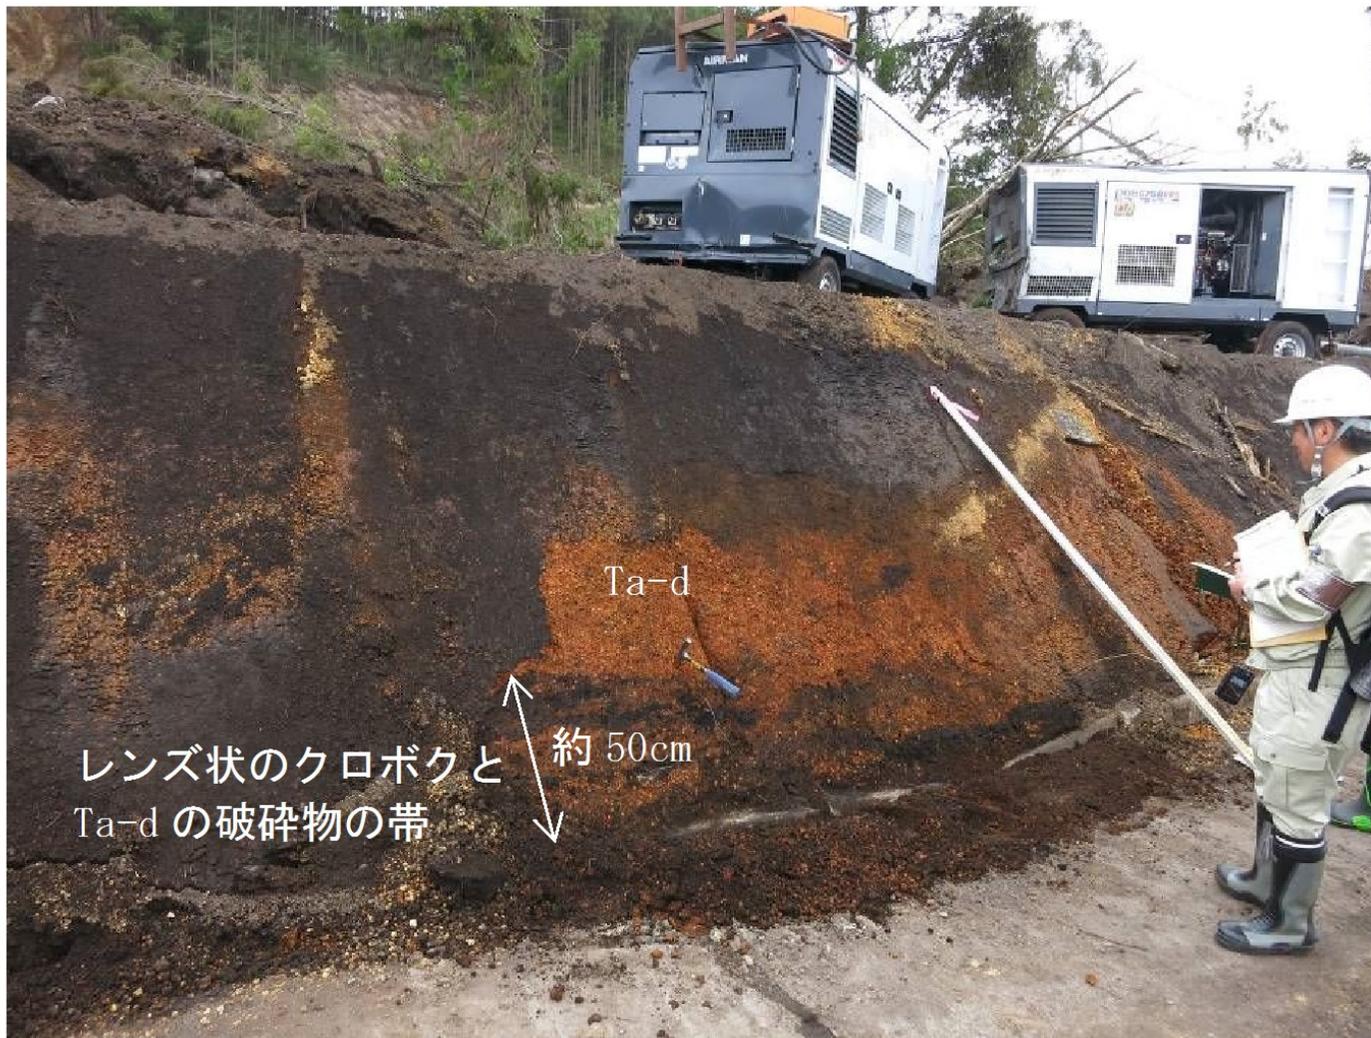
図-10 応急復旧工事によりできた崩壊堆積物を横断する方向の切土のり面に出現した崩壊堆積物

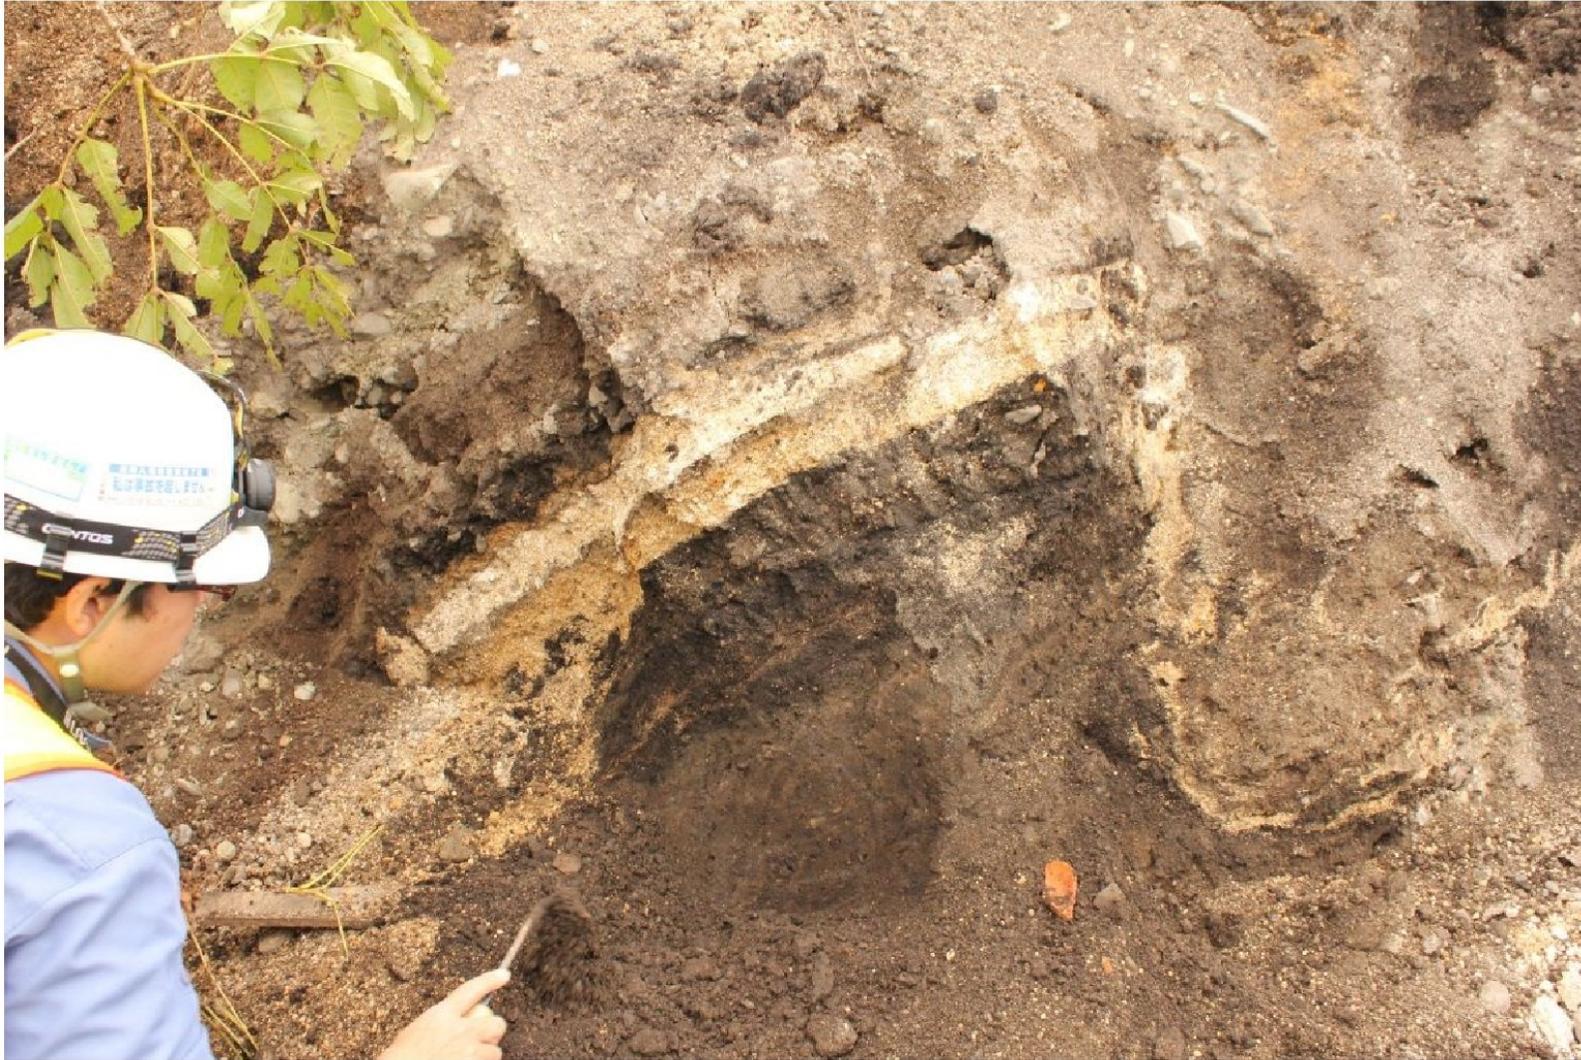
図-11 崩壊堆積物を縦断する方向の
切土のり面に出現した崩壊堆積物の断面

崩壊深さは概ね3m以内
崩壊土砂のほとんどは崩壊発生区域外に堆積
崩壊高さ以上の距離に崩壊土砂は達している箇所が多い

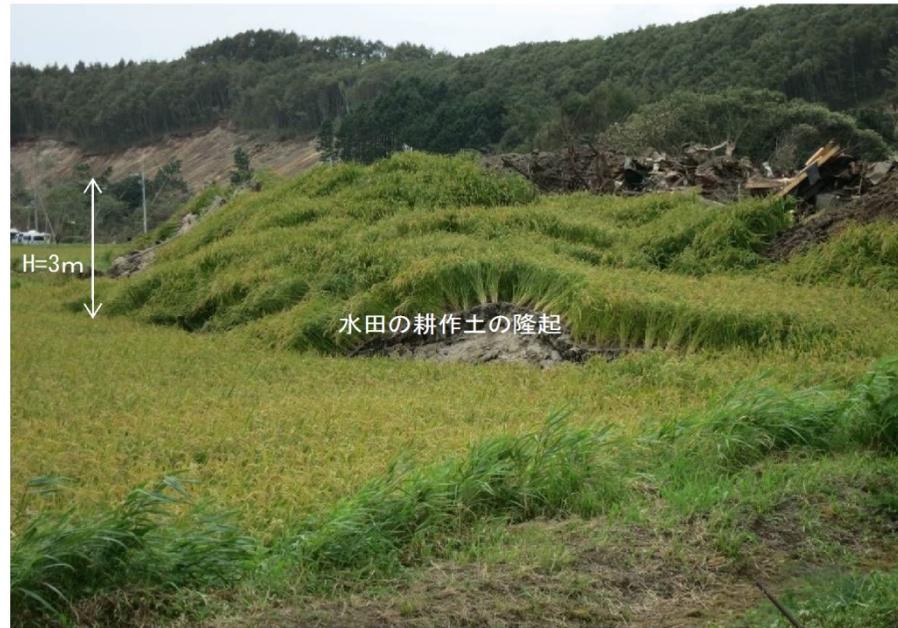
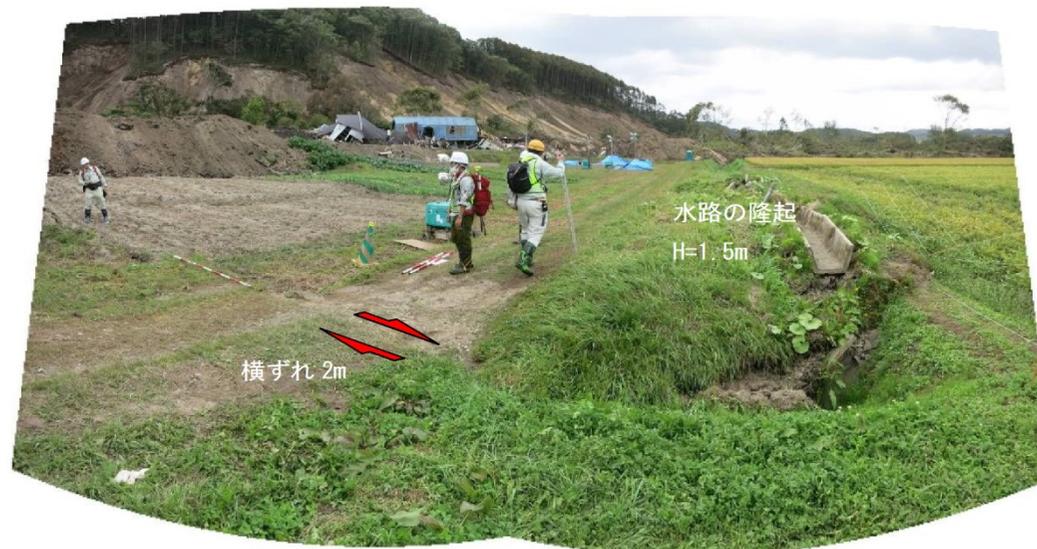
図-13 末端部の隆起

- 土砂が到達した範囲よりも先の10～20mの位置で地盤が隆起（最大高さ3m程度）や横ずれせん断が発生。

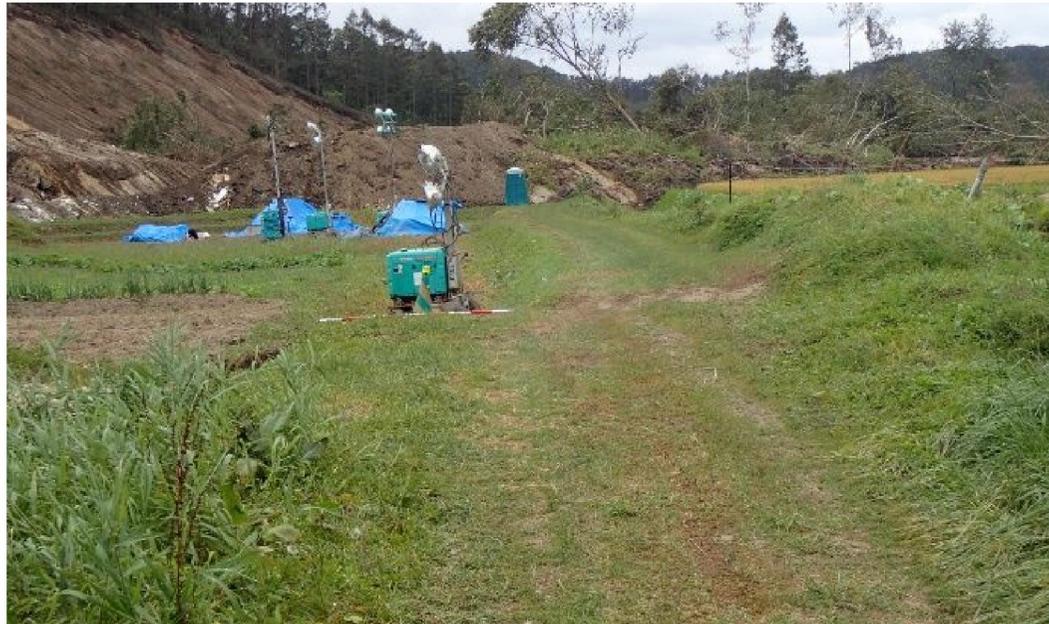
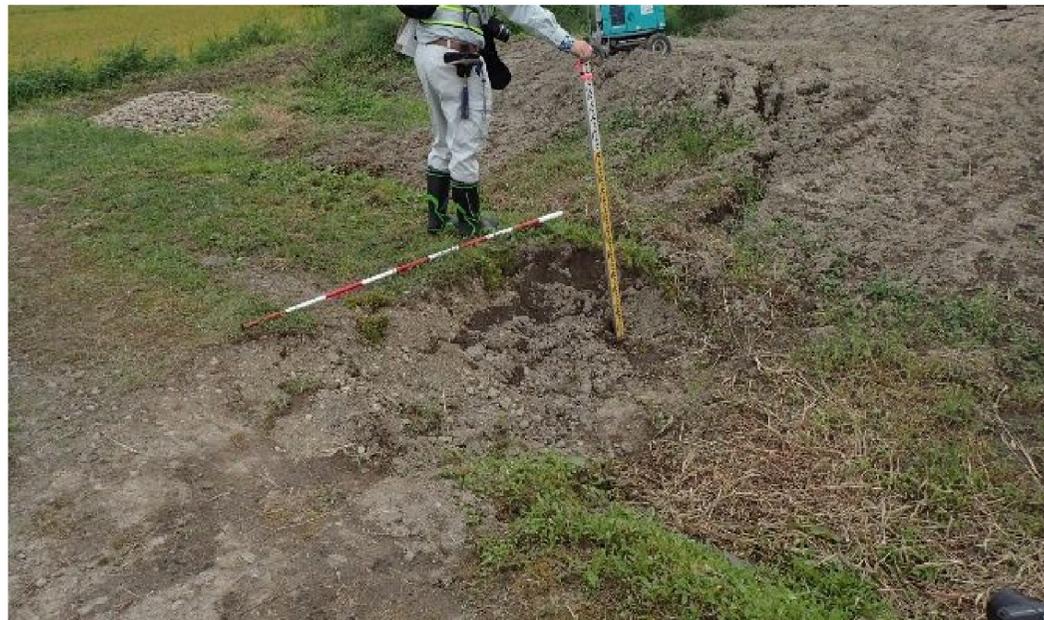
図-14 農道の横ずれ状況

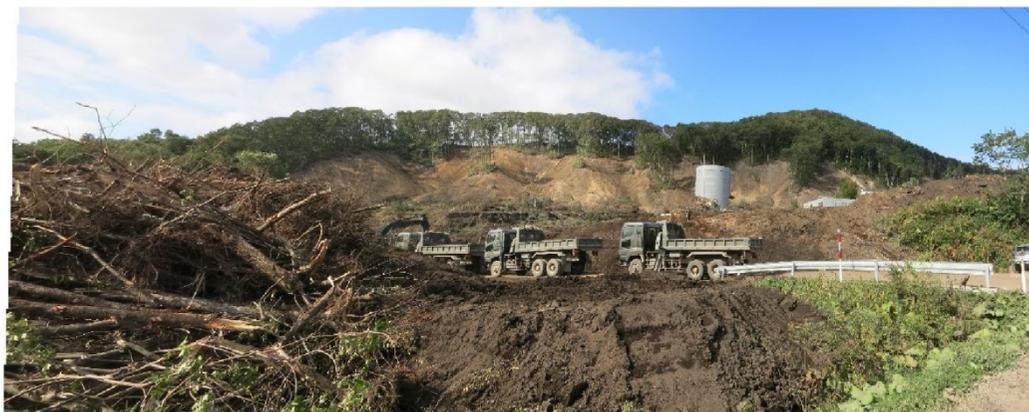
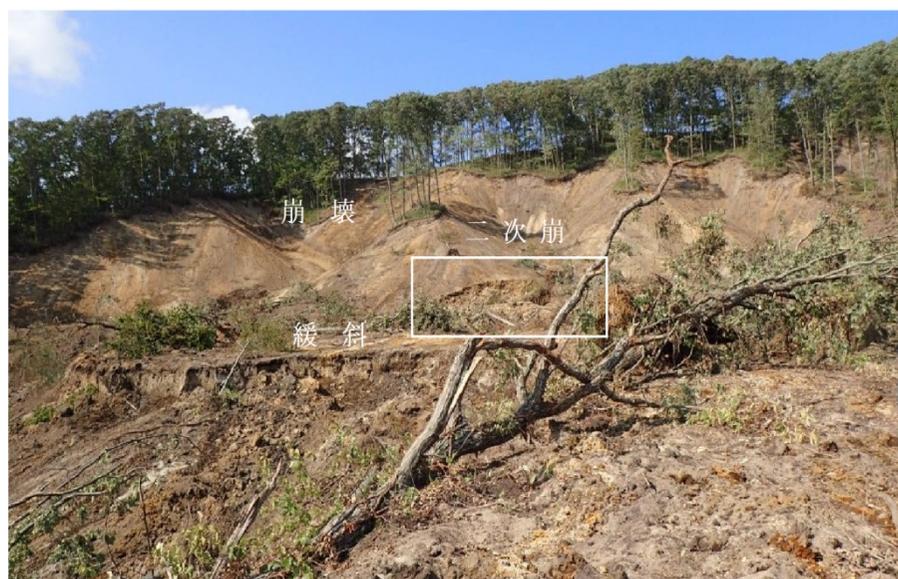
図-16 富里地区状況

- 頭部や側部の小崖の高さは1m程度で、吉野地区よりもやや浅い。
- 崩壊源の下方斜面は、平坦面がほとんどなく、傾斜5～10°程度(測量結果をもって修正する)の緩斜面が厚真川の堤防付近まで続く。
- 崩壊斜面の末端では、小規模な二次崩壊が発生していた。

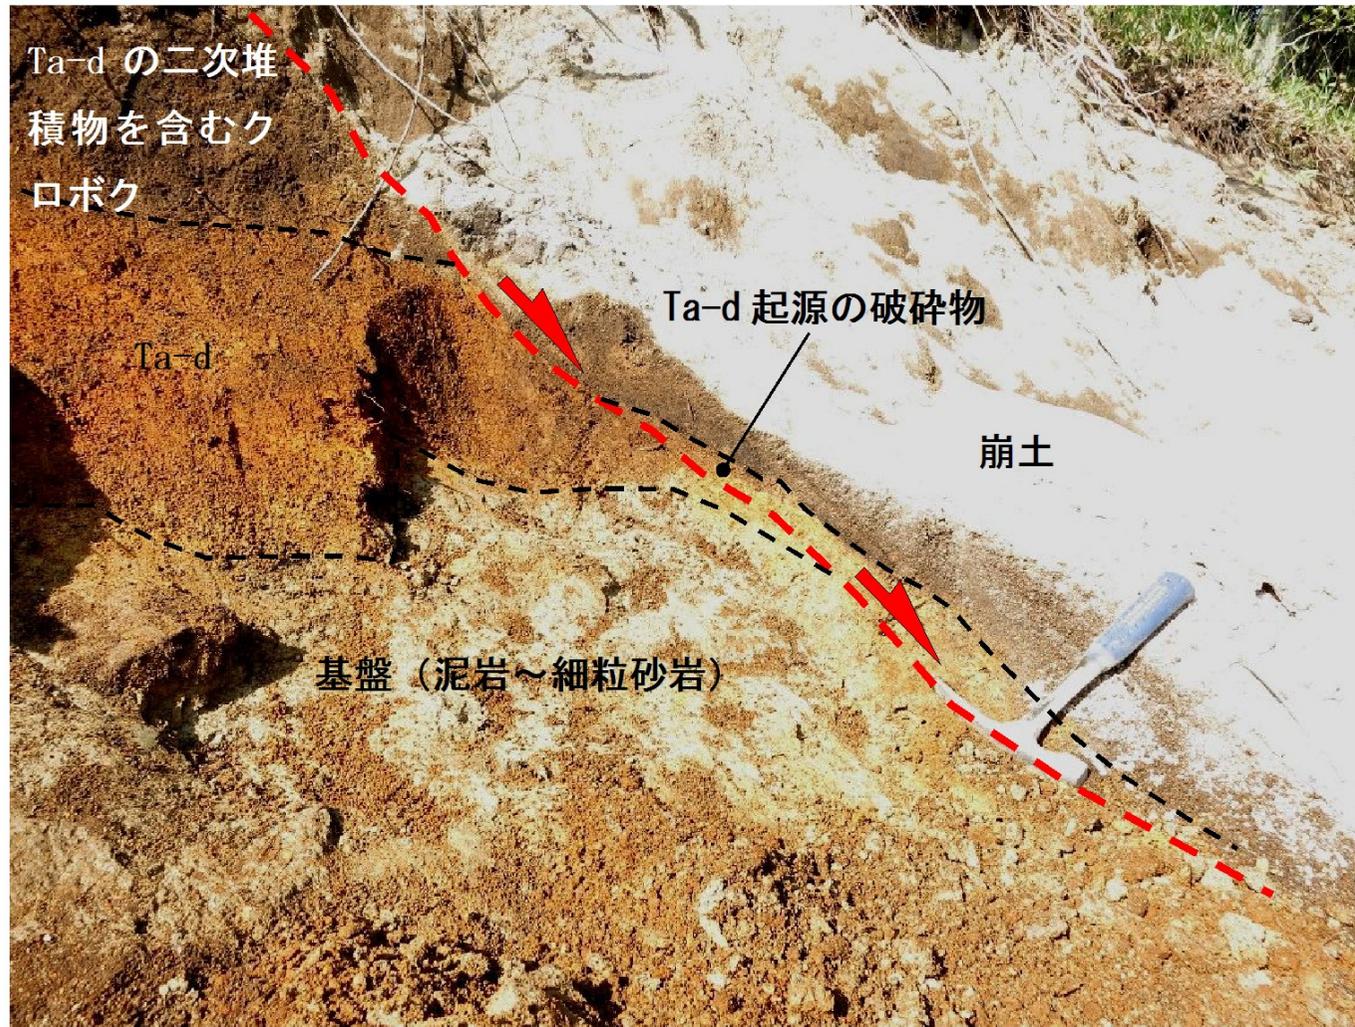
図-17 崩壊地頭部の小崖の地質状況

- 下位から基盤の風化帯、Ta-d、Ta-c混じりのクロボク、Ta-bが堆積しており、Ta-dと基盤との境界付近ですべっている。なお、基盤の傾斜は現地斜面勾配とほぼ同じ。

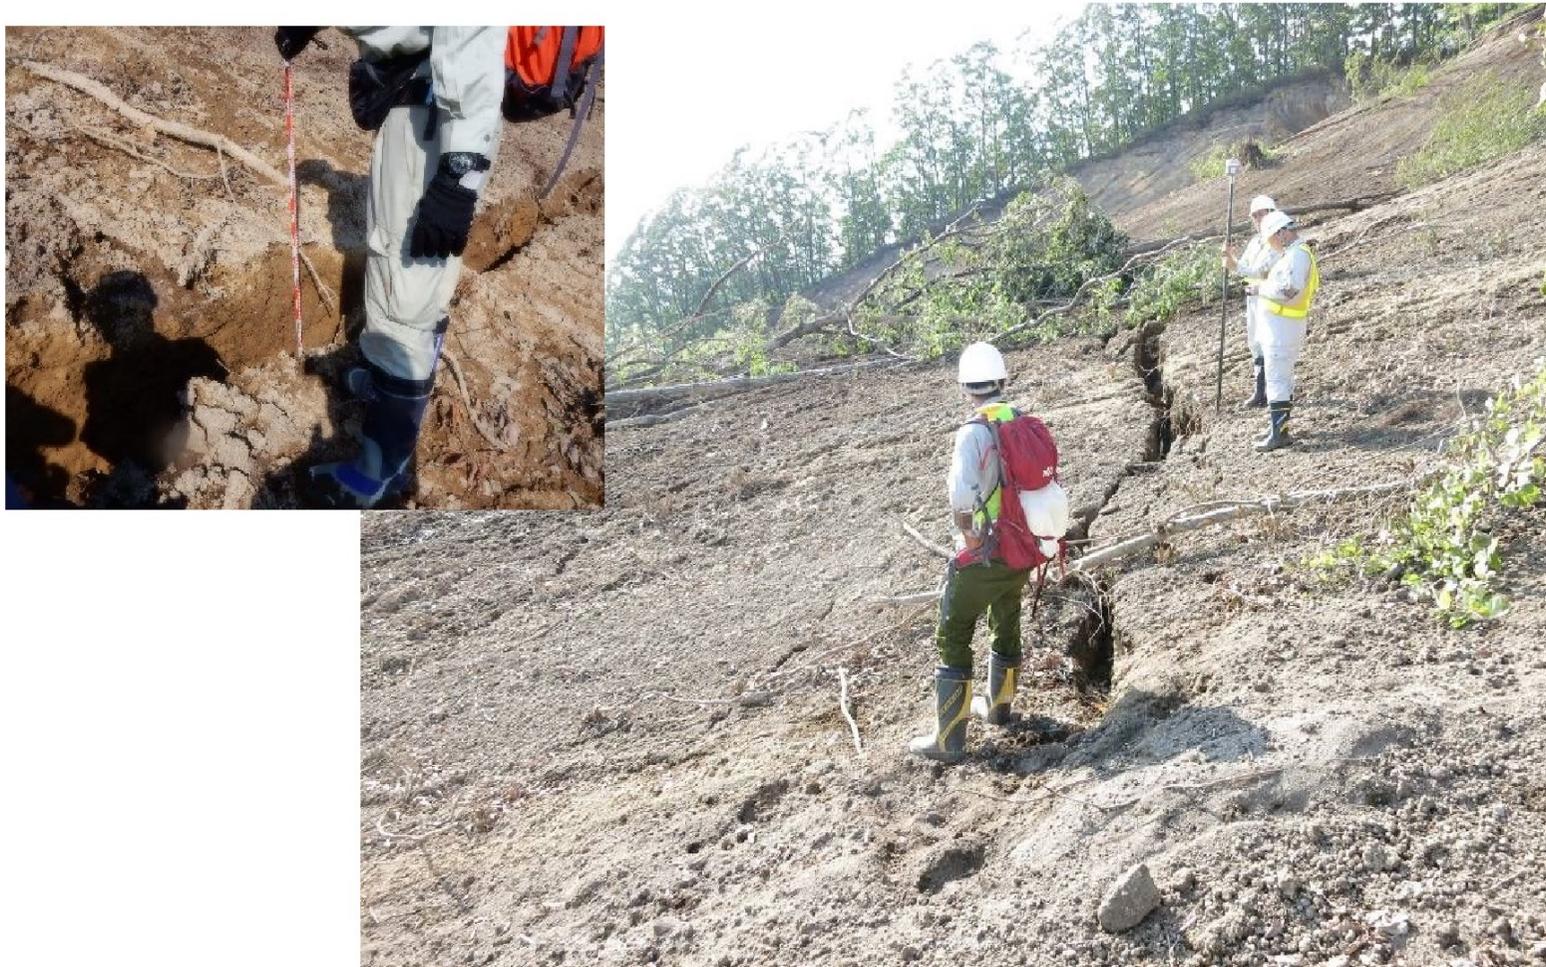
図-18 崩壊地の下の緩斜面上部のクツラク

- 幅30cm、深さ約1.2m、長さ20m以上にわたり、クラックが発生している。
- クラックの底部は水が溜まっており、クラックの下方斜面からは湧水が認められる。

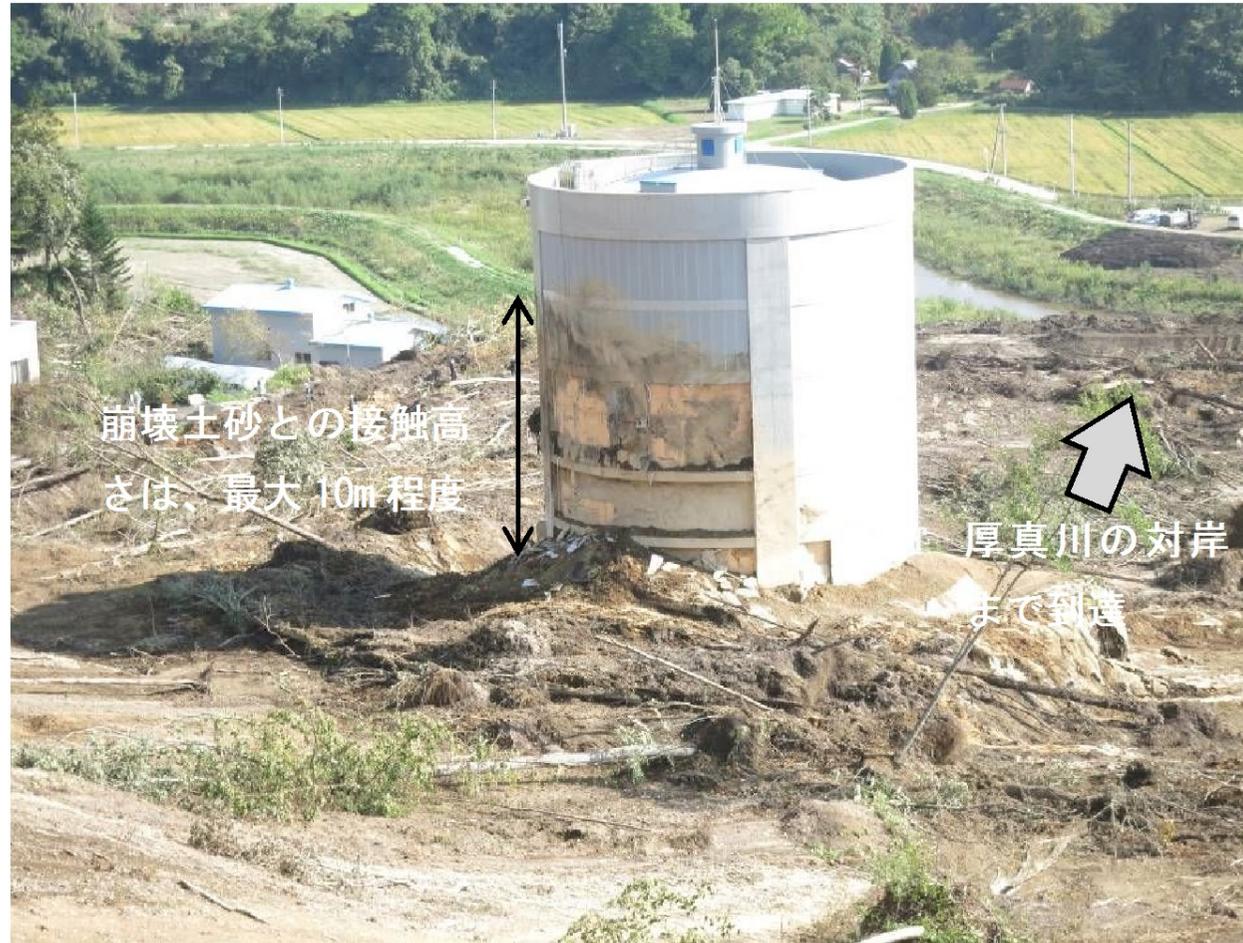
図-19 崩壊地内の浄水タンクの状況

- 浄水場のタンク背後側の崩壊土砂の接触跡は、基礎から10mほどの高さまでついている。

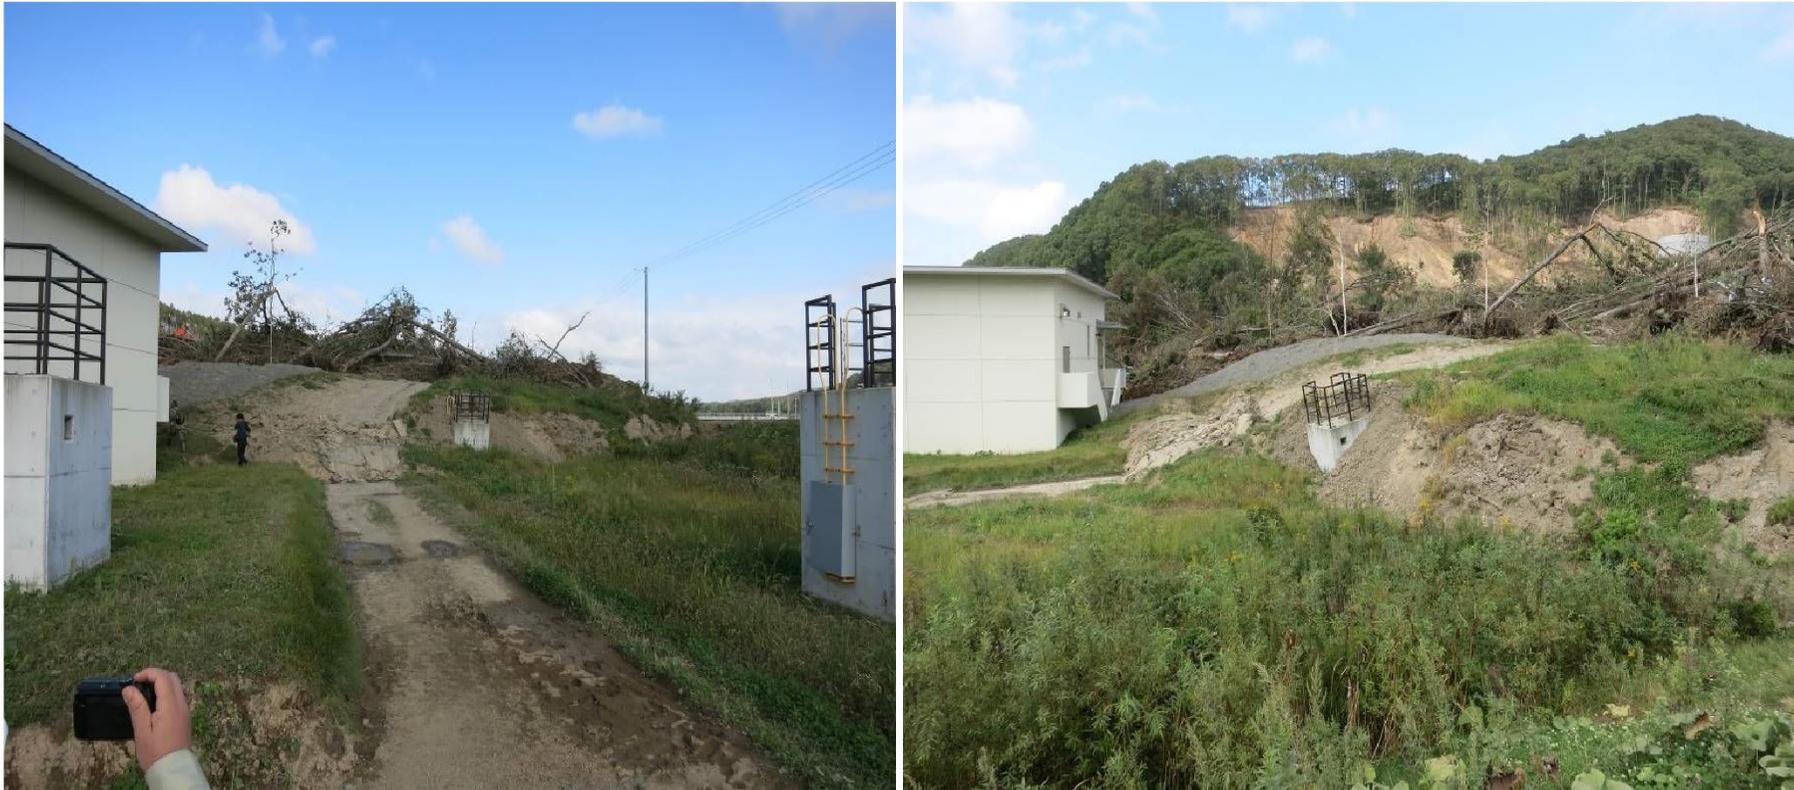
図-20 崩壊土砂堆積域右側末端の隆起帯

- 隆起高さは3m程度。隆起帯の上にも崩壊土砂や倒木が堆積している点が吉野地区と異なっている。浄水場の復旧にあたり、今後の詳細な調査が望まれる。

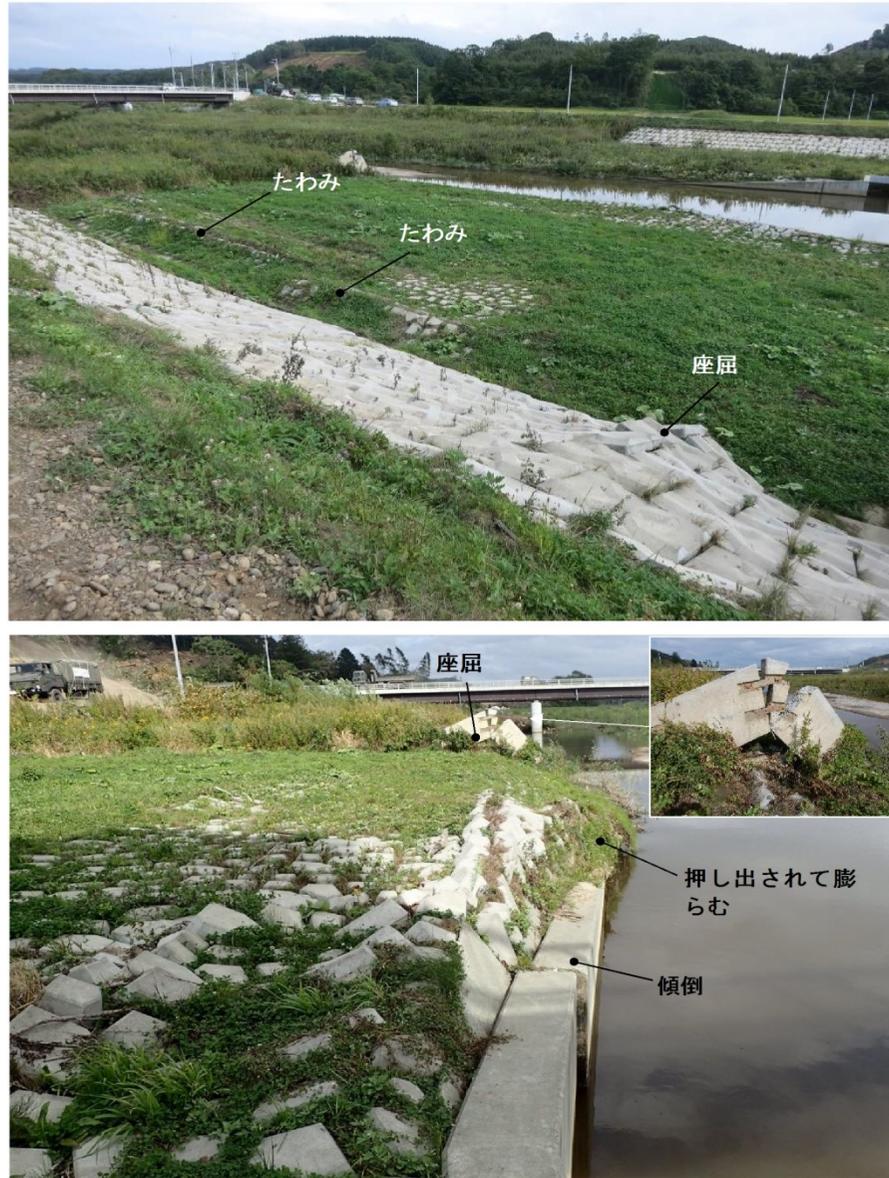
図-21 厚真川右岸の堤防コンクリート状況

- ここでは、堤防のコンクリートブロックの座屈や地盤のたわみが発生し、河岸が川側に押し出されて膨らんでいるほか、コンクリート壁の護岸も川側に傾倒している。
