砂防学会 平成30年度胆振東部地震土砂災害緊急調査団  
2018.10.25 東京会場

## D班：崩壊が集中する流域班

調査日：地上踏査 平成30年9月13日（木），14日（金）

調査対象地 東和川（厚真川左支川，流域面積約5.1km<sup>2</sup>）

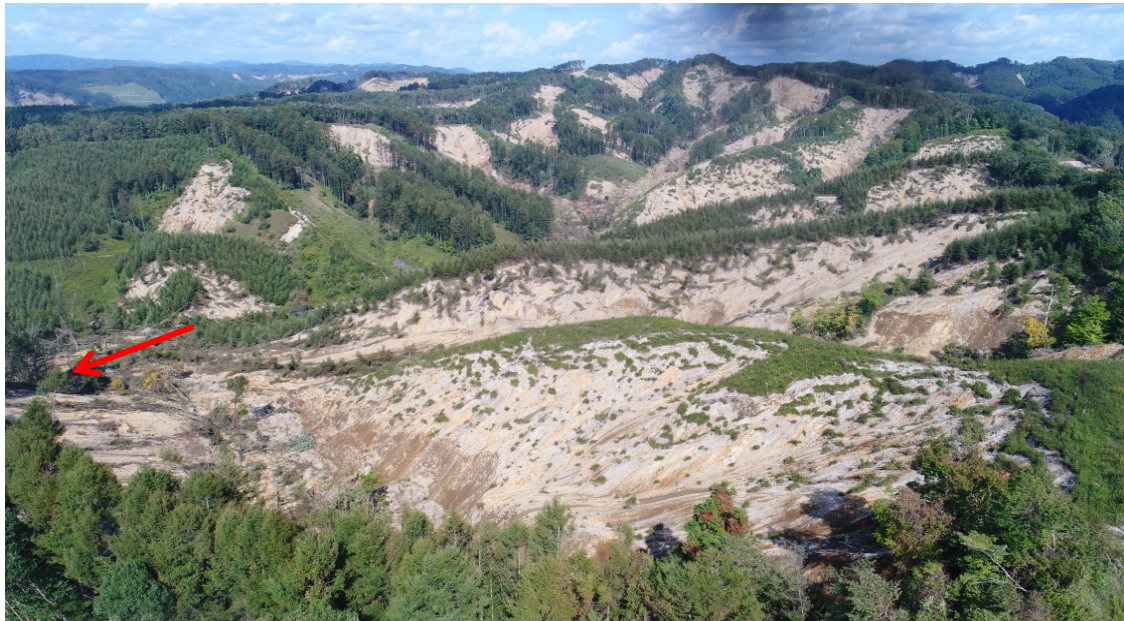
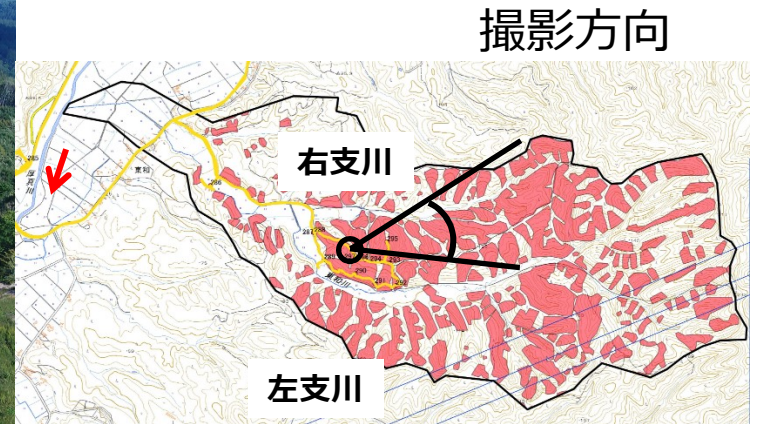
▲右支川の崩壊状況（右支川と左支川の間稜線から上流側をドローンにより撮影）

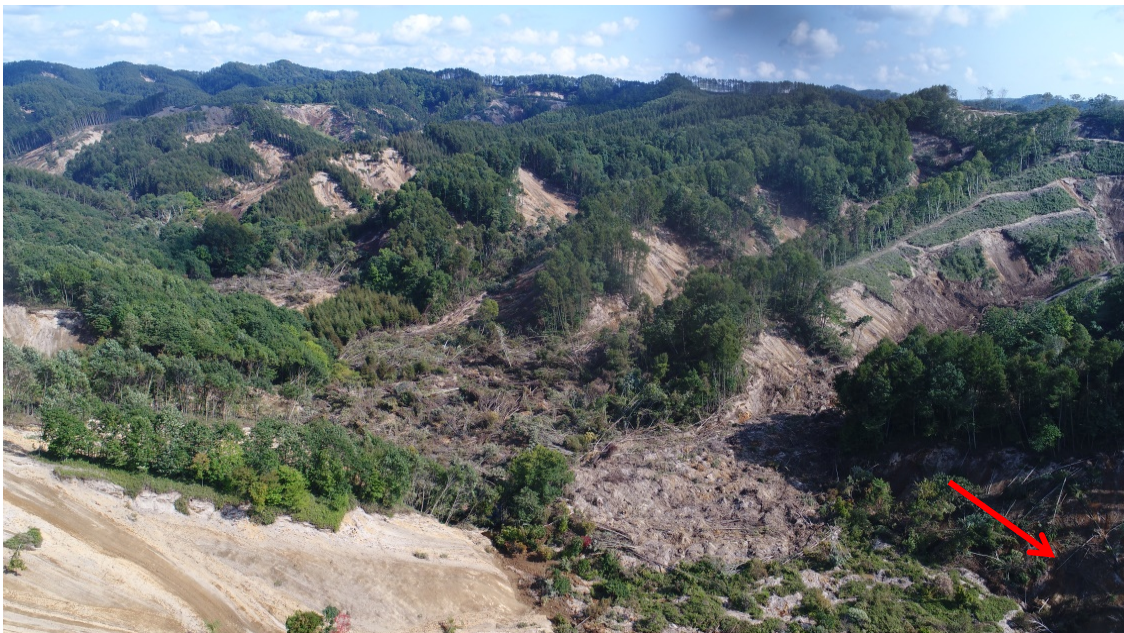
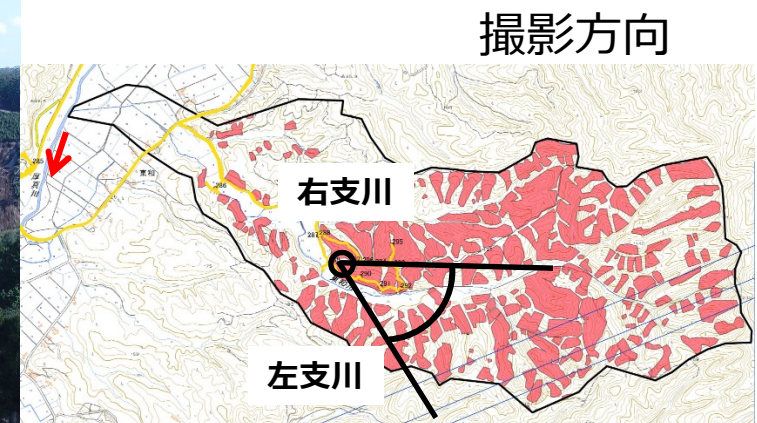
▲左支川の崩壊状況（右支川と左支川の間稜線から上流側をドローンにより撮影）<sup>5</sup>

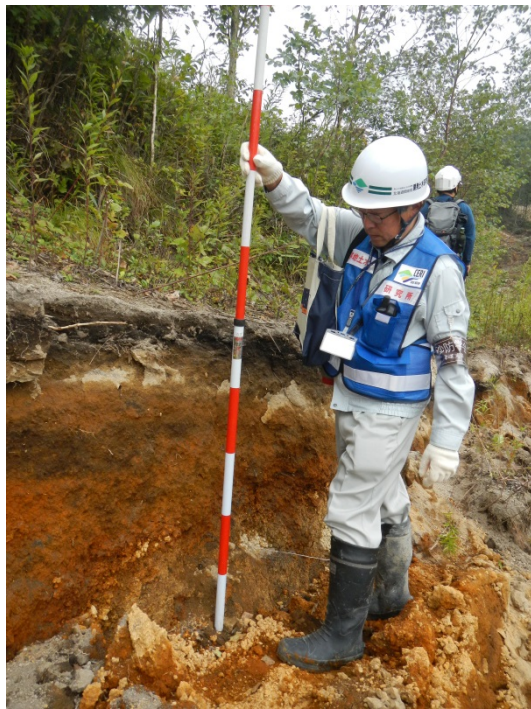
斜面では深さ1m程度（写真左）の浅い崩壊が多くみられ、水を多く含む火山灰の層がすべり面になっている場合が多い（写真右の事例では、9000年前の樽前火山の火山灰である樽前dより上層の火山灰層）。崩壊土砂があまりかく乱されずに移動している。斜面勾配は主として約12～30°の範囲で見られる。崩壊地は幅200m程度のものもみられる。

▲崩壊の深さ

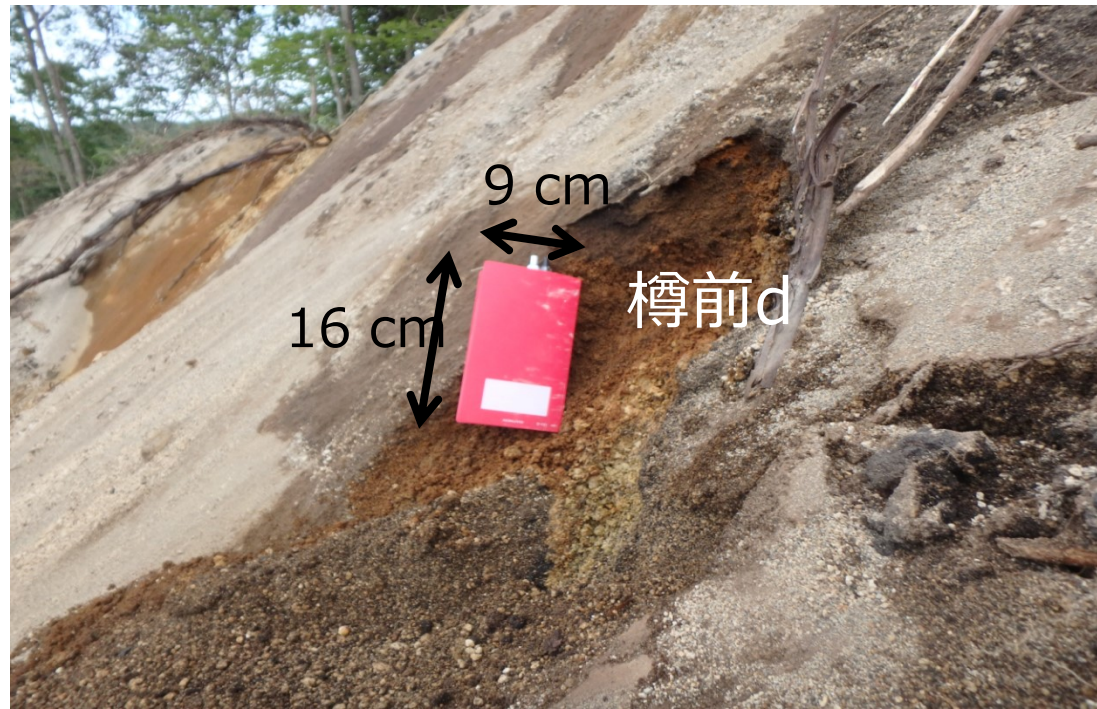
▲樽前dが露出している箇所

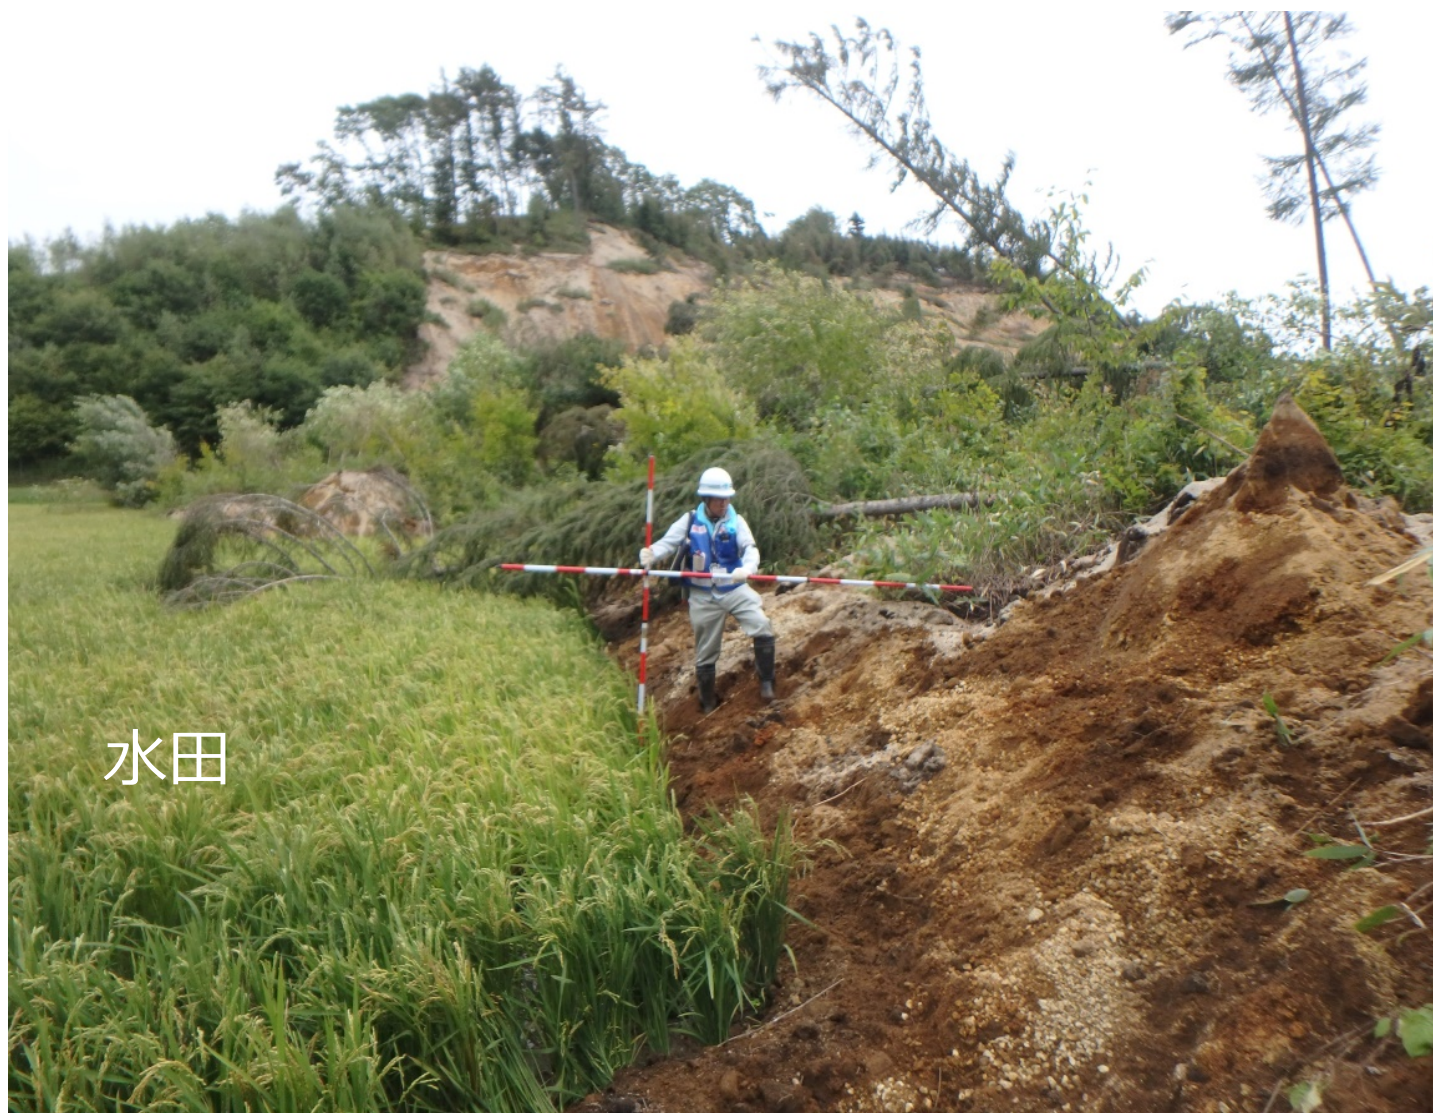
## 谷底平野へ移動した土砂の下流末端の状況（左支川）

- 上流域の谷底平野は、両側の斜面・谷地形から土砂・立木により覆われている。表層崩壊による土砂移動の層厚は1m～2mであり、谷底平野の土砂の層厚も同程度と考えられる。谷地形での土砂移動は移動距離が長く、谷底平野を完全に閉塞はしないものの、表層崩壊による崩壊土砂の上に、高さ5m程度の堆積厚で横断的に堆積している箇所もある。
- 谷地形からの土砂移動は、崩壊土砂があまりかく乱されず移動しているものと、かく乱があり移動距離の長いものの2種類が見られる。表層崩壊の箇所比べ、崩壊深が深く、崩壊土砂量が多い。
- 左支川内の谷底平野の堆積土砂は勾配1/40程度で堆積しており、土石流のような急激な土砂移動がただちに生じるとは考えにくい。

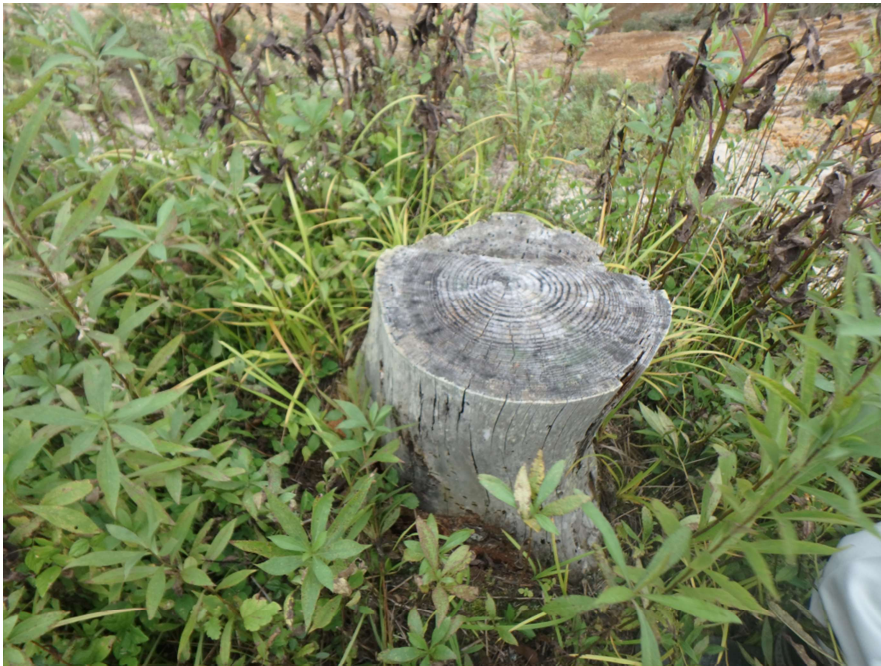
- 残存する切り株からカラマツは20～30年程度で伐採・植栽されていると考えられ、流域の倒木は細いものが多い（写真左）。広葉樹の細い倒木もある。
- 谷底平野内にはところどころ数m程度の大きさの凹地に小池が確認できるものの（写真右）、天然ダム状の水だまりは確認できない。

▲カラマツの切り株

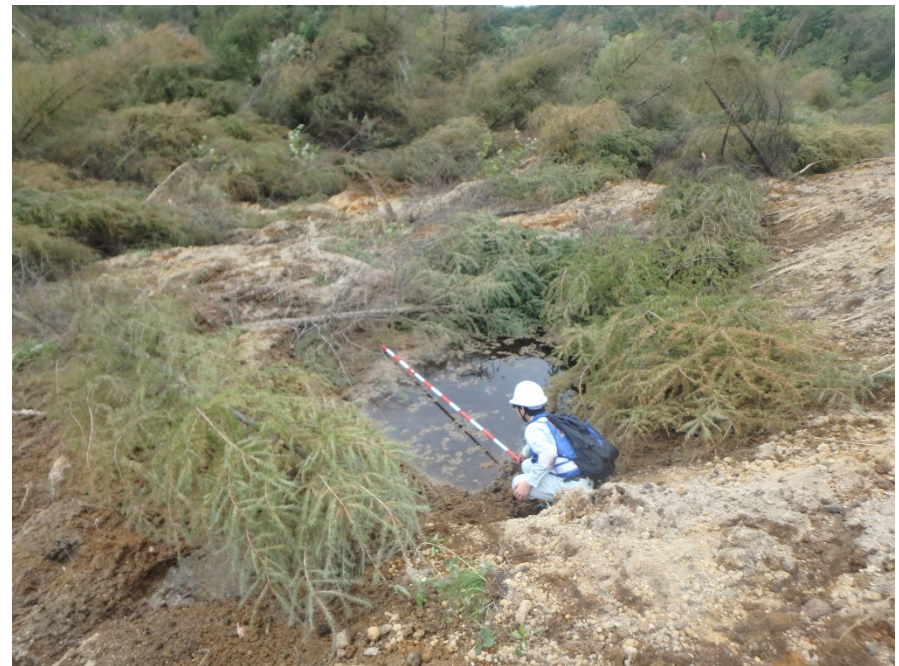
▲凹地にできた小池 2018.9.13撮影 11

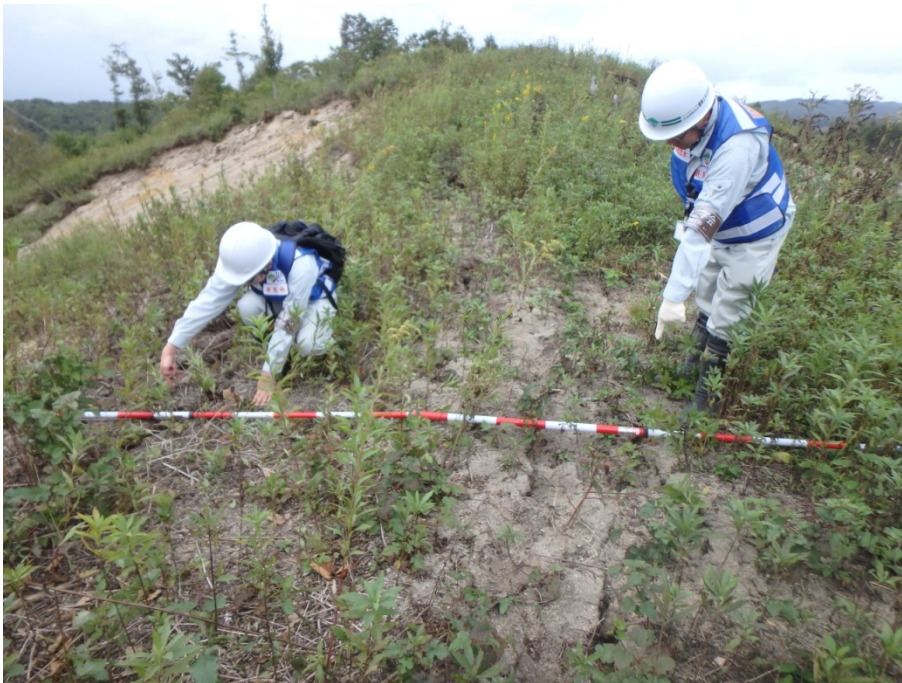
左支川と右支川の間の稜線では、崩壊地の上端部分にひび割れや落ち残った土砂が確認された

▲崩壊地の上端部のひび割れ

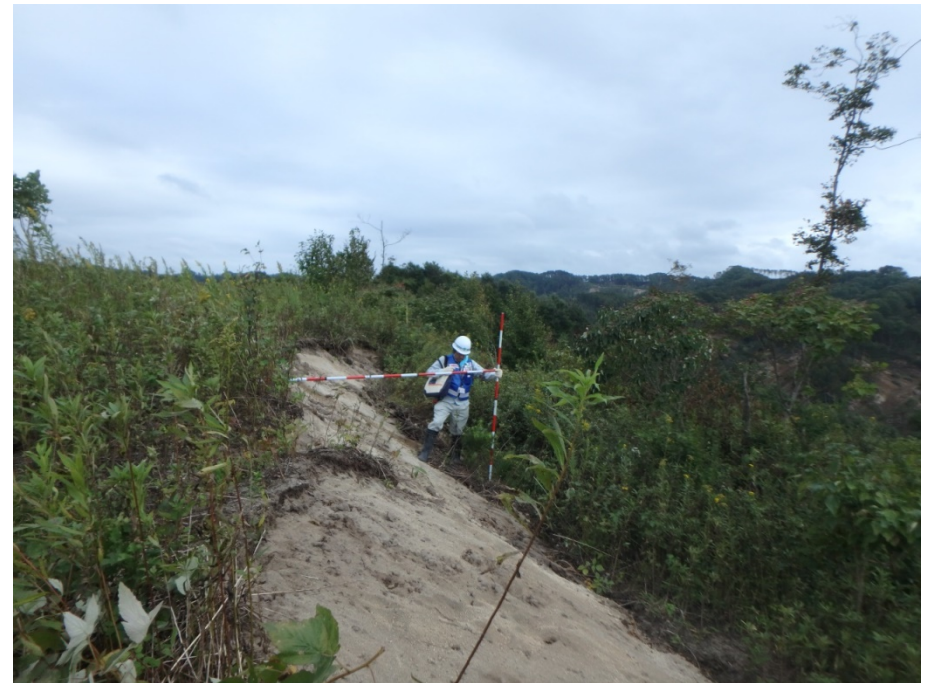
▲落ち残った土砂

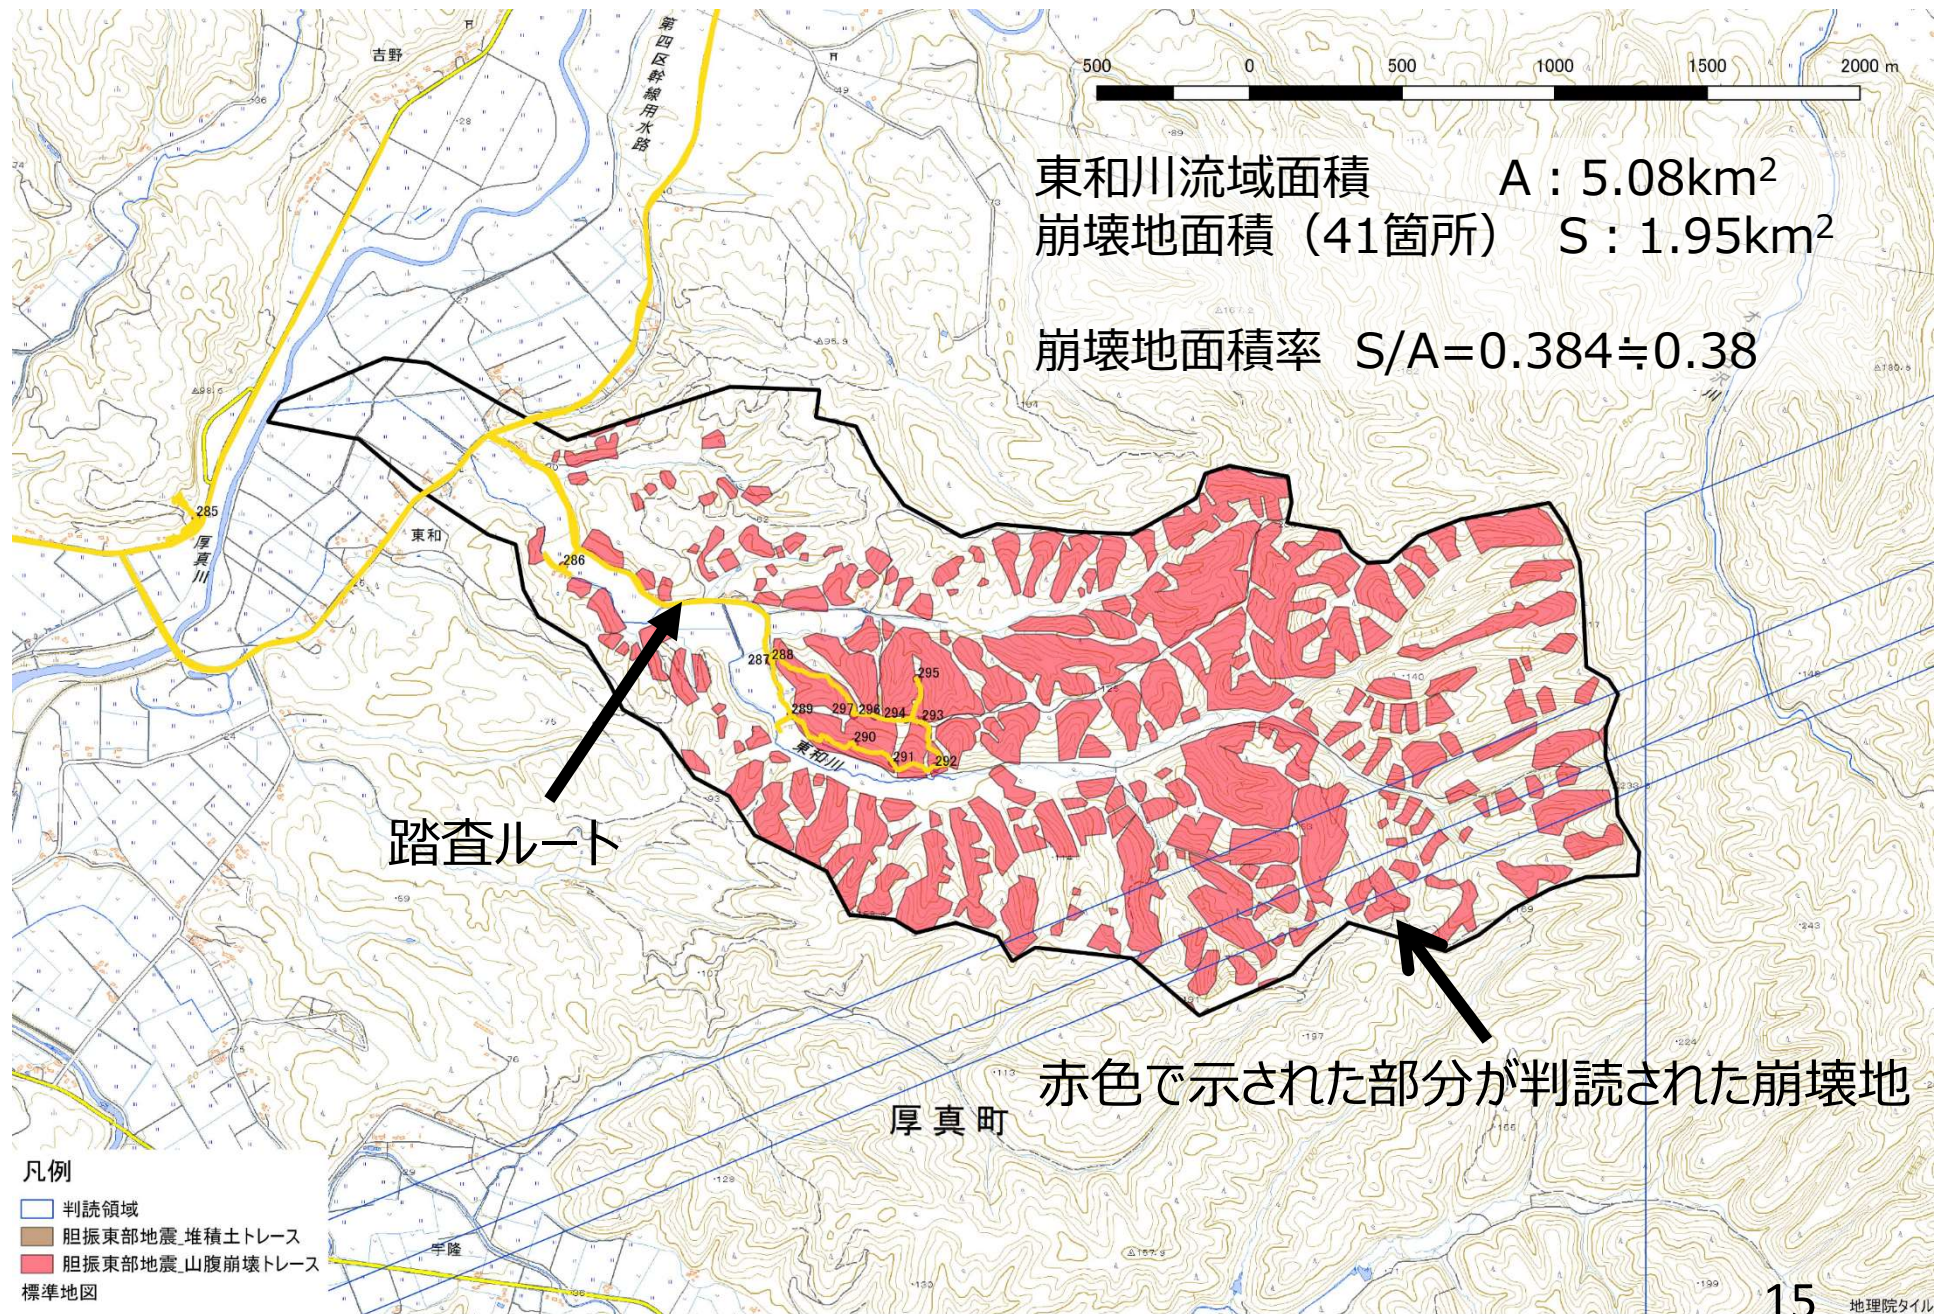
## 東和川流域の崩壊地面積率の推定

東和川流域の崩壊面積率は約40%と推定される。（過去の崩壊面積率の高い地震災害の事例（日本・台湾）と比較しても、東和川の崩壊面積率は大きな値であると考えられる。（※崩壊面積率は、判読対象面積，判読対象範囲の取り方により，変化しやすい指標であることに留意が必要。）

- 上流域の崩壊面積率も高く、過去の地震被害の例と比較しても、流域は著しく荒廃している状況にあると考えられる。今後の降雨や地震に伴う新規の土砂生産、堆積土砂・倒木の再移動の状況を継続的にモニタリングし、二次災害のリスクの把握を継続的に行う必要があると考えられる。
- 崩壊地の分布状況から、東和川以外にも崩壊が集中する流域が存在しており、東和川と同様の土砂移動現象が生じていることが予測される。そのため、同様の二次災害のリスクがある状態にあることが考えられ、他の崩壊が集中する流域についても迅速な調査が待たれる。

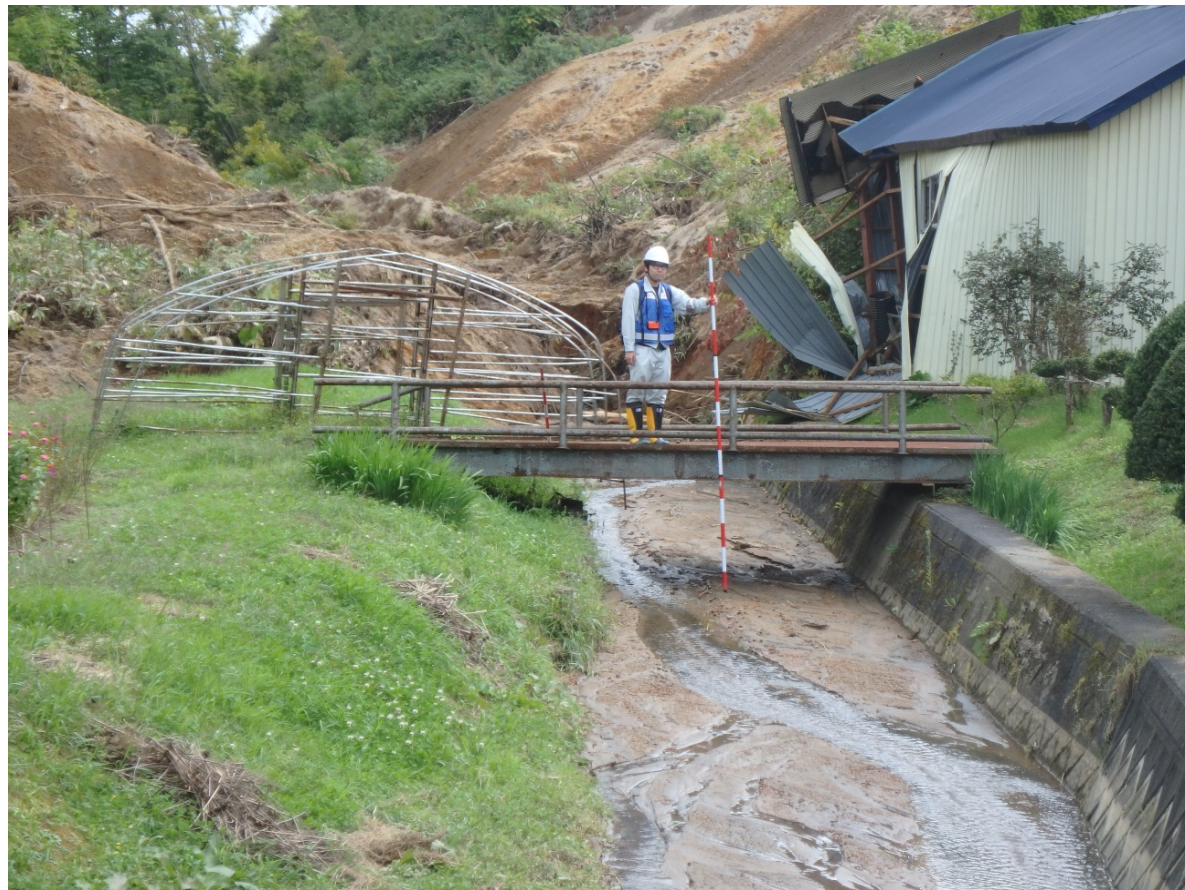
下流部では，人家近くで，粒径の小さい火山灰・軽石等の流出・堆積により，河床が上昇し，人家と河床の差が1.5m程度になっている箇所が見られる。

▲東和川沿いの人家近くの河床上昇 2018.9.13撮影

- 上流部の谷底平野の堆積土砂は、勾配1/40程度で堆積しており、土石流のような急激な土砂移動が生じるとは考えにくい。また、谷底平野両岸の谷地形・斜面から土石流・斜面崩壊が生じても、谷底平野の勾配が緩いため、谷底平野内で停止する可能性が高い。
- 下流部では、人家近くで、粒径の小さい火山灰・軽石等の流出・堆積により、河床が上昇している箇所が見られる。今後も、継続的な土砂流出、流木の流出が生じる可能性があり、河道内への土砂の堆積、流木による橋梁などの閉塞による氾濫、濁水の継続が発生する可能性がある。

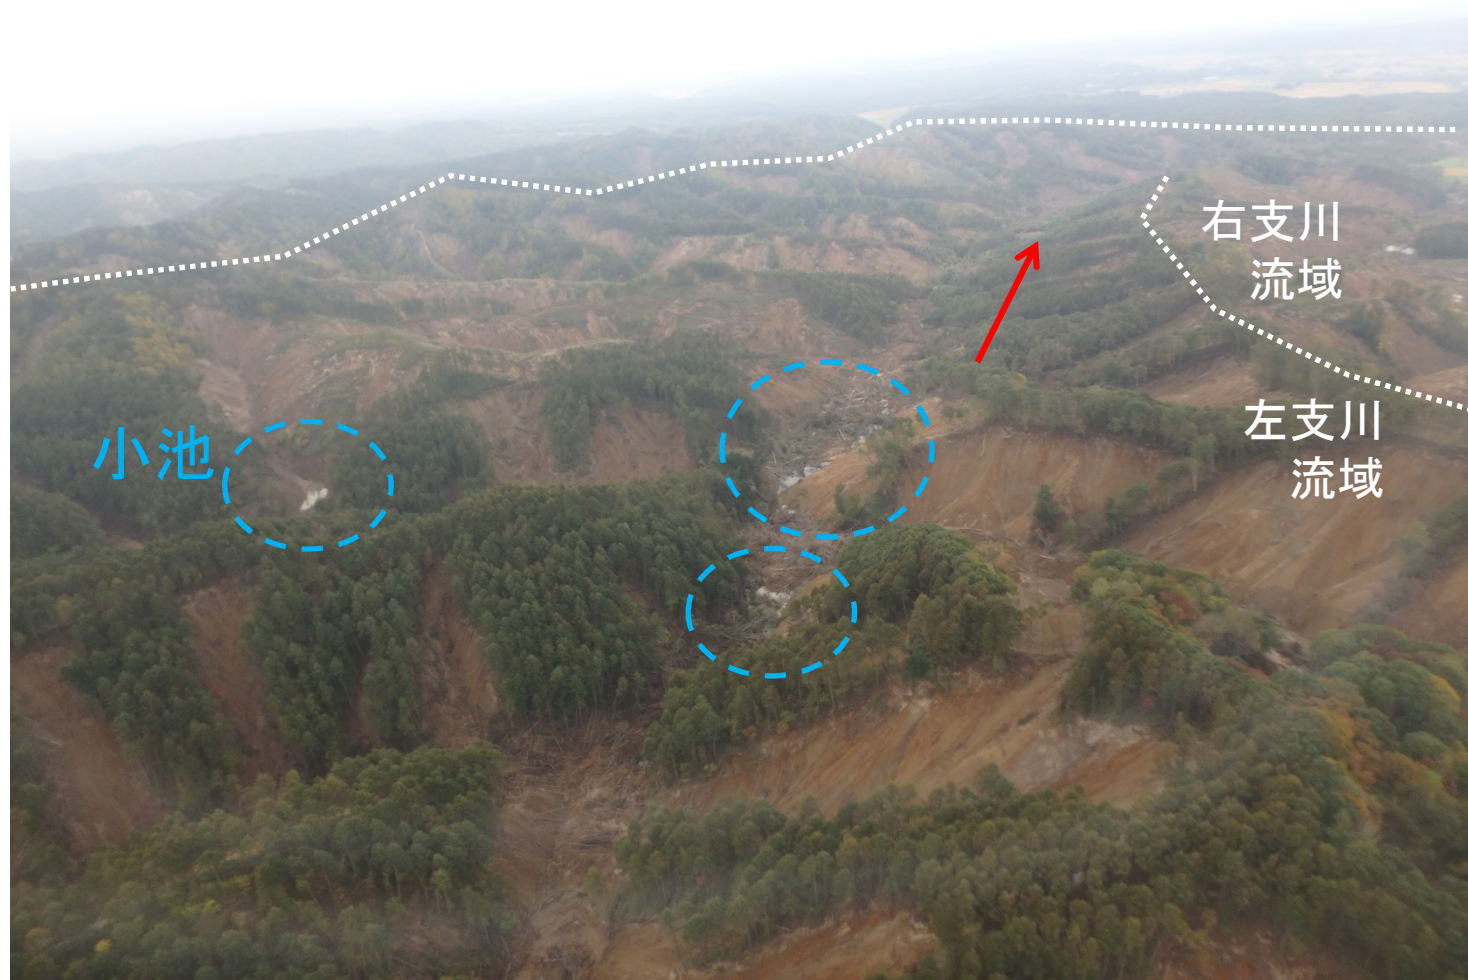
## ヘリ調査 10月11日（木） 東和川左支川（南側の流域）

規模の大きな土砂の二次移動は確認されなかった。  
複数の小池が確認できる。

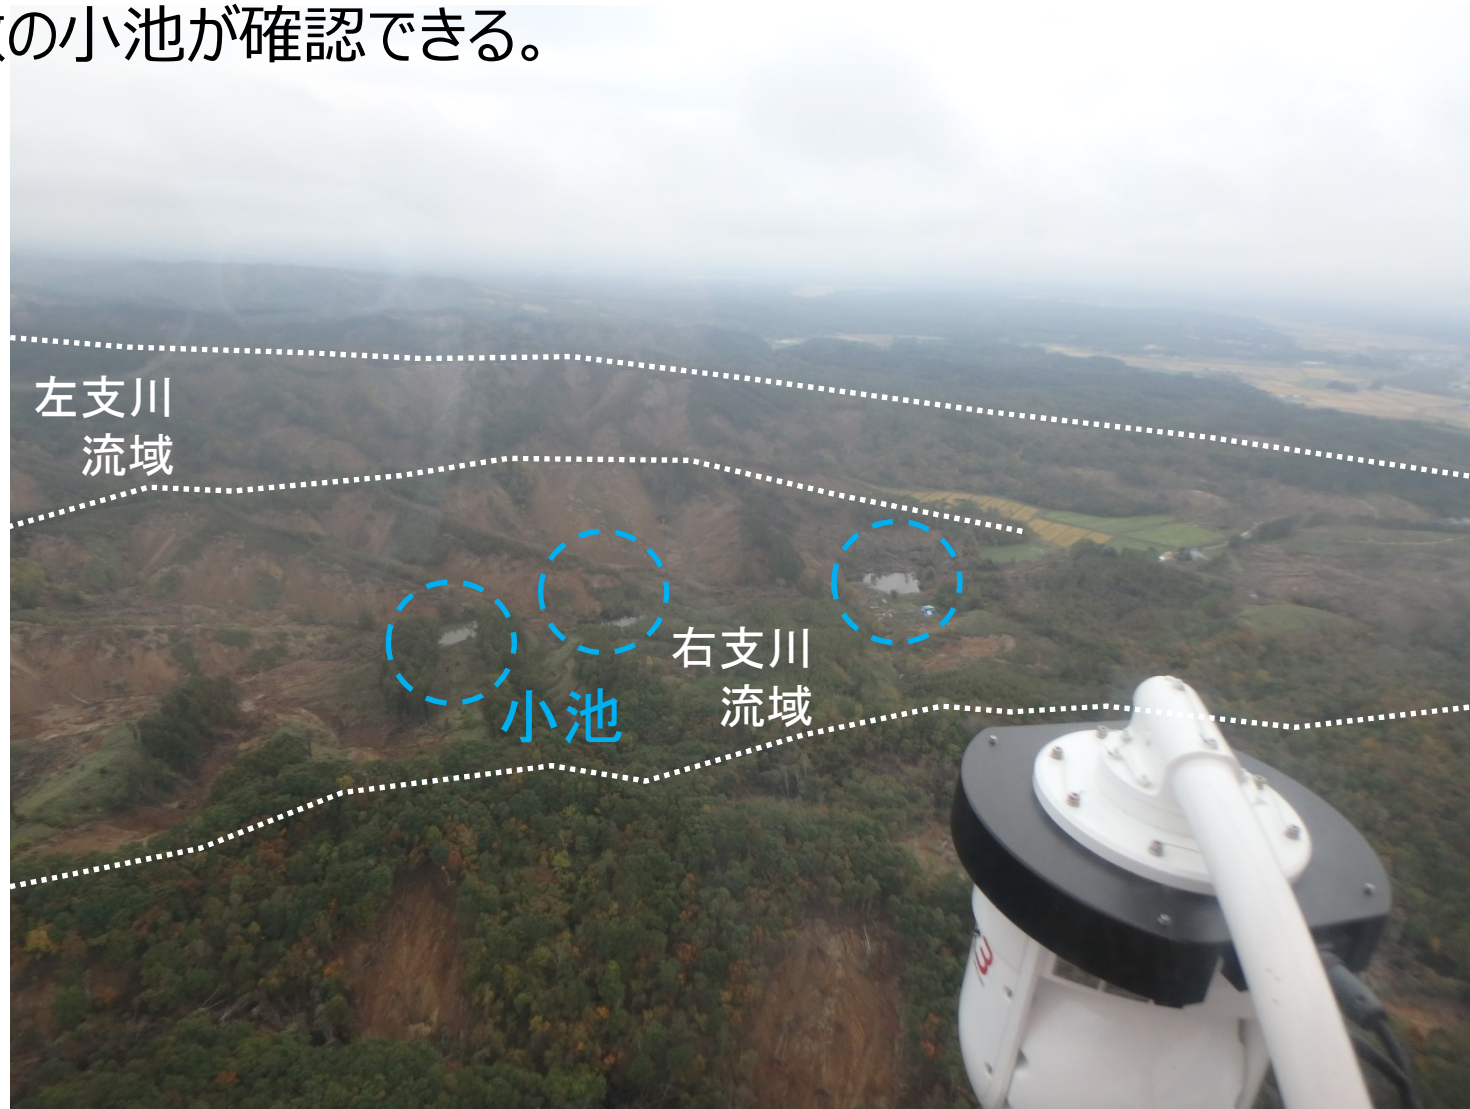
## ヘリ調査 10月11日（木） 東和川右支川（北側の流域）

規模の大きな土砂の二次移動は確認されなかった。  
複数の小池が確認できる。
