第 51 回（公社）砂防学会シンポジウム 現地見学会 資料

テーマ「地震による土砂災害被害の特徴と対策の課題」

—2018 年北海道胆振東部地震を例として—

第 51 回（公社）砂防学会シンポジウム実行委員会

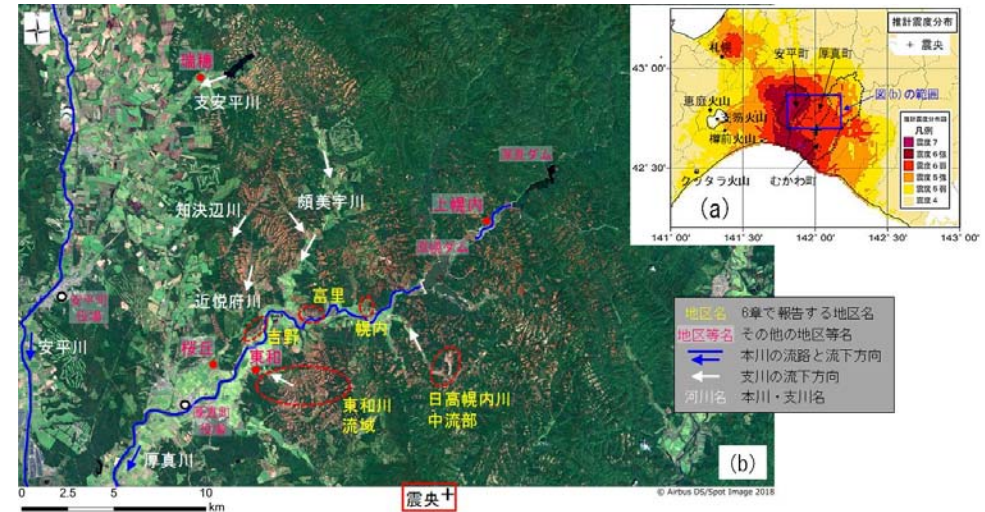
図-1 (a) 推計震度分布（気象庁（2018）に加筆），(b) 平成 30 年 9 月 11 日に撮影された SPOT 衛星画像（(株)パスコ提供画像に加筆）

今回の地震は平成 30 年 9 月 6 日午前 3 時 7 分に北海道胆振地方中東部（42° 41.4′ N, 142° 00.4′ E）の深さ 37km を震源として発生した。マグニチュードは 6.7 であった。北海道厚真町で震度 7、安平町とむかわ町で震度 6 強を観測したほか、北海道から中部地方の一部にかけて震度 6 弱～1 を観測した。推計震度分布（気象庁、2018）を図-1（a）に示す。

地震5日後の9月11日9時42分に撮影されたSPOT衛星画像(1.5m解像度, (株)パスコ提供)を図-1(b)に示す。今回の地震により発生した崩壊地が茶色く分布している様子が見てとれる。多数の斜面崩壊が発生した厚真川本川沿いの桜丘, 東和, 吉野, 富里, 幌内, 上幌内の各地区, 及び安平川支川の支安平川上流の瑞穂地区は, 夕張山地西縁南部の標高200-400mの定高性を持った丘陵であり, 尾根と河谷が直線的に伸び, 斜面を削る沢が互いに平行な配列を持つ。この地域の基盤は主として新第三系堆積岩である川端層及び振老層(砂岩泥岩互層・砂岩・礫岩), 軽舞層(主として珪藻質シルト岩・砂岩・礫岩を挟む)であり, 桜丘などこの地域の西縁では同じく新第三系の萌別層(珪藻質シルト岩)あるいは第四系中部更新統の堆積物(砂礫層)が基盤となっているところもある(尾崎・小松原, 2014; 図-3)。また, この地域には日高山脈から夕張山地にかけての圧力軸に直交する北北西-南南東走向の背斜・向斜構造が発達している(尾崎・小松原, 2014; 図-3)。更に, この地域の平坦地にはクッタラ火山, 支笏火山(カルデラ), 恵庭火山及び樽前火山(位置は図-1(a)参照)などから噴出した数多くの降下火砕物(火山灰, 軽石, スコリア)が基盤を覆って堆積している(山縣 1994)。しかし, 傾斜地(斜面)では降下火砕物の全てが一樣に見られるわけではなく, 各降下火砕物が降下した時点での堆積量(層厚)や斜面の発達史に応じて降下火砕物層が地区によって異なる。厚真川本川沿いの斜面では, 樽前d降下火砕堆積物(Ta-d: 8.7-9.2 ka)が基盤を直接覆う場合が殆どであり, まれに角礫層がTa-d直下に認められる場合があるものの, 恵庭a降下軽石堆積物(En-a: 19-21 ka)より下位の降下火砕物層は殆ど認められない。一方, 今回の斜面崩壊分布域北部の支安平川上流の瑞穂地区の斜面では, Ta-dより下位の支笏降下火砕堆積物2(Spfa-2: 40 ka)(もしくはKt-1), 支笏降下火砕堆積物1(Spfa-1: 40 ka), En-aなどが基盤を覆い, その上位にTa-dが堆積している。Ta-dより上位の樽前b降下軽石堆積物(Ta-b: 1667 A.D.)と樽前c降下火砕堆積物(Ta-c: 2.5 ka)の間, Ta-cとTa-dの間にはそれぞれ埋没腐植層が挟まるため, 表土層は全体として降下火砕物と埋没腐植(クロボク)の互層からなり, 層厚は斜面中部で2.5~3.5m程度である(図-2; 町田・新井, 2003; 古川・中川, 2010)。

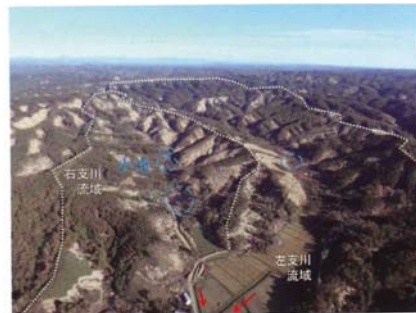
厚真川支川の東和川流域（図-1(b)）は、崩壊が特に集中して発生した代表的な流域である。東和川は、流域面積 5.1km²、流域下流端付近での水路幅 3m 程度、深さ 1m 程度の小規模な河川である。河道の形状から平水時において流量はそれほど多くない河川と考えられる。流域は厚真川との合流点から上流約 1km で右支川（北側の流域；流域面積 0.9km²）と左支川（南側の流域；流域面積 3.0km²）に二股に分かれる。両支川の上流域の丘陵・山地部において、同程度、崩壊が集中的に発生している（図-1(b)及び口絵写真-9（砂防学会誌 Vol. 71, No. 4）。崩壊は丘陵・山地部の尾根部を除

口絵写真-9 厚真町東和川流域における斜面崩壊・土砂流出と形成された小池の状況 上：平成30年9月14日撮影(左支川)、下：平成30年10月19日撮影

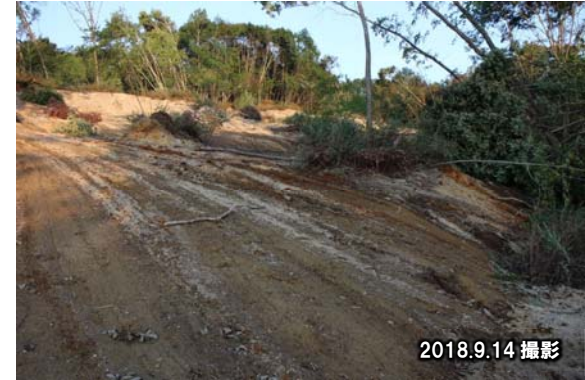
図-4 緩勾配斜面表層崩壊箇所

図-4に見学対象斜面を示した。崩壊地は平面図上の奥行きが約40m～50m、比高差約10m～15mで、斜面勾配13°前後である。土砂の流走距離は50～70mと比高差×2を超え、一般に遠方まで到達していると言える。

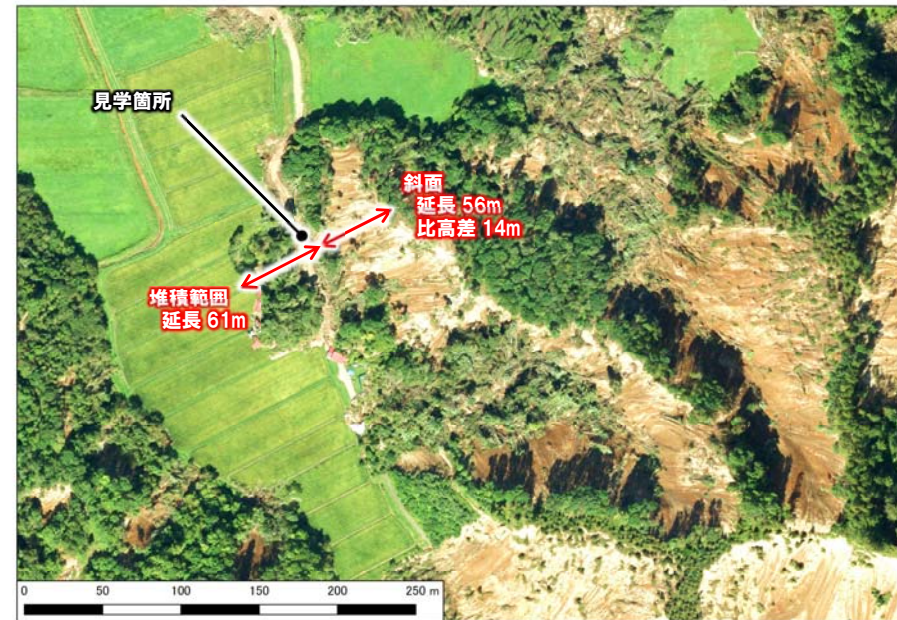
図-6 STOP1 ②緩勾配斜面表層崩壊箇所

崩壊斜面は基盤岩である風化した泥岩が全面的に現れており、その上位に堆積していた層厚1～3m程度の火山灰層がすべり移動した表層崩壊であることがわかる。崩壊斜面に残存する移動

しきれなかった土砂をみると基盤岩との境界部の火山灰層（Ta-d）は粘土化し保水性が比較的高い。移動した土層は、斜面に堆積していた火山灰層順を保った状態で、ほとんど乱されることなく谷底平野（牧草地）で停止している。移動した土層には崩壊前の斜面にあった立木が現存しており、土層がほぐれていないことを示している。

これらの現地状況を鑑みると、基盤岩と火山灰層との境界部にすべり面が生じ、すべり面付近の粘土化した土層が地震時に著しく強度低下を起こし、ほとんど摩擦抵抗を失った状態で土層が移動したと考えられる。2001年エルサルバドル沖地震において発生した地すべりのすべり面が風化火山灰層であり、そのすべり面の土層を繰り返し載荷によるリングせん断試験を行っている。それによれば地震動によってせん断抵抗が緩やかに低下したことが知られている（日本地すべり学会）。

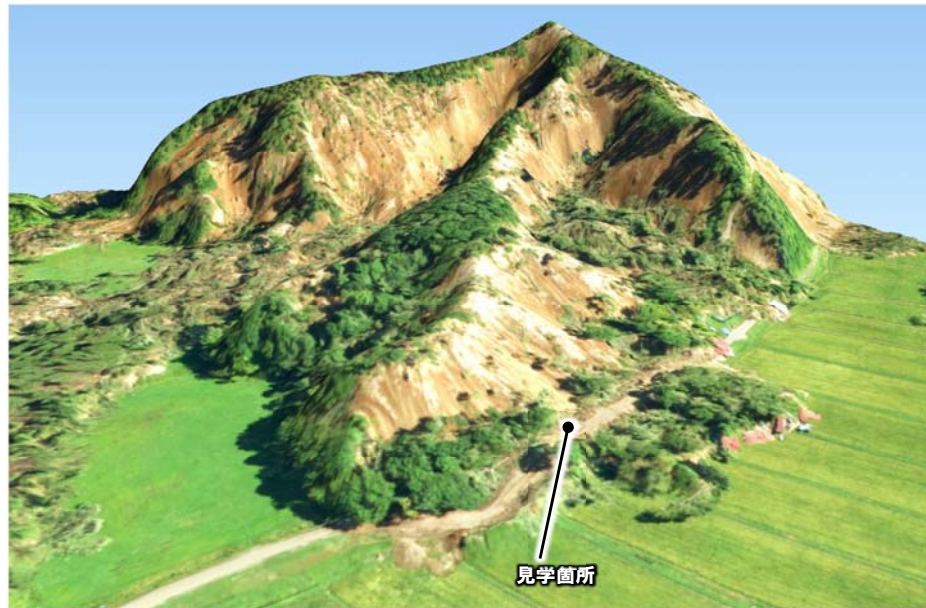
図-7 STOP1 ②緩勾配斜面表層崩壊箇所 鳥瞰図（オルソ及びDEMは北海道開発局提供、撮影日2018.9.11-12）

図-7に地震直後（2018.9.11-12）に撮影したオルソ及びLP-DEMを用いた見学箇所の鳥瞰図を示した。地形を見やすくするため高さ方向は1.5倍に強調している。移動した土層と斜面との間に見える道路は地震直後に啓開したものである。斜面崩壊は尾根に近い付近から斜面下端まで発生し、移動した土塊は斜面部にはほとんど残存せず平野部に堆積していることがわかる。

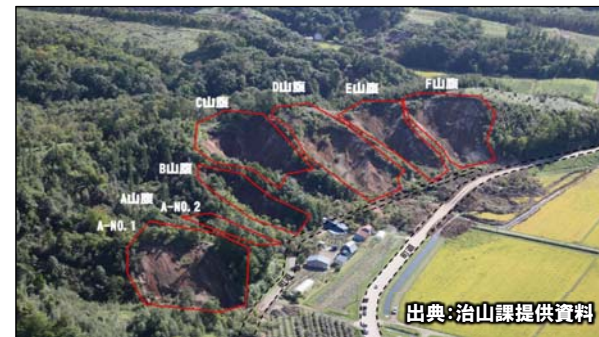
図-9 連続的に発生している斜面崩壊群

STOP2は東和集落付近の町道沿いに位置する斜面で、連続的に表層崩壊が発生し、農地や町道の被害をもたらした。町道部分は地震直後に道路啓開を行い緊急車両の通行を確保したが、地震後の降雨で土砂の再移動が発生し、何回か道路啓開を行っている。図-9をみると、崩壊斜面は総じて谷状地形において発生していることがわかる。

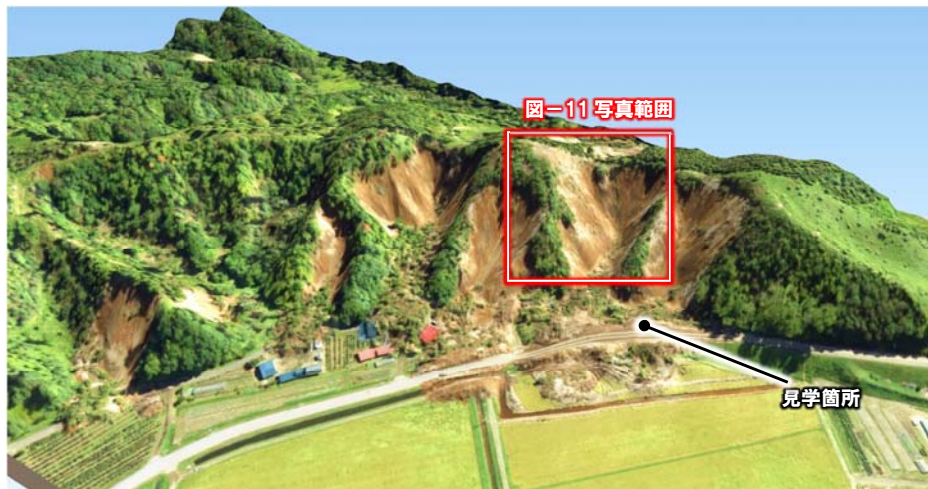
図-10 STOP2 北海道治山課施工箇所 鳥瞰図（オルソ及びDEMは北海道開発局提供、撮影日2018.9.11-12）

図-10に地震直後（2018.9.11-12）に撮影したオルソ及びLP-DEMを用いた見学箇所の鳥瞰図を示した。地形を見やすくするため高さ方向は1.5倍に強調している。0次谷地形の全体が崩壊し、その範囲は源頭に及んでいる。谷地形の頭部の尾根は山頂緩斜面を呈しており、比較的火山灰層の保存がよく、対策工事による法面上部においては火山灰層が厚いところで約5m程度以上の層厚で堆積している（図-11）。

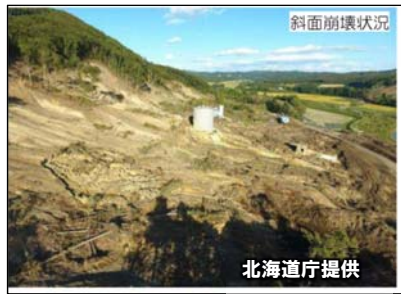
図-14 富里地区斜面崩壊全景 (①)

富里地区では、富里浄水場の背後斜面で崩壊が発生した。崩壊は、道道235号沿いに幅約700mにわたり発生し、道路や浄水施設に被害を生じさせた。また、一部の崩壊土砂は厚真川の河道内まで達した。

浄水場の貯水タンクの斜面上方側の面には、崩壊土砂の接触痕が高さ10m程度の位置にまでついていることから、一度に大量の土砂が流下したものと考えられる。

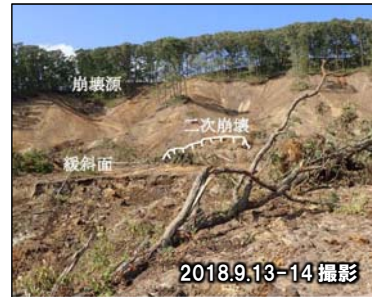
図-13 斜面状況 (砂防学会誌 Vol171-5)

崩壊は、標高110m付近の遷急線付近を頭部として、「谷型」の崩壊が発生していた。崩壊地の下方斜面は、平坦面がほとんどなく、傾斜5~10°程度の緩斜面が厚真川の堤防付近まで続く（図-13）。

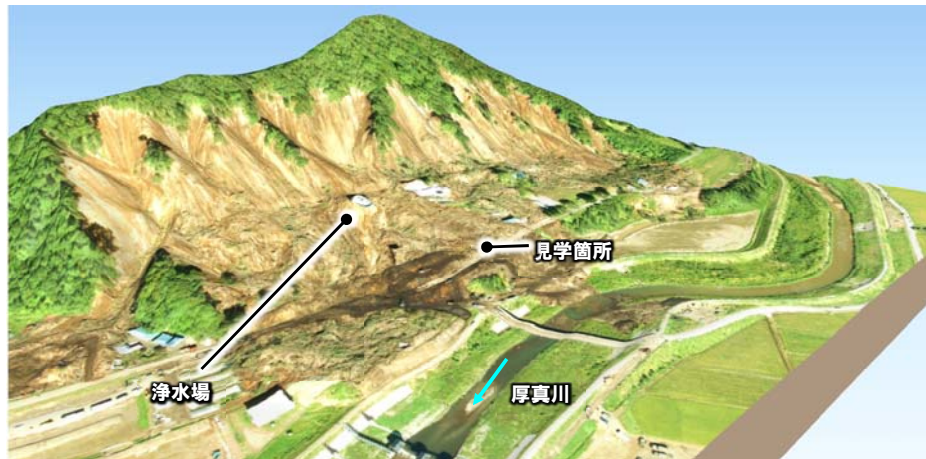
図-15 STOP3 富里地区事業施工箇所 鳥瞰図 (オルソ及びDEMは北海道開発局提供, 撮影日2018.9.11-12)

図-15に地震直後(2018.9.11-12)に撮影したオルソ及びLP-DEMを用いた見学箇所の鳥瞰図を示した。地形を見やすくするため高さ方向は1.5倍に強調している。斜面の中でも谷地形を呈している箇所が選択的に崩壊しており、崩壊地上部に落ち残りが散見されるが、それ以外の大半の崩壊土砂は浄水場付近から厚真川にかけて堆積していることがわかる。

北海道による砂防事業及び治山事業により、斜面の対策工事が進められている。その概要については巻末図面集に示した。

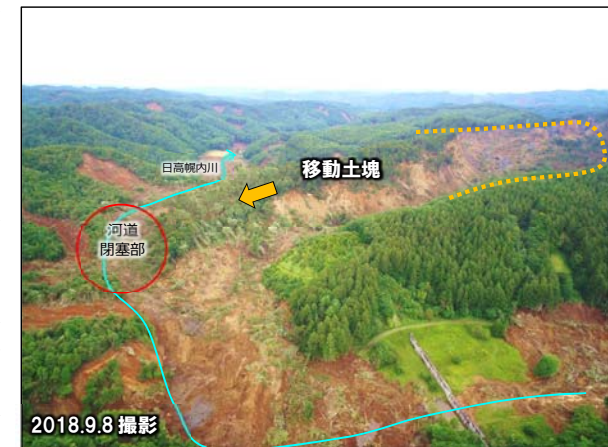
図-17 発災直後の状況

今回の地震で発生した土砂移動現象の殆どは表層崩壊によるものと言ってよいが、厚真川左支川日高幌内川中流部で発生した大規模地すべりは特筆すべきものであった。図-17中央の長さ約850m、幅約400mであった尾根地形部分が350m程度滑動して対岸斜面に衝突して停止し、河道を閉塞している。泥岩・シルト岩を主体とする移動体は地質構造を保つ程度に乱れが小さく、滑落頭部付近には屏風状に岩塊が複数分離して取り残されている(図-

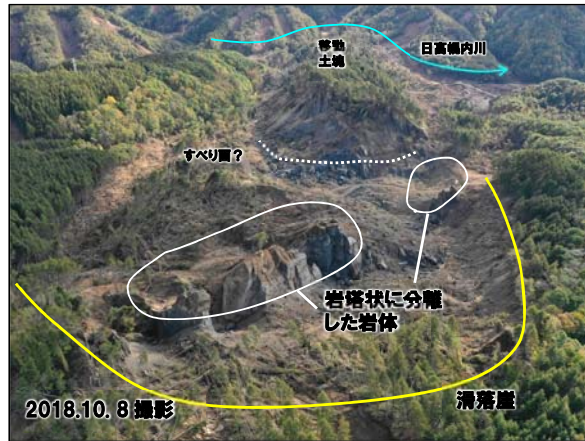
図-18 滑落崖から移動土塊を望む

18)。移動体の比高差は 70～80m 程度で、河道閉塞部は河床との比高差約 50m 程度である。移動体の大部分は基岩が保存されているのに対して、河道閉塞部は衝突の衝撃によるものと考えられるが、20～50cm 程度の破碎された岩塊が堆積し、その上部は対岸斜面から崩落してきた表層土で覆われていた。

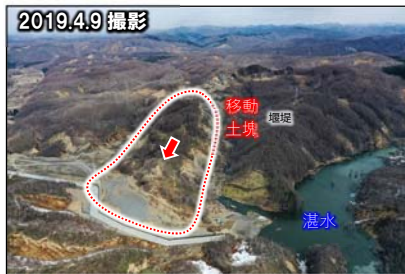
図-20 日高橋内川河道閉塞箇所全景

図-17 に示した発災直後の状況ではほとんど湛水がないことがわかる。その後、複数回の降雨や積雪の融雪水などにより湛水池が形成され、2019.4.9 時点では図-20 に示すとおりとなっている。一方、その間に北海道開発局による対策工事が進められ、応急復旧対策が完成し、図-19 に示すとおり、移動土塊を切り下げ排水路工の整備に至っている。対策工事の概要については巻末図面集に示した。

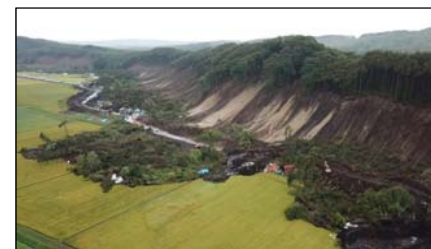
図-22 吉野地区崩壊箇所全景 (①)

今回の地震によって最も多くの人的被害が発生したのは、厚真町吉野地区の土砂災害である。住宅地の背後斜面で幅約 1.5km にわたり連続して崩壊が発生した（図-12）。崩壊により、斜面直下の家屋や住宅地を並走する道道 235 号に甚大な被害を与えた。崩壊斜面は、標高差 50～60m、崩壊前の斜面勾配は 30 度程度で浅い谷地形と平滑な斜面が連続していた。

北海道による砂防事業及び治山事業により、斜面の対策工事が進められている。その概要については巻末図面集に示した。
