熱赤外計測による砂防構造物の損傷検出

アジア航測株式会社 ○辻原諒、佐藤厚慈、江口友章、新井瑞穂、上杉温子、吉安征香
株式会社土木管理総合試験所 清水勇児、松本恭
国土交通省近畿地方整備局大規模土砂災害対策技術センター 小林正直、竹下航、岸本優輝

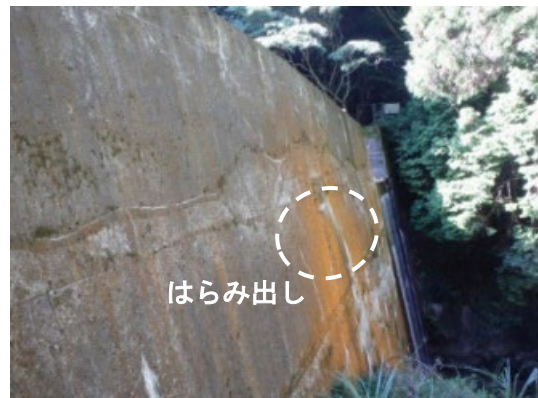
写真1 間谷堰堤の状況

間谷堰堤は、調査員による直接目視点検により施設前面にはらみ出しおよび遊離石灰が確認されている。本施設では、はらみ出しによる施設内部の空洞化の有無の調査を目的に熱赤外計測を実施した。間谷堰堤の状況を写真1に示す。

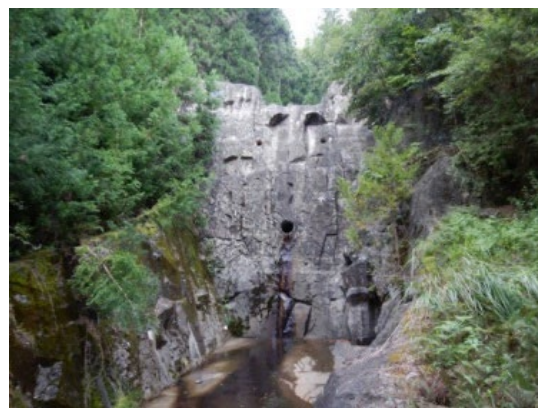
写真2 室生川第1堰堤の状況

室生川第1堰堤は、広範囲に化粧パネルが設置されており、調査員による直接目視点検により化粧パネルの浮きおよび剥離が確認されている。本施設では以下の目的で熱赤外計測を実施した。

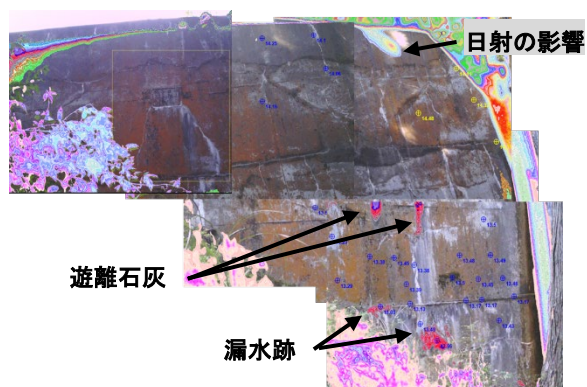
図2 損傷部スクリーニング結果(間谷堰堤)

間谷堰堤のはらみ出し部周辺の損傷部スクリーニング結果を図2に示す。熱赤外面像の解析により、はらみ出し部の周辺に施設背面の空洞や浮きは確認されなかった。一方で、打ち継ぎ部の漏水跡や遊離石灰の溶出箇所が抽出できた。

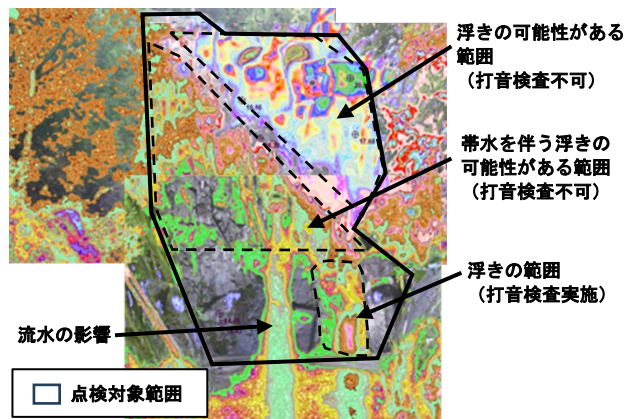
図3 損傷部スクリーニング結果(室生川第1)

室生川第1堰堤の前面の損傷部スクリーニング結果を図3に示す。広範囲で化粧パネルの浮きが確認された。また、損傷部の中でも低温の箇所が認められ、帯水の可能性も示唆された。

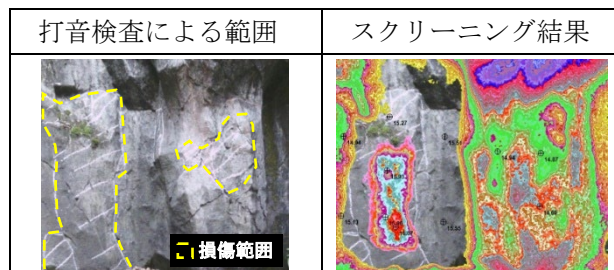
図4 損傷範囲の検出精度検証

熱赤外計測結果の抽出精度を検証するため、室生川第1堰堤の前面を対象に打音検査を実施し、浮きが確認された範囲にマーキングを実施した(図4左)。打音検査により確認された損傷の範囲と熱赤外面像の解析による損傷範囲のスクリーニング結果を比較した(図4右)。

熱赤外面像の解析により損傷部を抽出できたが、抽出範囲に差異が認められた。この抽出範囲の差異は、化粧パネルの凹凸による日当たりの不均一性や、健全部の温度範囲の設定方法に起因する可能性がある。

抽出精度については、今後の健全部の温度範囲の設定方法の工夫等により改善が期待される。
