2011年紀伊半島大水害における「川の参詣道」の被災と復興

和歌山大学災害科学・レジリエンス共創センター 後 誠介

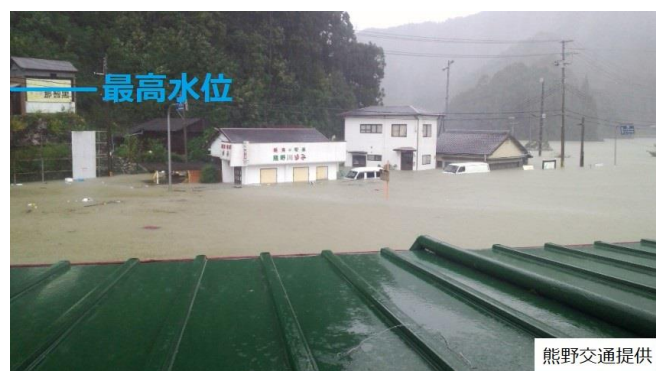
写真1 新宮市熊野川町志古の浸水状況
国道 168 号の最大浸水深：9m
(2011年9月3日午前7時 39分撮影)

新宮市熊野川町志古で 9m(写真1), 同じく日足で 7m, 同じく田長で 8m, 新宮市南檜杖で 2m であった。瀨峡観光ウォータージェット船乗り場, 道の駅瀨峡街道熊野川の施設は流失・全壊した。

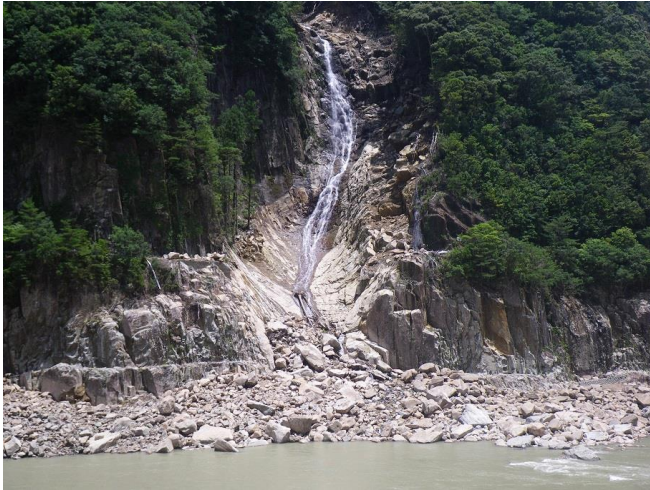
写真2 河床に流出した巨礫群 (三重県紀宝町)
(2012年6月17日撮影)

火成岩体を横切る熊野川の河川狭窄部において, 表層崩壊と巨礫を伴う土石流が多発した(写真2)。風化コアストーンを含む風化帯が崩壊し, 土石流となって急峻な溪流を流下したところが多かった⁴⁾。火成岩体内部にできた断層破碎帯が素因となった斜面崩壊があり¹⁰⁾, 崩壊土砂が河床まで落下したところがあった。

河床に多量の巨礫が流下したところでは, これらの巨礫群が河川の流れを阻害したと推察される。河床と景観に影響を与えた斜面崩壊地は, 右岸で 8 箇所, 左岸で 15 箇所であった。

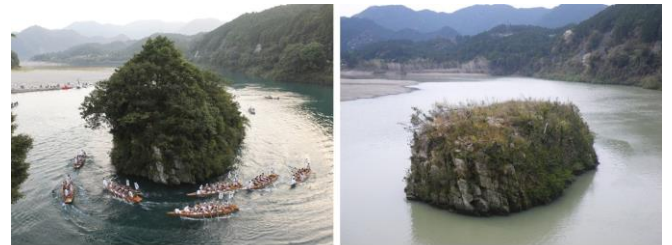
熊野川は山間部を下刻する河川であり, この大水害で登録資産を毀損することは避けられた。緩衝地帯については, 文化的景観との調和をはかって復旧や災害対策が行われ, 自然の力によって復旧させることもめざした。しかし, 荒廃した景観は直ぐには復旧しない(写真3)。

写真3 川の参詣道に隣接する御船島 (登録資産)
a 新宮市教育委員会提供
b 2013年3月29日撮影
