(公社) 砂防学会 平成 30 年大分県中津市耶馬溪金吉で発生した土砂災害に係る災害調査報告 (速報)

平成 30 年 4 月 11 日に大分県中津市耶馬溪金吉地区で発生した土砂災害に関し、災害の原因の解明並びに今後の対策等の検討のため、砂防学会九州支部長を団長とする土砂災害専門家による現地調査を実施しました。以下に調査結果 (速報) を報告します。なお、詳細は砂防学会誌 7 月号に掲載予定の「災害報告」を参照ください。

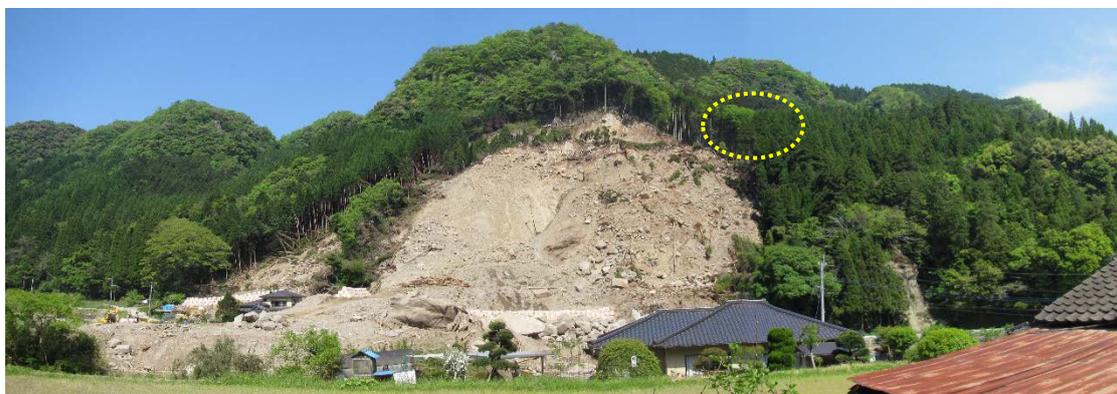
平成 30 年 4 月 11 日未明、大分県中津市耶馬溪金吉の梶ヶ原地区において斜面崩壊に伴う土砂災害が発生した (写真-1)。大分県の発表によると建物 4 棟が被災し、6 人の住民の方が亡くなった。なお、近傍の AMeDAS 観測点「耶馬溪」では、3 月は比較的降水量が多かったものの、直近では 4 月 6 日に日雨量 4.5 mm、翌 7 日に日雨量 1.5 mm を記録した程度で、前日および当日の降雨は観測されていない。

写真-1 崩壊斜面全景
(黄色点線部は写真-2 の撮影範囲を示す。)

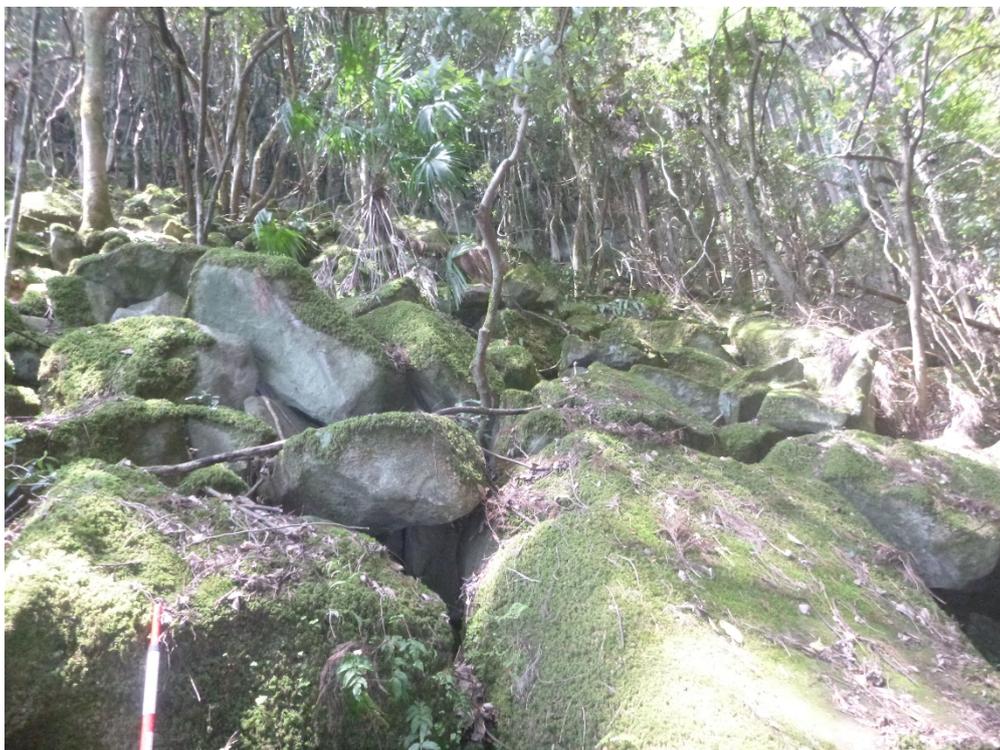
- 崩壊斜面は、最上部の溶結凝灰岩急崖で繰り返された崩壊・落石により崖錐が発達していた。特に、急崖直下のやや勾配の緩い斜面には溶結凝灰岩の巨石を含んだ崖錐が厚く発達していたことが隣接斜面の調査から推定される（写真-2）。

写真-2 隣接斜面の急崖直下に厚く発達した巨石を含んだ崖錐

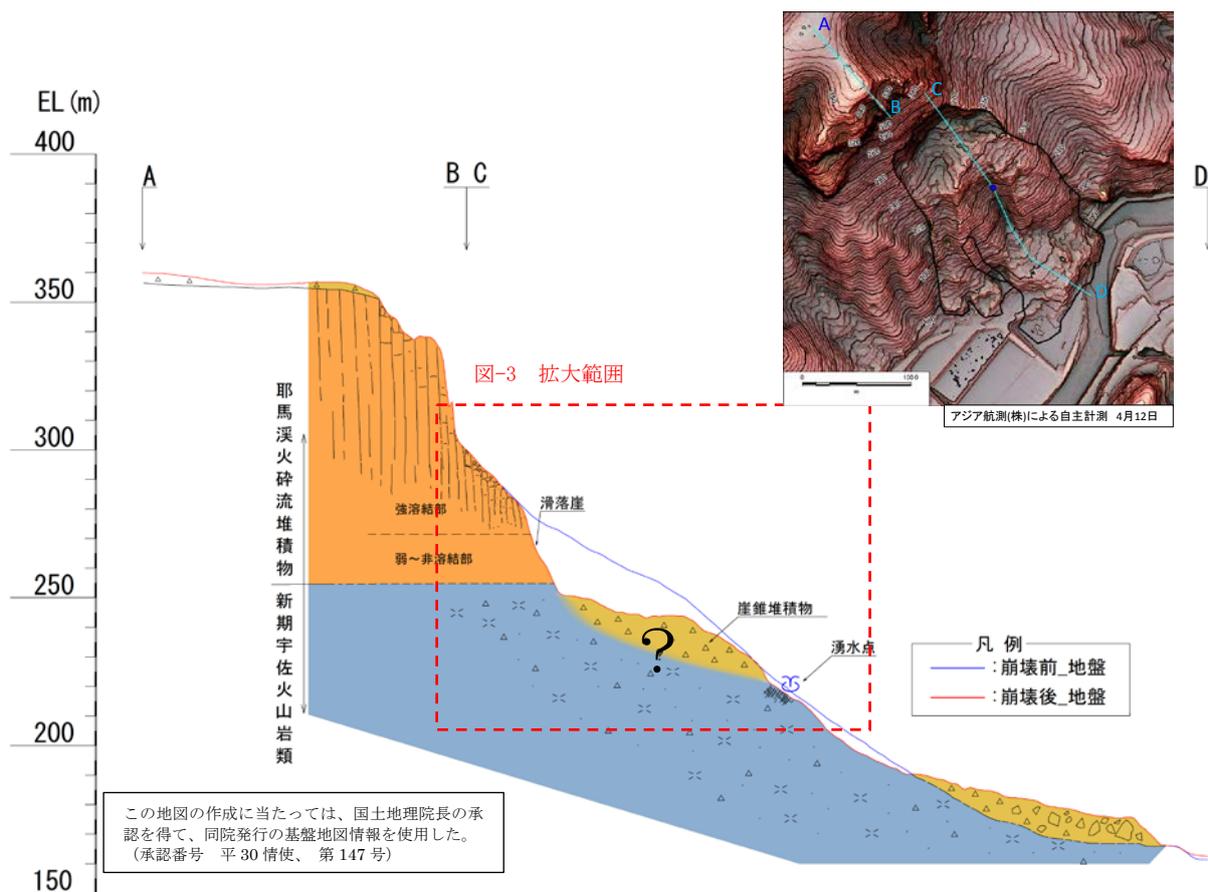
図-2 崩壊斜面 地質断面図 (全体)

- 崩壊斜面は、過去の火山活動に伴う堆積物の地層を主体とした地質より成る。高標高部には耶馬溪火砕流堆積物（約 100 万年前）が、また低標高部には新期宇佐火山岩類（約 300 万年前）が分布する構造を呈している。
- 崩壊斜面の滑落崖の中段より高い標高については、耶馬溪火砕流堆積物に属する溶結凝灰岩を主体とした層がみられた。柱状節理が発達した強溶結部は滑落崖の頂部付近より上に分布しており、それより下の層については割れ目の発達しない弱～非溶結部を主としていた。
- 滑落崖の中段付近に淘汰の良い安山岩円礫を主体とした地層が認められた。この層は水により運搬された堆積物の地層とみられ、上位の耶馬溪火砕流堆積物以前の地表を表すものと考えられることから、これより下層を新期宇佐火山岩類と判断した。新規宇佐火山岩類は凝灰角礫岩・砂質凝灰岩といった火砕岩を主体としているが、当該斜面においても同様の岩相が認められた。滑落崖では上記礫層のほかに砂質凝灰岩や凝灰質シルトが成層している状況が観察された。また、標高 220m 付近以下の斜面下方においては粗粒の凝灰質砂および凝灰角礫岩層が分布していた。
- 滑落崖の下の標高 250～220m 付近にかけては、今回の崩壊で移動した土塊の一部が斜面上に残存している。地表で観察したところ、溶結凝灰岩の岩塊を主体とした崖錐堆積物の層であることがわかった。滑落崖下の緩斜面部では樹木の根元が前方にせり出すように傾動しており、また多くの地割れ・陥没が観察されることから、崩壊発生時にはこの崖錐堆積物の部分がまとまって移動したことが推定される。
- 斜面上に残存する崖錐堆積物の下端にあたる標高 220m 付近において、湧水の発生が確認された。水は新期宇佐火山岩類の凝灰角礫岩層内より湧出していたが、その周辺の岩盤は著しい変質作用を受けており、粘土化しているのが認められた。

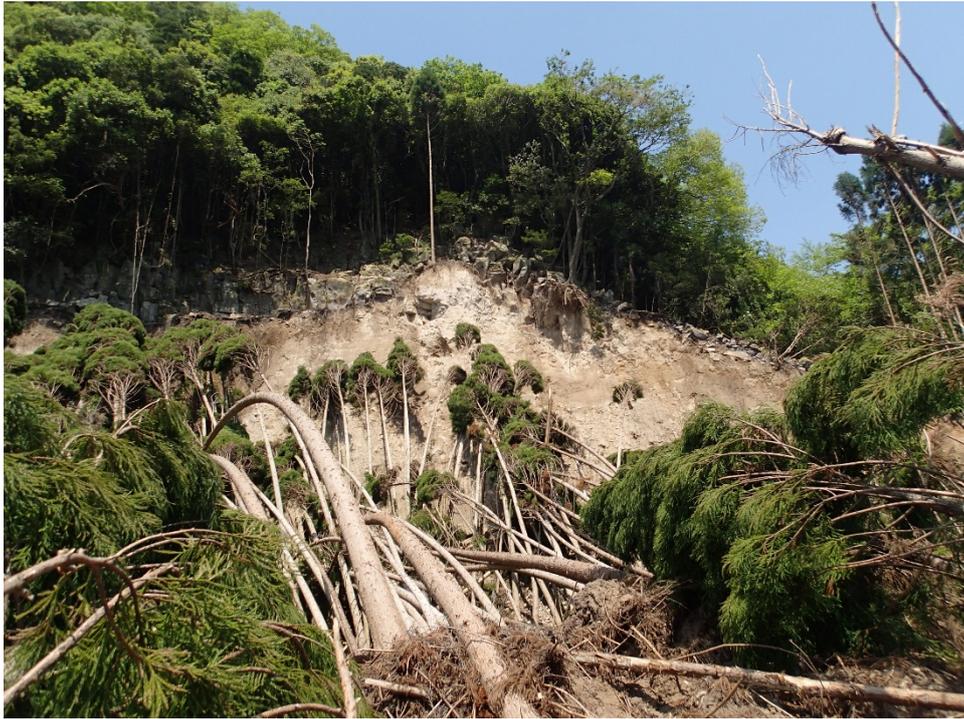
写真-3 崩壊斜面の滑落崖全景。滑落崖頂部付近に強溶結の溶結凝灰岩がみられる。崖下の樹木は根元が前方にせり出した形で傾いている。

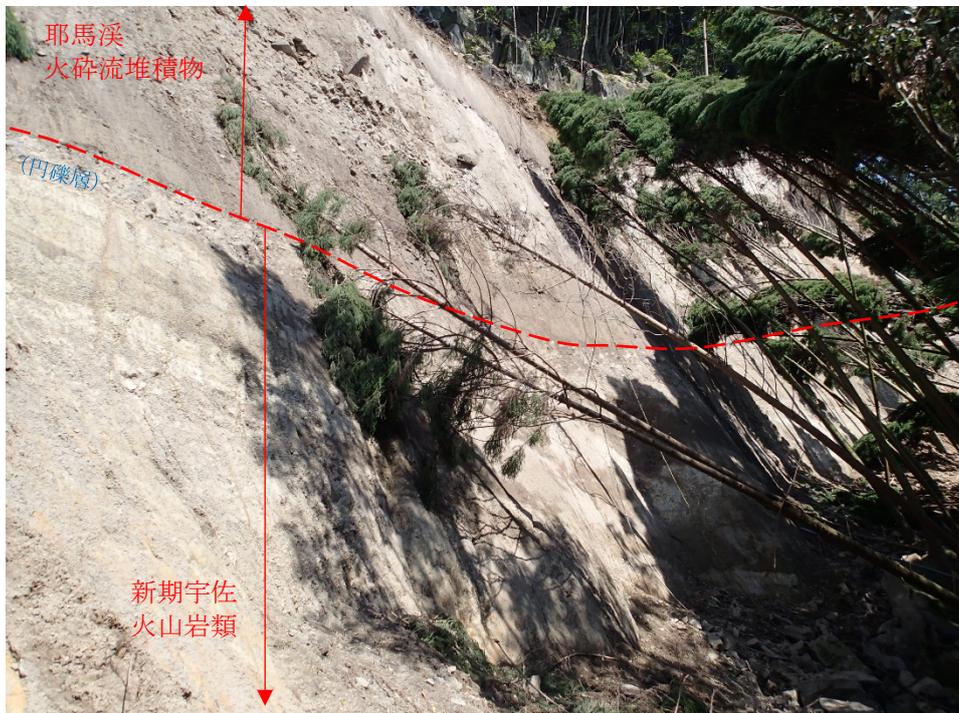
写真-4 滑落崖にみられる地質状況。中段付近に円礫層がみられ、これより上が耶馬溪火砕流堆積物相当、以下が新期宇佐火山岩類相当。

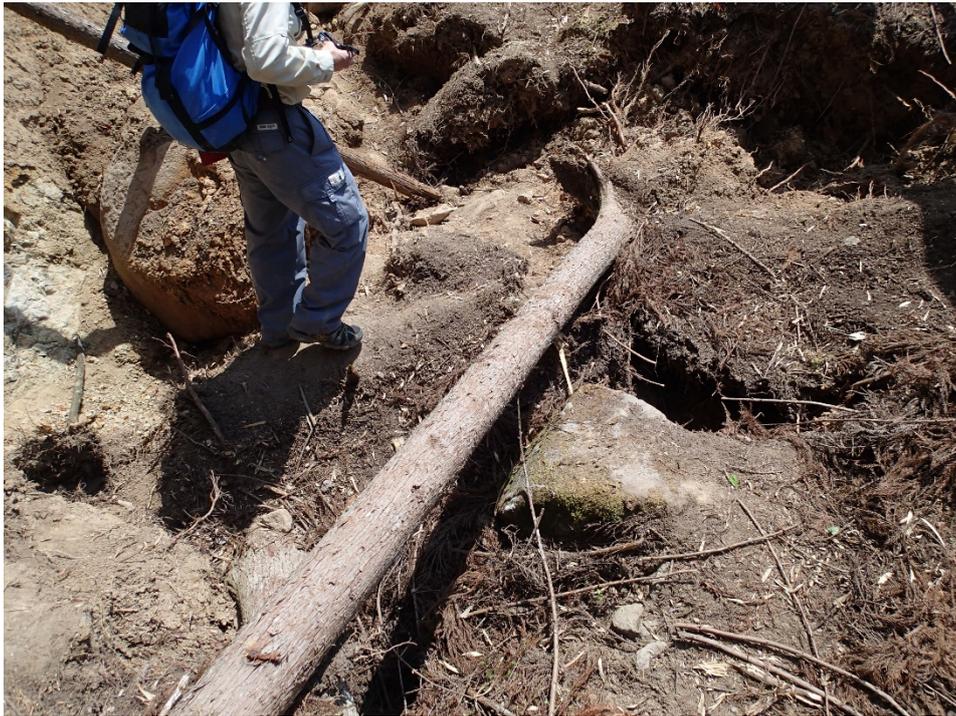
写真-5 滑落崖下に残存している崖錐堆積物。溶結凝灰岩の岩塊を主体としている。地表面には地割れ・陥没が多くみられた。

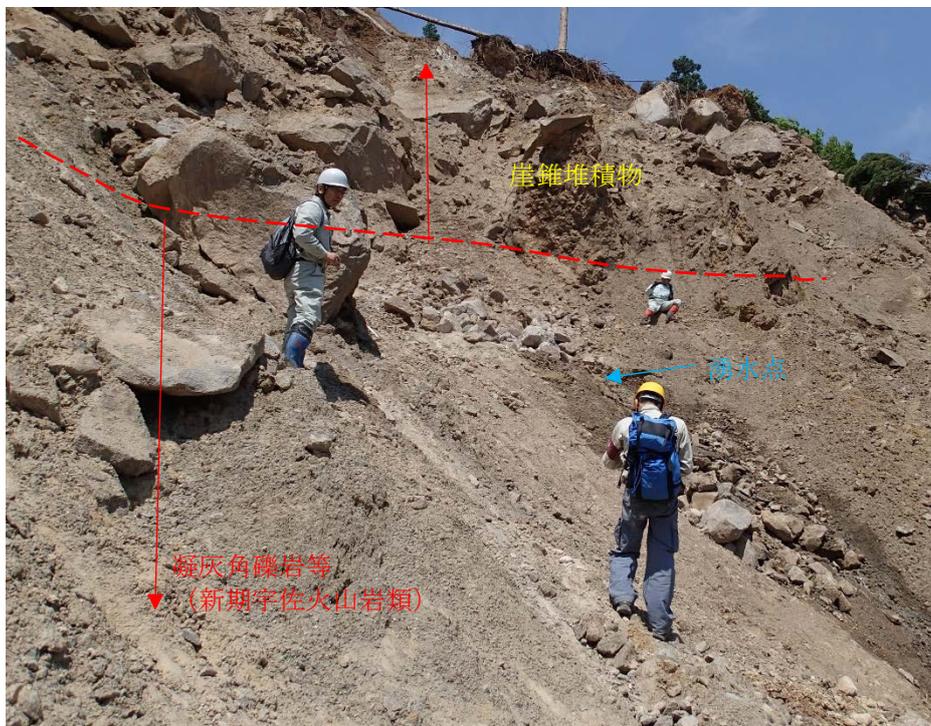
写真-6 標高 220m 付近 崖錐堆積物の下端。下位の凝灰角礫岩層より湧水が発生。

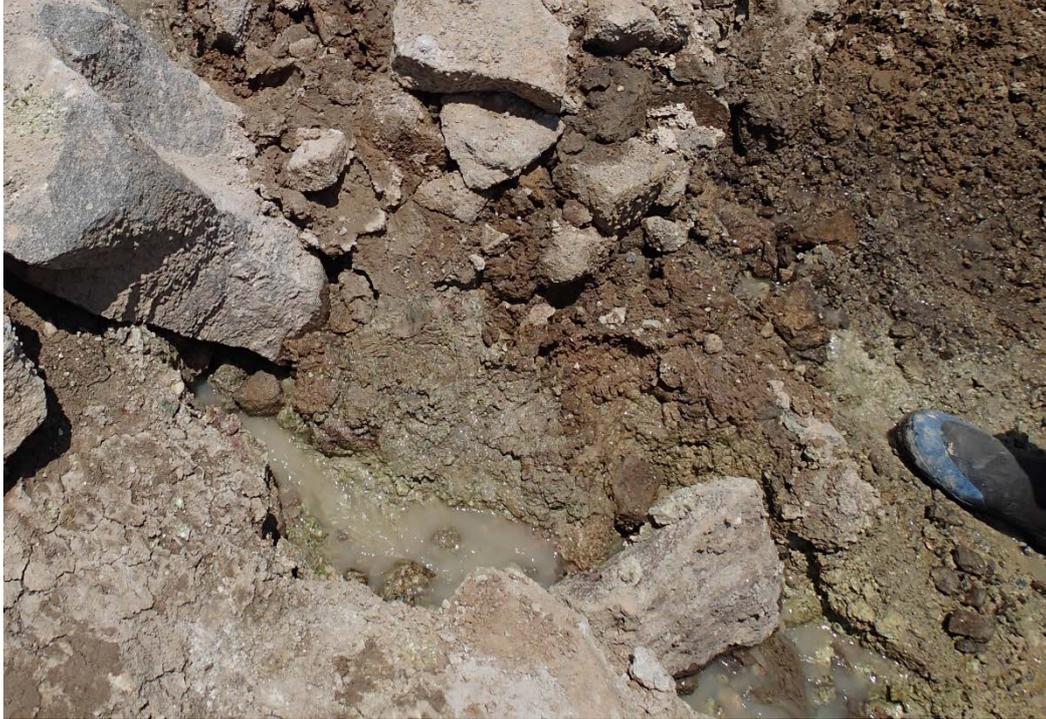
写真-7 標高 220m 付近の湧水点状況。水が湧出している部分の岩盤が著しく変質を受けており、粘土化した状態。

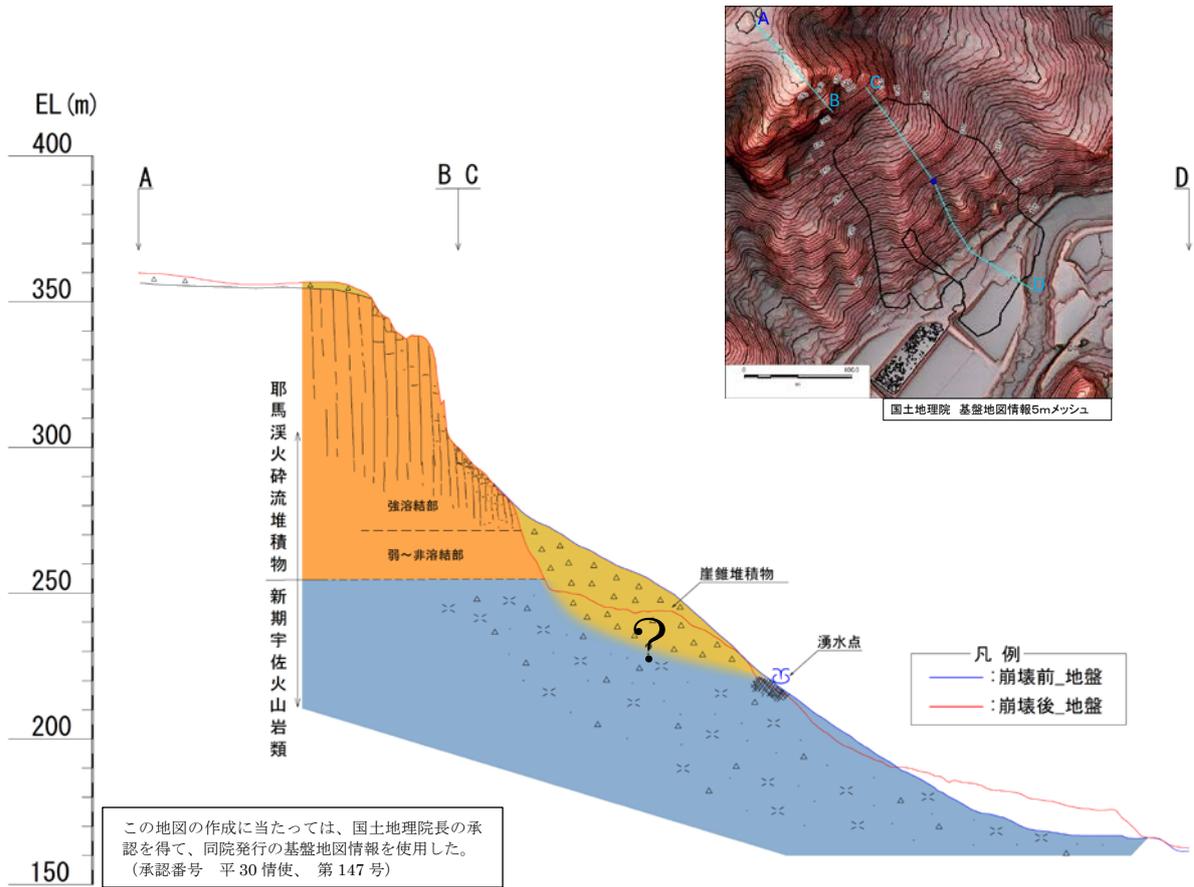
図-4 崩壊斜面 地質断面図 (崩壊前推定)

- 崩壊斜面に隣接する未崩壊の斜面の状況を調査したところ、急崖を成す耶馬溪火砕流堆積物と相対的に緩勾配を成している新期宇佐火山岩類の地層の境界付近に、溶結凝灰岩の岩塊を主体とした崖錐堆積物が堆積している状況が確認された。崩壊斜面についても、崩壊以前は斜面中腹に同様な崖錐堆積物が厚く分布していたものと想定される。

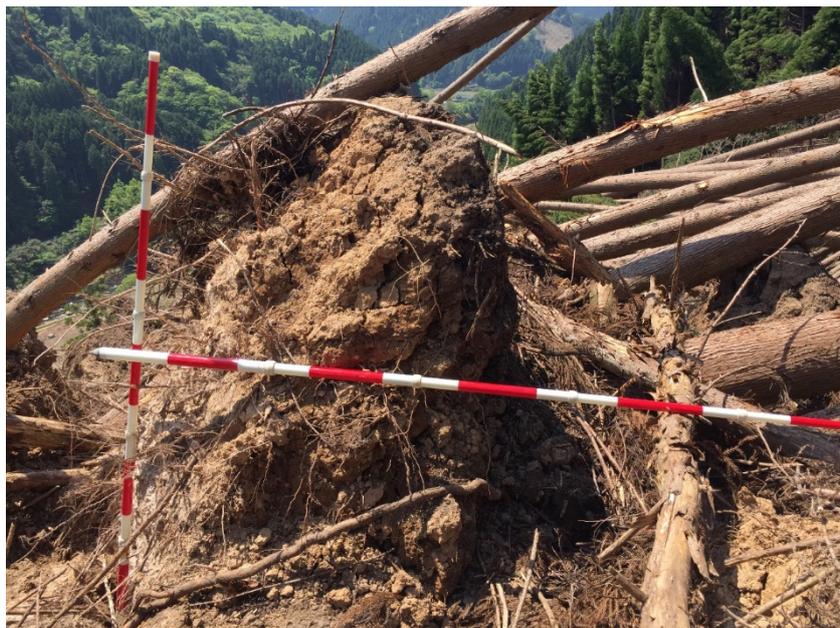
- ・崩壊は、崖錐堆積物とその下位の強風化層が大規模に崩壊したと考えられる。
- ・崖錐堆積物内に含まれていた巨石も崩落し、散乱した。
- ・滑落崖の下に残存した崖錐堆積物上のスギの根系を見ると（写真-9）、幅 2m 程度で深さ 1.2m 程度であった。この崖錐堆積物は一部くぼんでおり、植林された杉が滑落崖に向かって傾いていた。そのスギの直径は 0.3～0.4m 程度であった。
- ・崩壊地下部は一部で元の植生が残存しており（写真-10）、湧水付近の小規模崩壊を除くと斜面下部の土砂移動は少なかったと考えられる。

写真-9 滑落崖下の崖錐堆積物上のスギ根系

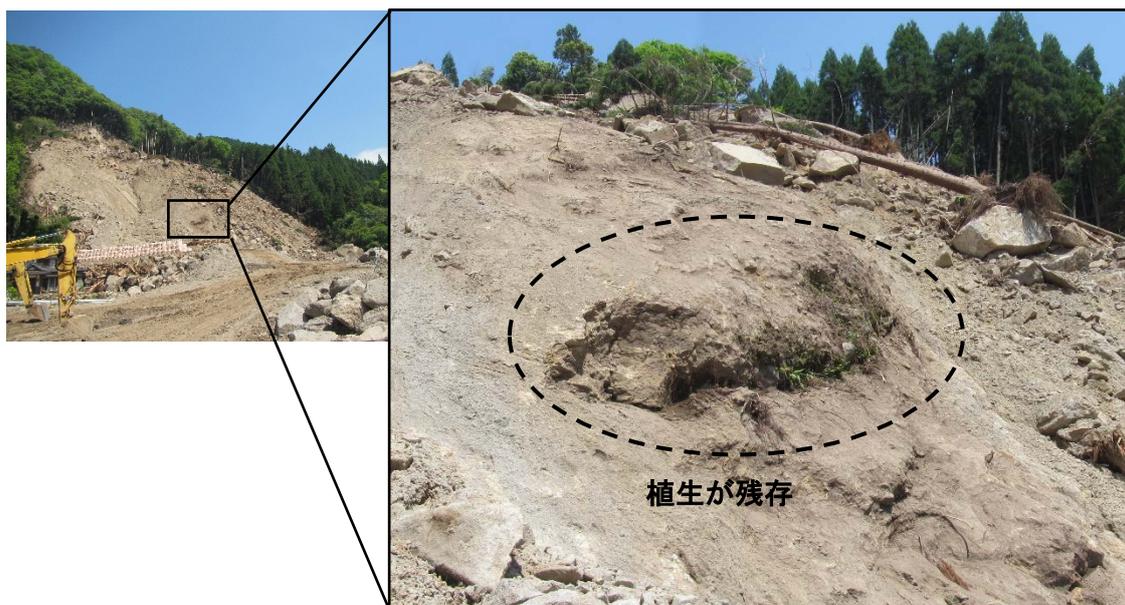
写真-10 崩壊斜面下部で確認した植生の残存状況

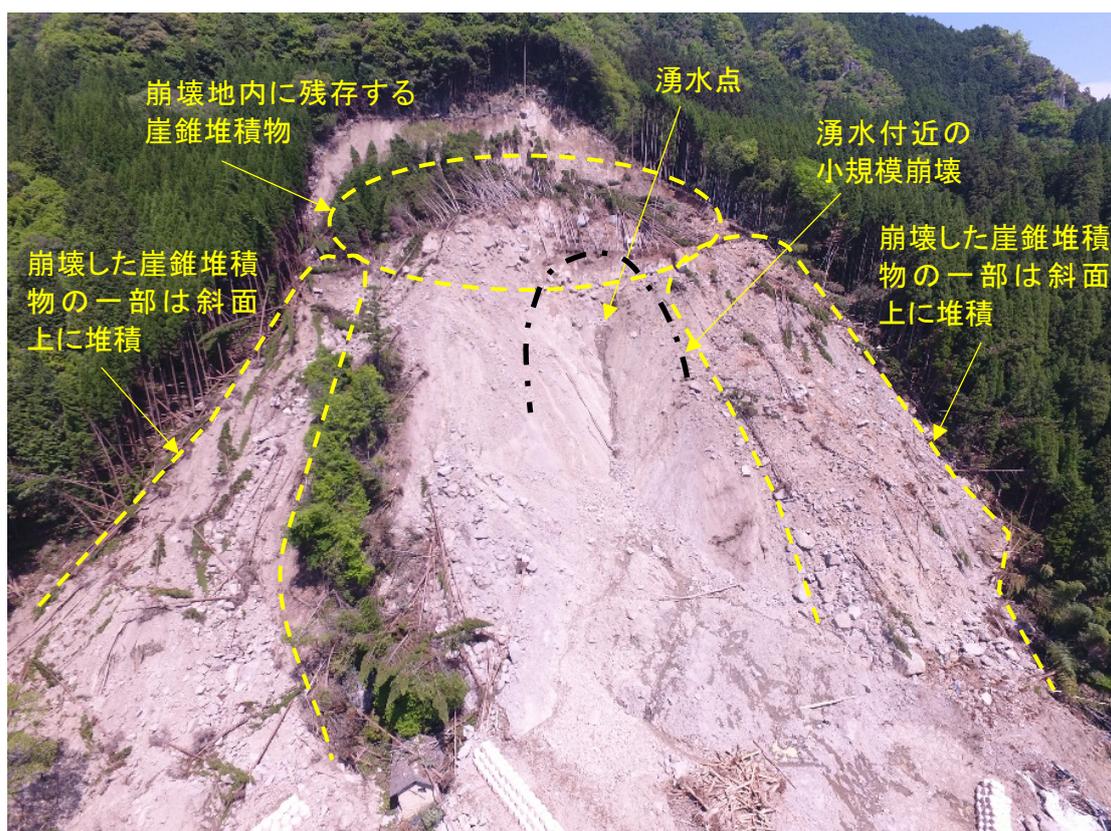
- ・崩壊地内の標高 220 m 付近から地下水が湧出している。
- ・4月 29 日に簡易測定した結果、湧水流量は約 0.3 l/sec であった。
- ・湧水流量は地形的集水域では説明できない。崩壊斜面には水文的集水域に規制された広範囲の地下水が集中している可能性がある。
- ・標高 220 m 付近の火山砕屑岩は地下水によって風化、粘土化している。火山砕屑岩層内に透水性の不連続な層の存在が推定される。
- ・崩壊発生機構として下記も考えられるが、今後調査が必要である。
 - 湧水出口付近の地下水排水システムの破壊により地下圧が徐々に上昇
 - あるいは、湧水出口付近で長年の侵食
 - 湧水付近で小規模な崩壊
 - 連続して上部の崖錐堆積物とその下位の強風化層が大規模に崩壊
 - さらに連続して隣接斜面も崩壊
- ・きっかけとなった小規模な崩壊は地下水を含んでやや流動化したと考えられるが、連続して大規模に崩壊した崖錐堆積物は流動化せず、一部は崩壊地内に残存している。
- ・崩壊した崖錐堆積物の一部は、湧水付近の小規模崩壊の両側斜面上に堆積している。

写真-11 崩壊斜面の概況
(UAVによる空撮斜め写真を基図としている)

- ・崩壊地内および滑落崖上部の不安定土塊の変位観測（すでに、伸縮計等設置済み）
- ・4月29日調査時は地下水が最も少ない時期であるから、今後、梅雨等で湧水流量が増加する。湧水出口付近の侵食等でその上部の不安定土塊が崩壊を繰り返す恐れがある。湧水流量、湧水出口付近の侵食状況等を監視する必要がある。
