第1班の調査概要 (平松・今泉・平川・山下・崎田)

調査日: 2018/07/21~22

- ・口田南5丁目
- ・口田南3丁目
- ・府中町 榎川

広島市安佐北区口田南3丁目 災害の概要

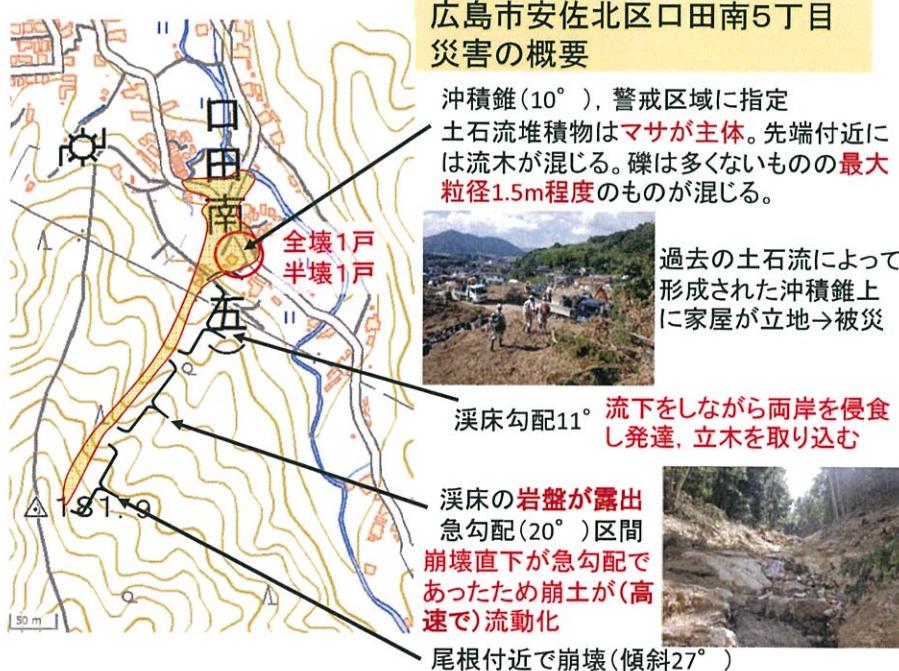
- ・直径40cm程度のパイプが存在
→尾根付近にも関わらず水が集まる地点であった
★集水性に期待する必要のないくらいの高降雨強度
- ・すべり面の位置(深さ2m)はパイプの直下
→パイプなどにより供給された水が隙水圧を上昇させたことが崩壊の原因
- ・7月6日19時5分に消防が出動したため、その直前に崩壊があった可能性
→崩壊の発生タイミングは降雨ピークと一致
(AMeDAS広島19時, 44mm)

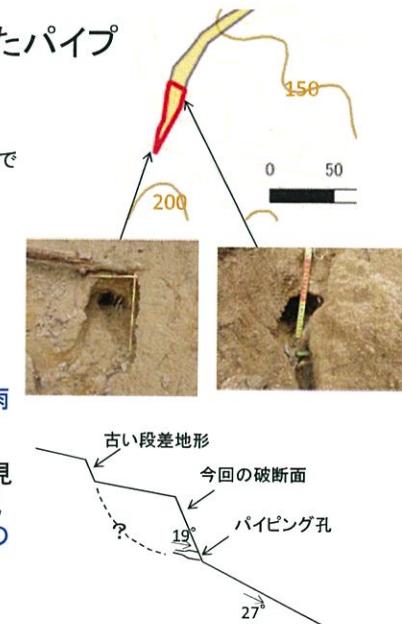
崩壊域: 尾根直下に形成されたパイプ

- ・崩壊域にパイピング孔が2カ所確認
 - ・崩壊頭部: 開口部は縦60cm × 横40cmであるが、奥では直径15cm程度。
 - ・右岸側、標高170m付近: 直径12cm。
 - ・パイプへの水の供給源は?
…高降雨強度?
- ・崩壊頭部の背面には比高1m内外の段差地形あり。古い崩壊の落ち残り(崩積土)のように見える。今回の豪雨では動いた痕跡はない。
- ・頭部パイピング孔の底には、基岩は見えない。パイピングの位置は基岩と風化層の境界部ではなく、古い崩積土の底部にあたるように見える。

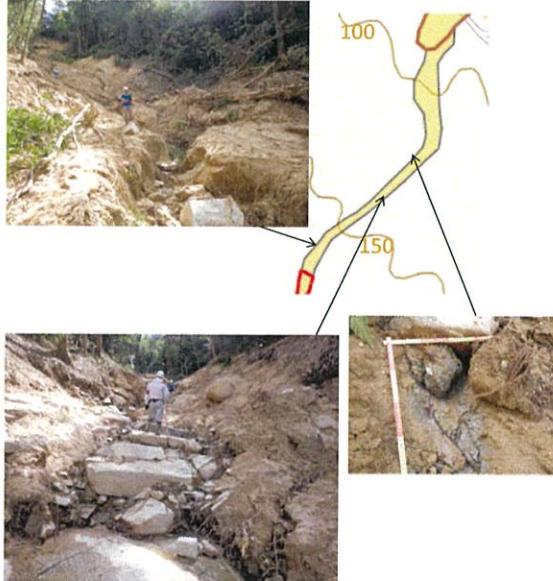
流下域の状況

- 崩壊直下から標高160m程度の間がやや緩勾配で、土砂と流木が少量堆積。それより下流はほとんど残土なく露岩。
- 側岸斜面で、基岩と表土の境界から浸透流のしみ出しが見られた(右写真は標高120m付近左岸側)。無降雨が2週間程度継続している(要確認)にも関わらずこの状態であることを考慮すると、豪雨時には基岩上の水はかなり豊富で、きっかけがあれば容易に侵食・崩壊が発生する状況であったものと推察される。
- 河床に見られる露岩の岩質は比較的細粒な斑晶からなる花崗岩で、流下方向に対して流れ盤となる筋理を多く有し、板状に割れて石礫が生産されていた:シーティング筋理?。

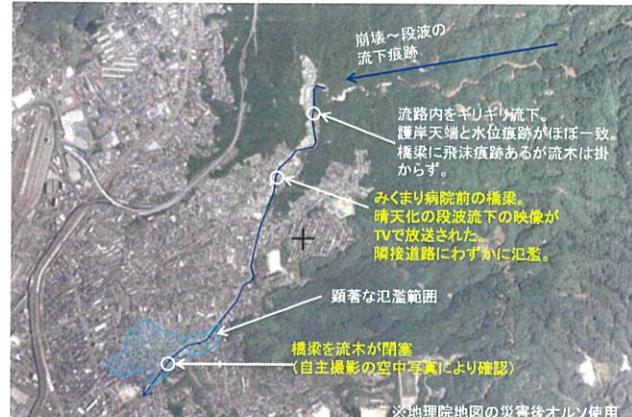
- 降雨終了後の7/10に下流市街地に段波が到達し、橋梁閉塞をきっかけに広く氾濫した。
 - 降雨終了後に遅れて段波が発生した原因を解明することが課題。
- 現段階では明確にはなっていないものの、①林道盛土の崩壊が降雨から遅れて発生した、または②溪流内の一時堆積土砂の急激な侵食・決壊が降雨から遅れて発生した、の2つが考えられる。

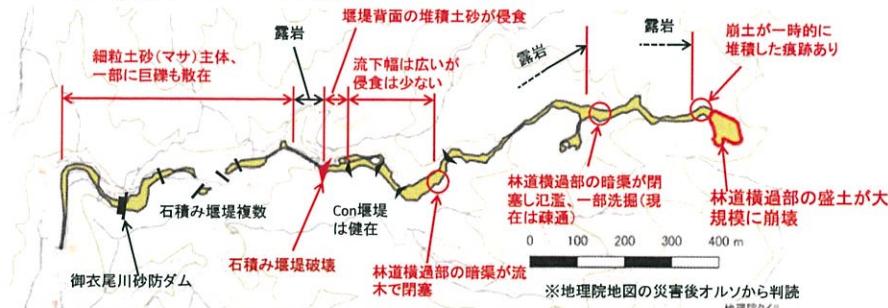
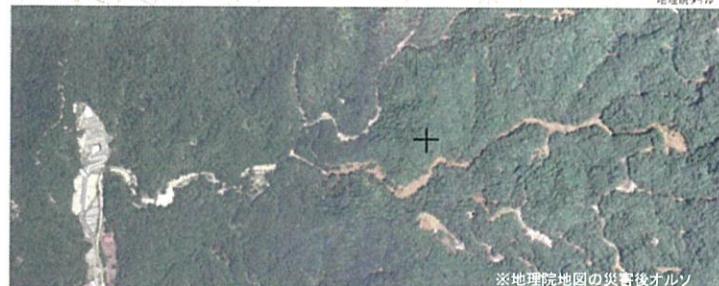
崩壊地の特徴

- ・**溪流を横過する林道盛土(土捨て場?)の崩壊。**
- ・底面には変質し粘土化した黒色の岩盤(流紋岩?)が露出。
- ・**最大幅50m程度、崩壊長80m程度(水平長さ)**

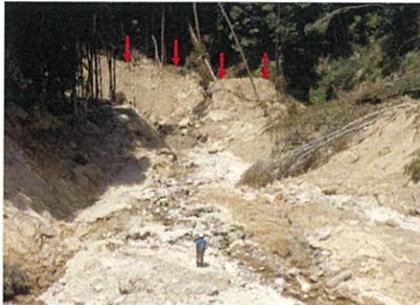
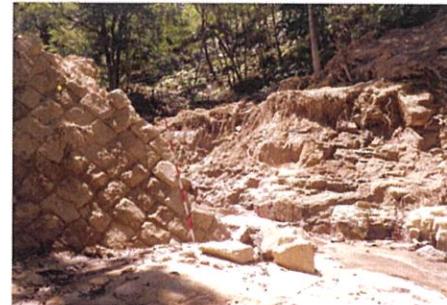
- 天然ダムの痕跡は確認できず。
※ここでいう天然ダムとは「河道を埋めた土塊+上流側の湛水域」。

- 崩壊土砂の下方には堆積痕跡あり。
(土塊が一旦堆積した後に流下したのか、流下中に一部が側方に堆積したのかは不明)
- 古い石積み堰堤が破壊し、背面の堆積土砂が侵食・流出した痕跡あり。

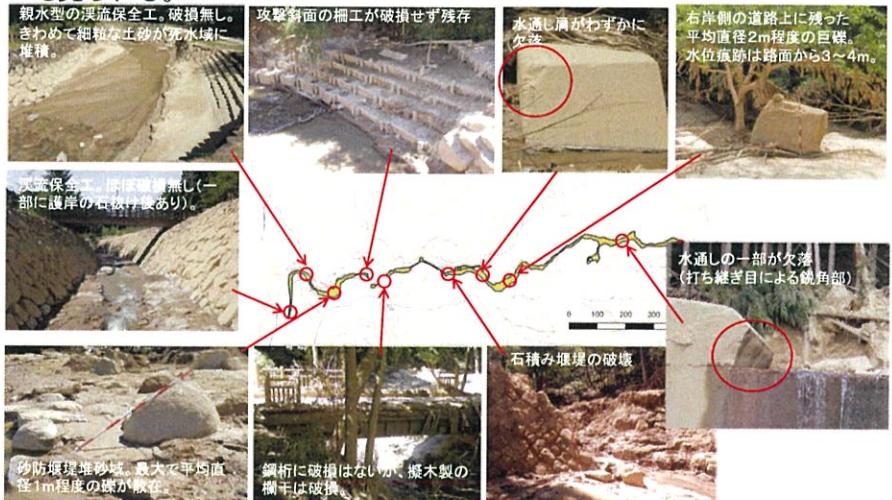
流下状況を示す現地情報

- 概していえば、破壊力はあまり大きくなく、泥水と流木を主体とした流れと思われる。ただし上流にいくほど巨礫がある程度含み、堰堤の一部破損も見られる。

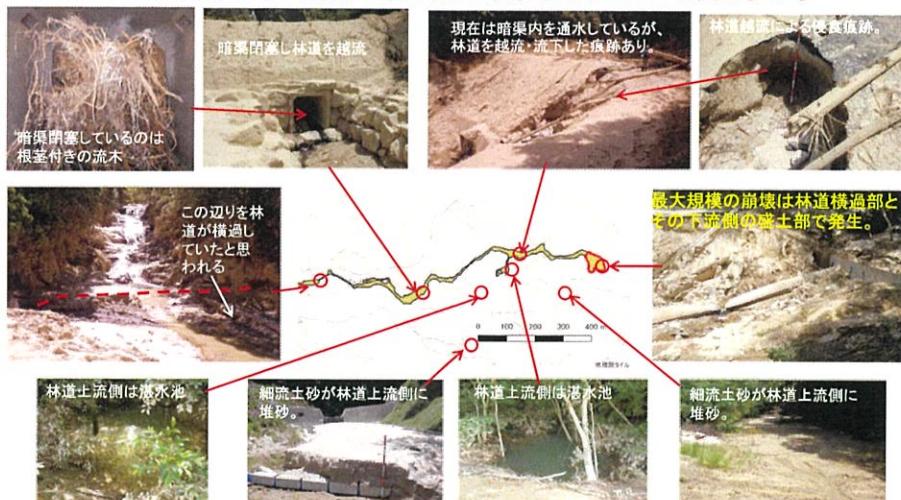
林道横過部の状況

- 崩壊地～渓流を横切る林道：盛土暗渠の閉塞・越流・侵食・決壊の痕跡がみられた
- それ以外の林道部では上流側が湛水池や堆砂域となっている例が多い。

課題1：林道横過部（盛土）の処理方法 ⇒ 林道盛土の安定性点検・上流部での流木対策・暗渠部の流下能力の確認etcが必要

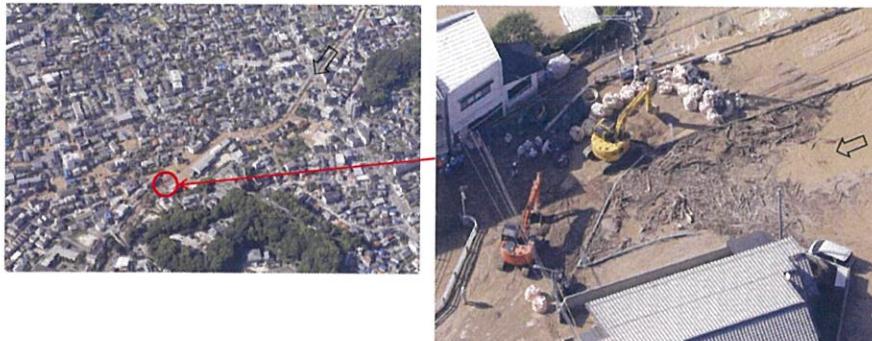
下流での氾濫原因

- ・渓流保全工はギリギリ流下し、みくまり病院前の橋では僅かに氾濫しただけであったが、それより下流で大きく氾濫した。
- ・この氾濫の原因是、流木による橋梁閉塞であったものと推察される。
- ・渓流保全工より下流の流路断面は30年超過確率程度？
→上流での流木捕捉と、市街地での流末処理方法の改善が課題。

課題2：渓流内での流木捕捉と市街地での流末処理方法
