公益社団法人砂防学会 災害調査結果報告 (広島地区)

調査範囲 : 広島市安芸区矢野東7丁目
 実施日 : 8月1日
 メンバー : 長谷川祐治・海堀正博・中谷加奈・
 山下祐一・崎田博史

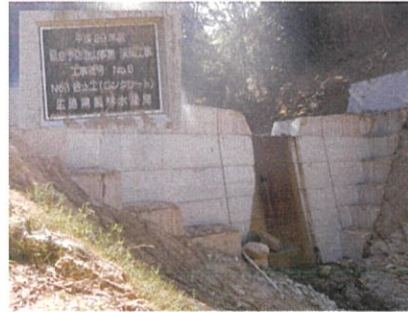
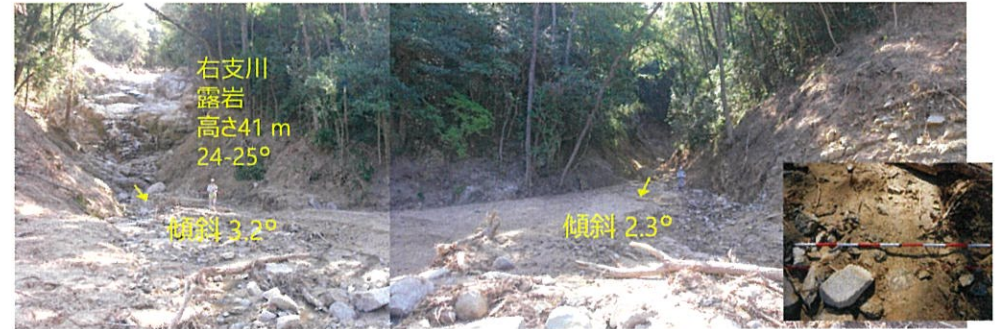
溪流調査結果（13溪流）

- 治山ダム有効高さ6.5 m、幅25 m、厚さ2.5 m
- 治山ダム上流側には2又の支流
- 粗粒の花崗岩、一部は流紋岩、泥っぽいものは少ない
- 代表粒径10-20 cm、細粒土砂多い
- 堆砂傾斜2-3°
- 右支川には治山ダムから約25 m上流に高さ41 mの露出した岩盤（斜路）有

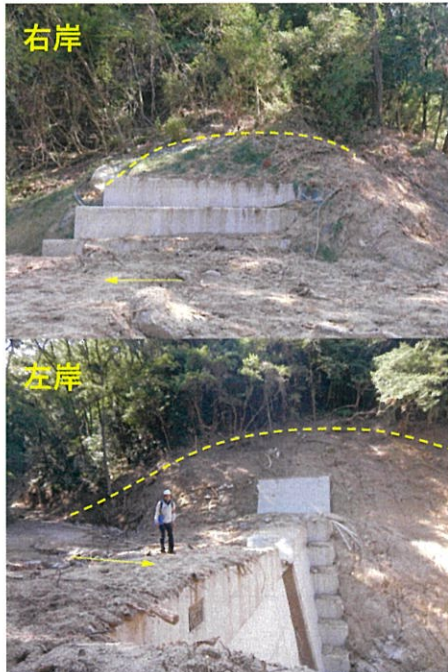
溪流調査結果（13溪流）

- 治山堰堤の堆砂は満砂に近い状況
- 大きな礫も含まれていたが、破壊無し
- 堆砂容量（高さ*幅*長さ*0.6）は700~900 m³（空の状態から）
- 治山堰堤周辺の痕跡から、右支川からの流れは左岸斜面にせり上がるように流れ、左袖部を約4 mの高さで越流
- 左支川からの流れは、右袖を越流したものの、左袖部で見られたような痕跡はない
- 右支川と比べて左支川の露岩上流側の河床勾配が緩い（地形図より）

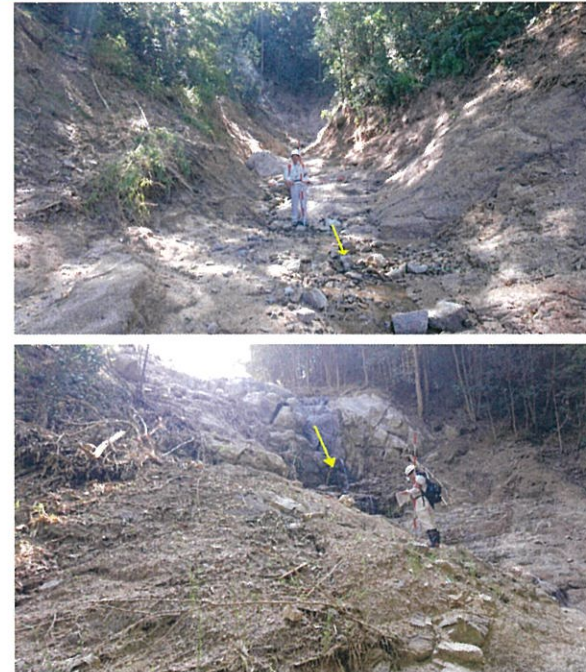
溪流調査結果（13溪流）

- 左溪流には治山ダムから約20 m上流まで土砂が堆積
- その先での曲流部を経て約90 m上流に、急勾配で高さ20 mのダムのような露出した岩盤有
- 水流あり（8/1時点）
- 植生の状況から右岸側・左岸側とも侵食を確認、元の流路は中央付近の約1.5 m（現在の水みち）

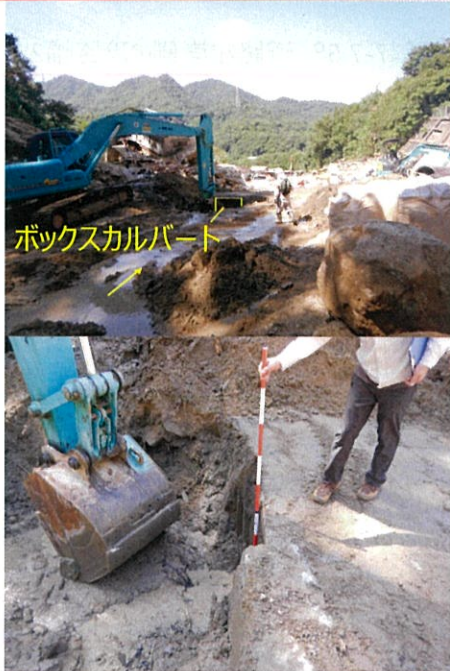
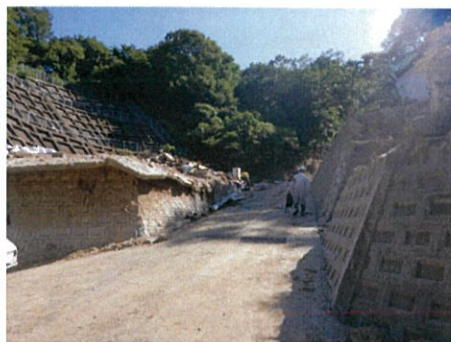
溪流調査結果 (13溪流)

- 治山ダム下流の流路は、高さ80 cm、幅140 mのボックスカルバートが入り口
- 流路は道路の下（地下水路）

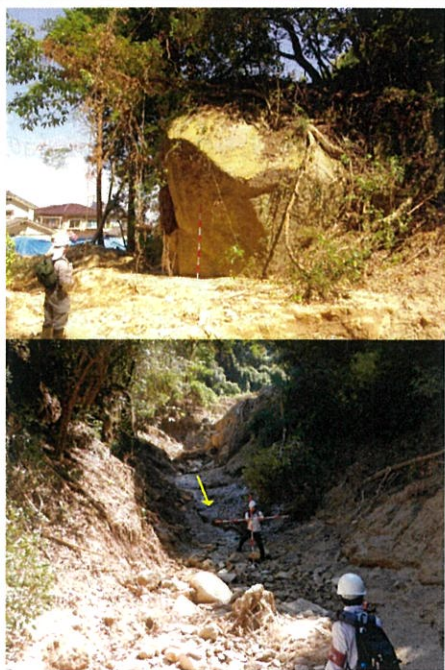
溪流調査結果 (14溪流)

- 谷出口付近家屋から約50 m上流まで土砂堆積、その上流は露岩
- 家屋周辺5°、その上流傾斜9.5-10°、幅6m、高さ2 m（現河床から）→マニング式 ($n = 0.1 \text{ m}^{-1/3}\text{s}$) から流速6.7 m/s → 飛沫の痕跡から流速は速くない可能性も
- 代表粒径0.1-0.2 m、細粒土砂多い
- 家屋周辺には0.5-1.5 mの礫が多数存在
- 約6-8 mの巨礫が谷出口付近の右岸側に有、痕跡から災害前から存在
- 流向をコントロール、左岸側に偏流させる
- 湾曲部で左岸側にある地山で流れを右折させる
- 谷出口付近の家屋（左岸側）に全壊なし
- 道路を土石流が流下（道路傾斜4.2°）
- 下流流路、幅80 cm、高さ80 cm

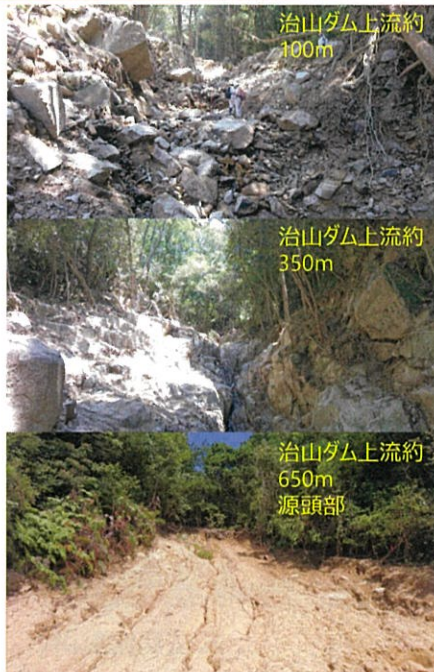
溪流調査結果 (12溪流)

- 幅5.7 m、高さ2 m、傾斜8-15°
- 後続流で侵食したと考え、土石流流下時はもっと広い幅で流下したと推測
- ピーク流量推定は治山堰堤で越流分を含めて推測
- 典型的な**花崗岩地帯**、2-3 mの巨礫多数有
- 8月1日現在、飽和度が高い(足が取られる)河床有
- 流木の樹幹が太い、流路沿いの立木の樹高は24-25 m→しばらく災害なかった
- 治山ダムから**上流約150 mまで堆積土砂有**、それより**上流は岩盤露出**
- 岩盤露出上に巨礫有、幅12-13 m、傾斜22-23°
- **源頭部付近、不安定土砂有**、段々の農耕地の侵食や石積みの破壊を確認
- 源頭部**24-26°**、深さ**70 cm**、幅**6-7 m**、岩盤露出なし

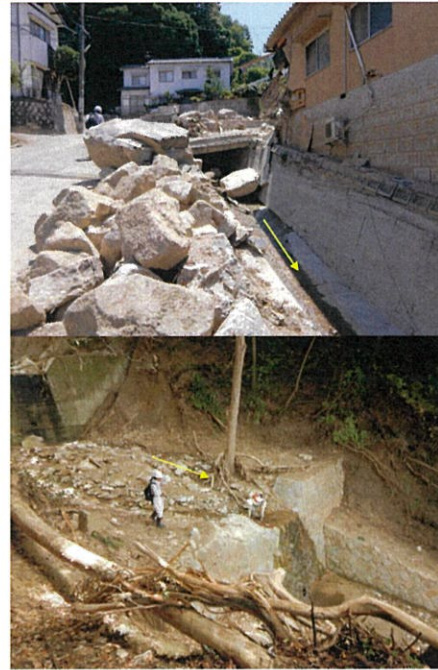
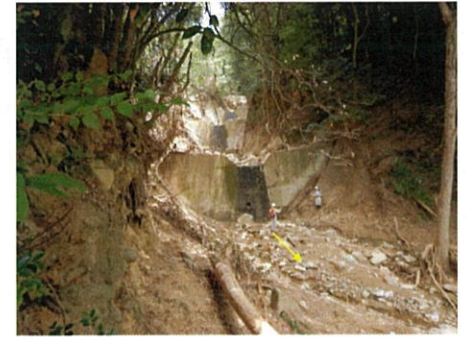
溪流調査結果 (12溪流)

- 道路傾斜7-7.5°、道路左岸側の流路幅2.5 m、高さ3 m
- 治山ダム4基有、その下流の道路傾斜8°
- 最下流の治山ダムは石積み(年代不明)
- 下流から2基目S44、3基目S45、4基目(最上流) S46、全てコンクリート(S42呉災害後か?)
- 復旧治山、「滑ヶ谷」
- 治山ダム上流傾斜13-14°

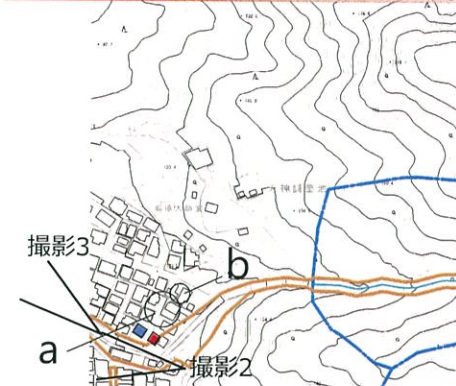
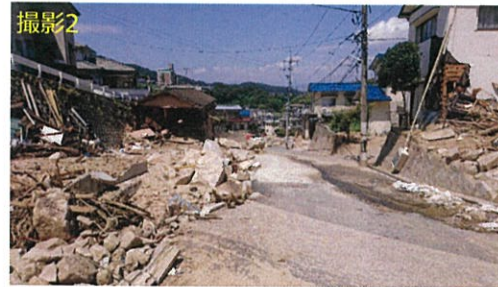
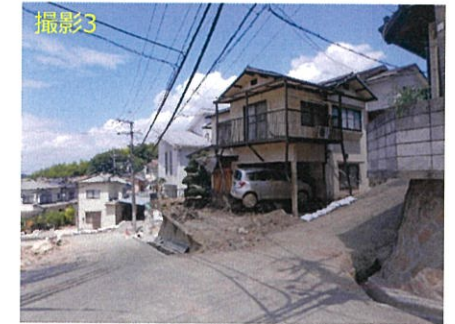
聞き取り調査結果（12渓流）

- 災害発生前は治山ダムが確認できないくらい木々がうっそうとしていた（a, b）
- 道路ガードレールがなくなった（撮影2）（a, b）
- 水路沿いに駐車していた車が橋まで流された（a）
- 直後は道路が陥没していたが、現在は復旧（a）
- 4畳半程度（3mくらい）の平たい巨石が家屋に衝突していた（撮影3）（a）
- 40年前から住んでいた（b）
- 治山ダムを砂防ダムだと思っていた（b）
