「熊野町川角地区、野呂川ダム周辺1」 災害調査結果報告

平成30年8月17日

砂防学会緊急調査団 第3班
山下祐一・桑田志保・鳥田英司・吉永子規
(テクニコ・中電技術コンサルタント・国際航業・砂防エンジニアリング)

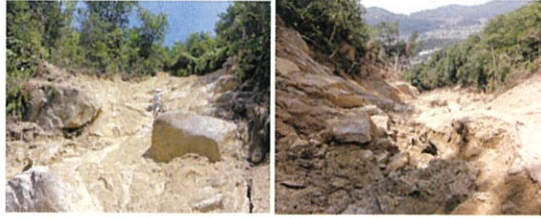
- ・土石流が発生した崩壊源頭部はかなり上流(尾根近く)の2カ所から発生した。
- ・そのうち、崩壊規模の大きい箇所は、崩壊勾配40°、崩壊幅幅14mで、崩壊土砂がそのまま流動化した。
- ・溪床の勾配は35°とかなり急な勾配で流れ出した。その勢いはその後も勾配25°前後、幅30m位で流下した。
- ・中流から下流付近に勾配10°はある堆積しているコアストーンと呼ばれる大規模転石群が留まっている。

土石流発生崩壊源頭部と流下部
崩積土、岩盤、巨礫を含んだ土石流堆積物を浸食しながら流下

土石流流下部に堆積したコアストーン群
コアストーンと呼ばれる巨石が堆積

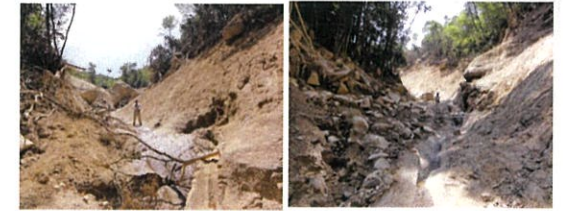
- ・土石流は、15°位の溪床勾配を持つ谷に高さ5mで流れ下った。この谷は溪床と左岸が風化花崗岩で、右岸側は土石流堆積物から構成されている。従って、土石流の流れはこの区間で早くなり、その勢いで一挙に住宅地に氾濫・堆積した。
- ・土石流の直撃を受けた住宅地は、氾濫開始点から約100mまで全壊・半壊が面的に被害を受け、さらに道路を流れ下り、道路を中心に被害は約200mまで達した。

土石流流下部
渓床勾配は20°～14°の溪床勾配を流下

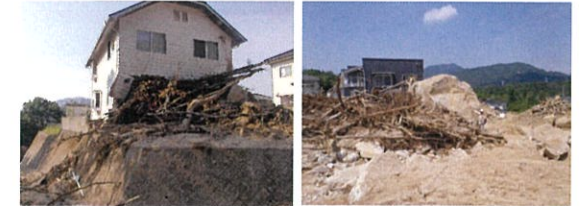
土石流氾濫域
住宅地に土石流が直撃し、人命、全壊・半壊家屋被害が発生

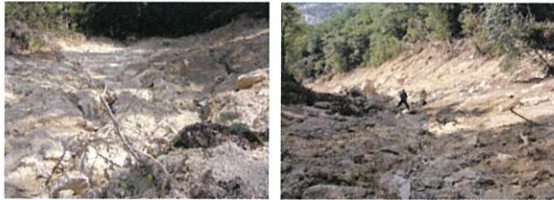
- ・土石流は、流動した距離は短く、比較的緩い勾配の平地があったにもかかわらず、住宅地まで土砂が押し寄せた。
- ・土石流発生の源頭部は、表層崩壊は、下部が風化した花崗岩であることから、大雨のため土層への浸透があふれ、土層が飽和した状態で流れ出したと考えられる。崩壊地は幅20m、長さ30m、勾配30°前後である。
- ・崩壊した土砂はそのまま流れ出し、100m位流下した後、氾濫(溪床勾配5.6°)した。
- ・土石流の氾濫は、住宅地まで100m位あったものの、住宅地にも一部押し寄せ、川に沿って流下し、氾濫開始点から約300m流下・堆積し、停止した。

土石流崩壊源頭部
表層崩壊し流動化

土石流の流下部
堆積土砂を巻き込みながら流下

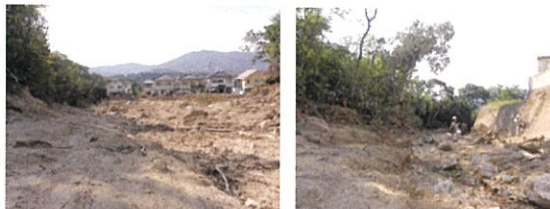
土石流の氾濫
転石を含むものの、土砂流的な流れで、住宅にも押し寄せるが、水路に沿って流下

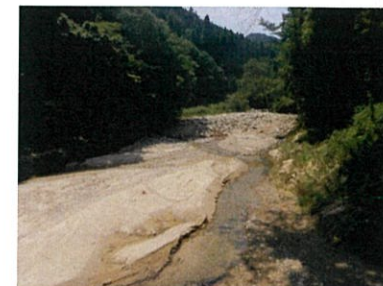
- ・堰堤堆砂域上流端部には土石流痕跡は見られるが、河道前後の状況から、本出水によるものではないと推測される。
- ・堰堤上流の河床部は、コケ類が着床し、土砂移動の痕跡は見られない。

P1 不明堰堤堆砂域 第3班H30. 7. 26撮影

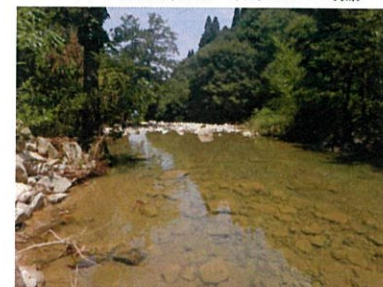
P2 上流河道の状況 第3班H30. 7. 26撮影

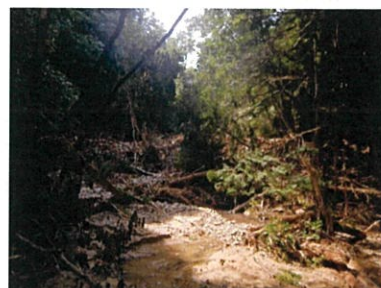
- ・堰堤堆砂域には、大量の土砂・流木が流入している。
- ・土石流フロントは堆砂域途中で停止、巨礫は見られず、流木が混じる。
- ・堰堤下流の河床部には細粒分の流出は認められるが、土砂・流木は流出していない。

P3 不明堰堤堆砂域 第3班H30. 7. 26撮影

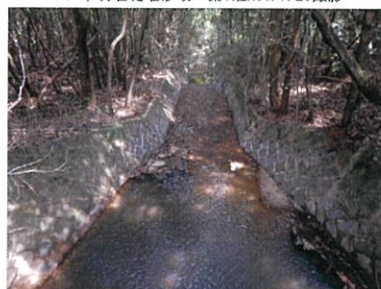
P4 堰堤下流の状況 第3班H30. 7. 26撮影

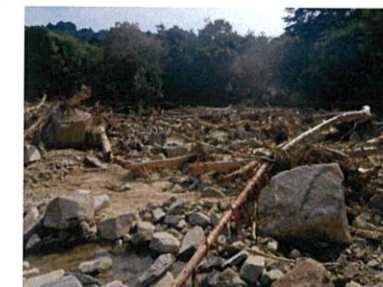
- ・上流部堰堤堆砂域には、大量の土砂・流木が流入している。
- ・土石流フロントは谷止工水通しまで到達、袖部まで埋めている。礫径は、人頭大から1m内外、細粒分も多い
- ・下流の光木川堰堤堆砂域は、細粒分の堆積はあるが、土石流が到達した痕跡は見られない。

P5 谷止工 (S46) 上流 第3班H30. 7. 26撮影

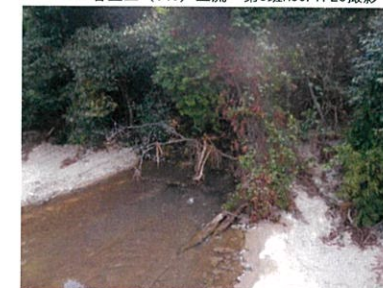
P6 光木川堰堤の堆砂状況 第3班H30. 7. 26撮影

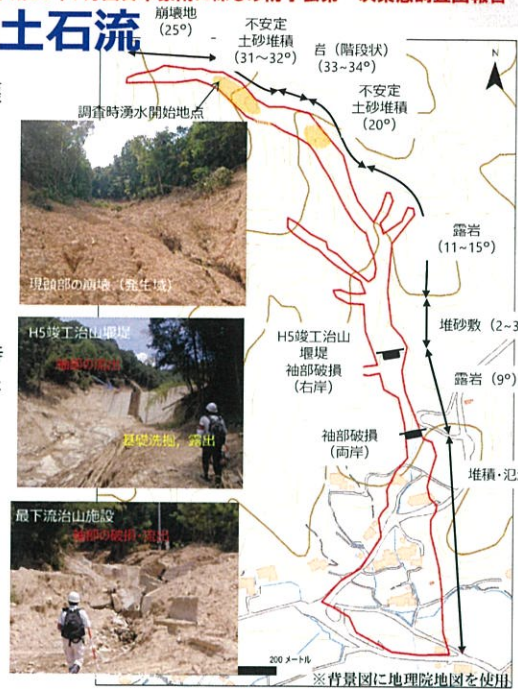
- ◆ 斜面勾配25°程度の斜面で発生した崩壊起因の土石流が発生
 - ◆ 上流部には土砂が残存（不安定土砂）
 - ◆ H5竣工治山堰堤は満砂，堆砂勾配が2~3°，右岸袖部が破壊・流出
 - ◆ 最下流治山堰堤の下流の複数家屋が全壊・一部倒壊(大量の土砂流出)を確認
 - ◆ 土砂災害発生19日後（7/26）の調査時に湧水を確認，兩岸斜面からも複数個所で湧水の痕跡を確認
- 地質は流紋岩を主体
 - ・花崗岩と比べて微細砂粒径が小さい
 - ・風化した流紋岩も花崗岩と同様に崩壊が生じやすい
 - 植生は広葉樹の二次林
