公益社団法人砂防学会  
平成30年7月豪雨による西日本土砂災害に対する第一次緊急調査報告会  
第4班報告

調査地と調査日

調査地：呉市安浦町市原地区

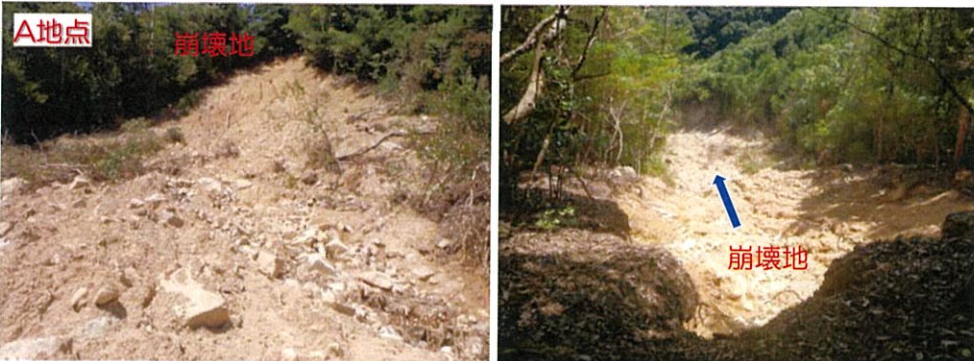
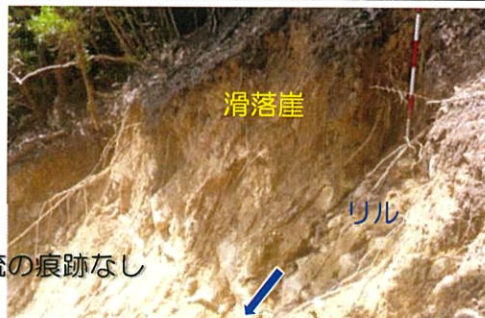
## 崩壊地の状況 (2018年8月1日調査)

### 表層崩壊

斜面傾斜35度  
斜面は強風化流紋岩と岩屑堆積物  
崩壊斜面長52m、最大幅25m  
崩壊深1m（最大2m）  
土砂量1000m<sup>3</sup>程度

滑落崖からリル発達  
滑落崖の上部斜面に地表流の痕跡なし  
地下水の噴き出し

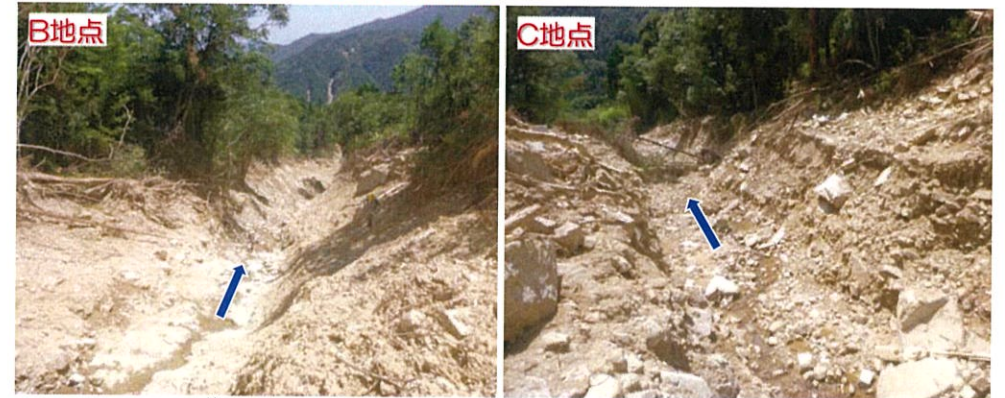
## 溪流の侵食状況 (2018年8月1日調査)

溪床幅6m、深さ4m  
岩塊は流紋岩、長径2m程度  
過去の土石流堆積物が3m程度下方侵食

溪流には崖錐堆積物や土石流堆積物が分布  
土石流が通過後、さらに2m程度下方侵食  
溪床には岩盤（流紋岩）が露出

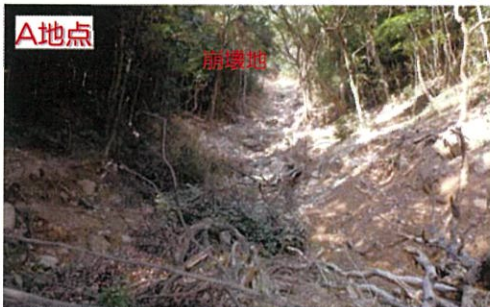
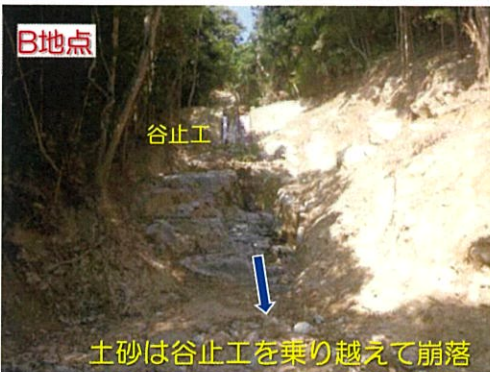
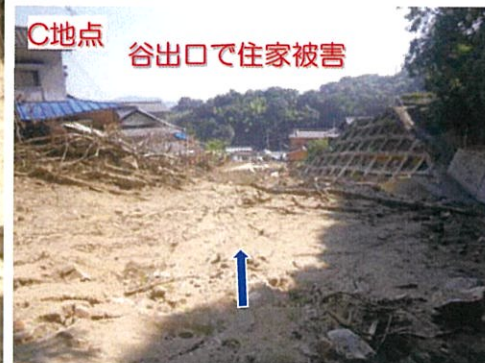
## 冠崎川流域の土砂災害 (2018年8月2日調査)

**表層崩壊**  
 斜面傾斜30度  
 斜面は花崗岩（マサ）  
 崩壊斜面長180m  
 崩壊幅15m  
 平均崩壊深2m  
 土砂量5000m<sup>3</sup>程度

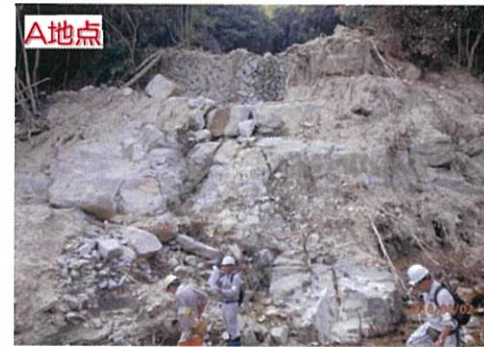
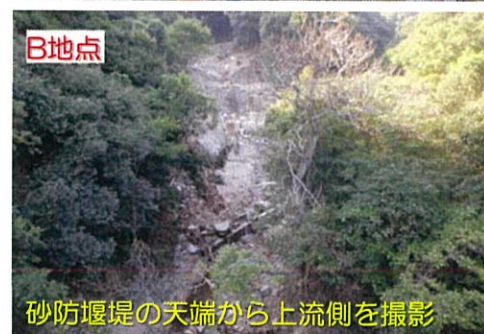
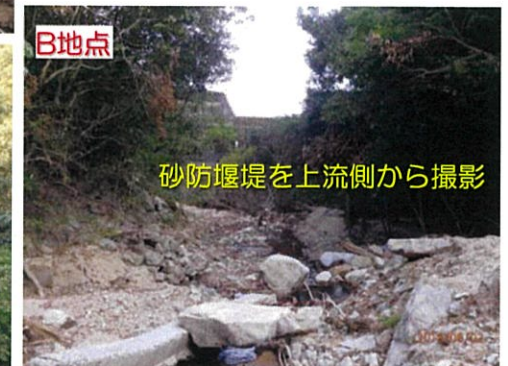
## 浜田川流域の土砂移動現象 (2018年8月2日調査)

A地点の上流で崩壊発生  
石積み堰堤は一部破壊され、  
本川に土砂流出

直下のB地点の砂防堰堤で  
流出土砂は停止
