令和2年7月豪雨 球磨川水系川内川における土砂災害に係る災害調査報告(概要速報版)

令和2年7月4日に熊本県球磨郡球磨村川内川で発生した土砂災害に関し、土砂災害発生の原因、今後の対策等の検討のため、砂防学会の土砂災害専門家等による緊急の現地調査を実施した。以下に調査結果の概要を速報する。

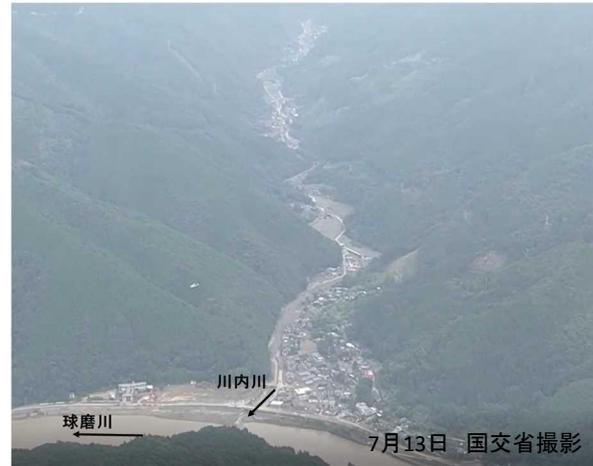
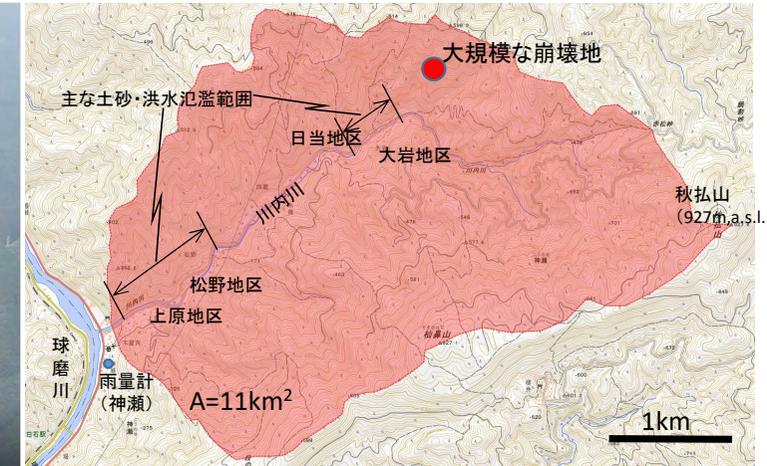
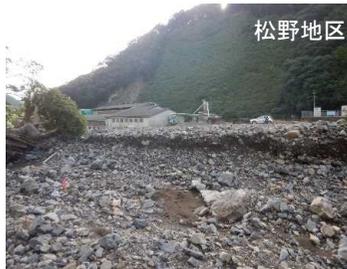
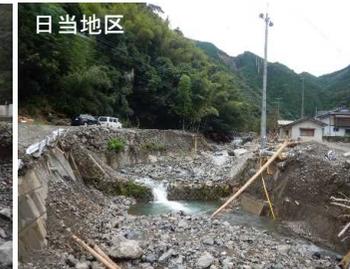
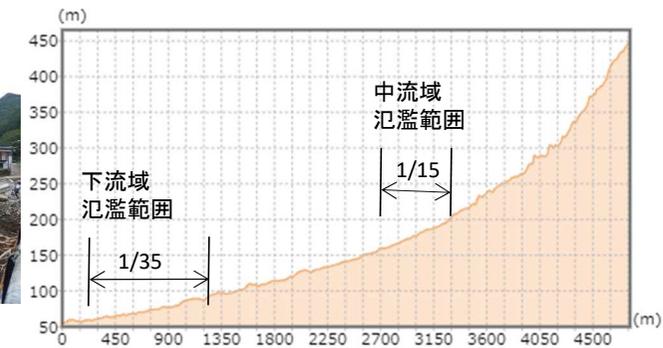
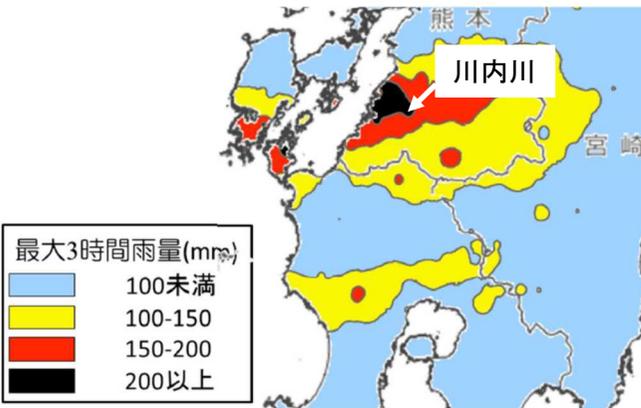
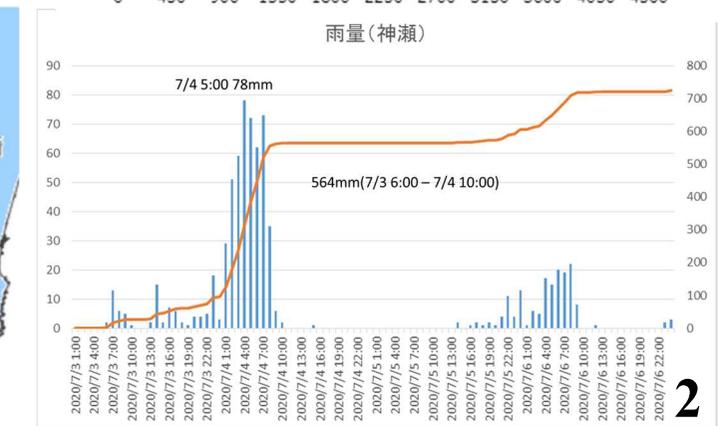
主に、川内川中流域大岩地区、日当地区、そして、下流域の松野地区、上原地区で土砂が氾濫して、家屋、道路が被災

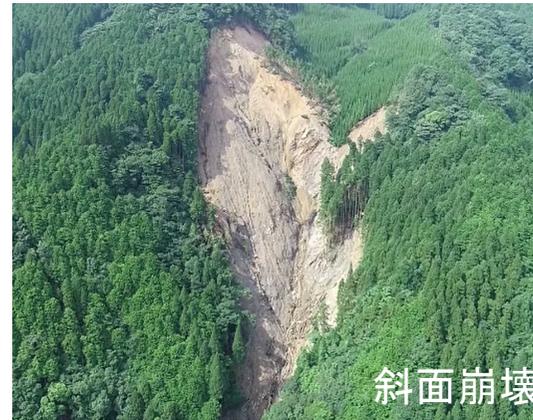
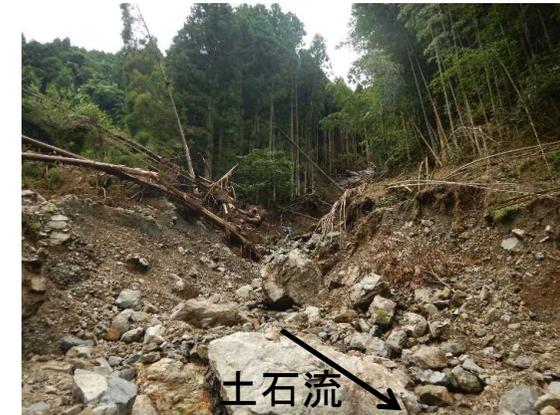
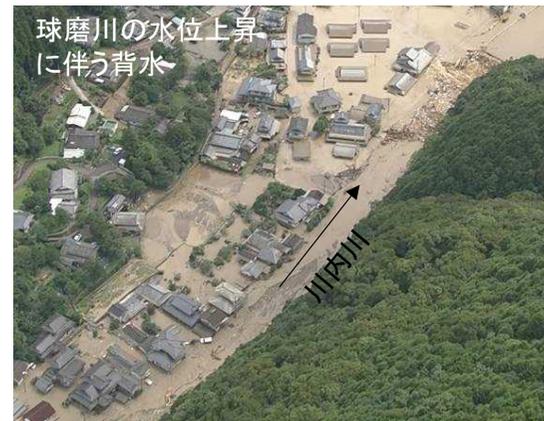
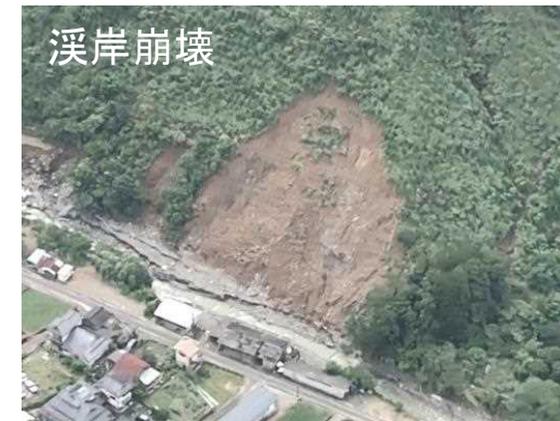
・川内川流域は、令和2年7月豪雨時の特に雨量が多い範囲に含まれており、流域内の各所で、**斜面崩壊、土石流が複数発生**している

・中流域の右岸側斜面では、崩壊面積約1haの**大規模な斜面崩壊**が見られるが、崩壊深は小さく、土砂量は約2万m³と推定

・氾濫・堆積した土砂は、山腹から供給されたものばかりではなく、**溪岸崩壊、溪床侵食の寄与も無視**できず、**複合的な生産プロセス**に起因

・**球磨川本川の水位上昇に伴う背水**も下流域での土砂の堆積・氾濫に影響
