(公社) 砂防学会 令和2年7月豪雨による九州地方の土砂災害に係る 緊急調査報告 (速報)

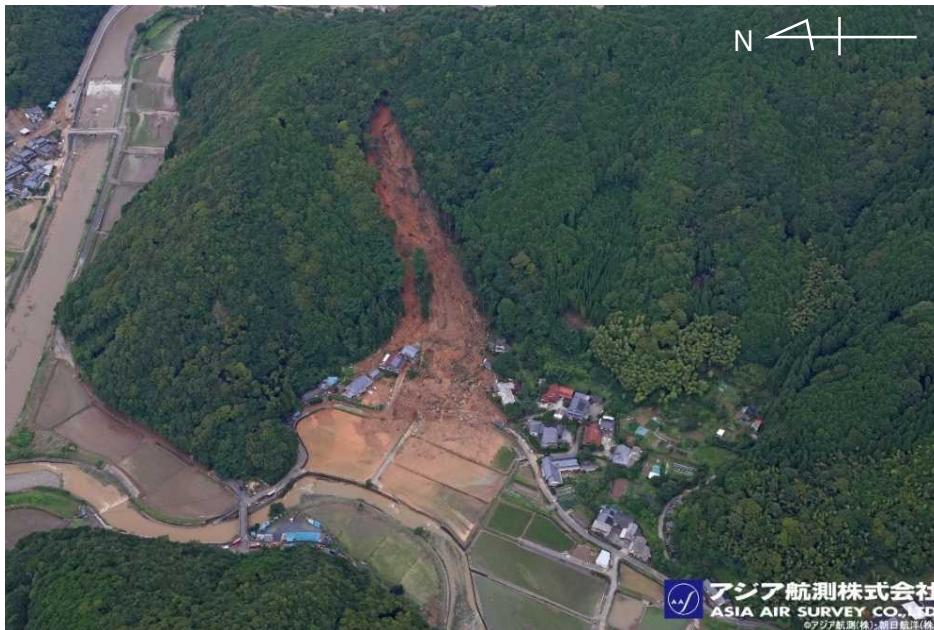
図3.1.1 熊本県芦北町田川牛渕地区の災害地全景
(2020年7月4日撮影：©アジア航測(株)・朝日航洋(株))

田川牛渕地区において、7月4日4時過ぎ（住民聞き取りに基づく報道）に崩壊が発生し、住家2棟が倒壊して3人が犠牲となった（図3.1.1）。災害地から西南西方向約2.5kmに位置する熊本県芦北観測所の雨量データによると、4日3～4時に79mm、4～5時に82mmを記録し、一連の雨が降り始めた3日4時から4日5時までの総雨量は384mmであった（図3.1.2）。

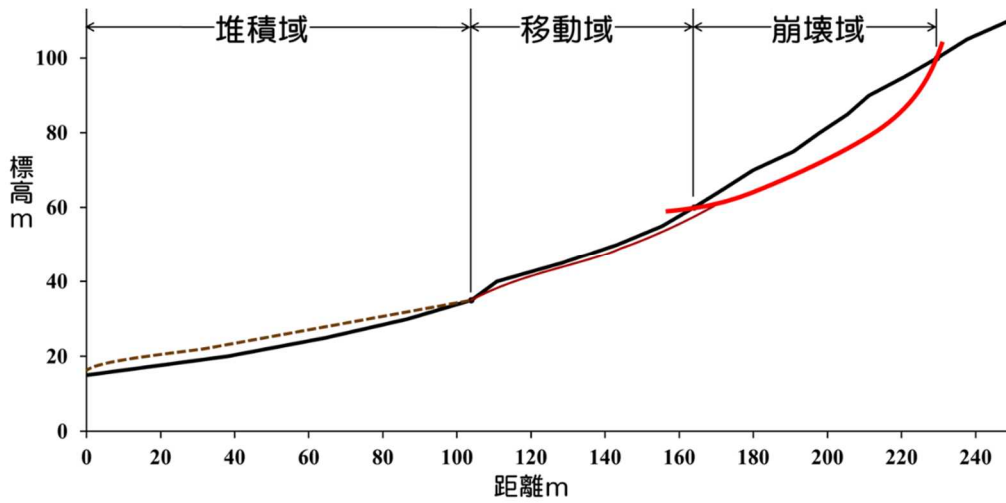
図 3.1.3 崩壊斜面の縦断図

図3.1.3は、現地における簡易測量と芦北町基本図（1/5,000）から崩壊斜面の縦断図を作成したものである。崩壊は傾斜30度程度の斜面（標高60～100m）で発生し、崩壊土砂は傾斜10度程度の斜面脚部の広範囲に堆積した。崩壊域は斜面長約80m、最大幅約40mであり、崩壊の最大深さは約10mであった。崩壊土砂量は崩壊の長さ80m、平均幅35m、平均深さ3mとすると約8,400m³であり、移動域の侵食量を考慮すると1万m³程度の土砂が生産されたと推測される。崩壊斜面の脚部には崖錐が発達しており、これまでも繰り返し土砂移動現象が発生した場所であることがわかる。

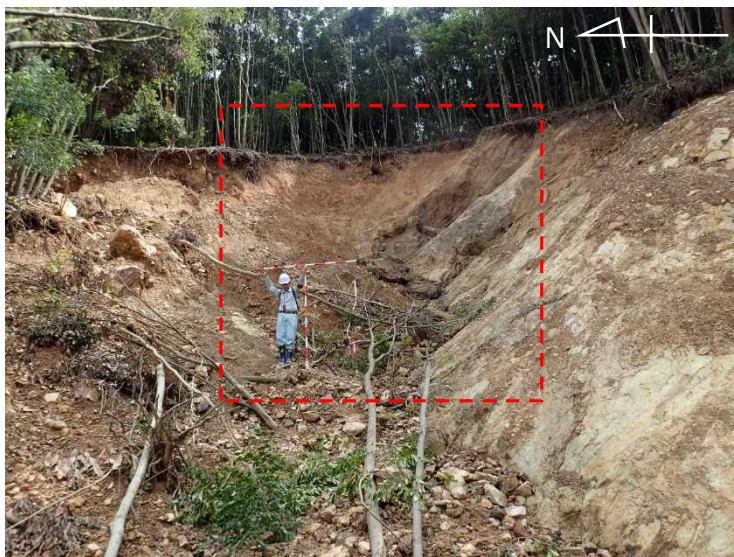
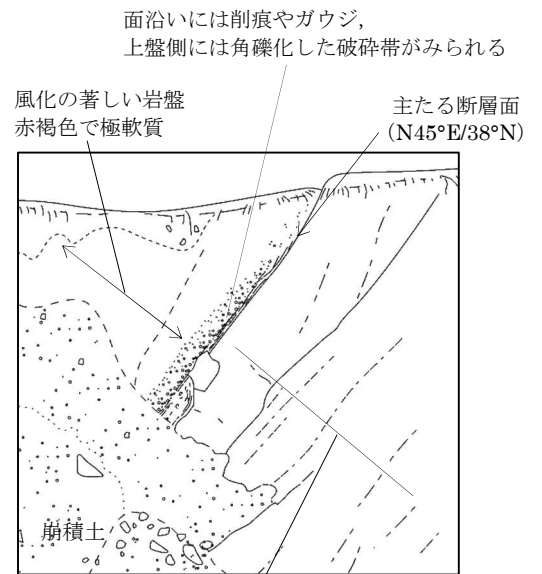
図 3.1.4 崩壊地源頭部の写真 (左) と断層面付近のスケッチ (右)

崩壊地源頭部は一般的な表層崩壊とは異なり、深さ8m程度の明瞭なV字形状をなす（図3.1.4）。崩壊の南側側部には連続して岩盤が露頭しており、砂岩を主体とした地層がN84°W～78°E/59°～64°Nの構造で分布していた。また、斜面頂部付近には断層（N45°E/38°N）が存在し、断層面沿いのスリッケンサイドやガウジがみられるほか、地質構造が失われるほどに角礫化した状態の破碎帯が認められた。この断層面を境に岩盤状況は大きく異なっており、特に上盤側では風化の影響が著しく、褐色化・軟質化が進行した脆弱な状態が確認された。

以上のことから、崩壊発生機構としては破碎されて風化が進んだ地層に多量の雨水が浸透する一方、左岸側から溪床を通して潜り込む断層面付近に発生した浸透流が引き金となって崩壊に及んだものと考えられる。ただし、間隙水圧の上昇によって源頭部から一気に崩壊したのか、それとも浸透流が地表に復帰する斜面下方から侵食・崩壊が上流へ遡上したのかは不明である。

風化の影響はあるが、
やや堅硬な状態にある岩盤

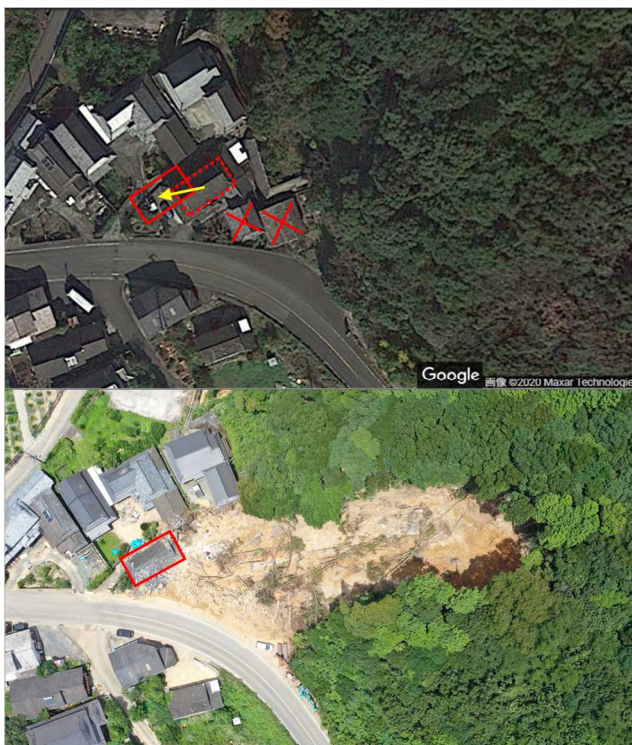
塩尾-4 の崩壊による被害の状況を，図 3.2.2 で述べる。崩壊土砂は斜面の麓にあった 2 階建ての住宅 1 棟を全壊させ，同敷地内の小さな建物（倉庫として利用）2 棟を消失させた。2 階建ての住宅は，崩壊土砂に押されて元の位置から約 10m 移動していた。1 階は完全に潰れ，さらに厚さ 1m 程度の堆積土砂に埋まって見えなくなっており，その上に 2 階部分が大きく歪んで

図 3.2.2 崩壊発生前の画像（上）と発生後の写真（下）の比較。上図の説明：点線の四角形は建物の 2 階の屋根を示し，それが実線の四角形的位置に移動した。2 つの×は消失した建物。下図の説明：赤色の四角形は移動後の 2 階の屋根。

屋根を載せた状態で建っていた。この家の家族のうち1階にいた2名が死亡し、2階にいた1名は隣の家の住民らによって発生後すぐに2階の窓から助け出された（救助した住民からの聞き取り調査による）。

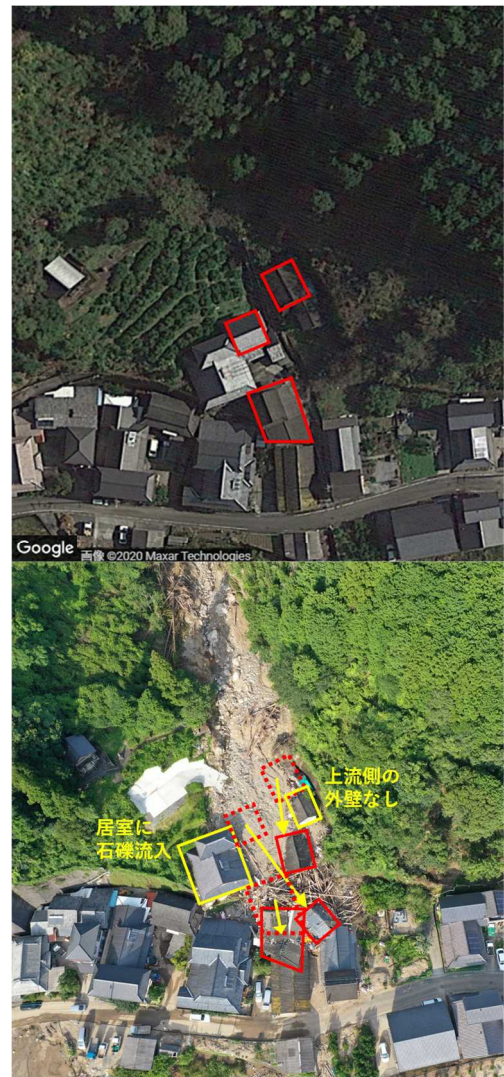
図 3.2.3 土石流発生前の画像（上）と発生後の写真（下）の比較。上図の説明：3 つの四角形の建物は，下図における 3 つの点線の四角形的位置にあった建物。下図の説明：点線の四角形的位置にあった建物の屋根が，それぞれ赤色実線の四角形的位置に移動した。黄色実線の四角形の建物では，居室への石礫流入，上流側の外壁喪失が発生した。

次に、小崎川の土石流による被害の状況を図3.2.3で述べる。土石流によって3棟の建物が押し流され、ほかに少なくとも2棟の建物が損壊を被った。これらの範囲では、土砂と流木が高さ3m程度まで堆積しており、これは下流の建物群に流木、建物のがれき、土砂が堰き止められたためである。押し流された3棟の建物は、それぞれの屋根が土砂やがれきの上に載っており、画像上での距離計測により、元の位置からそれぞれ15m、25m、5m移動したことが分かった。また、右岸側にあった建物2棟が堆積先頭部に移動し、その背部に流木のみが集中していることが写真で分かる。これらの状況から見て、初めに流木群を先頭にした流れが右岸寄りをして建物2棟を押し流し、その後に流木を含まない土砂を中心とした流れが左岸側の建物1棟を押し流したと推定される。

このほかに、損壊した建物2棟のうち1棟は、続きとなっていた上流側の建物が押し流されたため、上流側の外壁が無い状態になっており、もう1棟では建物の居室内に窓ガラスを突き破って大量の石礫（最大径40cm程度）が流入しているのが現地で確認され、どちらも人が居れば非常に危険な状態であった。

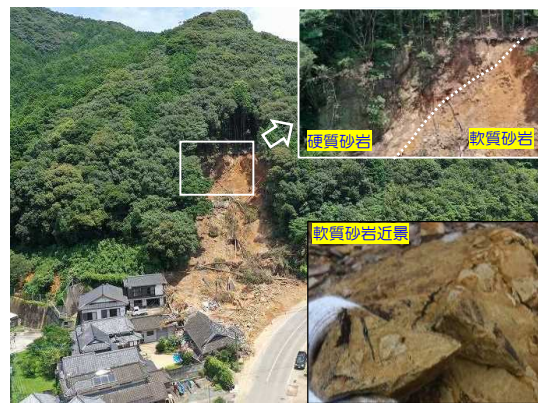
図 3.2.4 塩尾-4 崩壊地の地質状況

本調査地周辺は付加体である秩父帯の南西側縁部に位置する。地質年代は約1億7600万年～1億4600万年前と推測され、付加体特有の複雑な地質構造を呈する。小崎川の溪床部にはチャート質の変成岩が確認される。塩尾-4では崩壊地の北側斜面から滑落崖の中央部にかけて硬質砂岩層が確認され、その南側では指圧により容易に破砕する強風化した軟質砂岩層（地質年代的には秩父帯より新しい可能性あり。凝灰岩質砂岩含む。図3.2.4参照）が確認される。地形もこの地質条件や造山運動の影響を受け、明瞭なリニアメントが認められるなど複雑な地形を呈している。

この崩壊は旧崩壊地の可能性のある凹状地形内に発生し、図3.2.4に示したように滑落崖には硬軟の岩盤境界部が認められる。崩壊地内に明瞭なパイピング孔などは確認できなかったが、図3.2.7に示すように、軟質砂岩のクラック面に流水・地下水の存在痕跡が推測される土砂の付着が確認される。従って、浸透水・地下水による間隙水圧が上昇し、強度の小さい軟質砂岩部が流出したものと推測される。その後、脚部の崩壊・流出により不安定化した硬質砂岩の急崖地（トップリング状のクリープ変状あり）から、φ4m程度の岩塊が最表層に崩落・堆積している。

まず、ハード対策の留意点について述べる。塩尾-4では崩壊地の北側に近接する岩盤部にトップリング傾向が認められる。また、強度の小さい軟質砂岩層の分布が予想される崩壊地南側斜面内には軽微な表層崩壊跡も認められる。当該崩壊地の対策にあたっては、当面、崩壊の拡大に備えて大型土のう等を道路沿いに応急的に整備するとともに、周辺の斜面についても併せて調査・検討を行い、一貫した対策を講じることが望まれる。

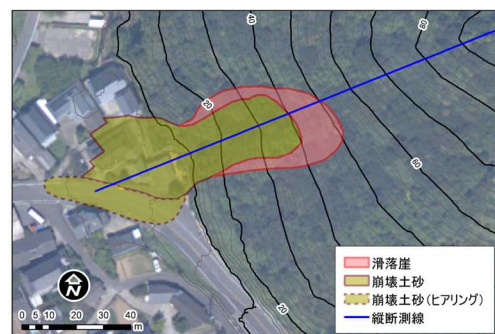
図 3.2.5 崩壊状況平面図（塩尾-4）

塩尾-4では、標高90m平均勾配36°の平滑斜面の中腹、標高50m付近で幅20～25m、長さ55mの崩壊が発生した。崩壊深は3～5m程度と推定される。崩壊土砂は直下の家屋を全壊させ県道水俣田浦線を閉塞して停止した（調査時には県道上の土砂は撤去済み）。斜面途中の崩壊残土は約1,000m³（幅20m長さ25m深さ2m程度）と推定される（図3.2.5、図3.2.6参照）。

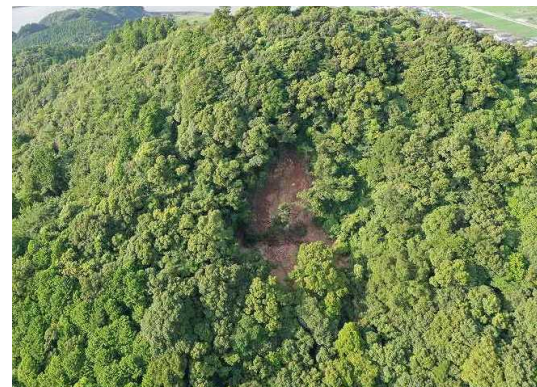
図 3.2.8 小崎川源頭部における崩壊地

小崎川では、源頭部の標高200～220m付近に幅17～25m、長さ30～40m、深さ3～5mの崩壊が発

生している（図 3.2.8 参照）。当該崩壊地は地形図で読み取れる旧崩壊地と推測される凹状地形の上方斜面に発生している。この崩壊地の下部側には碎片～粘土化した黄灰色の破砕帯が分布し、上部の岩塊状の岩盤層と硬軟の差異が認められ（図 3.2.9 参照）、崩壊発生の一因になっているものと推測される。

小崎川では、源頭部の崩壊の残土が崩壊地直下に残存していることから、今後の豪雨によって二次移動すると土石流化することが懸念される。そうした二次災害の防止のため、恒久対策工の実施前に恒久対策工計画地点より上流域に図 3.2.15 に示すようなワイヤーネット等応急対策施設を設置することが望ましい。

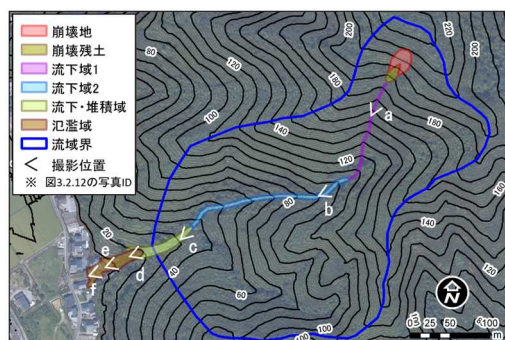
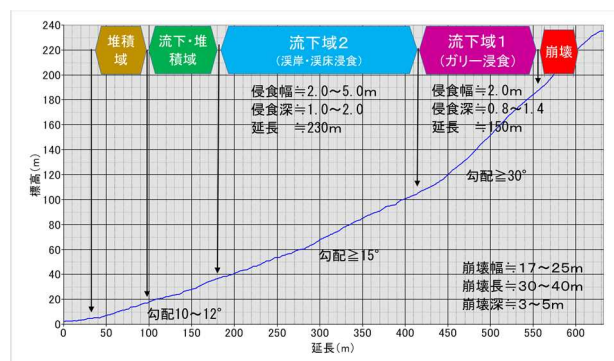
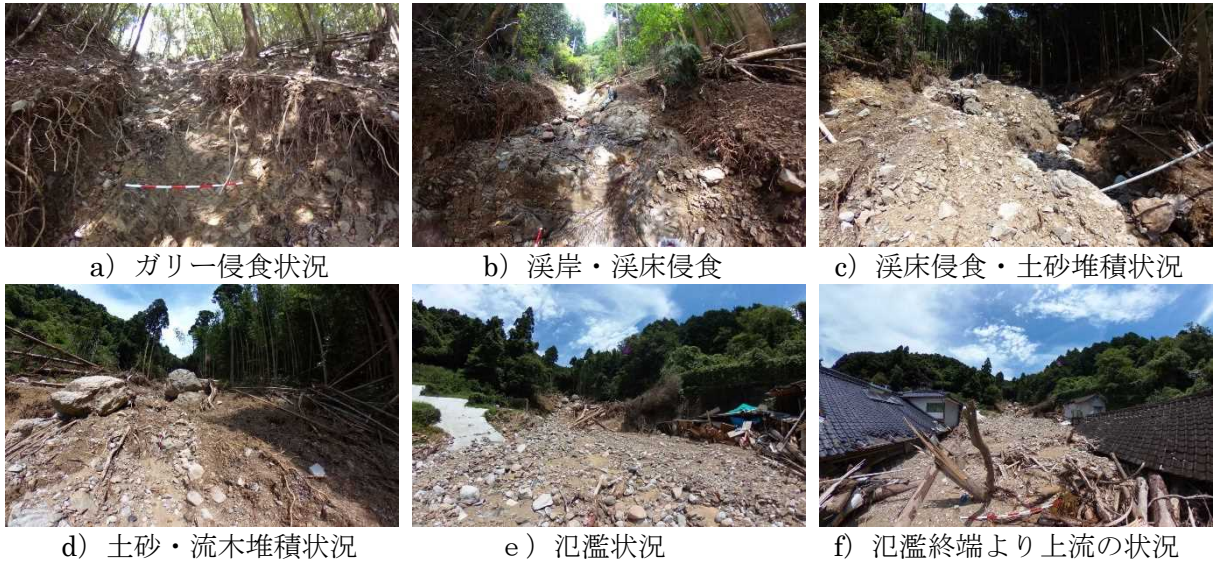
現地調査では、崩壊部直下の渓床勾配が 30° 以上の 0 次谷に相当する約 150m 区間では幅 2m、深さ 0.8~1.4m のガリー侵食、その下流の勾配 15° 以上の 1 次谷に相当する 230m 区間では幅 2~5m、深さ 1.0~2.0m の溪岸・溪床侵食が発生していた。この流下域では、部分的に土砂の堆積が見られたが、ほとんどの溪床は露岩していることから、この区間の推定生産土砂 $1,500\text{m}^3$ と流木はほぼ全量が下流へ流出したと考えられる。そして、その下流の流下・堆積域には幅 5.0~10m、深さ 2.0m 程度の土砂が堆積しており、 $1,200\text{m}^3$ 程度の土砂が当該区間に貯留されているものと推定される（図 3.2.10~12 参照）。

従って、小崎川における土石流は崩壊が起因であるが、下流への流出土砂はガリー及び溪床・溪岸侵食に由来すると考えられることから「崩壊型」には分類されないものと判断される。ここで、土石流は先に図-3.2.3 に示したように 3 棟の建物を大きく移動させるだけで停止した。源頭部の崩壊土砂が下流まで流出しなかったことが、被害規模を小さくした一因と推測される。

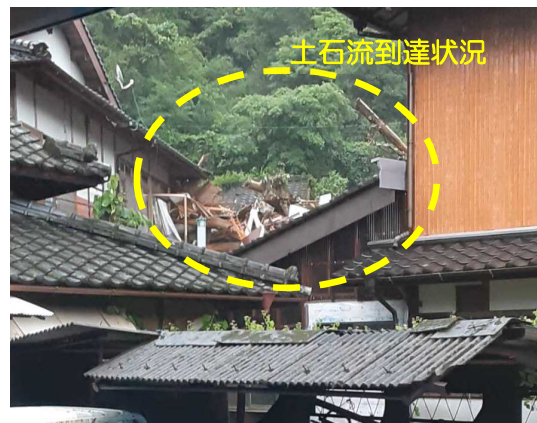
図 3.2.13 家屋背面への土石流到達状況（釜修弥氏提供，7:15 頃撮影）

- ・土石流の発生時刻は 7 時前と推測されるがその詳細時刻は不明。なお、土石流到達直後にスマートフォンで撮影された図 3.2.13 の時刻は 7 : 15 であった。
- ・雨の音が大きく、前兆現象及び土石流到達時の発生音には住民は気づかず。
- ・4 時頃から大崎川・女島川の氾濫で道路が冠水。
- ・7 時前に小崎川からの泥水が家屋間を流下。その後礫交じりの土砂が流下。（前兆現象）
- ・7 時前に被災家屋の敷地から軽トラックが下方の家屋敷地へ落下。

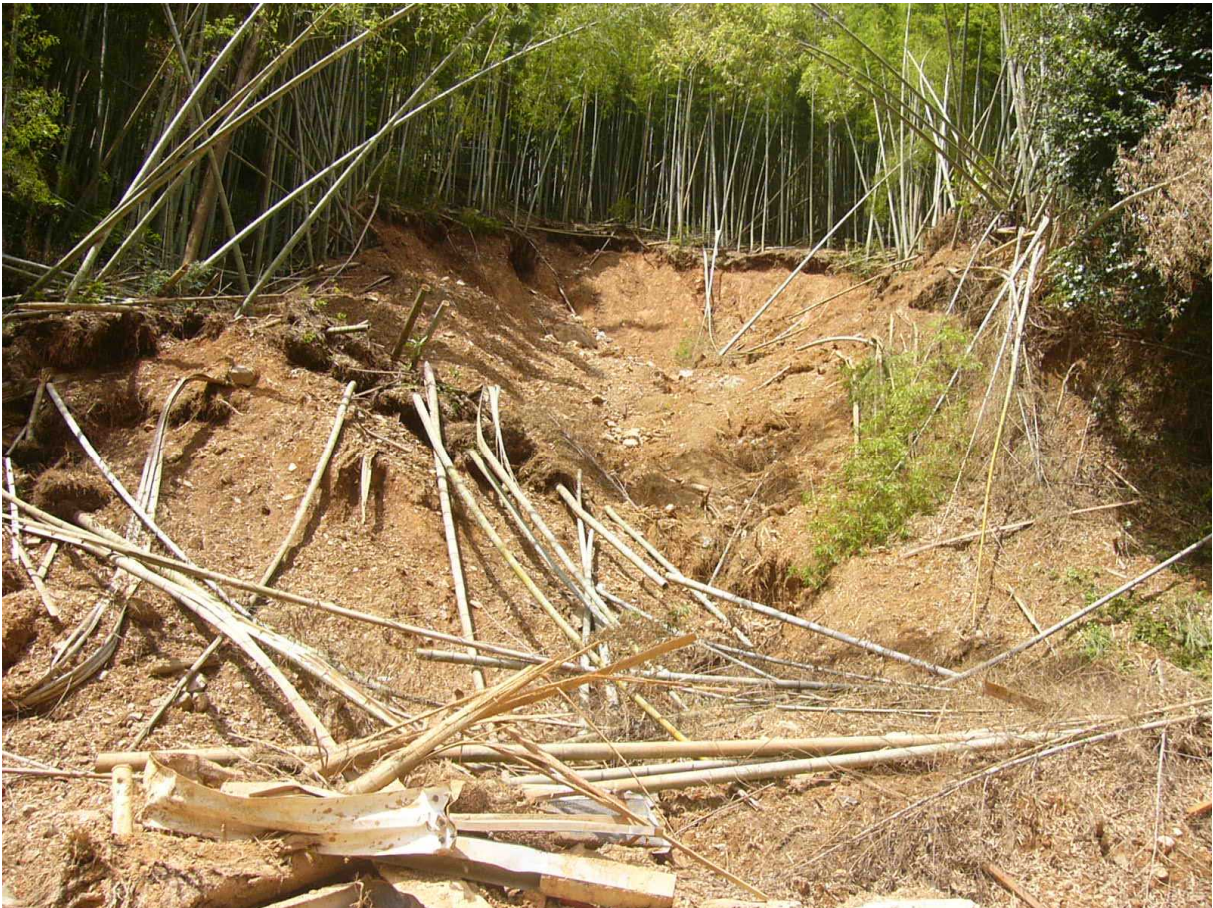
写真 3.3.1 崩壊斜面の全景

- ・発生日時
斜面崩壊は7月4日午前5時頃に発生した(写真3.3.1)。
- ・被害
崩壊土砂によって、斜面から約20m離れた人家に住む1名が犠牲となった。
- ・雨量
7月3日午前4時から7月4日午前5時までの連続雨量は492mm(熊本県設置の田浦観測所)。

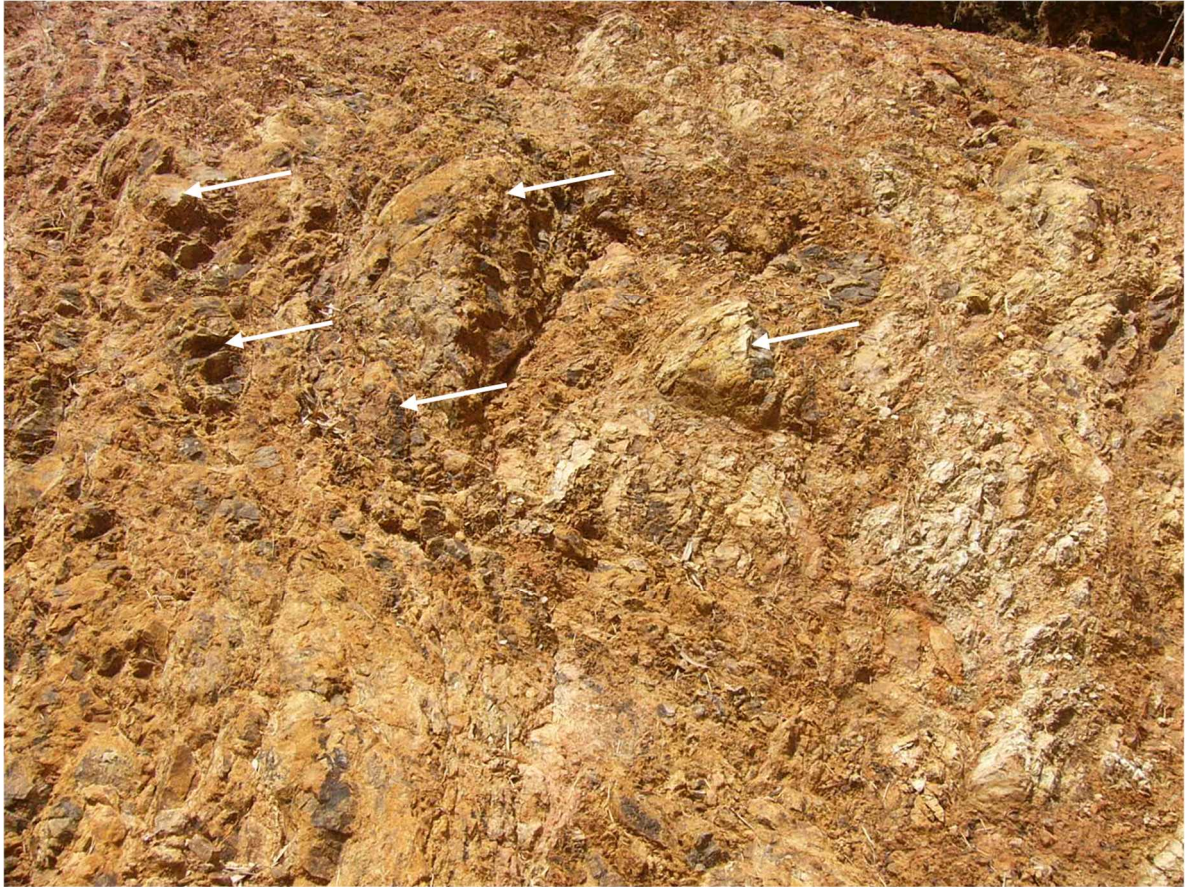
- ・地形、地質、植生
斜面は36~38度の傾斜を成す。基盤地質は、秩父帯南帯に属する海溝付加体堆積物起源の粘板岩(数十cm~数m規模のチャートや玄武岩の硬質なテクトニックブロックを岩塊状に含む)で(写真3.3.2)、赤色化した強風化層(礫混じり土砂)が地表から5m以上露出する(写真3.3.3)。斜面は竹林となっていた。
- ・発生機構と崩壊の規模
斜面上の強風化層が雨水浸透による強度低下に伴い、表層崩壊が発生した。崩壊規模は、斜面長約56m、最大幅約20m、崩壊の最大深さは約5mであり、崩壊土砂量は約1,500m³であった。また、数m規模の硬質岩塊は斜面下方へ大きな衝撃力で落下したと想定され、花崗岩分布域のコアストーンと同じ被災形態である。
記録的な豪雨であったこと、さらに強風化層が厚く発達していたことが、崩壊深の比較的大きな崩壊を発生させた原因と考えられる。

写真 3.3.2 基盤岩 (数十 cm の硬質ブロックを含む強風化粘板岩。矢印は岩塊の代表箇所)

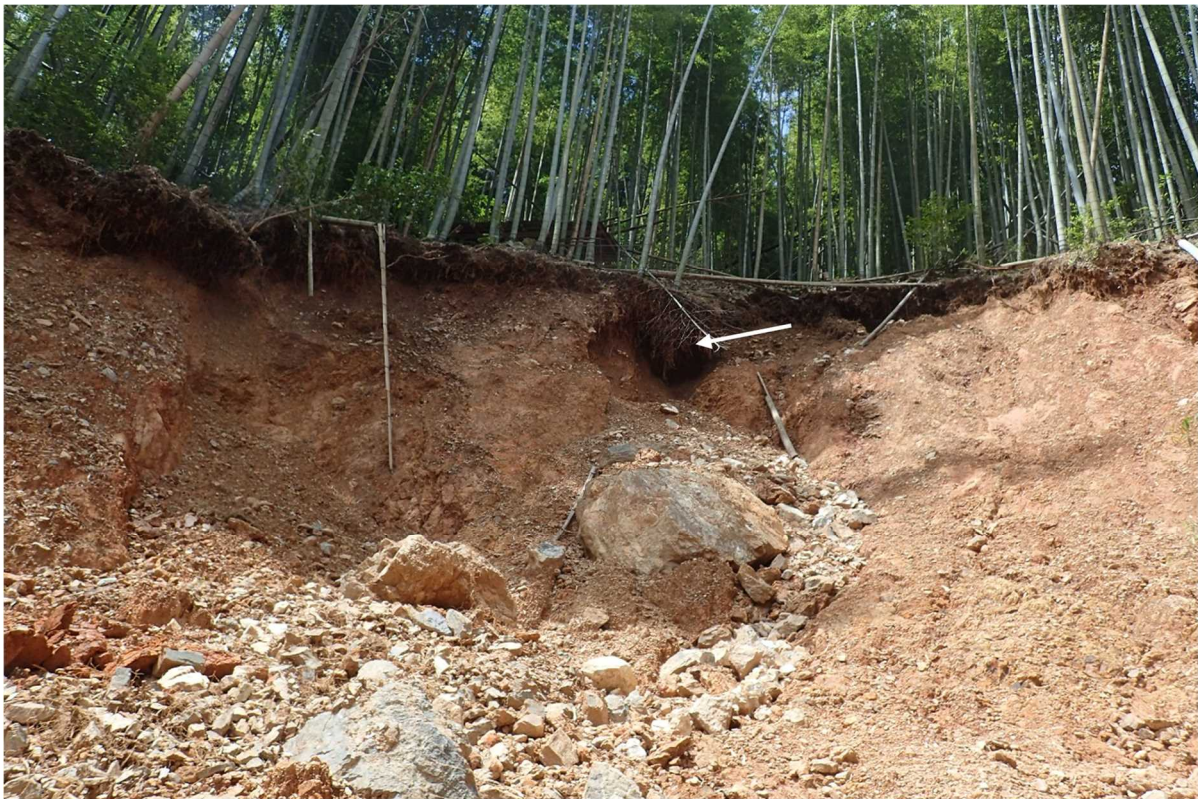
写真 3.3.3 基盤岩 (数 m の硬質ブロックと抜け落ちによる空洞 (矢印), 強風化の厚さは 5m 以上)

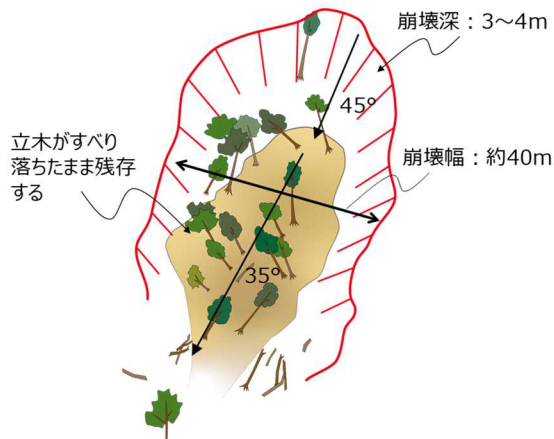
図 3.4.4 崩壊地の概要

現地踏査は 2020 年 8 月 1 日午前 11 時頃から午後 2 時頃にかけて実施した。図 3.4.4 は崩壊地の概要を示したもので、図 3.4.5 は崩壊地の滑落崖とすべり面の全景である。現地において簡易に形状を計測したところ、崩壊深は 3~4m 程度、崩壊幅は約 40m 程度であった。すべり面の勾配は 45 度程度で、崩壊地内に残存した崩土の表面の勾配は 35 度程度であった。その崩土上にはヒノキが残っていた。その根系の大きさを計測すると、深さ 0.8m 程度、幅 2m 程度であった。崩壊内では、局所的に平国層と思われるシルト岩類や津奈木安山岩と思われる安山岩類が見られた。

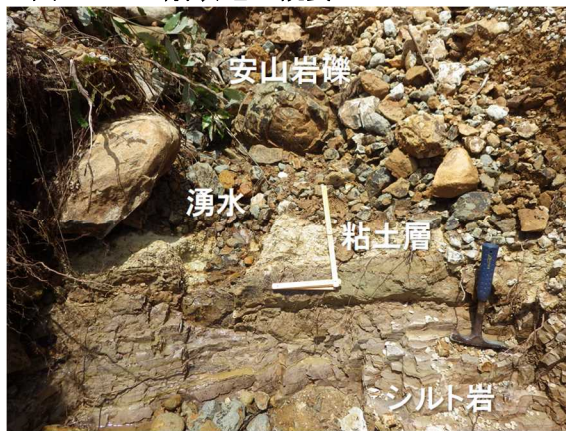
図 3.4.6 崩壊地内の湧水

また、上位の安山岩と下位の平国層の境界付近から湧水が見られた（図 3.4.6）。この地層の境界部には、滑落崖に対して平行で、かつ斜面に対して受け盤構造となる、白色の粘土層が見られた（N70° E/60° N）。崩壊箇所周辺には NE-SW 方向のリニアメントが認められることから、この白色の粘土層は断層である可能性がある。崩壊斜面下方には泥岩・砂岩等から構成される混在岩が分布し、チャートや石灰岩等の礫も多く見られた。

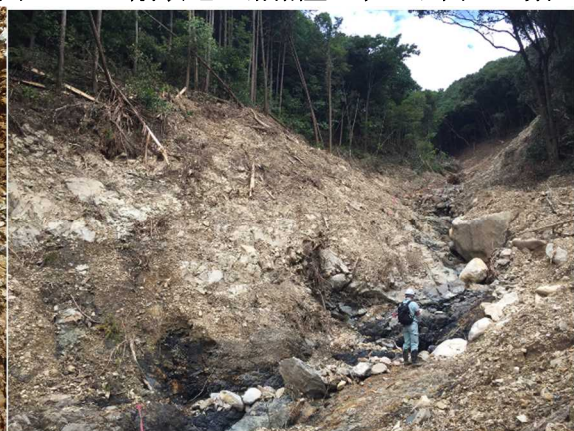
図 3.4.7 溪床の侵食

図 3.4.7 は標高 50m から 60m 程度の区間で見られた露岩の状況である。崩壊地に残存した土砂の下流端である標高 90m 程度付近から 50m 程度付近までの区間において、露岩した箇所が見られた。この区間は溪床勾配が 15 度以上であったことから、土石流が河床を侵食したと推測される。

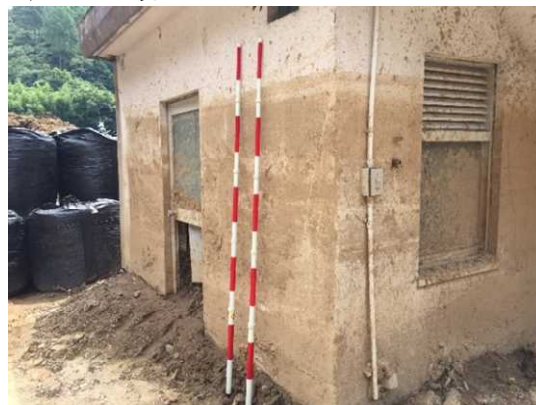
図 3.4.8 土石流の流下痕跡

図 3.4.8 は地区内の建物の壁に見られた流下痕跡である。その建物は図 3.4.1 の①である。現地踏査時点で土石流の堆積物は一部除去されており、原形をとどめていなかった。この建物の壁に付着した泥から推測すると、土石流は深さ 1.8m 程度で堆積したと推測される。
