(公社) 砂防学会 令和2年台風10号による土砂災害に係る緊急調査報告

宮崎県東臼杵郡椎葉村下福良地区の土砂災害 (速報)

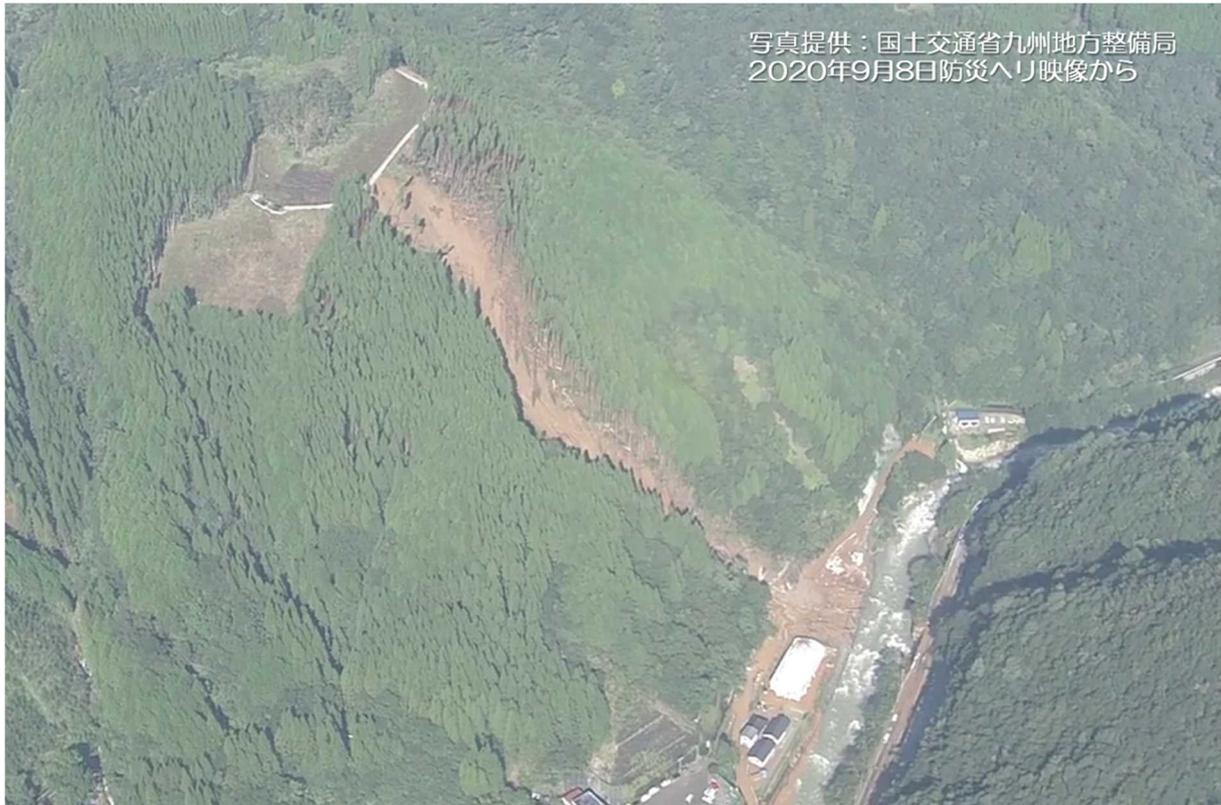
椎葉村下福良鹿野遊地区において、9月6日20時頃、斜面崩壊が発生し、住家等が倒壊して死者1人、行方不明者3人、負傷者1人の被害が出た(図-2)。災害地から南西方向約5kmに位置する椎葉駐在観測所(宮崎県日向土木事務所管理)の雨量データによると、一連の雨が降り始めた5日1時から6日20時までの総雨量は394mm、この間の最大時間雨量は39mm(6日19時~20時)であった(図-3)。

図－2 宮崎県椎葉村下福良鹿野遊地区の災害地全景

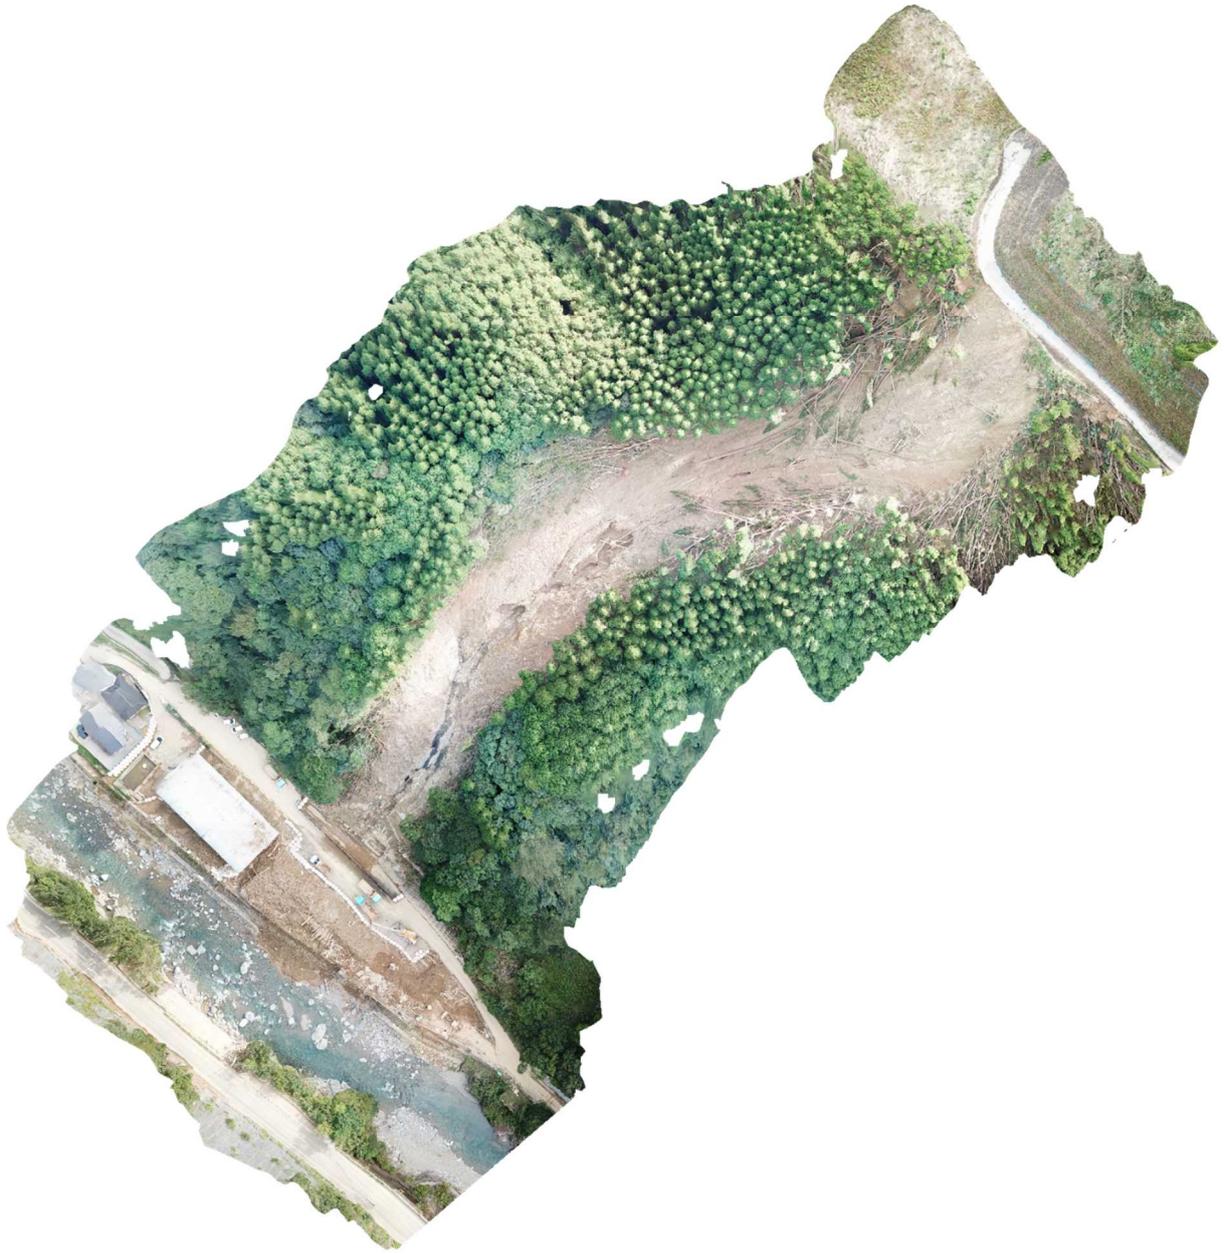
図-4は、9月21日に撮影したドローンによる災害現場の空中写真である。また、図-5および図-6は、国土地理院5mメッシュ標高データから作成した崩壊前の崩壊地周辺のCS立体図(戸田, 2012)と崩壊斜面の縦断図である。崩壊は谷地形を呈する斜面において標高570m付近から発生している。図-6から崩壊前の斜面傾斜を求めると、標高580mより上部は8度、標高520m~580mは39度(斜面Aと呼ぶ、以下同様)、標高450m~520mは31度(斜面B)、標高400m~450mは36度(斜面C)であった。

図-4 ドローンによる災害現場の空中写真（9月21日撮影）

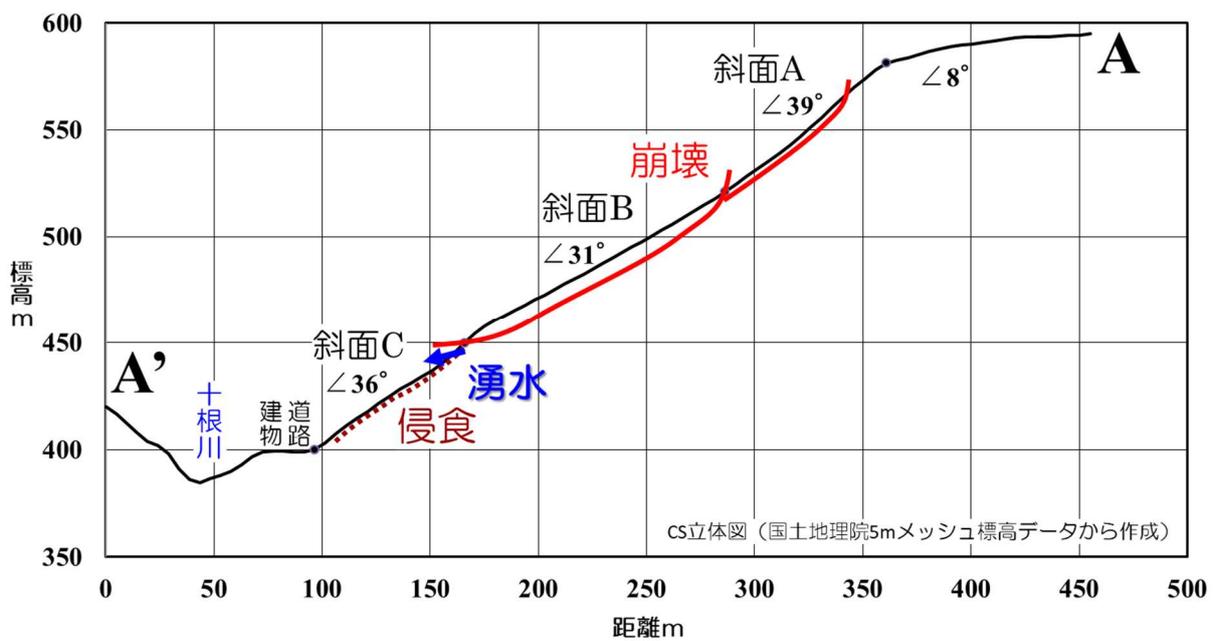
斜面Bには、その上部の斜面Aにおいて繰り返し発生してきたと思われる表層崩壊等による土砂が長年かけて堆積した崖錐が発達している。谷地形に集まった雨水の浸透によって斜面Bの表土層とその下位の崖錐堆積物の一部が崩壊し、続けて斜面Aの表土層が崩壊したと推測される。崩壊土砂は斜面を侵食しながら流下し、道路を横断して建物を破壊、さらに河川の対岸に達した。9月21日の調査時、斜面Aでは厚さ1m未満の表土層が滑落して下位の頁岩が露出していた(図-7)。斜面Bにはまだ多量の崖錐堆積物が残留しており、残留した崖錐の一部には崩壊後の降雨によると思われるガリ侵食が認められた(図-8)。460m付近に形成されたガリ断面の観察によると、崖錐堆積物の厚さは4m以上であった(図-9)。斜面Cでは崩壊土砂の移動によって表土層が広く面的に侵食され、頁岩が露出していた(図-10)。標高450m付近の頁岩の風化層あるいはその上位の崖錐堆積物層付近から4L/s程度の湧水がみられ、湧水の電気伝導度とシリカ

簡易測量によると、崖錐斜面 B における崩壊土砂量は崩壊斜面長 140m、平均幅 20m、平均深さ 2m として約 5,600m³、斜面 A における崩壊土砂量は崩壊斜面長 70m、平均幅 20m、平均深さ 1m として約 1,400m³ であり、合計 7,000m³ の土砂が生産されたと推定される。

図-6 崩壊斜面の縦断図と崩壊模式図
 縦断図の測線位置は図-5の紫色線

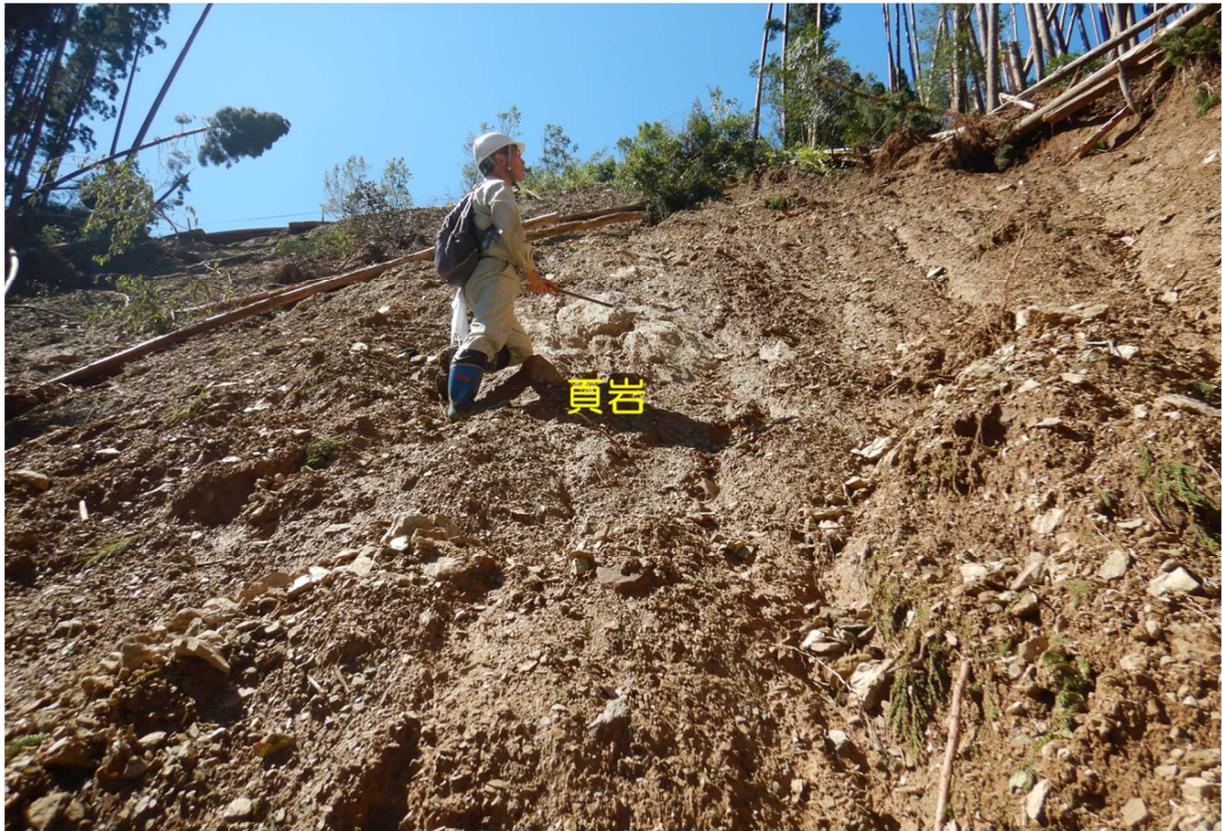
図-7 標高 520m～580m の斜面 A の表層崩壊
表土層の滑落后に頁岩の岩盤が出現

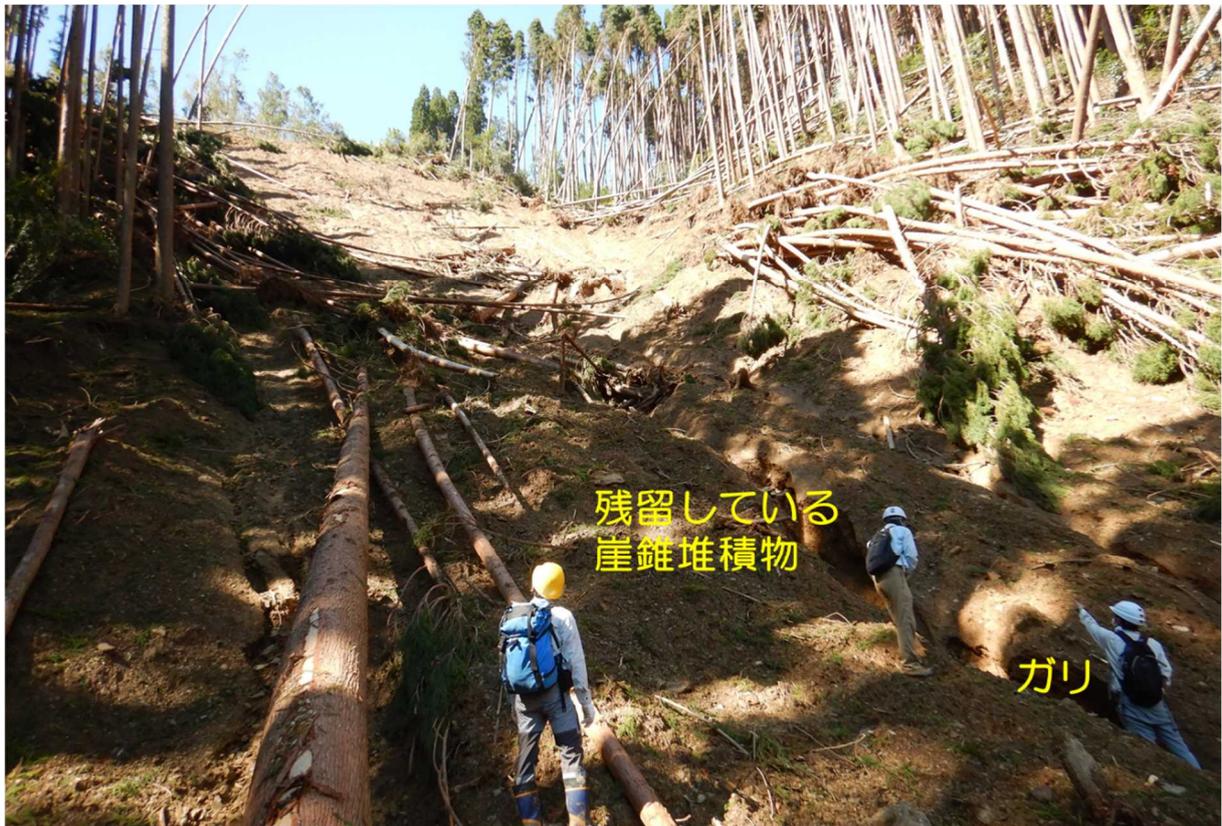
令和 2 年 9 月 6 日、台風 10 号に伴う大雨により宮崎県椎葉村で発生した、人的被害を伴う土砂災害を引き起こした崩壊の特徴を取りまとめた。崩壊は付加体山地の急斜面で発生し、生産された主な土砂は斜面中腹に堆積していた崖錐堆積物であった。斜面中腹には多量の崖錐堆積物が残留しており、またその下位には頁岩の風化層が分布している。今後の降雨に伴う崩壊あるいは侵食によって土砂が生産される恐れがあり、その対策が必要である。

図-8 標高 450m～520m の崖錐堆積物（斜面 B）の崩壊
斜面には崖錐堆積物が残留しており、崩壊後の降雨によりガリが刻まれている

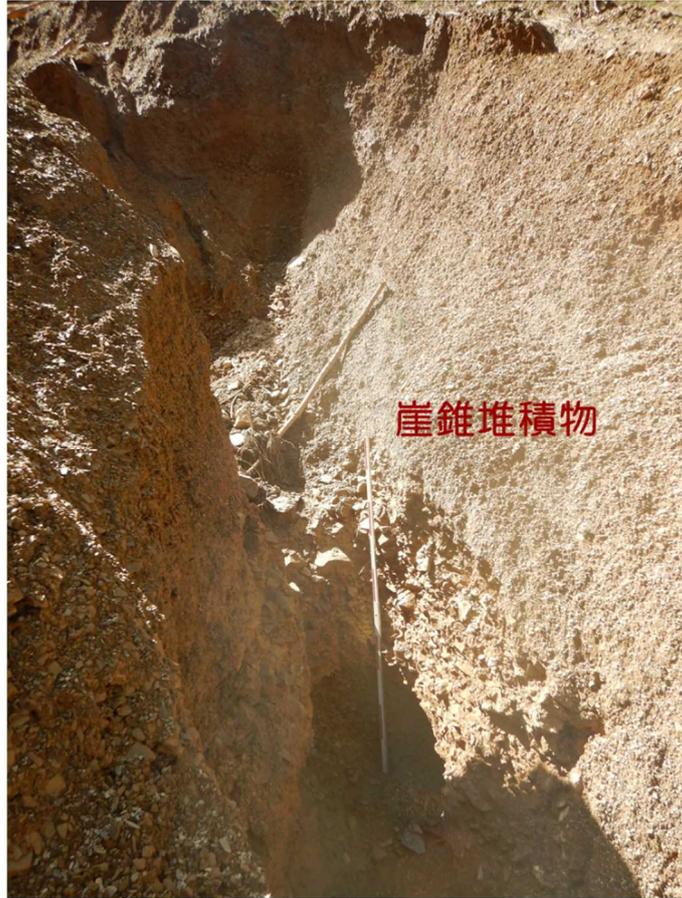
図-9 標高 460m 付近の厚さ 4m 以上の崖錐堆積物

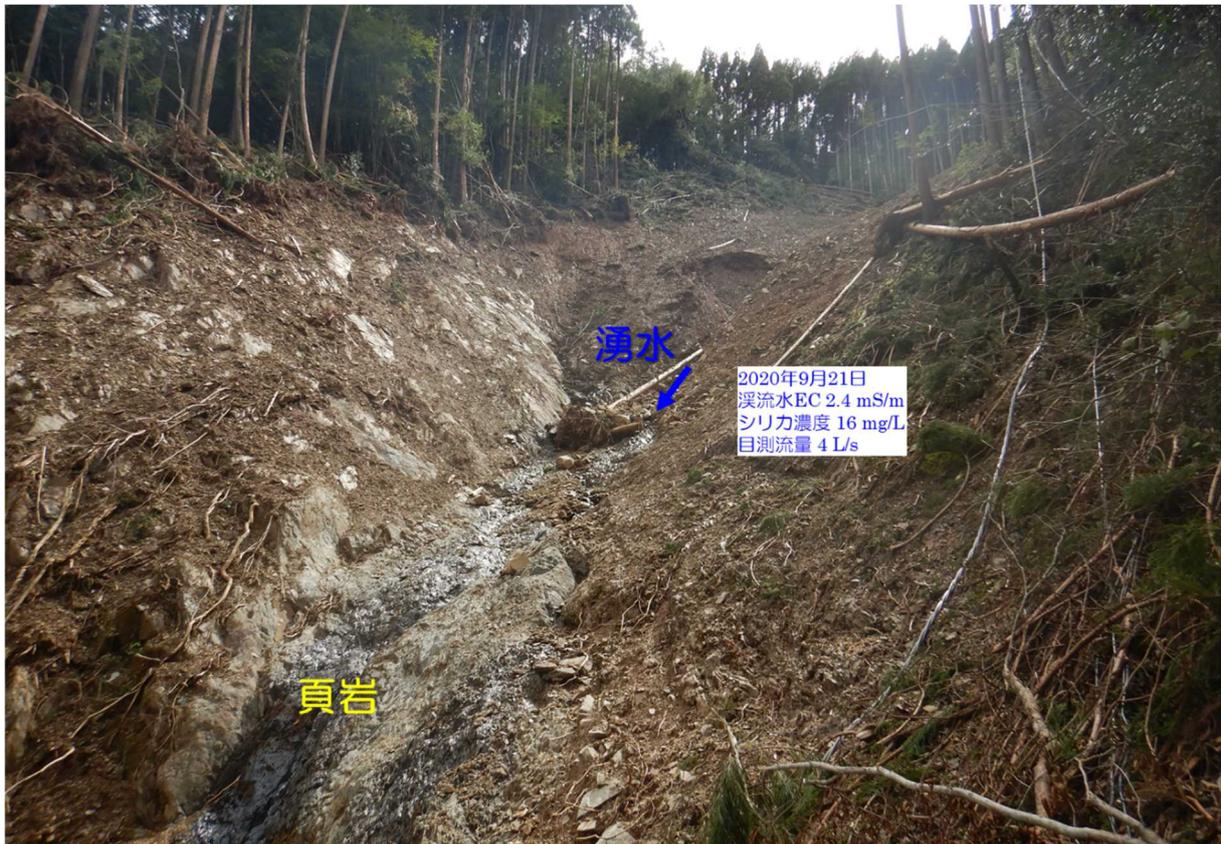
濃度を測定すると 2.4 mS/m と 16 mg/L であり、深い地下水ではないと判断された (図-10)。

図-10 標高 400m~450m の斜面 C の侵食状況と湧水
