(公社) 砂防学会 令和3年8月豪雨災害に係る緊急調査 —九州地方で発生した土砂災害について—

令和3年8月台風第9号から変わった温帯低気圧の影響による豪雨および11日からの前線に伴う大雨により、東北地方から九州地方にかけての全国各地で土砂災害が発生した。公益社団法人砂防学会では、土砂災害発生の原因、今後の対策等の検討のため、各支部において緊急調査を実施した。ここでは、九州支部が実施した長崎県雲仙市小浜町雲仙の宿泊施設「青雲荘」近くで発生した土砂災害の調査結果を報告する。

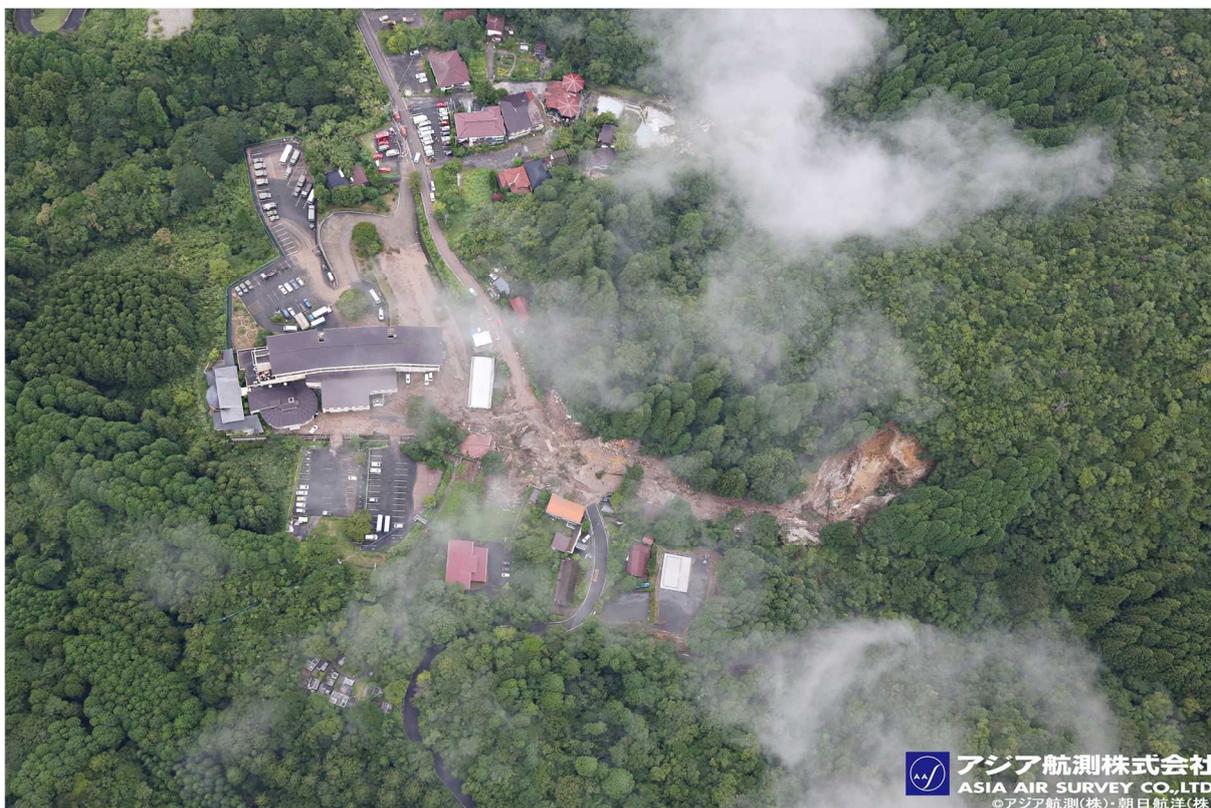
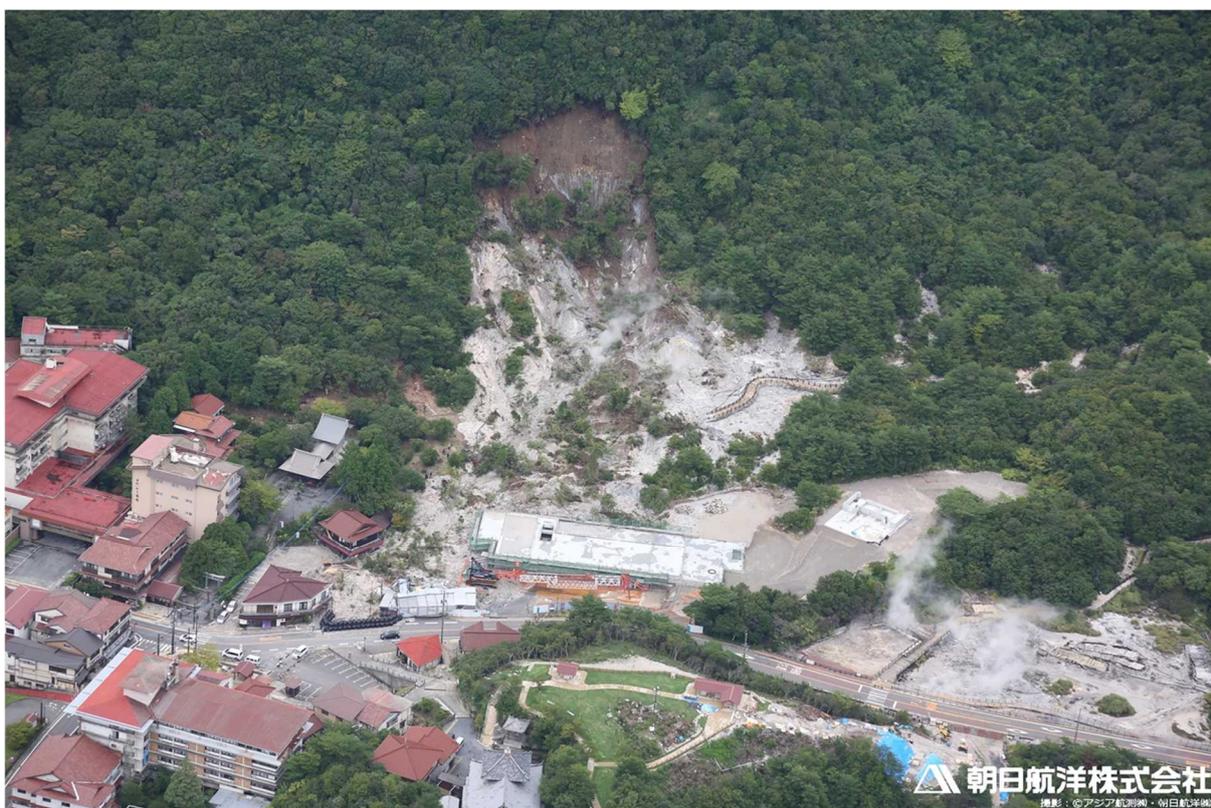
長崎県雲仙市小浜町雲仙の雲仙温泉街において、小地獄地区と八万地獄地区（両地区は直線距離で約 1km 離れる）の 2 か所で斜面崩壊が発生した（図 3.1）。このうち小地獄地区では、崩壊土砂が斜面脚部の小さな谷を流下し、谷出口にあった住宅を全壊させて、人的被害を伴う土砂災害となった。住家 2 棟が全壊し、うち 1 棟で 3 名が死亡、もう 1 棟で 1 名が重傷を負った。流出した土砂は谷出口からさらに約 100m 遠方まで到達し、そこにある宿泊施設「青雲荘」の 1 階内部にも流れ込んだ。報道によると、災害発生時刻は 8 月 13 日午前 4 時頃である。

八万地獄地区の崩壊は 8 月 13 日午後 6 時 30 分頃に発生した。崩壊土砂は観光スポットの八万地獄を流れ下り、さらに国道 57 号線まで到達して、途中の土産物店、飲食店などに被害を与えた（長崎県災害対策本部，2021）。

図 3.1 雲仙市小浜町雲仙の小地獄地区（上）および八万地獄地区（下）の災害状況
（アジア航測（株）・朝日航洋（株）撮影）

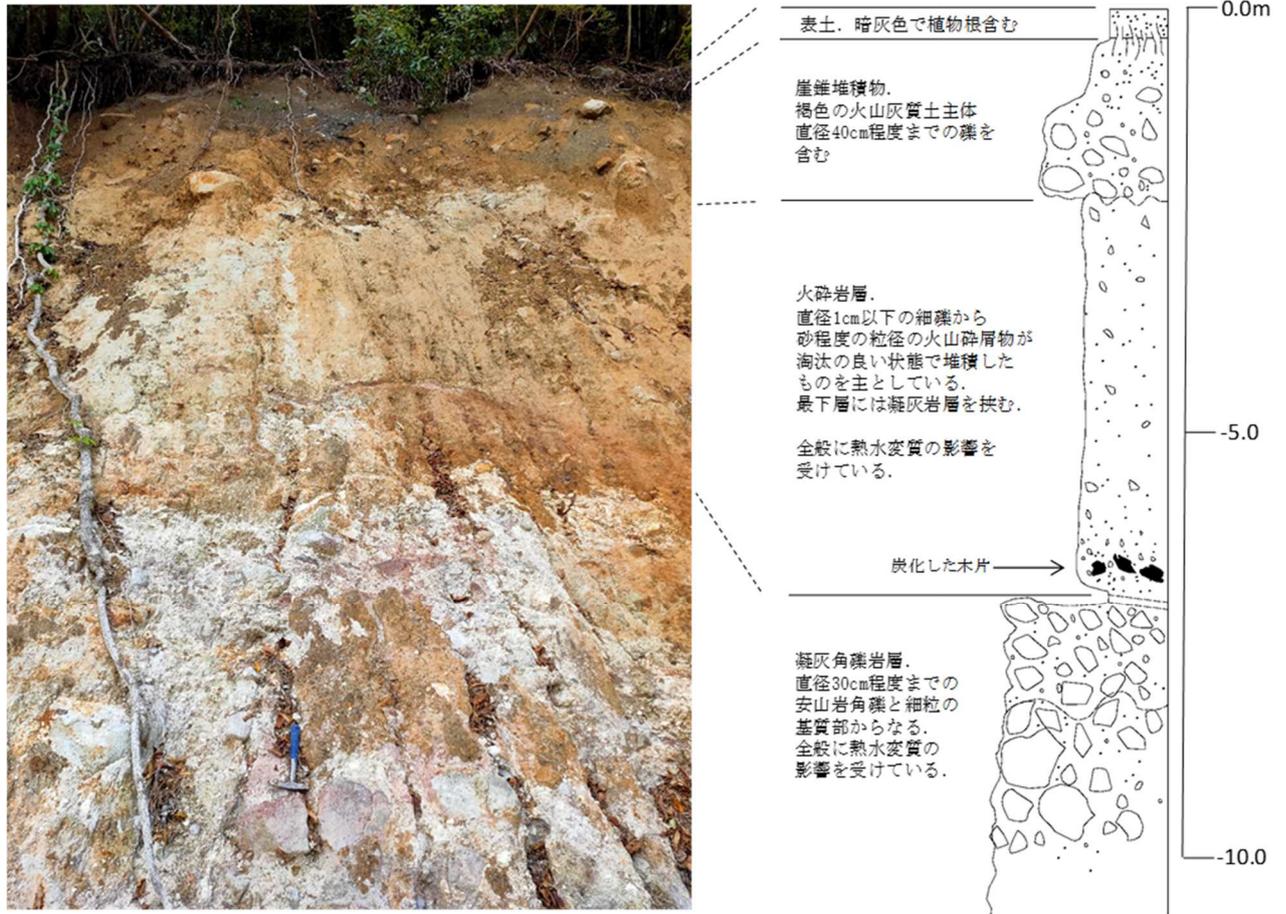
図4.3は、現地調査に基づいて作成した崩壊斜面の地質柱状図である。最下位の凝灰角礫岩層は、直径数cmから30cm程度の安山岩角礫と細粒の基質部からなり、山体崩壊などの短い移動距離で堆積したものと推定され、非常に淘汰が悪い。また、基質部は熱水変質を強く受けて灰白色の極軟質粘土になっている。

その上位の火砕岩層は、直径1cm未満の細礫から砂程度の粒径の火山砕屑物が淘汰の良い状態で堆積し、最下部には5cm厚さの凝灰岩層がみられる。また、層下部の細礫を主体とした層には炭化木片が含まれていた。この層準は崩壊地内で層厚が2～5mと変化しており、旧谷地形を埋めて堆積したものである。また、この層準は最上位にリング状パターン（リーゼガングリング）が認められることから、上位の崖錐堆積物に覆われる前に熱水変質を受けたと推察される。

さらに上位には、細粒の基質部を主体とした直径30cm程度の安山岩礫を含む層が分布している。この層位は全般に褐色を呈した基質からなり、下位の層準と違って熱水変質の影響が少なく、火山灰質土の中に新鮮で硬質な安山岩礫を含むことから崖錐堆積物と考えられる。この層より上位は植物根を含む表土層となっている。

図 4.3 崩壊斜面の地質柱状図

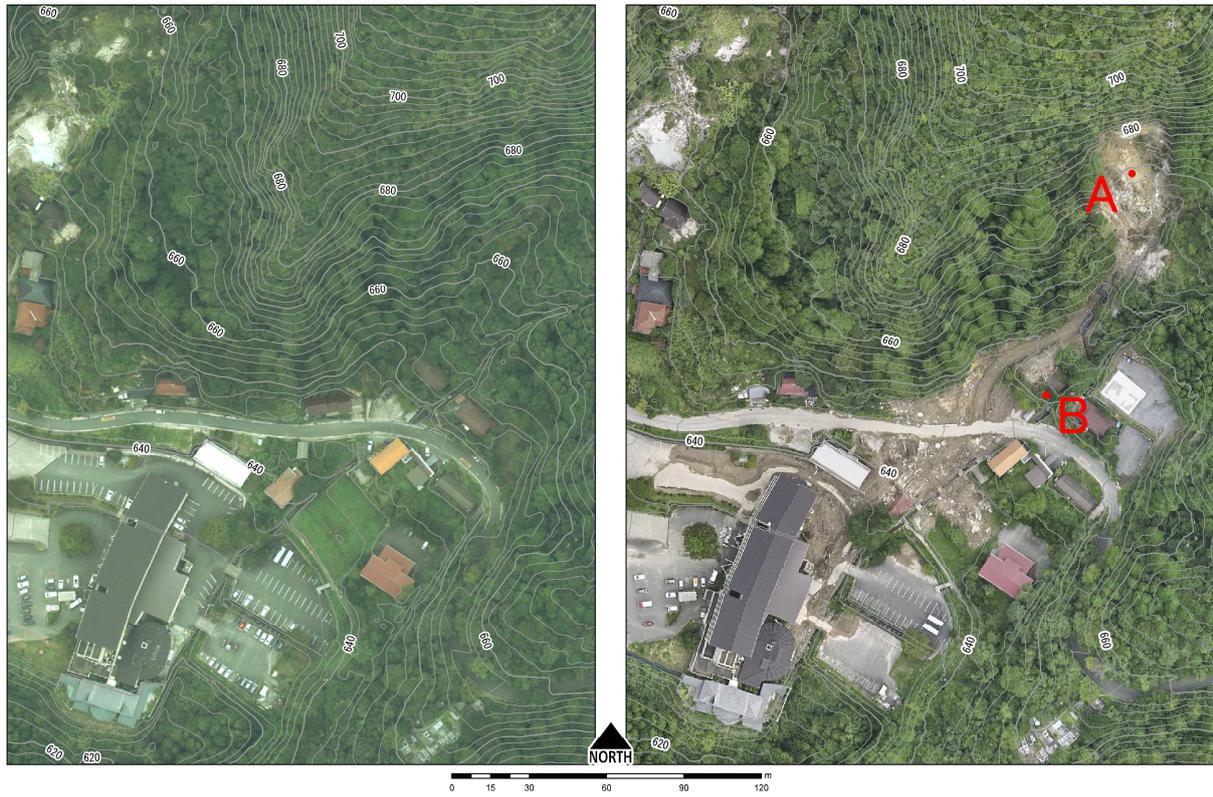
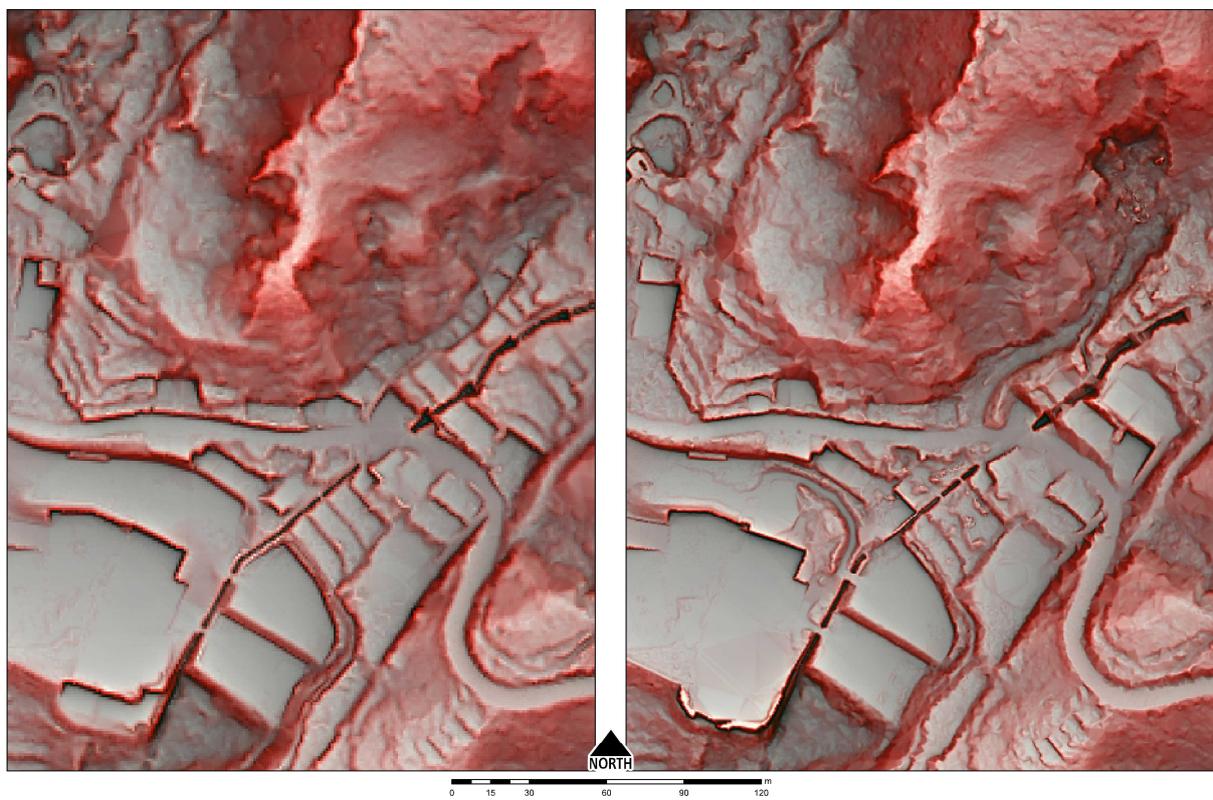
国土交通省九州地方整備局長崎河川国道事務所雲仙砂防管理センターによる航空レーザ測量成果を用いて小地獄地区の災害地の地形を調査した。図 5.1 は、災害前（2021 年 1 月）と災害後（2021 年 9 月）のオルソフォト等高線図および赤色立体地図である。また、図 5.2 は、災害前後の航空レーザ測量結果の差分解析による地形変化と崩壊地を拡大した赤色立体地図である。小地獄地区の崩壊は、平均勾配 35 度の斜面で発生し、最大幅約 31m、斜面長約 45m、最大鉛直深約 7m であった。また、崩壊土砂量は、崩壊前後の地形標高モデルの差分解析から算出すると約 3,800m³であった。

崩壊した斜面の上部には最大幅約 30m、斜面長約 36m の表層崩壊跡地が認められる（図 5.2）。今回の大雨では、この崩壊により斜面に堆積していた崖錐堆積物とその下位の熱水変質を受けた火砕岩層が崩壊したものである（図 5.3）。崩壊地の脚部（図 5.1 の A 地点）からは湧水がみられ、電気伝導度 31.3mS/m、pH3.2、水温 11.4℃、シリカ濃度 59mg/l であった。一方、崩壊斜面に隣接する渓流水（図 5.1 の B 地点）は、電気伝導度 8.6mS/m、pH4.7、水温 11.6℃、シリカ濃度 50mg/l であった。一般に火山周辺の地域では、地下水に火山ガスが付加されると水の電気伝導度は高くなる（鍵山，2018）。崩壊した斜面は、湧水の電気伝導度が非常に高いことから、地下深部から供給された火山ガスが地下水に付加される地下構造を有し、さらに電気伝導度が高くなった地下水は母岩の変質をより進行させる条件下にあったと考えられる。

図 5.1 小地獄地区の災害地のオルソフォト等高線図（上）および赤色立体地図（下）

崩壊地の復旧工事においては、崩壊地からの地下水排除を講じることや酸性を示す地下水に耐える工法を採用することが必要である。

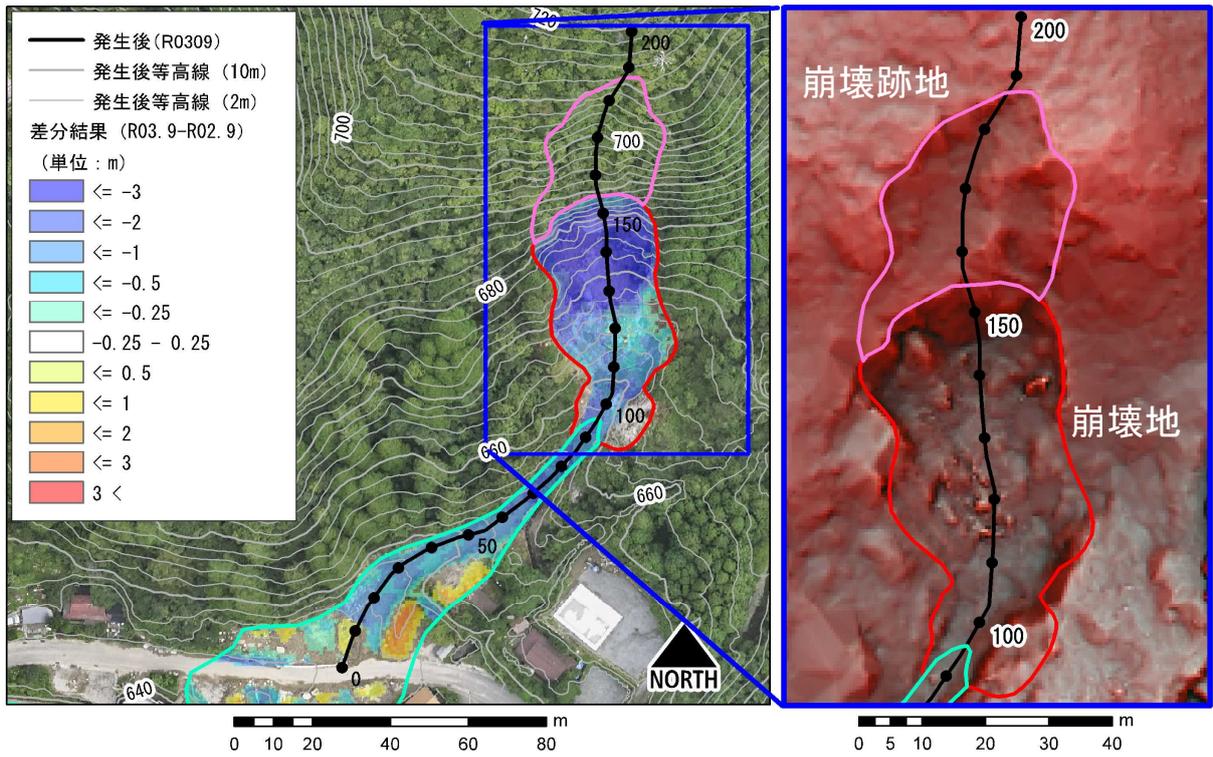
図 5.2 小地獄災害地における航空レーザ測量結果に基づく差分解析と崩壊地の赤色立体地図

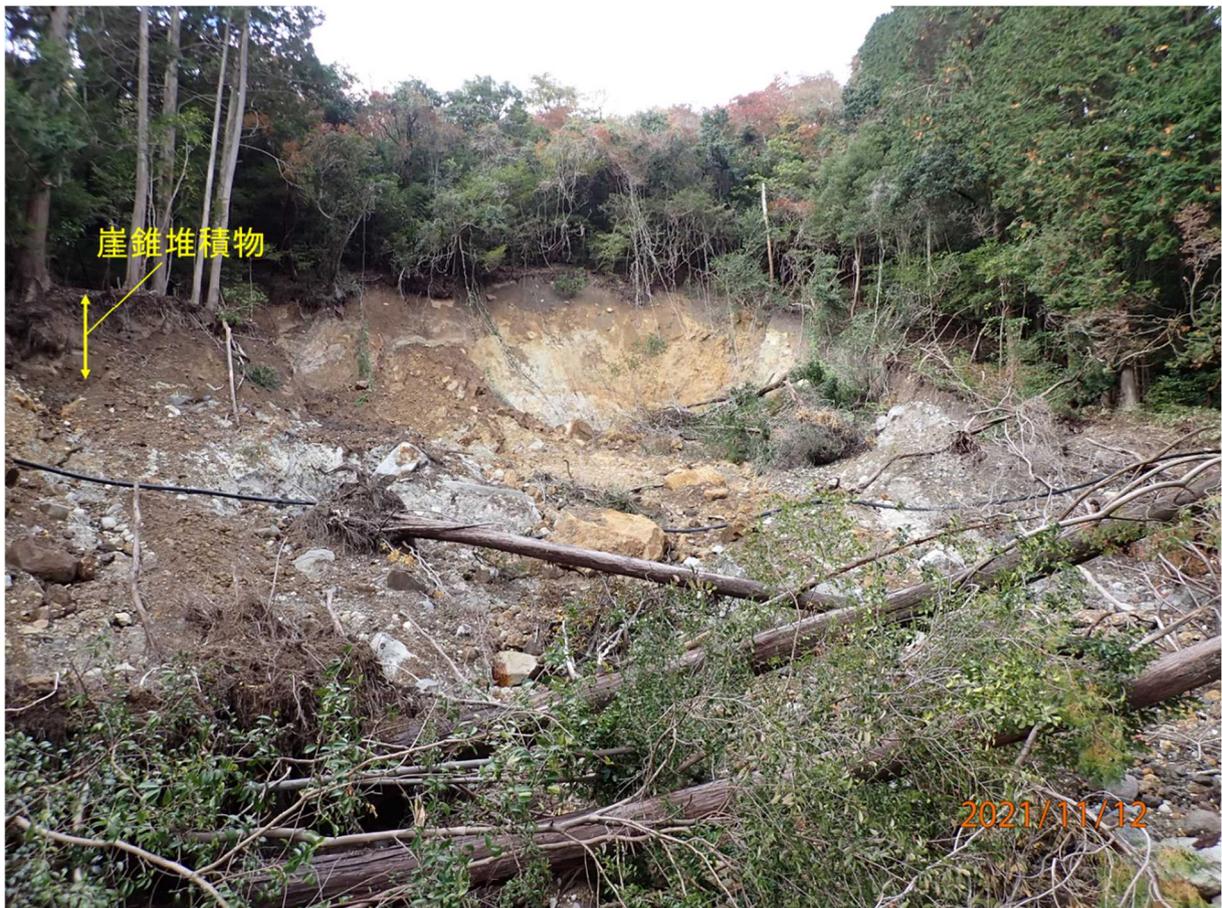
崩壊発生機構としては、8 月 11 日から崩壊発生までの総雨量 600mm 以上という多量の雨水が斜面に浸透したことと地下構造に規制されて流動した地下水の集中によって、崖錐堆積物およびその下位の火砕岩層の間隙水圧が上昇して崩壊に至ったと考えられる。その結果、崩壊深がやや大きくなり、崩壊土砂量も多くなった。

図 5.3 小地獄地区の崩壊地全景

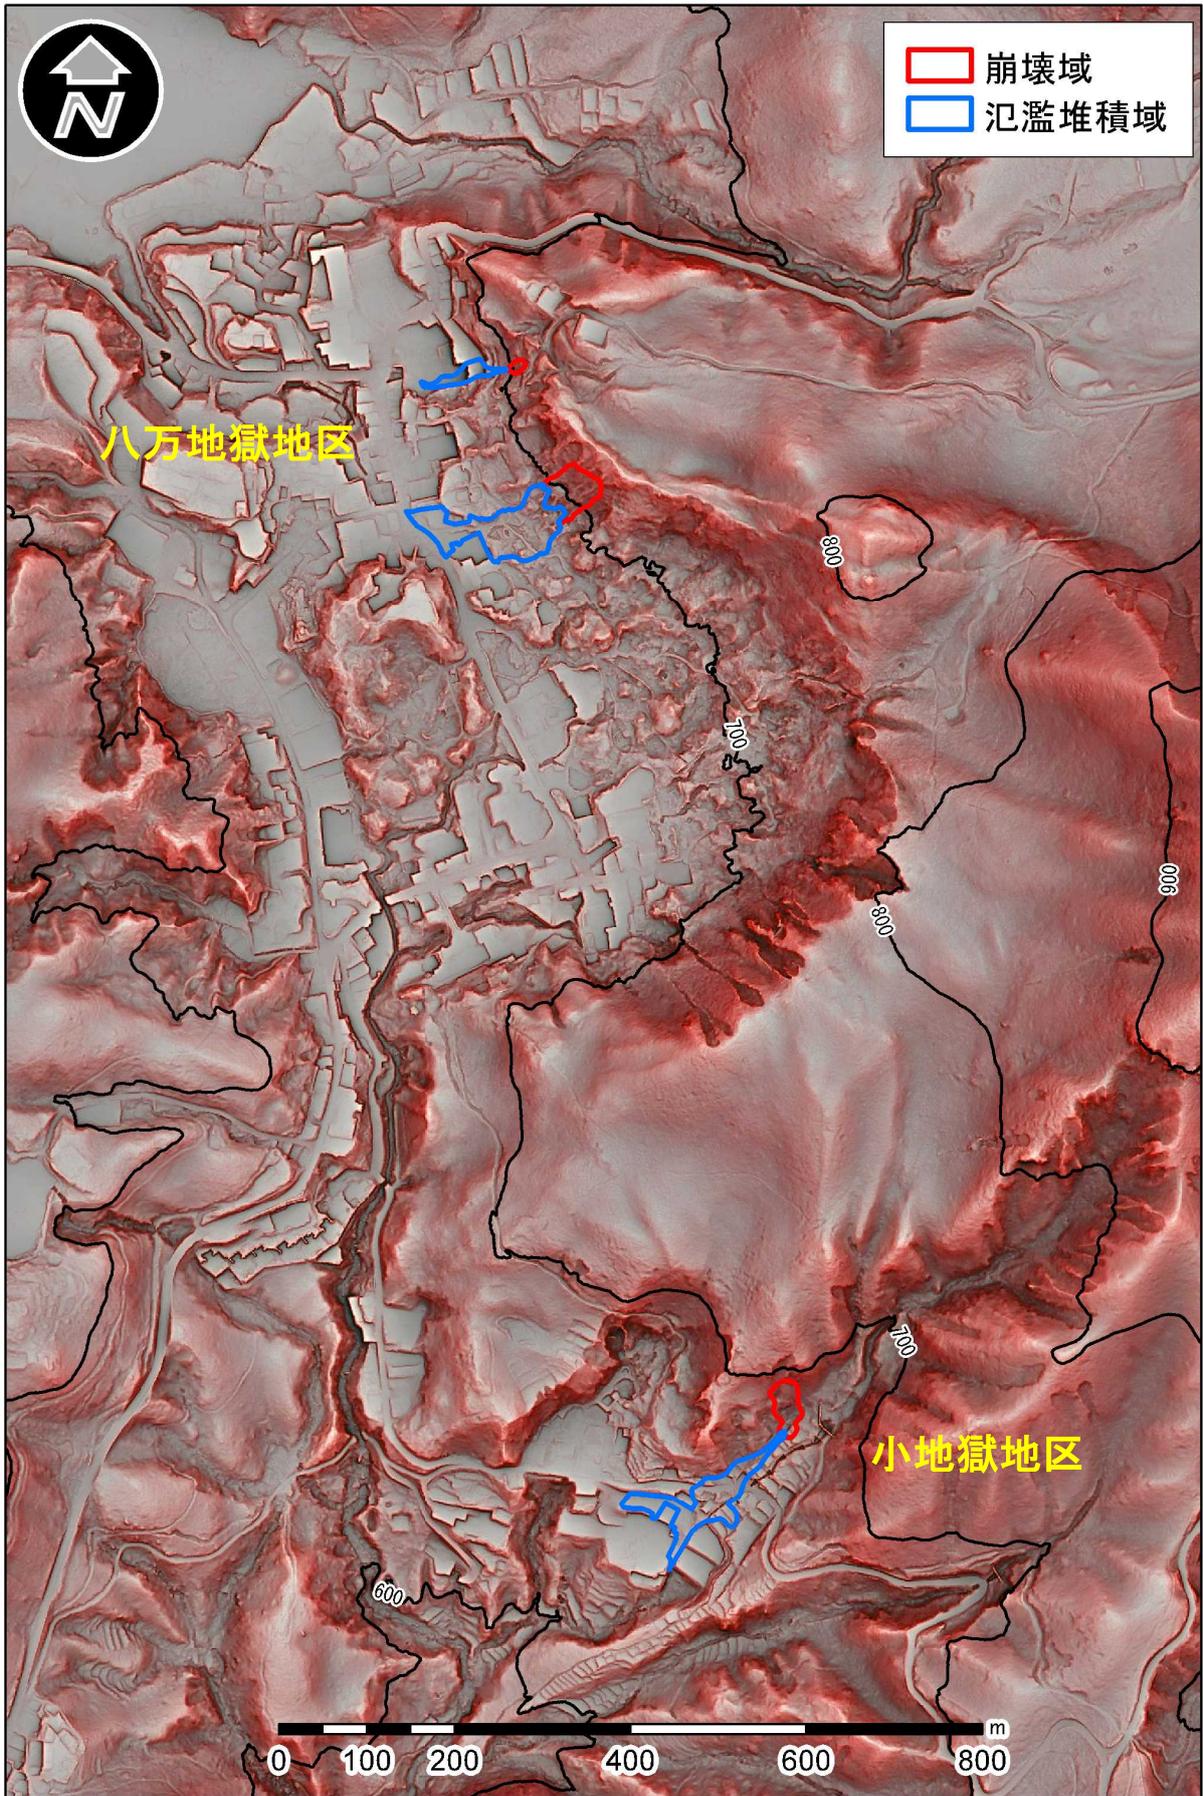
小地獄地区周辺の台地外縁部には今回の崩壊と同様の形状をした崩壊跡地が判読される（図 5.4）。特に、八万地獄地区の南側には崩壊跡地が集中して分布し、台地の後退が進んでいる。火山性地質の地域は火山活動に伴う堆積物が幾層も重なっており、火山特有の断裂構造や地下水が集中しやすい埋没谷では今回のようなタイプの崩壊が起こることがある。

図 5.4 雲仙温泉被災地周辺の赤色立体地図

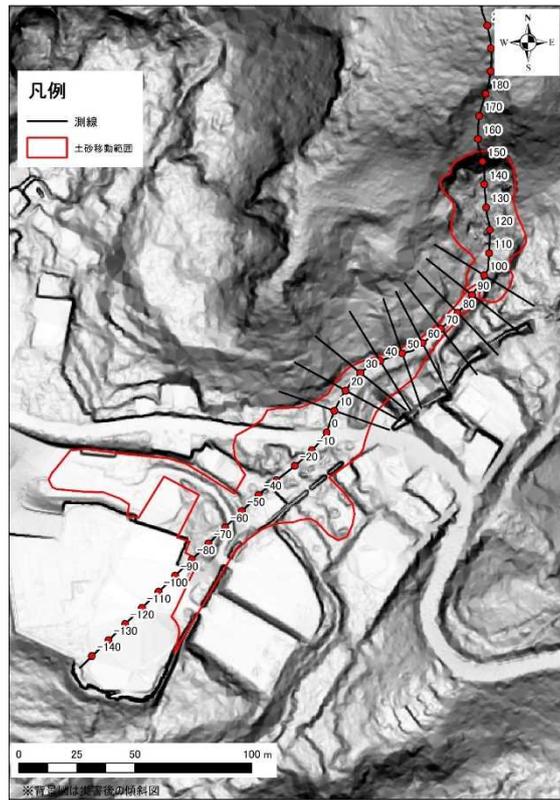
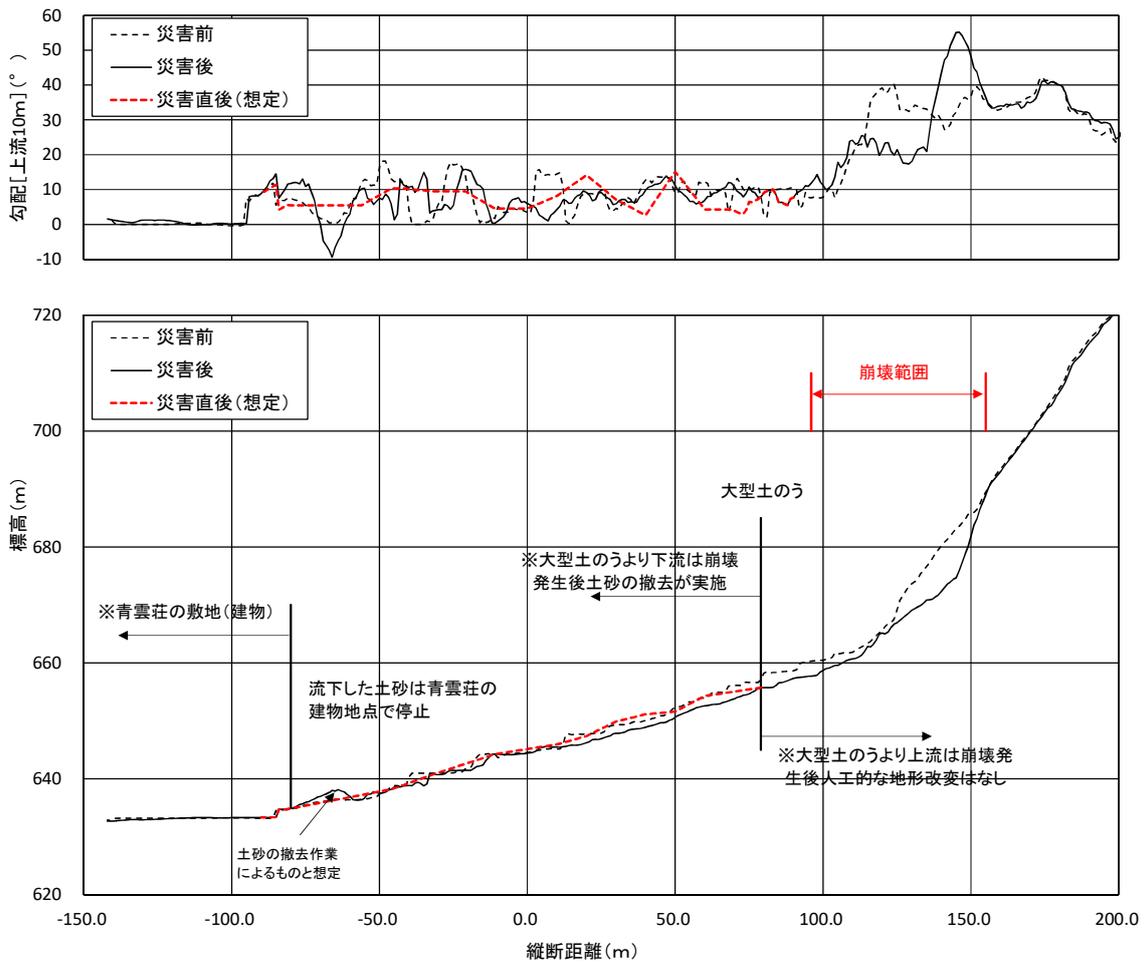
図 5.5 は、災害前後の航空レーザ測量データから作成した縦断図と縦断勾配を示したものである。なお、大型土のうより下流は崩壊による堆積土砂が除去されていたため、災害後に撮影された斜め写真や現地調査により堆積地形を推定した。

図 5.5 崩壊前後の縦断図と縦断勾配（縦断距離の位置は上の平面図に示す）

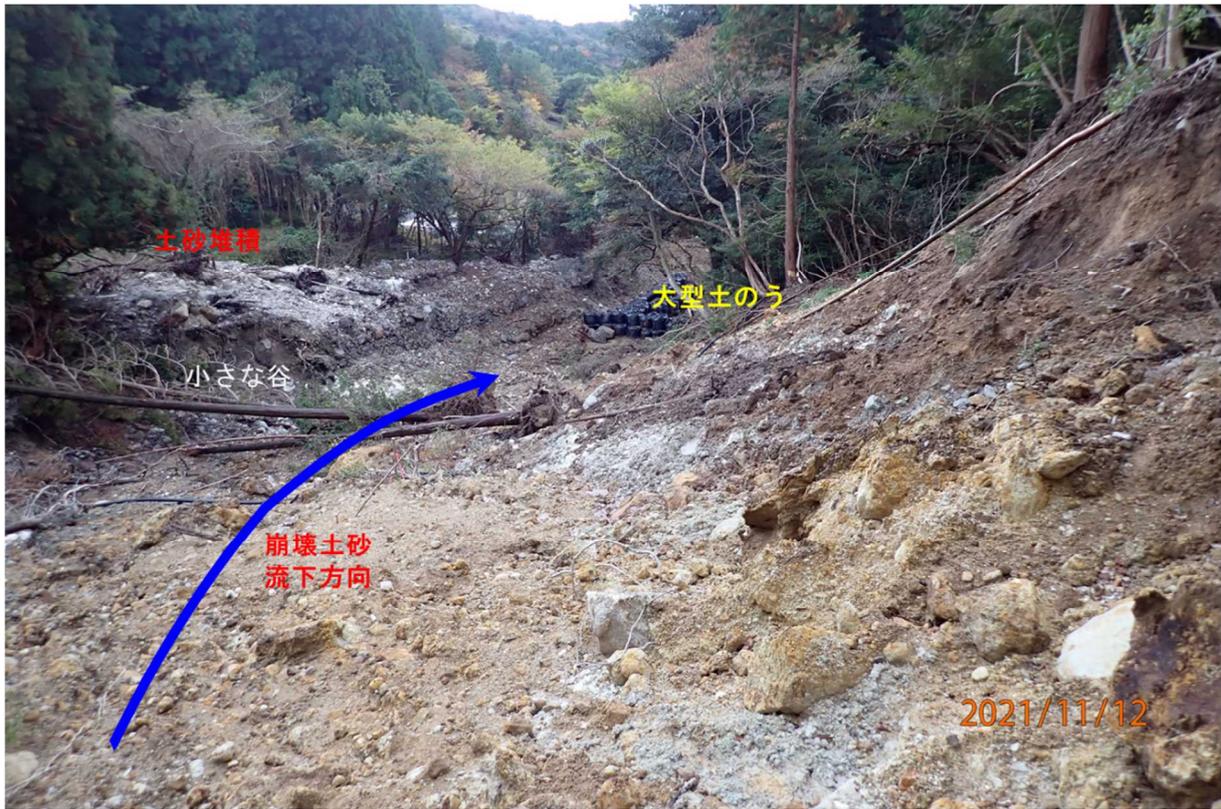
図 5.6 は、崩壊土砂の流下状況（縦断測点 120m 付近から 80m 付近の区間）を示したものである。斜面から浸透した雨水と地下構造に規制されて集中した地下水を含んだ崩壊土砂と斜面に植わっていた樹木は、斜面脚部の小さな谷に入り、一部左岸に堆積したが、大部分は溪床・溪岸を侵食しながら流下した。崩壊土砂や流木は、溪床勾配 10 度未満の縦断測点 50m から 30m の区間では一部土砂を堆積させながら流下し、縦断測点 30m 地点から氾濫して市道付近の住家を破壊し、宿泊施設「青雲荘」まで達した（図 5.7）。

図 5.6 崩壊土砂の流下状況（図 5.5 の縦断測点 120m 付近から 80m 付近の区間）

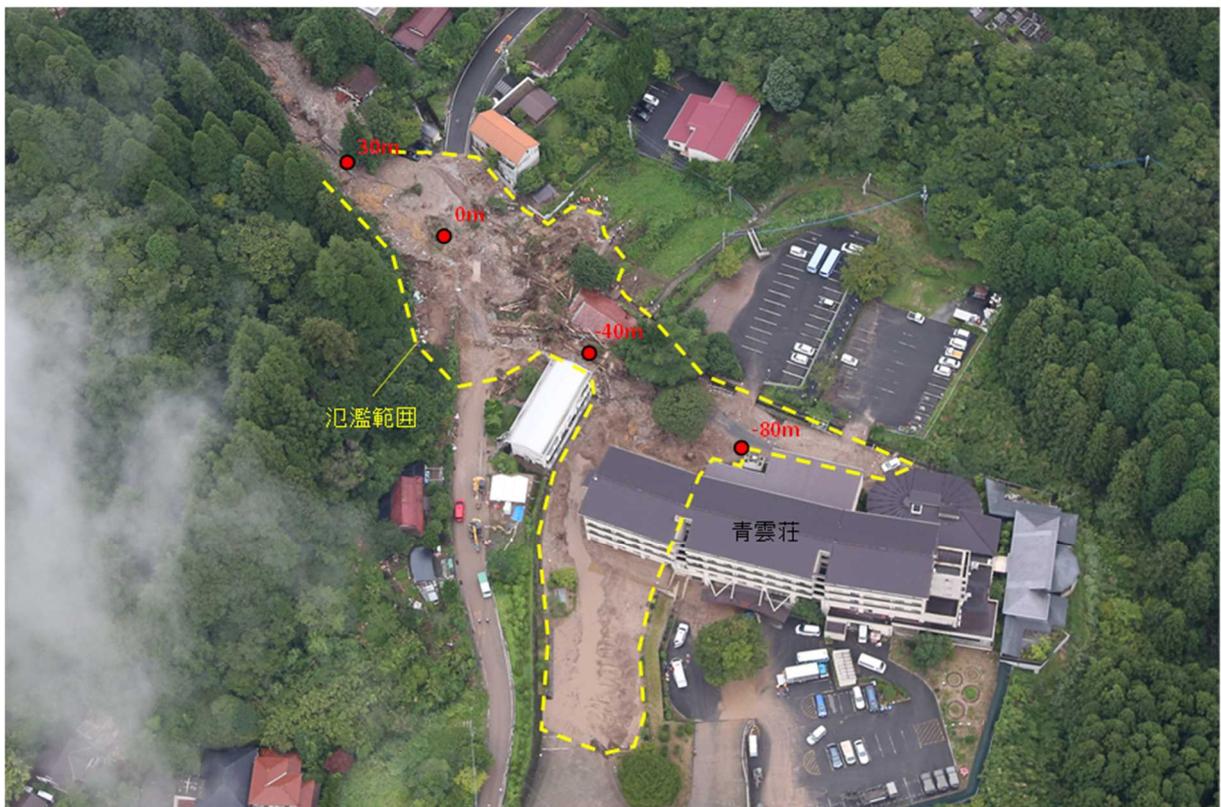
図 5.7 土砂の氾濫状況（図 5.5 の縦断測点 30m より下流）
（アジア航測（株）・朝日航洋（株）撮影）
