### 3. 久留米市の千ノ尾川流域における土砂移動現象

### 3.2 千ノ尾川の左支川流域で発生した崩壊

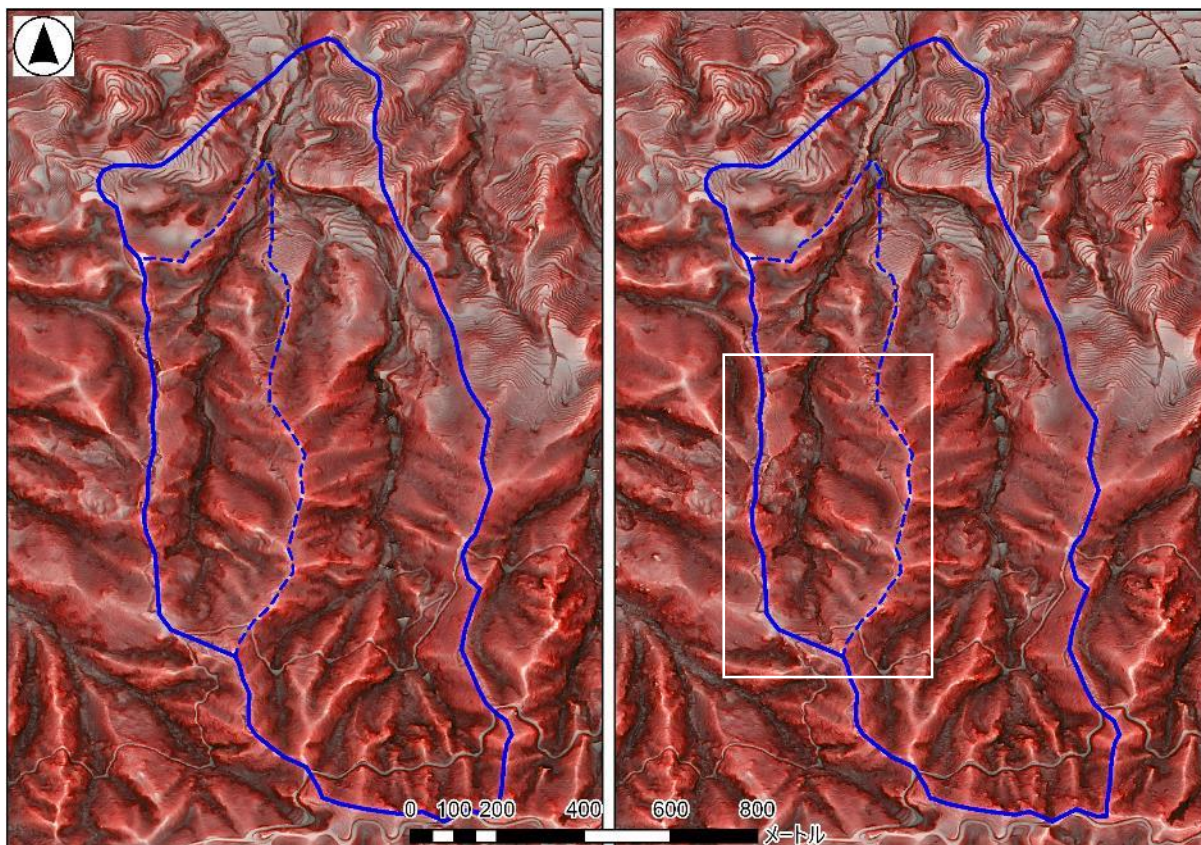
図 3.1.2 は、2023 年 7 月 10 日災害前後における千ノ尾川流域の赤色立体地図を比較したものである。千ノ尾川流域には今回の大雨により複数個所で崩壊が発生していることがわかる。また、流域内には古い崩壊跡地も複数個所で確認でき、さらに本川中上流域に複数の治山ダムと下流域に 3 基の砂防堰堤が配置されていることから、土砂移動が活発な流域であることが推測される。

**図 3.1.2 千ノ尾川流域の 2023 年 7 月 10 日災害前後の赤色立体地図**  
 左：福岡県農林水産部による 2020 年 11 月 17 日航空レーザ測量  
 右：アジア航測株式会社による 2023 年 7 月 11 日航空レーザ測量  
 白枠は、図 3.2.1 に示した区域

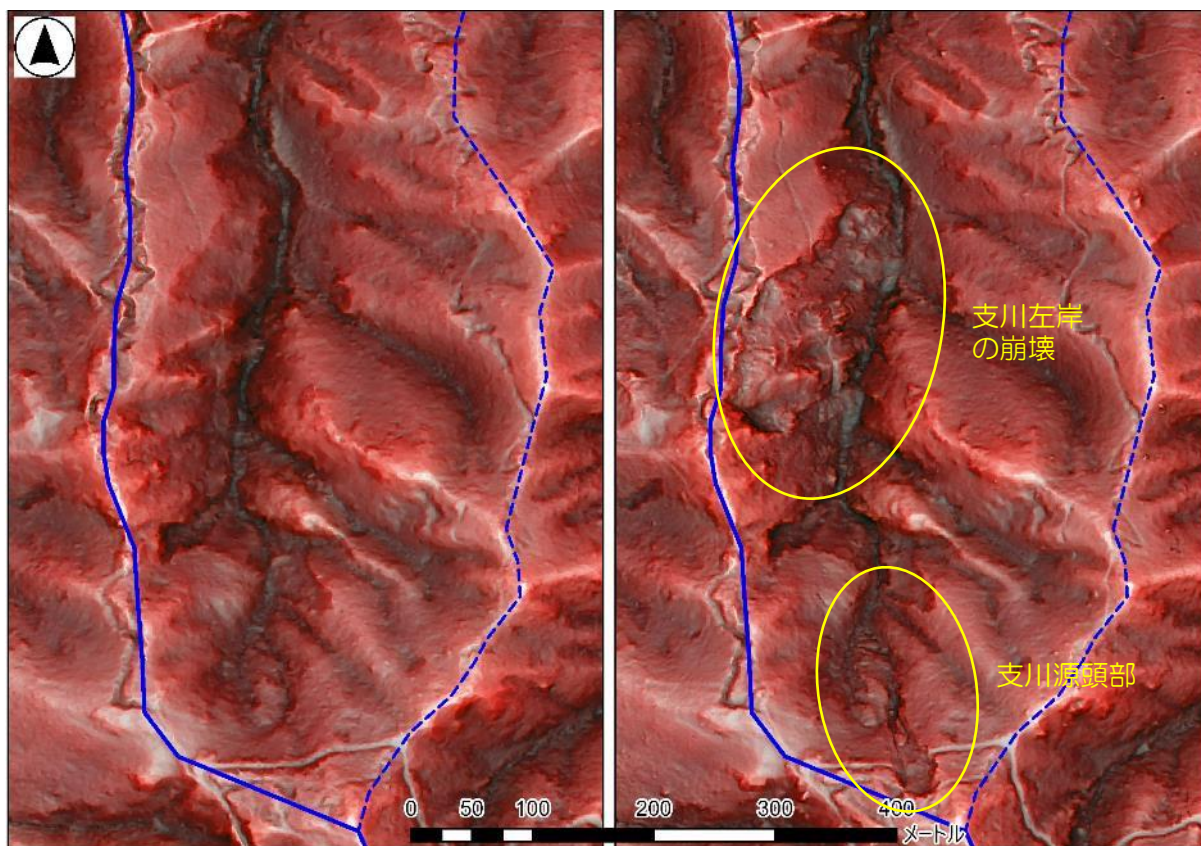
千ノ尾川の左支川流域の源頭部および左岸斜面で発生した崩壊地の地形、地質、崩壊の特徴、崩壊・土石流の発生メカニズムを調査した（図 3.2.1）。

図 3.2.1 千ノ尾川の左支川流域の崩壊前と崩壊後の赤色立体地図

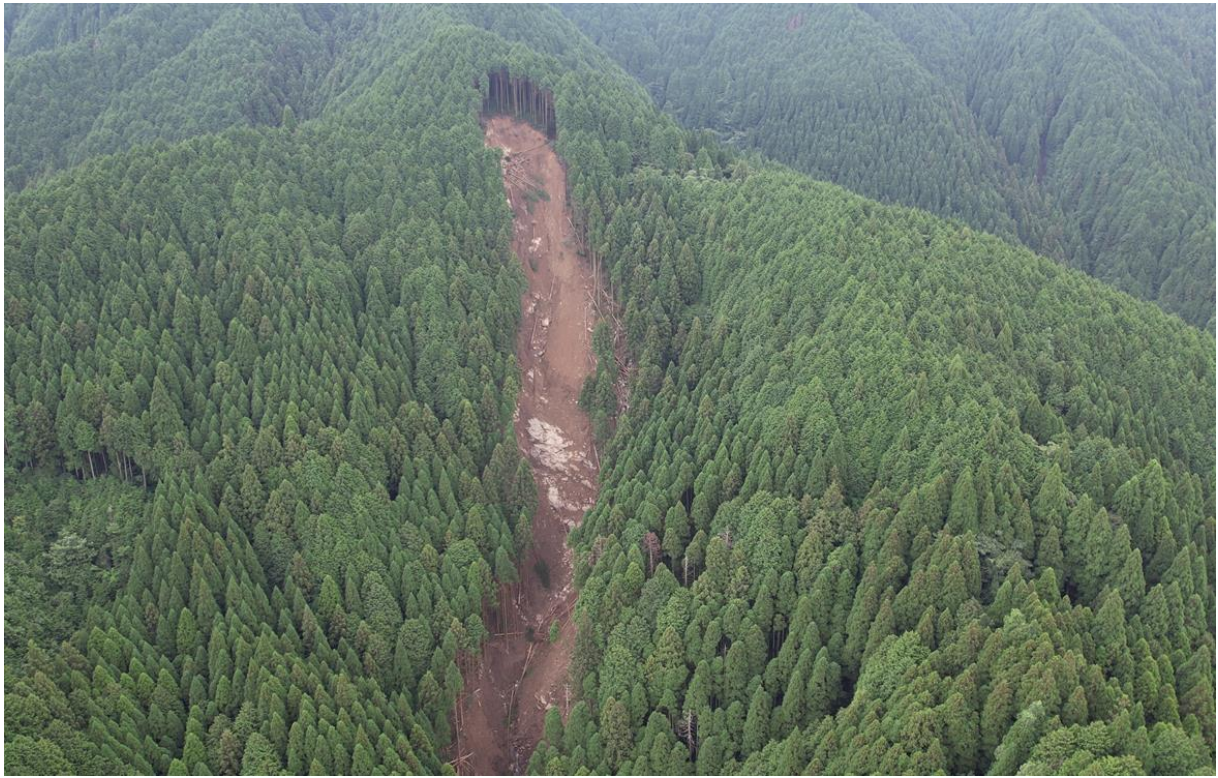
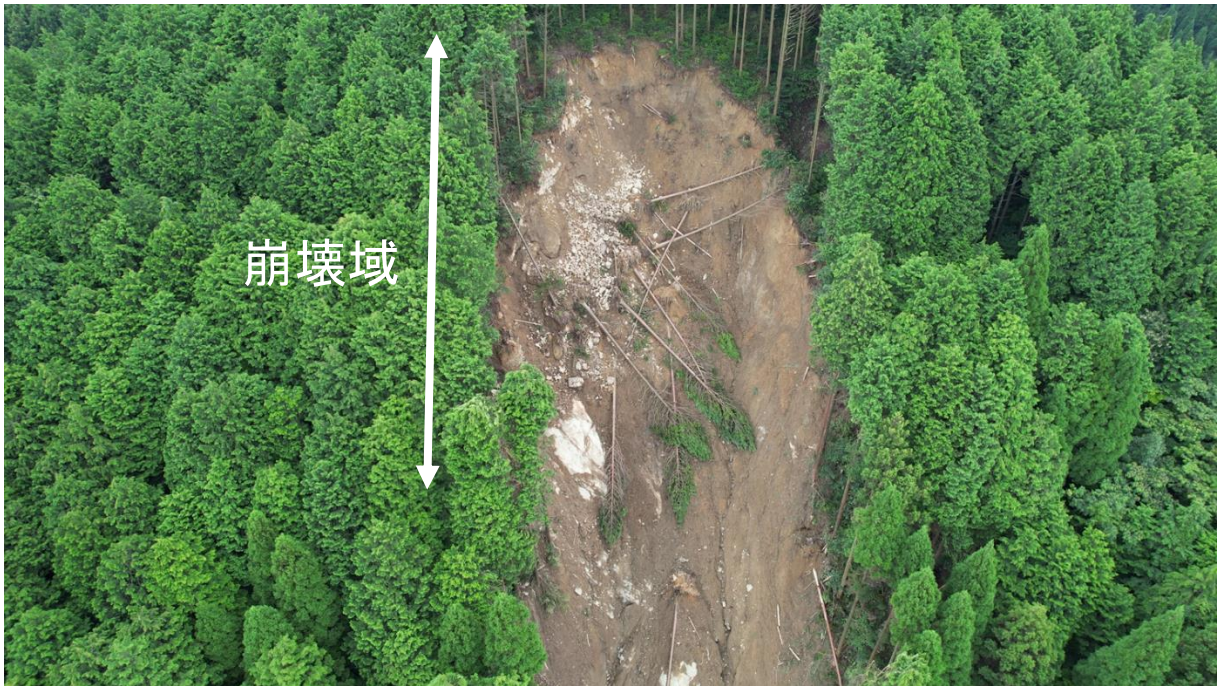
図 3.2.1.1 は千ノ尾川の左支川源頭部の崩壊地をドローン撮影したものであり、図 3.2.1.2 は崩壊地の左岸側から撮影したものである。崩壊は、尾根に近い標高 530m 付近の傾斜 35 度の斜面で発生しており、崩壊規模は最大幅 30m 程度、崩壊長さ（斜面長）50m 程度、最大深（有効深）5m 程度である。

図 3. 2. 1. 1 千ノ尾川の左支川源頭部の崩壊地 (2023 年 7 月 25 日, 中濃耕司氏ドローン撮影)

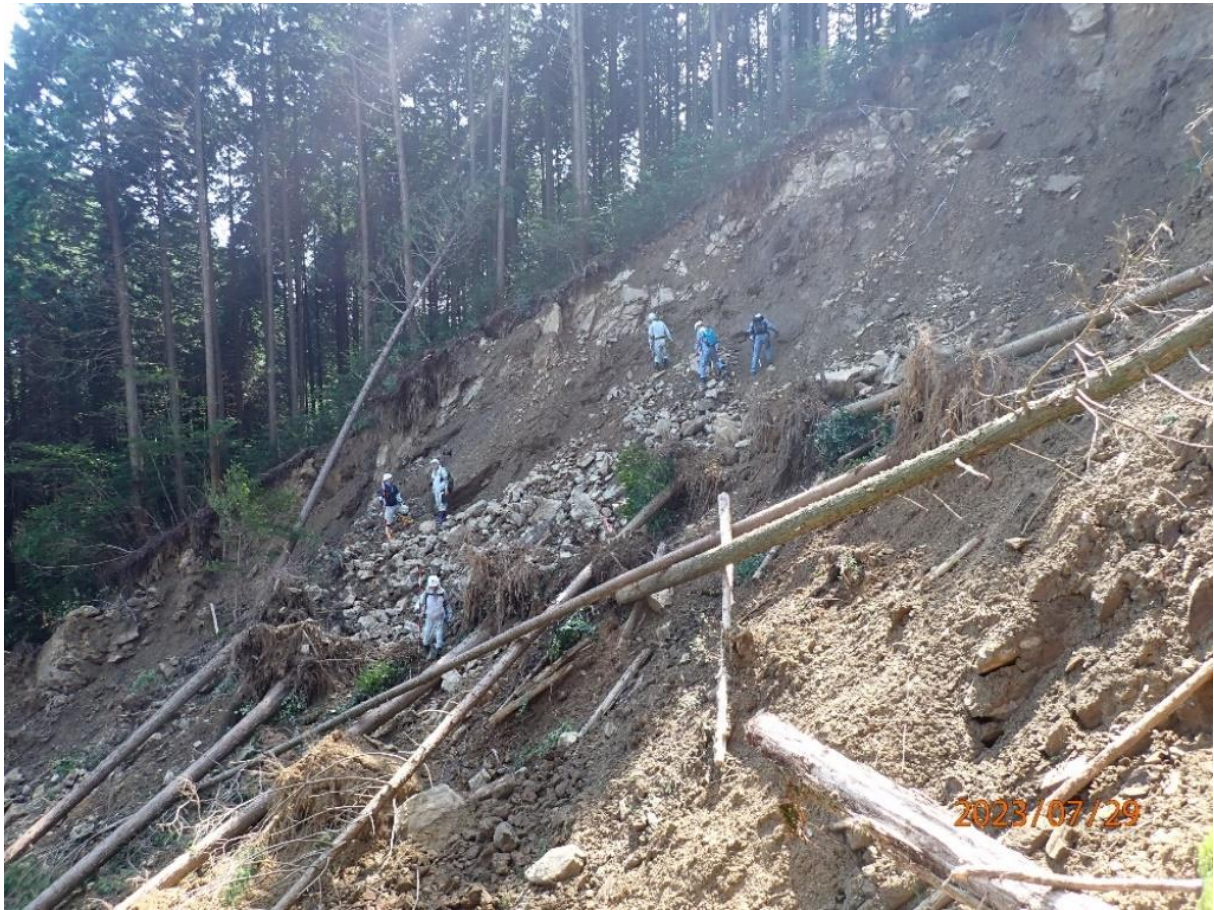
図 3.2.1.2 千ノ尾川の左支川源頭部の崩壊地（崩壊地の左岸から 2023 年 7 月 29 日撮影）

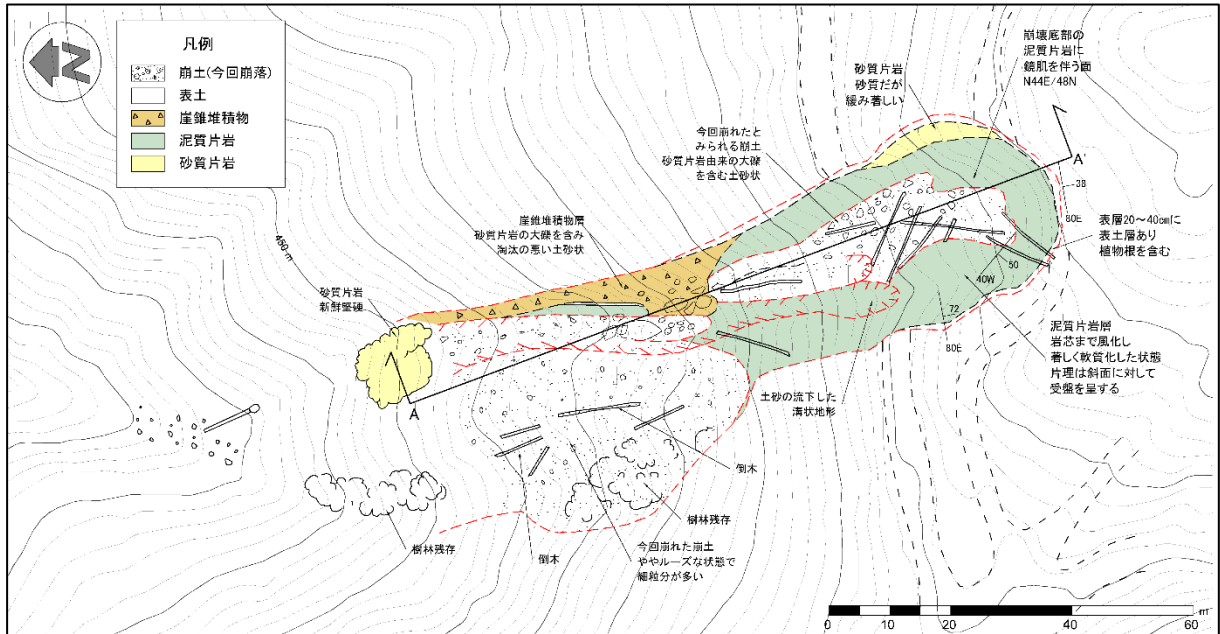
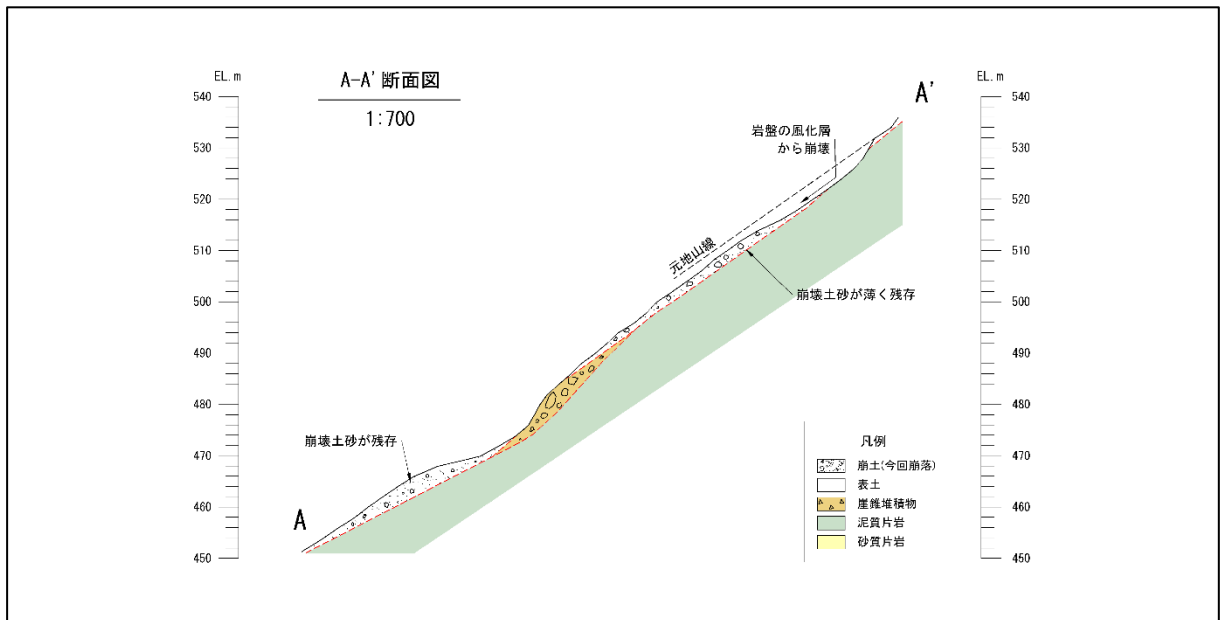
図 3.2.1.3 は、崩壊地のルートマップと地質断面図である。崩壊した斜面の表層には表土や崖錐堆積物が分布しているが、崩壊地の側部と底部には基盤となる泥質片岩（一部に砂質片岩）が露出している（図 3.2.1.4）。この泥質片岩は、岩芯まで強く風化が及んでおり、著しく軟質な岩盤状態にあった（図 3.2.1.5）。岩盤にみられる片理構造は斜面に対して受け盤構造（東－西走向/南傾斜）を呈していたが、崩壊の底部付近には鏡肌を伴う流れ盤（北東走向/北傾斜）の面がみられ、崩壊は強風化した岩盤内部から崩壊したものと考えられる。

図 3. 2. 1. 3 千ノ尾川の左支川源頭部の崩壊地のルートマップおよび地質断面図

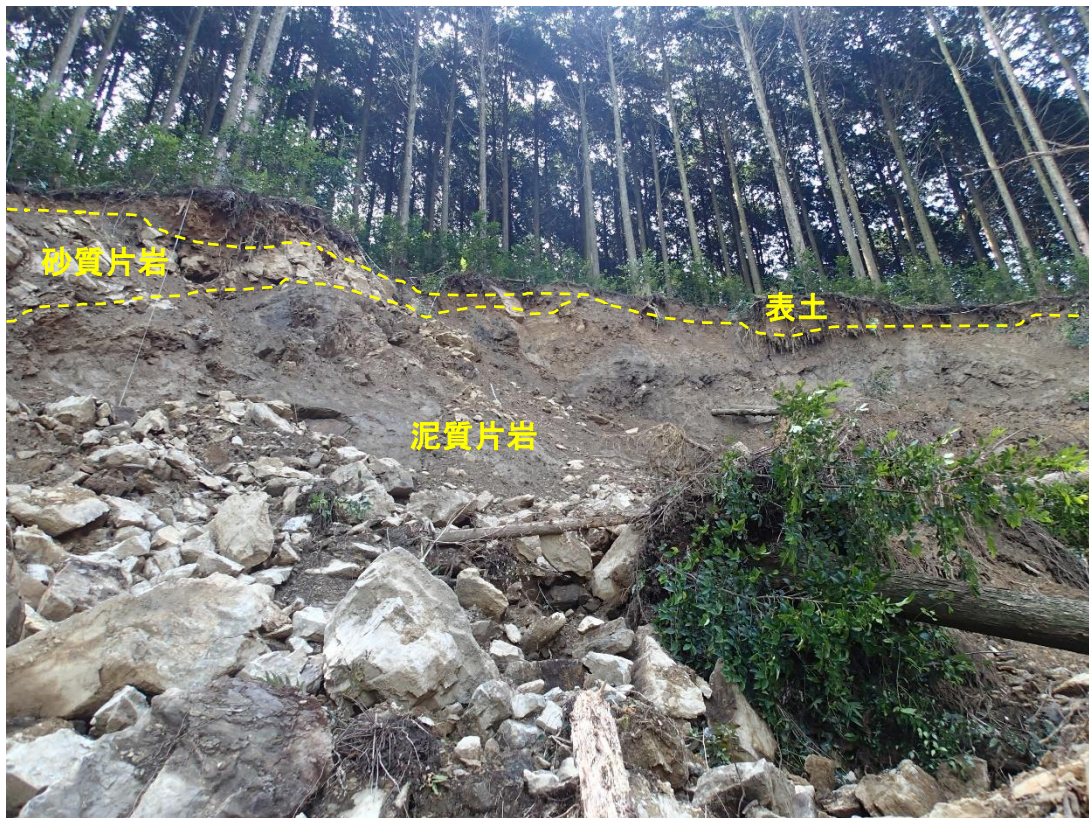
図 3. 2. 1. 4 千ノ尾川の左支川源頭部の崩壊地の滑落崖 (2023 年 7 月 29 日撮影)

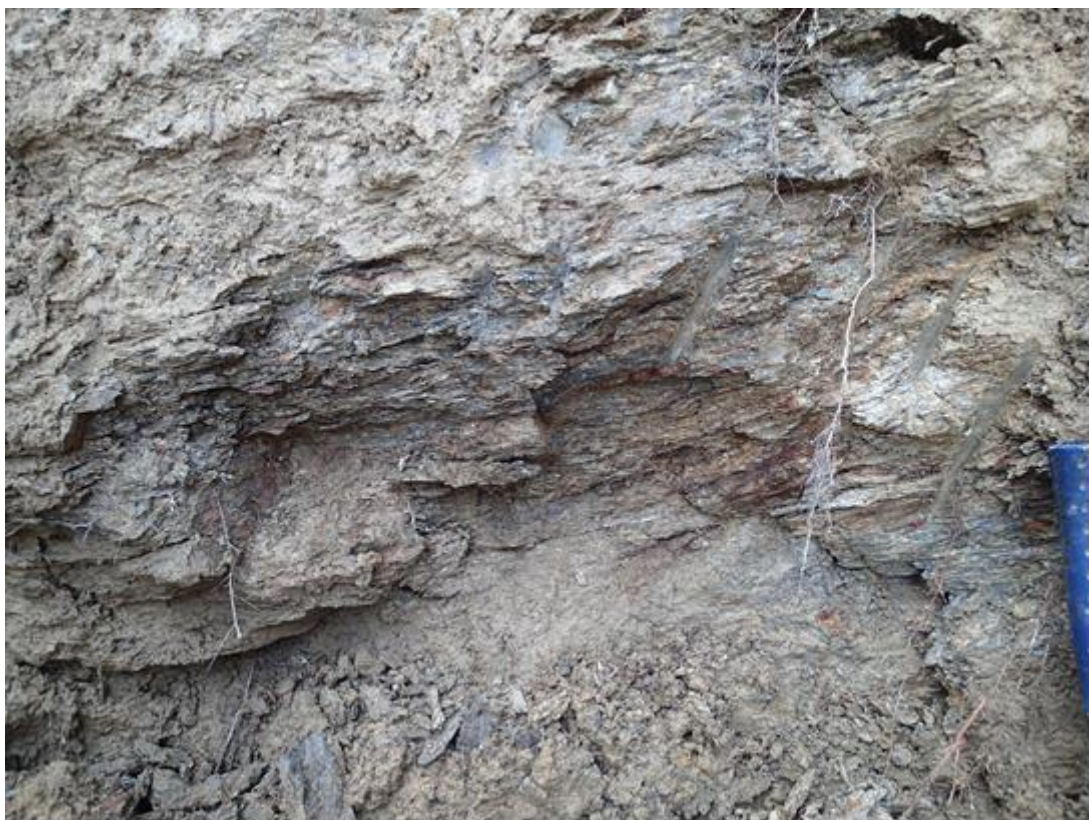
図 3. 2. 1. 5 崩壊地底部に露出している泥質片岩 (2023 年 7 月 29 日撮影)

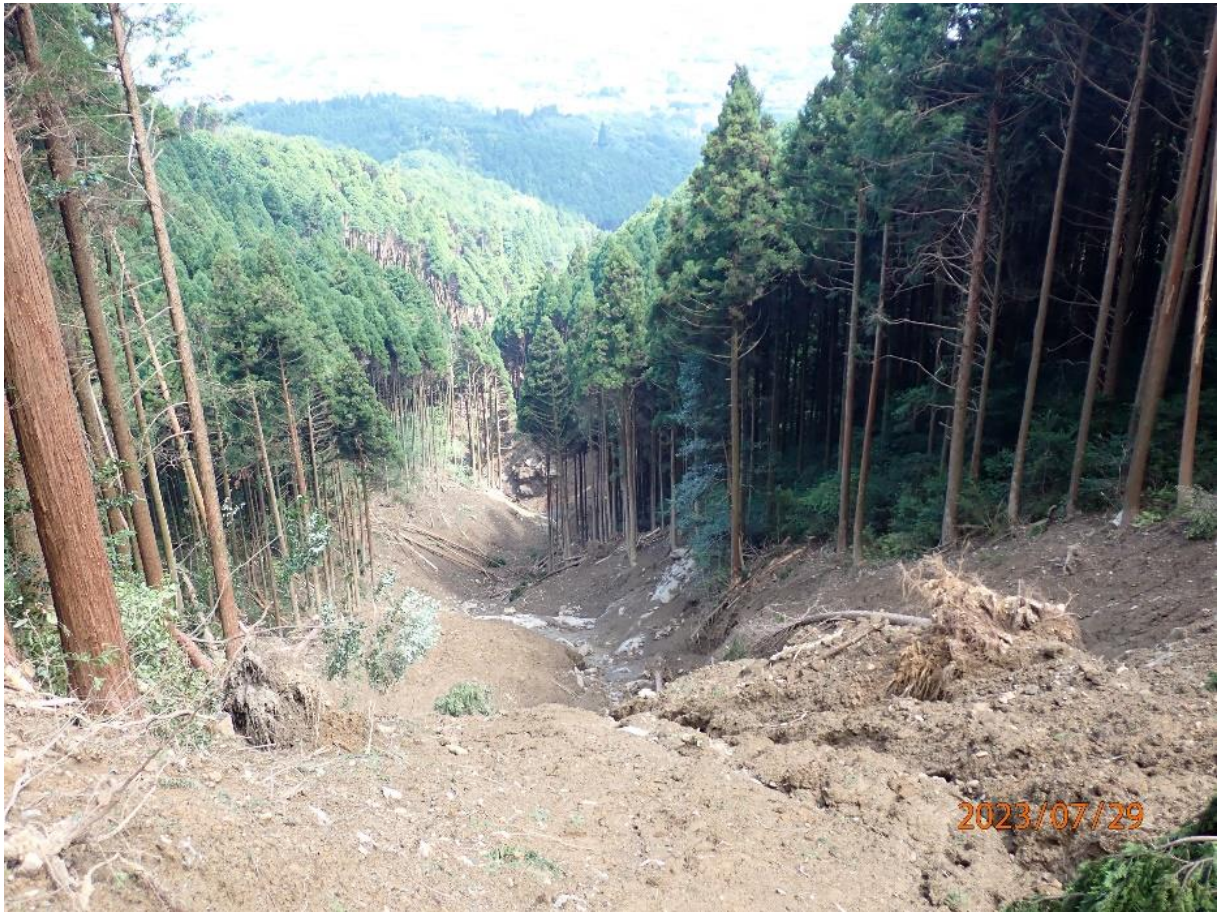
崩壊地から南西方向約 1.4km に位置する福岡県の発心北雨量観測所における雨量データによると、7 月 7 日の降り始めから災害が発生した 10 日 9 時半頃までの累加雨量は 600mm を超えている。総雨量 600mm 以上という多量の雨水が強風化した地層に浸透し、地下水圧を上昇させて崩壊を引き起こしたと推定される。崩壊土砂は、土石流となって、溪床・溪岸を侵食しながら流下した（図 3.2.1.6）。

図 3.2.1.6 土石流の流下状況（崩壊地から下流を 2023 年 7 月 29 日撮影）

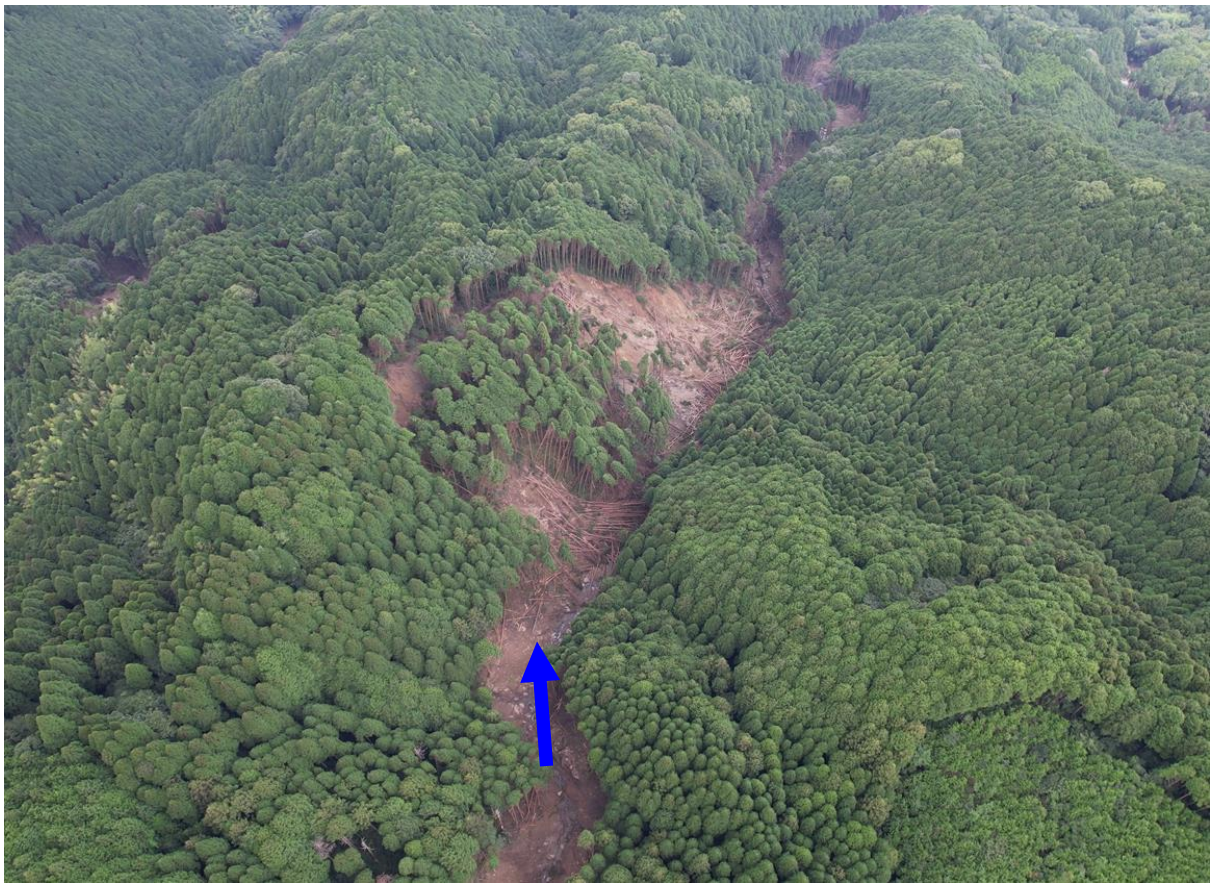
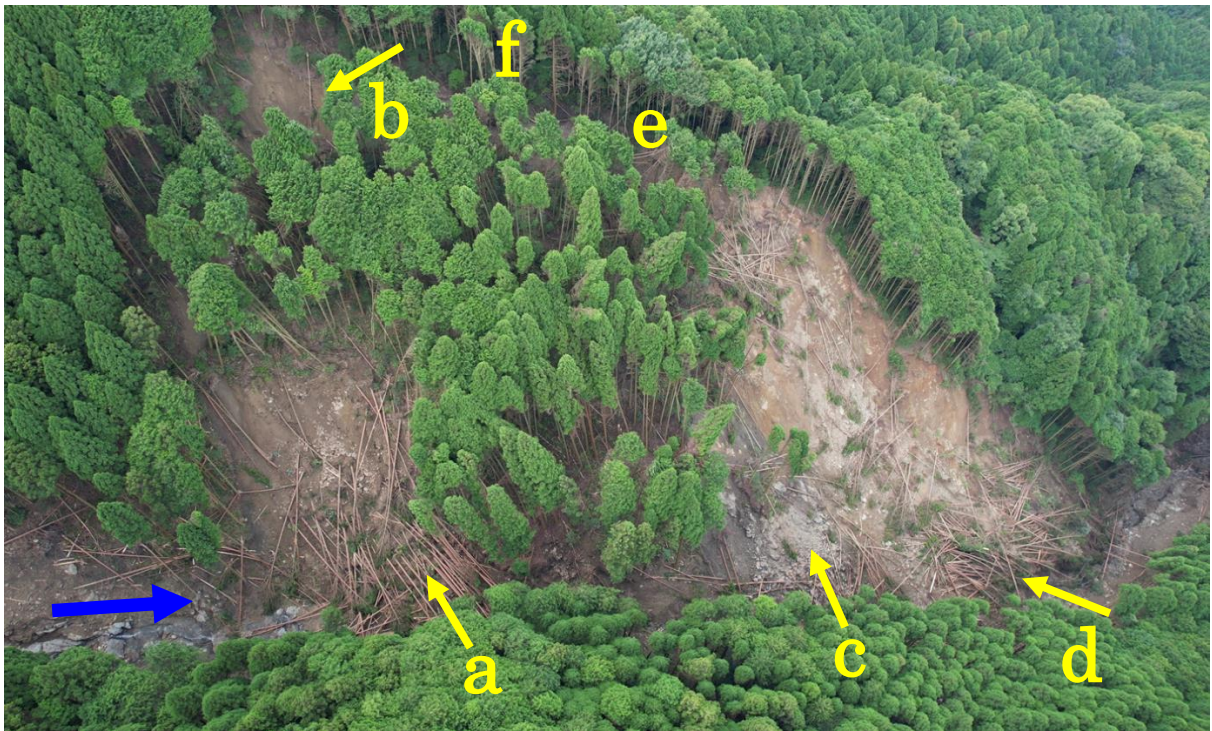
図 3.2.2.1 は千ノ尾川左支川の左岸崩壊地をドローン撮影したものである。図 3.2.1 に示した赤色立体地図によると左岸斜面には崩壊前にも複数の崩壊跡地が確認され、今回の崩壊はこれらの崩壊跡地の上部斜面が最大幅約 200m に渡って拡大したものである。崩壊地の上流側は流れ盤構造を有する泥質片岩（一部に砂質片岩）が露出し、風化した岩盤内部から崩壊していた（図 3.2.2.2 の a）。崩壊面は直立に近い状態で切り立ち、崩壊土砂はあまり乱れず崩壊地内に留まって植わっていたスギも立ったまま移動していた（図 3.2.2.2 の b）。一方、崩壊地の下流側には、岩芯まで強く風化が及んで軟質化した泥質片岩からなり、崩壊土砂や植わっていたスギは崩壊地内から移動し、溪流を閉塞するように堆積していた（図 3.2.2.3 の c および d）。

左岸斜面の崩壊土砂が溪床に大量に堆積していることから、左支川源頭部の崩壊により発生した土石流の通過後に左岸斜面が崩壊したと推定され、左岸斜面の崩壊には土石流による溪床・溪岸の侵食による斜面の不安定化が原因していることも考えられる。

図 3.2.2.1 千ノ尾川左支川の左岸崩壊地（2023年7月25日，中濃耕司氏ドローン撮影）

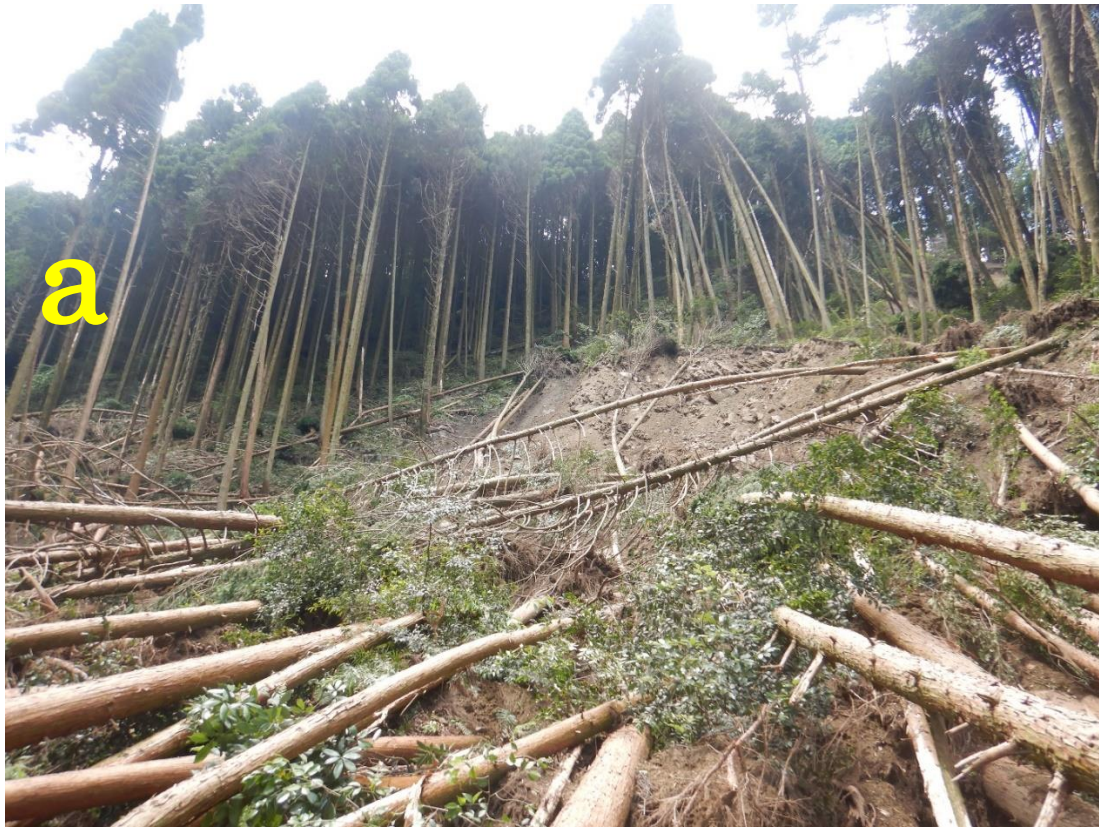
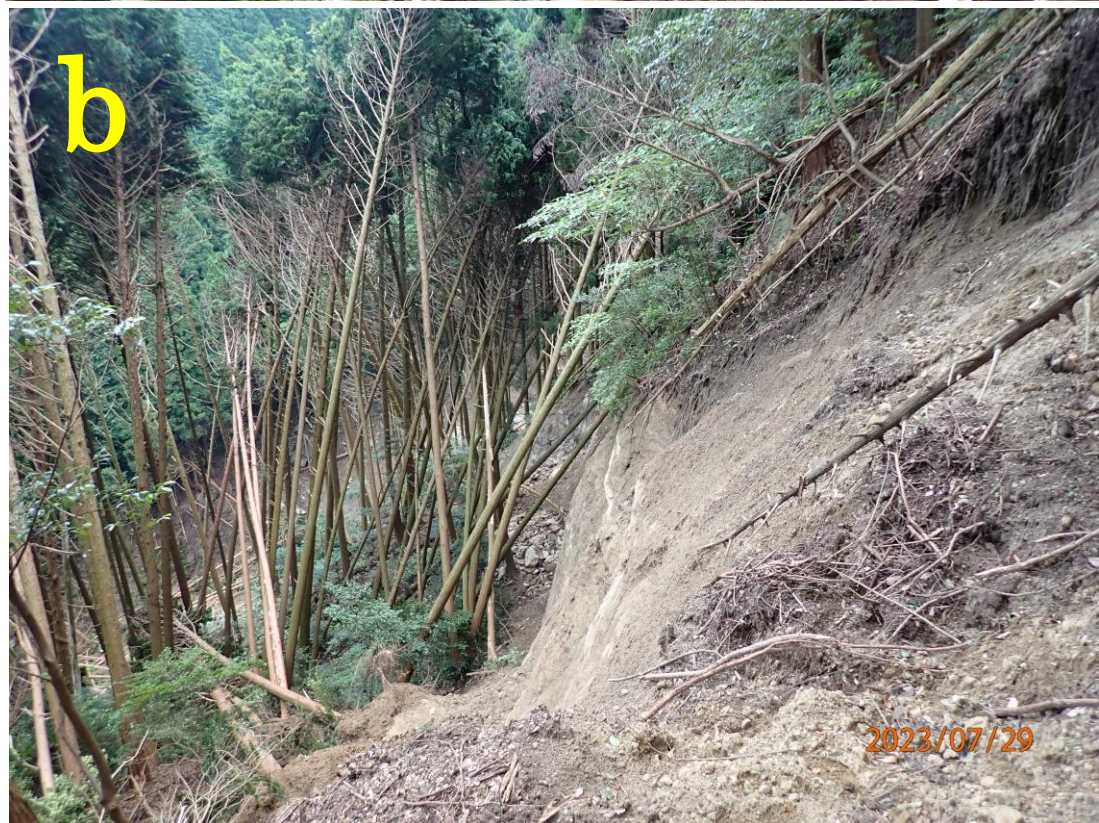
図 3. 2. 2. 2 千ノ尾川左支川の左岸斜面で発生した崩壊の上流側（2023 年 7 月 29 日撮影）  
a, b の撮影の位置および方向は図 3. 2. 2. 1 に示す

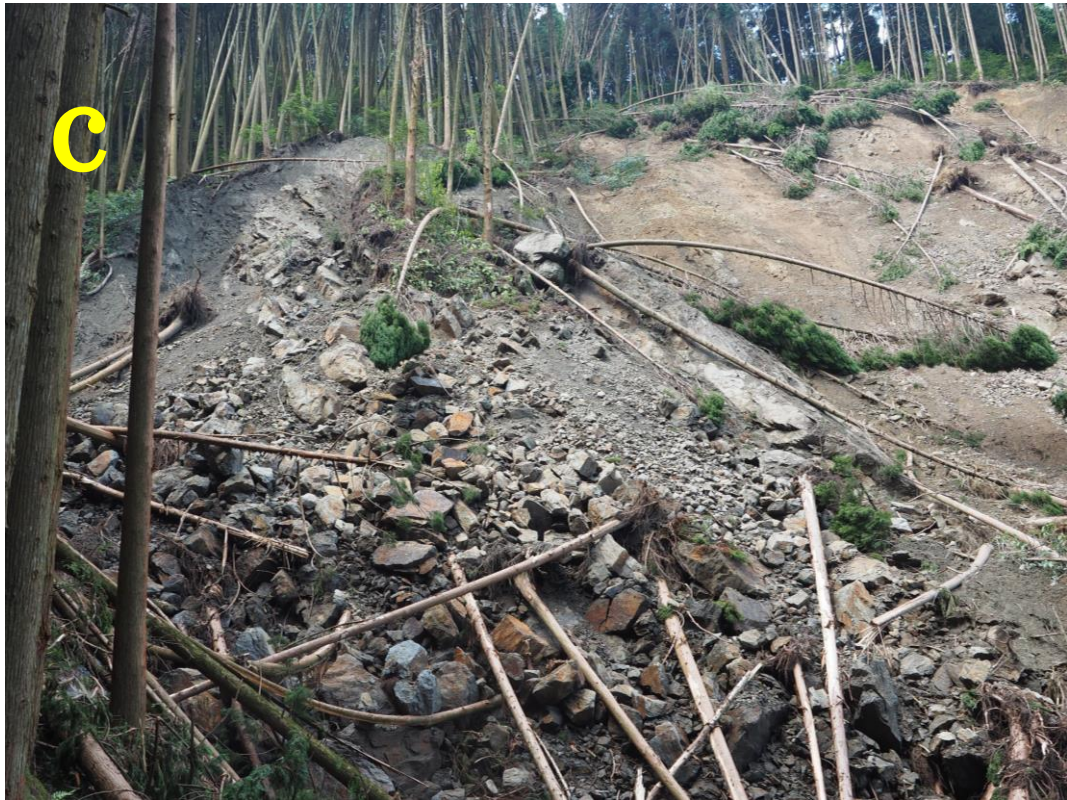
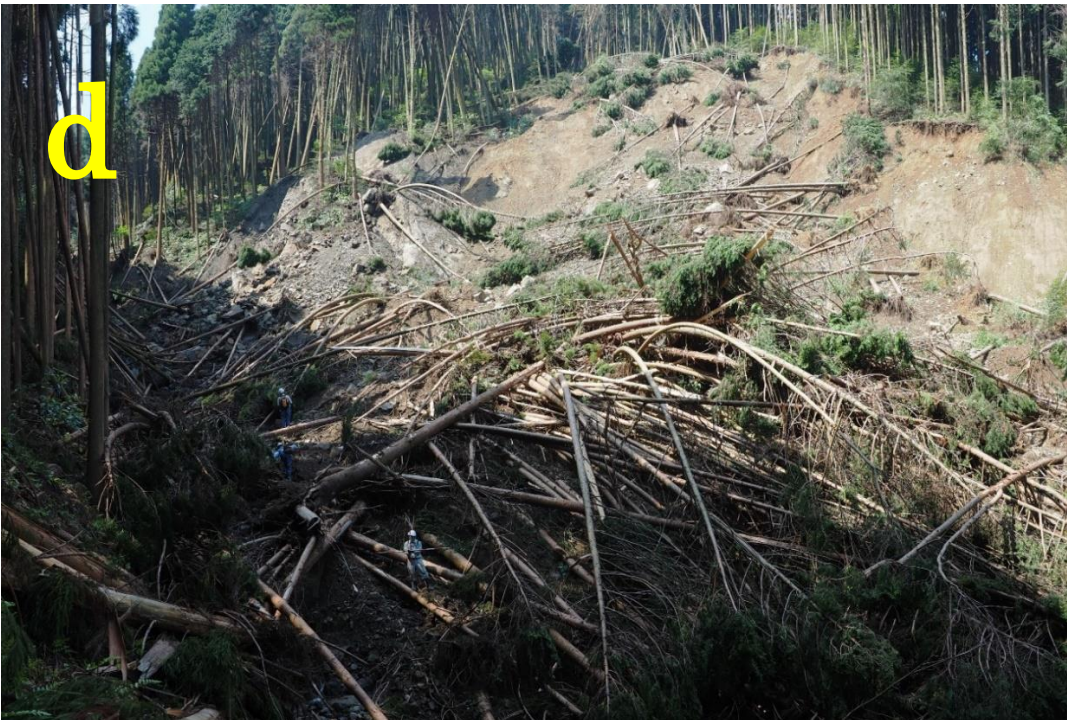
図 3.2.2.3 千ノ尾川左支川の左岸斜面で発生した崩壊の下流側（2023年7月29日撮影）  
c, dの撮影の位置および方向は図3.2.2.1に示す

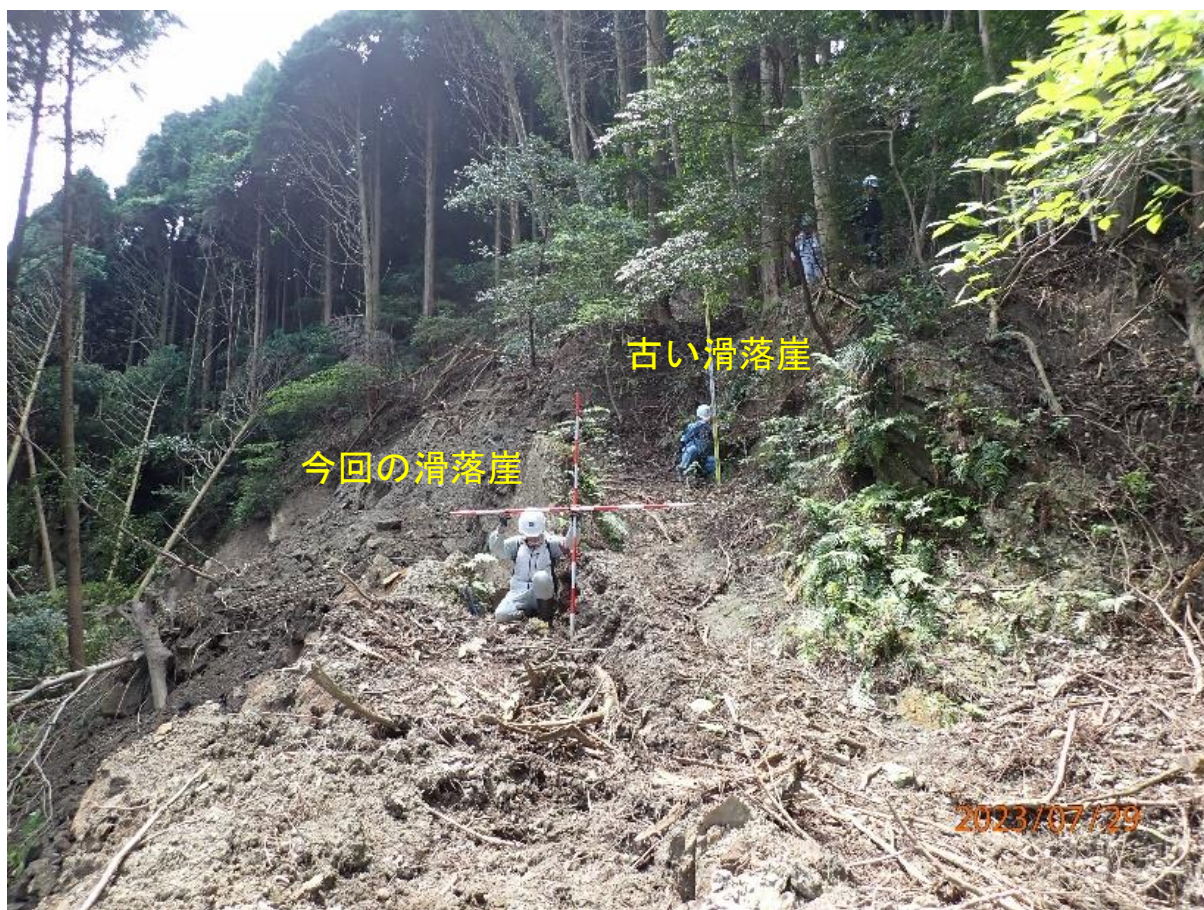
左岸斜面の崩壊で生じた滑落崖の上方には過去の崩壊で生じた比高 3m 程度の滑落崖がみられ、以前にも崩壊が発生したことがわかる（図 3.2.2.4）。今回の崩壊による滑落崖の上部斜面には複数の亀裂が生じており、今後の降雨により拡大崩壊の恐れがある（図 3.2.2.5）。

図 3. 2. 2. 4 左岸崩壊斜面の滑落崖 (2023 年 7 月 29 日撮影)  
撮影位置は図 3. 2. 2. 1 の e 地点

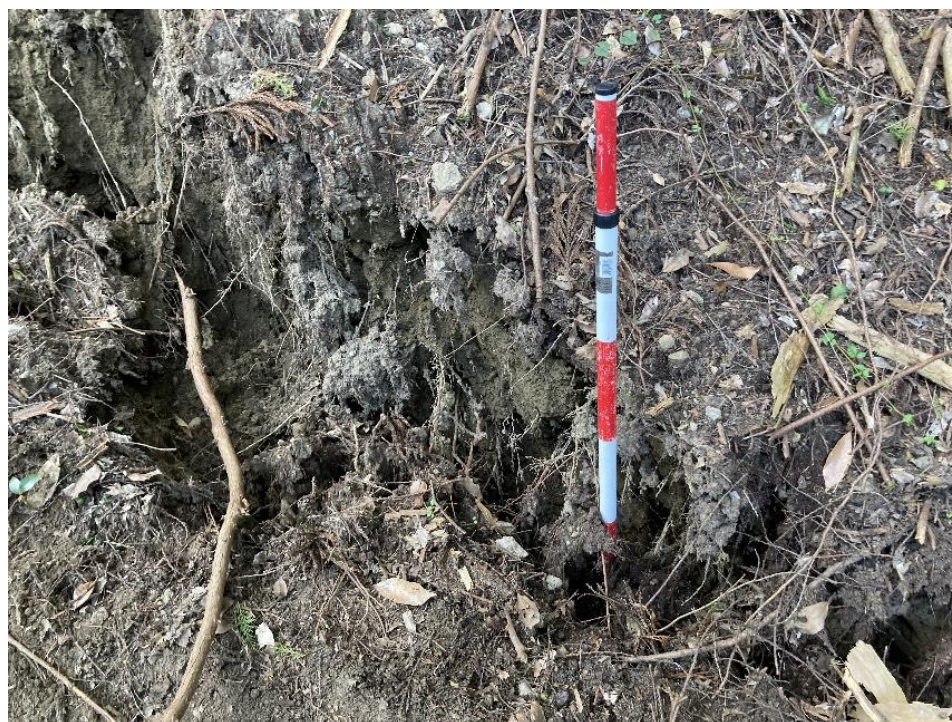
図 3. 2. 2. 5 崩壊地の上部斜面の亀裂 (2023 年 7 月 29 日撮影)  
撮影位置は図 3. 2. 2. 1 の f 地点

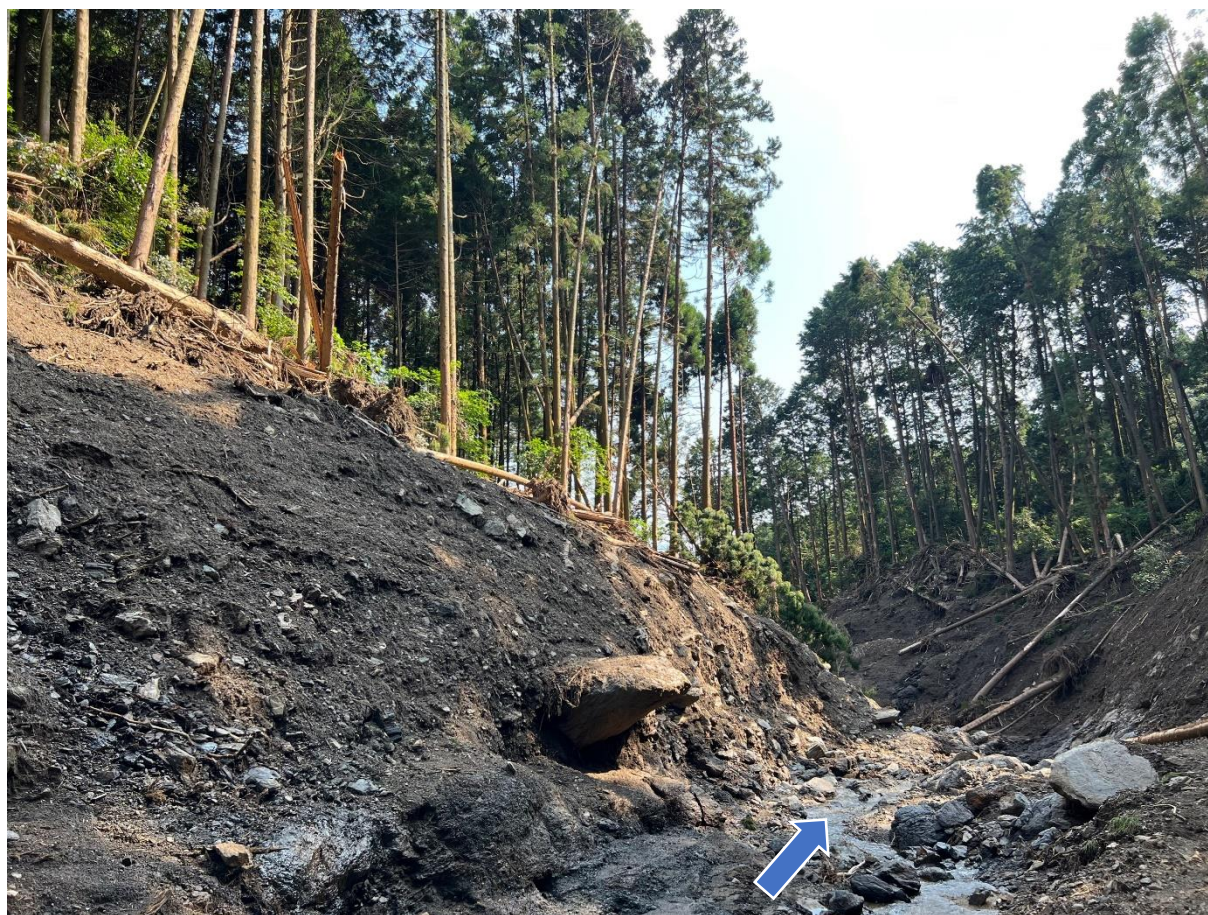
千ノ尾川の本川からは土石流が流下した痕跡は認められず、土石流は支川のみから発生したとみられる。3.2.1 で述べた支川源頭部の崩壊地から本川合流点の笹尾砂防堰堤までの距離は約1,200m、平均勾配は約13°であり、ほぼ全区間が土石流の発生、流下区間の勾配を有している。3.4 で示される航空レーザ測量データの差分解析結果が示す通り、千ノ尾川支川沿いは、3.2.2 で示した左岸の大規模な崩壊が発生した区間と次節(3.3.2)で後述する小規模な河道閉塞箇所を除いて、ほぼ全区間にわたって溪床、溪岸ともに侵食されていた。溪岸は、崩壊が発生している箇所も見られたが、それ以外の箇所は、土石流の流下に伴って侵食されたことを示唆するように、左右両岸の侵食域の境界は、上流から下流に向かってほぼ連続して見られた。また、その境界部付近には、流下方向に横たわる流木が視認された(図3.3.1.1)。流下痕跡の調査時点における溪床からの比高は10mを超える箇所もあり、土石流の流動深が大きかったことがうかがえる。

図 3.3.1.1 土石流の流下痕跡 (2023 年 7 月 29 日撮影)

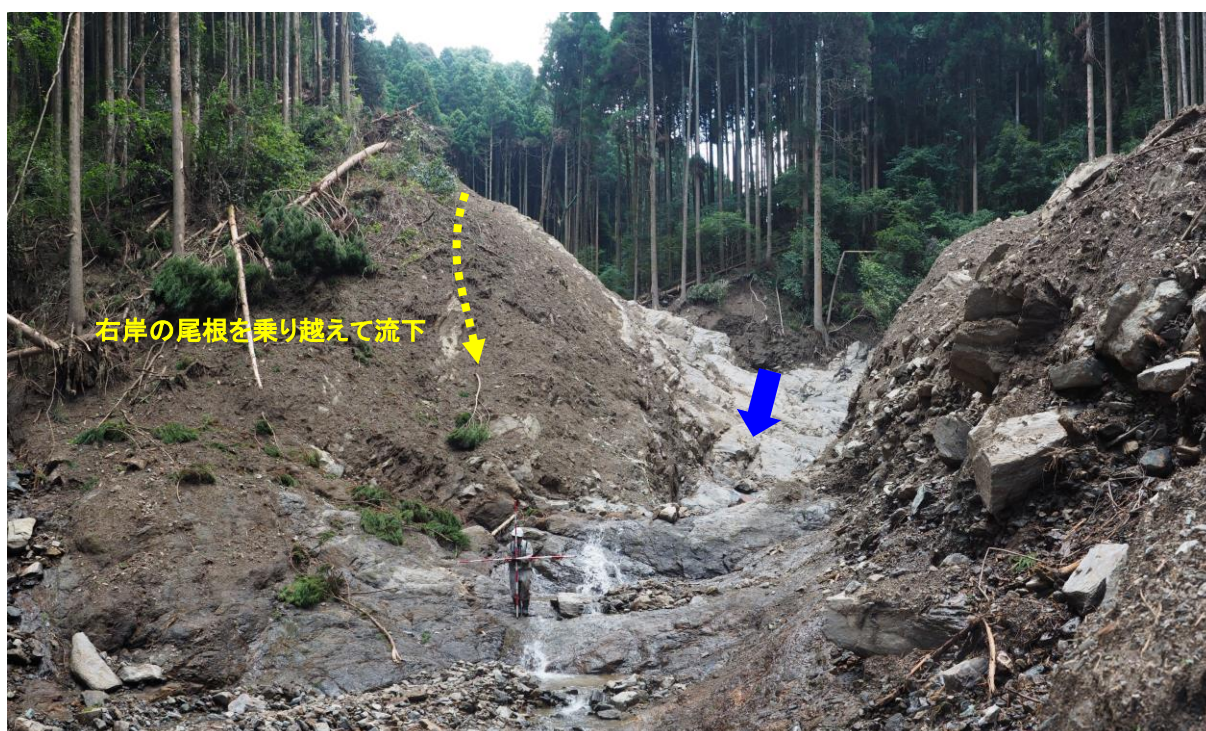
図 3.3.1.2 の a 地点と b 地点の間の区間では流路が湾曲しており、図中に矢印で示した左にカーブした地点で土石流が右岸に大きくせりあがった偏流の痕跡が見られた。外湾側の痕跡の高さは13m程度あり、右岸側の小規模な尾根を乗り越えるようにして流下した痕跡が確認された(図3.3.1.3)。土石流が大きな流速を有していたものと考えられる。

図 3.3.1.3 土石流の流下状況 (2023 年 7 月 29 日撮影)

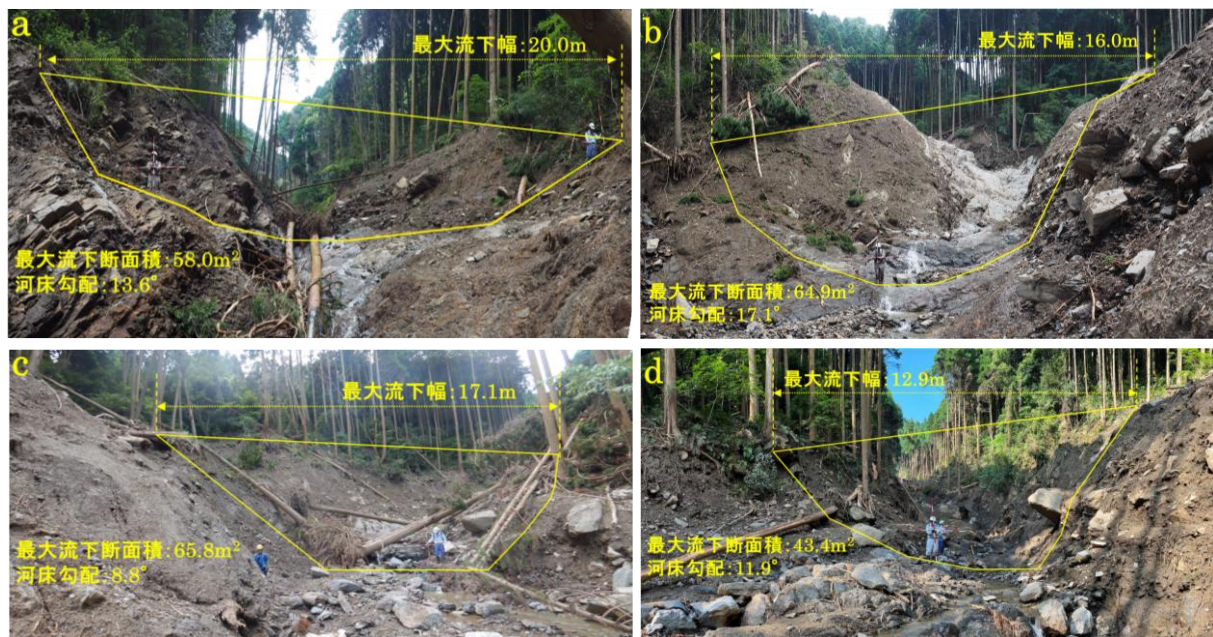
左支川の左岸の大規模な崩壊が発生している箇所から下流の区間で、比較的良好に土石流痕跡水位が判明している 4 か所 (図 3.3.1.2 の a～d) において、最大流下幅と最大流下断面積を計測した。最大流下幅は各断面の両岸の最大痕跡間の水平距離、最大流下断面積は両岸の最大痕跡間を繋いだ線と現河道断面で囲まれた範囲とし、現地での簡易観測と写真判読の結果により算出した (図 3.3.1.4)。なお、流下断面積については、左右岸で最大痕跡を記録した時間に違いがある可能性や、土石流がピーク流量となった後に河床が侵食された可能性があることに留意が必要であ

これらの情報から、現地で確認された流下断面が、一波の土石流によって残された痕跡であると仮定し、断面平均流動深を、最大流下断面積を最大流下幅で除した値として求めたうえで、国土地理院の5mDEMデータを基に各横断より上流100mで計測した溪床勾配とともに、マンニングの流速公式により断面平均流速を推定したところ、おおむね9~14m/sと推定された。また、流下断面積との積からピーク流量を試算すると、400m<sup>3</sup>/s~900m<sup>3</sup>/s程度という結果となったが、これらの数値は、今後災害発生前の地形データ等も用いて精査する必要がある。

図 3.3.1.4 土石流の流下痕跡計測横断面（いずれも下流から上流に向かって撮影）  
(2023年7月29日撮影)

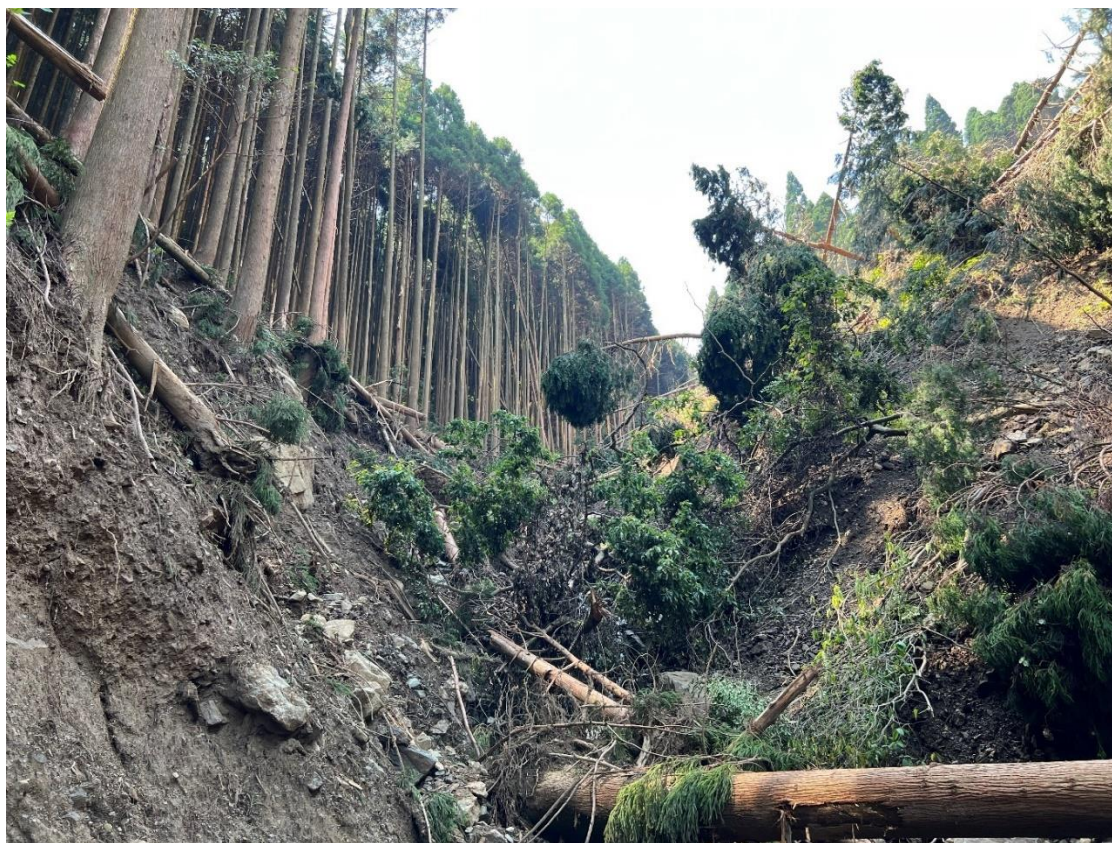
える堆積を示しており、差分解析結果として侵食されていないようにも見えるが、崩土と対岸の右岸側斜面との境の部分については、その後侵食を受けて一定程度土砂が侵食されて流出しているように見える区間もある（図 3.3.2.1）。左岸側の崩壊が、後続流がほぼ終わった後に発生した可能性もあるが、仮に後続流が継続している間に発生していたとしても、対岸斜面との境の部分には、倒木や大きな岩塊が多く堆積していることから、それによって崩壊・堆積した土砂の後続流による二次的な侵食が相当程度妨げられ、調査時点まで多くが残存したことも考えられる。

図 3.3.2.1 左岸崩壊地脚部の河道区間の土砂，倒木の堆積状況（2023 年 7 月 29 日撮影）

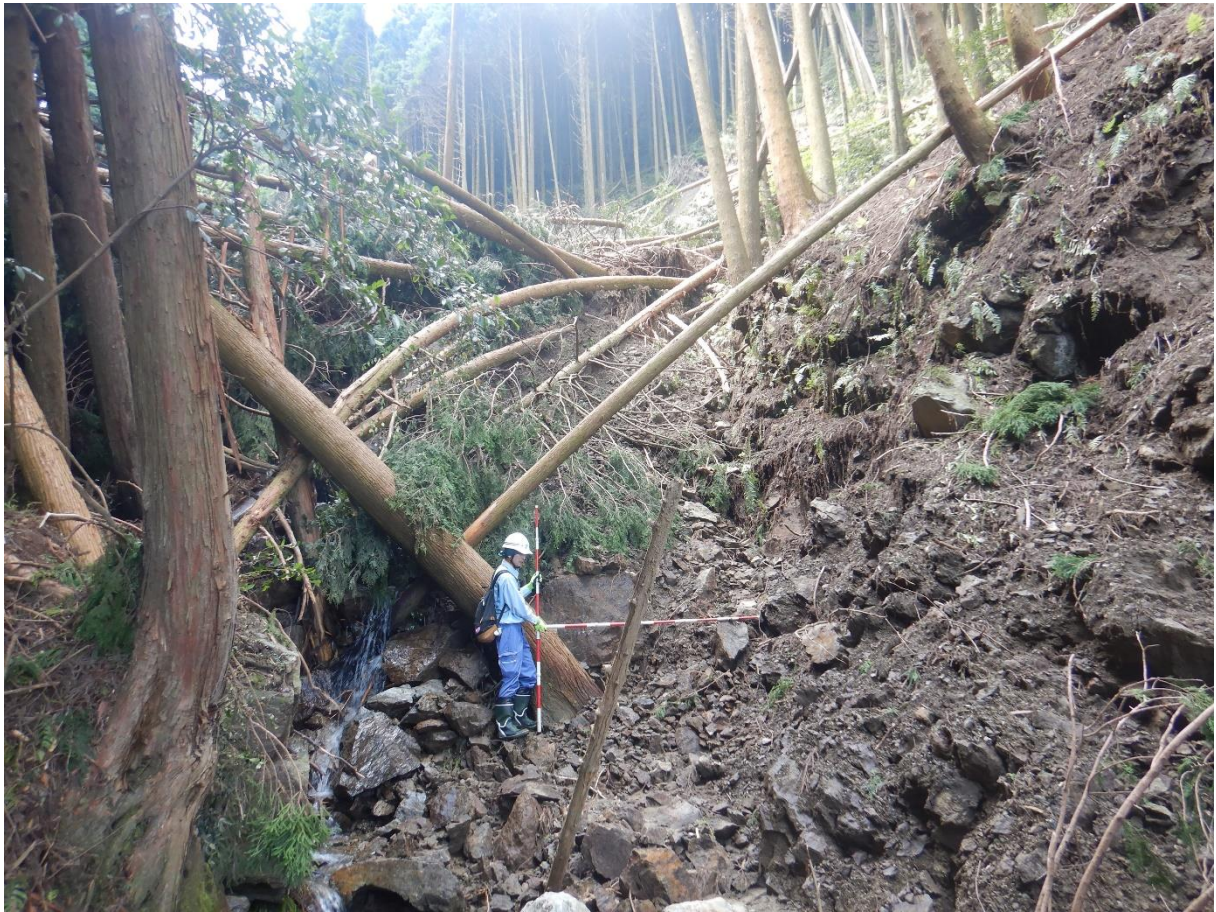
この区間の上流側の図 3.2.2.1 の崩壊の脚部には、この左岸の大規模な崩壊によって、土石流の後続流がせき止められ、満砂した後も、斜面崩壊で生じた倒木同士が絡み合った状態が維持され、調査時点まで残ったと考えられる小規模な河道閉塞がある（図 3.3.2.2）。

閉塞部の高さは約 6m あり、前のり勾配は約 40° である。上流側には、崩土ではなく、水流によって上流から流れてきて堆積したと考えられる堆積物が堆積していた。土砂のみで構成された河道閉塞に比べると、流木が密に絡み合った状態であるため、土砂が流出できず上流側に堆積し、土砂だけでは安定に自立できない勾配で落差を維持しているものと考えられる。

図 3.3.2.2 小規模な河道閉塞箇所の前景（2023年7月29日撮影）
