### 3. 久留米市の千ノ尾川流域における土砂移動現象

### 3.2 千ノ尾川の左支川流域で発生した崩壊

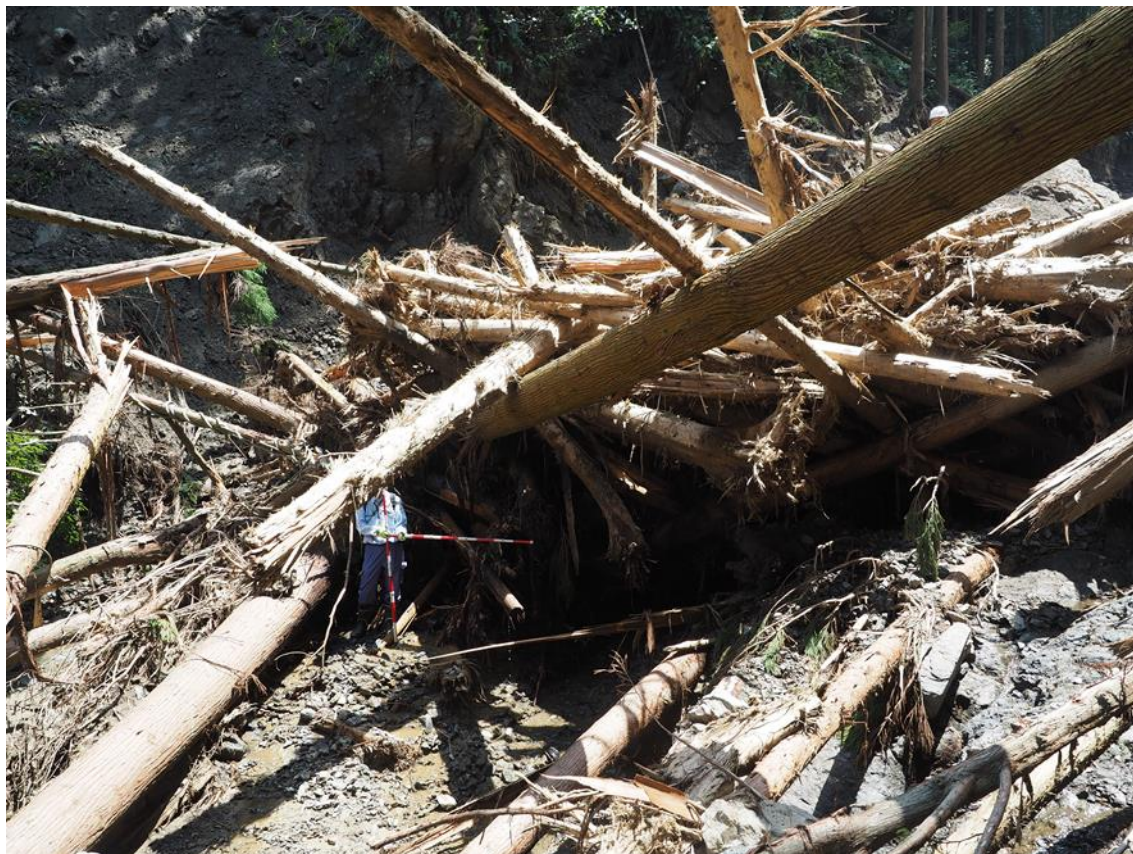
この小規模河道閉塞は、左支川の本川との合流点から約 300m 上流の標高約 200m 付近に形成されている（図 3.3.1.2 参照）。源頭部で発生した土石流が通過した後に右岸の斜面（勾配約 40°）で幅約 18m、長さ約 40m、深さ約 3m の比較的小規模な溪岸崩壊が発生し、土砂および倒木が河道に流入・堆積したことで土石流の後続流がせき止められ、満砂した後も、斜面崩壊で生じた倒木同士が絡み合った状態が維持され調査時点まで残ったものと考えられる（図 3.3.2.3）。調査時点では、渓流水は堆積土砂の表面上を流れ、最終的には閉塞部の右岸側から流下していた。

図 3.3.2.3 小規模な河道閉塞箇所の前景（2023年7月29日撮影）

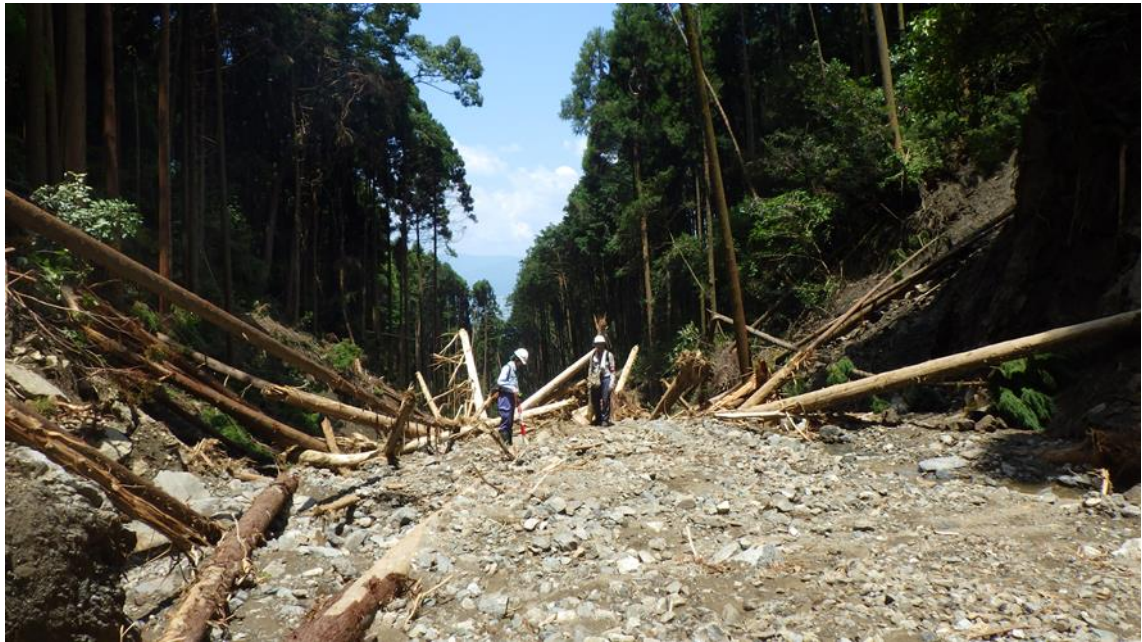
閉塞部の高さは約 2.5m あり、流木が密に絡み合い、上流側に土砂等が堆積していた。閉塞部の下流側の河床では基盤岩が露出していた。絡み合った流木群は、胸高直径 30cm 長さ 10m 以上ある樹皮や枝葉、根茎を失った流木（針葉樹：スギ類）が半数以上を占めていた一方で、閉塞部の下流端付近では樹皮や枝葉が残存した倒木が確認された。上流側の流路方向に 20m 程度、幅 18m 程度の範囲で、水流によって上流から流れてきて堆積したと考えられる礫を含む土砂が堆積していた。堆積している礫の多くは粒径 40cm 程度以下であったが、粒径 100cm 程度の巨礫も一部確認された（図 3.3.2.4）。このことから、右岸斜面の崩壊が小規模な河道閉塞を起こした時点以降も、大きな流木や岩塊を流せる流量がしばらく続き、次々と流木、土砂が捕捉されて現在の状況に至ったものと考えられる。また、この閉塞箇所の下流側に基盤岩があることから、仮に後続流

図 3. 3. 2. 4 流木に伴う小規模河道閉塞の上流側の土砂・流木の堆積状況  
(2023 年 7 月 29 日撮影)

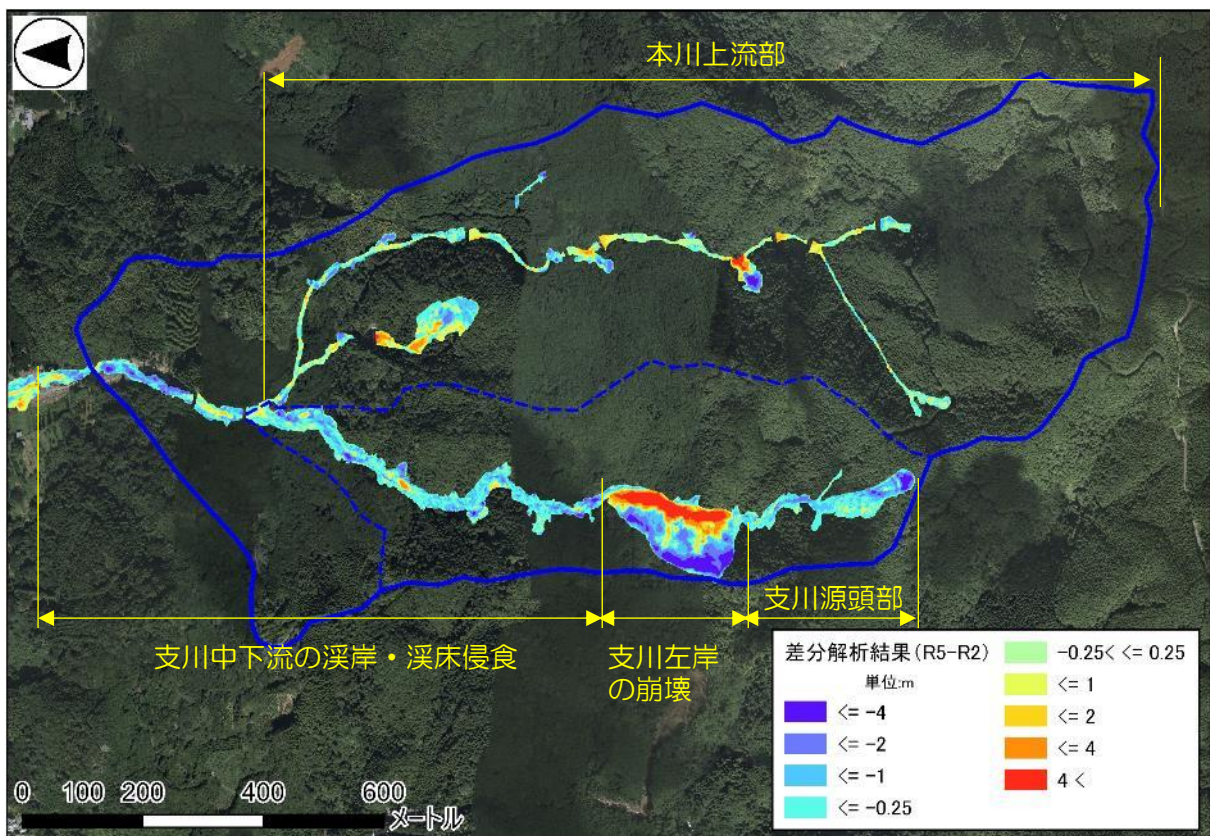
図 3.4.1 は、千ノ尾川流域の崩壊・土石流発生前後の航空レーザ測量成果を用いた差分解析結果を図示したものである。差分解析によると、千ノ尾川流域の全侵食土砂量は  $68,800\text{m}^3$  であり、その内  $32,500\text{m}^3$  の土砂が流域内に堆積し、 $36,300\text{m}^3$  の土砂が下流に流出した結果となった。本川と左支川の合流点より上流の本川流域の侵食土砂量は  $11,700\text{m}^3$  であり、合流点より下流に流出した土砂量  $4,500\text{m}^3$  であった。左支川の左岸崩壊地より上流域の差分解析によると、侵食土砂量は  $9,000\text{m}^3$  であり、そのほとんどの  $8,900\text{m}^3$  の土砂が下流に流出していた。左支川の左岸崩壊地の侵食土砂量は  $24,800\text{m}^3$  であり、そのほとんどの  $23,700\text{m}^3$  の土砂は崩壊地内や溪床に堆積している。

航空レーザ測量データの差分解析による千ノ尾川流域の土砂移動量から判断すると、左支川源頭部で発生した崩壊の土砂が土石流となり、溪床や溪岸を侵食しながら土砂量を増して、下流の集落を襲ったことが推定される。

図 3.4.1 千ノ尾川流域の崩壊・土石流発生前後の差分解析結果
