4. 千ノ尾川下流域における土石流の氾濫

4.2 砂防設備の損傷状況と土石流の氾濫状況

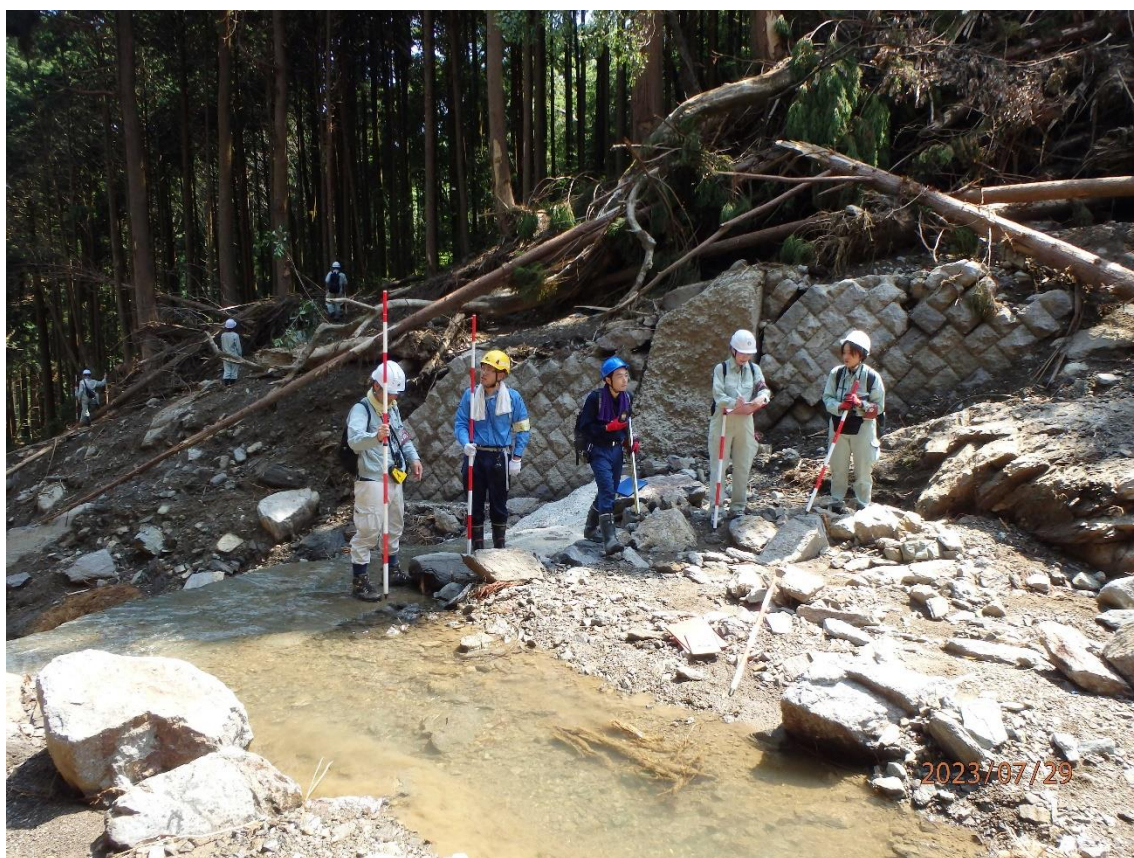
令和 5 年 7 月 10 日に発生した土石流は笹尾砂防堰堤の右岸袖部（図 4.2.2）、堂所砂防堰堤の左岸袖部（図 4.2.3）、東大光砂防堰堤の右岸袖部（図 4.2.4）を流出させ、それぞれの砂防堰堤の一部を損壊させた。また、土石流は県道 151 号線の道路橋、その一つ上流側の道路橋を除く、2 つの道路橋を流出させた。福岡県提供の資料によれば、3 つの砂防堰堤とも堆砂面は水通し部とほぼ同じ高さで、満砂していたと考えられる。今回の調査では、いずれの砂防堰堤でも袖部の流出が確認された一方で、本体は多少の損傷を有するものの土砂を捕捉したままであった。このことから、3 つの砂防堰堤ともいわゆる計画堆積土砂量と計画土石流発生抑制量に相当する土砂量の流出を防いでおり、効果を発揮したと考えられる。また、土石流とともに流出してきた流木は、溪流保全工にかかる道路橋に堆積したり、家屋などの建築物の上流側に堆積したり、果樹園の樹木を含む立木に引っ掛かって堆積したりした。流木の直径は最大で 0.7m 程度で、平均的に 0.4m 程度であった。流木の長さは 25m 程度であった。国土地理院タイルとして公開されている全国最新写真（シームレス）（国土地理院，2023）と土砂災害発生後に撮影されたオルソ画像を比較すると、6 軒の建築物が流出したことが分かった。土石流は主に 2 つの方向に流下したと推定される。一つは溪流保全工にそって流れたもので、もう一つは第 6 号床固工付近より右岸方向に流れたものである。

図 4.2.2 笹尾砂防堰堤の被災状況（令和 5 年 7 月 29 日撮影）

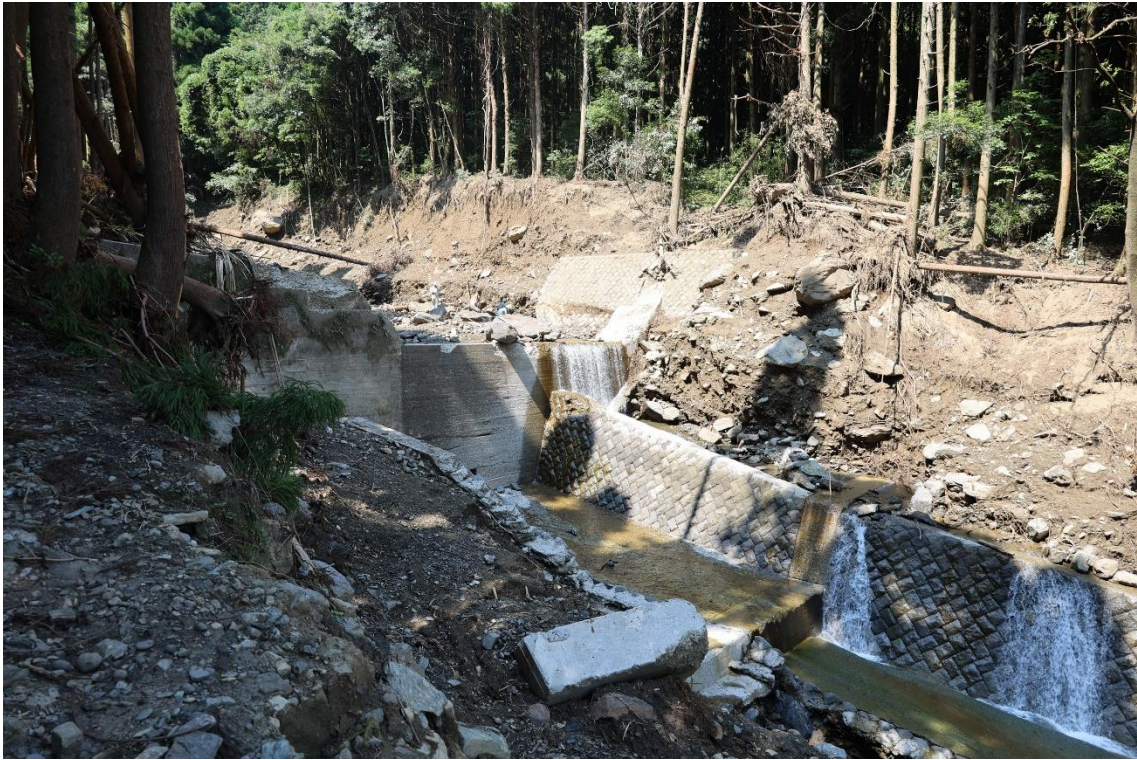
図 4.2.3 堂所砂防堰堤の被災状況（令和 5 年 7 月 29 日撮影）

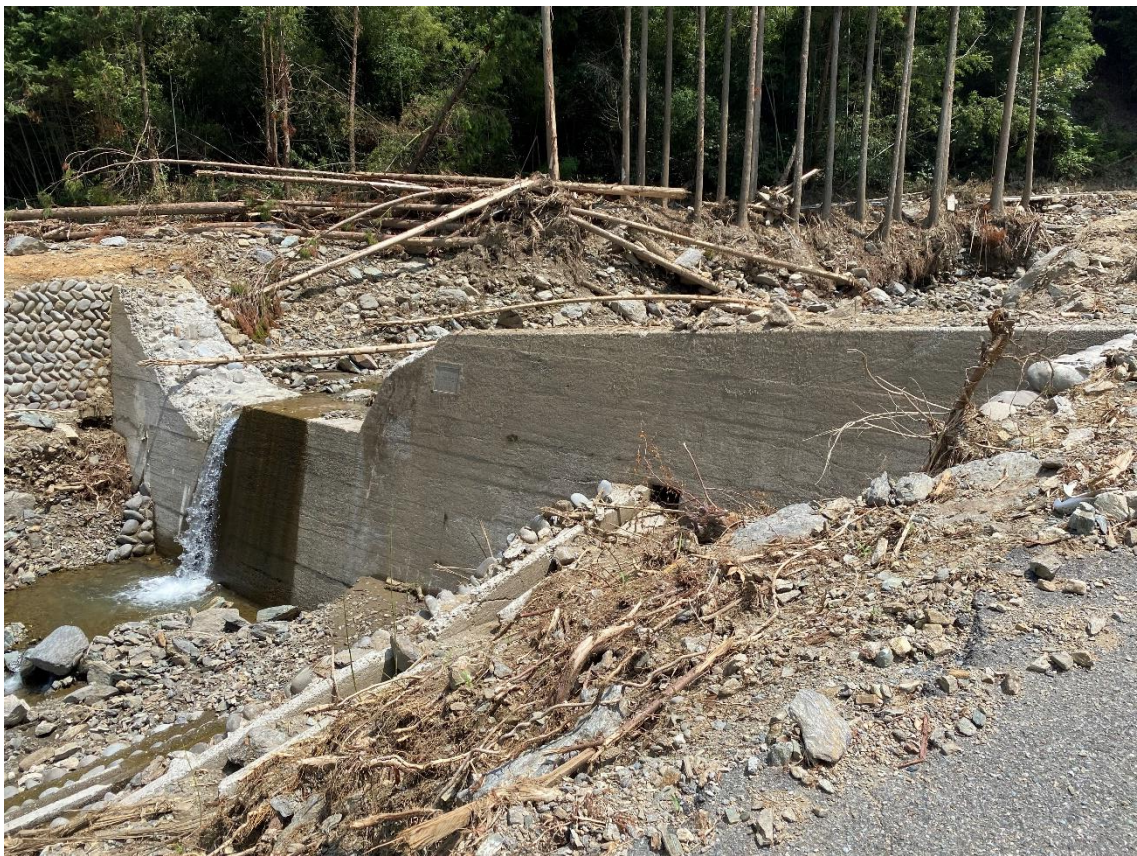
図 4.2.4 東大光砂防堰堤の被災状況（令和 5 年 7 月 29 日撮影）

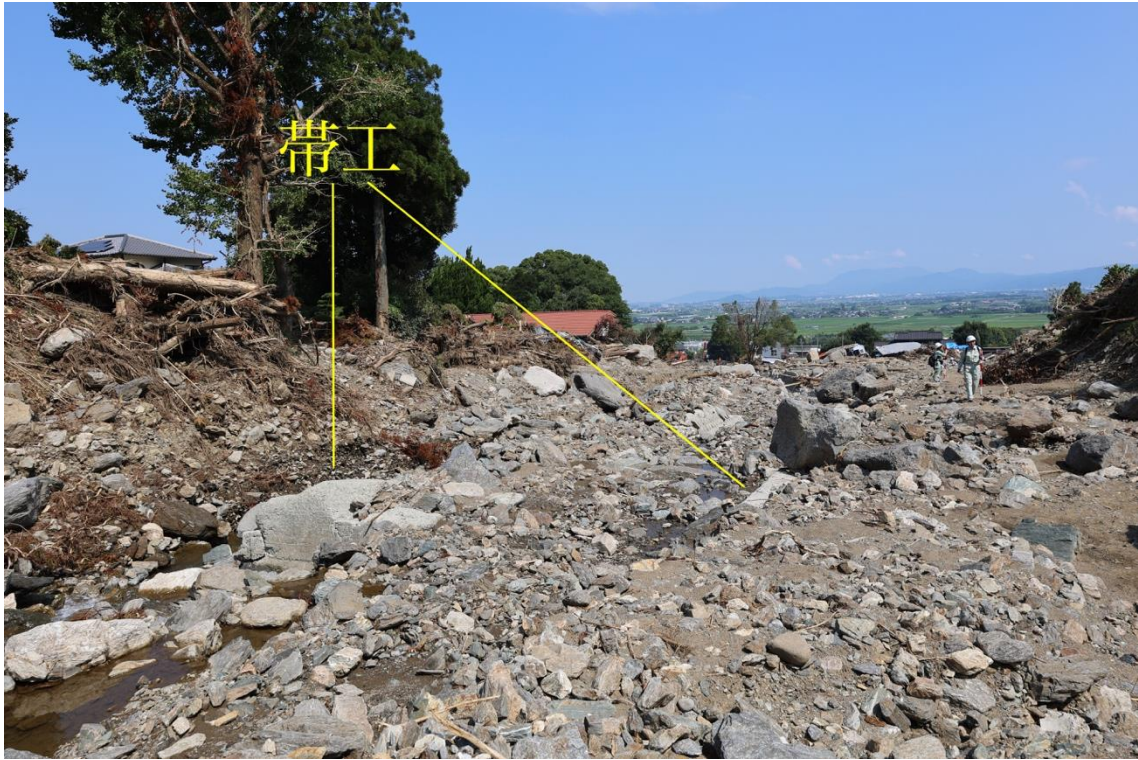
図 4.2.5 は笹尾砂防堰堤より下流域の詳細な地形図で、国土地理院基盤地図情報数値標高モデルの DEM より生成した等高線と水涯線、土砂移動範囲を示したものである。数値標高モデルは 2016 年 10 月時点のものである。等高線は標高差 1m の間隔で描いた。図中のアルファベットは砂防設備の場所を示す。東大光砂防堰堤の下流 57m 程度の位置に帯工(D 地点)が見られた。東大光砂防堰堤から帯工(D 地点)までの区間では、兩岸の護岸工は一部流出し、ほぼ土砂に埋まった。帯工はかなり損傷した。また、土石流が左岸側の溪岸を侵食し、新たな流路を形成した(図 4.2.6)。帯工(D 地点)から第 5 号床固工(E 地点)までの区間では、土砂や巨礫が堆積した。特に、直径 1m から 2m 程度の巨礫が流路内で互いにかみ合って閉塞した(図 4.2.7)。また、第 5 号床固工の左岸袖小口には、土砂で削られた傷がみられた。第 5 号床固工から第 6 号床固工までの区間では、土砂が流路内にほとんど堆積しなかった(図 4.2.8)。また、第 5 号床固工の右岸袖部と前庭保護工の右岸側壁は流出した。溪流保全工の右岸側の護岸工は第 6 号床固工と道路橋の区間で上部の 1m 程度を流出した。左岸側の護岸工は上部の 0.4m 程度を流出した。最上流部の帯工から左岸側に形成された新たな流路は、流出した道路橋(G 地点)付近から第 6 号床固工の間で、溪流保全工と合流した。第 6 号床固工の本体はあまり損傷しなかったが、その前庭保護工の左岸側の側壁が流出した。また、第 6 号床固工より下流側では、溪流保全工は土砂で埋まった(図 4.2.9)。また、東大光砂防堰堤の右岸側の袖部が溪流保全工の右岸側を通る道路上で発見された(図 4.2.10)。溪流保全工に沿って流れた土石流は県道 151 号線の道路橋の一つ上の道路橋を閉塞した。そのため、土石流は溪流保全工から溢れて左岸側へと流れた。1m 間隔の等高線より、最急勾配の方向は溪流保全工から左岸側へ向いている。このことから、土石流が溪流保全工から溢れると、より左岸の方に流れたと推測される。一方で、溪流保全工の右岸側を流れた土石流は東大光砂防堰堤の下流側で溪流保全工から氾濫し右岸側に流れた。この土石流が溪流保全工から溢れた理由は、既に溪流保全工が石礫で閉塞し土砂で埋まったことや、東大光砂防堰堤の流出した右岸側の袖部のあった個所を土石流が流下したこと等、様々考えられる。現時点ではその理由を確定できないため、今後、原因究明に向けた研究が求められる。

図 4.2.6 最も上流側の帯工周辺（令和5年7月29日撮影）

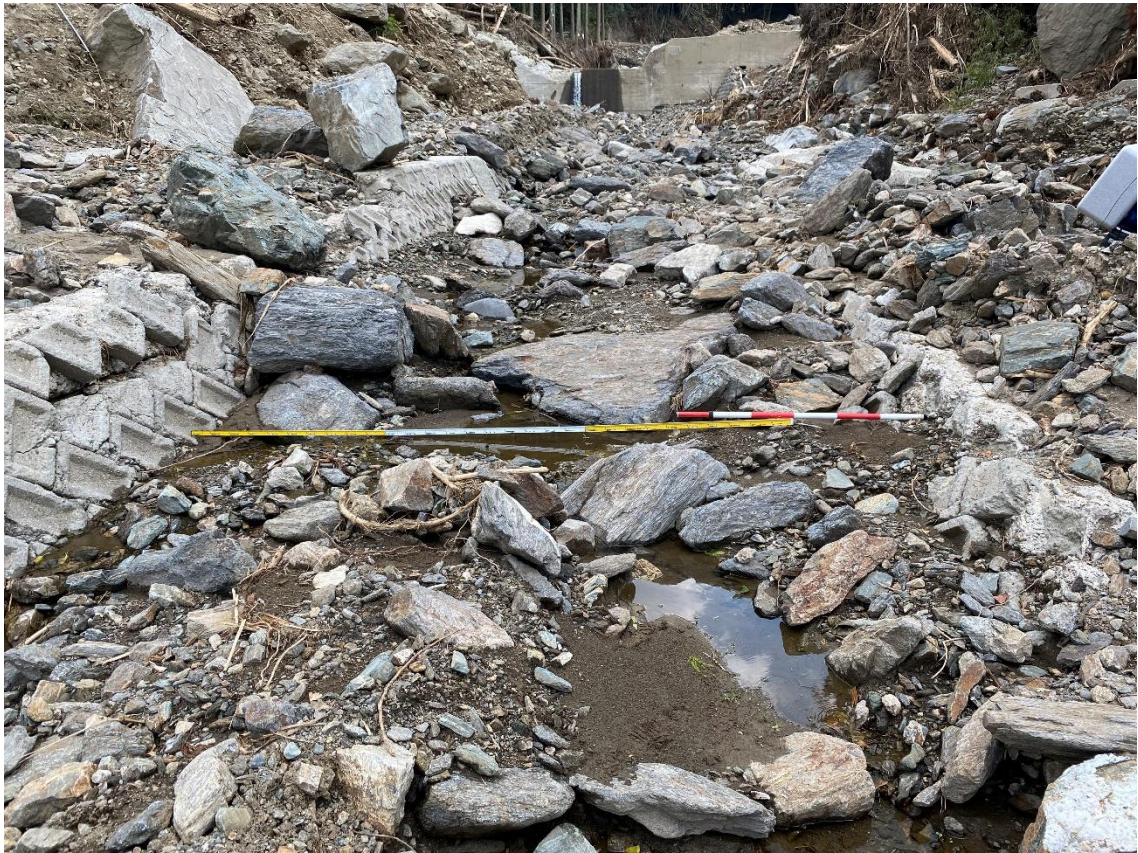
図 4.2.7 帯工と第5号床固工の区間における堆砂（令和5年7月29日撮影）

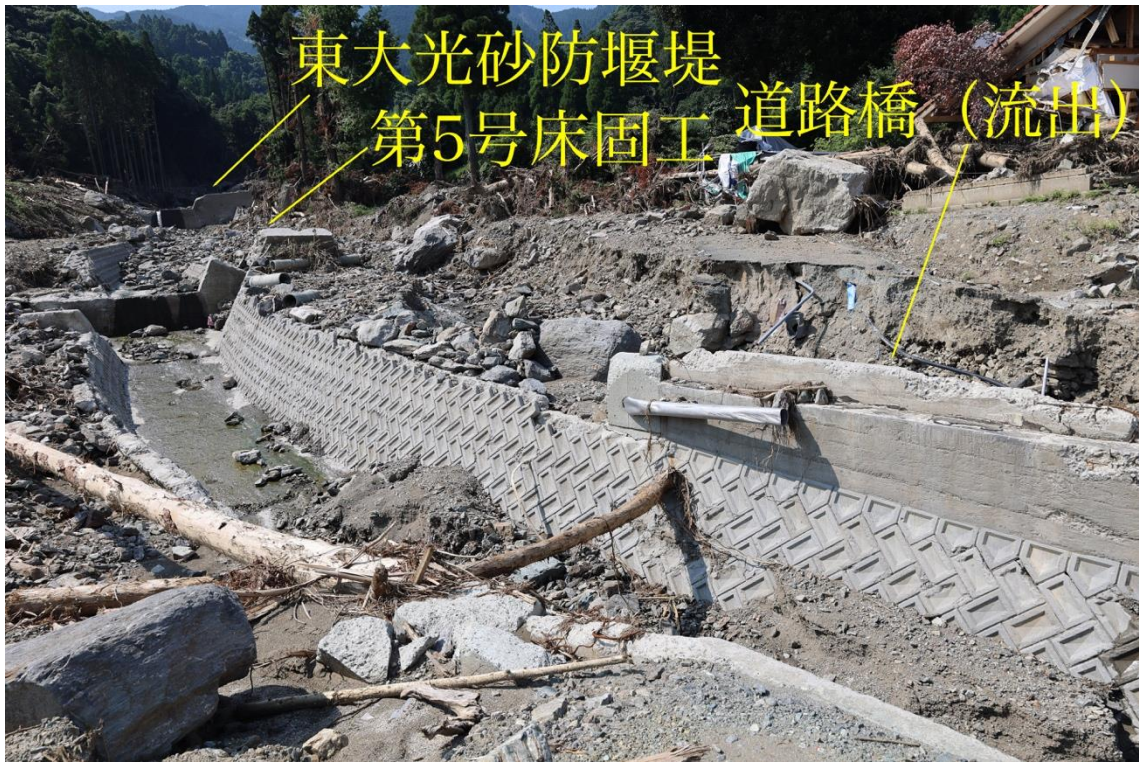
図 4.2.8 第5号床固工より下流の溪流保全工 (令和5年7月29日撮影)

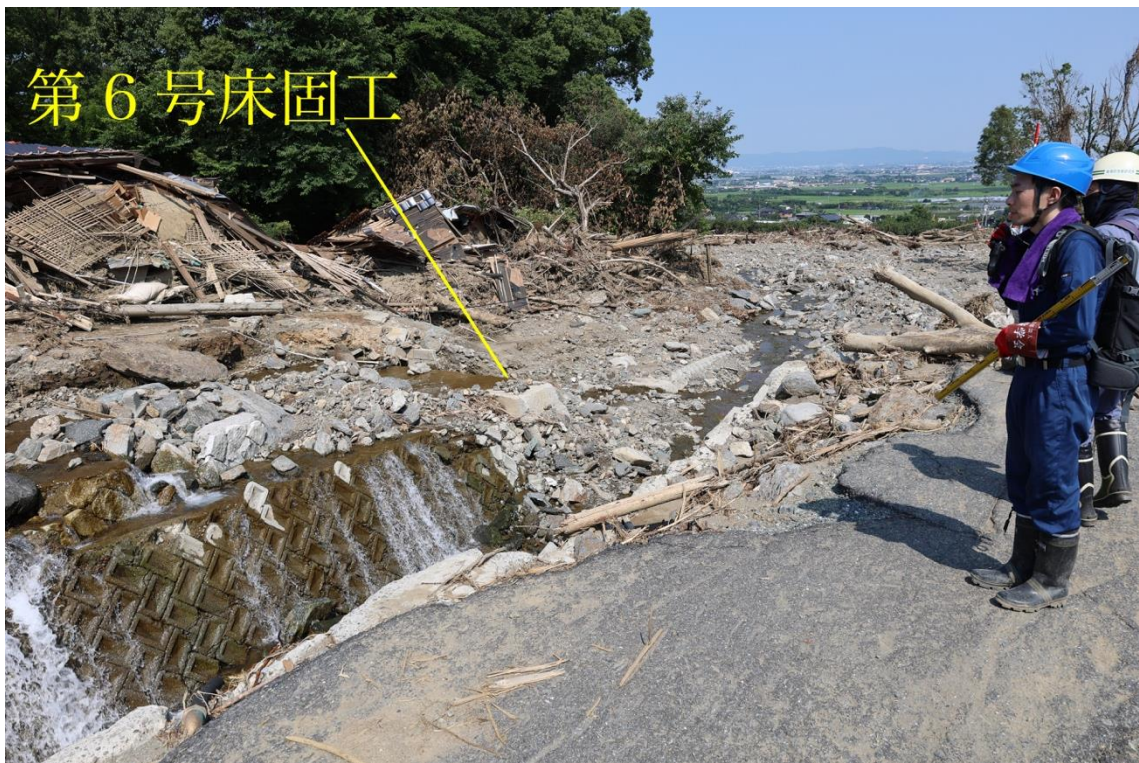
図 4.2.9 第6号床固工とその下流側の溪流保全工 (令和5年7月29日撮影)

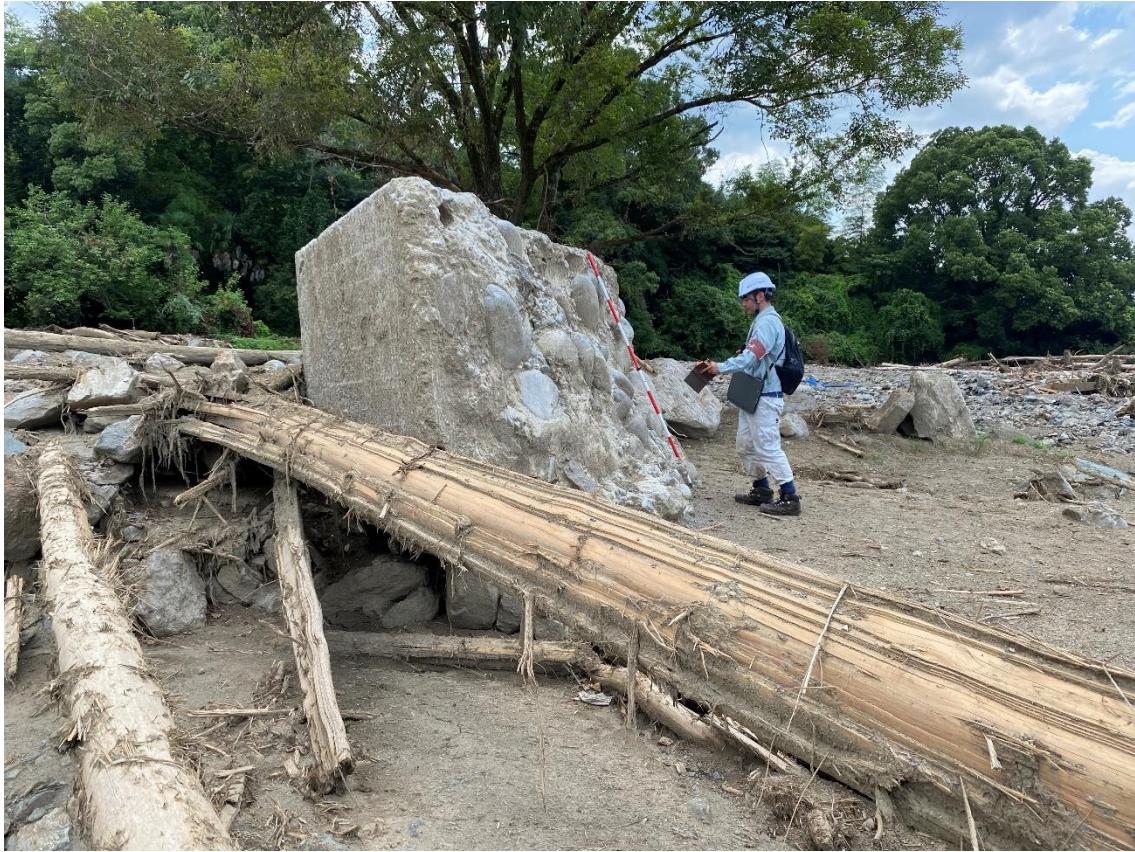
図 4.2.10 東大光砂防堰堤の右岸側袖部（令和5年7月29日撮影）

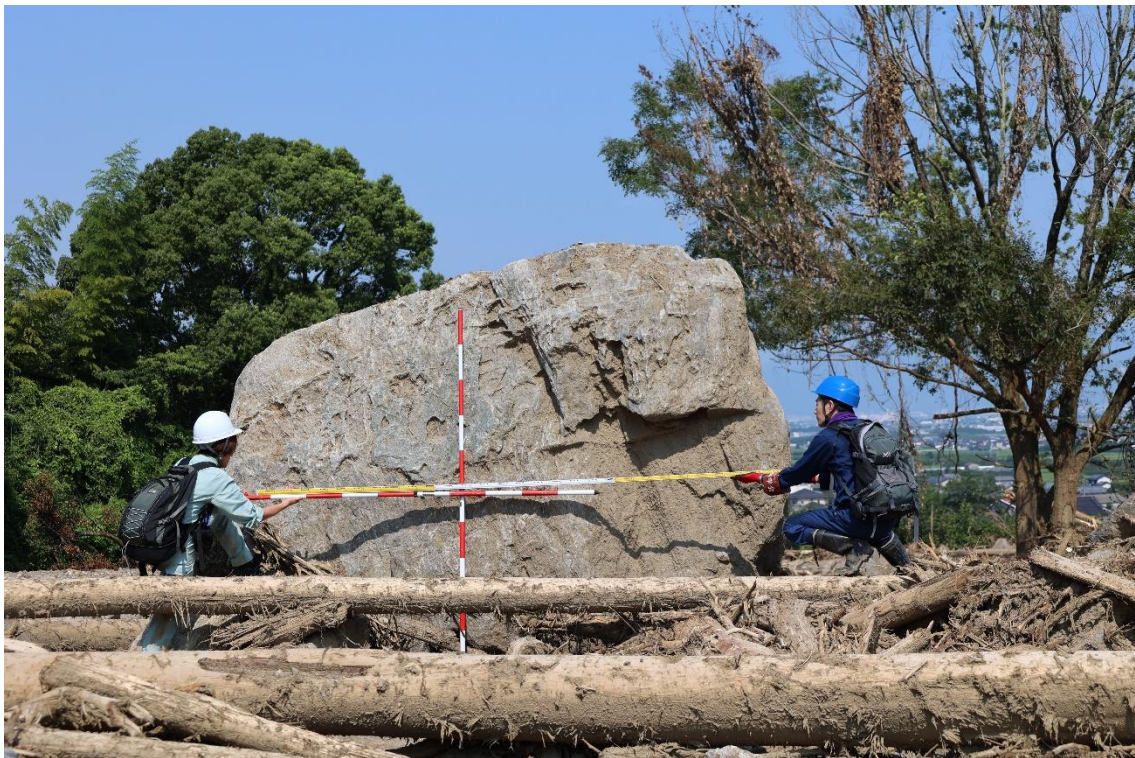
図 4.2.11 住宅地に流出した巨礫（令和5年7月29日撮影）
