5. 唐津市浜玉町今坂川流域における土砂移動現象

5.2 今坂川第三・嶽川第二の崩壊、土砂移動状況

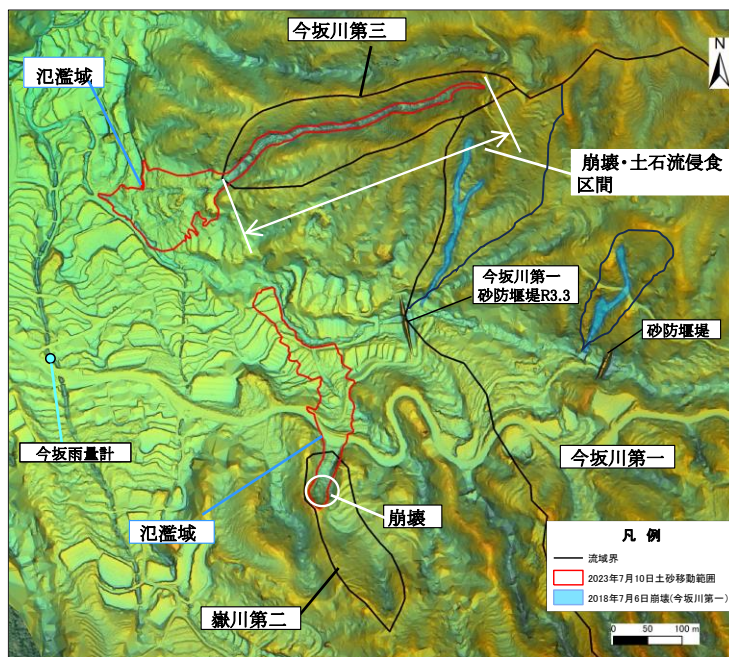
中日本航空株式会社 2023年7月16日航空レーザ測量図面に加筆
 図5.2.1 今坂川第三、嶽川第二の土砂移動範囲

図5.2.1に今坂川第三、嶽川第二の土砂移動範囲を、図5.2.2に発災前後の地形変化および発災後の縦断図を示す。また図5.2.1には2018年7月6日に発生した崩壊・土石流侵食区間を合わせて示す。なお図5.2.2のLP差分による凡例の数値は樹冠による影響を補正していないため参考値であり、おおよその地形変化傾向を示すことに注意が必要である。以降は今坂川第三・嶽川第二の各流域における崩壊、土砂移動状況を示す。

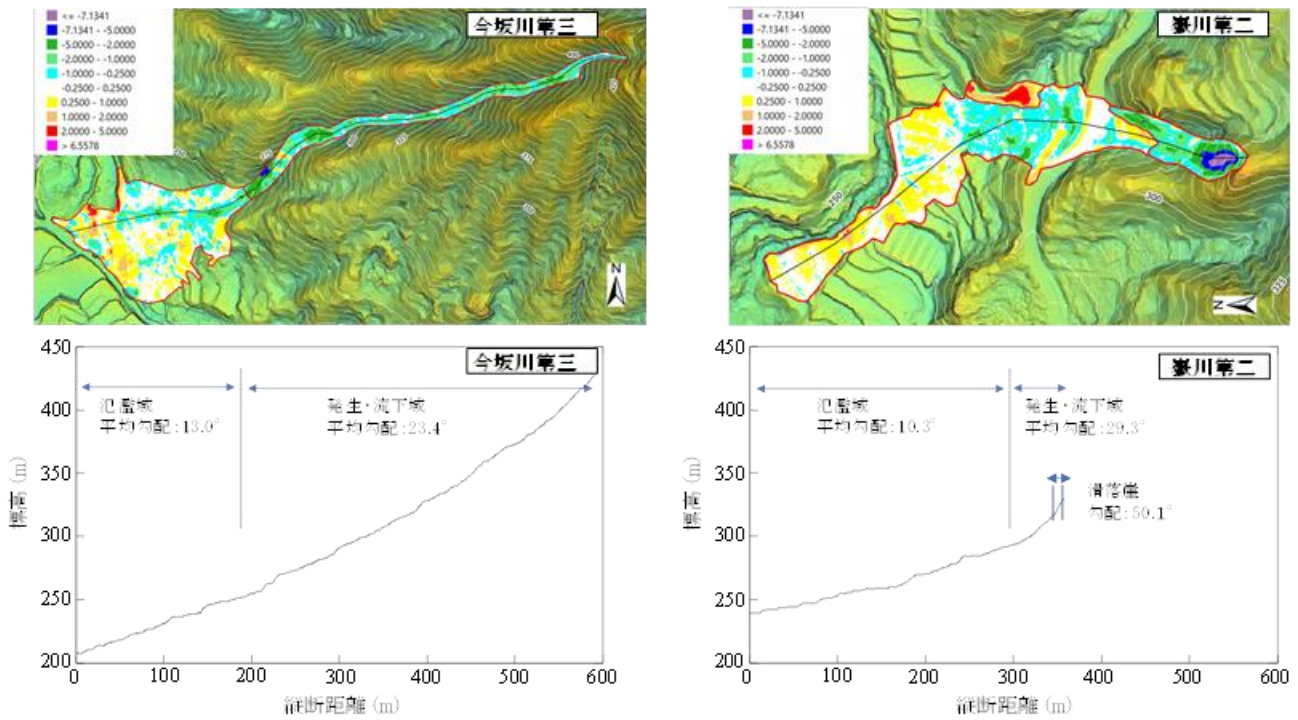
図 5.2.2 今坂川第三, 壱川第二の発災前後の地形変化 (参考) および発災後の縦断面図

注) LP 差分による凡例の数値表示は樹冠による影響が無視できないため参考値 (発災前: パスコ 2012 年航空レーザ測量成果).

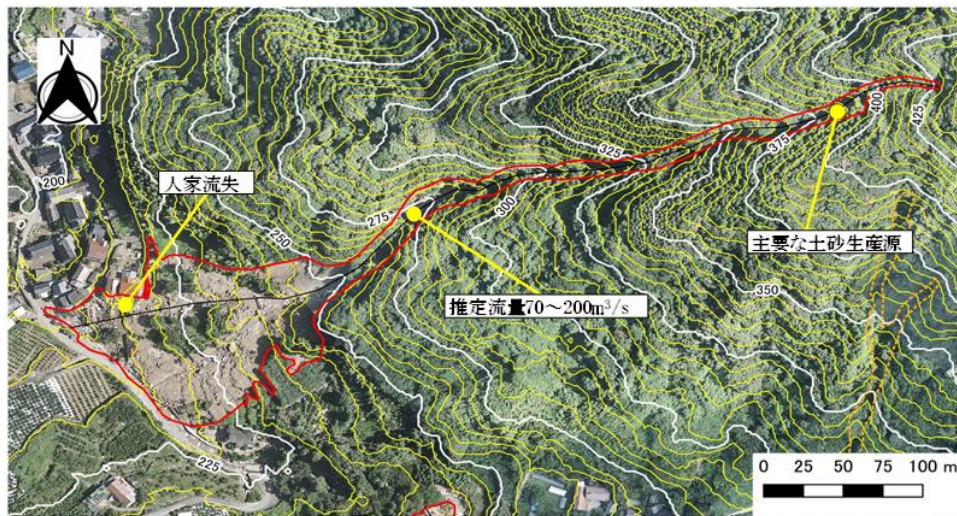
図 5.2.3 今坂川第三の土砂移動範囲

図 5.2.3 に土砂移動範囲を示す. 標高 250m 付近の谷出口を境に, 上流の溪流内を発生・流下域, 下流川を氾濫域に区分することができる (図 5.2.2 参照). 発生・流下域の最上流部は, 標高 433m の作業道直下に位置する. ただし崩壊深 50cm 未満の薄い板状の崩壊であること, 尾根に近く集水面積が小さいこと, 作業道沿いに流水を集めた痕跡がないこと, パイピングホールが認められなかったこと等から, 土砂・水とも供給できた規模は小さく, この崩壊地が土石流発生源になったとは考えにくい (図 5.2.4-a).

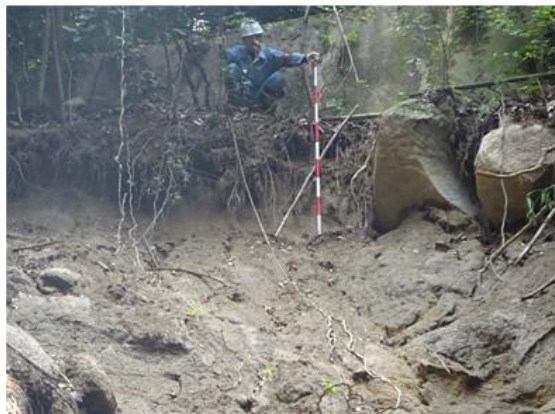
(a) 源頭部（作業道直下：標高 433 m）の崩壊

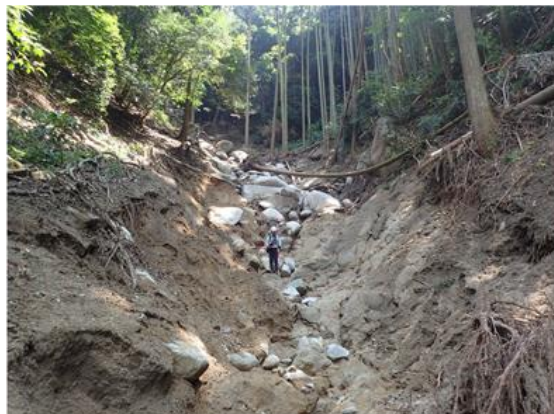
標高 370~390m 付近では溪床侵食深が最も深く (最大 3m 程度), 土石流発生源であると考えられる. 河床には, 洗掘により洗い出されたコアストーンが多数散在していた (図 5.2.4-b). 縦断的に見ると遷緩点にあたり, これより上流の勾配は 29°、下流は 21° と緩くなっている. この区間で, 長さ 40m × 侵食幅 10m × 平均侵食深 1.5m = 600m³ 程度の土砂が生産されたと考えられる. 土石流発生源より下流では幅 10m 程度, 想定溪床侵食深 0.5m ~ 1.0m 程度の状況が続いており, 数カ所に滝が形成されていた. 溪床や溪岸には風化した花崗閃緑岩が露出し, 直径数メートルのコアストーンも多く見られた (図 5.2.5-a). 土石流発生源の直下では, 溪床に残存した倒木の土砂付着痕跡より, 土石流の流動深は 2.6m 程度と推定された (図 5.2.5-b). また流下過程の 2 箇所まで流下痕跡高

(b) 土石流の主たる発生源（標高 370～390 m）

以上のことから、標高 370～390m 付近の溪床堆積土砂の移動によって発生した土石流が、流下過程で溪床侵食しながらやや規模を拡大しつつ流下したものと考えられ、源頭部の崩壊に起因した土石流の可能性は低い。

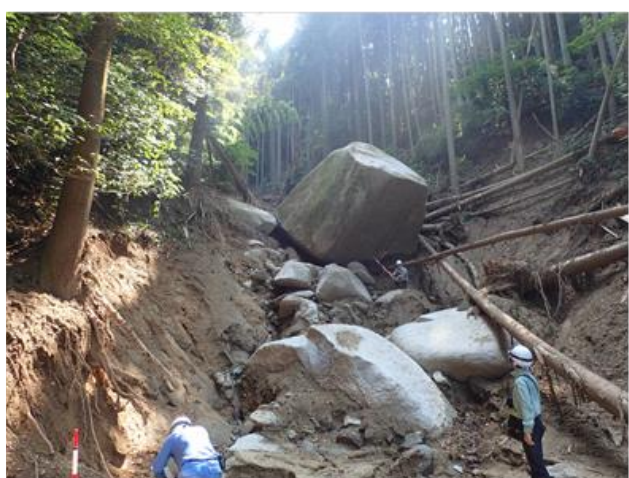
(a) コアストーン

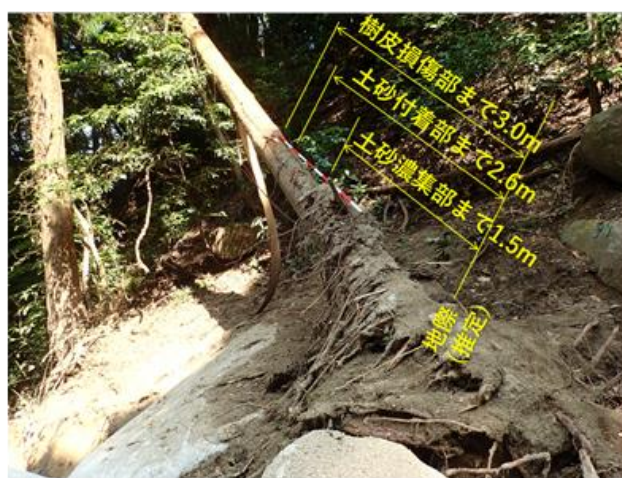
(b) スギ倒木に残存する流下痕

さよりピーク流量を推定したところ、ピーク流量時が河床洗掘前であれば流動深 1m でピーク流量 $70\text{m}^3/\text{s}$ 程度、ピーク流量時が河床洗掘後であれば流動深 2m でピーク流量 $200\text{m}^3/\text{s}$ 程度と推定された。生産・流下域全体での生産土砂量は、長さ 410m×幅 10m×平均深さ 0.5m でおおよそ $2,000\text{m}^3$ 程度と推定される。

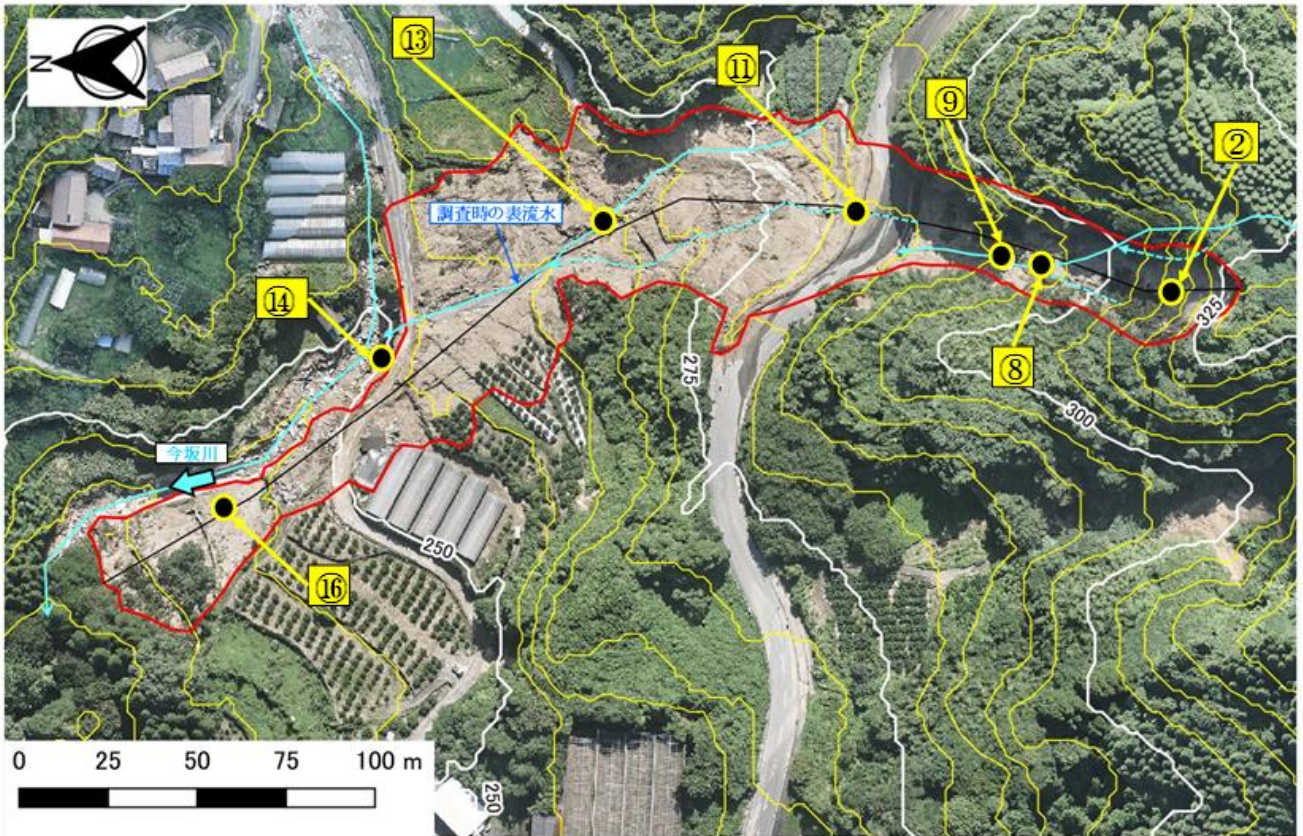
図 5.2.6 嶽川第二の土砂移動範囲と撮影ポイント番号

嶽川第二の土砂移動範囲と撮影ポイント番号を図 5.2.6 に示す。標高 290m 付近を境として、上流側を発生・流下域、下流側を氾濫域に区分することができる。発生・流下域の平均勾配は約 29° 、氾濫域の平均勾配は約 10° であり、崩壊地内の滑落崖の平均勾配は約 50° である（図 5.2.2）。崩壊地の幅は約 15～20m、長さは約 45m であり、滑落崖の高さは 5～10m 程度となっている。また調査時（2023 年 7 月 29 日）において表流水の存在が確認された（図 5.2.7）。この表流水は崩壊地上端に存在する旧みかん畑を含む上部斜面から流入していた。この事は、図 5.2.1 に示すように、本流域が今坂川第三とは異なり崩壊地の上部には集水域が広がっていることを考慮すると、流域の流下能力を超えた多量の降雨が供給された影響が調査時点においても顕在化していたことを示唆する。滑落崖にはパイピングは見られず、上位に花崗岩の強風化部、その下位に花崗岩の弱風化部（基岩）が分布している。また崩壊地内ではコアストーンは確認されず、白っぽいマサ土（花崗岩起源）が主体であり、一部に岩脈と思われる花崗斑岩を確認していることから、崩壊要因の一つとして、花崗岩中の風化境界の透水性や強度の不連続性が考えられる（図 5.2.8）。なお現地情報から土砂生産量を概算すると、土砂生産の主要部を滑落崖付近の崩壊と考え、長さ 10m×平均幅 17m×平均深さ 6m とすると約 $1,000\text{m}^3$ となる。

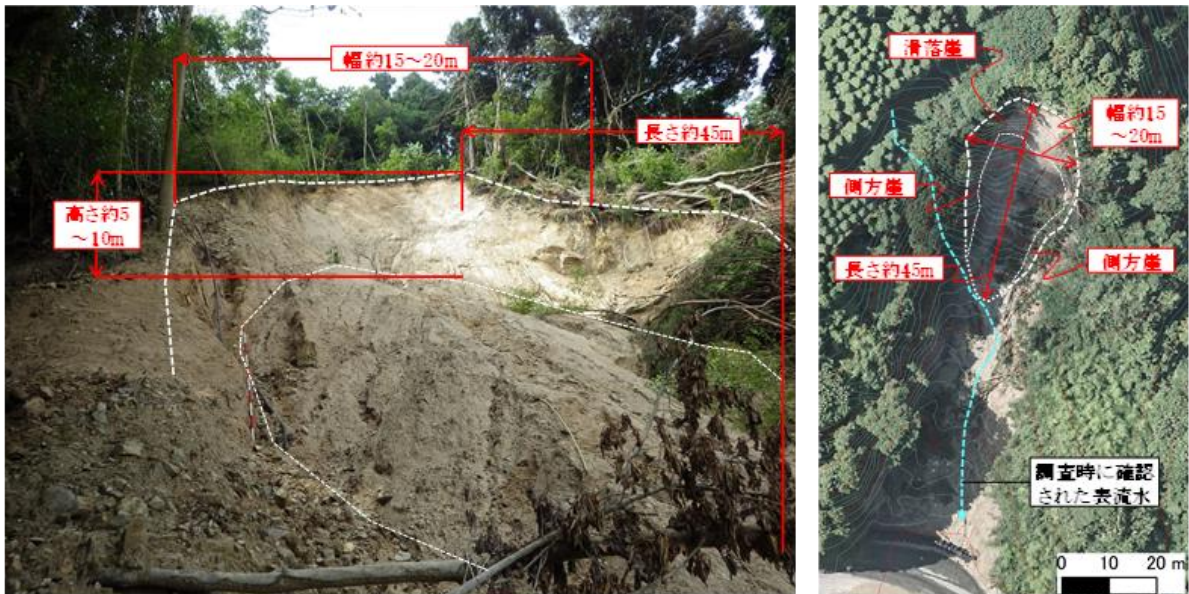
図 5.2.7 崩壊地（主要な土砂生産源）の状況概略 【ポイント番号②】

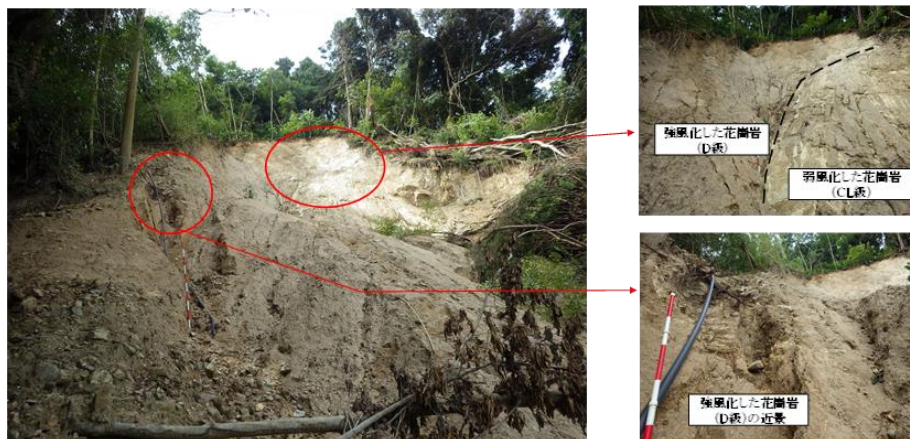
図 5.2.8 崩壊地（主要な土砂生産源）と基岩（花崗岩）の露出【ポイント番号②】

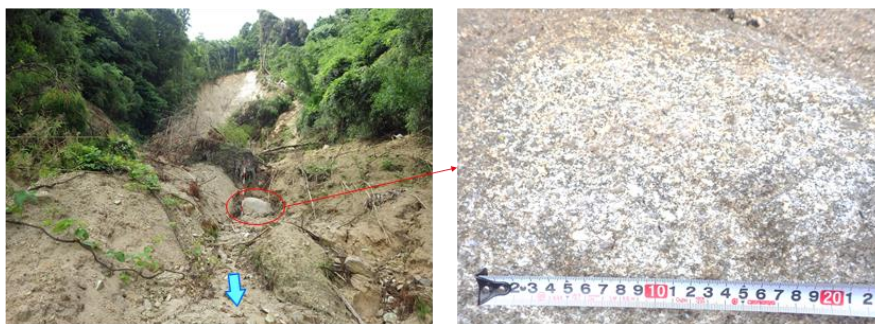
なく、かつ今回の豪雨に伴うガリ侵食で地中から露出したものである可能性が高い（図 5.2.9）。崩壊に伴い十数本程度の流木が残存していることが確認されるが、特に多量の流木は存在しない（図 5.2.10）。

図 5.2.9 土石流の流下区間に出現したコアストーン【ポイント番号⑧】

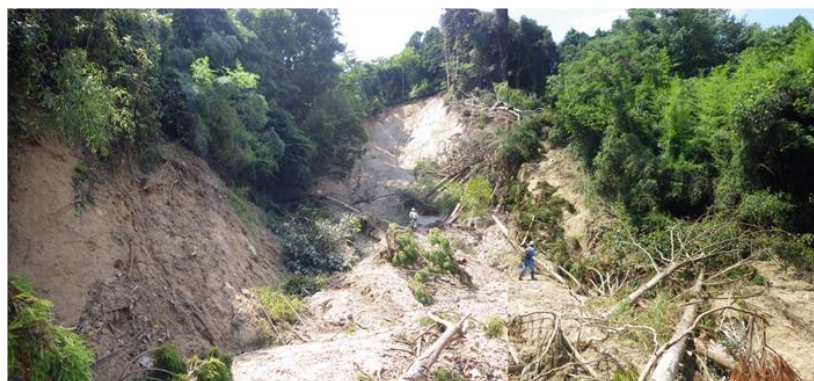
図 5.2.10 崩壊地遠景と土石流の流下区間【ポイント番号⑨】

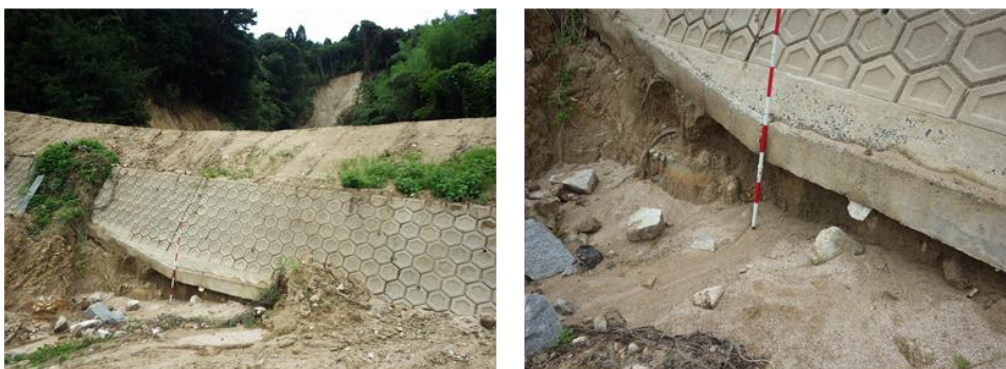
氾濫域上部（標高 290m）の道路の被災状況を示す。道路上を土石流が流下した際、擁壁基部が洗掘された。洗掘深は約 60cm である（図 5.2.11）。ただし路面自体は特に大きな損傷を受けておらず、このことから土石流がコアストーンのコアストーンを含んだものではないことが推察される。氾濫域（標高 265m）には長径 2~3m 程度の巨大な花崗岩のコアストーンが出現している（図 5.2.12）。これは過去の土石流扇状地堆積物の一部であり、今回の流下に伴う侵食により出現したものと考えられる。今坂川との合流点（標高 250m）に達した土石流は河川及び河川添いの道路を流下したものと考えられる。土石流の流下に伴い、河川護岸の背面が侵食され、今坂川の河床部に

図 5.2.11 土石流による道路擁壁基部の洗掘状況【ポイント番号⑩】

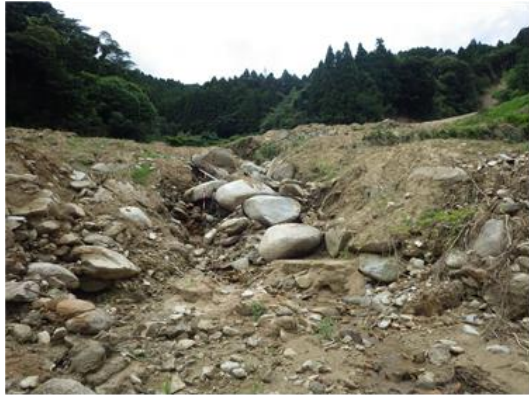
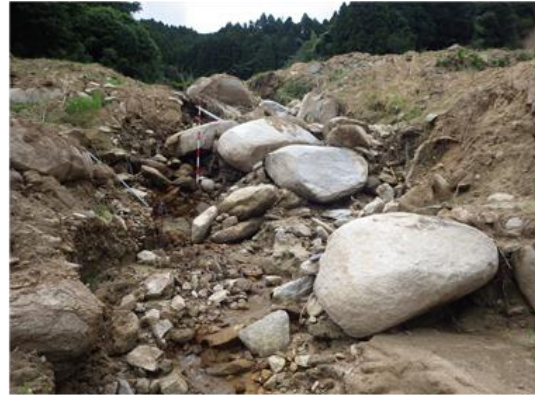
図 5. 2. 12 土石流による侵食状況【ポイント番号⑬】

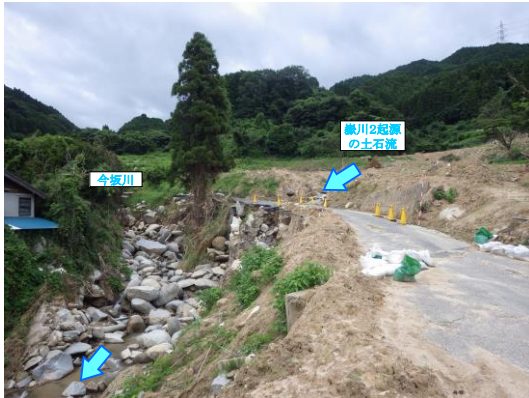
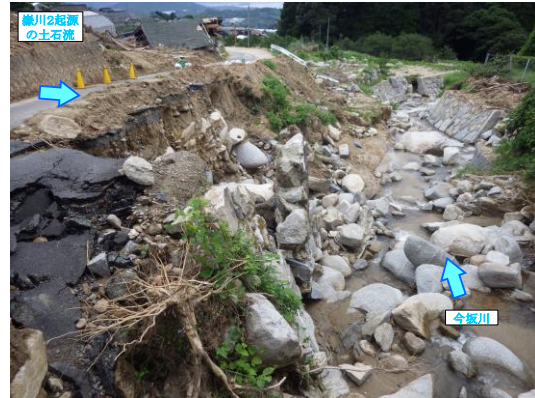
はコアストーン（洗出しによるもの）と考えられる花崗岩礫が多数みられる（図 5.2.13）。土石流の先端付近（標高 245m）では今坂川の左岸側の畑にマサ土と、流下ないし洗い出された可能性のあるコアストーンが堆積しており、嶽川第二で発生した土石流起源の流出土砂の一部は今坂川下流の武雄神社の境内にも流入したものと考えられる（図 5.2.14）。

図 5. 2. 13 今坂川との合流部付近の被災状況【ポイント番号⑭】

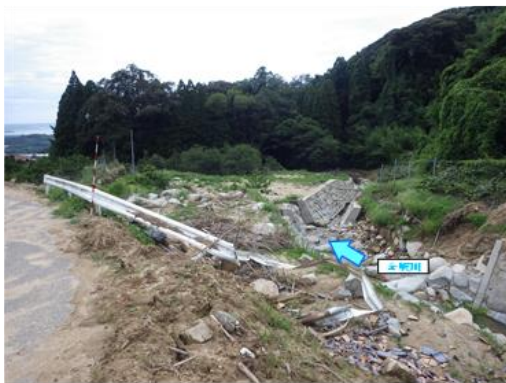
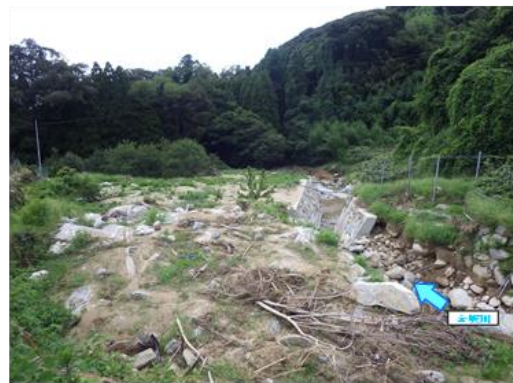
図 5. 2. 14 土砂の氾濫状況【ポイント番号⑯】

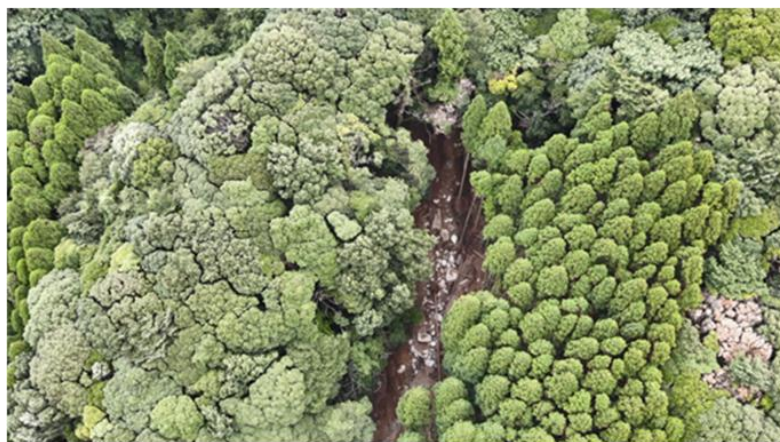
今坂川第三で発生した土石流の流動特性を把握するため、土石流の数値シミュレーションを実施した。図 5.4.1 は今坂川第三の全景である。赤丸で示した宅地で被害が発生した。赤色の矢印で示した地点の斜面崩壊（溪床堆積土砂の移動）を図 5.4.2 に示す。図に示す斜面崩壊が土石流の発生起源となったと考えられるため、この斜面崩壊を起源とした土石流の数値シミュレーションを実施した。図 5.4.3 に被災した宅地の様子を示す。土石流の直撃を受けて全壊している①の家屋では、住民 1 名が家屋内で被災して亡くなっている。①の家屋は被災前の黄色枠の画像で示すように、二階建て家屋であった。②の大きく被災している建物は納屋であり、住居は③の建物である。③の住居は②の納屋よりも山側に位置しているが、赤矢印で示した擁壁とフェンスが土砂の流れを抑制

図 5.4.2 今坂川第三で発生した土石流の起源となったと考えられる斜面崩壊

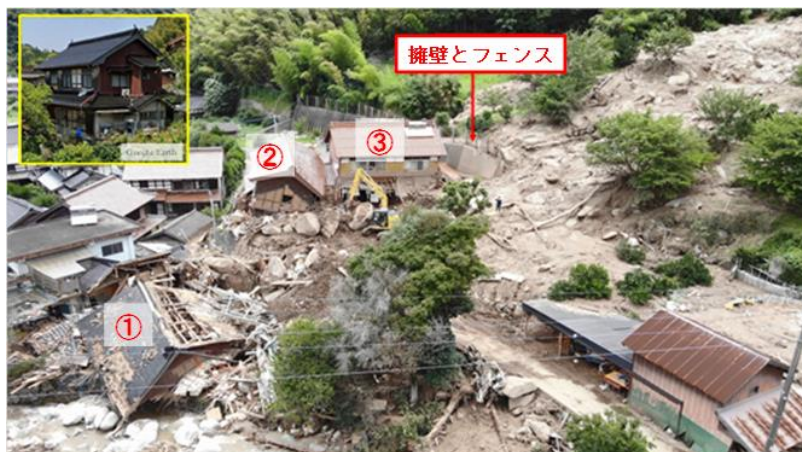
図 5.4.3 被災した宅地の様子

したため、③の建物の被害は②の納屋に比べて少ない。

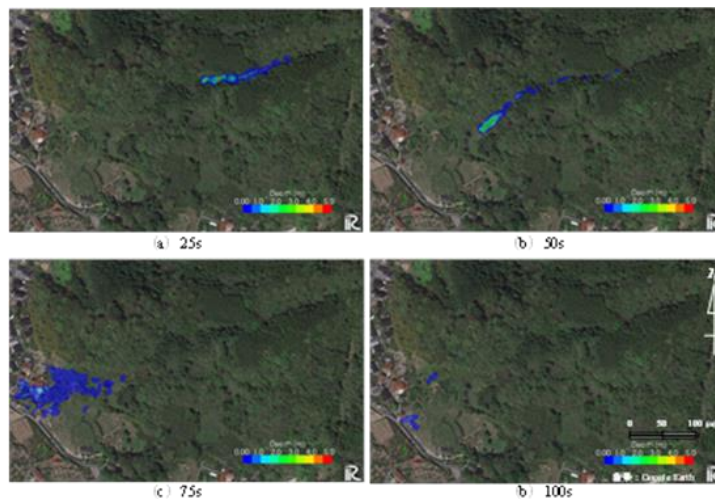
図 5.4.5 流動深の時空間的な変化

図 5.4.4 に数値シミュレーションで用いた解析格子と初期地盤高の標高分布を示す。地盤高の等高線間隔は 5m である。平均格子サイズは $2\text{m} \times 2\text{m}$ である。初期地盤高さは国土地理院の 5mDEM を用いた。不安定土砂の厚さは 0.5m とした。数値シミュレーションに用いた基礎方程式は、一般座標系による平面二次元土石流解析のものを用いた (Takebayashi et al., 2022)。図 5.4.5 に土石流の深さの時空間的な変化を示す。土石流は発生から 66 秒後に宅地に到達している。①の家屋に到達した時点での土石流の流動深は 3.4m、流速は 8.7m/s であり、過去の木造家屋の破壊事例と比較すると家屋に作用した流体力は小さめである。これは、斜面側の道路と被災した家屋の地盤高の差が 3m 程度あるとともに家屋の屋根が大きく損傷していることから、土石流が二階に衝突して家屋が破壊されたためと考えられる。

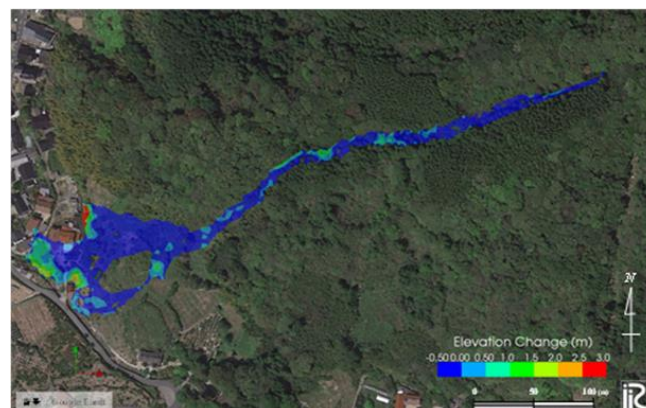
図 5.4.6 地盤変動量の平面分布

図 5. 4. 6 に地盤高さの変動量を示す。侵食域と堆積域の大まかな分布は図 5. 2. 2 の測量結果を表現できていると考えている。宅地の上流域は侵食域であり、宅地に流れてきてから土砂は堆積し始めている。本計算による流出土砂量は 3100m^3 であり、現地調査による見積もりより少し多めとなっている。これは、これは、溪流出口から宅地までの区間で侵食が卓越しており、数値シミュレーションではその侵食量も付加した値のためである。
