# 平成 30 年北海道胆振東部地震土砂災害緊急調查団

# 第一次調查団 調查報告

調査日時:平成 30 年 9 月 13 日 (木), 14 日 (金) 調査地:北海道勇払郡厚真町

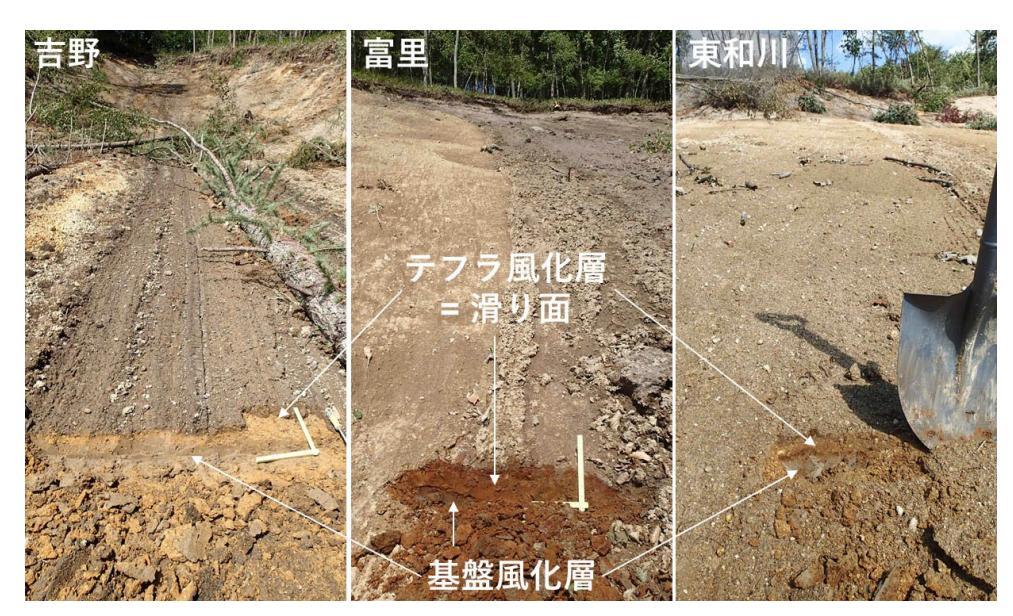
吉野地区,富里地区,東和川地区での観察では,基盤である新第三系泥岩を覆って堆積している表土 層(火山灰と埋没腐植層の互層)の最下部が風化して粘土化しており,多少の水分も含んでいた.この 水分を含む風化粘土層が滑り面となったと考えられる(図2).一方,幌内地区の日高幌内川の右岸斜面 での観察では、基盤である新第三系泥岩(軽舞層)が地域の背斜構造を反映して谷方向に傾斜する「流 れ盤構造」を有していた.また、基盤である泥岩の風化層は水を含むと「ヌルヌルする」特性を持つと 見られ、この地質構造と岩石特性があいまって、幌内地区では基盤の風化層が滑り面となった場合もあ ることが確認された(図3).しかしこの場合でも滑り落ちた土塊の殆どは表土層であり、基盤が大きく 削剥された崩壊は限定的である.幌内地区では、更に、表土層の中にある埋没腐植層が滑り面となり、 滑った斜面には火山土層が残存している場合もあることが確認された(図4).

図2. 斜面崩壊地の滑り面 (テフラ風化層型)

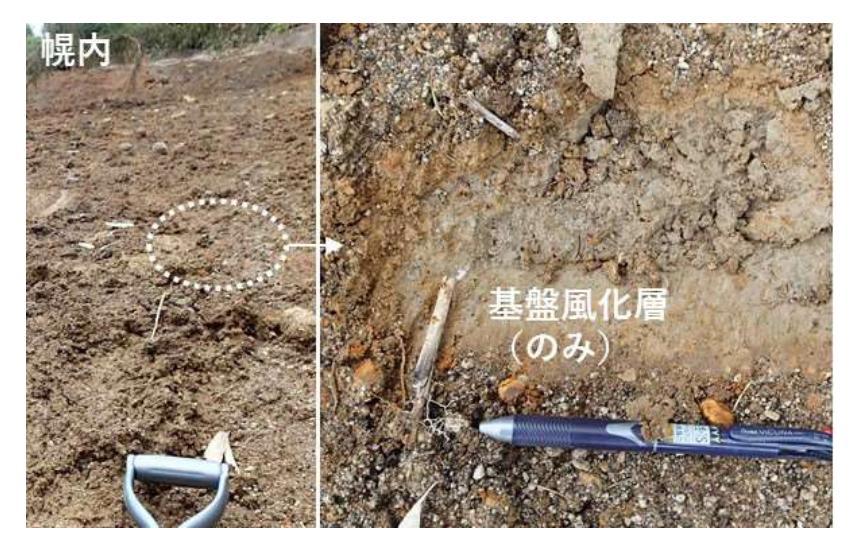
図3. 斜面崩壊地の滑り面(基盤風化層型)

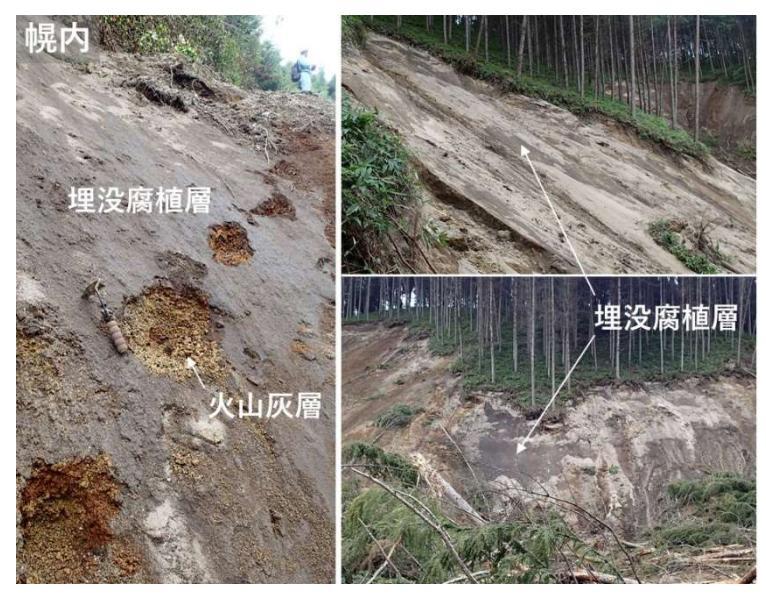
図4. 斜面崩壊地の滑り面(埋没腐植層型)

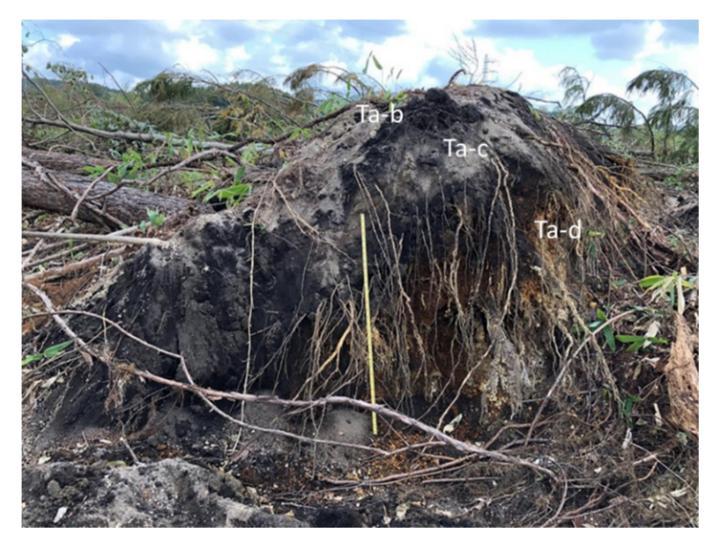
崩壊跡地や崩土中の倒木の観察からは、植生の根系が基盤風化層まで到達していたことは殆どなく、 Ta-c と Ta-d もしくは Ta-b と Ta-c の境界に根が密集しているゾーンが認められた(図 7). 流木の多く は Ta-d を根系に付着したまま流出しており(図 8), Ta-d 層上位に樹木の生育基盤があったことが裏付 けられる. この地域の斜面は 1970-80 年代に植林された樹齢 30-40 年程度、胸高直径 40cm 程度のカラ マツ林が多くを占め、そのほかコナラなどの落葉広葉樹の 2 次林も生育していた. しかし崩壊はいずれ のタイプの森林においても発生していた. 伐採地において、ササや草本が覆っていた斜面の根系の発達 深は更に浅く、そうした場合は上位の Ta-b 層を境界に流出していることが観察された(図 9).

図 8. 流出したカラマツの根系. 根の周辺に多くの Ta-d 軽石層が付着している

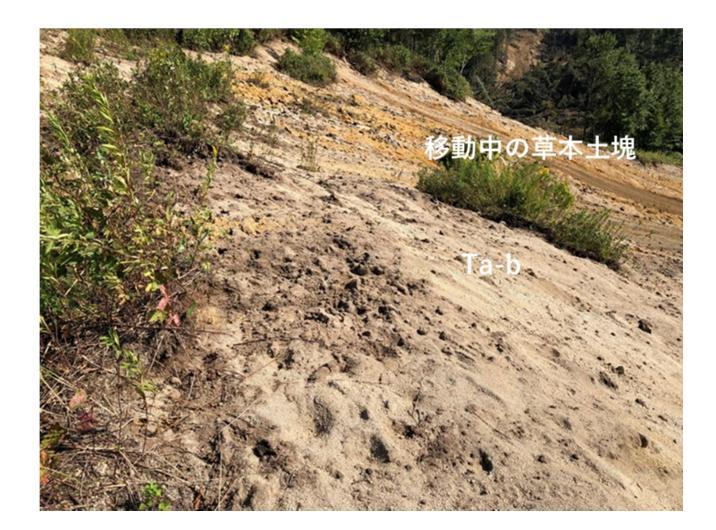
図 9. 移動中の草本土塊. 根系が浅く, Ta-b 層より流出している

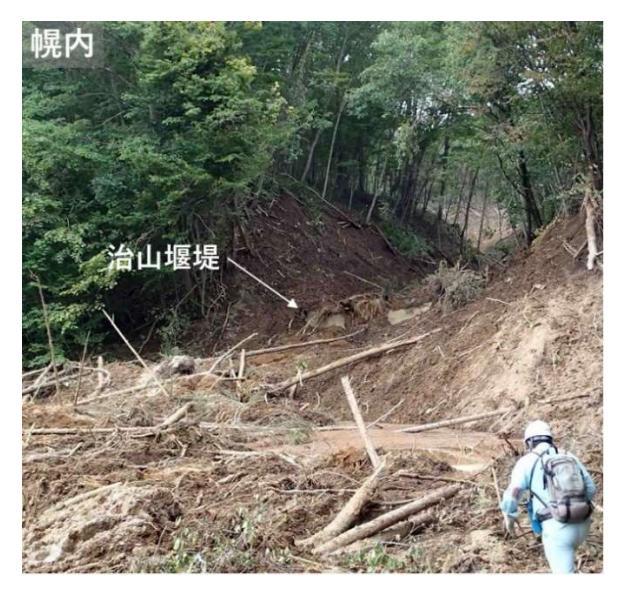
谷地形で崩壊が起こった場合には、大量の土砂が谷筋に沿って移動して谷底平野に広く氾濫堆積している。そのように多くの土砂が流出しているに関わらず治山堰堤は残っており(幌内地区)、谷出口付近の侵食も限定的である(図10).

図10. 谷出口の土砂氾濫, 地形, 治山堰堤

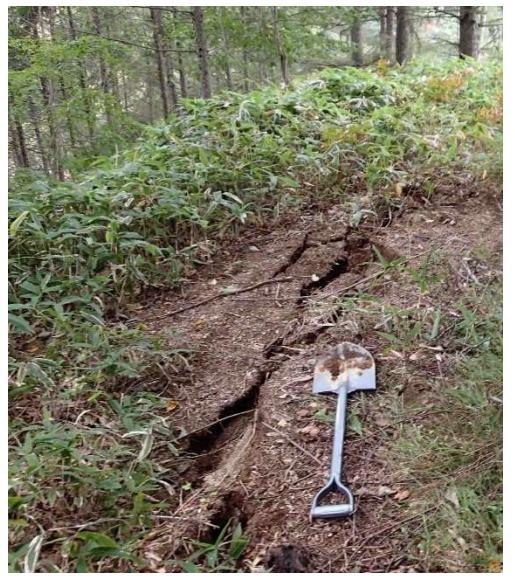
幌内地区での観察からは、崩れ残った斜面頂部に亀裂が入っていることが確認された(図 11).また、 表土層内の滑り面で崩壊した斜面には火山灰を主体とした下層表土が残っている.特にこれらの斜面で は今後の余震や大雨で新たな斜面崩壊が起こる可能性は残されていると考えられる.

図11. 斜面頂部の亀裂

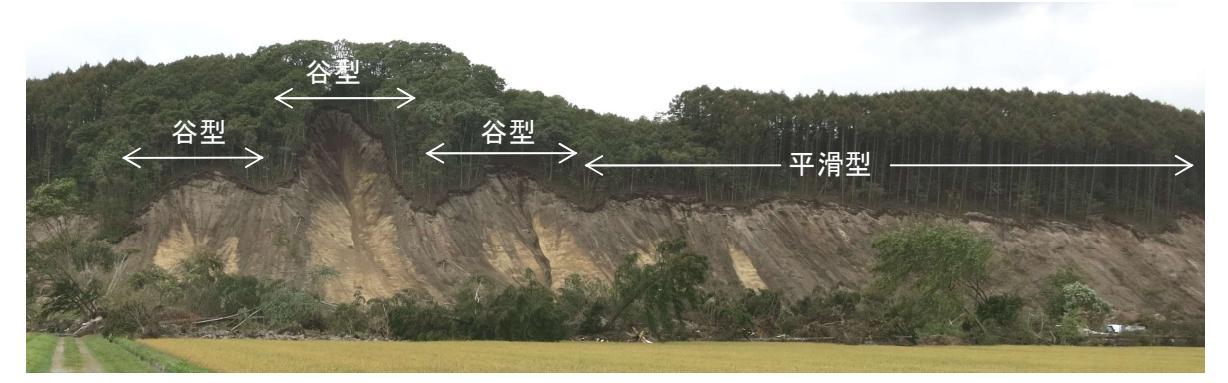
### 写真 1 吉野地区の斜面崩壊(遠景)

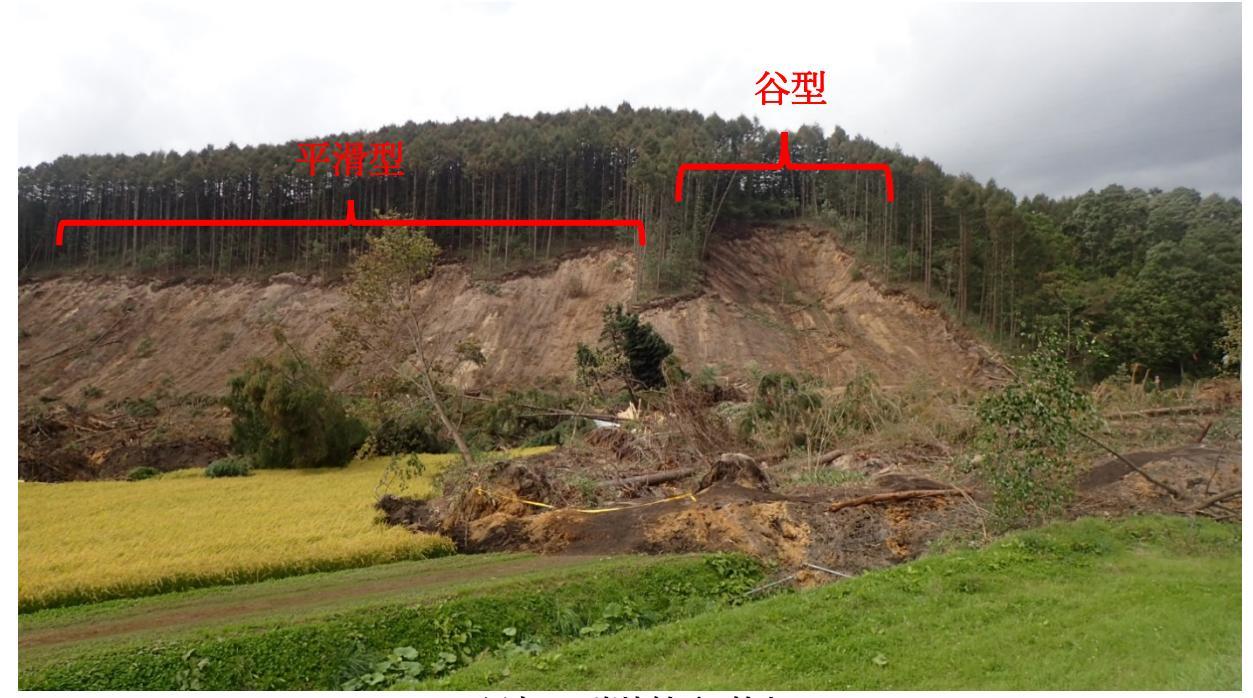
写真 2 崩壊斜面の拡大 谷型の崩壊土砂は、平滑型と比較し到達距離が長い傾向にある。

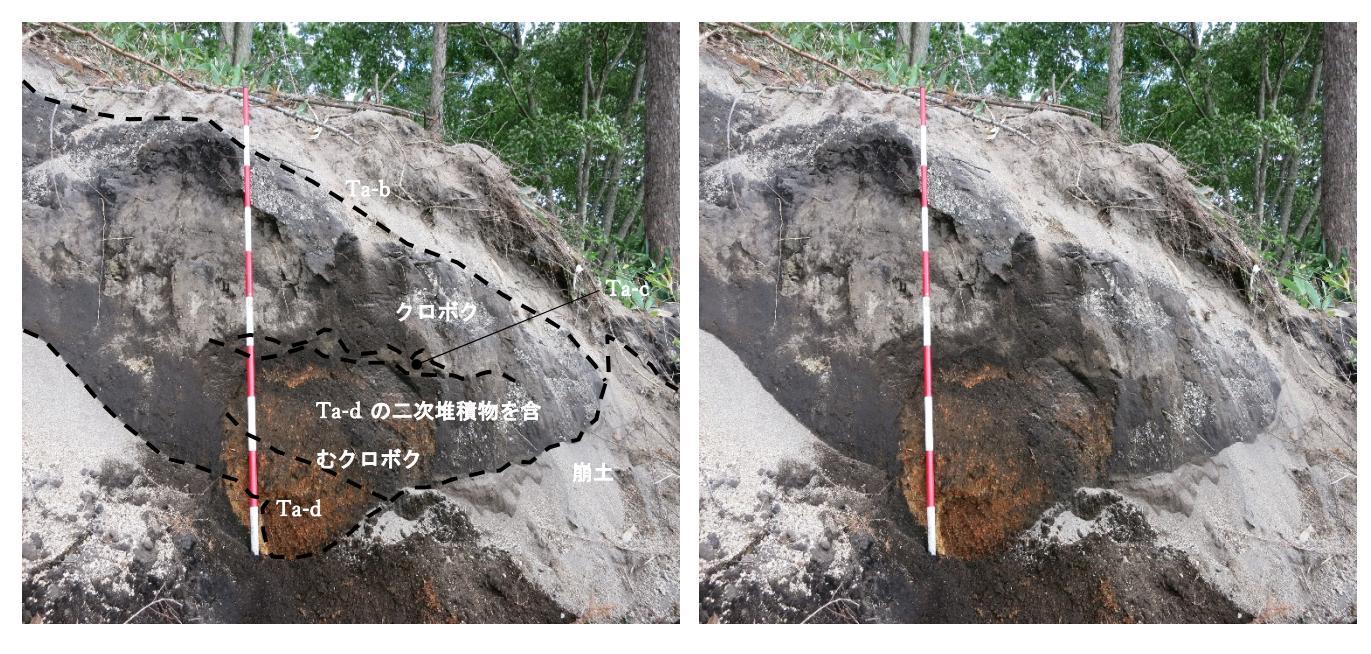
写真 3 北東部崩壊斜面(谷型)の側部

- ・ 主に基盤情報の火山灰層が露出している。
- ・ 崩壊の頭部や側部の崖の高さは、おおよそ1~2m程度である。

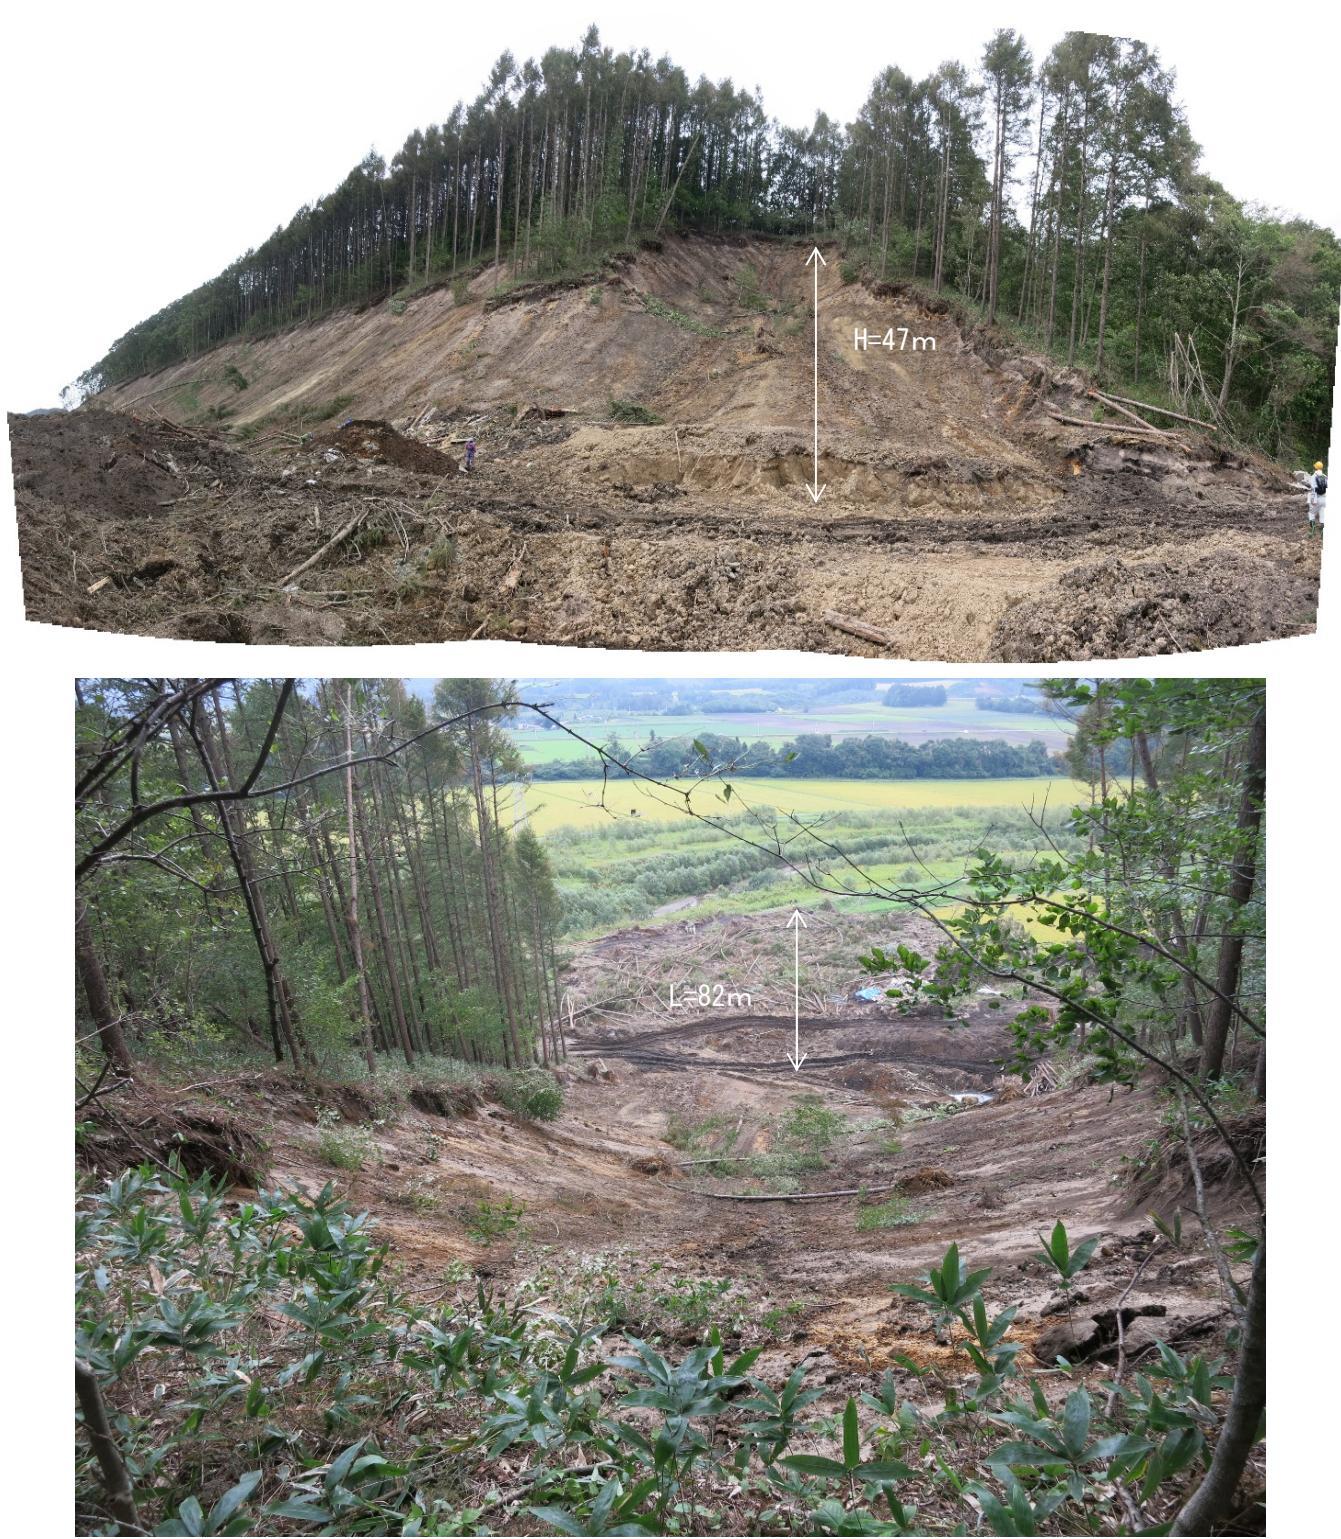
写真 4 北東端の崩壊地(A断面)

崩壊地頭部の比高(H)は約47m、谷底平野を土砂が移動した距離(L1:堆積域)は約82m(簡易計測による)。

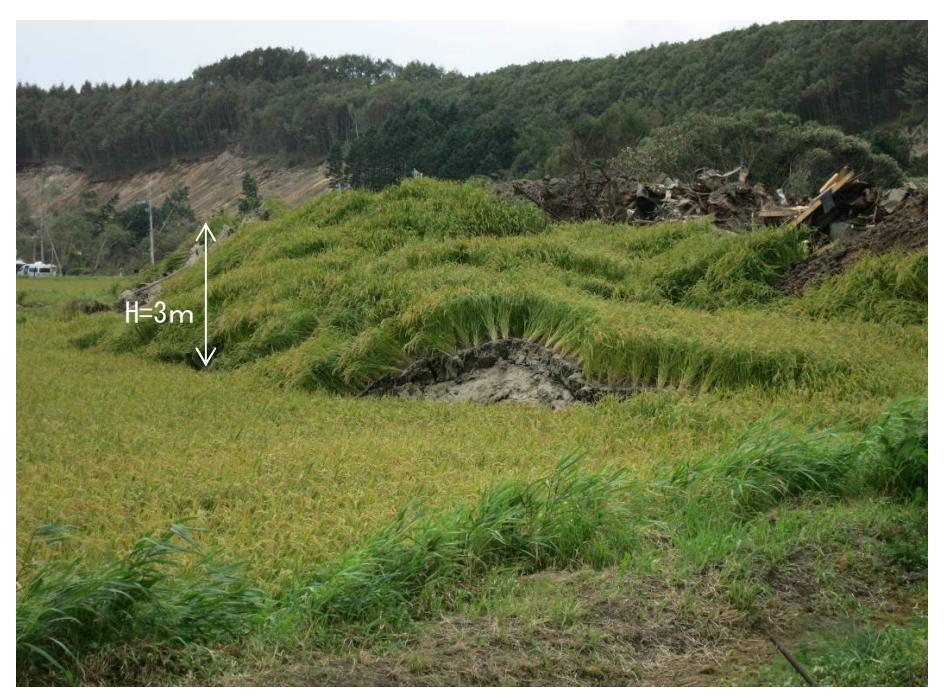
写真 5 崩壊土砂末端の状況

土砂が到達した範囲よりも先の 10~20m の位置で地盤の隆起(最大高さ 3m 程度)や横ずれせん断が 発生している。

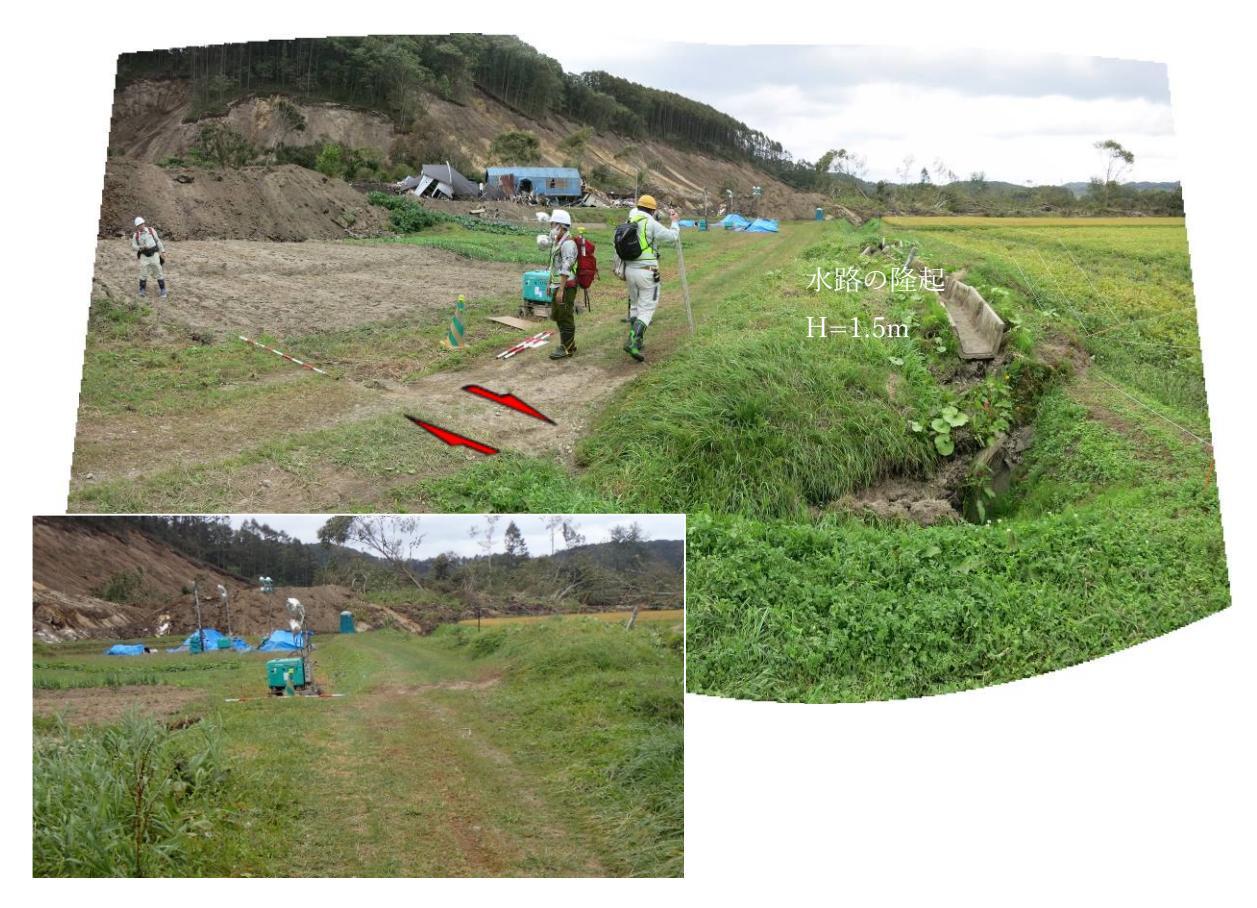
写真 6 崩壊遠方における農道の変形 崩壊土砂からやや離れた農道で横ずれ(幅約2m)および水路工の破損も確認された。

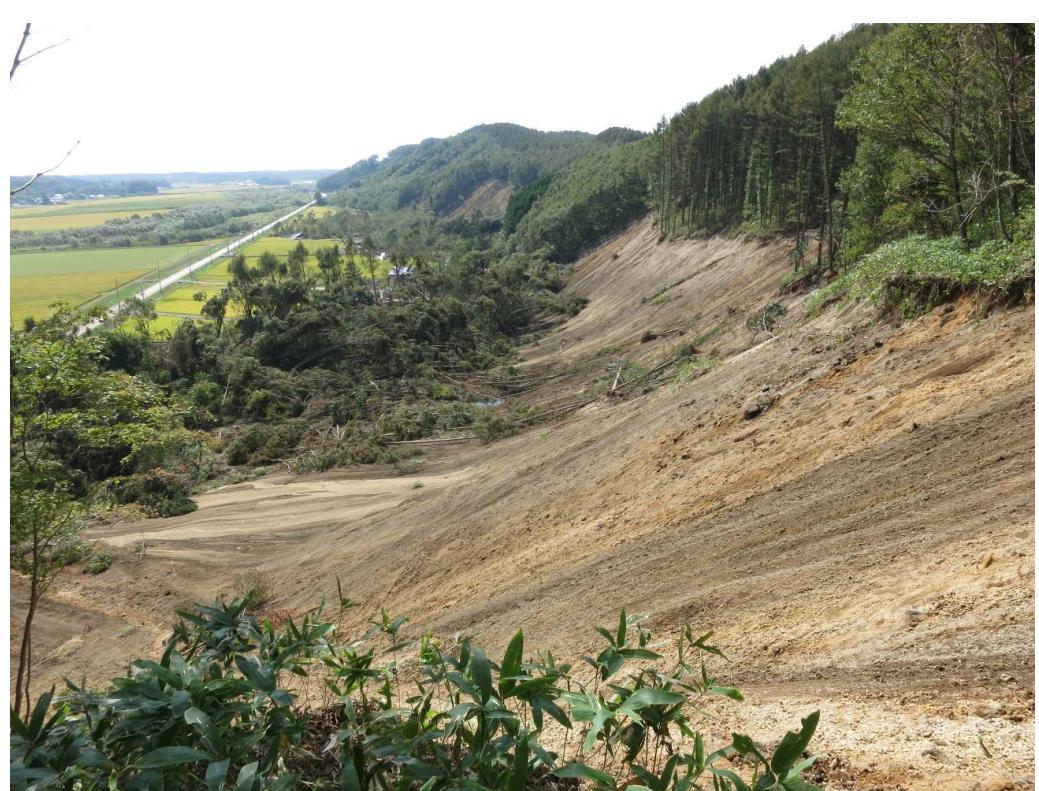
**写真7 平滑型斜面の頭部状況** 崩壊斜面の傾斜は一様である(約30°)。滑落崖付近は頭部側部とも崩壊深は高さ約1~2m。

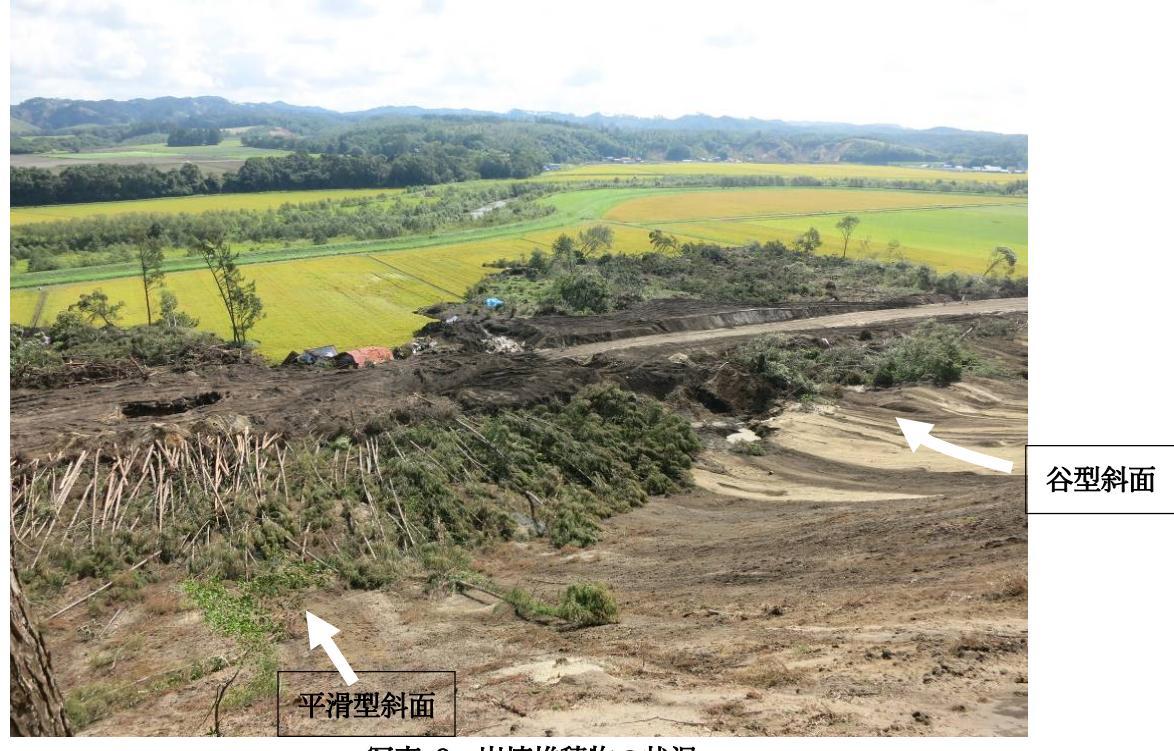
## 写真 8 崩壊堆積物の状況

- ・ 崩壊堆積物の層厚は約3m(集落を通る道路面からの高さから推定)
- ・ 崩壊堆積物は、谷型のほうが遠くまで到達する傾向がある。
- ・ 崩壊堆積物の到達距離が短い領域では、土砂と一緒に滑り落ちた倒木の幹が一様に斜面上方を向い ているのに対し、遠くまで到達した領域では、不規則に見える。

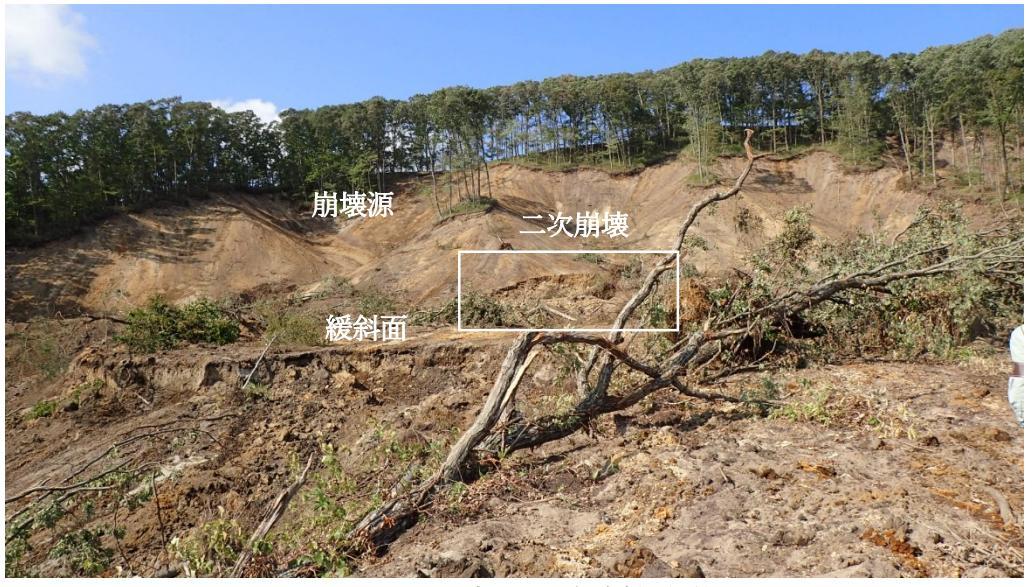
### 写真 10 崩壊斜面近景

- ・ 頭部や側部の小崖の高さは 1m 程度で、吉野地区よりもやや浅い。
- ・ 崩壊源の下方斜面は、平坦面がほとんどなく、傾斜 5~10°程度(測量結果をもって修正する)の緩 斜面が厚真川の堤防付近まで続く。
- ・ 崩壊斜面の末端では、小規模な二次崩壊が発生していた。

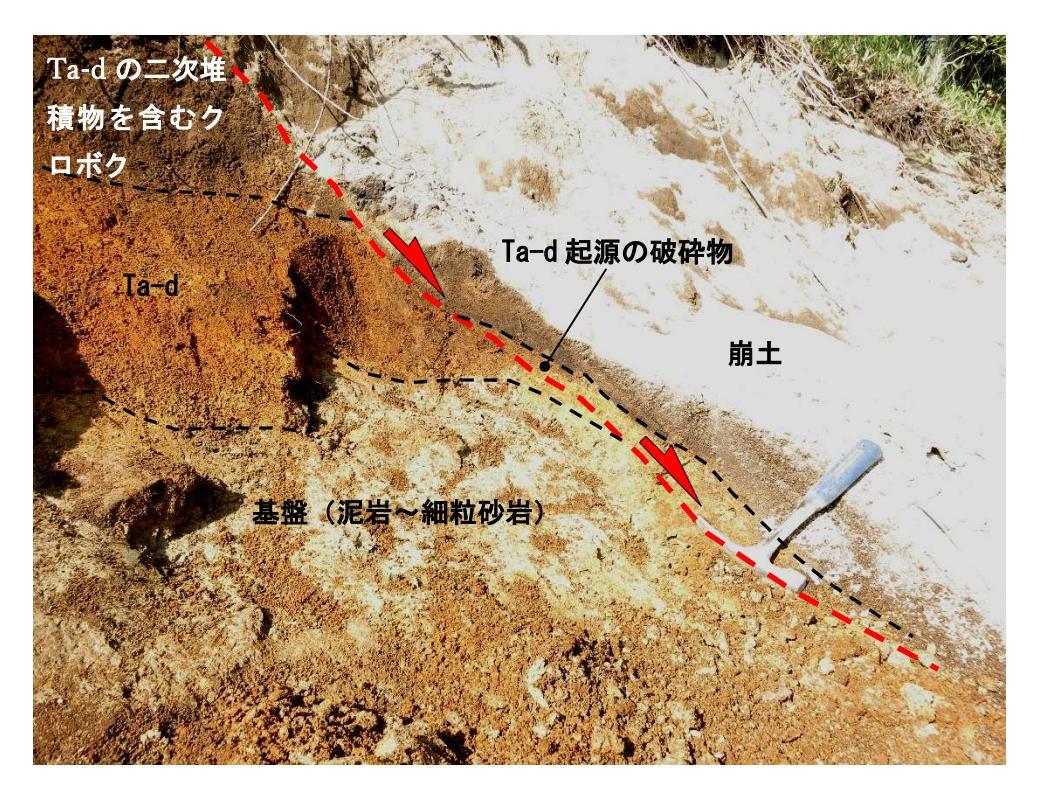
# 写真 11 崩壊地頭部の小崖の地質状況

下位から基盤の風化帯、Ta-d、Ta-c 混じりのクロボク、Ta-b が堆積しており、Ta-dと基盤との境界 付近ですべっている。なお、基盤の傾斜は現地斜面勾配とほぼ同じ。

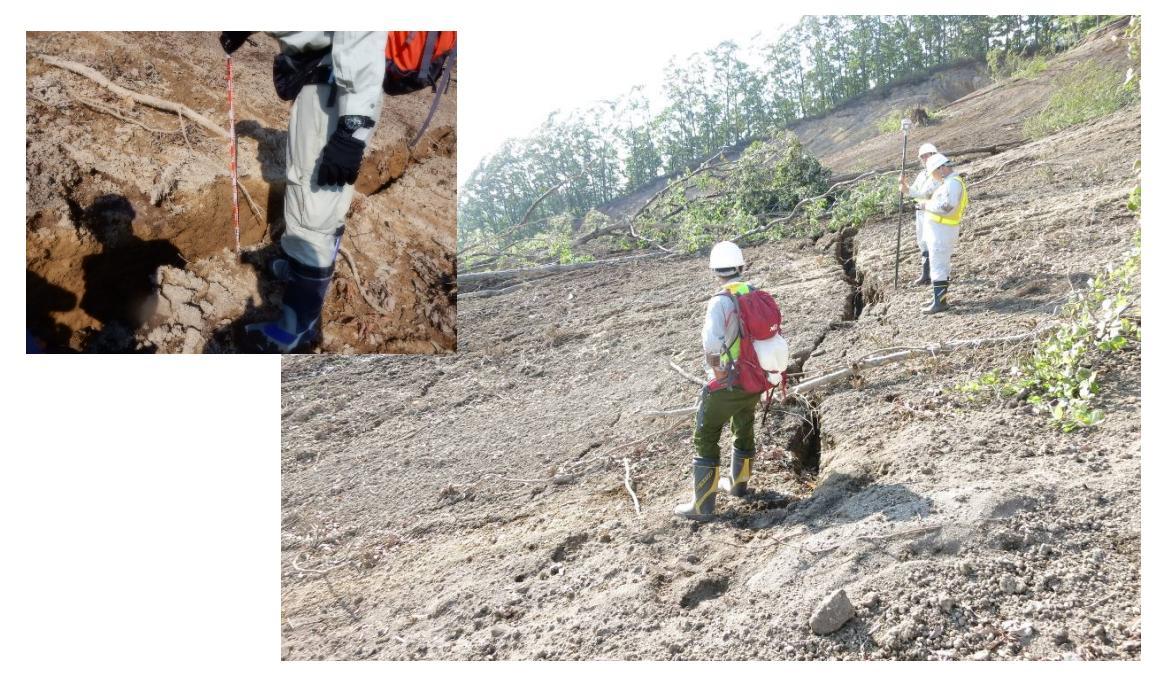
# 写真 12 崩壊地下の緩斜面上部のクラック

- ・ 幅 30cm、深さ約 1.2m、長さ 20m 以上にわたり、クラックが発生している。
- ・ クラックの底部は水が溜まっており、クラックの下方斜面からは湧水が認められる。

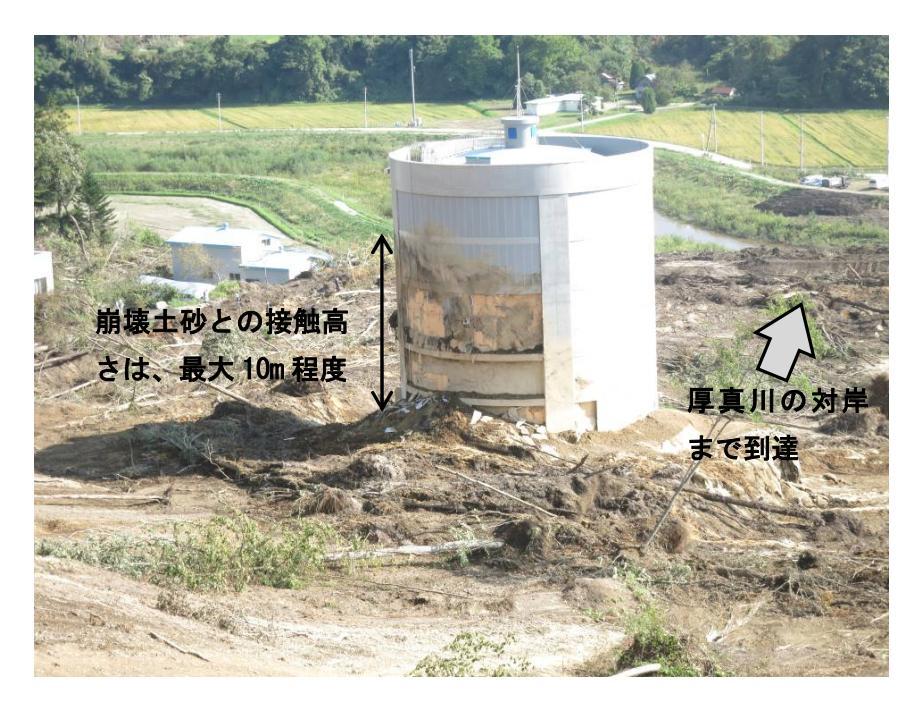
# 写真 13 崩壊地内の浄水タンクの状況

浄水場のタンク背後側の崩壊土砂の接触跡は、基礎から 10m ほどの高さまでついている。崩壊物の 移動速度の目安は得られる可能性がある。

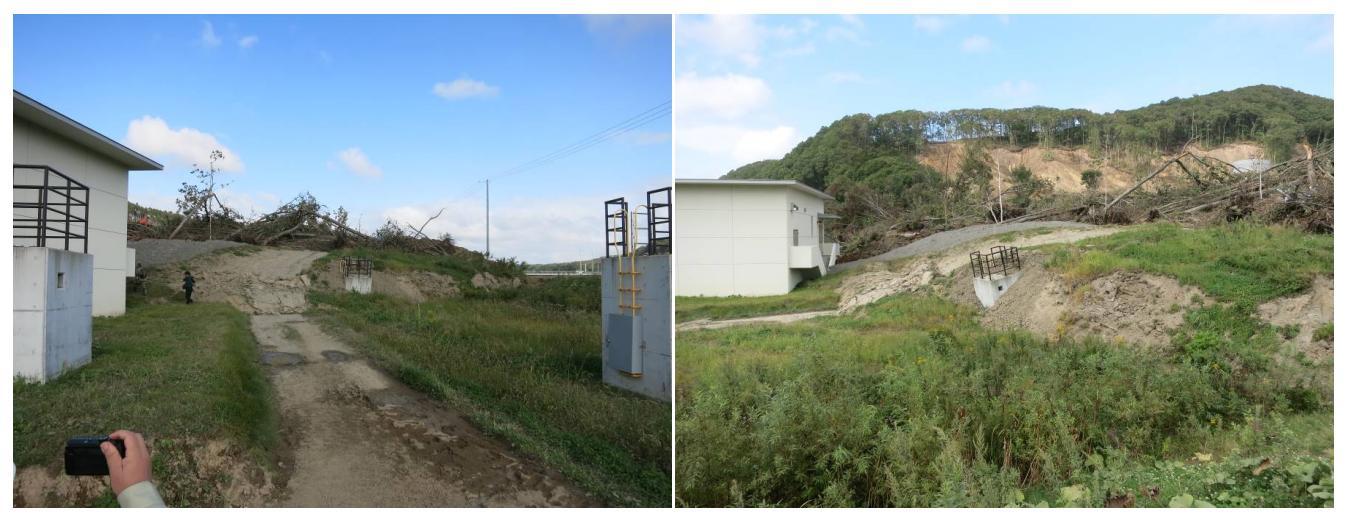
写真 14 崩壊土砂堆積域右側末端の隆起帯

隆起高さは 3m 程度。隆起帯の上にも崩壊土砂や倒木が堆積している点が吉野地区と異なっている。 浄水場の復旧にあたり、今後の詳細な調査が望まれる。

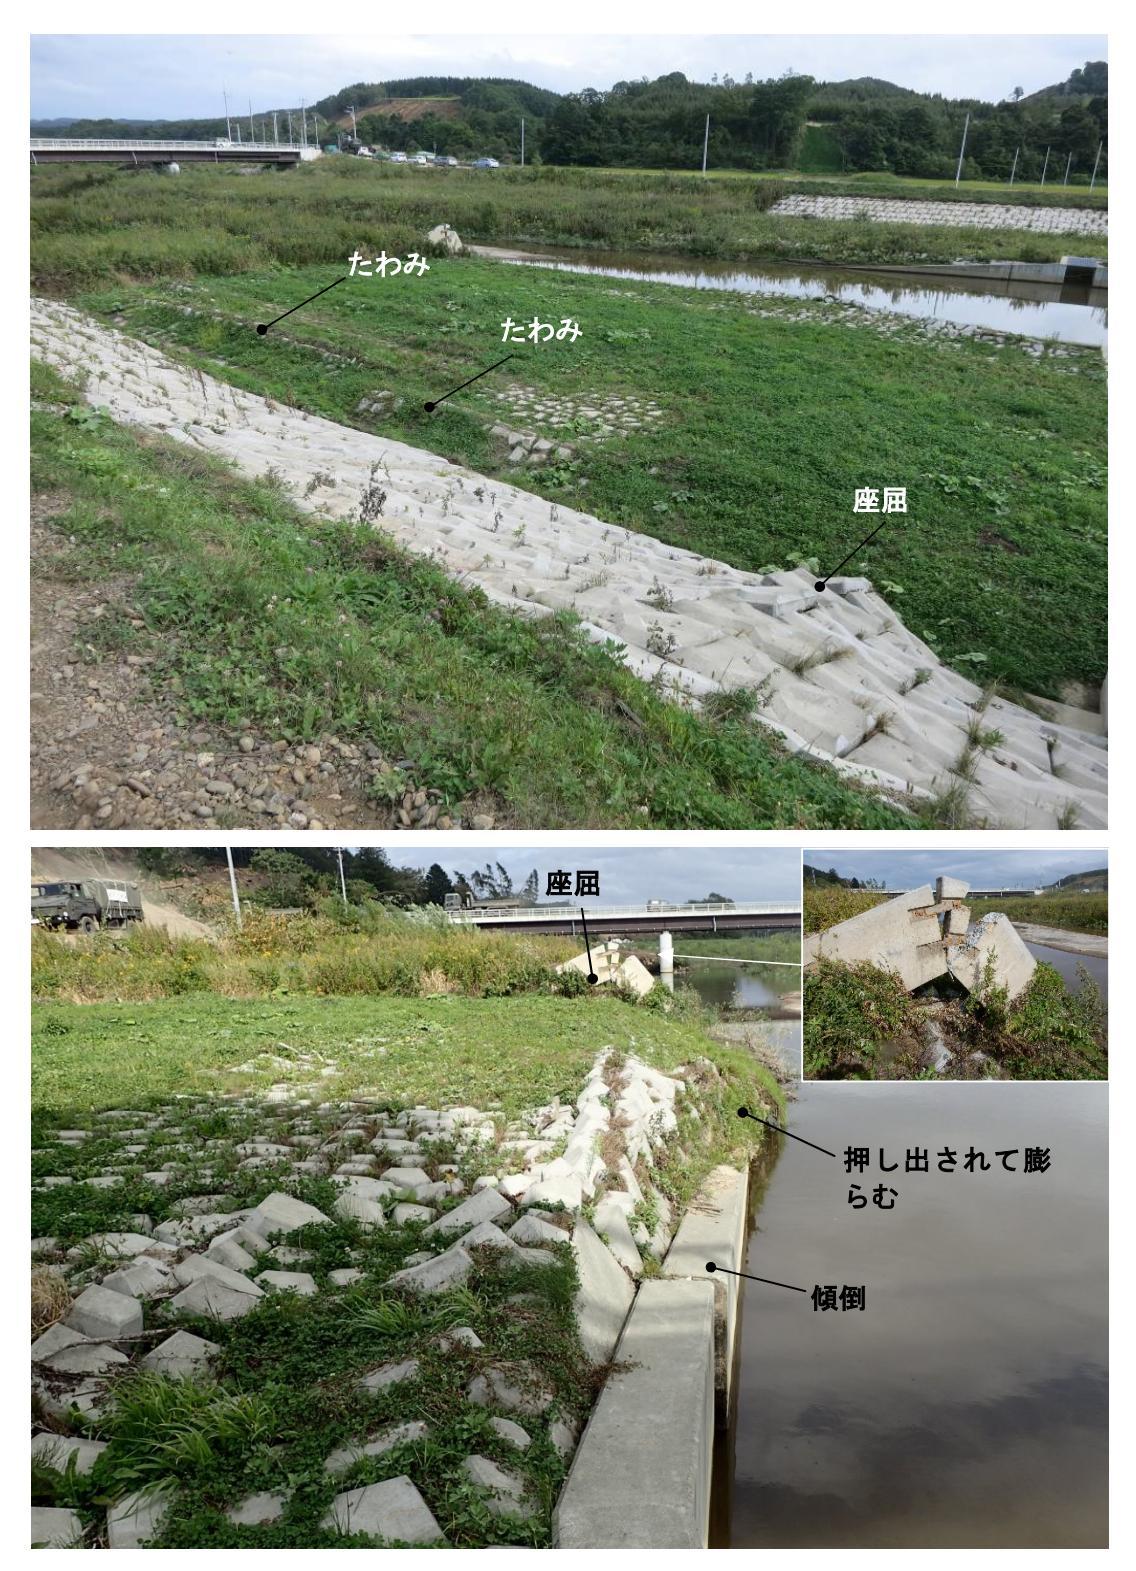
写真 15 厚真川右岸の堤防コンクリート状況

- ・ 当該地は、写真14の隆起帯と厚真川の間に位置する。
- ・ 堤防のコンクリートブロックの座屈や地盤のたわみが発生し、河岸が川側に押し出されて膨らんで いるほか、コンクリート壁の護岸も川側に傾倒している。

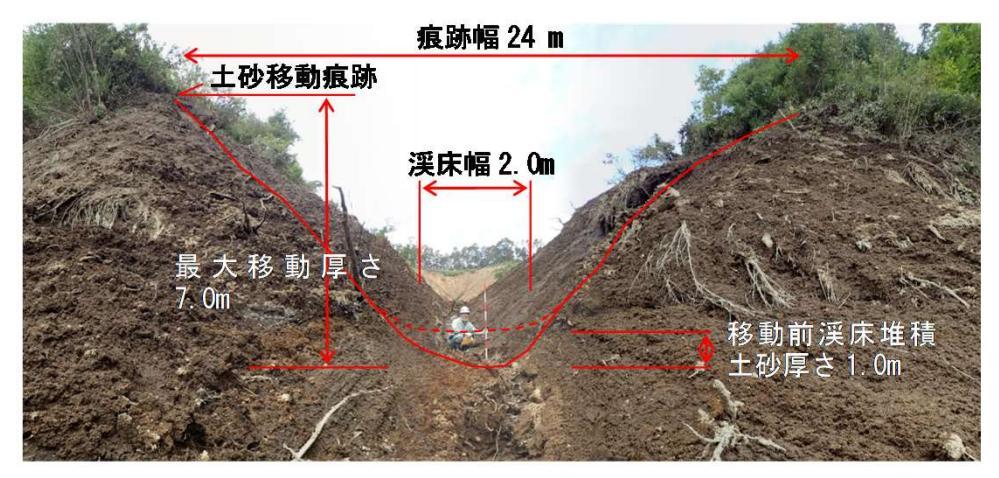
崩壊地から谷までの流下区間への崩土の流入角度は約20°と小さい。また、谷出口付近の常時流水の ある渓床上(2018年9月13日現在)には、流出せずに残った樹木の幹や植生などの現地の痕跡から判断し て、基盤岩となる泥岩上に、渓床幅2.0m、厚さ約1.0の土砂堆積層があったものとも推定される(写真 -2)。また、図-1の流下区間の上流端では、空中写真解析により、地震前と地震後の渓床高との差が約7m と計測された。よって、延長約100mの流下区間において平均4.0mの浸食が発生し、今回の土砂移動に よってこれらの多くが流出している(図-1参照)。仮にこの堆積層が飽和していたとして空隙率を0.5とす れば約400m<sup>3</sup>(=2.0m×4.0m×100m×0.5)の水量が存在していたことになり、そのような水も土砂移 動に加わった可能性が考えられる。

谷出口付近における土砂移動痕跡は,現渓床から約7.0mの高さにある。移動断面積は約90m<sup>2</sup>(流下 断面を逆台形に近似すると,下底2m,上底24m,高さ7.0m)となる(写真-2)。崩壊土層厚は3.0m程度 であるが,谷内を土砂が移動した際に,大きな流動深を呈した流れになったことがわかる。

写真-2 谷内を移動した土砂の横断面

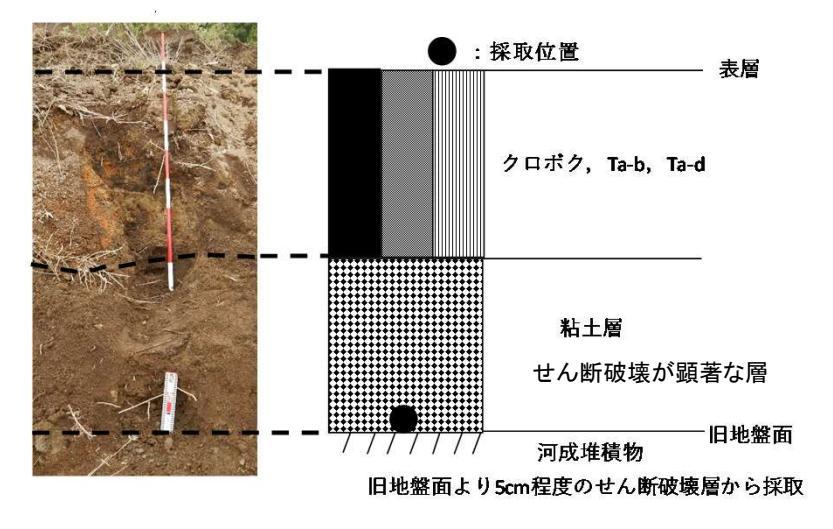
谷出口から 105m 下流の道路沿いでの土砂堆積層厚は約 1.3m である(図-3)。堆積表面より下位には Ta-b, ブロック状の Ta-d とクロボクが含まれており, クロボクが Ta-d と Ta-b に一部貫入するようにし て存在することから層境界は明瞭ではなく内部構造は乱れている。ビンガム流体で特徴的な「プラグ」 部分は認められない。旧地盤(路面)より直上位層(層厚約 0.5m)は, せん断破壊が顕著で, 指で擦るとひも 状になるため, 粘土・シルトが主体の層であるが, 旧地盤から表層土砂が若干取り込まれている。

図-3 谷出口を通過した土砂の堆積横断面 (谷出口から105m下流の道路沿い)

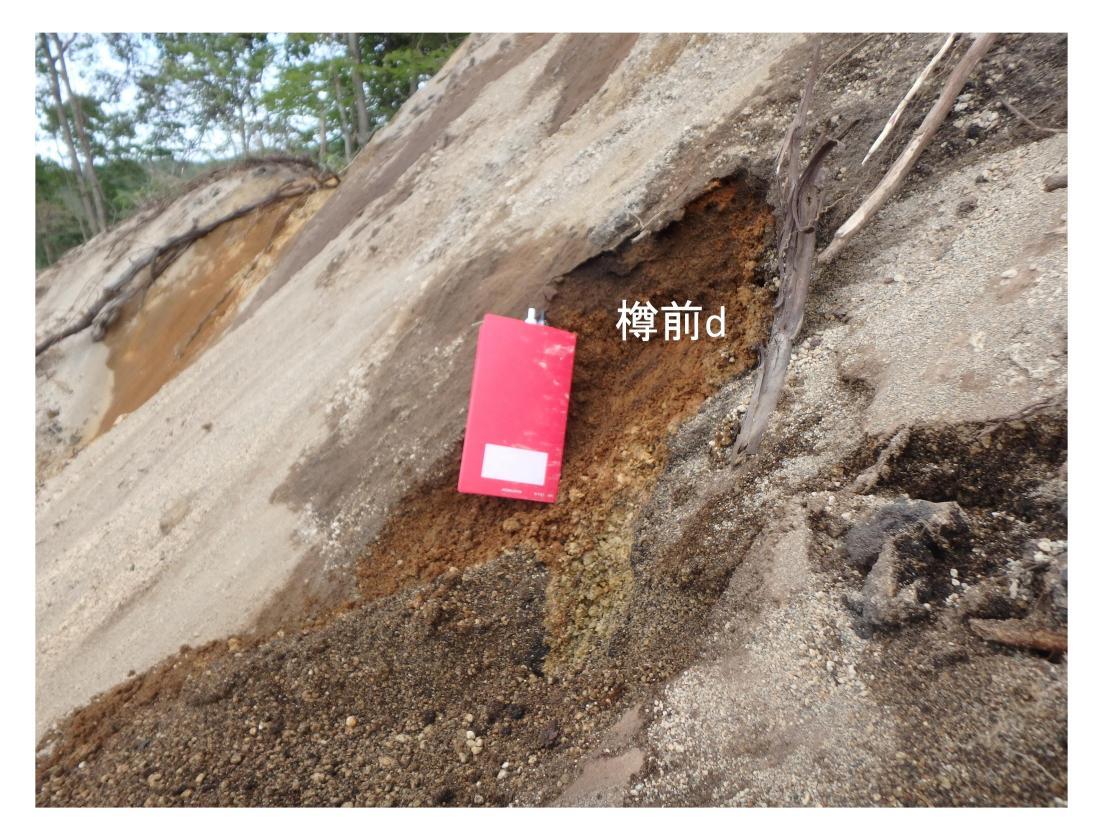
・斜面では崩壊深 1m 程度の浅い表層崩壊が多くみられ、保水性の高い火山灰の層がすべり面になっている場合が多い(写真3の事例では、樽前dより上層の火山灰層)。
 土塊があまりかく乱されずに流動している。斜面勾配は主として約12~30°の範囲で見られる。崩壊地は幅200m 程度のものもみられる。

写真3 表層崩壊のすべり面の一事例(左支渓)

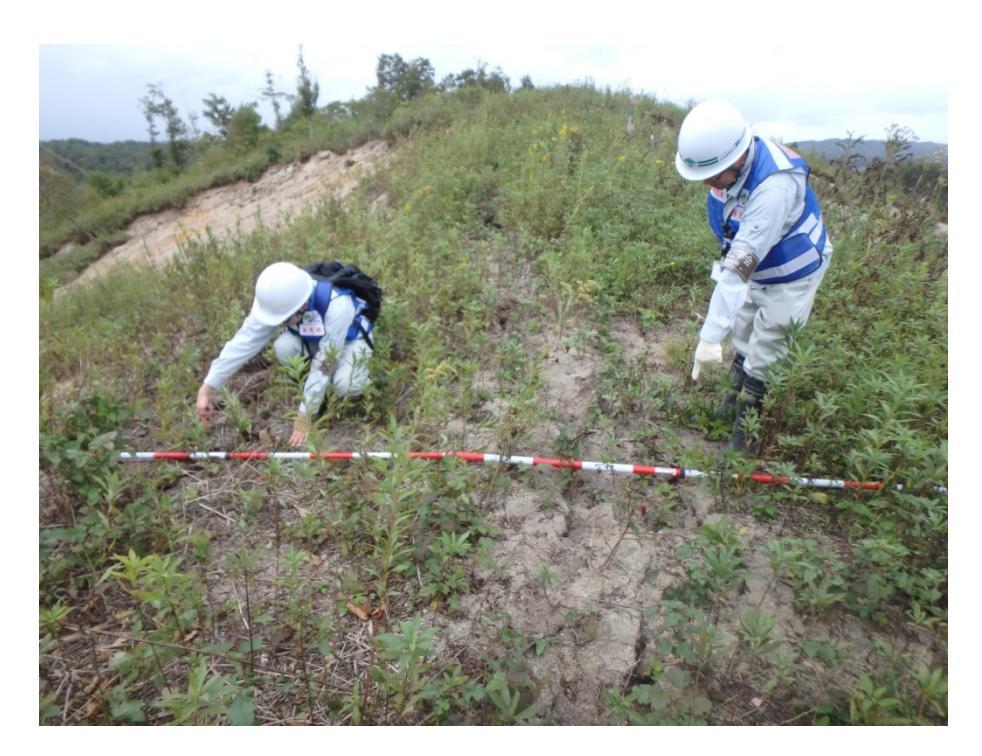
・左支渓と右支渓の間の稜線では、崩壊地縁辺部にクラックや落ち残った土砂が確認された(写真7)。

写真7 左支渓と右支渓の間の稜線で見られる崩壊地縁辺部のクラック (写真奥側が下流方向)

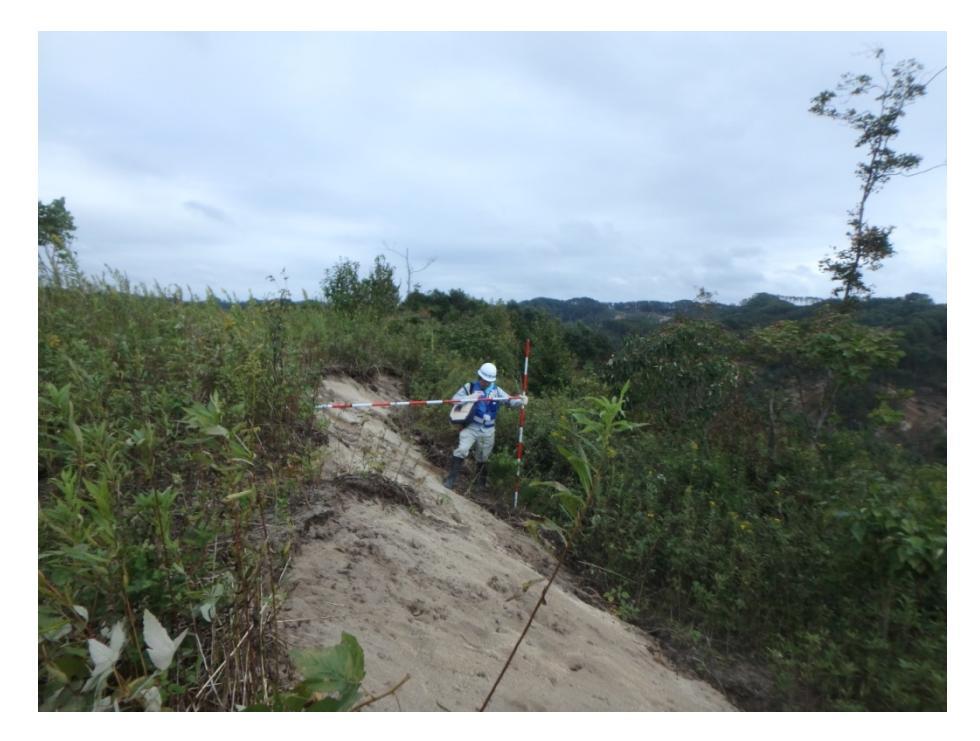
写真8 左支渓と右支渓の間の稜線で見られる崩壊地縁辺部の落ち残った土砂 (写真奥側が上流方向,左支渓側に落ち残る)

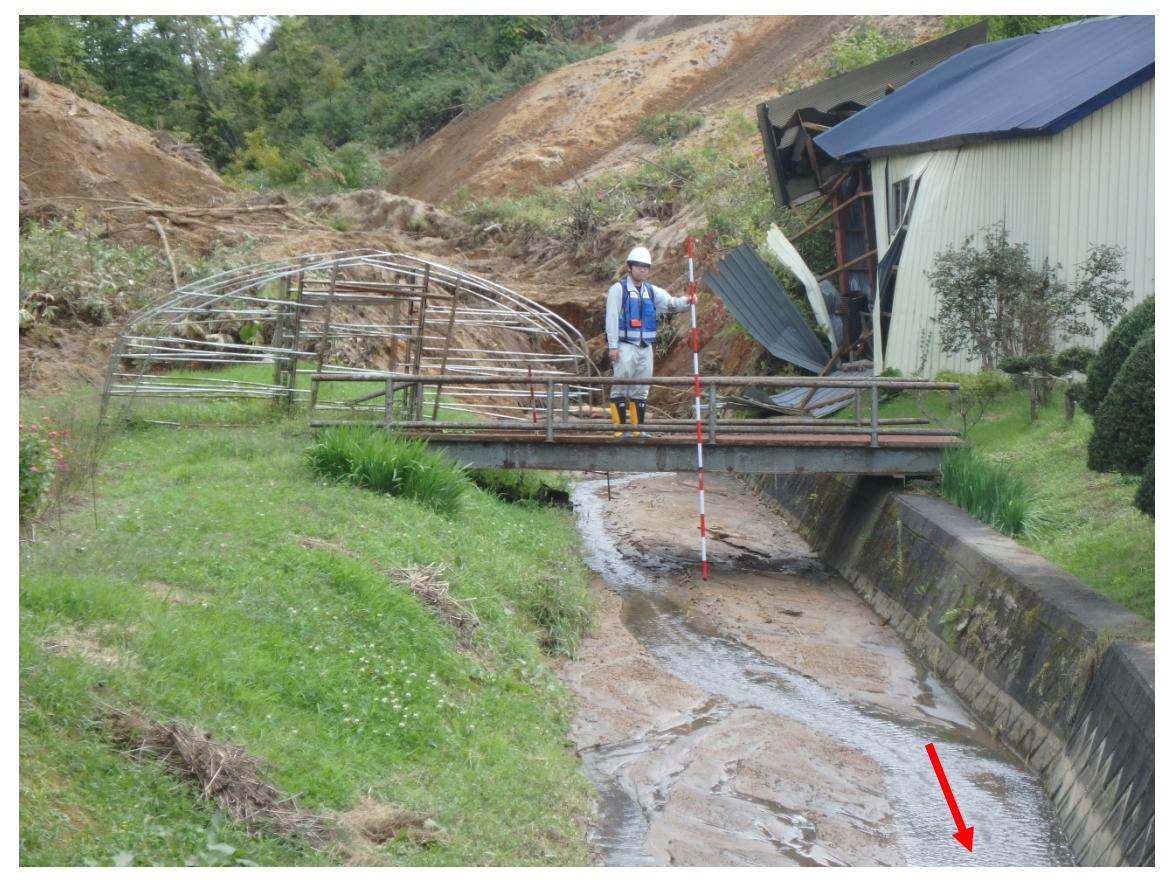
・下流部では、人家近くで、粒形の細かい火山灰・軽石等の流出・堆積により、河床が 上昇し、人家の敷高と河床の比高差が1.5m程度になっている箇所が見られる。(写真 11)

写真11 東和川沿いの人家近くの河床上昇

・上流域の崩壊面積率も高く、過去の地震被害の例と比較しても、流域は著しく荒廃し ている状況にあると考えられる。拡大崩壊等の新規の土砂生産、堆積土砂・倒木の再移 動の状況を継続的にモニタリングし、二次災害のリスクの把握を継続的に行う必要があ ると考えられる。
