(公社) 砂防学会 令和3年7月静岡県熱海市で発生した

土石流災害に係る緊急調査報告(速報)

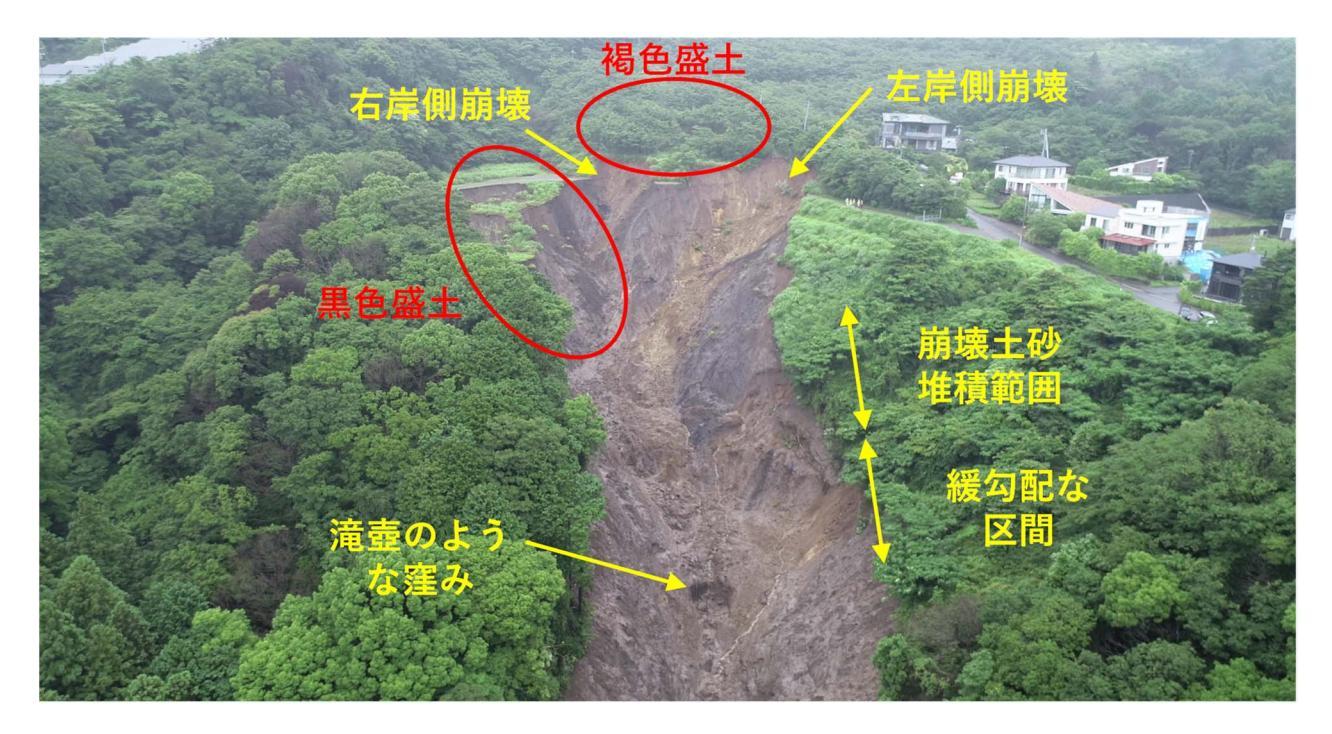
図4.1 源頭部の崩壊状況

谷頭の斜面上に盛土をした部分が崩壊しており,馬蹄形の崩壊地が複数個所確認される。 崩壊土砂が堆積している箇所の下流にやや緩勾配のスペースがある。その下流には滝壺の ような窪みが形成されており,そこから下流は谷地形を呈した渓流にとなっている(図4 .1)。河床勾配は,谷出口までほぼ一定で10度程度となっており,土石流の流下・堆積 区間となっている。崩壊土砂の堆積面には,数が少ないが10~20 cm程度の礫が確認される が,細粒分の土砂が非常に多いように見られた。

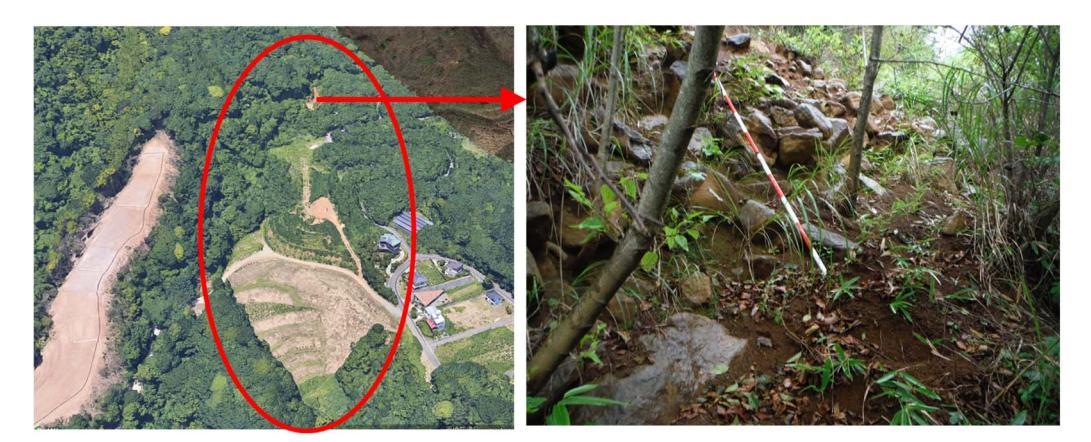
図4.2 右 崩壊発生前の源頭部の状況(Google earth)左 崩壊地上流の露頭の状況

崩壊地から 200m 程度上流側の露頭を確認した結果,基盤である城山溶岩類が確認でき,数十m程度の礫を褐色の土壌が埋めていることが確認できた(図4.2)。この褐色の土壌 は,左右岸の崩壊斜面や下流側渓岸斜面で確認された。

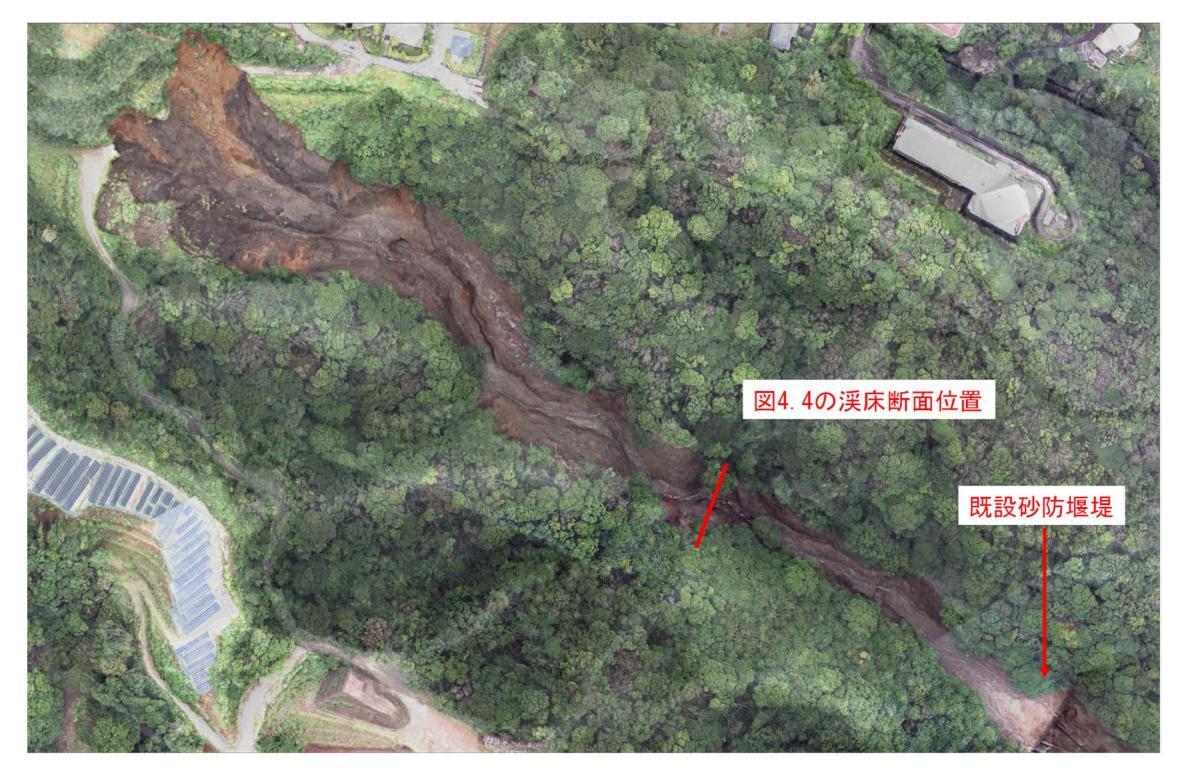
図4.3 渓岸侵食状況

崩壊地下部から砂防堰堤堆砂上流端までの区間は, 渓床は露岩している箇所が多く, 高い ところで10m程度の高さまで植生が全てはぎ取られている(図4.3,4.4)。

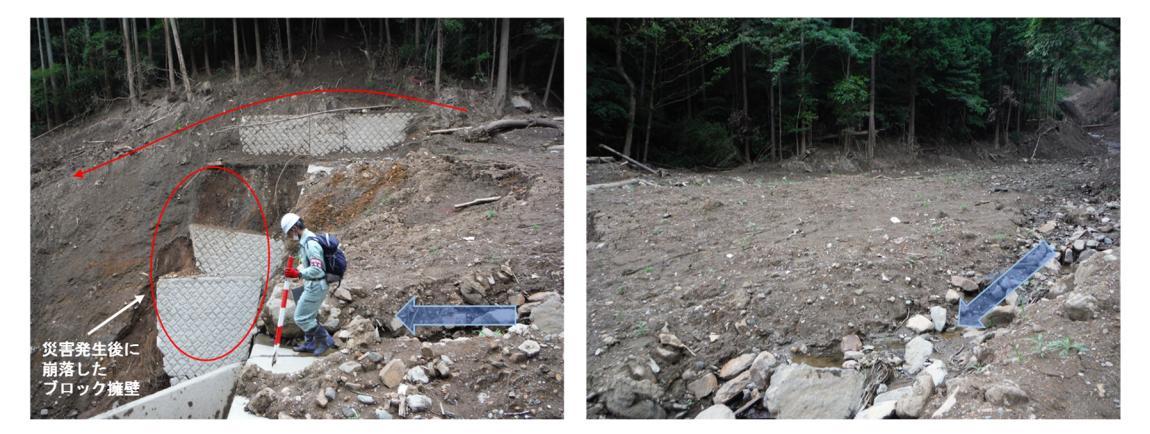
図4.5(左) 既設砂防堰堤の水通し周辺の礫及び右岸側を越流した流れ図4.6(右) 既設砂防堰堤の堆積面

既設砂防堰堤の水通し周辺には 10 cm~20 cm程度の礫が多く見られ(図4.5),堰堤の 堆砂敷は細粒分が表面を覆い,勾配はレベルに近い状態で土砂堆積している(図4.6)。 右岸側では,袖上部を越流し,斜面上部から下流に向かって流れた痕跡があり,ある程度の 流速を持って既設砂防堰堤を越流したと考えられる(図4.5)。また,右岸側下流にある ブロック擁壁には泥が付着しているものの大きな損傷が確認されないこと,下流斜面は表 面をはぎ取るように侵食していることから,右岸側を越流した流れは細粒分が多い流れだ ったと考えられる。災害発生前,既設砂防堰堤は未満砂の状況であったため,礫主体の土石 流で満砂(袖部上端までの異常堆砂)した状態で,細粒分の多い泥流型土石流が通過したも のと推測される。

この砂防堰堤は、今回の土石流の規模を想定した容量ではなかったものの、土砂を堆積さ せることで下流側への流出土砂量を減らしており、堰堤としての効果を一定程度発揮した ものと考えられる。

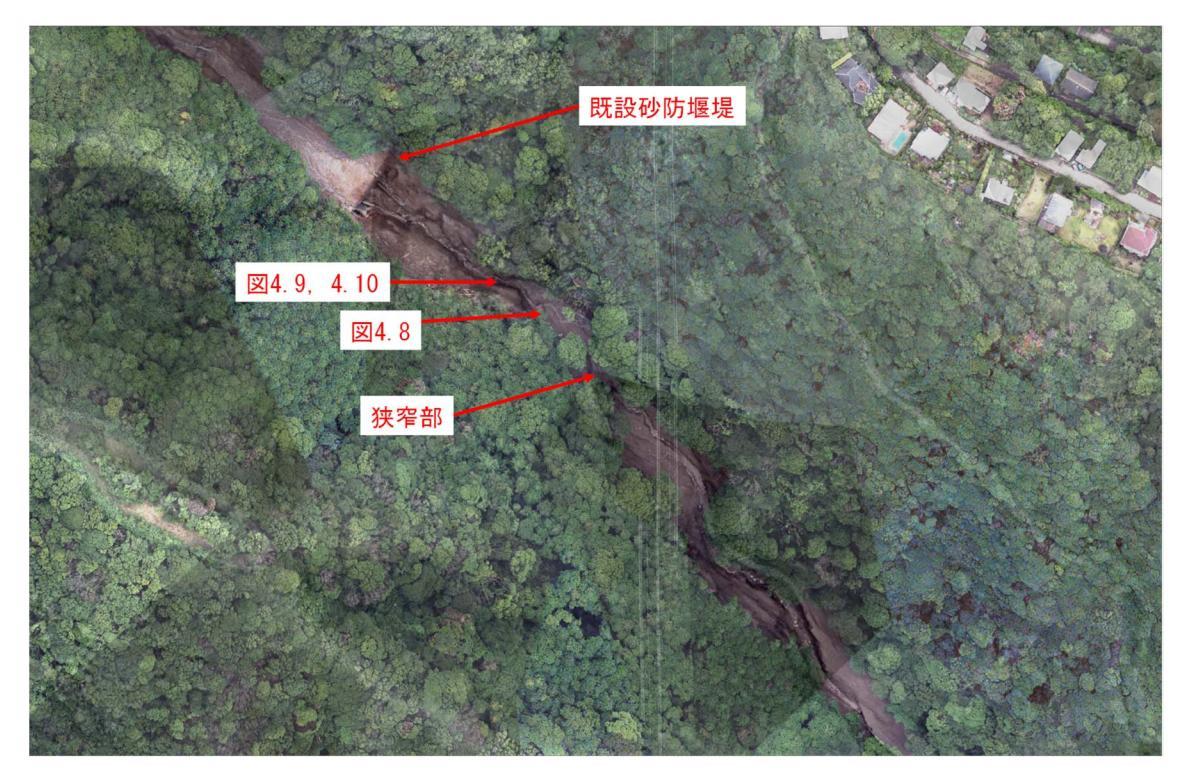
図4.7 渓岸侵食状況と写真位置図

堰堤下流~谷出口区間においては,斜面上に付着しているのは殆どが細粒分であり,下流 方向というよりも横断方向に渓流に流れ込むように流下痕跡が見られる(図4.8)。この ことから,ある程度大きな礫を流送した流れとは別に,下流側狭窄部の影響(図4.7)で, 粘性の高い泥流が一時的に滞留し,徐々に河床面・水面が低下していった状況があったこと が示唆される。堆積土砂の表面は細粒分が多く含まれるとともに堰堤水通しで確認された のと同程度の10 cm~20 cmの礫も確認された(図4.9)。さらに上流域ではあまり確認さ れない70 cm程度の礫が確認された(図4.10)。

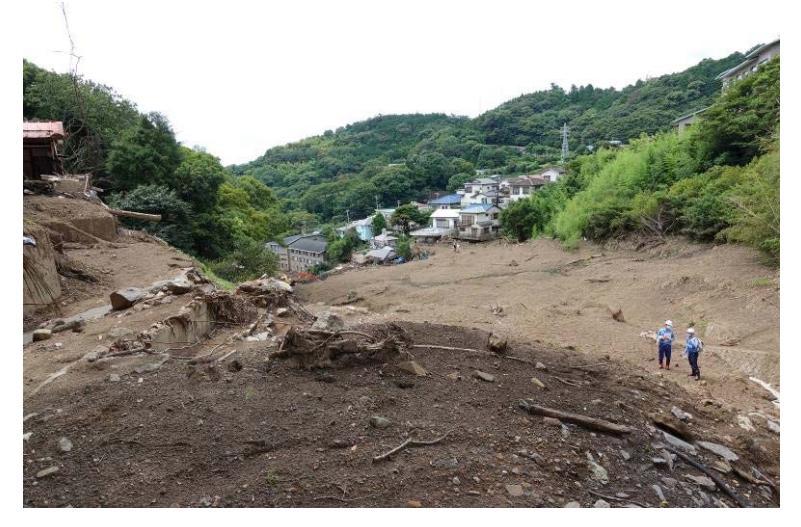
図4.11 谷出口直下の住宅街の被災状況

逢初川の谷出口直下の住宅街において土石流が大規模に氾濫したため、ほとんどの家屋 が損傷した。被災家屋の大部分はすでに撤去され、堆積土砂もほとんど取り除かれていた ため、土石流がどの程度巨礫を含んでいたのか、流動深や堆積厚さがどれ程あったかなど は不明である。この周辺の逢初川の川幅は3~4m 程度、流路深さも3~4m 程度であり、 土石流は容易に溢れ、両岸に立ち並んでいた住居を飲み込んだと考えられる。わずかに残 された土石流の一部と思われる土砂は細粒分を多く含んでいた。谷出口であるこの場所 は、上下流に比べてわずかではあるが勾配が緩く、谷底の幅が広くなっていた。土石流は 階段状に造成された谷底全体を流下したため、多くの家屋は土石流の直撃に耐えられなか った。

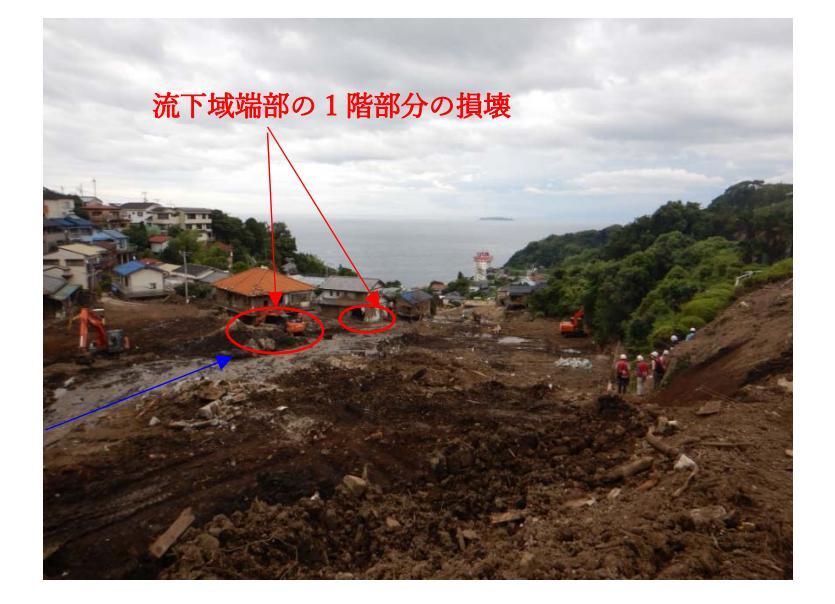
図4.12 市道伊豆山神社線下流の被災状況

逢初川は市道伊豆山神社線付近下の暗渠を流れていたが、谷出口直下の流路と比べても その規模は小さく、川幅、流路深さ共に2m程度であり、土石流の大半は地上部を流下し た。市道伊豆山神社線付近では、一部のコンクリート製の建築物は残存しているものの、 流下範囲中心部の多くの家屋が流失した。市道伊豆山神社線より下流の流下範囲端部では 1階部分が損壊している家屋も多く確認された。

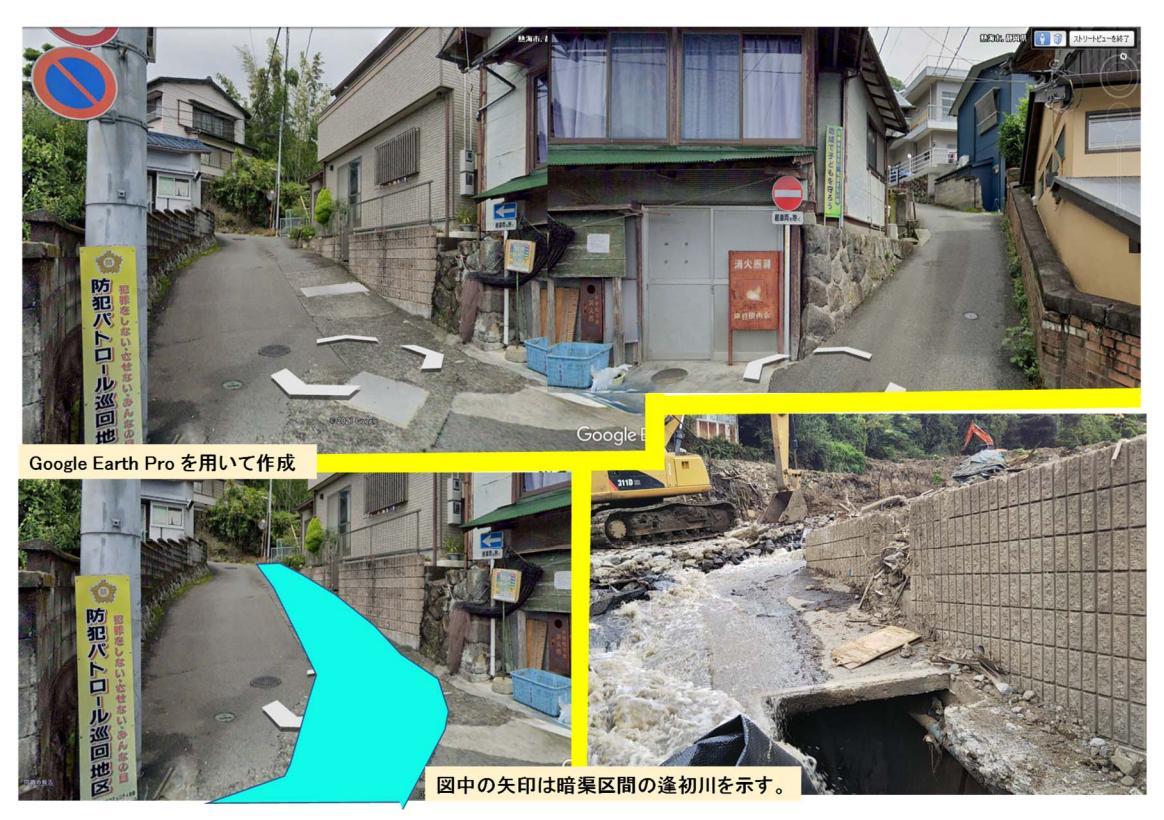
図4.13はさらに下流の三叉路であるが図中の左に見える路面は逢初川をコンクリートで塞いだ暗渠となっており、地中では図4.14のように逢初川が流れていたと推定される。図4.15は被災後の同じ場所の写真で図4.13の正面およびその左側に見える家屋は、図4.15では破壊されているが僅かにブロック塀が同地点であることを示している。

- 図4.13 (上) 市道伊豆山神社線下流の三叉路の様子(被災前)
- 図4.14 (左下) 想定される逢初川の流路
- 図4.15 (右下) 被災後の様子

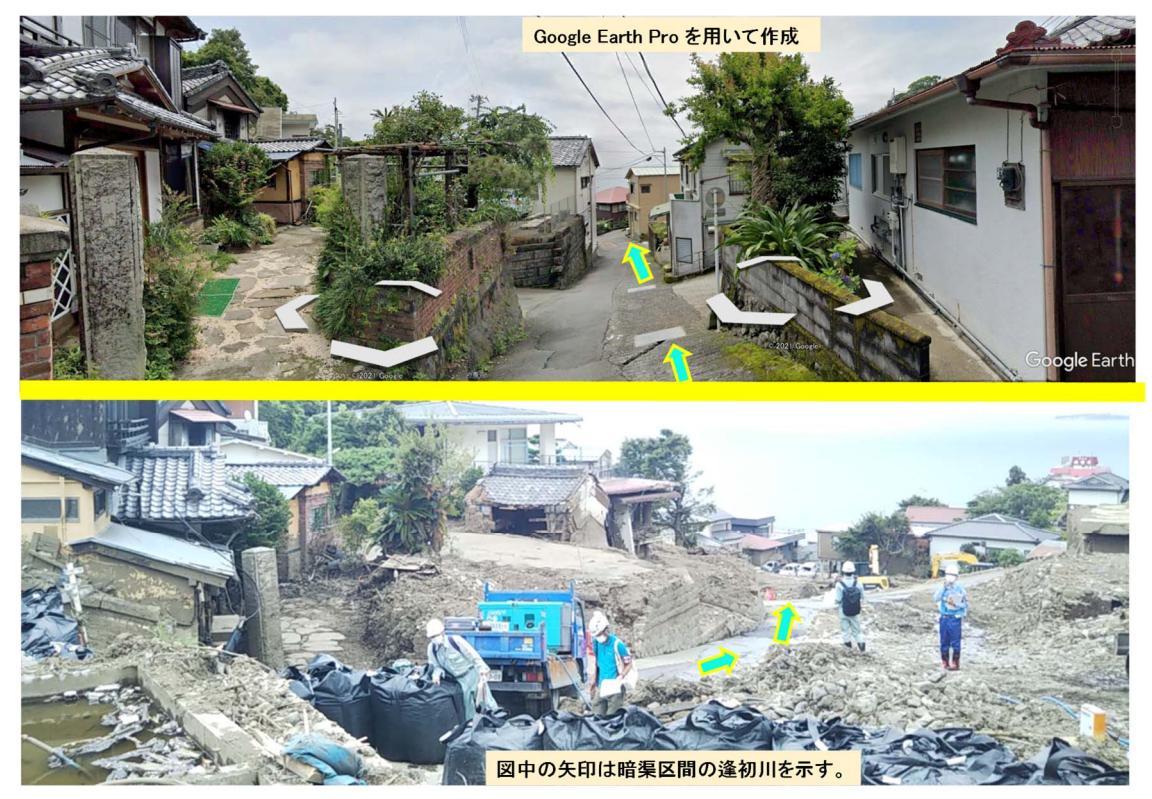
図4.16 (上) 被災前の住宅街の様子図4.17 (下) 被災後の住宅街の様子

この三叉路から下方に降りる小路の被災前の状況を図4.16に示す。遠方に相模湾が 見えるが、小路の両側に家屋が連なり地形は把握しにくい。小路の路面にはコンクリート で蓋をされた逢初川の暗渠の四角いマンホールが並ぶ。この道の被災後の様子を図4.1 7に示す。図4.16とは視点が若干ずれているが図中の左にみえる石造の門柱および小 路の先に見通せられる赤い屋根の家から両図の対応をみることができる。

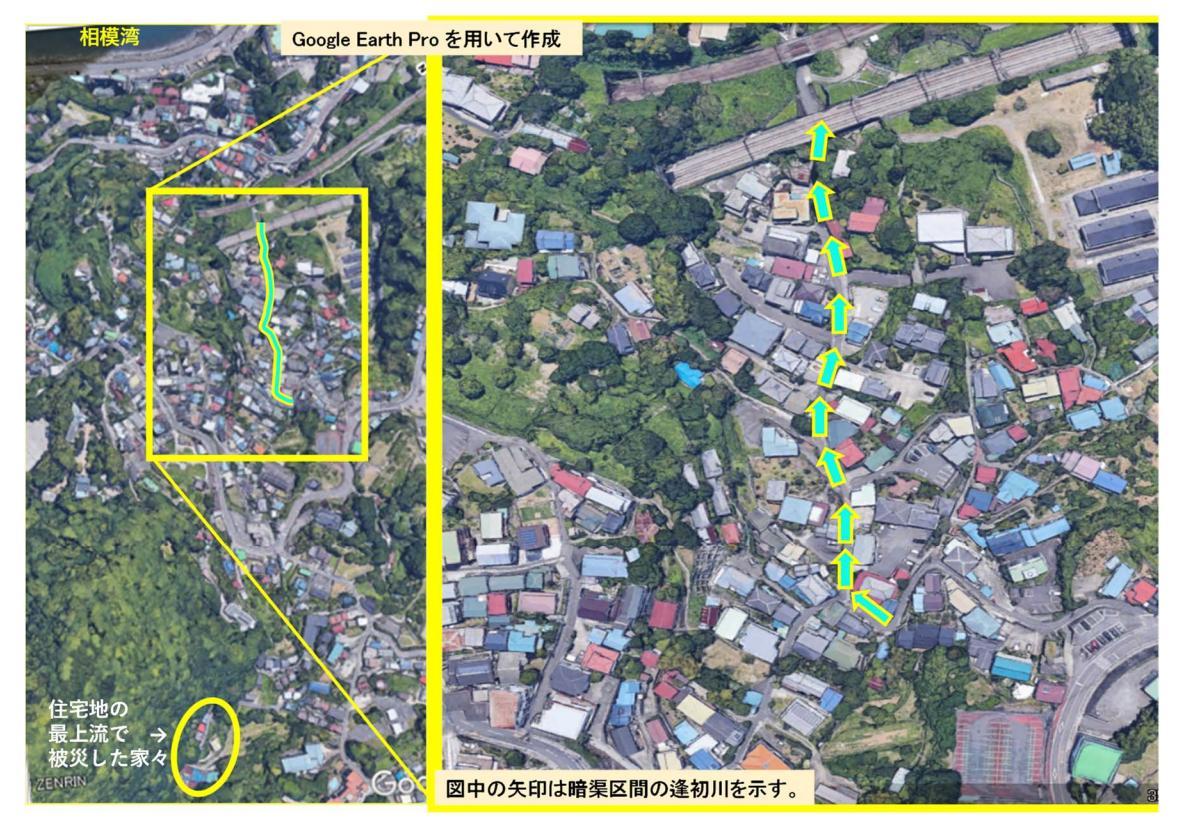
図4.18 逢初川の暗渠のルート

図4.16に示した暗渠のルートを上空から示したものが図4.18である。図4.1 8の右図中上部には東海道新幹線およびその奥に東海道本線が見える。両鉄道の間では, 逢初川は開水路となるが東海道線から下流の国道135号の逢初橋の間では再び暗渠とな る。図4.18左図は,住宅地の最上流で被災した家々から相模湾までの広域図である が,図4.18右図の位置を黄色枠線で示す。その中に記した黄色い縁取りの水色線は, 現地踏査で確認できた逢初川の暗渠部を示す。特に住宅が密集している地区で,暗渠とな っているたが,普段はそこに逢初川が流れていることを実感しづらい。

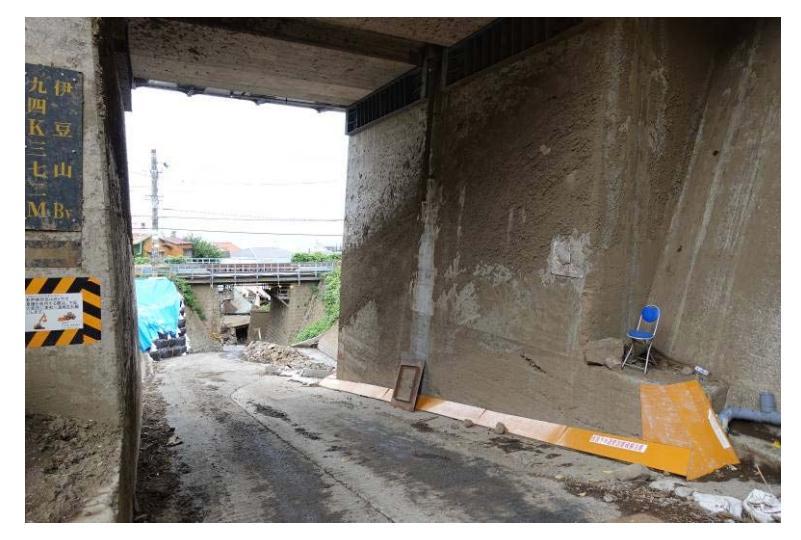
図4.21 東海道新幹線の高架下

東海道新幹線と東海道本線が並行する一帯でも、土石流は高い流動性を保っていたと考 えられる。新幹線を横切る部分の幅が上流の谷幅よりも狭いため、上流側でせき上げが生じ た。逢初川はこの道路下の暗渠を流れていたが、土石流の大半は地上部を流下している(図 4.21)。鉄道の橋梁の裏面にも土砂の飛沫は付着していることが確認された。

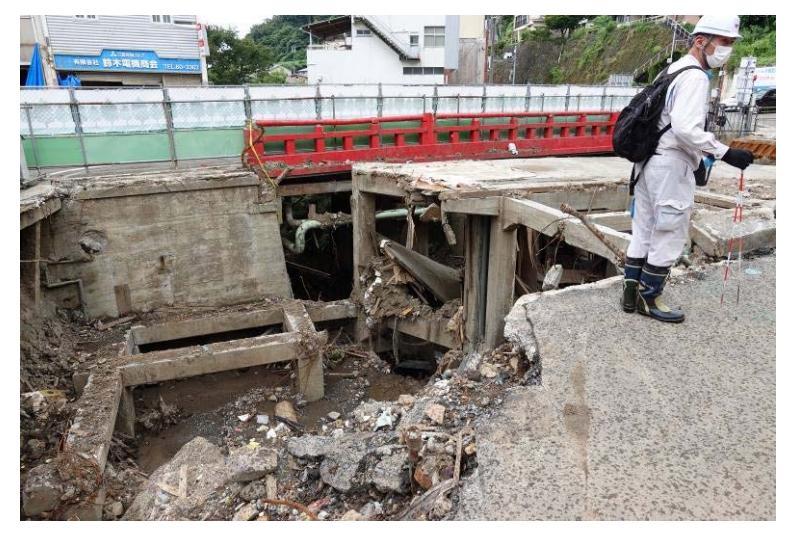
図4.22 国道135号付近の様子

暗渠から溢れ道路上を流下して東海道新幹線とJR東海道本線をくぐった土石流は、その 直下の国道 135 号を横切ってさらに下流まで流下した。この橋の直上部で左支川と合流し た逢初川は、ここから深い谷地形をなし、勾配も河口まで十分に急であるので、仮に土石流 がすべて河道に流入していたならば、ここから下流域の氾濫規模はかなり小さくなったと 考えられる。実際には、構造物等の影響のため土石流の一部は左岸側へ氾濫し(図4.22)、 土砂の一部が国道よりもさらに下流側の道路を流下して被害が拡大している(図4.23)。
