新潟県中越地震土砂災害調査研究委員会

第一回委員会

(社)砂防学会

新潟県中越地震の概要

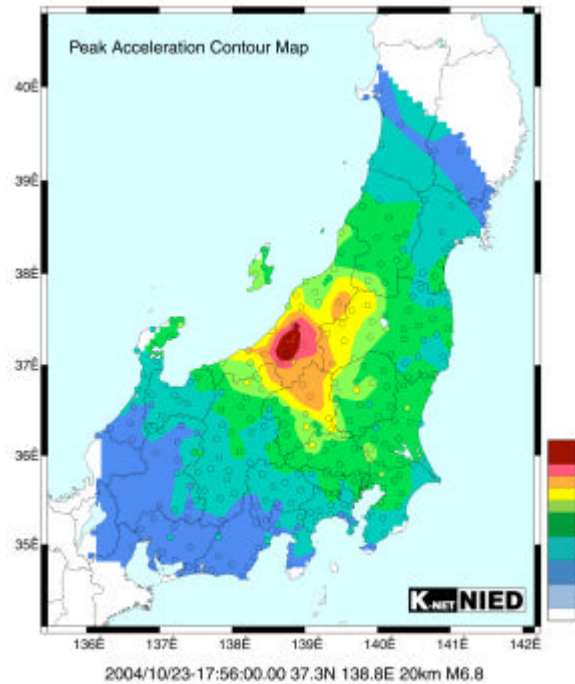
図-1は防災科学技術研究所のK-NETによる加速度分布である（<http://www.kyoshin.bosai.go.jp/k-net/quake>）。十日町で最大加速度1750gal、最大速度65.6cm/s（3成分合成）、小千谷で1500gal、136cm/s（同）を記録した。これらの記録は、東山丘陵や魚沼丘陵の西に広がる信濃川の堆積で増幅されたものであるが、兵庫県南部地震の最大加速度818gal、最大速度92cm/sと比べても、いかに大きな地震であったかが分かる。

図-1 最大加速度分布（防災科学技術研究所のK-NETによる）

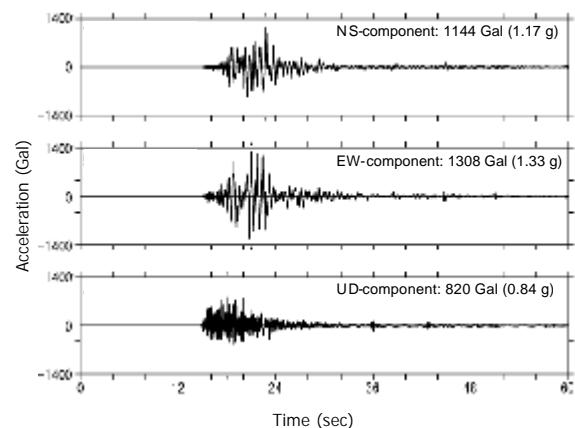
波形記録から読み取れる主要動の周期は、小千谷で0.6秒程度であるが、より低周波の1~2秒の地震動も、兵庫県南部地震の記録と同程度で強い地震動であったことが指摘されている（図-2，<http://www.k-net.bosai.go.jp/k-net/news/niiigata041023/site1.html>）。ただし、これらの地震計が設置してある地盤と、山地災害の集中している東山丘陵の表層とは地質条件が全く異なり、東山丘陵の表層に伝わってきた地震動の大きさや周期特性を推定する際の参考にはならない。

図-2 小千谷における波形記録（K-NET）

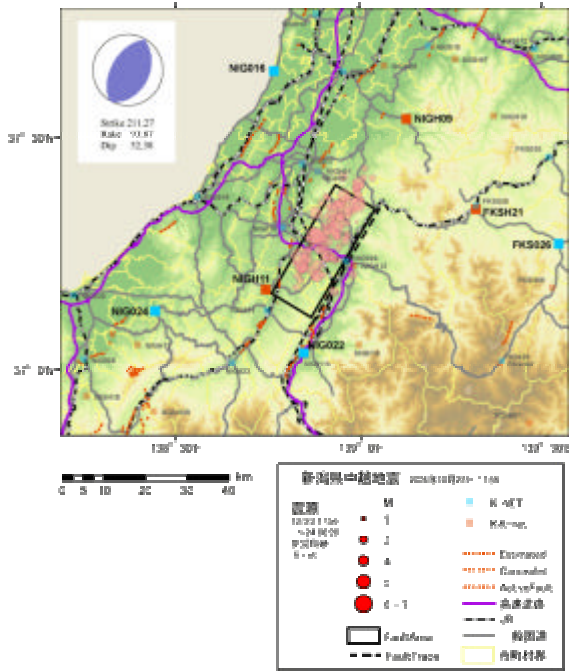
本震の震源断層は、北西-南東に圧縮軸を持つ、北北東-南南西走向の高角な逆断層（西傾斜）と考えられている（図-3、<http://www.k-net.bosai.go.jp/k-net/news/niiigata041023/Inv/fig1.html>）。震源過程の解析によると、断層の破壊は震源から浅い方へそして北北東方向に伝播していった（東大震研、http://www.eri.u-tokyo.ac.jp/sanchu/Seismo_Note/2004/EIC154a.html）。アスぺリティ（固結強度の強い部分、破壊に伴い強い地震波を出す）は川口町北部の地下と栃尾市半蔵金のやや北寄りの地下の2箇所にあり、川口町の地下で強い地震波を発生させて始まった破壊が、山古志村の地下を通して北北東に伝播し

図 - 3 本震の推定震源断層

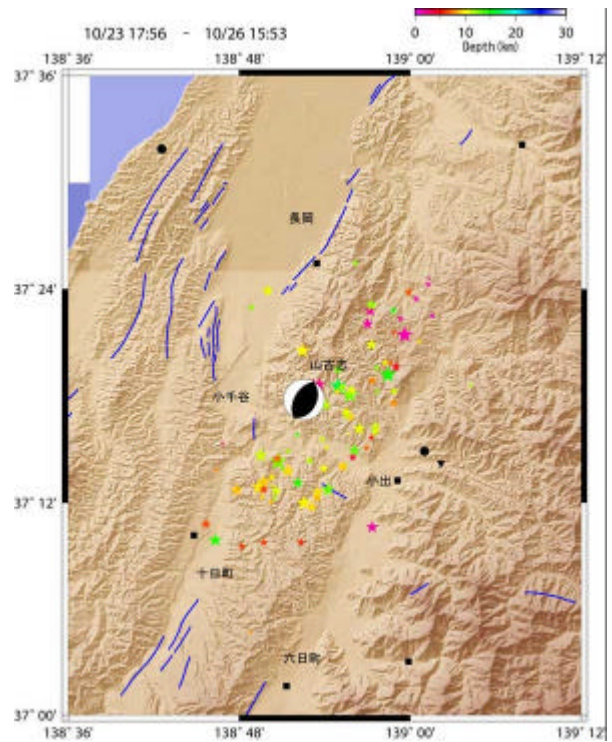
図-4は10月23日~27日の間に発生した余震の震央分布である（東大震研、<http://www.eri.u-tokyo.ac.jp/topics/CHUETSU2004/hypo1027.jpg>）。本震の震央を中心に、東山丘陵と魚沼丘陵にまたがって、北北東-南南西方向に約30km、幅約15kmの範

図 - 4 余震の震央分布 (東大震研による)

囲に分布しており、余震域と上記の震源域はほぼ一致している。

図 - 4 と図 - 5 を比較して分かるように、斜面崩

壊・地すべりの分布は、今までの多くの例に漏れず、本震直後の余震域すなわち震源域とよく重なっている。とくに斜面崩壊・地すべりが集中しているのは、余震域でも震源より北の10km x 5kmの範囲である。このように、斜面崩壊・地すべりの分布域が震源の北側の東山丘陵に偏在しているのは、前述の通り、断層の破壊過程や東山・魚沼両丘陵の地質の違いが影響しているのかもしれない。

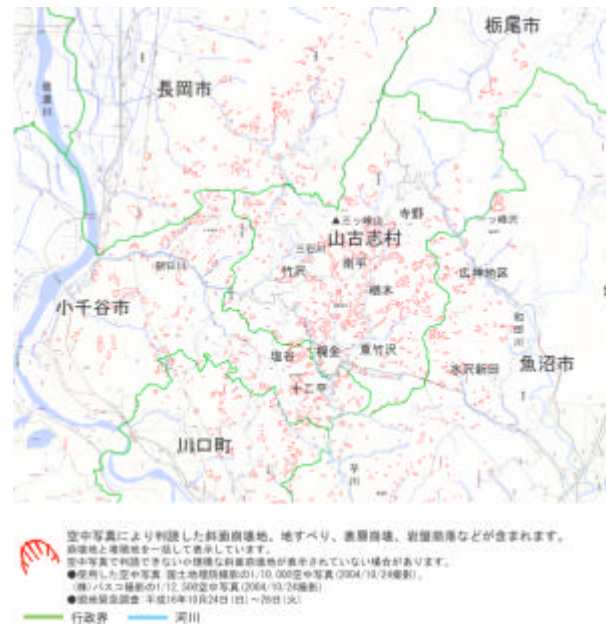
全国有数の地すべり地域の直近で強い直下型地震が発生したために、山古志村を中心とする東山丘陵の広い範囲で斜面崩壊・地すべりが多発した。国土地理院によってまとめられた新潟県中越地震災害状況図 (図 - 5、<http://zgate.gsi.go.jp/niigatajishin/>) によれば、斜面崩壊・地すべりは芋川流域でとくに多く発生している。

図 - 5 斜面崩壊・地すべりの分布 (国土地理院作成「新潟県中越地震災害状況図」に加筆)

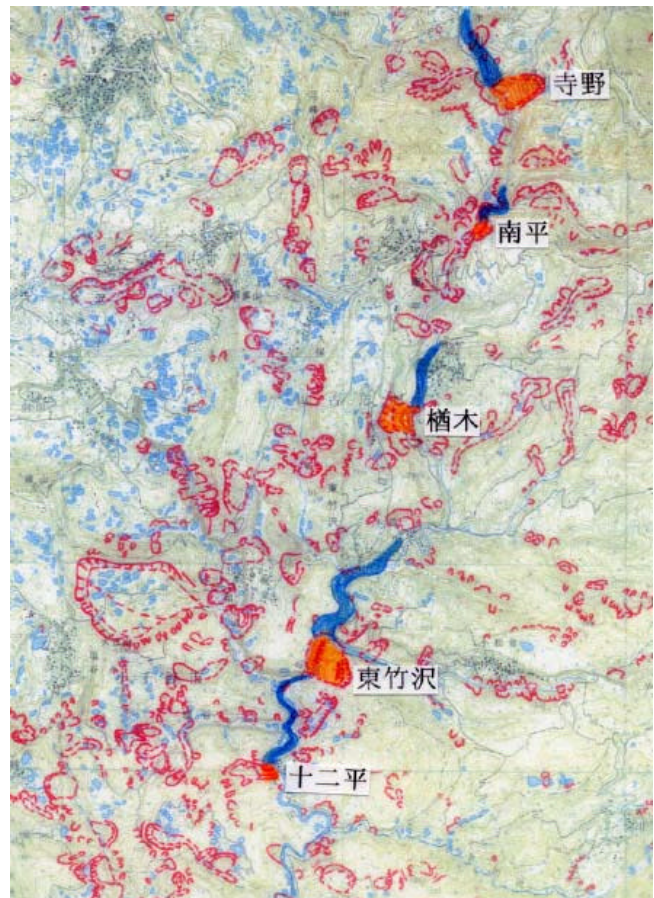
図 1 芋川流域で発生した地すべり・斜面崩壊
(朝日航洋撮影映像に基づき山形大八木教授が判読)

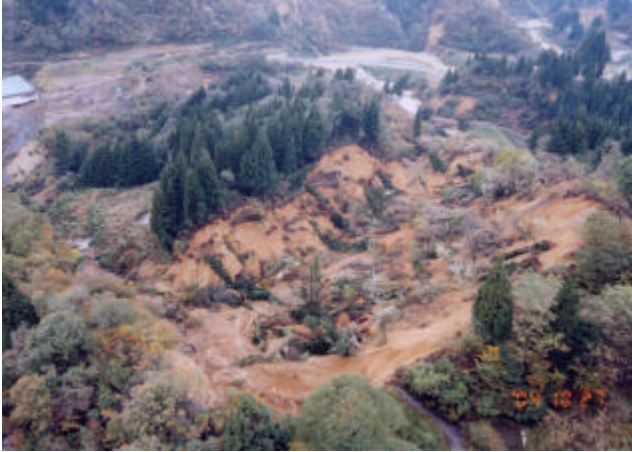
写真 1 東竹沢地すべり主滑落崖
主滑落崖の高さは約25m。すべり土塊は写真右手から左手方向へ約70m移動した。
(2004年10月27日撮影)

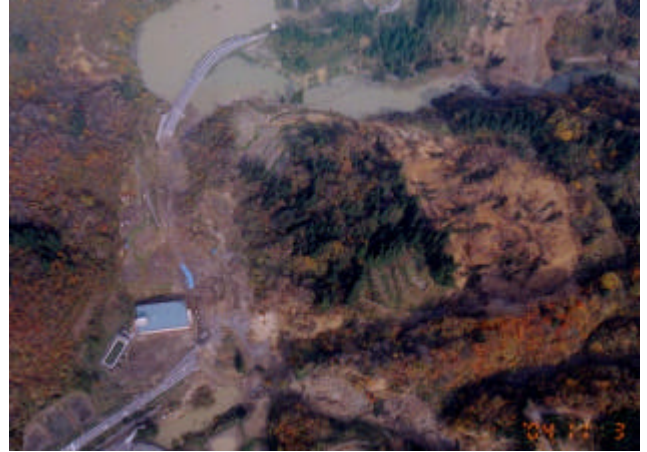
写真 2 東竹沢地すべり平面写真
国道291号線に並行した芋川の流路が写真右手から崩落した地すべり土塊により閉塞した。
(2004年11月3日撮影)

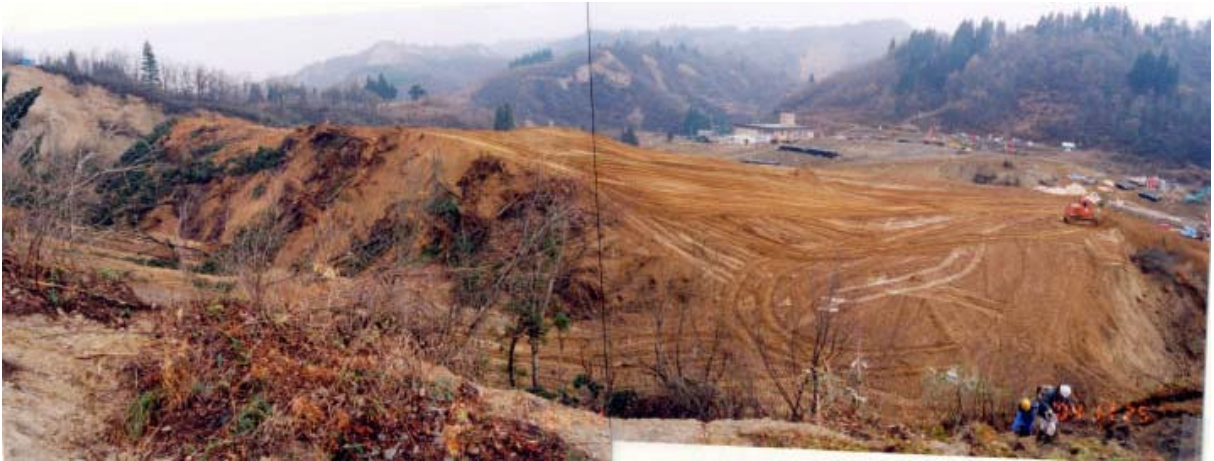
写真 3 末端部での水路掘削による二次すべりの危険性に対する緊急対応として地すべり土塊の頭部で排土工が施工された。
(2004年11月25日撮影)

地すべりダムにより、芋川流域では50箇所以上で河道閉塞が生じた。本流では5箇所、規模の点から重要なものは東竹沢地区と寺野地区である。両地区の地すべりは、斜面長が約350m、崩落土塊量が100万 m^3 を越えている。ともに河道閉塞区間の長さは、上流側水深の10倍程度あり、地すべりダムが水压やパイピングにより決壊する可能性は低いと判断された。しかしながら、水位上昇による越流が生じた場合には決壊の危険性があり、ポンプ排水等により水位を低下させる緊急排水が実施された。さらに、融雪期の流量も考慮した十分な断面を有する仮排水路が施工された。地すべり土塊末端部でかなりの掘削が必要な東竹沢地区では、地すべり土塊の不安定化を回避するために、地すべり土塊頭部で荷重軽減を図る切土工が実施された。

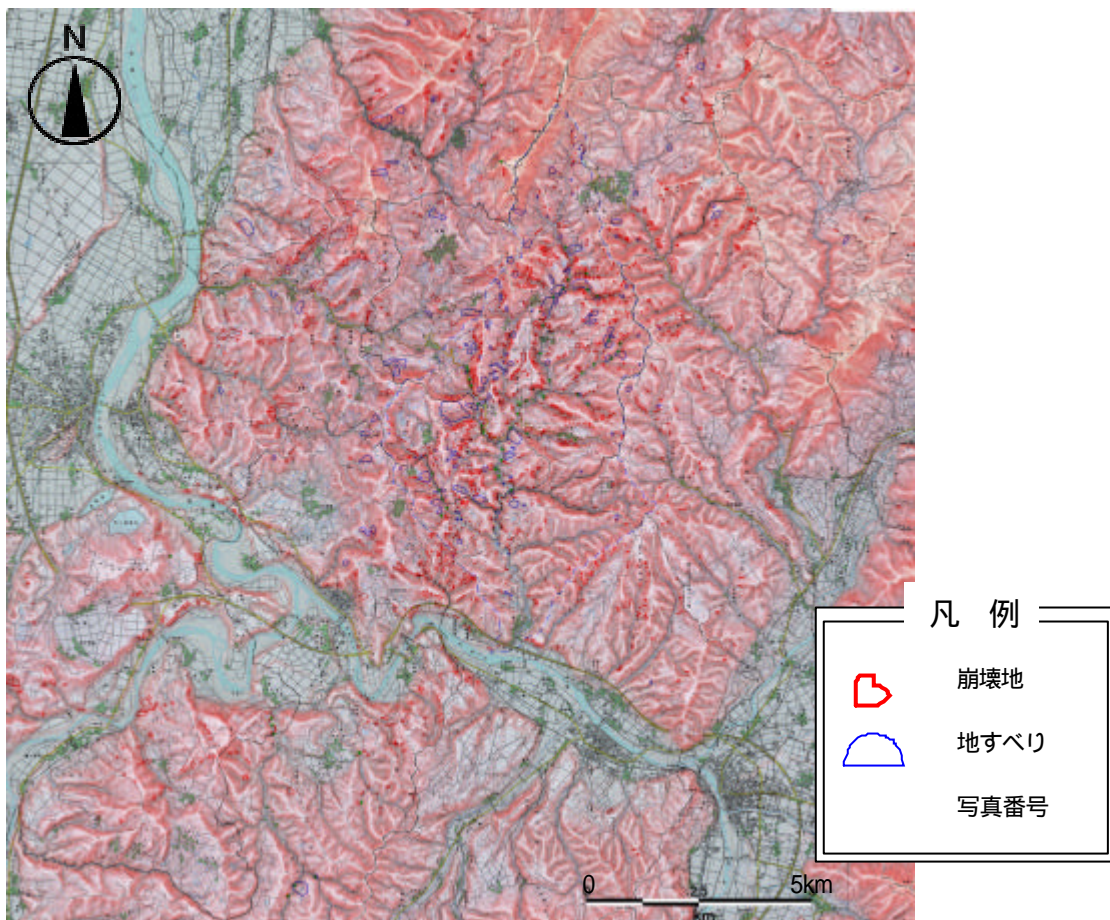
図-1 空中写真判読による被災状況図

10月24日および10月28日撮影の航空写真判読による中越地震崩壊箇所判読図速報版（平成16年11月24日作成）

国交省の発表（平成 17 年 1 月 13 日）によれば今回の地震により発生した崩壊・地すべりは 3,791 箇所、約 1 億 m³とされている。これらは地震後に撮影された空中写真判読（1,310km²）により調査された結果であり、この値を基本として今後の調査研究を進めていくことになるが、今回は地震発生直後に緊急判読した結果（図-1）と学会調査団としての現地調査等に基づいて検討した成果を報告する。

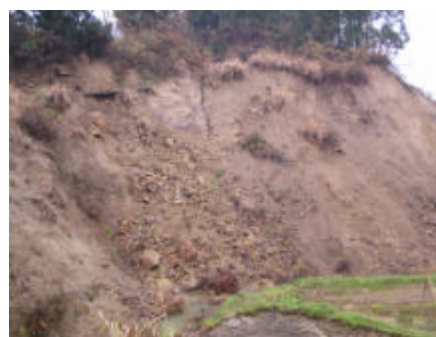
まず第一は、小規模なものから大規模なものまで幅広く括ってしまうことになるが、平衡な急斜面に多く見られる崩壊深1~2m程度以内の表層崩壊である。これは、地震による激しい揺れにより粘土分の少ない、ルーズで不飽和の残積土や崩積土が、土層の境界や基盤岩面上を一気にすべり落ちたものである。このような表層崩壊は地震により誘発される土砂移動現象の典型的なタイプの一つである。写真-1は山古志村小松倉付近の芋川支流前沢左岸の表層崩壊である。急崖斜面に発生した表層崩壊は、比較的面積が大きなものでもすべり面は平滑で、崩壊深は1~2m程度以内のものが多い。このような表層崩壊により土砂が斜面内に残存し二次移動の危険性の高いものも多々ある。また、溪岸部で発生した表層崩壊により土砂は一気に斜面脚部まで崩落して河道に不安定に堆積しているものも多い。これらは河床不安定土砂として、融雪期ならびに豪雨時における再移動が懸念される。

写真-1 小松倉地区における表層崩壊（11月25日撮影）

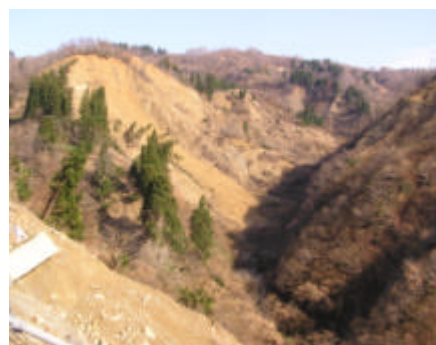
写真-2 寺野下流における深層崩壊（11月26日撮影）

これは、岩盤の節理、層理面や不連続面上を岩塊や岩盤ブロックがマスとなって運動しながら攪乱され崩れ落ちる岩盤崩壊も含んでいる。写真-2は、寺野地すべりより下流約500mで芋川に合流する左支川の斜面崩壊である。斜面尾根付近の岩盤から崩落した土砂は河床部まで達している。このすべり面は緩い円弧状を呈しており、明らかに急崖斜面の表層崩壊とは異なる。崩壊深は崩壊幅に対応して深くなっているようにも見える。ここでは、この崩壊により河道が閉塞されている。一方、写真-3は羽黒トンネル坑口部の崩壊である。本崩壊は、ほぼ尾根直下から発生した比較的規模の大きな崩壊であり、広い範囲に土砂堆積域はおよぶ。すべり面は浅い円弧あるいはくさび形状で崩壊深は10数mは想定される。

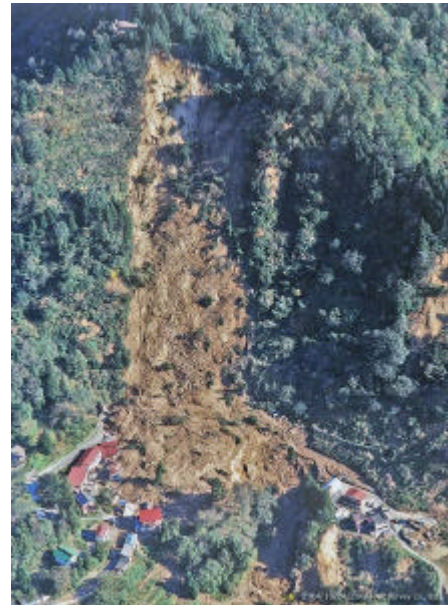
写真-3 羽黒トンネル坑口部の崩壊(10月24日撮影)

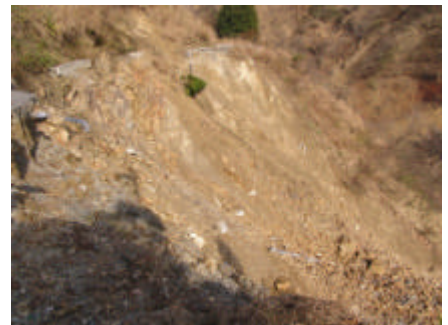
さて、中山間地における土地利用の高度化に伴い、道路、宅地、農地等の造成のために盛土地が多く存在する。造成された盛土地の崩壊については宮城県沖地震で確認され、釧路沖地震や兵庫県南部地震において顕在化した(釜井・守隋、2002)。とくに、旧谷地形を埋めて造成した谷埋め盛土が一体となって滑動する土砂移動現象が、数こそ多くはないが発生している。写真-4は寺野地すべり下流の芋川右岸の道路を含む崩壊であるが、これにより浅い谷地形形状の基岩が露出している。このように谷地形を改変して造成された盛土地が今回の地震により崩壊している実態が伺える。

写真-4 寺野下流の道路盛土斜面の崩壊状況(11月26日撮影)

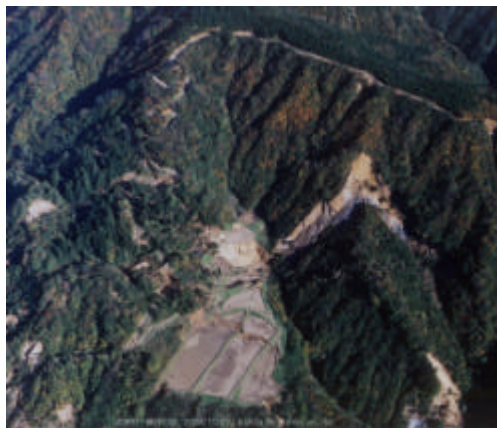
れる箇所は、地すべりとして滑動した可能性がある(写真-7)。このような地すべりはその存在が認識されない可能性もあり、豪雨時や融雪時等に再活動することも考えられる。また、今回発生した地すべりは従来から地すべり地形と認識されていた箇所やその内部で生じていることが多い。そのため、地すべり地形内の斜面バランスが崩れ、より上方の地すべりブロック等も不安定化している可能性がある。また、初生地すべりとしては、尾根地形が分断されて滑動した大規模なものも認められる(写真-8)。

写真-8 広神村一ツ峰沢付近の尾根型地すべり(10月24日撮影)

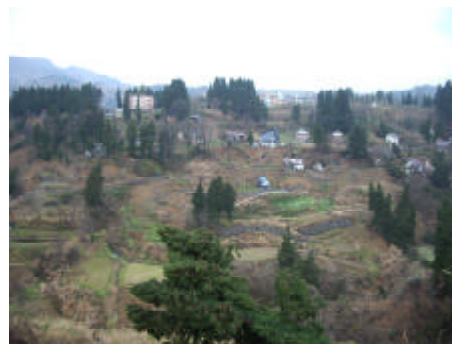
すべり面上に土塊が多く残存している場合は、地すべりとして再活動する可能性がある。移動距離が大きいいくつかの地すべりは、移動土塊そのものが河道を閉塞して天然ダムを形成し、今回の災害を象徴するものとなった(写真-5)。移動距離が少ないものは、滑落崖と末端の押出域を有する典型的な地すべりとして認識される(写真-6)。その他、滑落崖等は明瞭ではないが、ある面積内に亀裂が多く認めら

写真-6 山古志村役場前の地すべり(11月27日撮影)

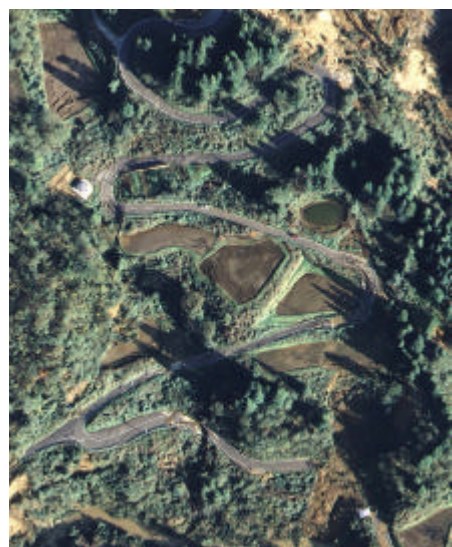
写真-7 亀裂が多数発生している斜面(10月24日撮影)

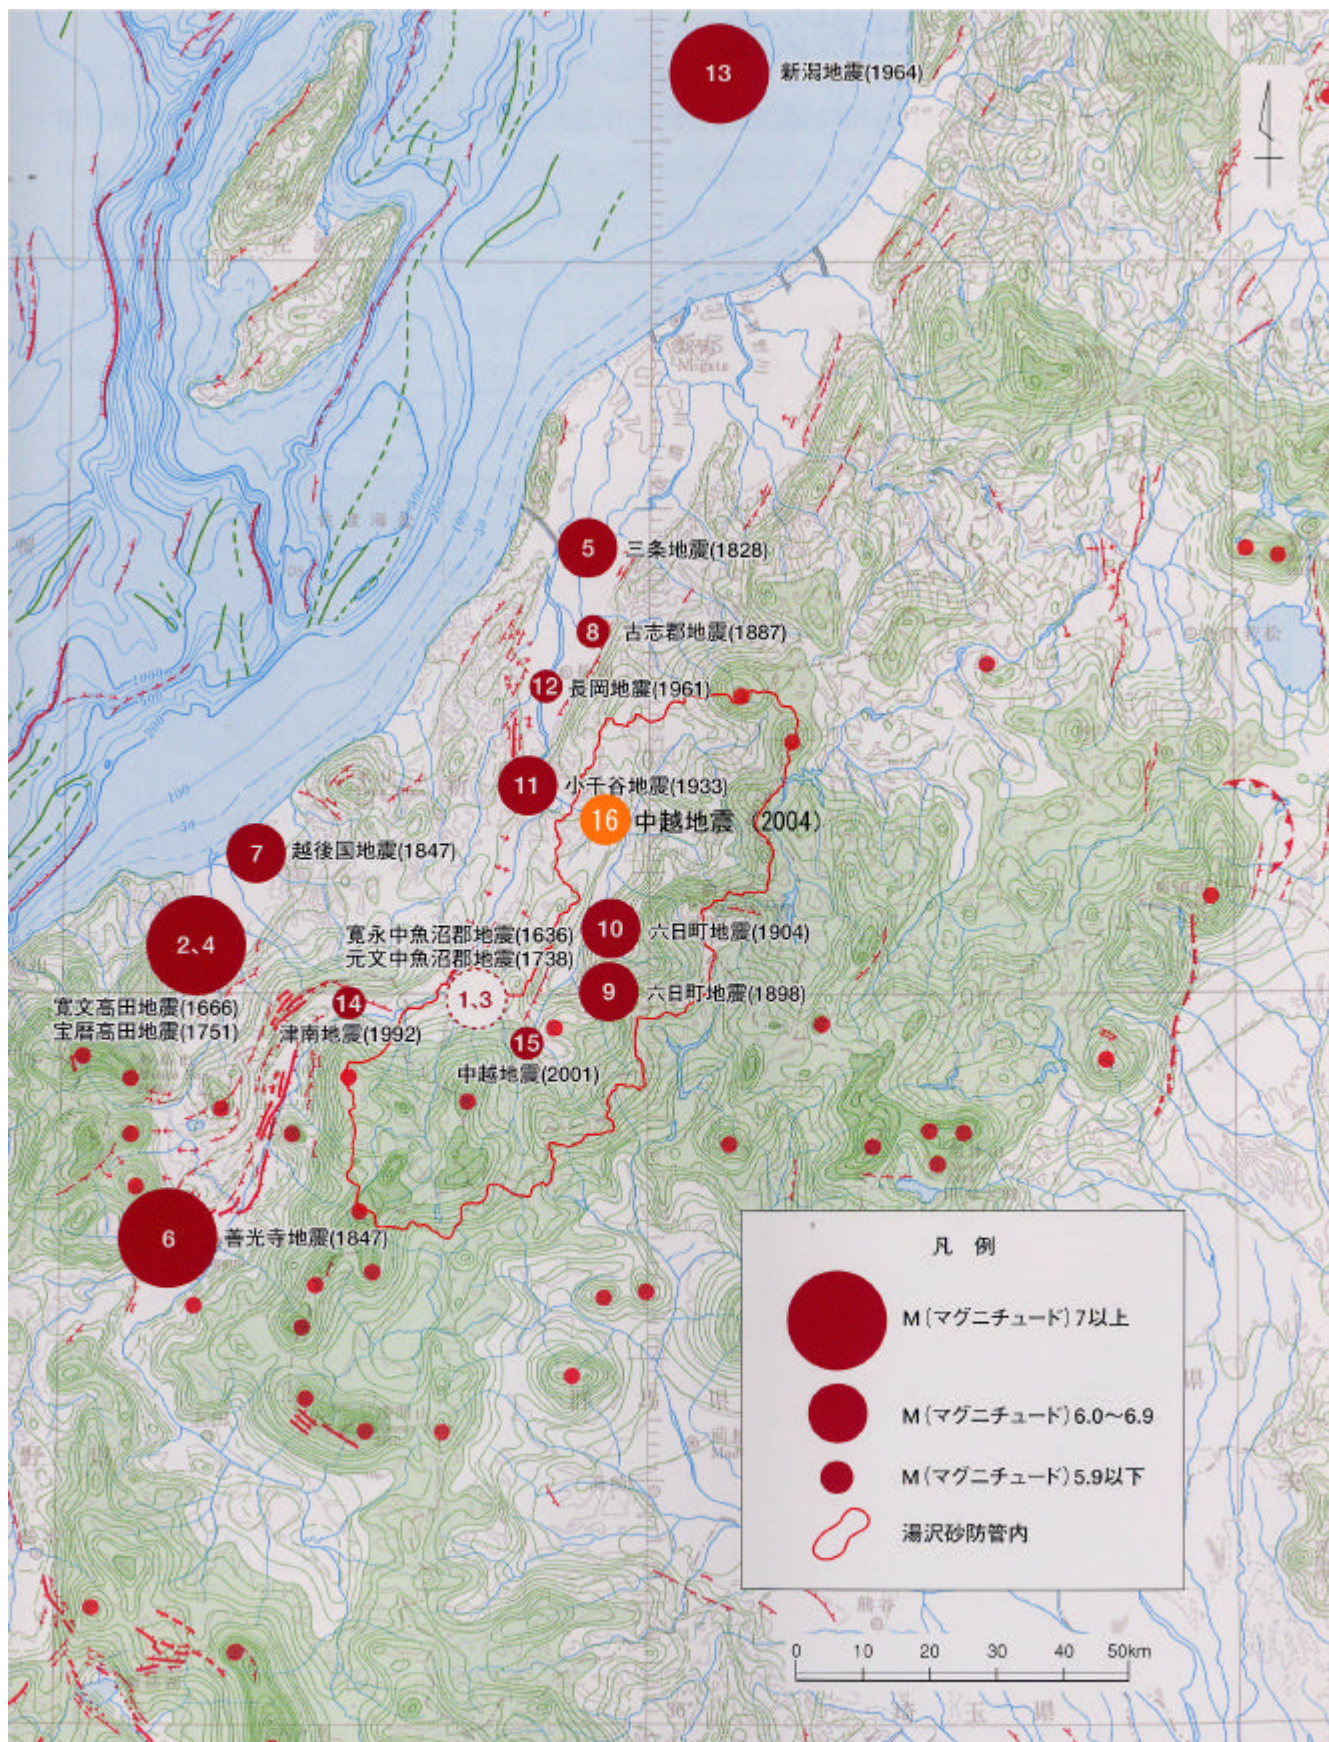
図1、表1に示したように、中越地域周辺で大きな被害が発生した地震は、主に内陸直下型の震源の浅い地震である。しかし、1964年の新潟地震（ $M=7.5$ ）のように、日本海東縁部で発生する地震もある。地形的には、越後平野と長野盆地に挟まれた丘陵性山地で、北北東-南南西方向に走る月岡断層帯・長岡平野西縁断層帯、十日町断層帯、信濃川断層帯等が何本も走り、活動度もA～B級と高くなっている（活断層研究会、1995）。信濃川断層帯（活動度A級）では、弘化四年（1847）に善光寺地震（ $M=7.4$ ）が発生している。長野県内北部の土砂災害は有名であるが、後述するように、新潟県側でも多くの土砂災害が発生した。魚野川流域には活動度の高い活断層はあまり認められない。六日町盆地北西縁を通る石打断層（活動度B級）が存在するが、北部延長部は塩沢町の地すべり地帯に覆われてしまい、断層の位置・長さは良く分かっていない。

図-15 管内周辺の活断層と主な地震の震央 (活断層研究会(1995)新編日本の活断層-付図1に加筆)

図1 中越地域周辺の活断層と主な地震の震央 (湯沢砂防工事事務所, 2001, 中越地震を追加)

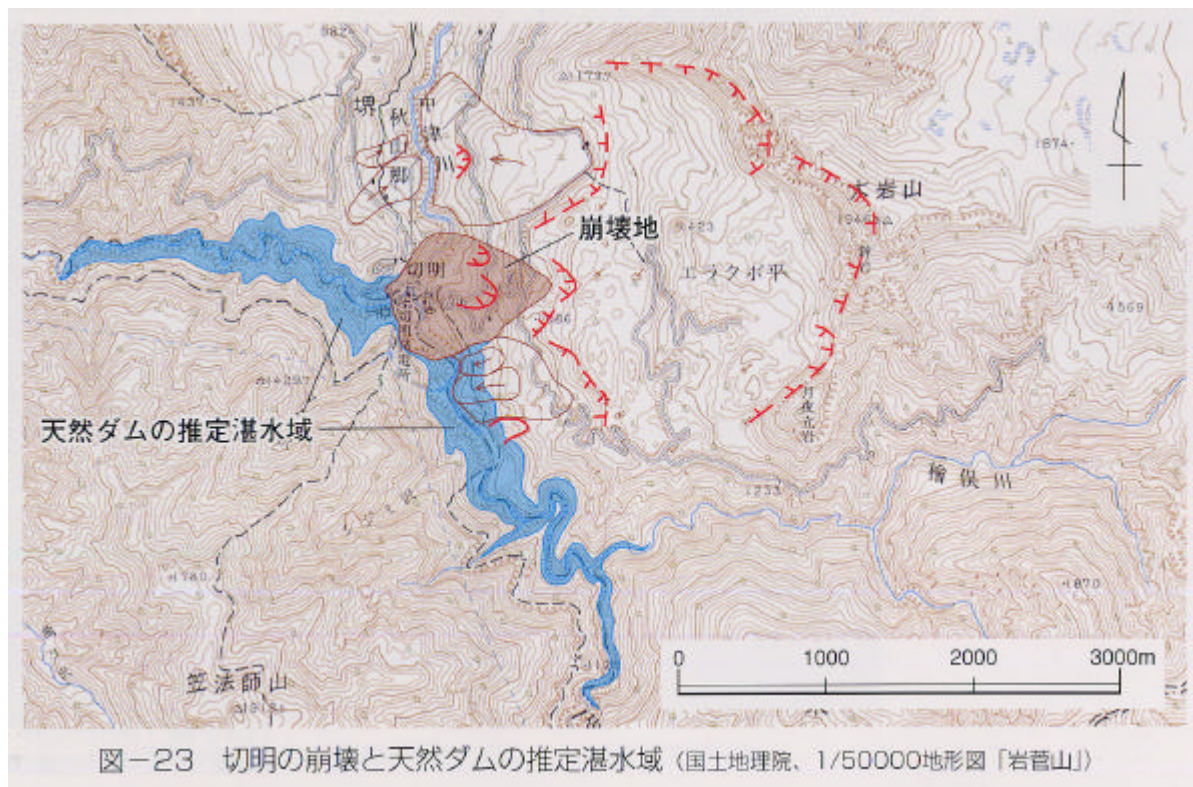
図2 切明の大規模崩壊と天然ダムの推定湛水域（湯沢砂防工事事務所，2001）

図2は、善光寺地震時に長野県栄村・秋山郷の切明で発生した巨大地すべりの末端部の大規模崩壊で、河道が閉塞され、上流側の2箇所天然ダムが形成された。地形図や航空写真によれば、中津川と下雑魚川の合流する東斜面には明瞭な大規模地すべり地形が存在し、末端部が大崩壊を起こしたものと判断される。河道閉塞した岩塊の窪みから徐々に湛水が流出したため、天然ダムは一度に決壊することはなく、下流域に大きな被害を与えることはなかった。翌年に佐久間象山（1811-64）が検分した時点でも、天然ダムの湛水は10町（1km）余りの長さがあったと言われている。図2からも明らかのように、地区

の背後には巨大な地すべり地が存在するので、今後とも土砂移動のモニタリングを実施する必要がある。

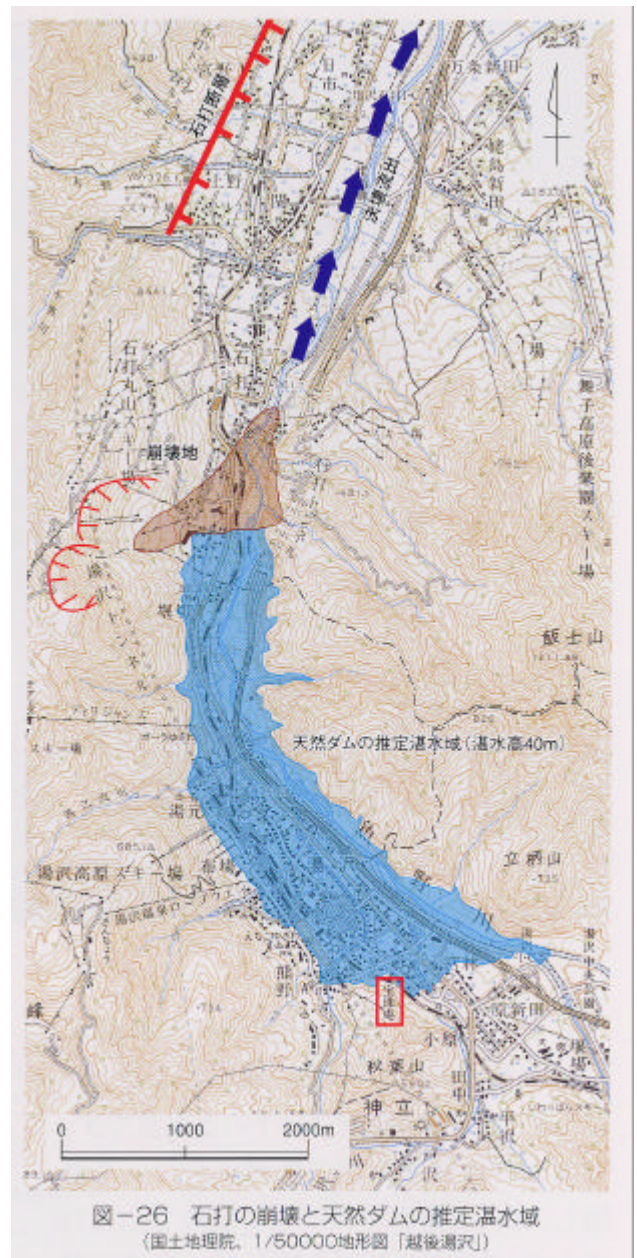
砂防学会の新潟県中越地震土砂災害調査団の現地調査でも、大規模な崩壊跡地が2箇所確認された。流出土砂は緩勾配の斜面を形成しており、石打スキー場のゲレンデとなっている。流出土砂の末端部には多くのホテルやマンションが建設されている。国道17号線はこの部分で峠状の登坂車線が設けられている。現在でも魚野川のこの区間だけ狭窄部となっており、再度大規模な土砂移動が生ずれば、河道は閉塞され、大規模な天然ダムが形成される可能性がある。

現在の地形状況から判断すると、大規模な崩壊があったと推察される斜面は、現在の湯沢町と塩沢町の境にあたる魚野川左岸の石打付近の斜面であるものと判断される。900年も前の現象であるため、これらの大規模崩壊の発生誘因は、現段階では分かっていない。この年代に対比される規模の大きな地震の記録は見当たらないが、石打断層の履歴調査の結果にも注目して行きたい。

図3 石打の崩壊と天然ダムの推定湛水域
(湯沢砂防工事事務所, 2001)

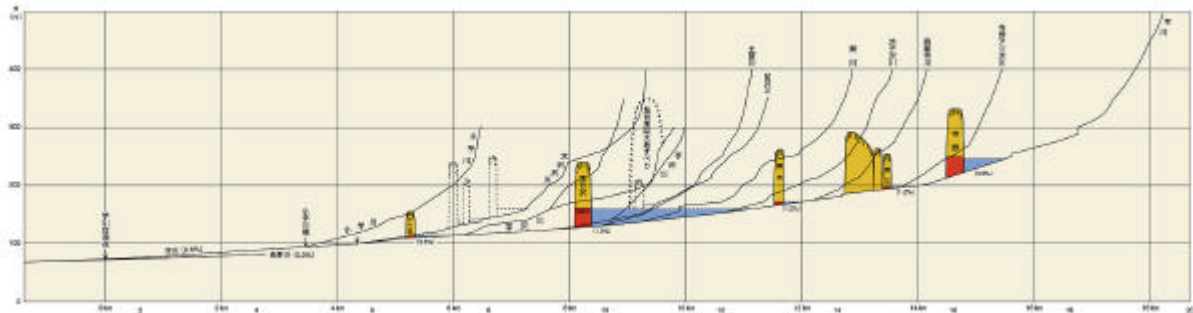
図3に、芋川の河床縦断面図と主な大規模土砂移動、河道閉塞地点を示した。河道閉塞の背後には、天然ダムが最高水位になった時点の水位標高と湛水量を示してある。芋川の河床勾配は、魚野川合流地点で0.6%（魚野川本川0.3%）、東竹沢地点で1.0%、寺野付近で3.5%である。その他の河道閉塞地点は塞止め高さが10m以下で、湛水量はあまり多くない。しかし、融雪時には地すべり性崩壊現象が拡大し、河道閉塞の塞止め高さが高くなることが懸念される。また、支流地域を含めて、新たに河道閉塞が起きる可能性がある。融雪時や豪雨時に、新たに支流で河道閉塞が起きた場合、本川よりも河床勾配が急であるため、決壊すると土石流が発生しやすく、注意が肝要である。

図4 芋川の河床縦断面図と河道閉塞位置図

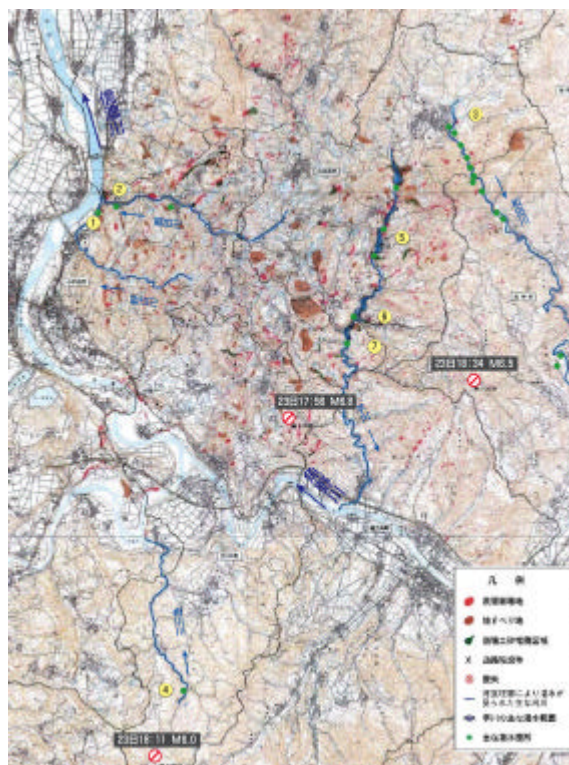
平成16年新潟県中越地震により発生した土砂災害は、土石流4カ所、地すべり131カ所、がけ崩れ90カ所に及んでいる。(国土交通省砂防部12月31日まとめ)図1に震央と斜面崩壊分布を示す。図にあるとおり本震の震央に近いところで斜面崩壊が多数発生しており、被害の大きい山古志村を中心に撮影した空中写真から判読された斜面崩壊が計3791箇所確認されている。

図1 震央と斜面崩壊の分布

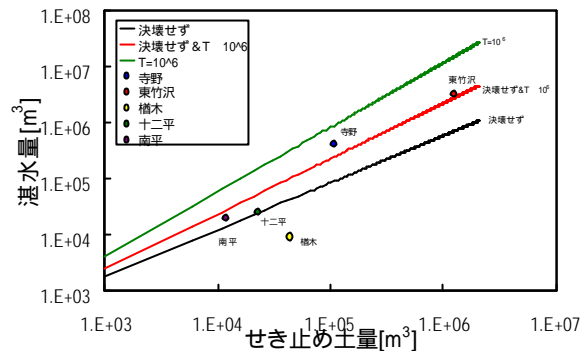
図 2 は過去の天然ダムの被災事例から河道閉塞の決壊の可能性を検討したもので、X 軸に堰止め土量[m³]、Y 軸に湛水量[m³]をプロットしたものである。ここでは、湛水量として満水した場合の値を用いた。その結果、「決壊せず & T = 10⁶」(T は継続時間[s]) の直線より上に位置し、寺野地区と東竹沢地区の河道閉塞は遅かれ早かれ決壊する可能性があるとして推定できた。

図 2 せき止め土量と湛水量の関係
