1 第1班（歴史地震）の活動

1.2 全国の海溝型地震による大規模斜面崩壊の傾向

1.3 海溝型地震による土砂災害分布の歴史資料と現地踏査

1.4 海溝型地震で発生した大規模斜面崩壊(四国地方・仁淀川)の比較

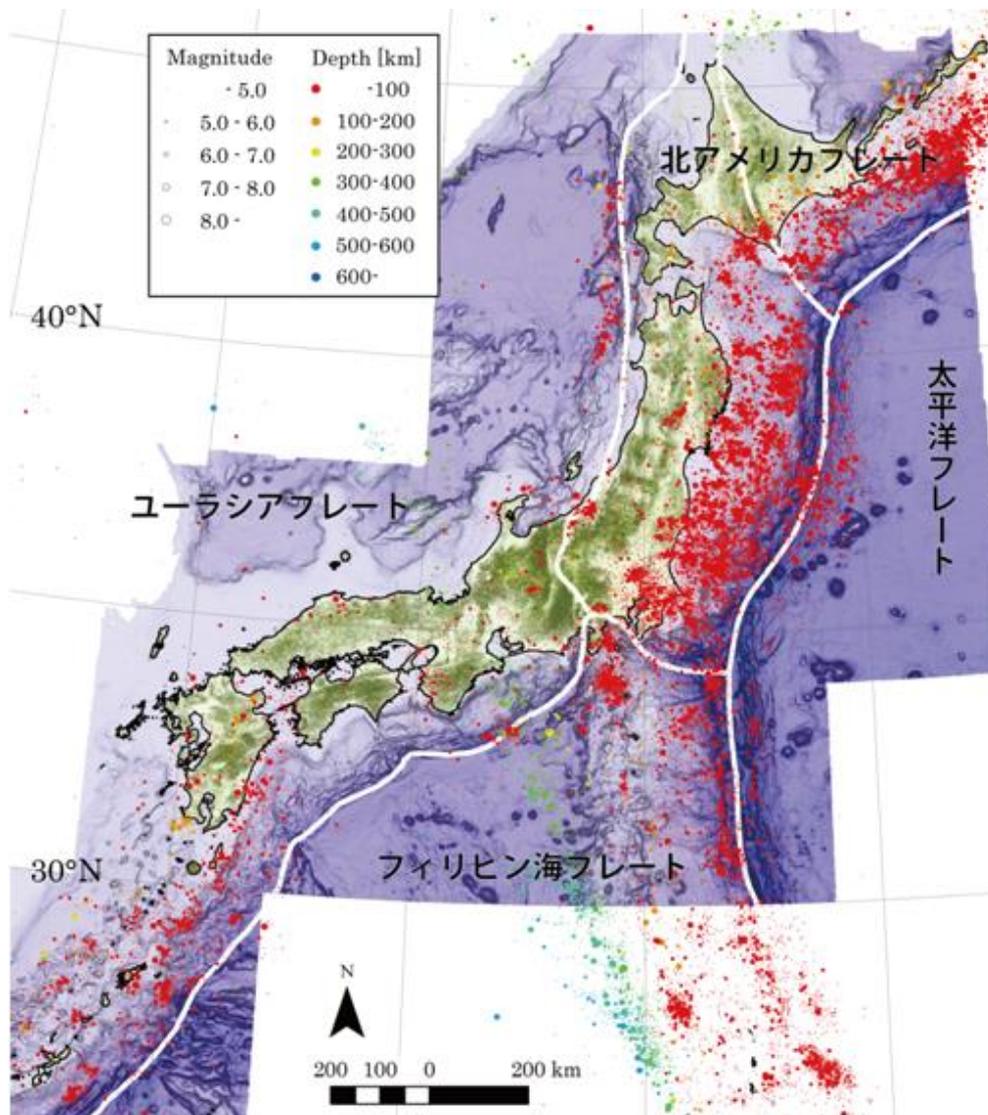
図 1.1 プレートの分布と震源分布 1973年1月3日～2013年2月4日, マグニチュード4.0以上
USGS - Earthquake Search <http://earthquake.usgs.gov/earthquakes/eqarchives/epic/>

日本周辺は複数のプレート境界に位置することもあり、世界でも有数の地震多発地域である。図1.1は過去約40年間に発生したマグニチュード4以上の地震を示したものであり、その発生数は45,000回以上にもおよび（USGS, 2013）、地震を起因とする斜面崩壊も数多く発生している。2011年3月11日に発生した東北地方太平洋沖地震(M9.0)においても、多数の斜面崩壊による被害が発生したが、地震の規模に比べて斜面災害の発生数は少なく、大規模な斜面災害の発生事例も少なかったが、その原因としては地形・地質の特性が大きく寄与していると推測されている（土志田・内山, 2012）。今後起こりうる東海・南海地震などの海溝型地震による土砂災害対策を行うためには、過去の海溝型地震に伴って発生した斜面崩壊の分布・特徴などの傾向を把握することが求められる。

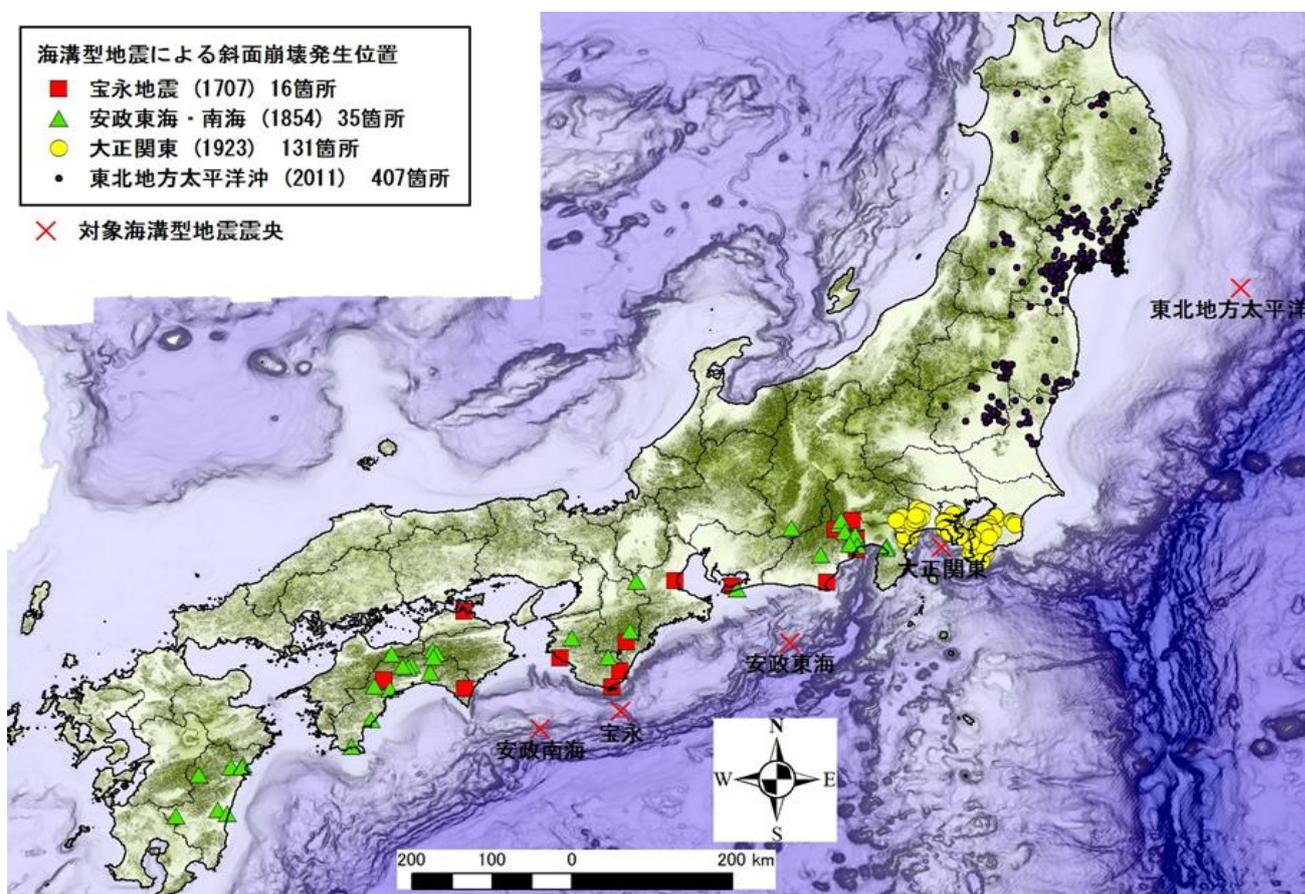
図1.2 宝永地震(1707)、安政地震(1854)、大正関東地震(1923)、東北地方太平洋沖地震(2011)の4つの海溝型地震による土砂災害の分布図

過去発生した海溝型地震のうち、特に大規模で多数の斜面崩壊を誘発した4つの海溝型地震を対象とし、各地震における斜面崩壊発生地域を収集した(図1.2)。収集した海溝型地震による斜面崩壊は、1707年宝永地震における16箇所、1854年安政東海・南海地震における35箇所、1923年大正関東地震における131箇所、及び2011年東北地方太平洋沖地震における407箇所の589箇所である。ただし、宝永地震並びに安政東海・南海地震による斜面崩壊は、歴史文献に残るほどの大規模な斜面崩壊(体積100万 m^3 規模)でしか収集することができないため、大正関東地震及び東北地方太平洋沖地震による斜面崩壊とは個々のデータの重みは異なる。また東北地方太平洋沖地震の斜面崩壊分布は、人工地盤による斜面崩壊や亀裂などの変状は除外しており、自然地盤による斜面崩壊のみを収集対象としている。なお、2011年3月12日に発生した長野県北部地震による斜面崩壊や、2011年4月11日のいわき地震による斜面崩壊は除外している。

図 1.2 は、宝永地震（1707）、安政地震（1854）、大正関東地震（1923）、東北地方太平洋沖地震（2011）の 4 つの海溝型地震による土砂災害の分布図である。

図1.2と図1.5に示したように，安政元年十一月五日（1854.12.24）の東南海・南海地震では，四国地方で11ヶ所の土砂災害地点を抽出できた。東大地震研究所の都司嘉宣准教授の高知新聞「続歴史地震の話19」（2008.8.25）によれば，幡多郡三崎村（現土佐清水市）と幡多郡佐賀町伊与木（現黒潮町），香北町史の「天地の間の事覚附」で大峰谷水などに，安政南海地震時の土砂移動によって天然ダムが形成されたことが記されている（都司，2012）。このため，井上・横山・山本で現地調査を行うとともに，地元の教育委員会や関係者にヒアリングを行った。

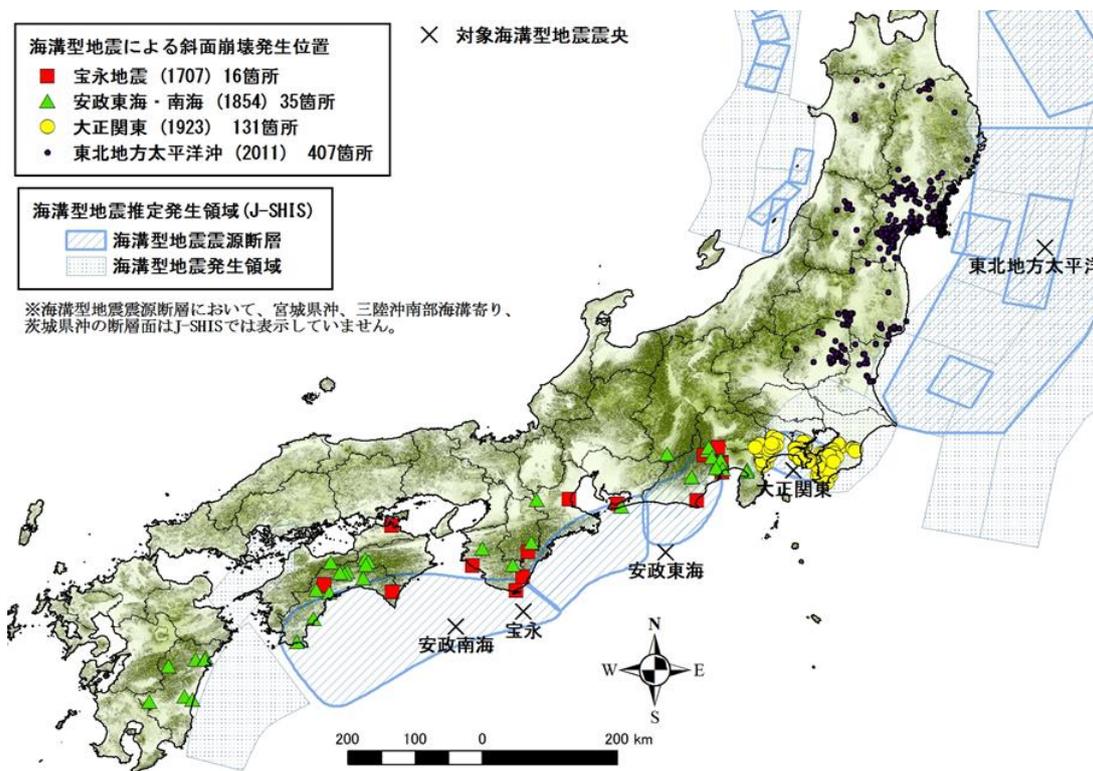
図 1.3 斜面崩壊発生位置と海溝型地震推定発生領域 (J-SHIS)

斜面崩壊発生位置と地震震源域との距離を算出する場合、過去の地震における震源（震央）の位置の正確さ、及びその形状が問題となる。様々な文献において震源（震央）位置は経緯度で示された点データとして表されているが、海溝型地震のような広範囲に破壊領域を持つと推測される地震が対象とする場合、点データからの距離を算出する方法は適切ではない。本報告書では、J-SHIS（防災科学技術研究所，2012）における海溝型地震推定発生領域を、過去発生した海溝型地震の震源断層領域として仮定し、その震源断層領域から斜面崩壊発生位置との距離を算出した（図 1.3）。

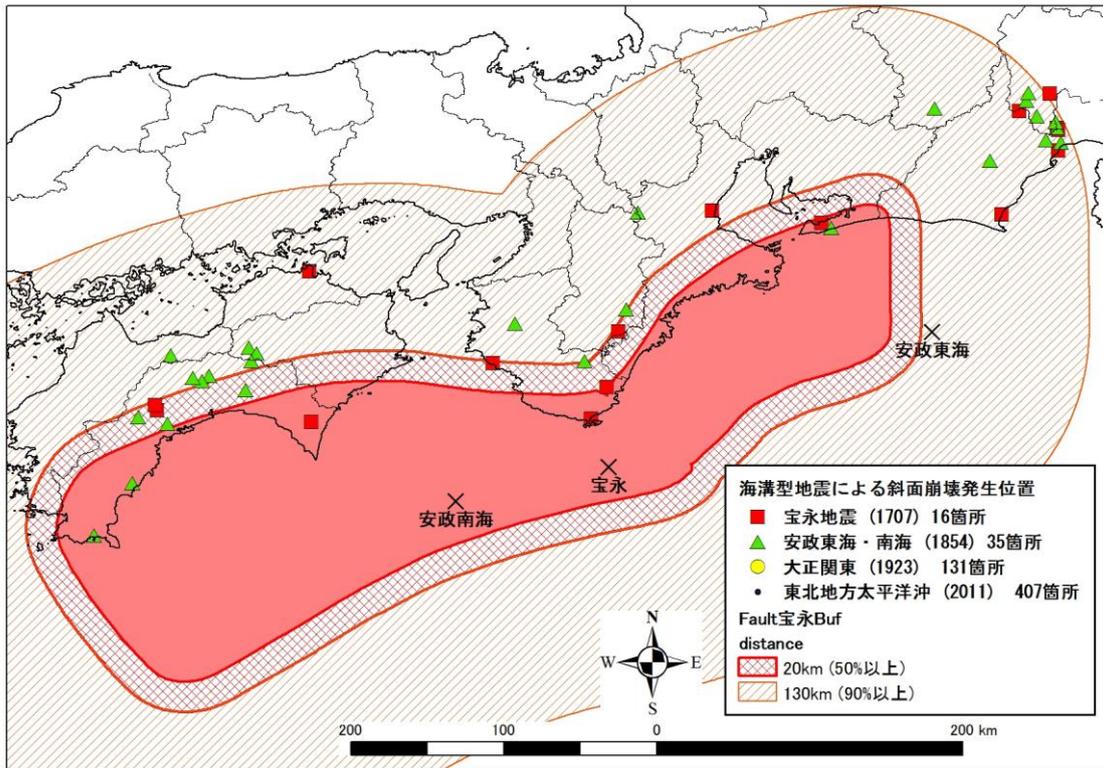
図 1.4 宝永地震 (1707, M=8.6) による斜面崩壊発生位置と震源断層領域

図 1.4 は、宝永地震(1707, M=8.6) において発生した斜面崩壊と震源断層領域との距離を示したものである。震源領域から水平距離 20km 以内に斜面崩壊の 50%以上が発生し、水平距離 130km 以内で 90%が発生していた。

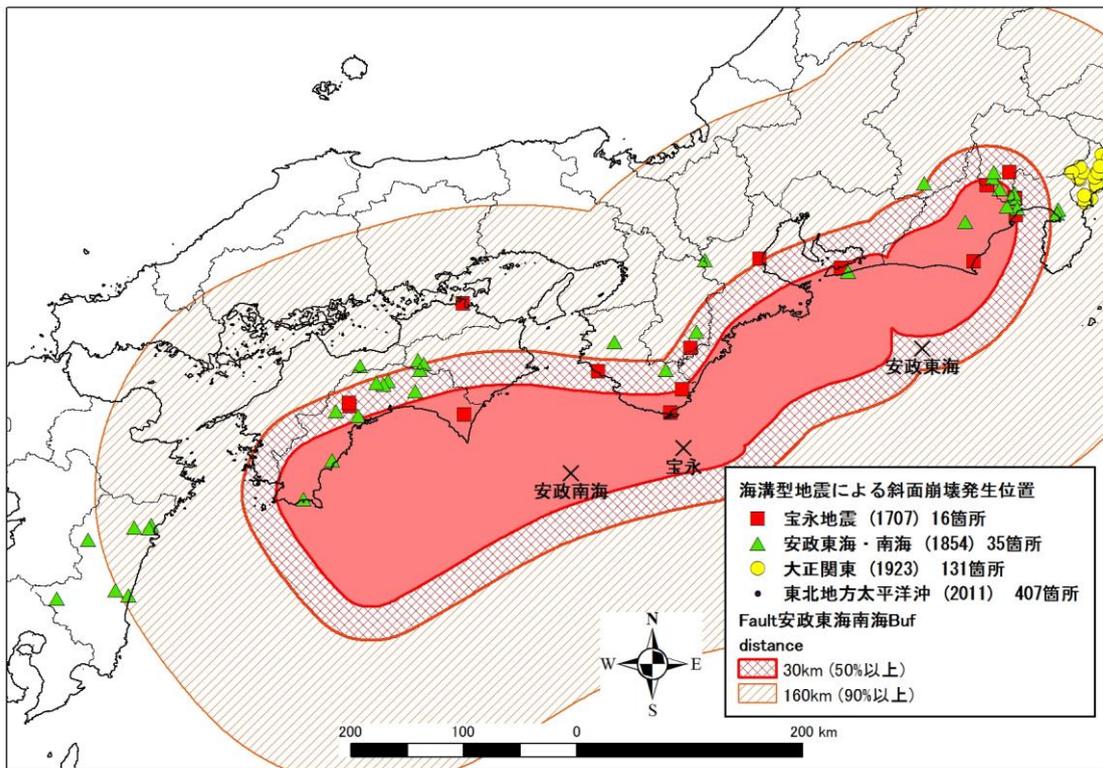
図 1.5 安政東海・南海地震 (1854, 東海 M=8.4, 南海 M=8.4) による斜面崩壊発生位置と震源断層領域

図 1.5 は、安政東海・南海地震（1854, 東海 M=8.4, 南海 M=8.4, 東海地震の約 32 時間後に南海地震が発生）において発生した斜面崩壊と震源断層領域との距離を示した。震源断層領域から水平距離 30km 以内に斜面崩壊の 50%以上が発生し、水平距離 160km 以内で 90%が発生していた。ただし、震源断層領域から 150 km 以上も離れた宮崎県周辺で発生している斜面崩壊に関しては、安政東海・南海地震の数日後に発生した伊予西部を震源とする地震（伊予海峡地震, M=7.3-7.5）を起因とした斜面崩壊である可能性も考えられる。こ

の場合に、上記の震源断層領域からの距離はより小さい値となる。

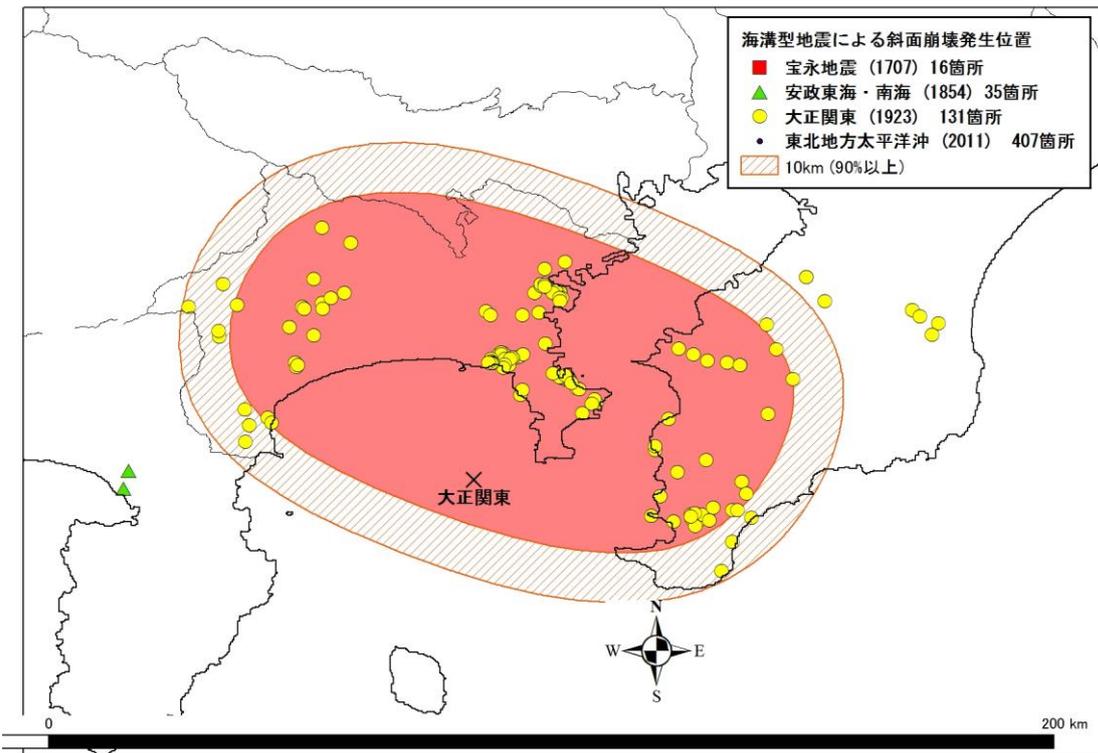
図 1.6 大正関東地震（1923, M=7.9）による斜面崩壊発生位置と震源断層領

図 1.6 は、大正関東地震(1923, M7.9)において発生した斜面崩壊と震源断層領域との距離を示した図である。震源断層領域内において斜面崩壊の 50%以上が発生し、震源領域から水平距離 10km 以内において 90%以上が発生しており、斜面崩壊は狭い範囲に集中して発生していたことがわかる。

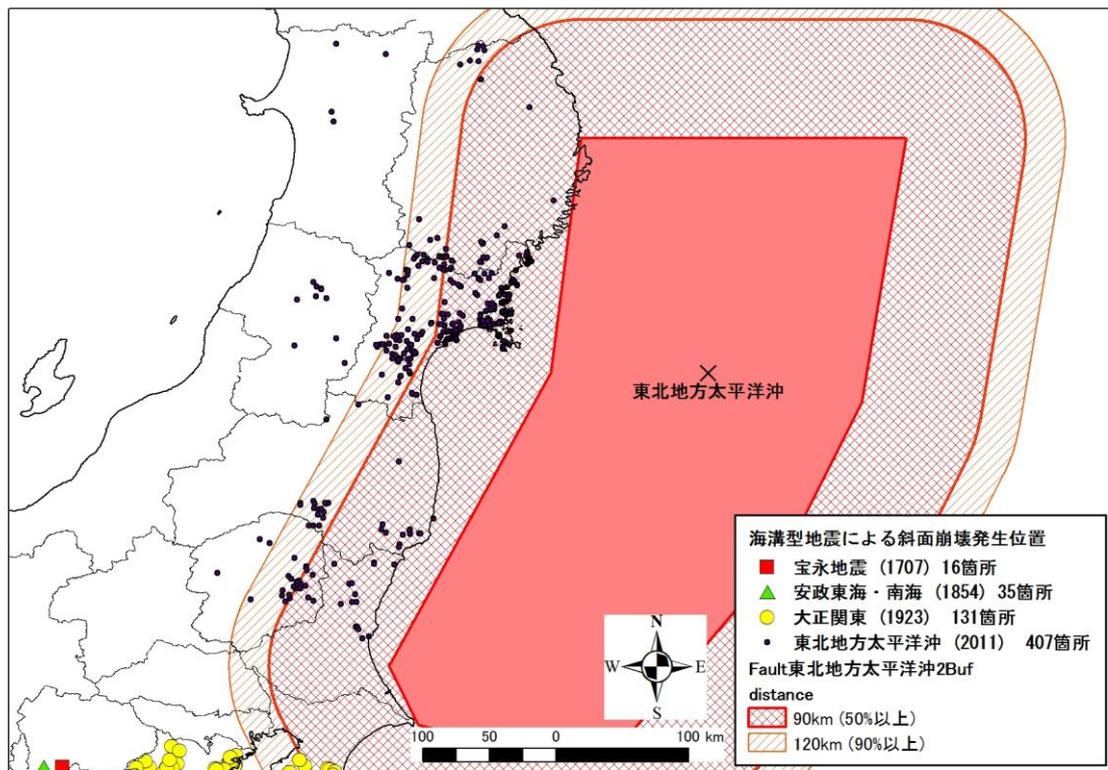
図 1.7 東北地方太平洋沖地震（2011, M=9.0）による斜面崩壊発生位置と震源断層領域

図 1.7 は、東北地方太平洋沖地震(2011, M=9.0)において発生した斜面崩壊と震源断層領域との距離を示している。東北地方太平洋沖地震に関しては、より詳細な震源断層領域の推定がなされているが、本報告書では他の海溝型地震の震源断層領域との位置精度と合わせるため、他の地震同様に J-SHIS による海溝型地震推定発生領域データを用いて解析を行っている。その結果、震源断層領域から水平距離 90km 以内に 50%以上の斜面崩壊が発生しており、水平距離 120km 以内に 90%以上の斜面崩壊が発生していることが示された。

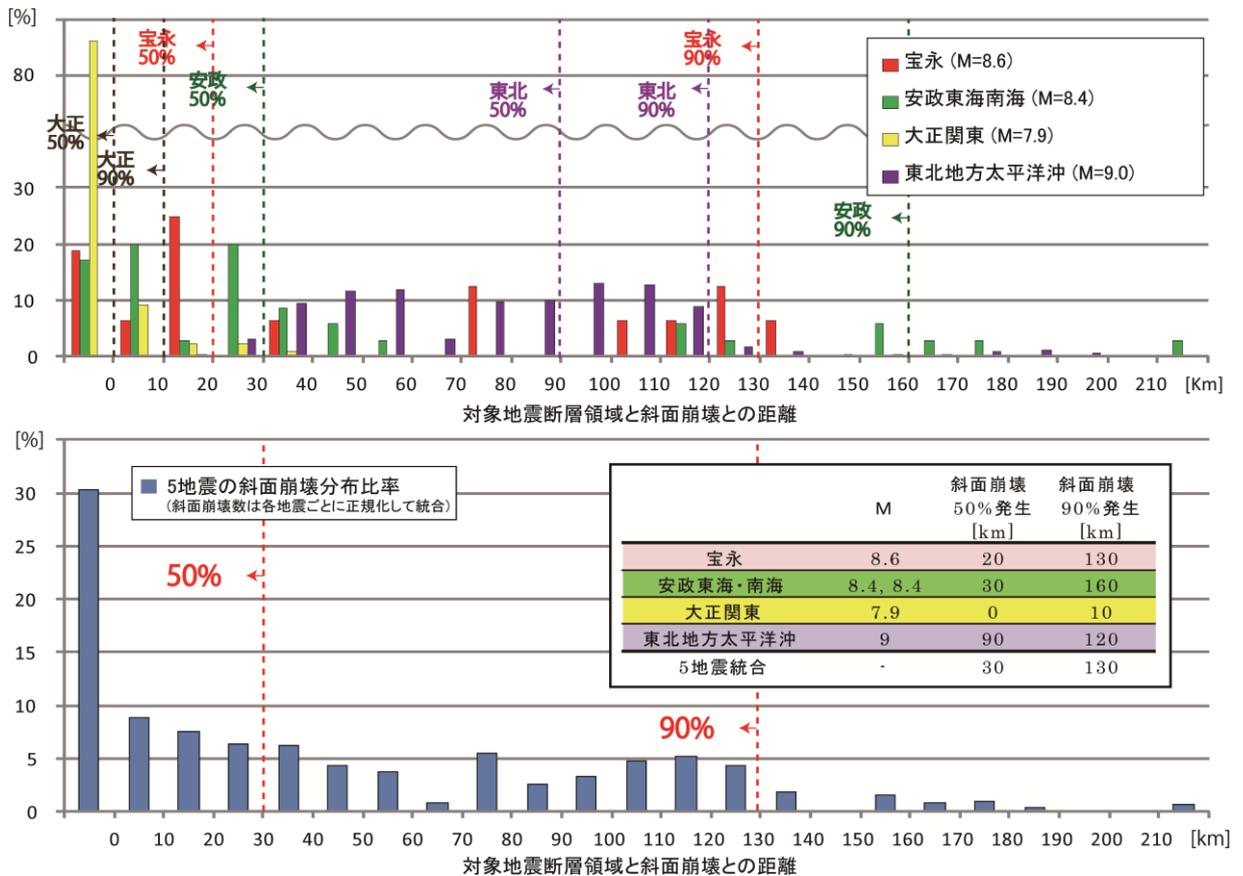
図 1.8 各地震の震源断層領域と斜面崩壊との距離

各地震の震源断層領域と斜面崩壊発生位置との距離を表したグラフ、及び斜面崩壊数を各地震で正規化して統合した結果を図 1.8 に示す。4つの地震を統合した結果では、斜面崩壊は震源領域から水平距離で、30km 以内で 50%以上、水平距離 130km 以内で 90%以上発生することが明らかになった。

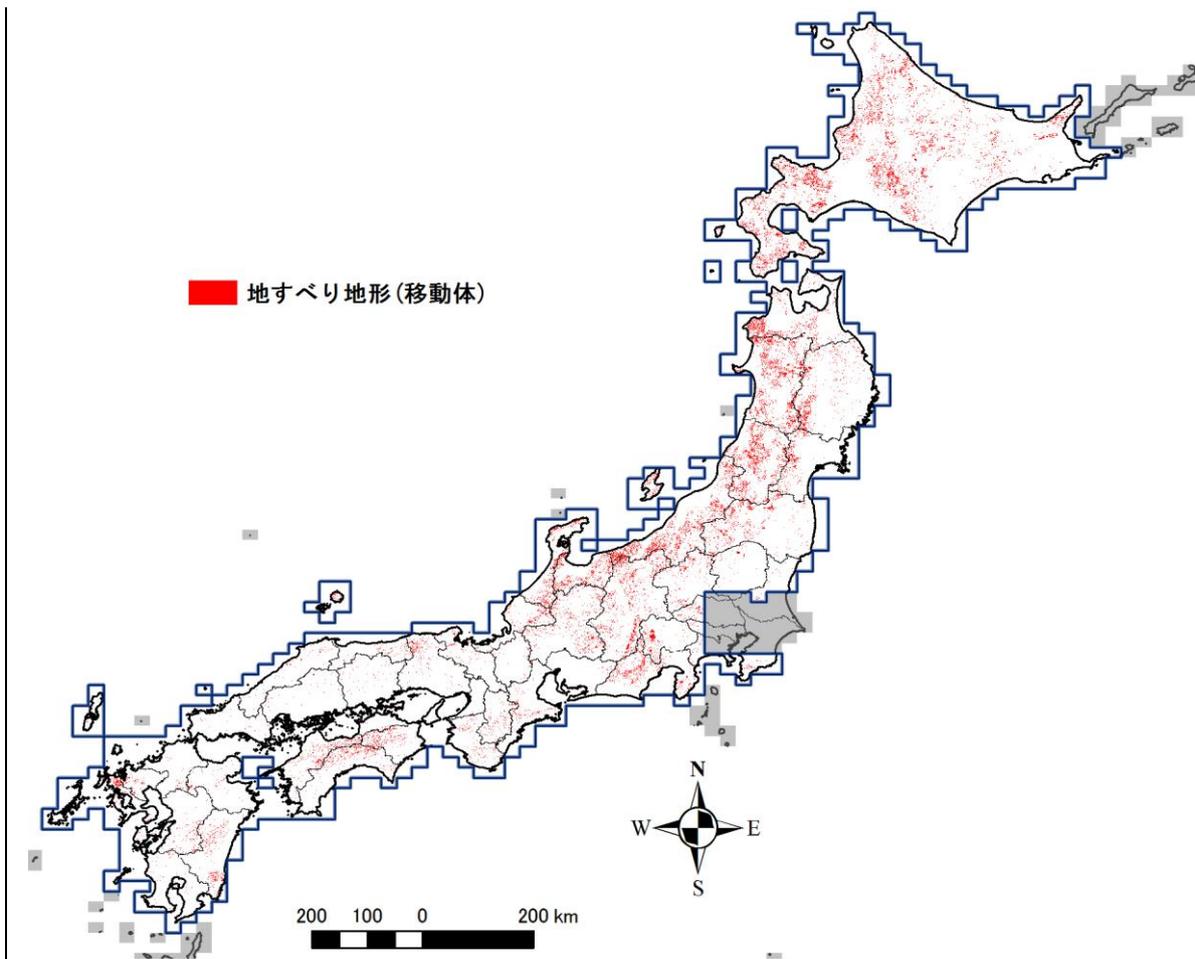
図 1.9 地すべり地形分布図 (防災科学技術研究所, 2013)

斜面崩壊発生位置における地形・地質的特徴について考察するため、図 1.9 地すべり地形分布図(防災科学技術研究所, 2013)と 20 万分の 1 日本シームレス地質図(脇田ほか, 2009)を基にして作成された図 1.10 地すべり移動体面積率図 (Doshida and Uchiyama, 2013)と比較を行った。地すべり移動体面積率図 (以後、地すべり面積率図とする) は、20 万分の 1 日本シームレス地質図詳細版において約 400 種類に分類された地質ごとに、地すべり地形分布図で判読されている約 37 万箇所にあぶ地すべり移動体の面積の占める割合を算出したものである。地すべり現象は過去に地すべりが発生した場所やその周辺地域で発生することが多いことから (土志田, 2012), 地すべり面積率図は、その面積率が高い地質体ほど地すべり現象が起こり易い地質であると推定することができる。2013 年現在、地すべり地形分布図において地すべり地形が判読されている範囲における地すべり面積率の平均値は 5.2%であり、その値を軸として相対的に地すべり面積率の高低を評価している。

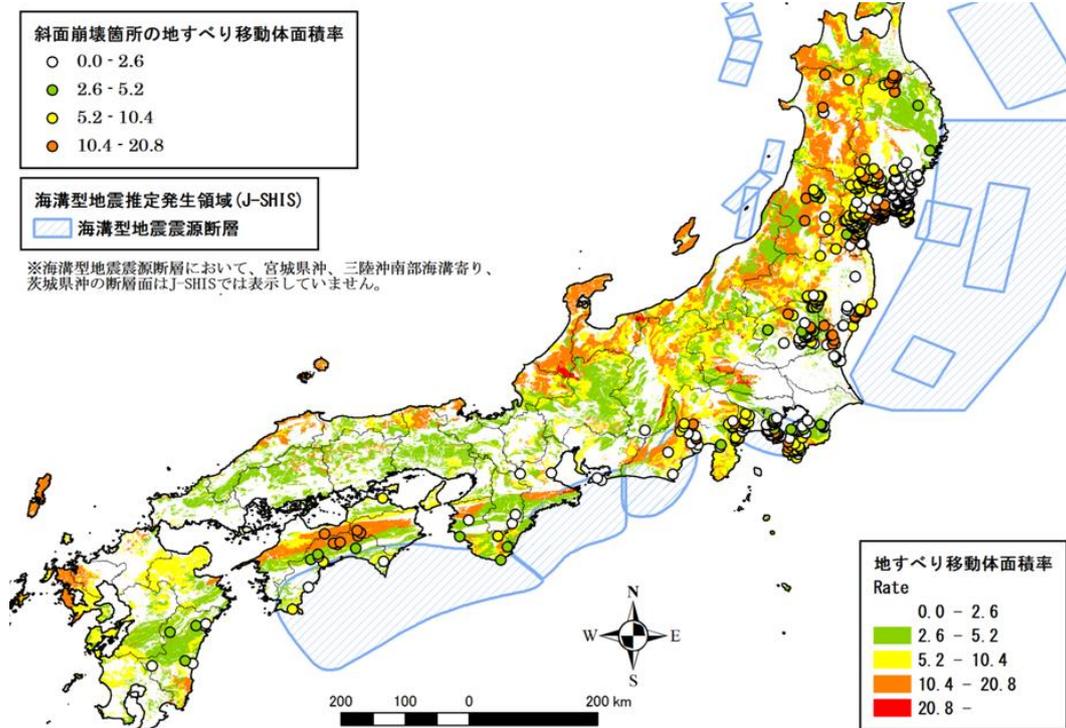
図 1.10 海溝型地震で発生した斜面崩壊発生位置と地すべり移動体面積率との比較

また、図 1.10 では、地すべり面積率に加え、海溝型地震による斜面崩壊発生位置を追記している。図 1.11 は各地震における斜面崩壊が分布する地質を地すべり面積率別に分類し

たものである。図 1.11 では、地すべり面積率の低い地域 (0.0 - 2.6%) で発生した斜面崩壊も多く見られるため、海溝型地震で発生した斜面崩壊は、地すべり面積率との相関があまり無いように見える。しかし、図 1.10 では、震源断層領域から離れるにつれ、地すべり面積率の高い地域での斜面崩壊の発生が目立つようになっている。図 1.12 は、震源断層領域からの距離比較において、50%以上の斜面崩壊が発生した領域より外側の斜面崩壊における地すべり面積率を示したグラフである。図 1.11 と図 1.12 を比較すると、宝永地震、東北地方太平洋沖地震においては震源断層領域から距離が離れるほど、地すべり面積率の高い地域 (地すべりが発生しやすい地質) で斜面崩壊が発生する確率が高くなっていることが見られる。安政地震においては宮崎県で発生した斜面崩壊データの影響を強く受けていることから、震源断層領域からの距離が離れても地すべり面積率はほとんど変化が無いように見える。この結果からも宮崎県で発生した斜面崩壊は、東海・南海地震の数日後に発生した豊予海峡地震によるものの疑いが強くなった。また、大正関東地震においては、元々震源断層領域からの 10km 以内と近距離内において 9 割以上の斜面崩壊が発生しているため、震源距離と地すべり移動体面積率との比較は困難である。

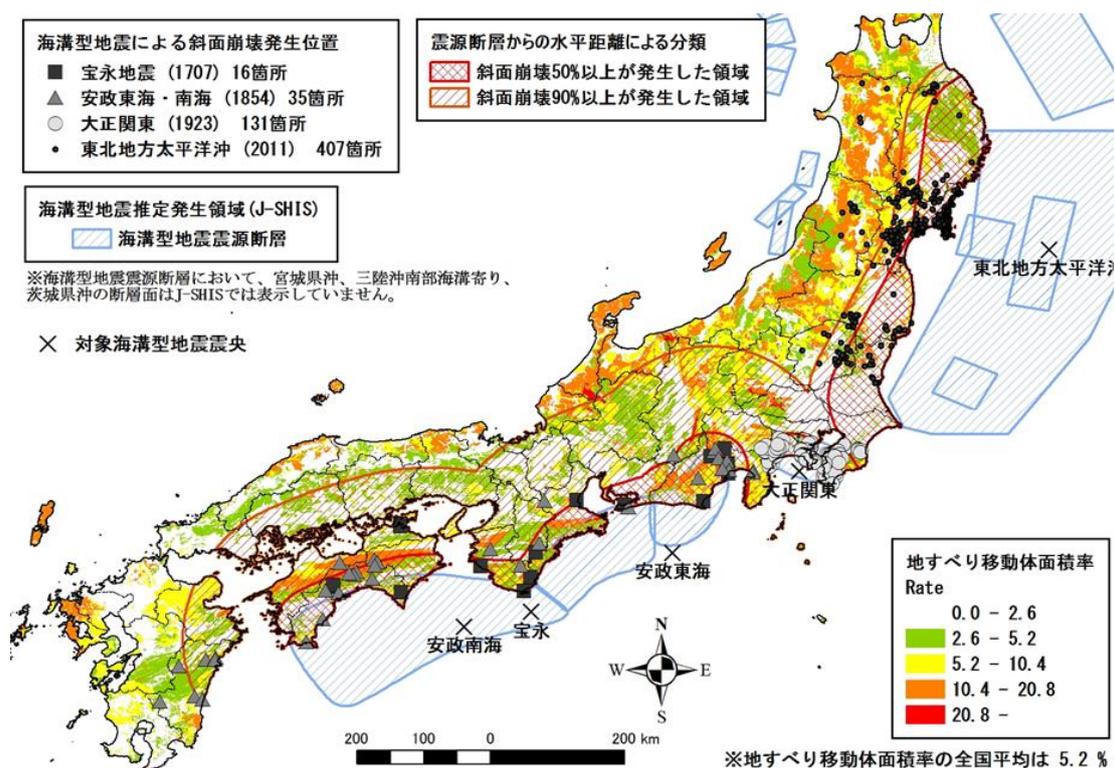
図 1.13 海溝型地震における斜面崩壊発生地域の特徴

対象とした4つの海溝型地震による斜面崩壊発生位置、地震震源域からの水平距離による分類（斜面崩壊が50%以上発生した領域と、斜面崩壊が90%以上発生した領域）、及び地すべり面積率図を重ね合わせて図化した（図1.13）。これらのデータを比較検討した結果、海溝型地震における斜面崩壊の特徴として、斜面崩壊発生数は震源域からの距離に依存すること、震源域からの距離が離れるほど地すべり移動体面積率が高い地域（地すべりが発生しやすい地質）で発生する確率が高くなることが明らかになった。

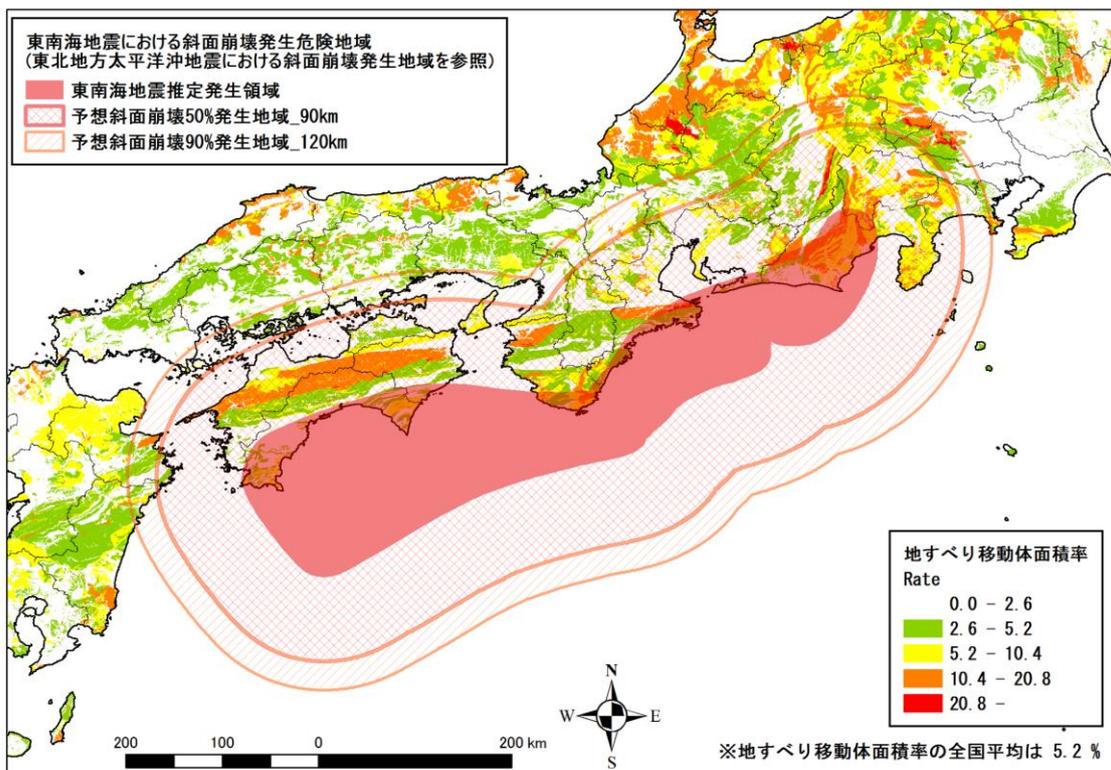
図 1.14 東南海地震による斜面崩壊発生危険地域

これらの特徴を基に、今後の海溝型地震における斜面崩壊発生危険地域の推定を行った。図1.14は、東南海地震（東海地震、南海地震、東南海地震全て含む）における斜面崩壊発生危険地域を図化したものである（震源域からの距離については、対象4地震の中で最大のマグニチュードであった東北地方太平洋沖地震のデータを参照している）。これを見ると、四国全域、紀伊半島、東海道などの幅広い地域で斜面崩壊が発生する可能性が高いことがわかる。

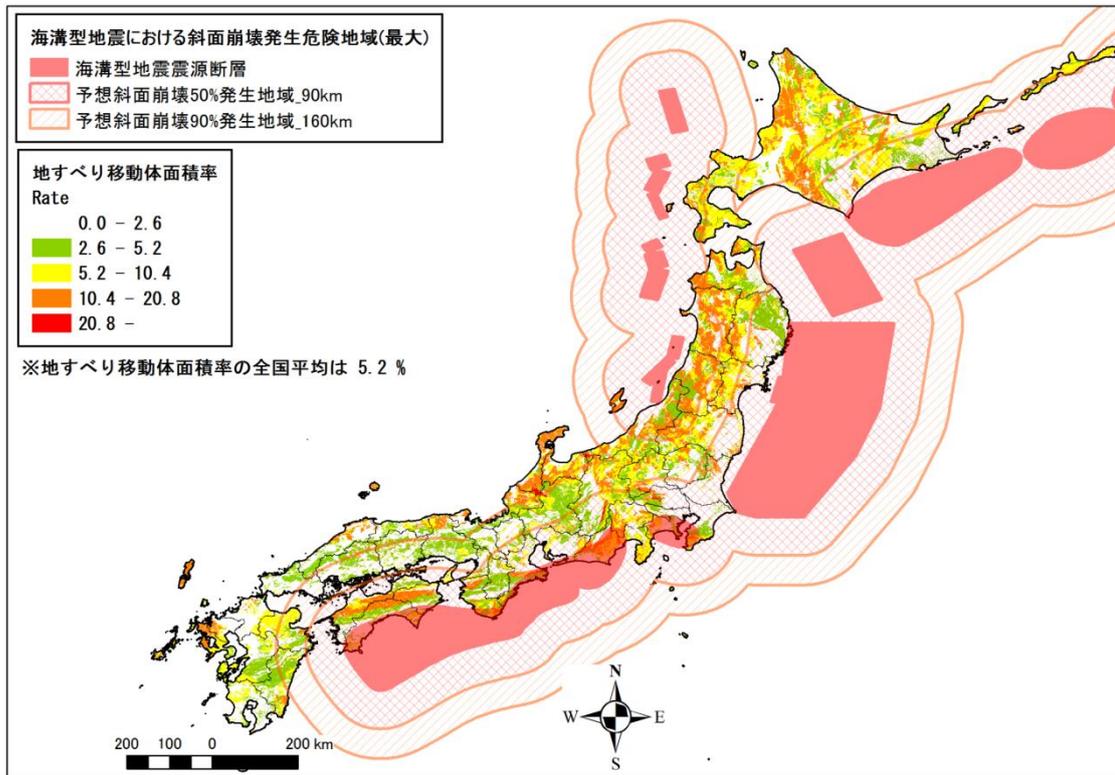
図 1.15. 海溝型地震による斜面崩壊発生危険地域 (4 地震最大距離)

また、日本全域における海溝型地震における斜面崩壊発生危険地域を図化したものを図1.15に示す（震源域からの距離は5地震における最大距離を用いている）。これを見ると、北海道北部や中国地方北部、九州西部を除き、ほぼ全域で斜面崩壊の発生する危険性があることがわかる。以上のことから、海溝型地震における斜面崩壊は、日本全域でどこでも起こりうる可能性があることを認識する必要があることが示された。

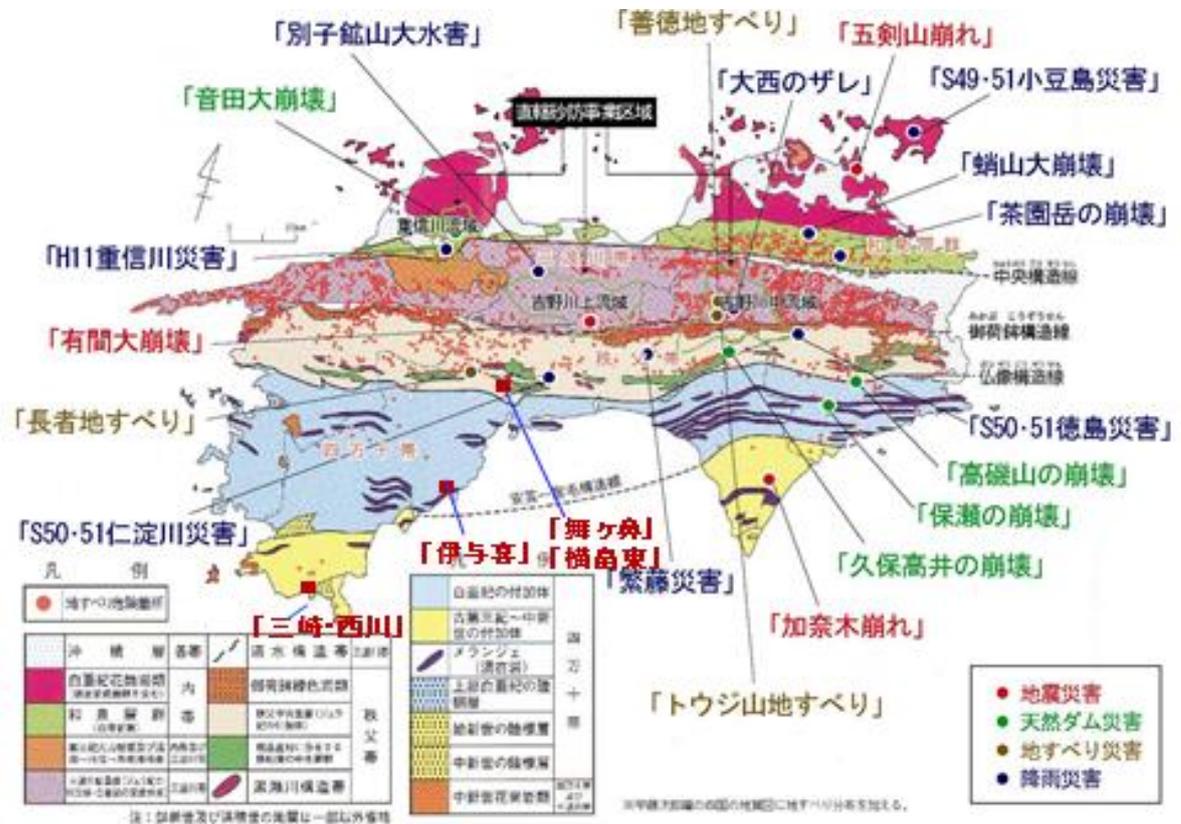
図 1.16 四国山地での大規模土砂災害事例（四国山地砂防事務所，2004 に追記）

図 1.16 は、四国山地での大規模土砂災害事例（四国山地砂防事務所，2004 に追記）の分布図である。2012 年 5 月 23～24 日の砂防学会（高知市）後の 24 日 16 時～25 日 18 時に高知県西部の海溝型地震による土砂災害地点の現地見学会（5 名参加）を行った後、整理した結果を報告する。

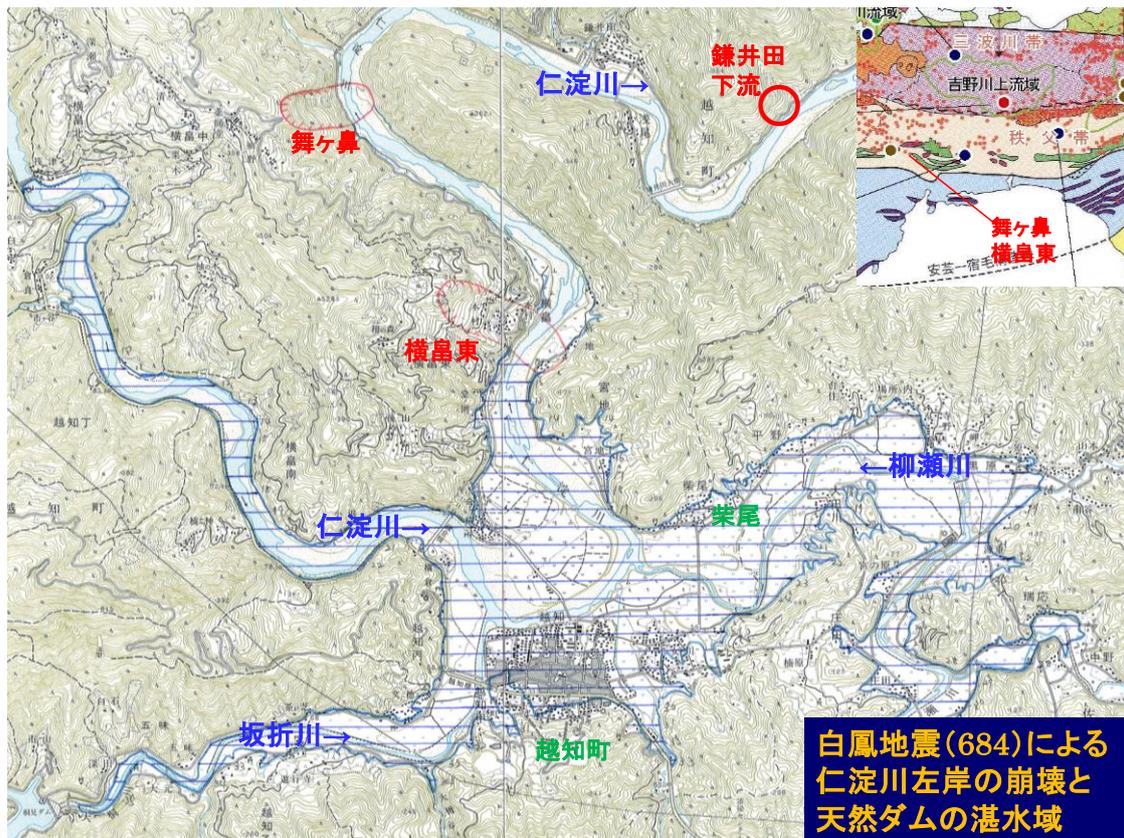
図 1.18 白鳳地震（684）による仁淀川左岸・横島東地区の崩壊と天然ダムの湛水域

また、上記の宝永地震の被災地域と隣接する白鳳地震(684)による仁淀川中流部の越知盆地周辺で発生した天然ダムの位置を図 1.18 に示した。

横島東地区の対岸・宮地地区には、チャートの巨礫を含む堆積物が存在する。堆積物分布域の基岩は物部川層群からなり、チャート巨礫は異地性であり、対岸の横島東のチャート巨礫と同サイズである。したがって、横島東から大規模で急激な地すべり変動によって仁淀川を河道閉塞し、滑落崖の幅とほぼ同じ範囲に堆積したと判断される。現在は仁淀川の河床にチャート礫は 1 か所しか存在しないが（人為的に撤去された大転石もある）、決壊時に流出したか、河床に埋まっている可能性もある。仁淀川の堰止め高さの推定は難しいが、宮地では標高 80m までチャート礫は存在するので、図 3 に示したように湛水標高 70m 程度の天然ダムが形成されたと判断した。標高 70m（湛水高 25m）とすると、湛水面積 710 万 m^2 、湛水量 5900 万 m^3 となる。舞ヶ鼻の天然ダムの湛水標高は 61m（湛水高 18m）であるので、さらに湛水範囲は大きく、越知町の市街地も大部分が水没してしま

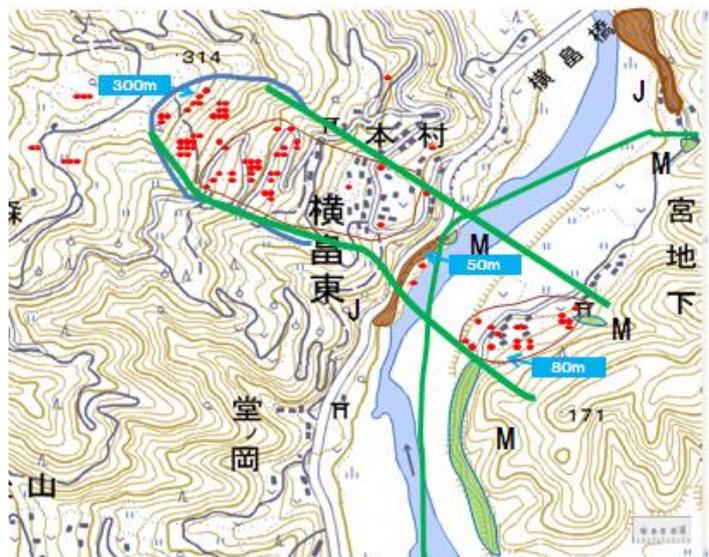
図 1.19 仁淀川・横島東地区の大規模土砂移動

この除幕式の際に山本武美氏から「舞ヶ鼻から 2km 上流の横島東の斜面で、大規模地すべりが発生し、仁淀川が河道閉塞した」という情報が寄せられた。このため、高知大学の横山俊治教授などと一緒に現地調査を行った。図 1.17 は現地調査結果をもとに、横島東の地すべり地と対岸の宮地の地質状況を示したものである。横島東地すべりの滑落崖には、ジュラ紀のチャートの巨礫が集中するが、チャートの連続した地層は存在しない。滑落崖にはチャートブロックが分布し、地すべり移動体にも点在する。地すべり移動体は「砂岩 > 泥質岩」である。チャート巨礫は滑落崖に露出したチャートブロックの崩壊で発生したと考えられる。

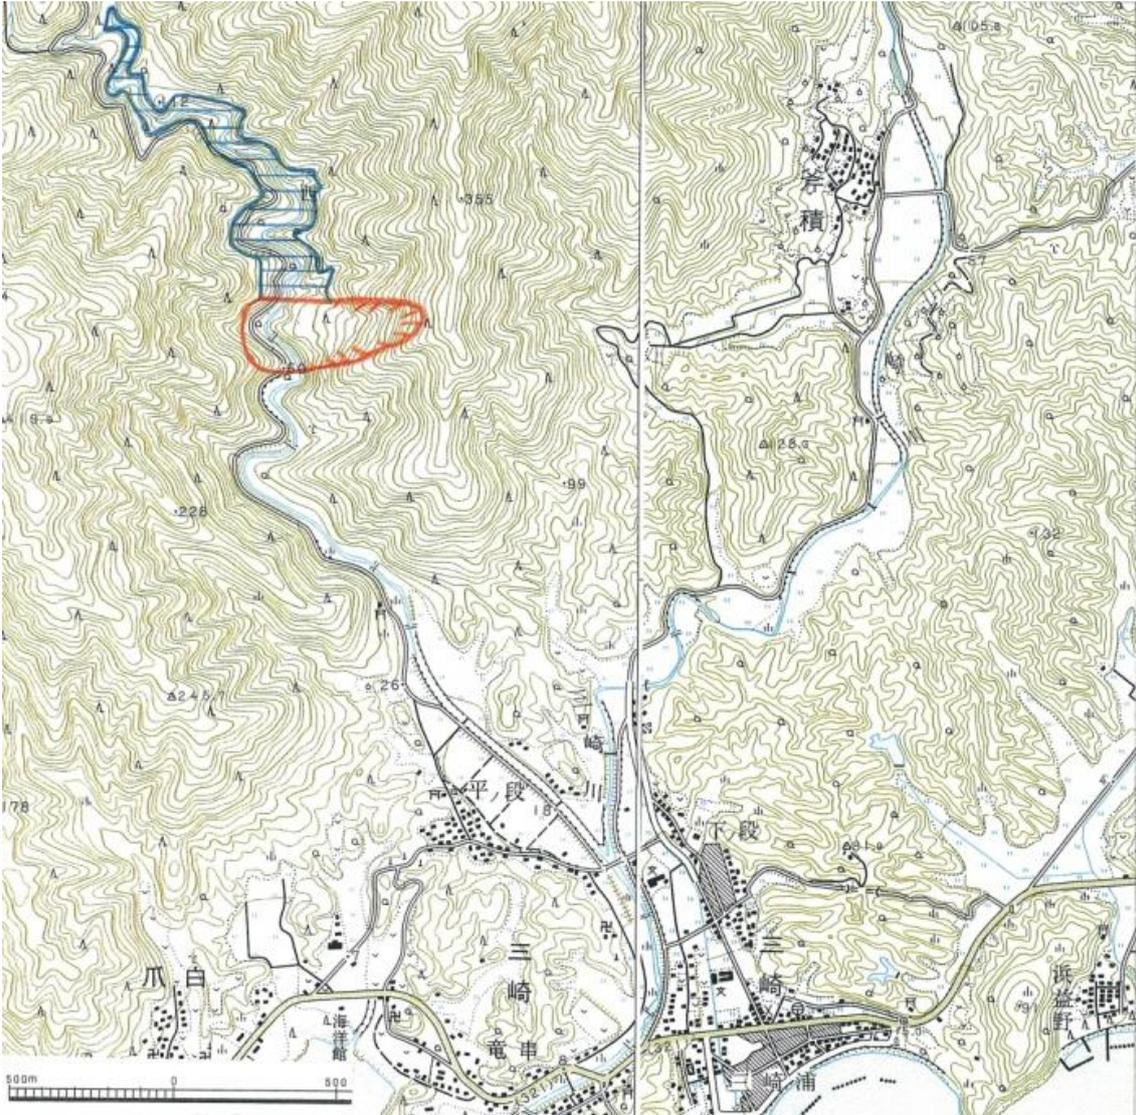
図 1.20 土佐清水市三崎地区の想定天然ダム(1/2.5 万図幅「土佐清水」下川口)

現地調査をもとに地形条件から判断して，深層崩壊の発生地点は図1.20に示した西川流域で，河口から3km上流の押出し地形の地区と推定した。天然ダムの湛水標高は100m（湛水高50m）で，湛水面積14万m²，湛水量240万m³と計測した。さらに史料調査と現地調査，聞き込み（言い伝え）などを行い，土砂移動と天然ダムの形態を把握し，海溝型地震との関連を検討して行きたい。

三崎村の矢野川正保の手記『大變記』によれば，本震の2日後の十一月七日に大きな余震があった。「七日，巳上刻（10時）一震にて半潰の家は本潰となり，五日のゆり程にはなけれどもなかなか歩行なども思もよらず。人氣何となく騒々しく誰云となく山潮来ると大に驚きしばらく鳴り止まざるが，不思議なるかな枯川へ水五六合俄に出，渡り難き程なり」と記されている。つまり，本震の揺れにより三崎川の上流で大規模斜面崩壊が発生し，河道閉塞によって天然ダムが形成された。そして，2日後の余震によって天然ダムは決壊し，洪水段波が襲ったと考えられる。

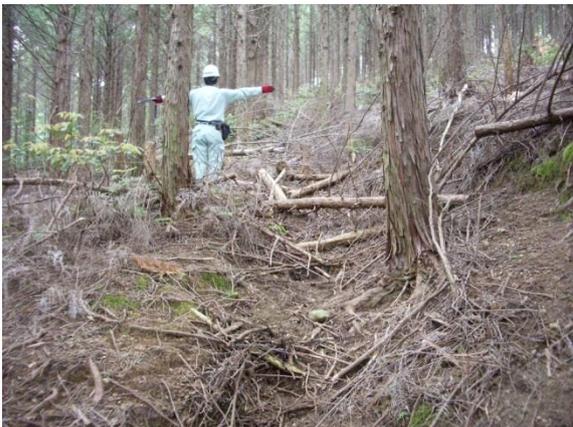
写真 1.2 山頂緩斜面に残る幅 2m 程度、
深さ 1m 程度の線状凹地
(2012 年 5 月 25 日島田撮影)

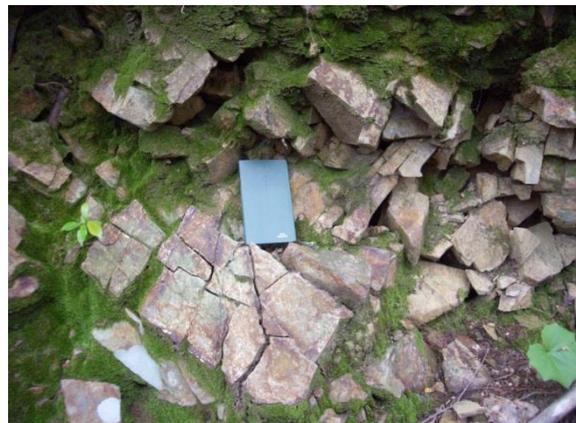
写真 1.3 岩盤クリープが進行したことにより
開口クラックが多数含まれると
考えられる基盤岩の露頭

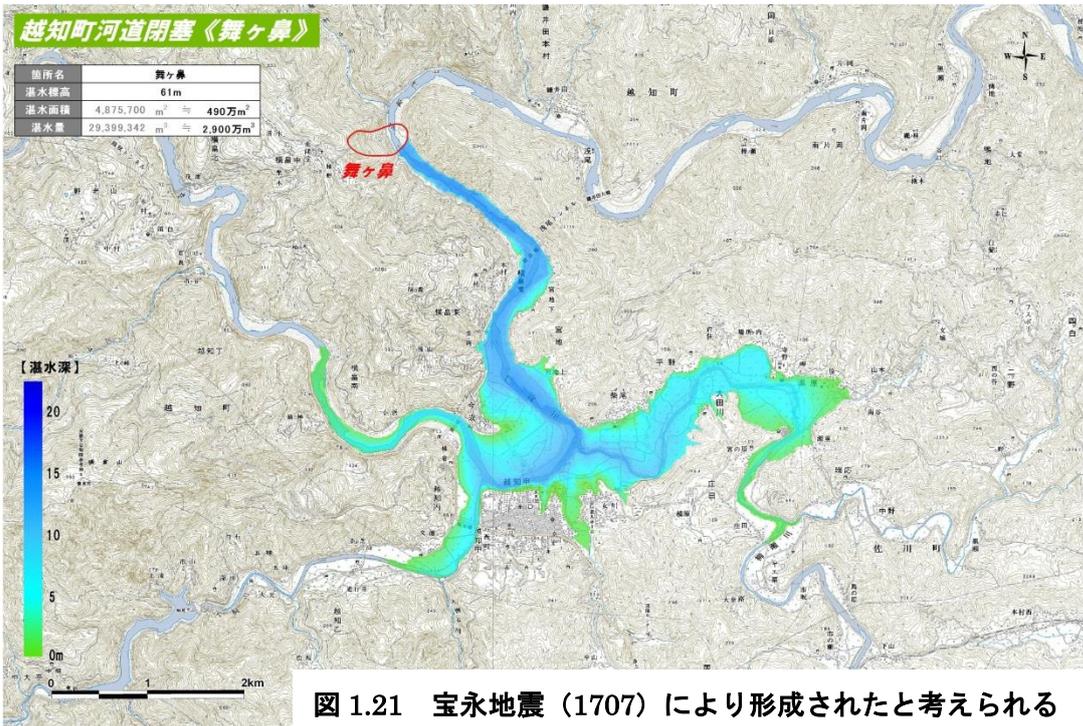
図 1.21 宝永地震（1707）により形成されたと考えられる舞ヶ鼻地区の大規模斜面崩壊箇所と河道閉塞による湛水深の分布

宝永地震（1707）による舞ヶ鼻の崩壊は、越智盆地に6箇所の石碑が残され、「石碑（湛水標高 61m）よりも低い土地には家を建てな。」という言い伝えが残され、これらの石碑により湛水被害の範囲を推定することが可能である。図 1.21 は、航空レーザ測量データを用い、現在の地形に当時の湛水面を想定して湛水深を描いたものである。湛水面積は 490 万 m^2 （4.9 km^2 ）と推定される。

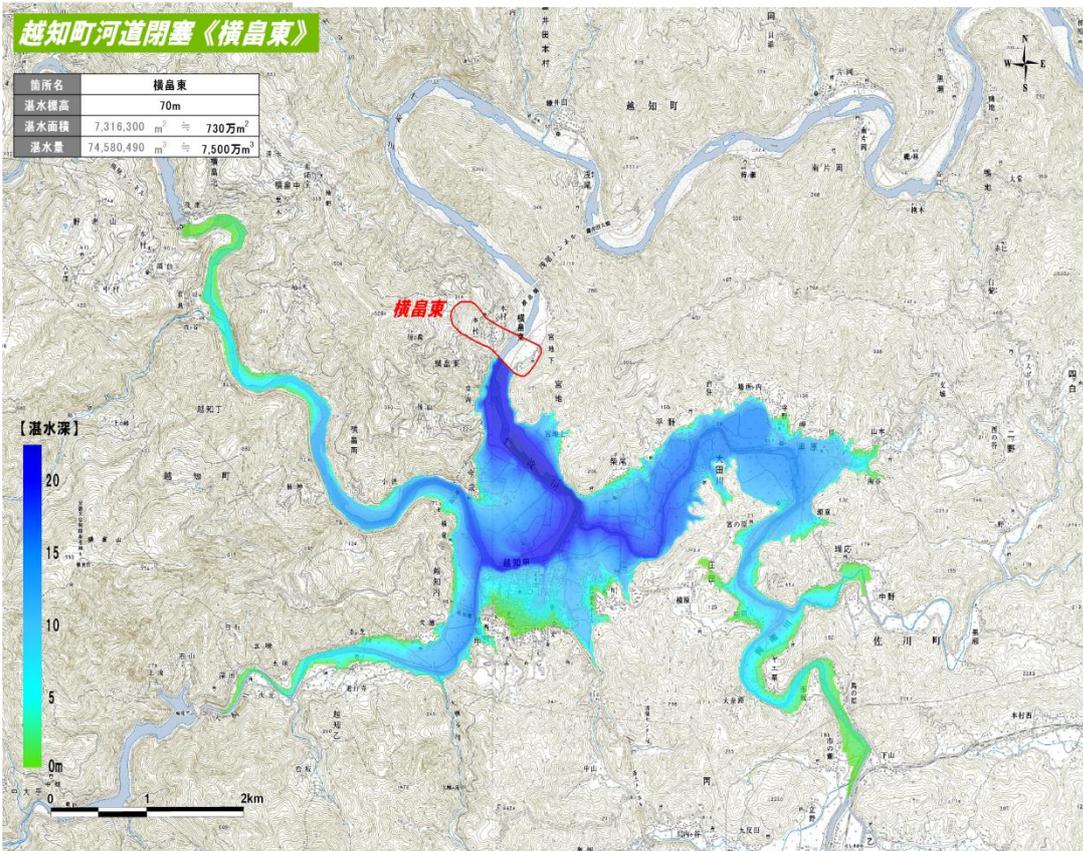
図 1.22 白鳳地震（684）により形成されたと考えられる横島東地区の大規模斜面崩壊箇所と河道閉塞による湛水深の分布

図 1.22 は、白鳳地震（684）による横島東の崩壊によって生じた湛水深を航空レーザ測量データによる現在の地形を用いて描いたものである。被害の範囲は舞ヶ鼻の崩壊による湛水被害範囲よりもさらに大きく約 730 万 m^2 （7.3 km^2 ）と推定される。この被害範囲は、地元の住民の方から寄せられた情報を元に高知大学の横山俊治教授らが行なった現地踏査を根拠としている。現地の踏査により、仁淀川の左岸にある横島東地区と対岸（右岸）の宮地地区では地質が異なり、横島東地区の斜面上部にはブロック状のチャートが分布し、対岸の宮地地区にはチャートが分布しないことが特徴である。しかし、対岸の宮地地区には、チャートを含んだ堆積物が斜面上部（標高 80m 地点）まで分布しており、横島東地区で発生した大規模斜面崩壊による崩土が河道を閉塞して対岸に到達したものと推定される。図 1.22 に示した湛水深は、チャートを含んだ堆積物の上限の標高を参考にして 70m の標高で描いている。なお、この崩壊は宮地地区にある小村神社に残された記載などから、白鳳地震（684）時に発生したものと推定される。

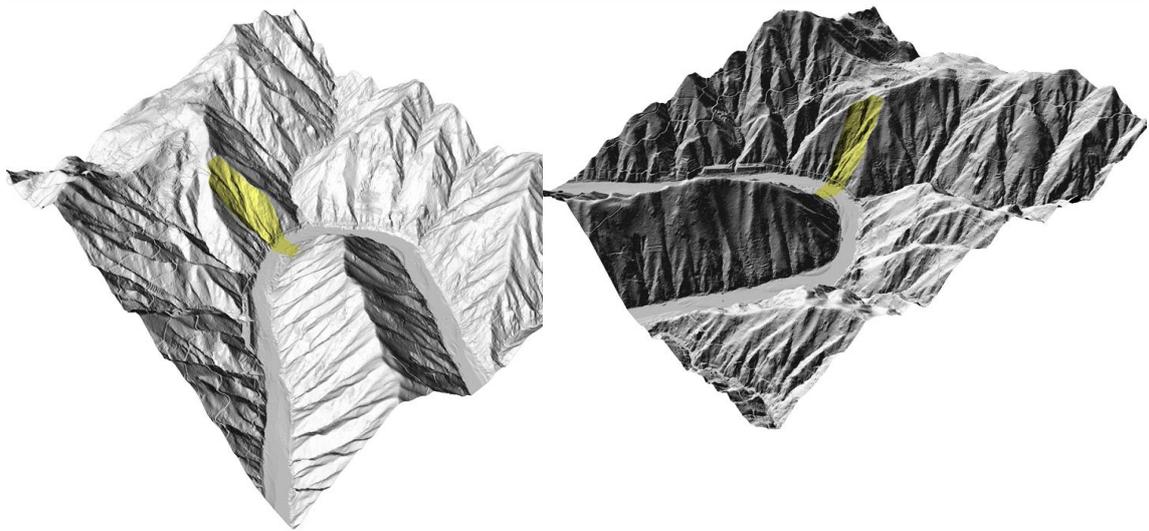
図 1.23 舞ヶ鼻地区の大規模斜面崩壊跡地（図中黄色の部分）と周辺地形の 3 次元表示

航空レーザ測量データを用いて、舞ヶ鼻地区および横島東地区の地形を図 1.23 および図 1.24 に示した。

舞ヶ鼻地区は、仁淀川の水衝部にある斜面で、河川による浸食が斜面の不安定化に影響を与えた可能性がある。崩壊跡斜面は、複数の湾曲した凹型斜面からなり、複数回の崩壊が発生したことが推測される。また、斜面内には崩積土の残留は少なく、崩壊土砂は急峻な斜面に沿って河床まで一機に崩落したものと考えられる。

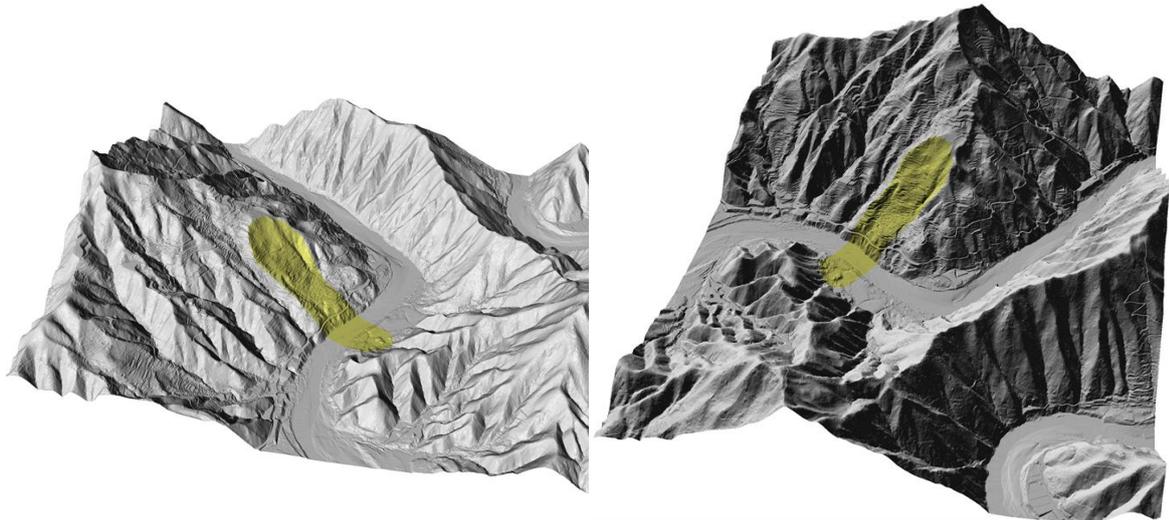
図 1.24 横島東地区の大規模斜面崩壊跡地（図中黄色の部分）と周辺地形の 3 次元表示

横島東地区は、斜面上部には明瞭な滑落崖が確認され、発生した崩壊の位置が容易に推定される。また、斜面下方には崩積土砂からなる舌状の地形が認められ、崩壊した土砂の一部が斜面に残存しているものと考えられる。さらに、横島東地区の北側には同様の滑落崖と舌状地形の組み合わせが複数認められ、同様な斜面崩壊または地すべりが過去に発生

してしていたものと考えられる。ここに示した 2 地区の事例のように、航空レーザ測量データを利用することにより大規模斜面崩壊の跡地地形など詳細な地形が判読に有効であることが判る。

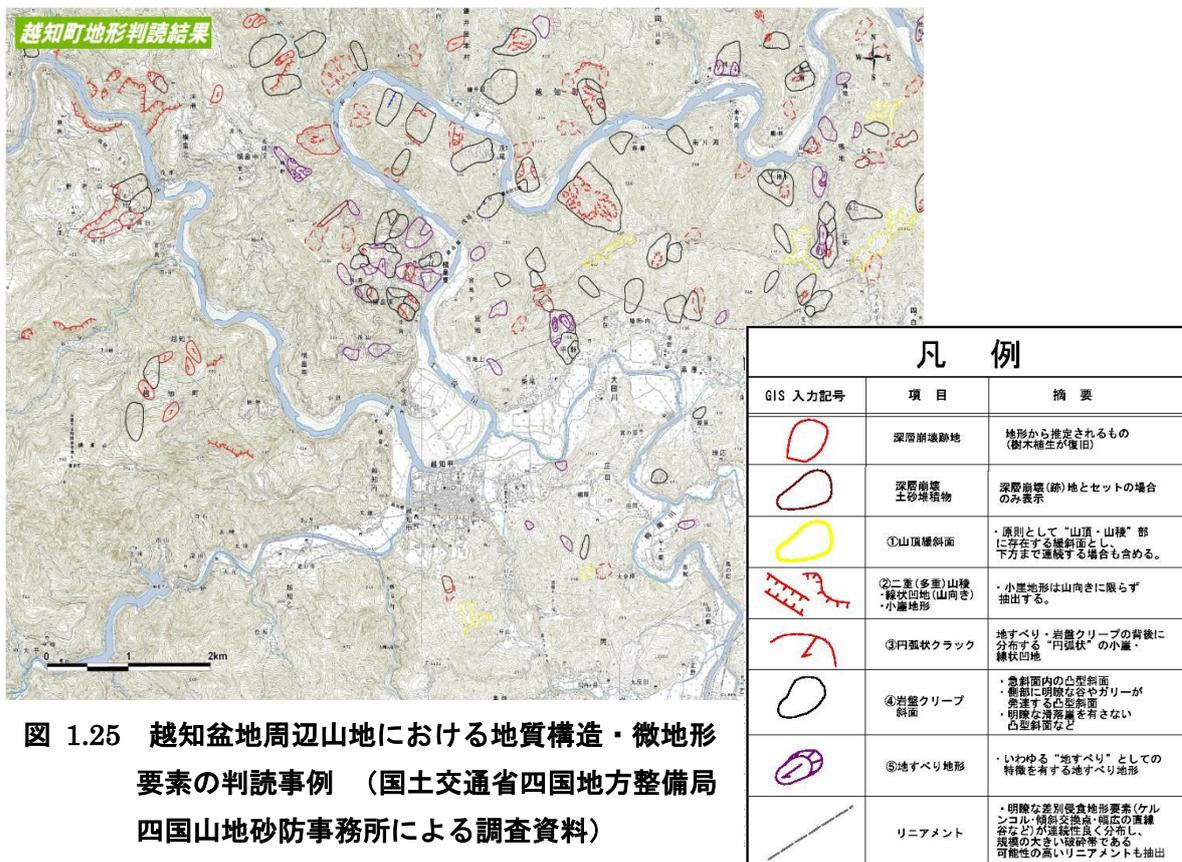
図 1.25 越知盆地周辺山地における地質構造・微地形要素の判読事例（国土交通省四国地方整備局四国山地砂防事務所による調査資料）

る。国土交通省四国山地砂防事務所が実施した調査資料（図 1.25）では、越知町周辺について上記の地質構造・微地形のほか深層崩壊跡地について判読した結果が示されており、潜在的に大規模斜面崩壊が発生する可能性が高い地域であることが推定される。

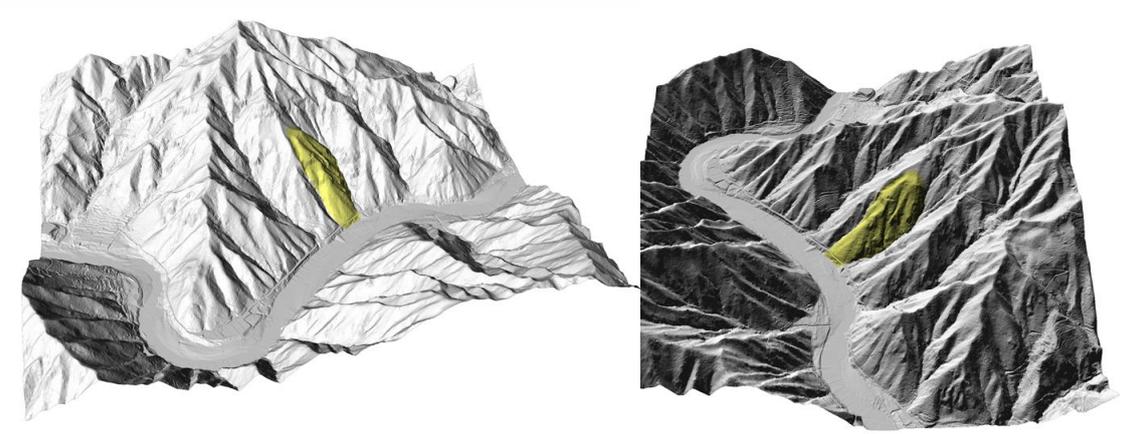
図 1.26 鎌井田下流地区の岩盤クリープ地形（图中黄色の部分）とその周辺地形の3次元表示

図 1.26 は、図 1.25 に示された地質構造・微地形要素に着目し、航空レーザ計測データにより大規模斜面崩壊発生の際候が特に顕著と思われる斜面を抽出・表示したものである。場所は、舞ヶ鼻地区より下流約 4km 地点の仁淀川に面した左岸斜面である。斜面上部の緩斜面と、斜面の下方の水平方向に凸型の斜面が特徴的であり、重力の作用で変形した岩盤クリープ斜面と考えられる。本稿では、この斜面を鎌井田下流地区と呼ぶ。
