1 第1班（歴史地震）の活動

1.2 全国の海溝型地震による大規模斜面崩壊の傾向

1.3 海溝型地震による土砂災害分布の歴史資料と現地踏査

1.4 海溝型地震で発生した大規模斜面崩壊(四国地方・仁淀川)の比較

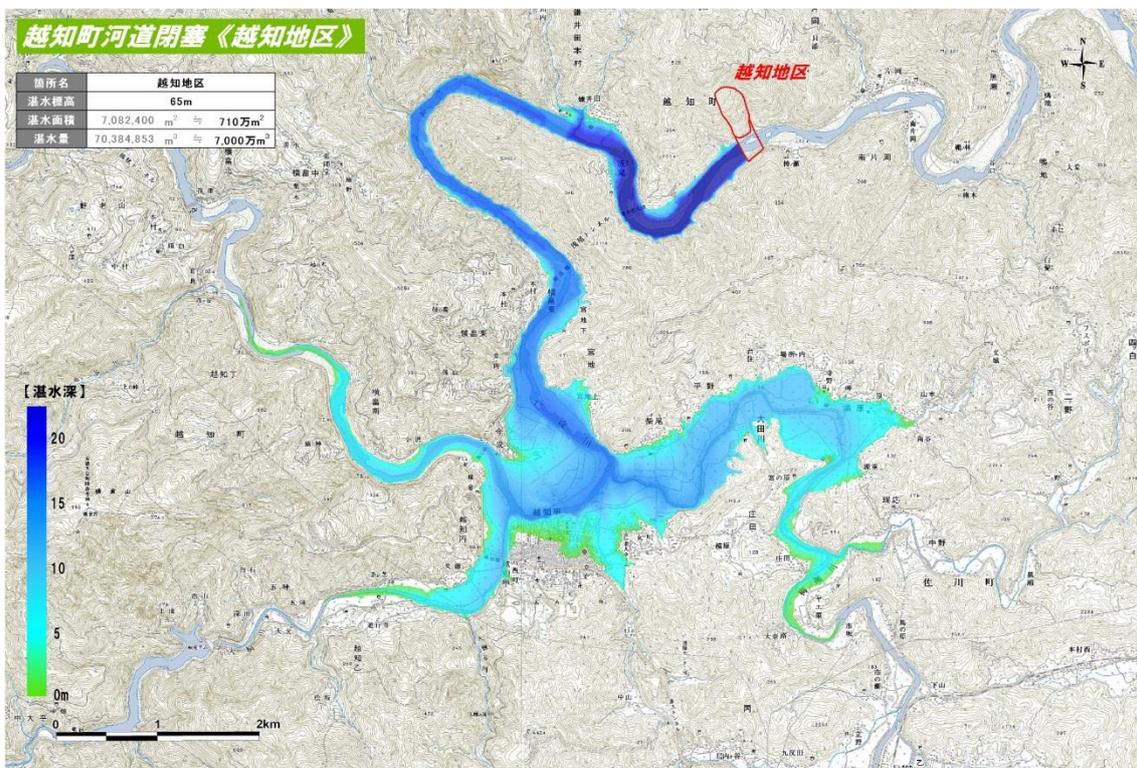
図 1.27 鎌井田下流地区の大規模斜面崩壊の発生予想箇所と河道閉塞によって生じる浸水被害エリアと湛水深の分布

図 1.27 は、鎌井田下流地区について、当該岩盤クリープ斜面の凸部の崩壊により河道閉塞が発生することを想定し、航空レーザ測量データを用いて湛水深さの分布を示したものである。河道閉塞の高さは推定される崩壊土砂が台形状堆積するものと仮定し、65m と想定した。湛水による浸水被害は、鎌井田の集落だけでなく、越知町の市街地まで及ぶ。また、道路網の浸水により、浸水を免れた地区においても、孤立化や電力・通信の途絶といった問題が生じることが予想される。周期的に発生すると言われる南海・東南海地域的大海溝型地震において、過去に発生したことが確認された災害事例と同程度の被害が、今後の海溝型地震においても発生する可能性があること示すものである。なお、ここで示した被害予測はあくまでも地形判読に基づく結果であり、降雨や地震などの外力に対する斜面の危険度評価技術の向上が期待される。

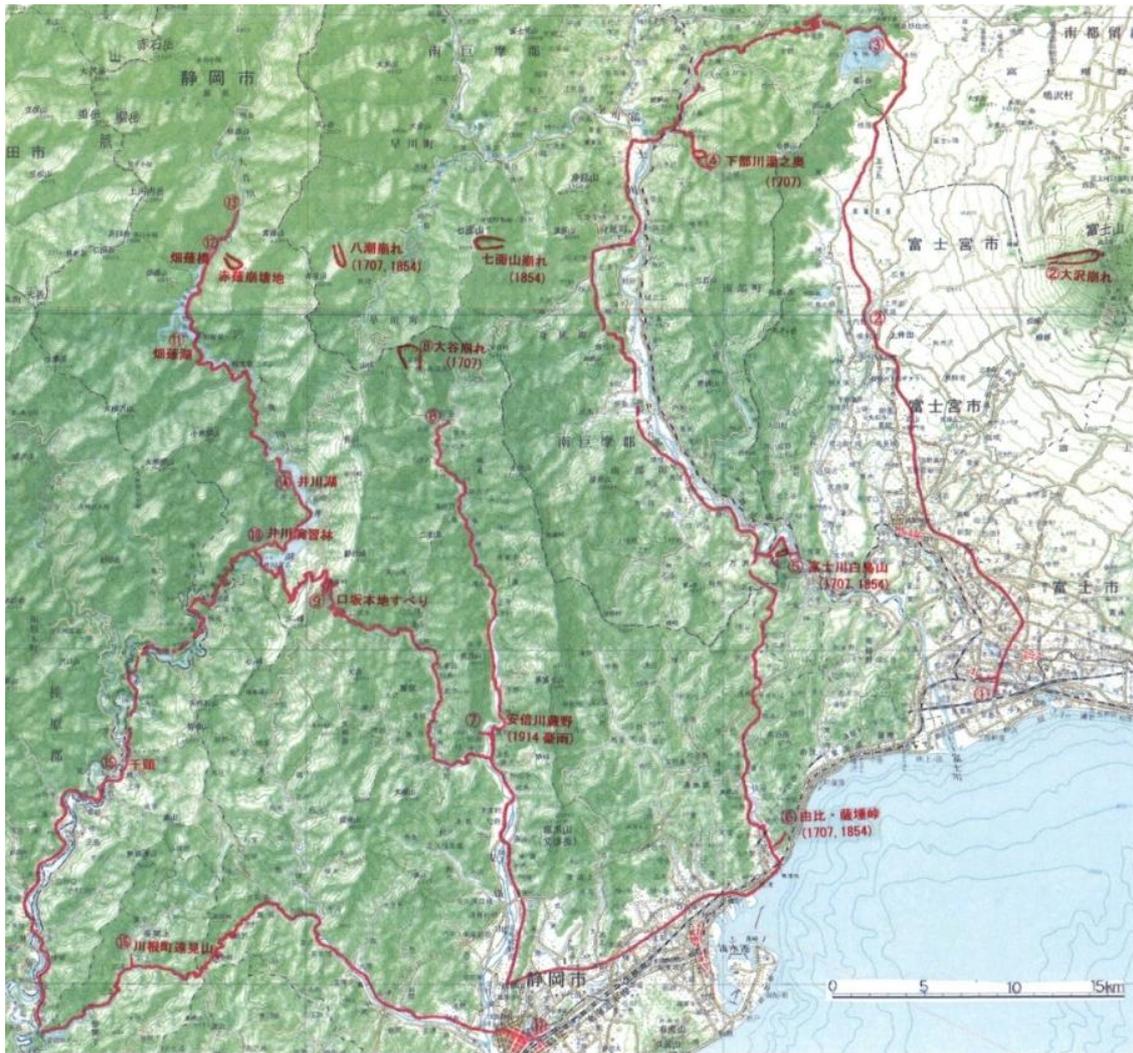
図 1.28 現地見学のルートコースと土砂災害地点

第1班では、2012年8月3～4日に「東海地方現地見学会 海溝型地震による土砂災害（深層崩壊）」を17名の参加者で実施した。この現地調査では、図1.28に示したルートで行い、筑波大学井川演習林の施設に宿泊させて頂いた。見学会では、以下の土砂災害地点を中心に現地調査を行い、土砂移動状況などを議論した（砂防学会から援助を受けました）。
